平成 21 年台風 9 号による地盤災害調査

報 告 書

社団法人 地盤工学会関西支部

第 I 編 台風 9 号による地盤災害の概要

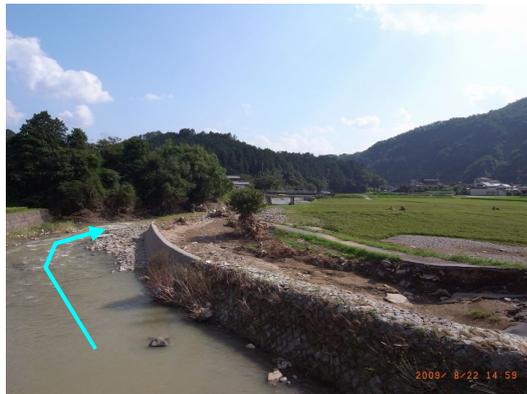
図 2.43 L15.3k 付近の堤体の被害状況

次に、殿町橋（15.385k）～宗行浜橋（15.560k）における天端アスファルト舗装の剥離状況に着目すると、右岸側では剥離状況が激しくほぼ全区間でアスファルト舗装の剥離がみられるのに対し、左岸側のアスファルト舗装には剥離がほとんど見られない（橋脚部周辺で一部剥離あり）傾向を示す。このことから、右岸側の方がより越流水深が深く、アスファルト舗装に作用する天端上のせん断力が大きかったものと推測される。さらに、右岸側で剥離したアスファルト舗装が、ほぼそのままの状態の下流側の右岸堤内地側に移動していることから、下流方向へ直線的な流れが発生していたものと推測される。

L15.3k 付近の河道湾曲部(内岸側)における堤体の被災状況(上流側より望む)

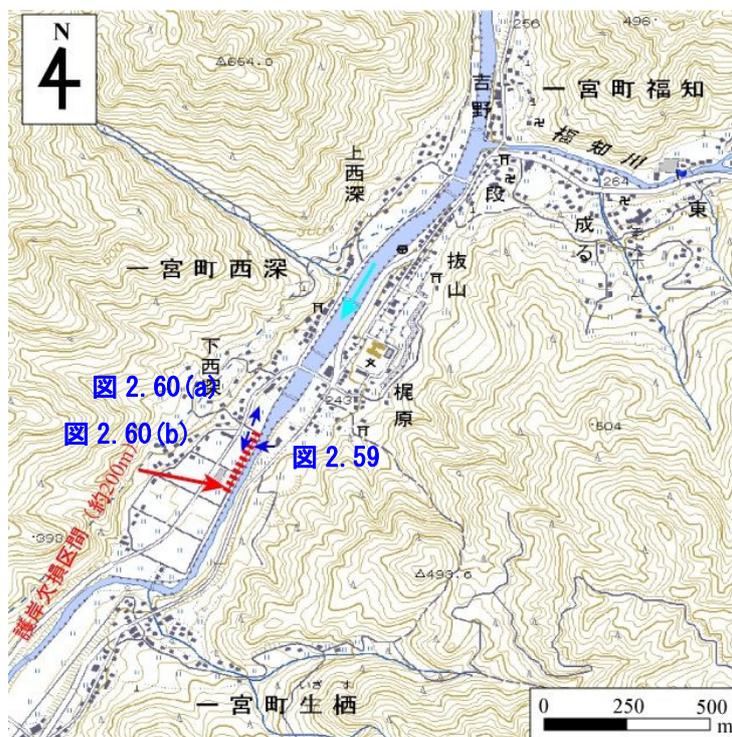
図 2.56 一宮町下西深地区，揖保川 51.0km 付近被災区間（25,000 分の 1 地形図（国土地理院）¹⁾より）

揖保川 51.0km 付近（下西深地区）の区間（図 2.56）では、右岸側のコンクリート護岸が幅約 200m にわたって損壊していた。護岸が欠損した区間の上流端は河道が狭くなる，すなわち，縮流する区間になっていることがわかる（図 2.56）。左岸側は山地斜面が河岸まで迫っており，一方で，右岸側には低平地（田畑）が存在している（図 2.57）。

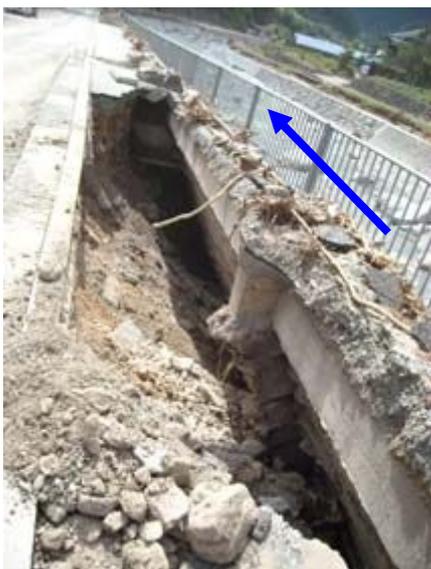
図 2.67 護岸背面の吸出し

河川の湾曲部で護岸基礎部分の洗掘によって基礎以深の土砂が流失し、護岸背面の吸出しが発生している。洪水痕跡としては冠水深で 80 cm 程度である。

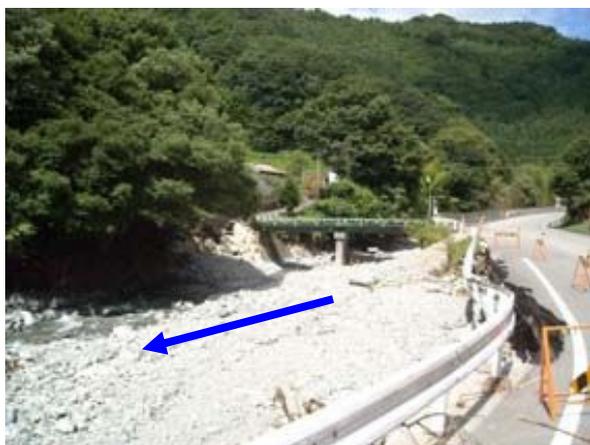
図 2.69 橋梁下流部護岸の損傷

護岸下流側で兩岸の護岸に損傷が発生している。左岸側の護岸は損傷を受けた部分と健全部で構造が異なっていたと思われる。構造が異なるのは、橋梁の取付護岸が未改修となっていたためと推測される。

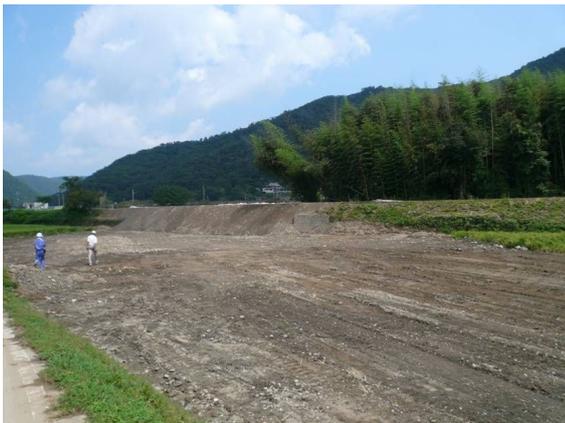
図 3.10 堤防被災状況（堤内地側）

佐用町小赤松地域では千種川右岸の堤防が越水により損壊し、小赤松橋の上流側左岸の護岸が損壊した。洪水時には竹林が河川流の抵抗となって河川水位を堰上げたために右岸の竹林の上流部において越水が生じたものと考えられる。図 3.12 に示すように右岸側堤防の川裏側斜面の下部は擁壁が設置されている。越流水は天端から川裏側斜面を流れ落ちる時に斜面法肩を侵食することで法面下部構造物を崩壊し、さらに侵食が進行することで堤防損壊に至ったものと考えられる。

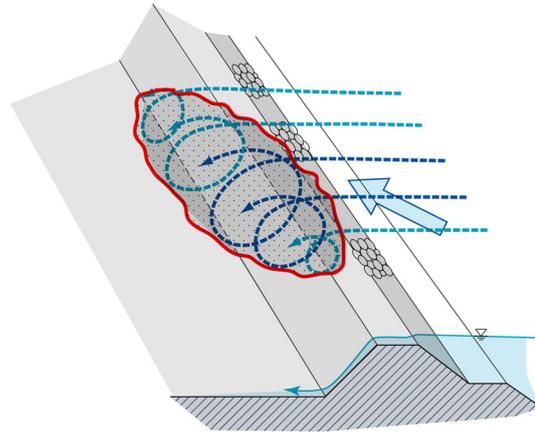
図 3.15 越流水による侵食の様子

久崎地区上流部の佐用川左岸越流箇所での堤防被害では図 3.5 で示したようなヘッドカット型の侵食が生じていたものと考えられる。図 3.15 及び図 3.16 に示したように堤防を乗り越えた越流水は川裏側斜面ののり尻に衝突し、洗掘を始める。洗掘によって落ち込み（図 3.16(a)）ができると、その落ち込み部分で発生する渦によって侵食は川表側へと発展し破堤に至るものである（図 3.16(b)～(d)）。本箇所は川表側に貼りブロックが設置されており、貼りブロックが残ったことで越流量が軽減された可能性もあると考える。

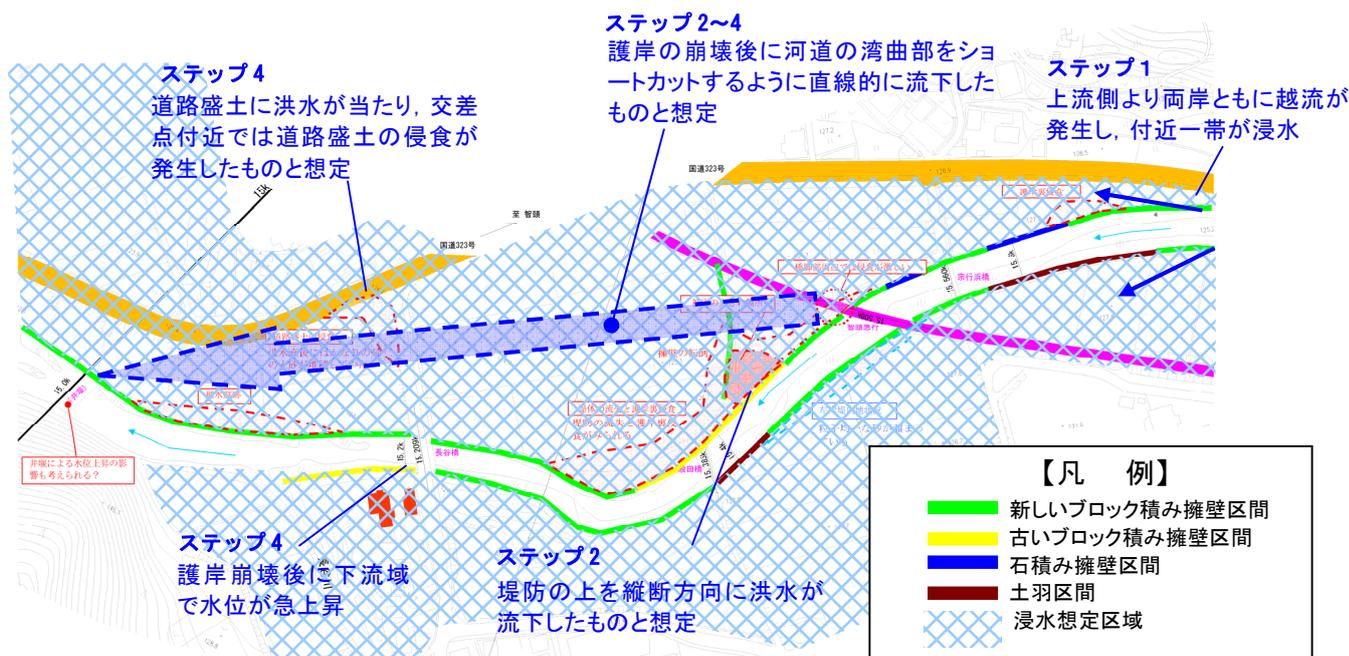
図 3.31 洪水時の水の流れの想定図

- ・ L15.4k 直上流部では新旧の護岸形状継ぎ目が見受けられること
- ・ 長谷橋近傍の水位が急上昇したとの証言があること
- ・ 右岸側の天端アスファルト舗装がほぼ原形をとどめたまま下流側の堤内地に流されていること
- ・ 智頭急行の高架橋交差部では、堤体部に設置された橋脚部周辺で特に深く侵食されている。橋脚が障害物となり水流が乱され、その結果として交差部周辺から下流側に特に大きな侵食が発生したと考えられること
- ・ 湾曲部の内岸側にて、裏込め侵食が激しいこと。洪水が河道を越水して直線的に流下する際、内岸側は水衝部(堤内地側より洪水が当たる)となるため、裏込め侵食が激しくなると考えられること

先述したように河川構造物の被災形態は護岸裏侵食である。その被災のメカニズムは上述の堤防の被災に連動して発生したものであり、越流によって天端アスファルト舗装および護岸裏の侵食が発生したものと考えられる。さらに、侵食が進行するうちに、護岸形式の変化点では裏込め流失により弱部に変状が発生し、その地点より大規模な護岸の崩壊が進行したものと想定している。

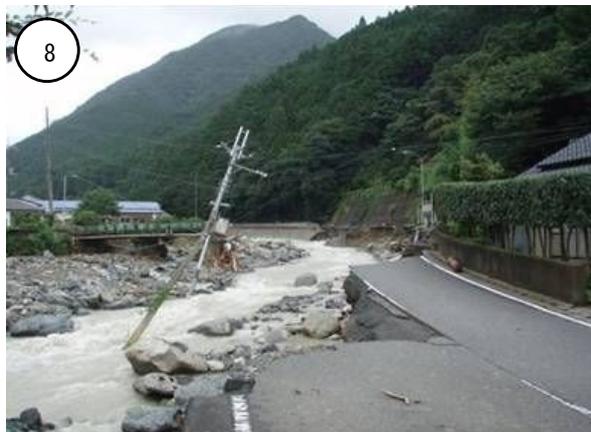
図 3.35 道路兼用護岸流失(兵庫県提供)

- ・ 河川の水衝部になる箇所での流出が多い
- ・ 被災箇所は擁壁（護岸）が設けられていたが、出水により破壊されている
- ・ 出水時には道路部はほとんど冠水していたと想定されるが、被災箇所の上下流でアスファルトが残っている箇所が見られるなど流出が局所的である
- ・ 河道内に大量の土砂堆積がみられ大規模な河床変動（土砂移動）があったと推測される

これらより、福知川で見られる道路流出被災は、出水時の流水のせん断作用や河床洗掘による基礎支持力の脆弱化および水衝作用等により護岸が破壊され道路盛土が侵食されたものであると想定される。

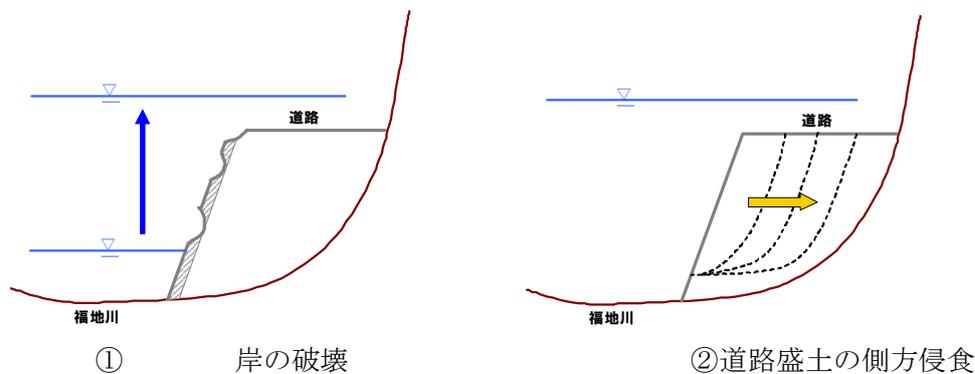
図 3.36 道路流出被災メカニズム

- ①道路盛土の護岸（擁壁）が流体力や前面の河床洗掘により破壊
- ②護岸の機能が損失した道路盛土の側方侵食，盛土の流出

このようなメカニズムの被災では、護岸の安定性は洪水時の侵食作用に対して護岸の保護機能が不足する場合に発生する。今回の豪雨で発生した被災は、福知川護岸に対する外力が護岸の力学的安定性上回っている

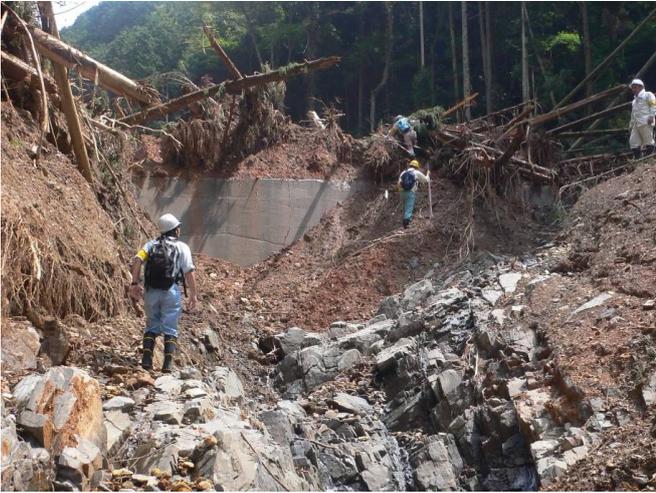
図 3.7 崩壊地の下部に見られる縦亀裂が発達した頁岩

①、②どちらか、あるいは別要因によるものかは今後の詳細調査に待つところが大きいが、現時点で考えると①である可能性が高いと思われる。それでは、なぜ集水面積の狭い尾根部上部で崩壊が発生したかということについては、山地を構成する地質に割れ目が発達して、それが周辺に降った雨水を集めたことが考えられる。特に当該地の地質は、下部の頁岩に見られたように縦亀裂が発達していたことが想定され、地表に降った集中豪雨が縦亀裂を伝わって山地内に浸透し、それらの水が崩壊地源頭部に集まったことが考えられる。これを裏付ける現象として、現地踏査日が晴天でもあったにも関わらず、尾根部上部にわずかに湧水が認められ、溪流沿いの中下部にも沢水的なものが流下していたことが挙げられる。

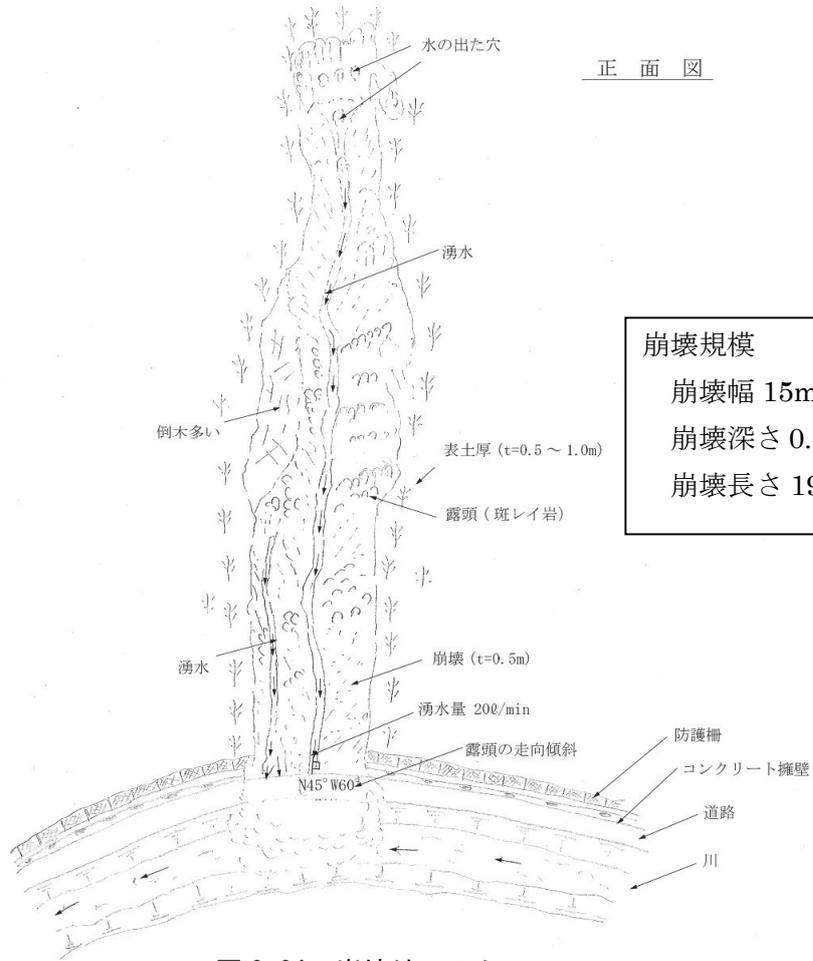
図 3.24 崩壊地のスケッチ

崩壊状況は、図 3.20 に示すようである。尾根付近から佐用川まで、ほぼ一直線の表層崩壊型の斜面崩壊が生じている。道路には、大量の枯れたスギ・ヒノキが土砂とともに堆積している(図 3.21 参照)。図 3.22 や図 3.24 のスケッチに示すように、崩壊地は、幅 15m~20m 程度、長さ 190m(平面距離)、崩壊厚さ 0.5m~1.0m 程度であり、崩壊土量の少ない表層崩壊型の斜面崩壊であることがわかる。さらに、崩壊斜面の最上部付近には、岩盤からの湧水が数箇所で見られ、これが斜面崩壊のトリガーとなったことが容易に推測される。被害の状況としては、土砂や木材が斜面下部にあった落石防護柵を破壊し、県道 556 号線を越えて佐用川まで達しており、この影響で道路が一時期通行止めになった。崩壊エネルギーの凄さを物語っている。

崩壊規模
崩壊幅 15m~20m 程度
崩壊深さ 0.5m~1.0m 程度
崩壊長さ 190m 程度

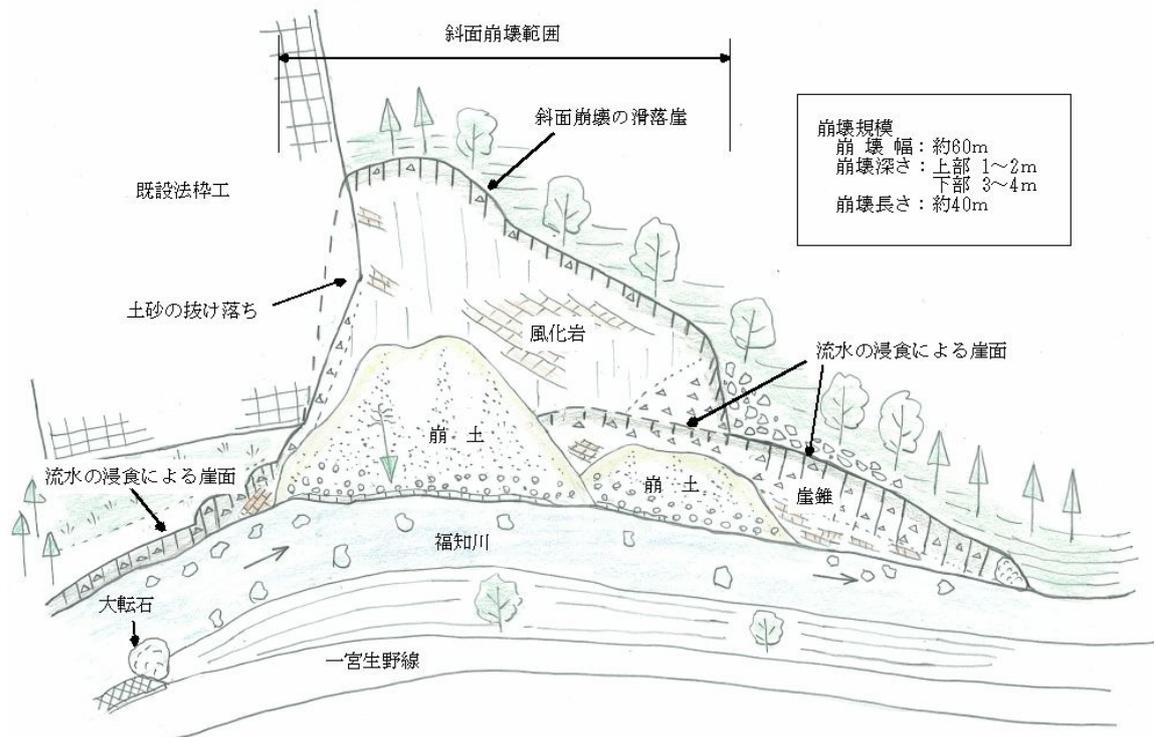
図 3.34 崩壊地のスケッチ

また、既設法枠工の端部は未崩壊部への擦り付け部となっていることから、法枠工端部の下部に残存していた崖錐性堆積物が今回の崩壊で崩落したものと考えられる。鉄筋挿入工は滑りに対して引張り力（締め付け力、引き止め力）で抵抗するものであるが、当該箇所では地盤が下方に抜け落ちたために引張り力が発揮できなかったものと推定される。

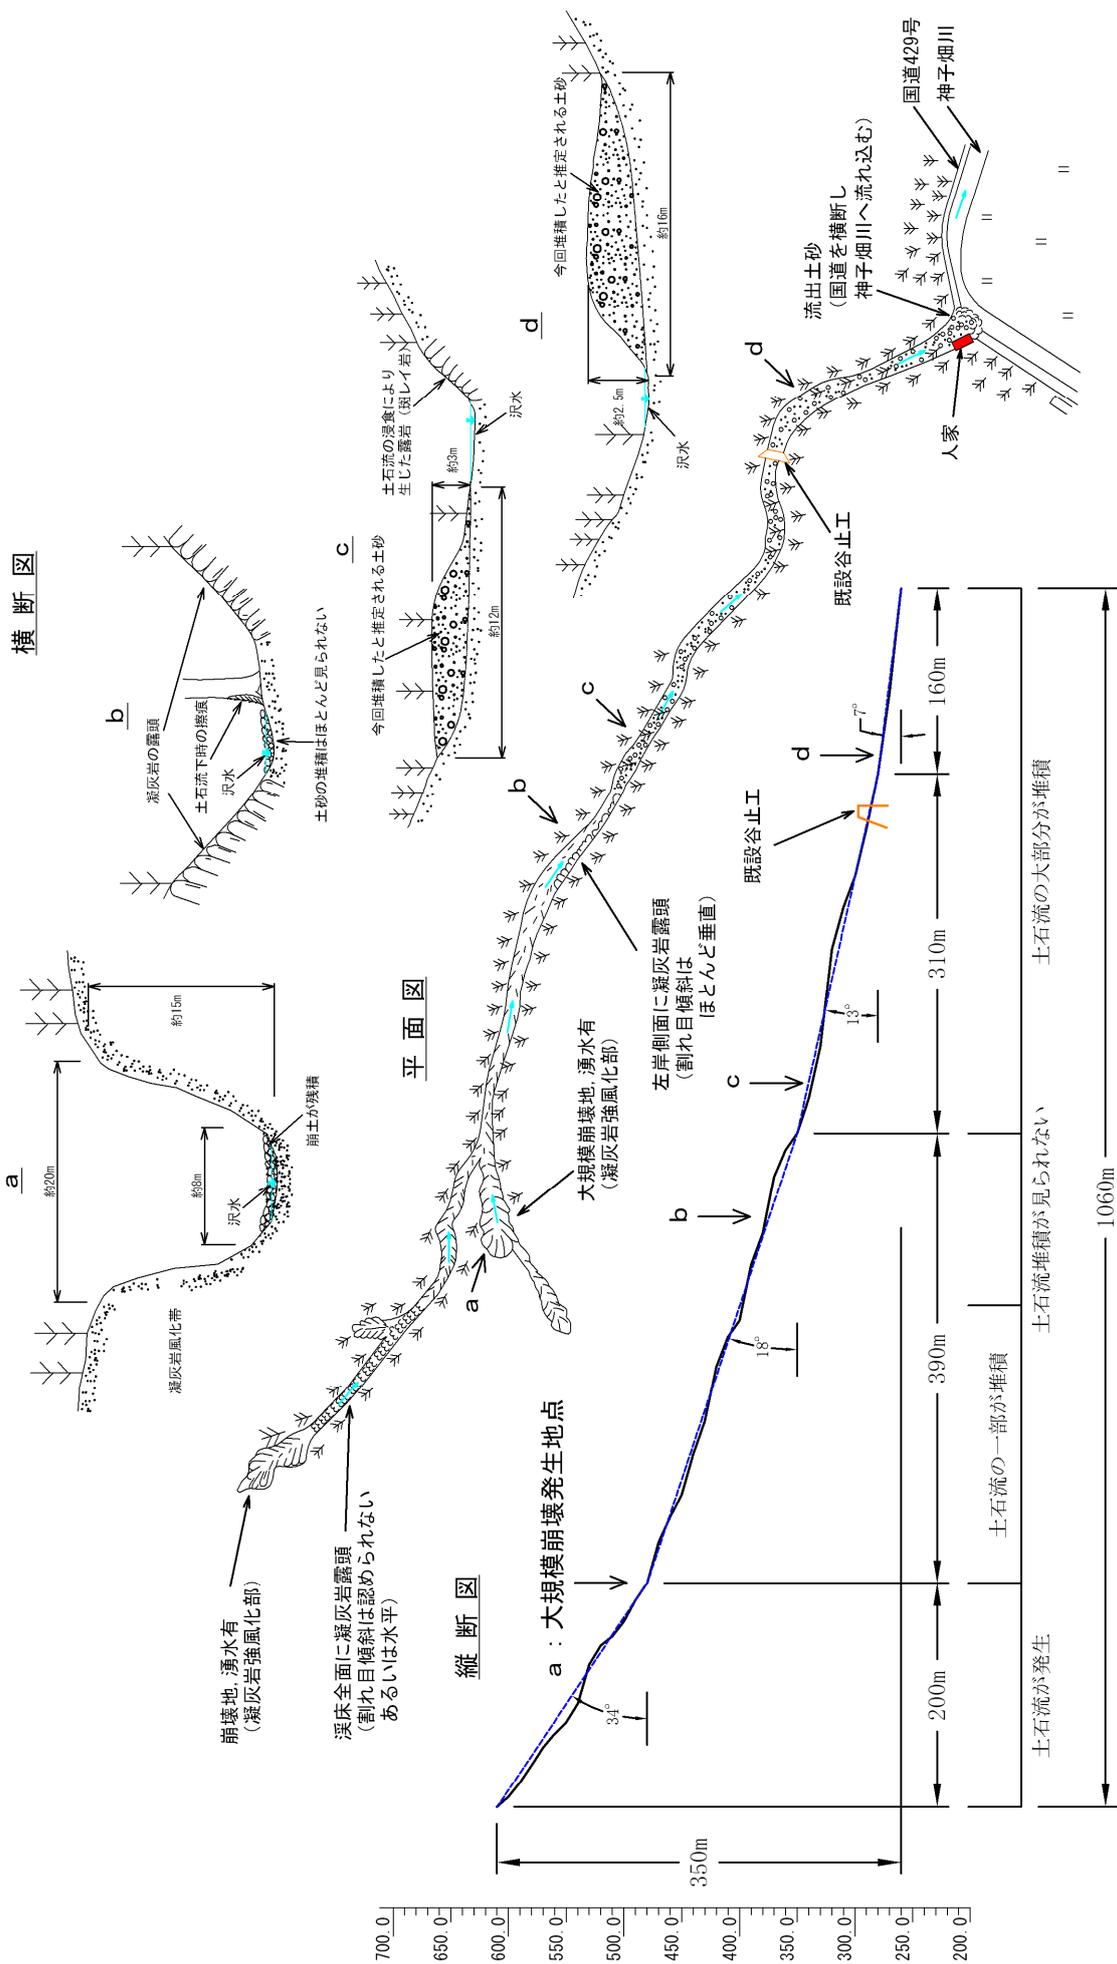
図 3.54 神谷川被災状況の模式的表現

流下土砂の堆積状況は、図 3.54 の模式図に示すように、平均溪床勾配 13° から下流で主に堆積し、堆積層厚は、約 2.5~3m 程度と推察される（図 3.44、図 3.47 参照）。こうした堆積土砂中に流木はほとんど見られない。中流部では、土砂流下の痕跡が立木等に残るだけで、土砂の堆積がほとんど見られない区間も存在した（図 3.48 参照）。また、土石流下時の浸食に伴い旧土石流堆積物の路頭が確認される部分も点在しており、過去から土石流が頻発していたことが伺われる（図 3.46 参照）。なお、溪流下流部には、谷止工が 1 基施工されているが、本構造物には土石流下に伴う明瞭な損傷等は見受けられない。

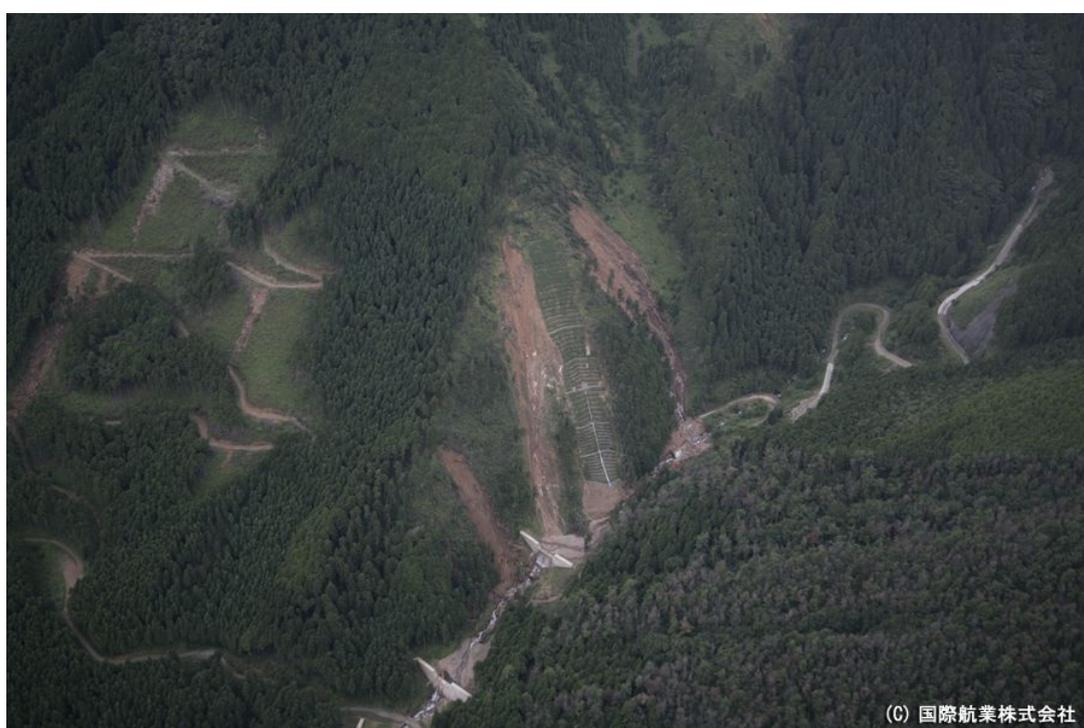
図 4.5 谷止工、山腹工と崩壊地の状況⁵⁾

被災状況は、図 4.5 と図 4.10 のスケッチに示すように、既設山腹工左隣の斜面は平成 18 年 7 月豪雨により崩壊した箇所で再度崩壊が発生し、既設山腹工右隣の斜面と左端端の斜面では、今回新規に崩壊が発生している(図 4.6, 4.7 参照)。これら新規崩壊は、幅 10m~30m 程度、崩壊厚さは山腹工右隣の斜面で 0.5~1.0m 程度、左端端の斜面で 0.5m 程度と比較的土量の少ない表層崩壊型の斜面崩壊である。山腹工右隣の斜面の崩壊発生源は、図 4.8 に示すように土砂層で形成されており、明瞭な滑落崖が形成されていないほど薄い崩壊である。斜面中腹には、班状安山岩が露出している。

また、崩落した土砂とスギ・ヒノキは、上流側の 2 基の谷止工の中に堆積し、最下流の谷止工まで土砂、流木は流出していなかった。なお、最上流側の谷止工は今回の崩壊によって、ほぼ満砂状態(図 4.9 左)となっている。一方、山腹工が施された斜面では、図 4.9 右に示すように土砂移動はほとんど認められず、健全な状態であり、対策工の効果が発揮されている。

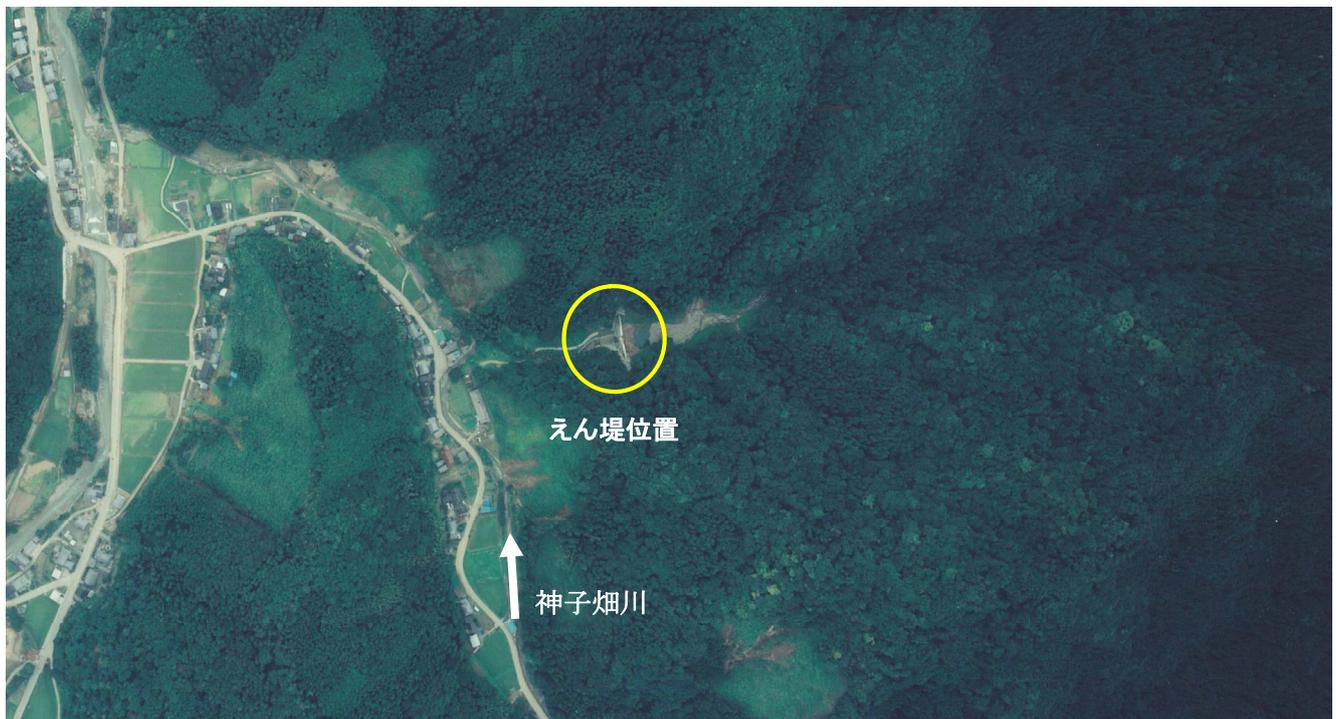
図 4.25 大谷川中下流部全景（航空写真，災害発生後撮影）

今回発生した土石流及び流木は、えん堤で十分に捕捉された。図4.27はえん堤の上下流の状況を示したものである。図4.25中に示す航空写真からもわかるように、えん堤上流側では、かなり多量の流木や土砂が流入している。これに対し、砂防えん堤の下流側では、土砂や流木が流出した痕跡が見られない。これより、砂防えん堤は、上記の保全対象物に対して土石流や流木による被害を回避することが出来、十分な整備効果が得られたことがわかる。
