第Ⅱ編 河川構造物被害

2. 被害状況

本調査団は、兵庫県北西部（佐用町、宍粟市など）で平成21年8月8日から9日に発生した豪雨災害被害に対し、平成21年8月17日と8月21日の2回にわたって千種川、佐用川、福地川の現地調査を行った。

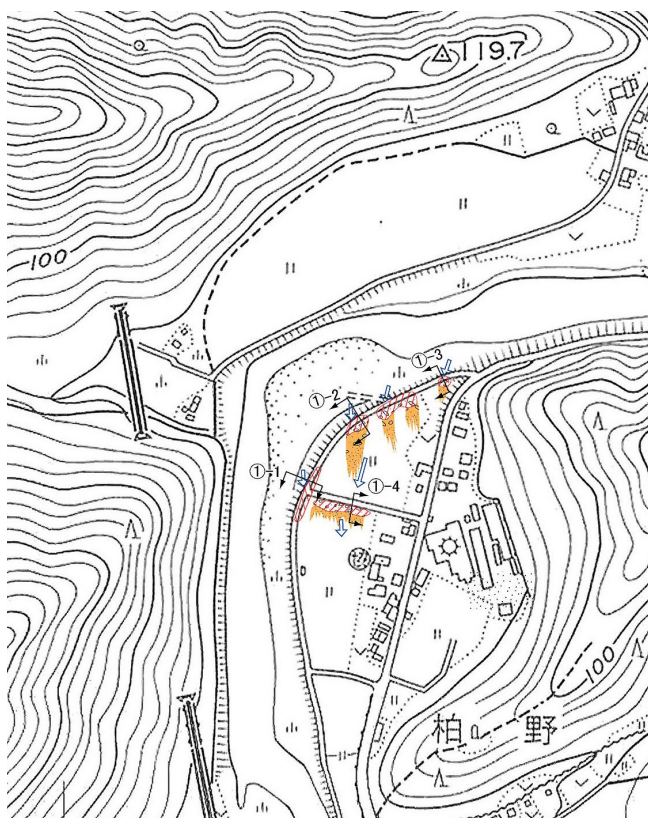
図 2.4 上郡町柏野地区被災状況平面図

千種川流域の上郡町柏野地域では、台風9号による豪雨によって千種川左岸の堤防が決壊に至った。図2.4に同地域の堤防決壊箇所近辺の被災状況平面を示す。堤防の損壊箇所は同図に示した2箇所(図中①-2, ①-3の場所)となっており、損壊原因は越水である。同図中の写真では堤防は修復されているが、植生の無い部分が被災箇所に対応する。この越水箇所の周辺では天端上のコンクリート構造物周辺のせん掘(図2.4の①-1)や堤防からやや離れた場所においても農道脇の水田において地面の侵食(図2.4の①-4)が認められた(図2.8)。

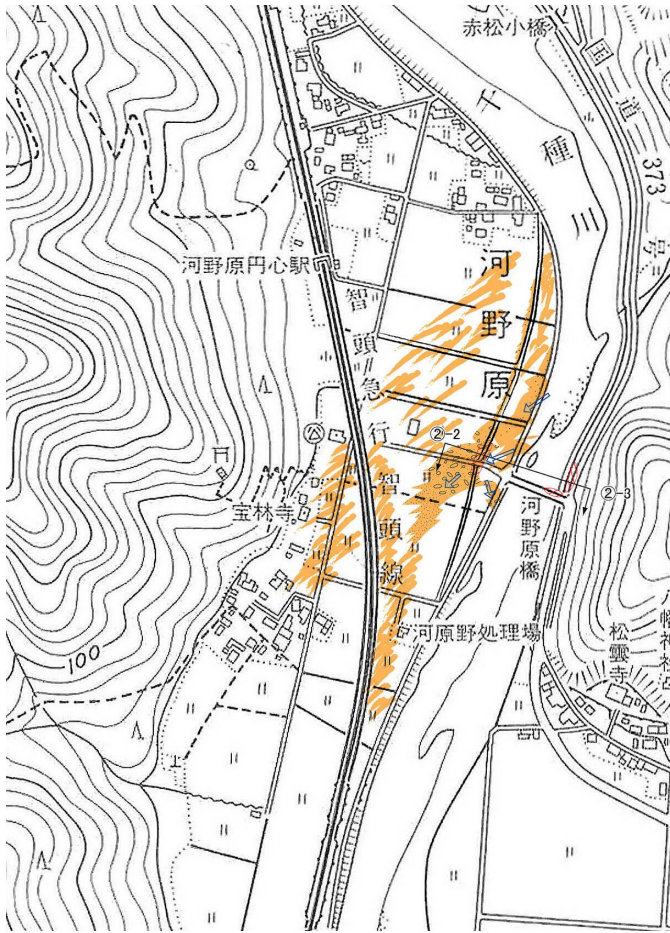
図 2.9 上郡町河野原地区被災状況平面図

上郡町河野原地域では千種川の右岸堤防が損壊に至った。同地域は千種川の湾曲部に位置しており、橋梁（＝河野原橋）が設置されている。図 2.9 にこの地域の被災状況の平面図を示す。図 2.11 に示されるように左岸側の橋の欄干が倒壊（図中の被災箇所②-1）しており、右岸側に比べて大きな被害を受けている。左岸側では河野原橋の上流部で護岸の崩壊（図 2.12）が生じている。図 2.10 からは決壊によって堤内地に土砂が流出した様子が見てとれる。

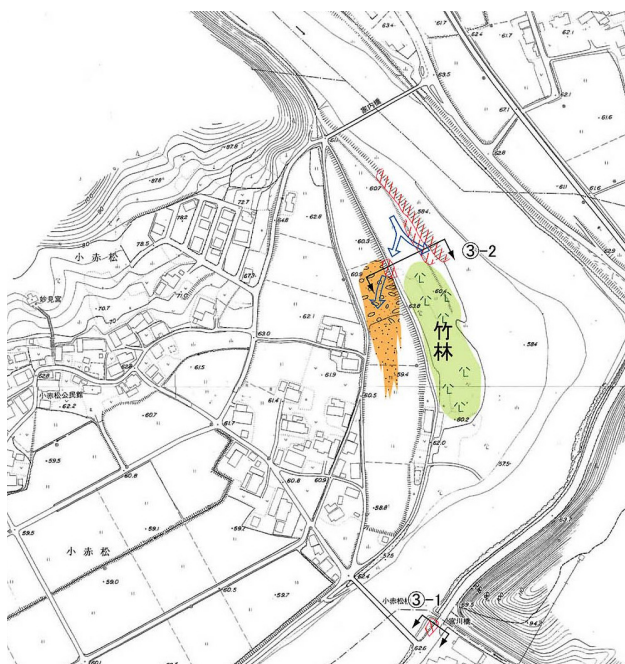
図 2.14 小赤松地区被災状況平面図

図 2.14 に同地域の被災状況を平面図に示す。佐用町小赤松地域では千種川右岸の堤防が越水により決壊し（図 2.15, 2.16），小赤松橋の上流側左岸の護岸が損壊した（図 2.17, 2.18）。

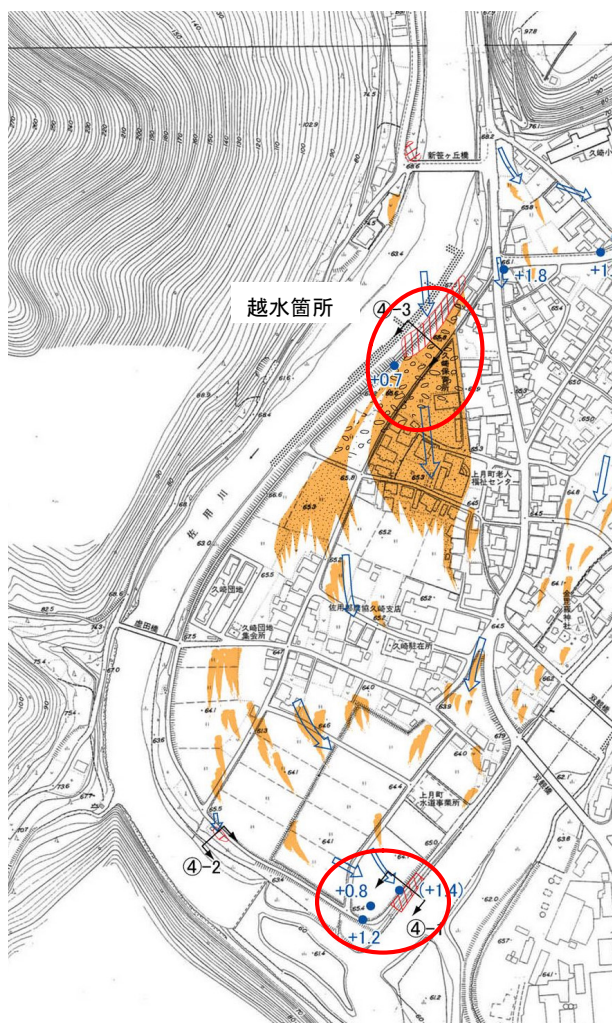
図 2.19 久崎地区被災状況平面図

佐用町久崎地域は佐用川と千種川の合流地点にあたる。この地域では台風9号に伴う豪雨によってこれら2つの河川からの氾濫流が地域全体を浸水させた。図2.19に同地域の被災状況を平面図に示している。同図に示す流出土砂の様子をみると、山に挟まれて北方向から流れて河川水は新笹ヶ丘橋付近ですでに越水していたと考えられる。その下流で佐用川（図中左側の河川）が南西方向に湾曲する部分において水衝部にあたる左岸堤防が越水により損壊に至った（図2.20）。被覆された川表側は、護岸の一部が残されているが、土砂は洗掘によって流失している（図2.21）。北方向から押し寄せた河川水は湾曲することなく、越水箇所から直線的に流れ出し佐用川と千種川が合流するデルタ地帯を浸水させる結果となった。図2.19に示した土砂流出の方向がデルタ地帯の氾濫水の流れの方向を示している。越水箇所付近の住宅には相当量の越流水が流れ込み、さらにその基礎部分が侵食を受けるなど甚大な被害を受けた（図2.20）。堤防損壊箇所の下流側の佐用川と千種川の合流地点では土手の侵食および護岸損壊が発生した（図2.24）。これは河川流によるものではなくデルタ地帯の氾濫水が河川へと戻る方向で生じた流れによるものであり、非常に珍しいケースと考える。

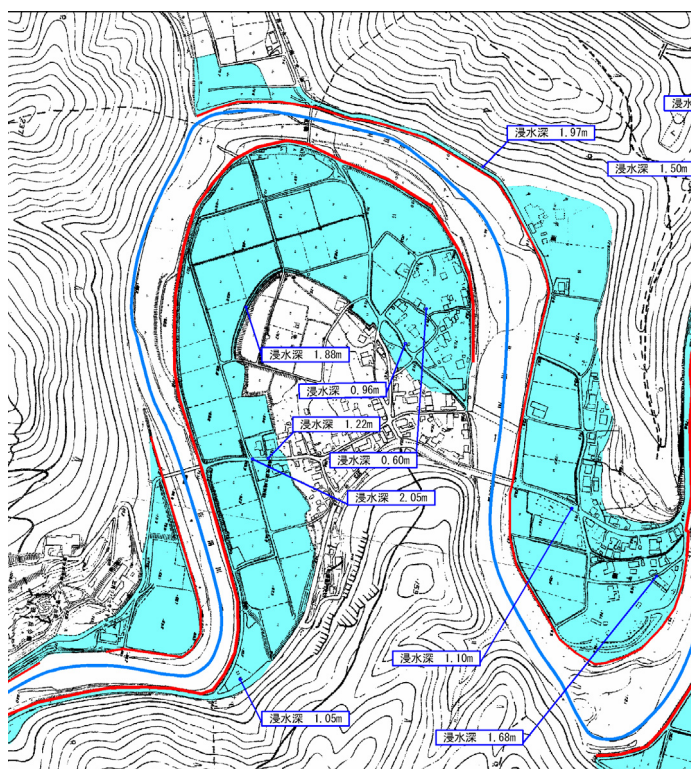
図 2.28 円光寺浸水エリア（兵庫県資料）

円光寺地区では平成 16 年の災害で 1 m かさ上げした堤防を越えて水位が上昇し、上流側で越流による堤防の堤内側法面洗掘（図 2.29, 2.30），下流側で堤防背面からの外力による堤外側の法面洗掘が発生している（図 2.31）。一方、堤防道路の舗装を行いパラペットで改修された部分については被害発生が見られなかった（図 2.32）。

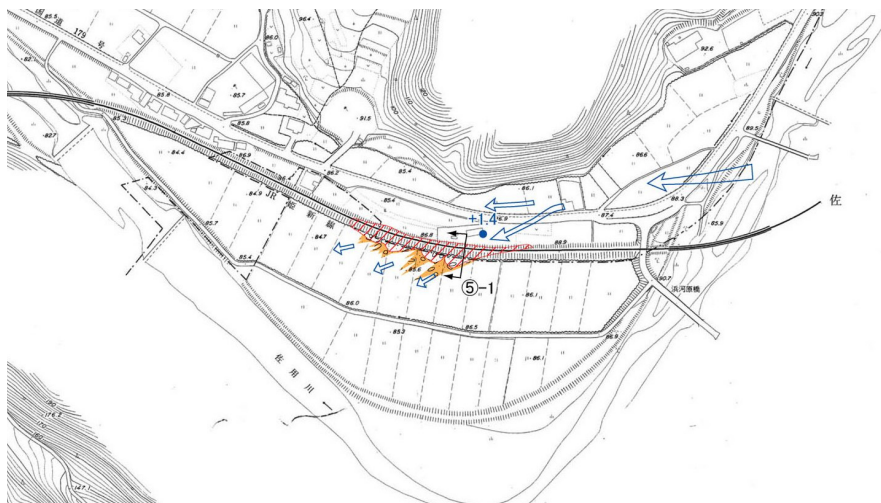
図 2.33 早瀬地区被災状況平面図

図 2.33 に佐用町上月地域における被災状況の平面図を示す。佐用川にはすでに流下能力を上回る流量が流れていたものと考えられる。図 2.33 からわかるように、東から流れてきた佐用川は同地域の平野部に溢れ出し、氾濫した。同図に青字で示す氾濫水の水深は 1.4m となっており、相当な水量が平野部にも流れていたことを物語っている。その結果、線路盛り土を流体力によって運ぶことで、盛り土の損失と線路の変形が生じたと考えられる。図 2.37 には線路盛り土と線路の損壊箇所の断面図を示す。

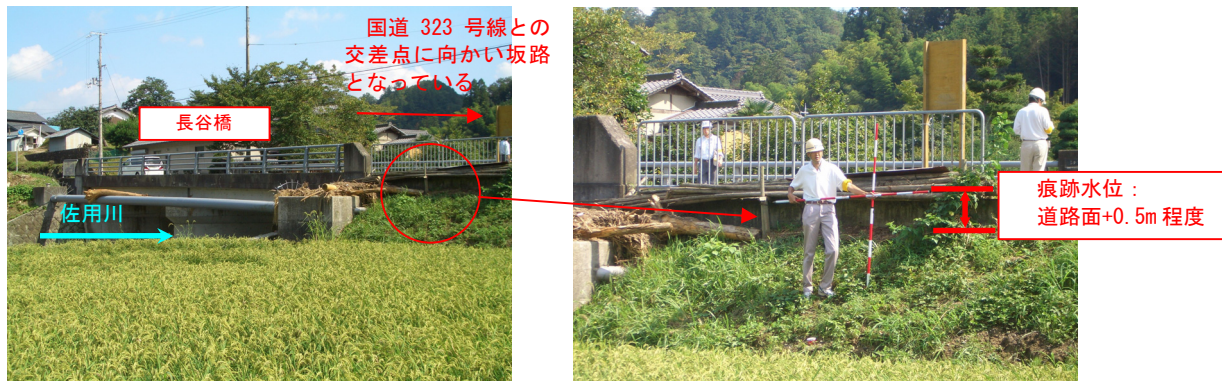
長谷橋における痕跡より、長谷橋の道路面が 0.5m 程度冠水していたものと想定される。国道 323 号線の交差点近傍の倉庫の外壁には GL+20cm 程度の浸水痕跡を確認している。

長谷橋の洪水痕跡(右岸堤内地より望む)

長谷橋近傍の痕跡水位(右岸)

図 2.41 痕跡水位の現場写真

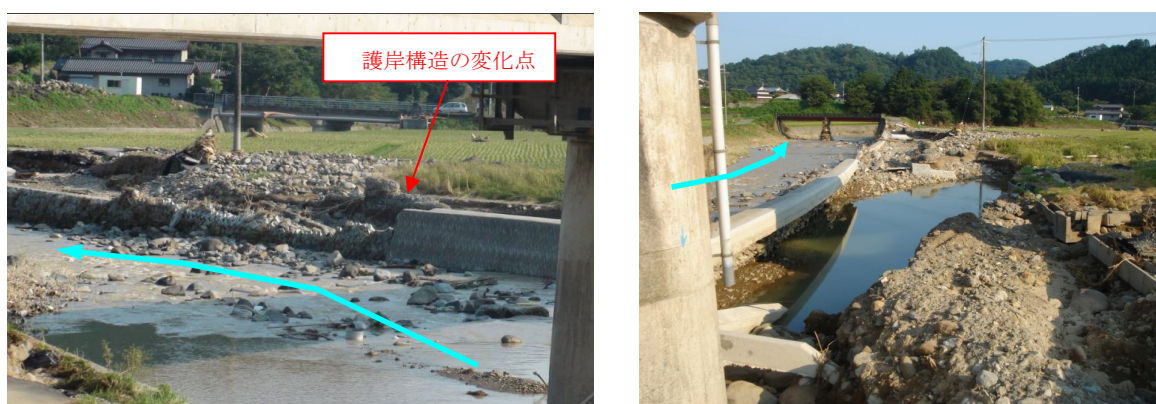
もうひとつの傾向として、R15.4k 直上流部に代表されるように、新しいブロック積み擁壁部と古いブロック積み擁壁部の境界部において激しい護岸裏侵食がみられる。このことから、護岸構造の変化点では、洪水時において弱部になっている可能性があるものと考えられる。

R15.4k 付近における護岸の被災状況を対岸より望む

R15.4k 付近における護岸の被災状況を堤内地より望む

図 2.42 L15.4k 直上流部の護岸裏侵食の状況

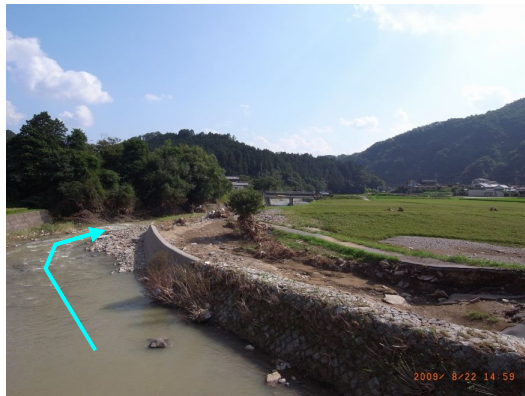
当該区間における堤体の被災状況は、護岸裏侵食と同様に越流水により侵食され、被災の度合いの激しい箇所では堤体がほとんど流失している。被害の発生箇所は、主に右岸に集中している。この誘因は、以下に示す現地の地形的な特徴によるものと推定される。

L15.3k 付近の河道湾曲部（内岸側）における堤体の被災状況（上流側より望む）

図 2.43 L15.3k 付近の堤体の被害状況

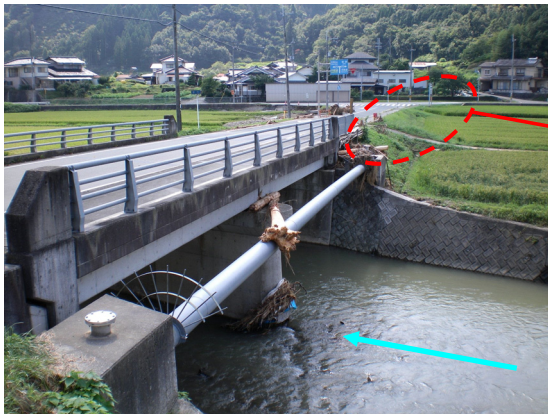
国道 323 号線との交差点部において、道路盛土が侵食の被害を受けている。侵食の深さは GL-1.8m と非常に深い。この箇所において、大きな侵食破壊が発生していることから、洪水時には付近一帯が浸水していたものと想定される。

当該地における道路盛土の侵食の特徴的な点として、盛土の越流する流れの上流側では被害は見られず、下流側で大きく洗掘され盛土材料が流出していることが挙げられる。これは流速分布や圧力分布が影響していると考えられる。

長谷橋の左岸側より右岸堤内地を望む

越流する流れの上流側の道路盛土

越流する流れの下流側における道路盛土の被災状況

道路盛土の洗掘状況

図 2.46 国道 323 号線交差点部の道路盛土の侵食

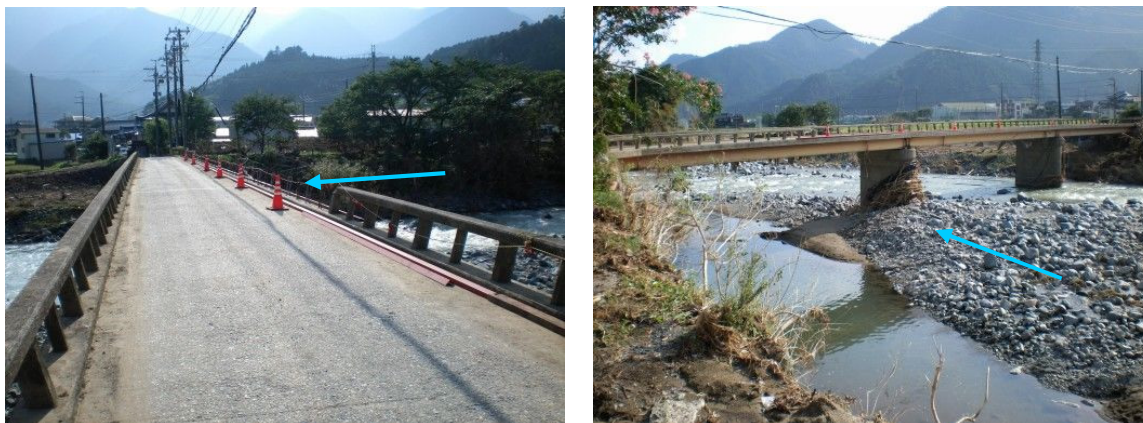
本調査団が調査した木坂橋（45.6～45.8km）周辺の 2009 年台風 9 号による氾濫被害状況を図 2.51 に示す。図 2.51(a)では木坂橋の高欄が越流により流出したことが、流木により流水が阻害されたことがうかがえる。図 2.51(b) (c)は木坂橋上流で観察された浸水深を示す痕跡である。右岸側では 1.7m 以上の浸水痕跡が認められたが、左岸側では約 0.7m であった。これは、本川の越流は河川の湾曲に沿って主に右岸側で生じており、左岸側の浸水は後述するように旧河道に沿った浸水であったために浸水深に違いが生じたと考えられる。図 2.51(d)に木坂橋右岸側の下流方向に侵食痕を示す。下流側においても越流が生じ、その水流が堤防脚部（堤内地側）を侵食したことが推察される。

(a) 木坂橋高欄被害および流木による流水阻害の形跡

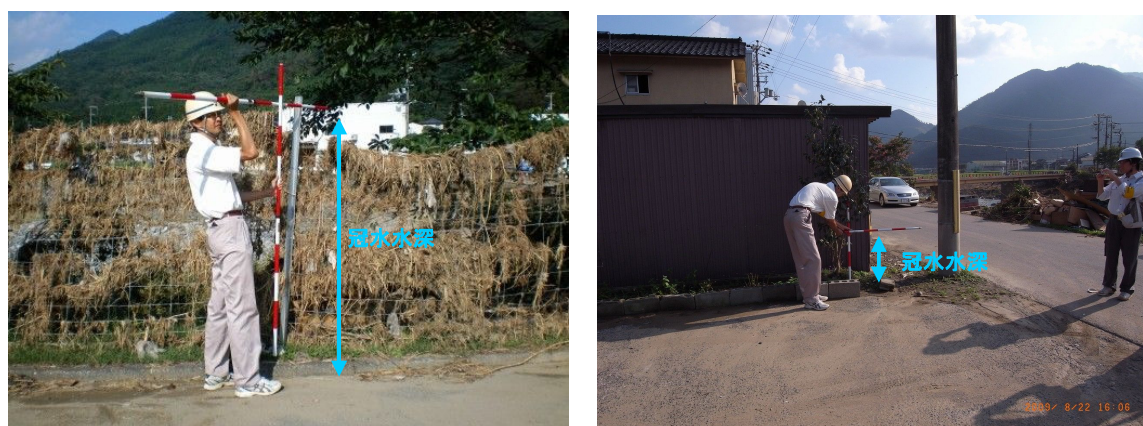
(b) 木坂橋右岸上流側の浸水痕跡（約 1.7m）

(c) 木坂橋左岸上流側の浸水痕跡（約 0.7m）

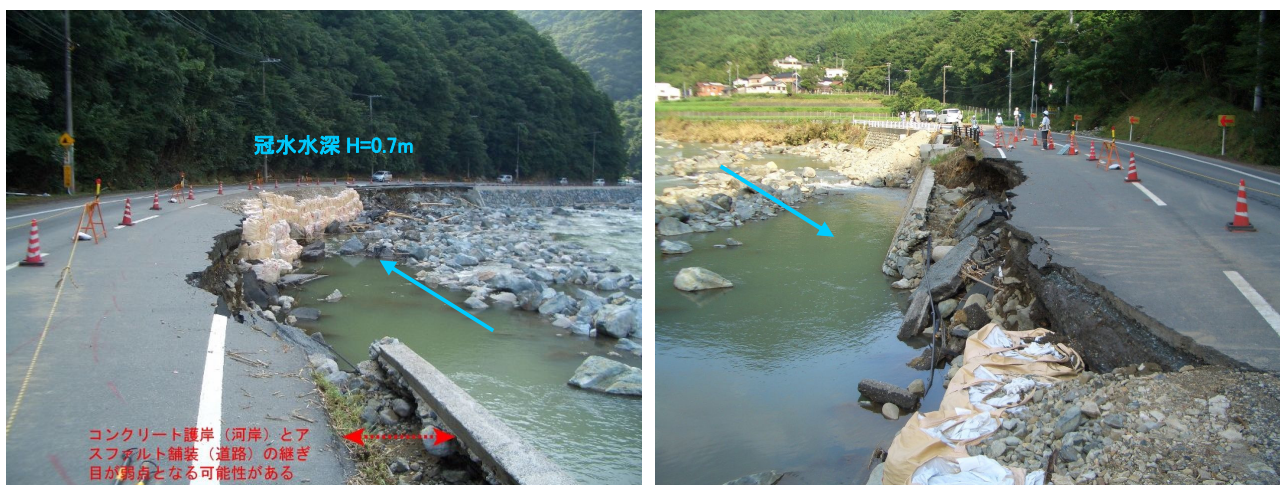
当該区間（楽里地区，揖保川 48.1km 付近（兵庫県管理区間））においては，河道がほぼ 90° 湾曲しており，また，下流は狭窄部となっている（図 2.54）．河岸および道路の侵食被災状況を図 2.55(a),(b)に示す．このような河道状況（下流部の閉塞，湾曲）から，水位の上昇を招き（浸水痕跡約 0.7m），また，河道に数多く観察された巨礫等の堆積物による攻撃斜面となり，河岸（道路脚部）の侵食を生じさせたと推察される．このような箇所では河岸天端の法肩の取り扱いが重要であると考えられる．具体的には，コンクリート護岸（河岸）とアスファルト舗装（道路）のつなぎ目（図 2.55 (a)）において，地表土層の侵食あるいは基礎地盤への水の浸透を生じさせ，大規模な侵食被害を引き起こす可能性が考えられる．

(a) 被災区間上流側

(b) 被災区間下流側

図 2.55 楽里地区（揖保川 48.1km 付近）の河岸，道路の被災状況

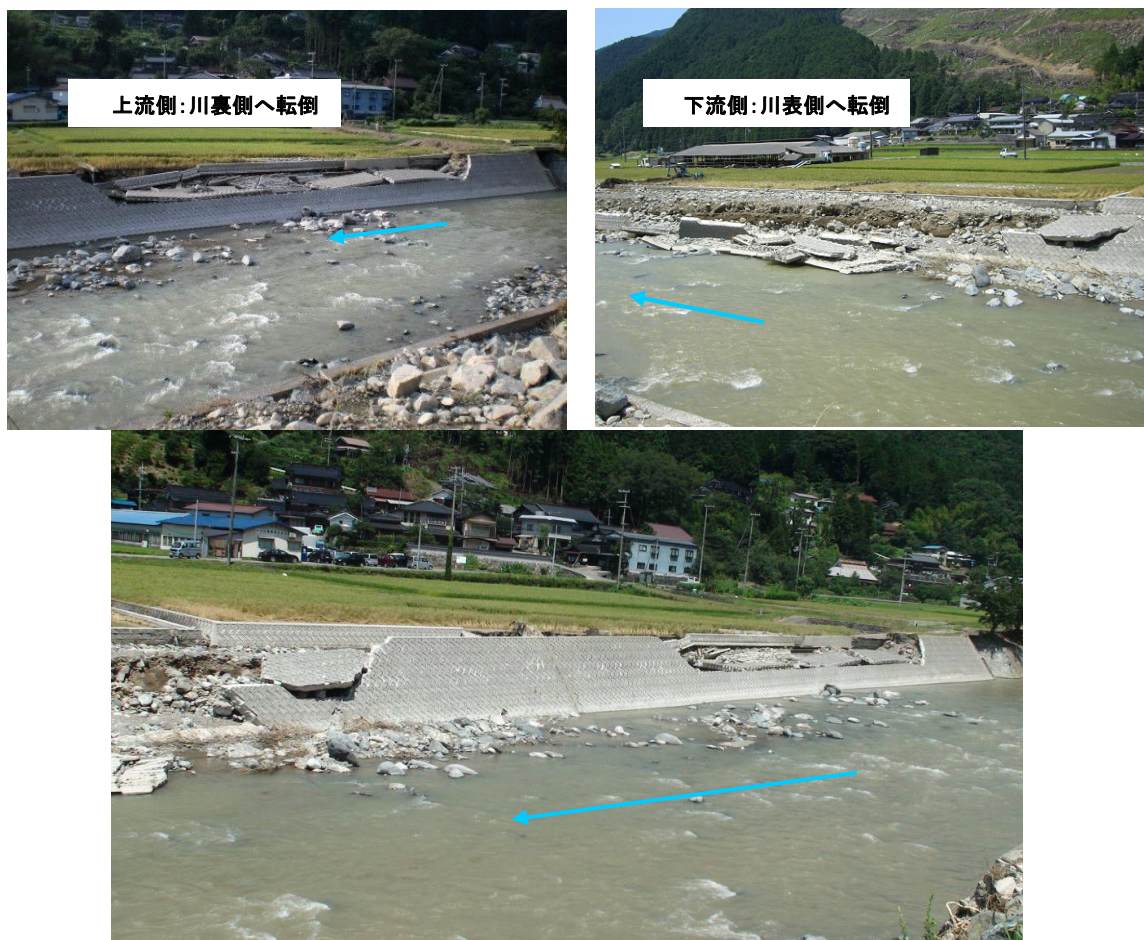
図 2.58～図 2.61 に護岸の被災状況を示す。図 2.58 に示すように、旧改修区間では護岸は損壊しておらず、新規改修区間から損壊している。これは新規改修区間より河道狭窄が顕著になっていること、また、旧改修区間と新規改修区間の間にある揖保川に直行方向に流入する水路の影響も考えられる。図 2.59 では、改修区間における護岸の損壊が、上流側と下流側で異なる形式となっていることが観察できる。この被災形式の違いについては、被災原因の推定の項目にて後述する。図 2.60 に護岸天端の被災状況を示す。天端裏が未舗装であるために洗掘・侵食されている様子が分かる。また、図 2.61 に示すように、本区間での冠水水深は約 1.5m であった。

図 2.59 上流と下流の被災形態の違い

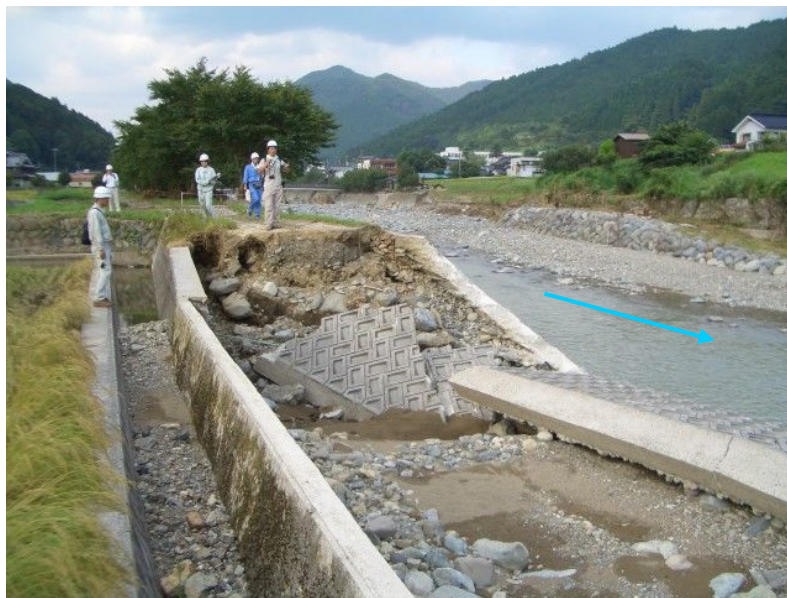
(b) 下流側から望む

図 2.60 護岸天端の被災状況

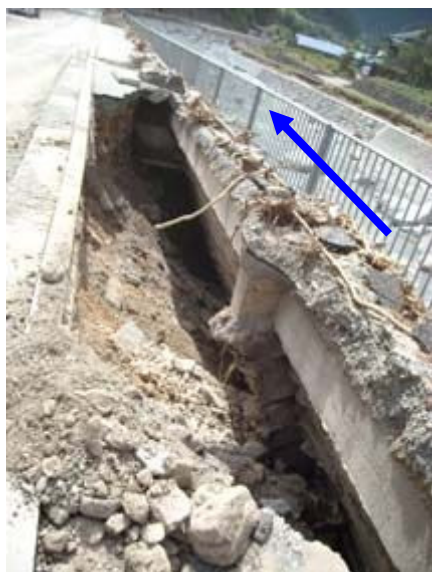
図 2.67 護岸背面の吸出し

河川の湾曲部で護岸基礎部分の洗掘によって基礎以深の土砂が流失し、護岸背面の吸出しが発生している。洪水痕跡としては冠水深で 80 cm 程度である。

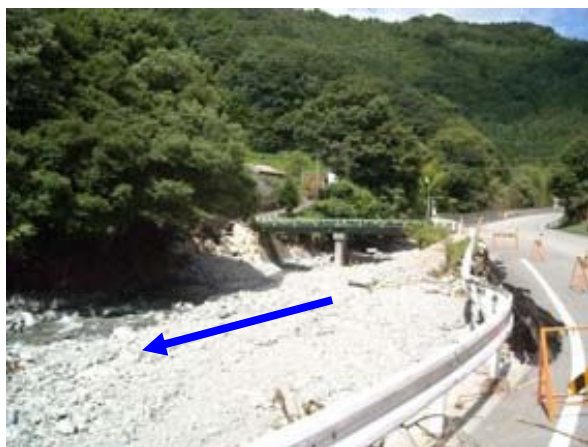
図 2.69 橋梁下流部護岸の損傷

護岸下流側で兩岸の護岸に損傷が発生している。左岸側の護岸は損傷を受けた部分と健全部で構造が異なっていたと思われる。構造が異なるのは、橋梁の取付護岸が未改修となっていたためと推測される。

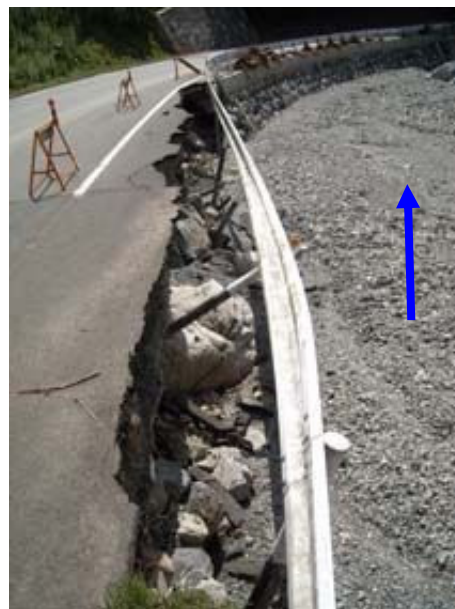
図 2.70 護岸損傷状況

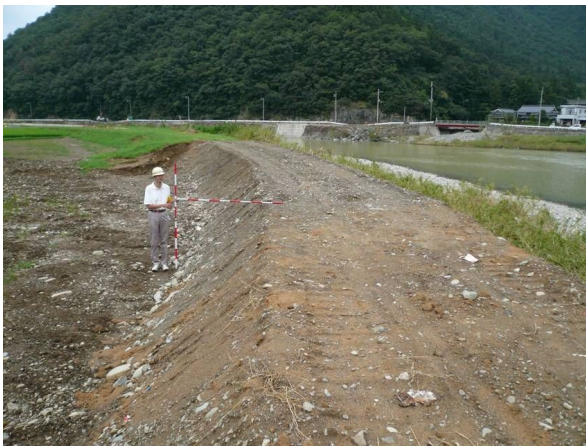
上郡町柏野地域では、千種川左岸の堤防が河川水位の上昇により越水によって損壊した。土堤防の部分では、堤体の川裏側の法面が洗掘を受け堤体の土砂が、堤内側に越流水と共に流出した。

一方、堤防天端にパラペットが整備されている区間ではコンクリート構造と土砂部の境界で洗掘が生じているが、堤防損壊箇所の下流のため損壊箇所相比于越流量が少なかったことが破堤に至らなかったと推測される。

図 3.1 堤防被災箇所（土堤部）

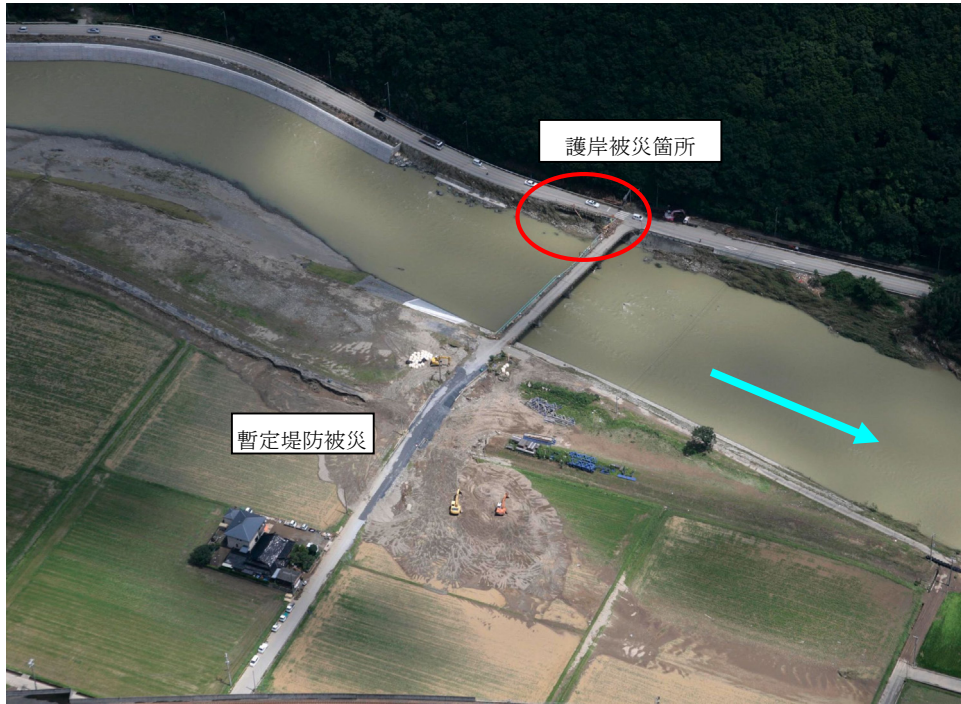
右岸の農道は引き堤として整備途上の暫定堤防であった。このため、洪水が集中して流入し、暫定堤防を兼ねる農道を侵食したと推定される。左岸側では河野原橋の上流部で護岸の崩壊（図 3.6）が生じている。河野原橋のさらに上流では橋の直上流の護岸に比べて新しい護岸が整備されている。護岸の高さを越える河川の水が作用したことと護岸の老朽化あるいは新設護岸比べ護岸が十分な強度を有していなかったこと等が重なって河野原橋のすぐ上流側の護岸が被害を受けたものと推測する。

図 3.6 河野原地区被災状況空中写真（国際航業提供）

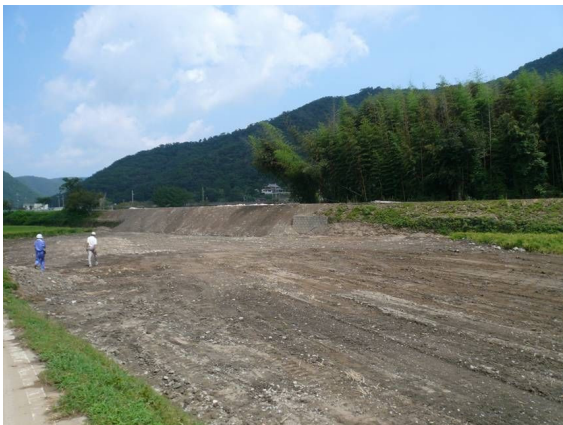
佐用町小赤松地域では千種川右岸の堤防が越水により損壊し、小赤松橋の上流側左岸の護岸が損壊した。洪水時には竹林が河川流の抵抗となって河川水位を堰上げたために右岸の竹林の上流部において越水が生じたものと考えられる。図 3.12 に示すように右岸側堤防の川裏側斜面の下部は擁壁が設置されている。越流水は天端から川裏側斜面を流れ落ちる時に斜面法肩を侵食することで法面下部構造物を崩壊し、さらに侵食が進行することで堤防損壊に至ったものと考えられる。

図 3.10 堤防被災状況（堤内地側）

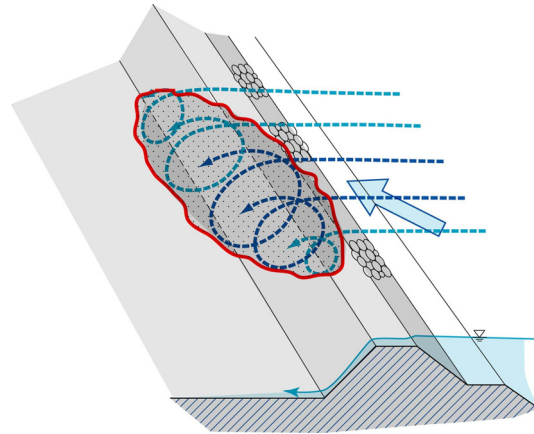
久崎地区上流部の佐用川左岸越流箇所での堤防被害では図 3.5 で示したようなヘッドカット型の侵食が生じていたものと考えられる。図 3.15 及び図 3.16 に示したように堤防を乗り越えた越流水は川裏側斜面ののり尻に衝突し、洗掘を始める。洗掘によって落ち込み（図 3.16(a)）ができると、その落ち込み部分で発生する渦によって侵食は川表側へと発展し破堤に至るものである（図 3.16(b)～(d)）。本箇所は川表側に貼りブロックが設置されており、貼りブロックが残ったことで越流量が軽減された可能性もあると考える。

図 3.15 越流水による侵食の様子

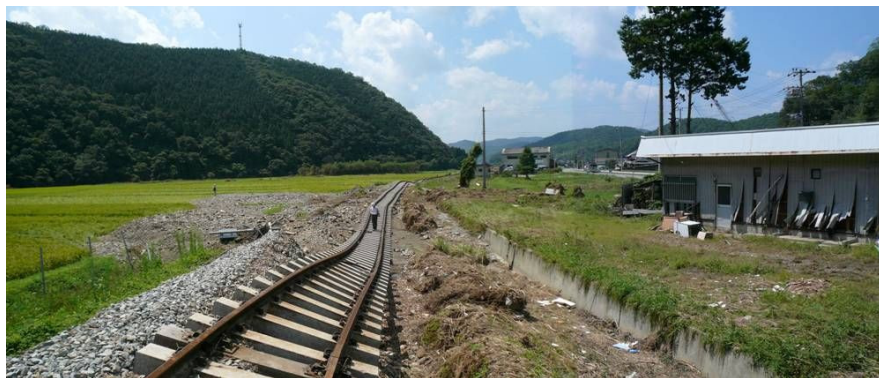
東から佐用川の氾濫源を流下する洪水が線路盛土上を通過し, 流体力盛土土砂を洗掘し, 流失に至ったと推定する.

図 3.19 線路盛土流失状況

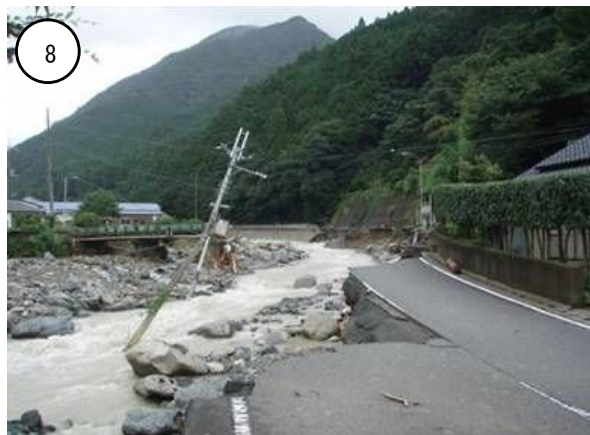
これらより、福知川で見られる道路流出被災は、出水時の流水のせん断作用や河床洗掘による基礎支持力の脆弱化および水衝作用等により護岸が破壊され道路盛土が侵食されたものであると想定される。

図 3.35 道路兼用護岸流失(兵庫県提供)
