第Ⅲ編 土構造物・斜面被害

第Ⅲ編 斜面・地盤構造物被害

社団法人地盤工学会関西支部

平成21年台風9号による地盤災害調査団

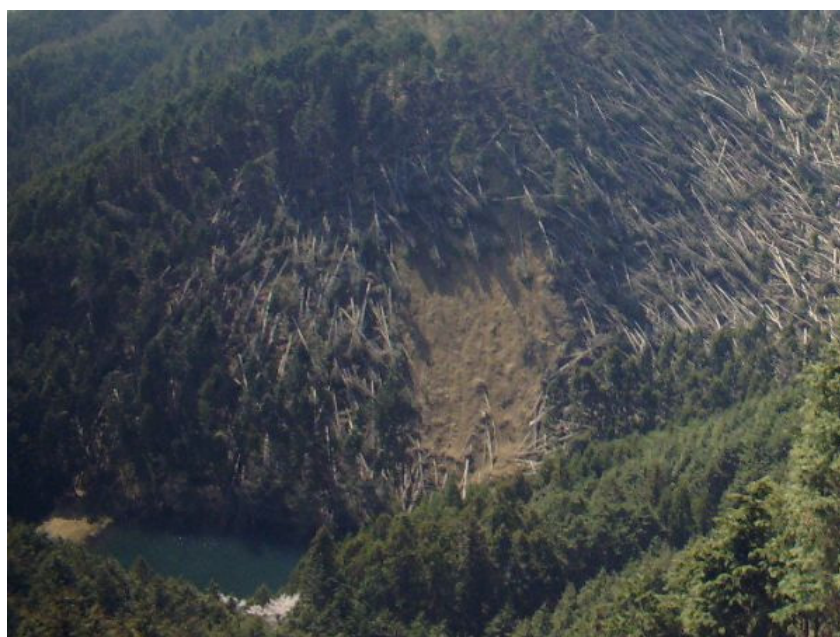
図 2.2 平成 16 年台風によって発生した斜面崩壊の事例

兵庫県²⁾によると平成 16 年台風によって、県内で 917 箇所の斜面崩壊などが発生した。その内但馬地域で全体の半分近くの 425 箇所もの斜面崩壊などが発生している。一方、当該地域(西播磨)での斜面崩壊は、前述したように 114 箇所で全体の 1 割程度であった。当該地域で発生した斜面崩壊を図 2.2 に示す。図に示すように、比較的土砂量の少ない浅い表層崩壊型の崩壊で、周辺には風倒木被害地が確認できる。この風倒木被害地は、兵庫県下では 2,765 箇所発生し、そのうち 1,196 箇所と全体の半数が当該地域で発生している。このことから、平成 16 年台風による当該地域の被害は、県内の他の地域の被害と比較すると斜面崩壊などより風倒木被害が卓越していたことがわかる。この風倒木被害は、主に杉、檜の人工林で発生しており、樹齢 30~40 年の間伐の遅れによりやせ細った人工林が増加していたことが被害が多発した原因と考えられる。被害斜面の方向は北西から北東向き斜面に集中しており、台風の風向に一致する。また、局地風が吹きやすい地形(谷筋、尾根筋の鞍部)等で特に強い突風が吹いたことにより被害が拡大したと報告されている^{3)~8)}。

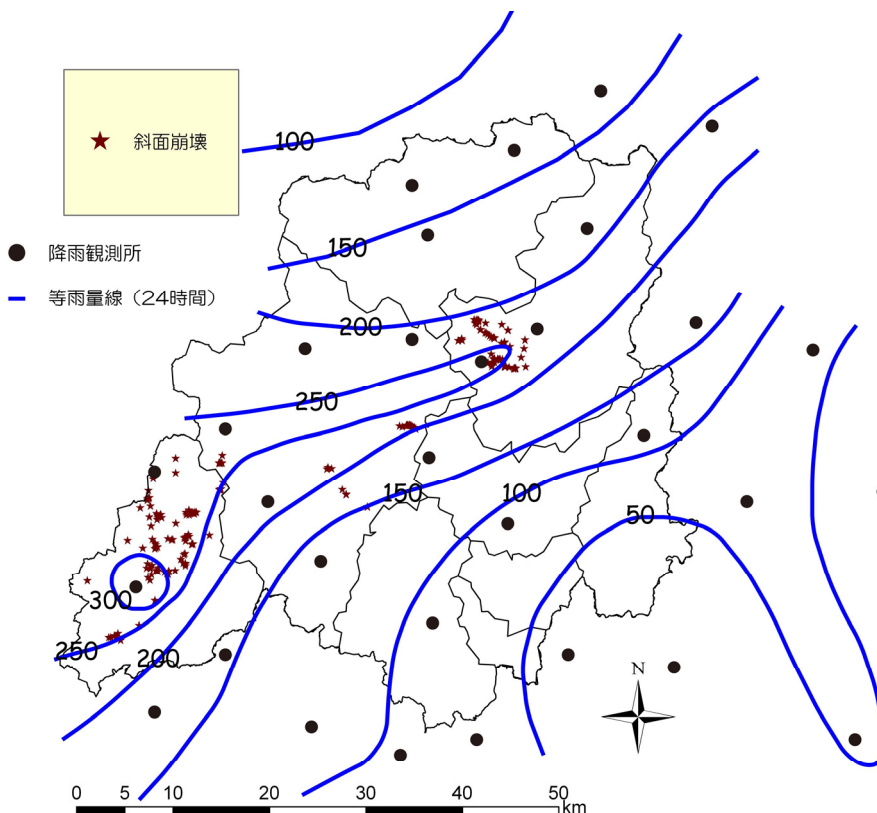
図 2.6 斜面崩壊発生箇所と 24 時間雨量の関係

台風9号による24時間等雨量線と斜面崩壊箇所の関係を図2.6に示す。なお、24時間等雨量線図は、兵庫県の24時間等雨量図(速報)⁹⁾をもとに作成した。図に示すように、24時間雨量が200mm以上の箇所ではほとんどの崩壊が発生していることがわかる。このことから、当該地域周辺では累積雨量が200mm以上になると崩壊が多数発生する可能性が高くなると言える。兵庫県³⁾では、平成16年台風災害以降、ソフト対策として土砂災害警戒避難基準雨量CL(Critical Line：土砂災害発生基準線)を風倒木密度等を考慮して引き下げて運用していた。特に風倒木被害地が多かった佐用町では暫定CL掛率を50%とし、図2.7のとおりで運用していた。今回の降雨は非常に短時間に強い雨を降らせたことから、土砂災害発生基準線の横軸である半減期72時間の実行雨量に24時間雨量300mm、縦軸である半減期1.5時間の実行雨量に時間最大80mmを単純に当てはめると通常の土砂災害発生基準線をも大きく上回っていたと考えられる。

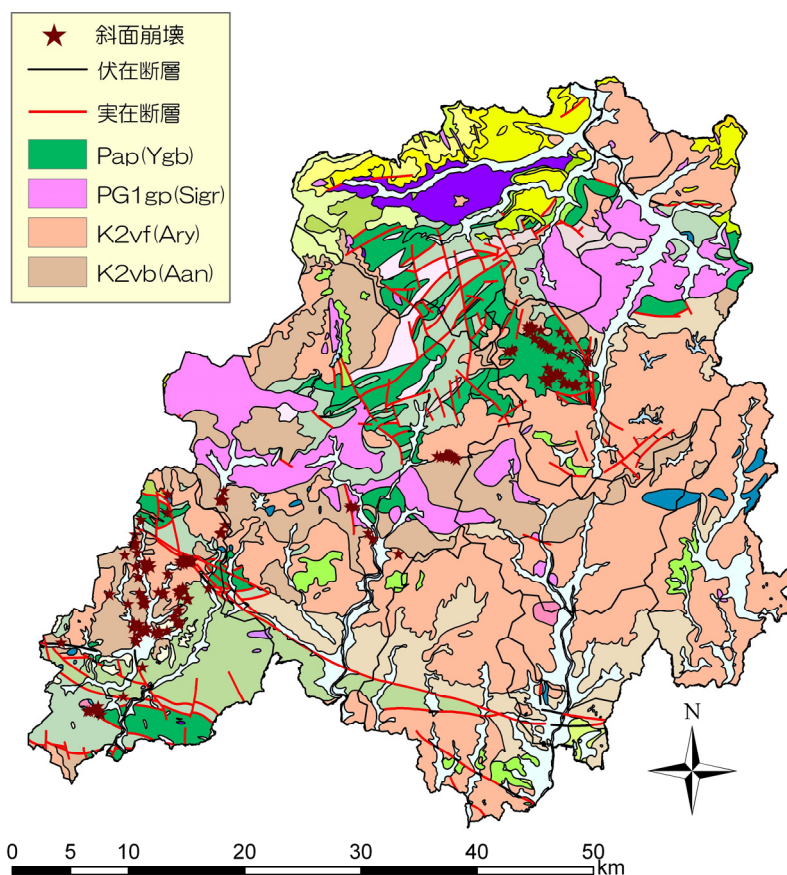
図 2.8 表層地質と斜面崩壊発生箇所の関係

当該地域の地質^{10), 11)}と斜面崩壊箇所を図 2.8 に示す。図を参照するとペルム紀の苦鉄質深成岩類 Pap(夜久野岩類斑れい岩 Ygb), 白亜紀後期(K2)の非アルカリ珪長質火山岩類 K2vf(湖東流紋岩・濃飛流紋岩・奥美濃酸性岩類・有馬層群および相当層流紋岩～デイサイト溶結凝灰岩・流紋岩 Ary), 白亜紀後期(K2)の非アルカリの苦鉄質火山岩類 K2vb(湖東流紋岩・濃飛流紋岩・奥美濃酸性岩類・有馬層群および相当層安山岩 Aan)での崩壊が大多数を占めている。しかしながら, 調査範囲が限られていること, 同様の地質が分布する箇所で地形や風化程度の違い等明らかでないこと, 2.5, 2.6 節で述べるように, 降雨状況など他の要因を考慮すると今回の崩壊が, 地質のみの素因で発生していると結論づけることは難しい。

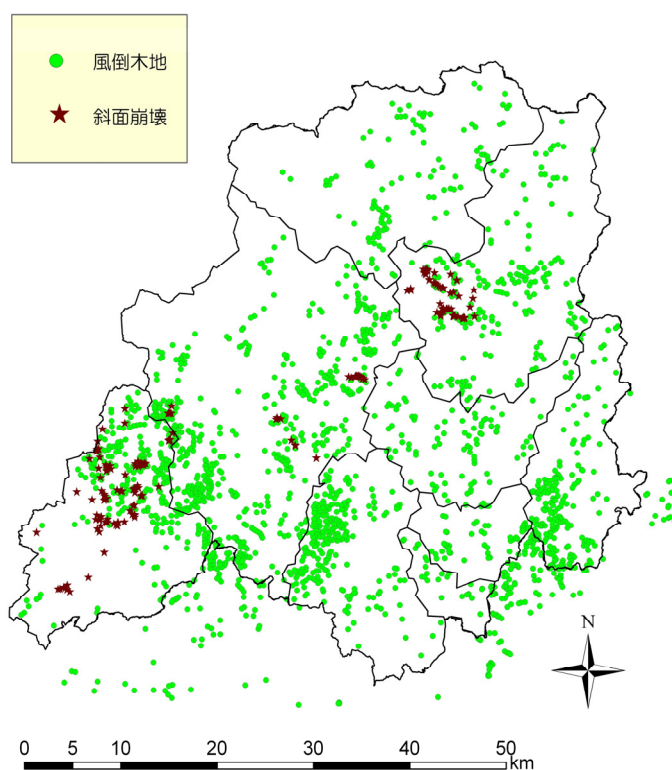
図 2.24 風倒木被害箇所と平成21年台風9号による斜面崩壊発生箇所の関係

平成16年台風による風倒木被害箇所と今回の斜面崩壊発生箇所を比較した結果を図2.24に示す。図に示すように、風倒木被害箇所は全体的に分布しており、特に佐用町、宍粟市、姫路市の境界付近で密度が高いことがわかる。また、今回の崩壊は、佐用町の北東部や宍粟市西部、東部、朝来市西部に分布している風倒木被害発生箇所とおおよそ一致している。今回の調査で全体を網羅できているとは言いがたいが、今回の台風による斜面崩壊は表2.4に示すようにおおよそ75%が風倒木被害地での崩壊である。

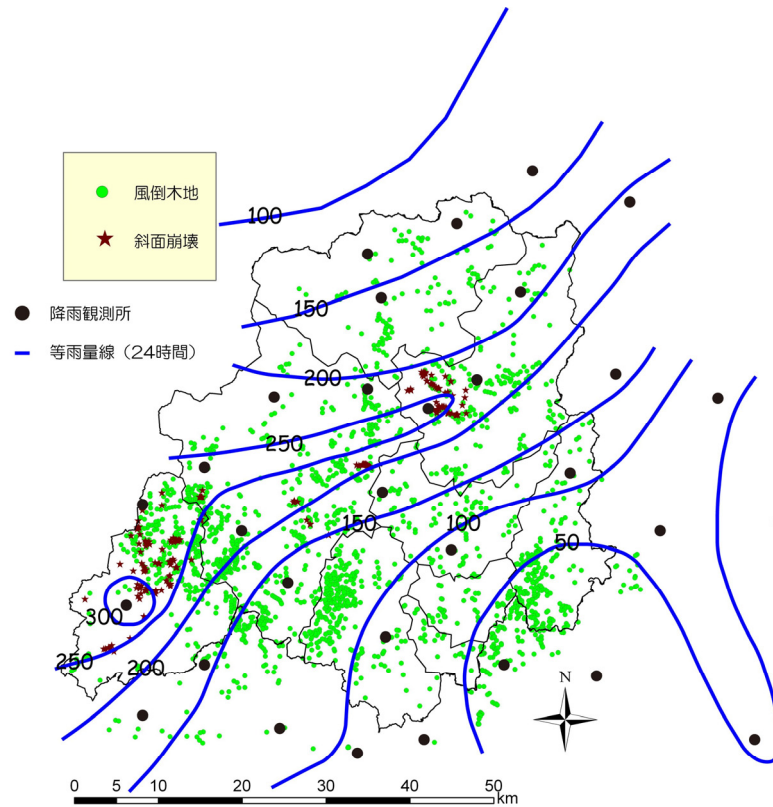
図 2.25 風倒木被害箇所と平成 21 年台風 9 号による斜面崩壊発生箇所ならびに 24 時間雨量の関係

次に、図2.25に示すように24時間雨量分布図と風倒木被害地ならびに崩壊地を重ねてみると24時間雨量が200mm以上で風倒木被害箇所の斜面崩壊が多数発生し、さらに250mm以上となると風倒木被害地以外でも崩壊が発生していると言える。したがって、風倒木被害地が分布する当該地域では24時間雨量が200mm以上となると風倒木被害地で崩壊が多発し、さらに250mm以上となるとそれ以外でも斜面崩壊が発生する可能性が高くなると言える。

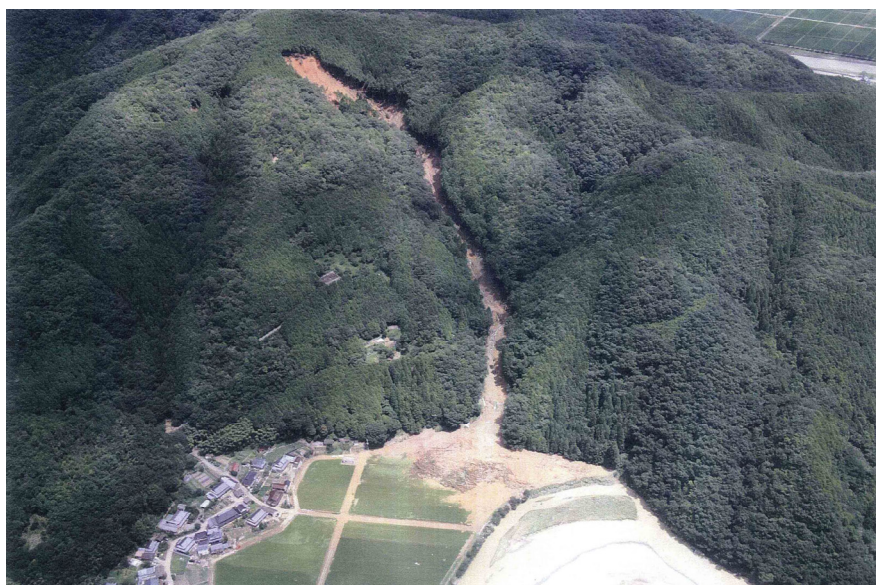
図 3.3 斜め空中写真³⁾

崩壊の形態としては、溪流沿いの上部尾根部において崩壊が発生し、崩壊土砂が溪流沿いに流下することによって土石流化したことによる。溪流の中下部には谷止工が築造されており、谷止工の袖のコンクリートは損傷したが、本体は破壊しておらず、機能上の支障はなく、谷止工は有効に機能していたが、崩壊土砂が谷止工捕捉容量を上回ったため、下流の水田部へ流下して堆積した。谷止工が存在しなければ、水田への土砂流出はさらに激しいものになっていたものと思われる。

溪流源頭部での崩壊土砂が溪流を下る時に、溪流沿いの斜面を剥落して、そこでの土砂を巻き込みながら流下しており、そのことが流出土砂量を多くしたものと推察される。溪流沿いの斜面も表層部は全体に風化しており、流下土砂のエネルギーに耐えきれず、表層部が剥落、崩壊していったものと思われる。

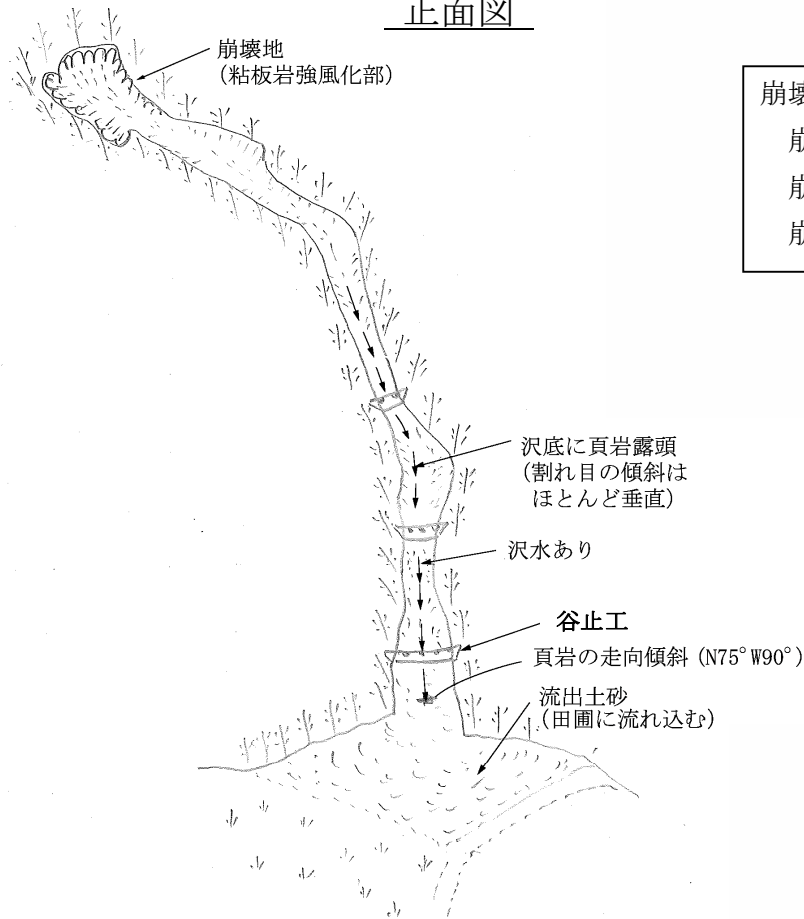
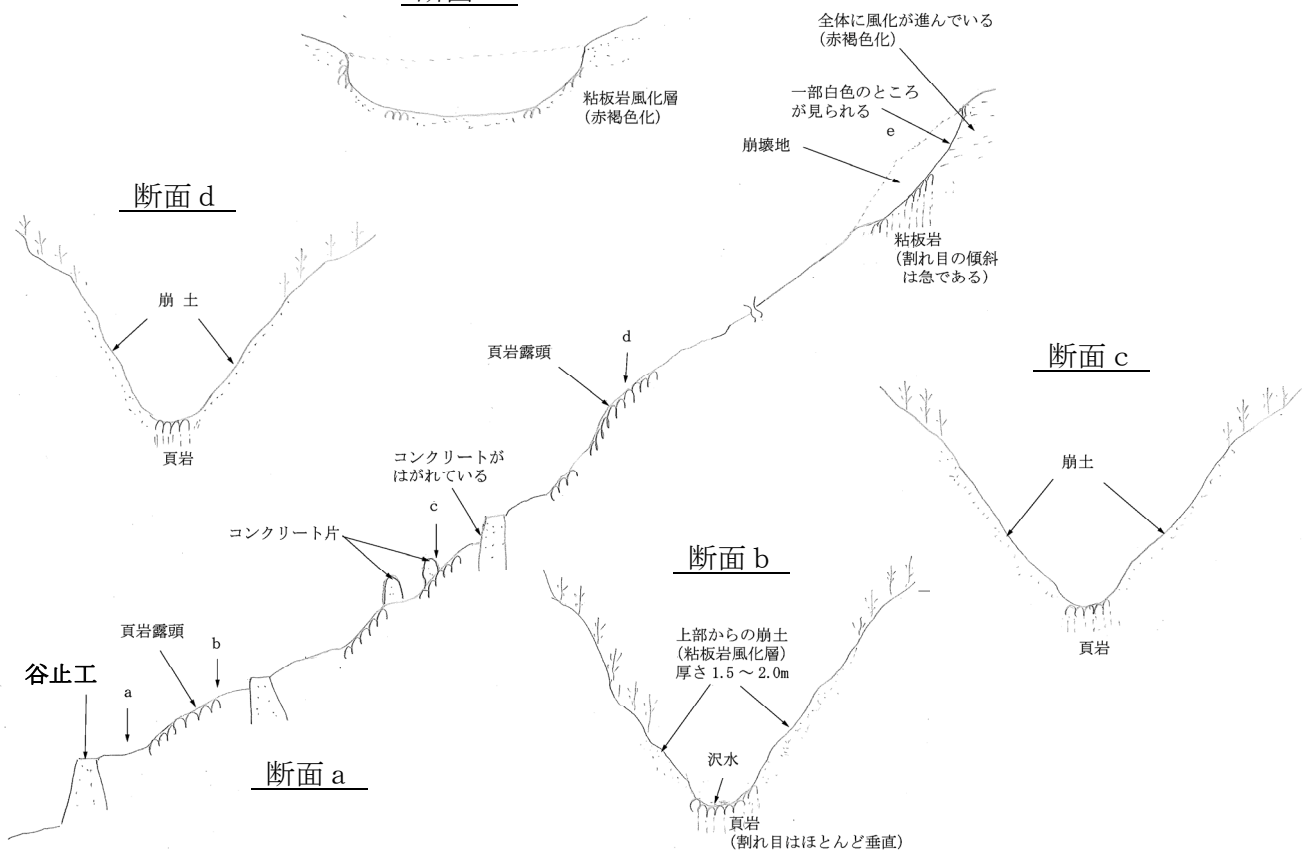
図 3.4 崩壊地のスケッチ

崩壊長さ : 約 600m

崩壊幅 : 20m~80m

崩壊深さ : 2~20m

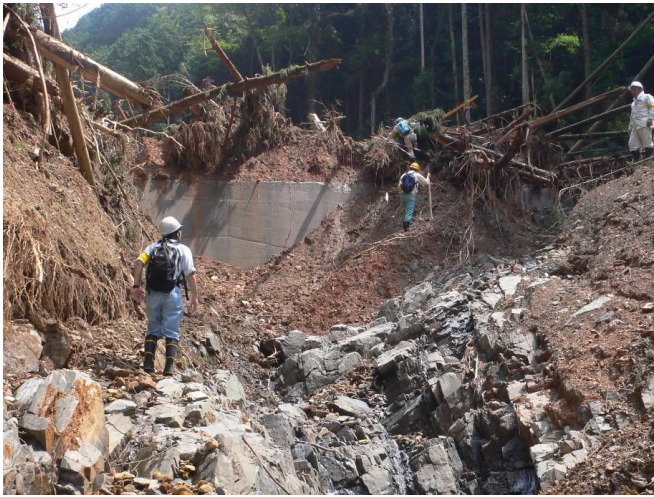
図 3.7 崩壊地の下部に見られる縦亀裂が発達した頁岩

現地踏査は崩壊発生より10日余りが経過した8月22日に実施したが、溪流源頭部の崩壊地より湧水が認められた。源頭部の崩壊地の地質は超丹波帯の粘板岩風化層よりなっており、全体に土砂状に風化が進んでいる。崩壊発生箇所は前掲の地形図に示したように、尾根部の頂上付近に位置しており、表面の地形上からは集水面積は広くない。一方、溪流の中下部における溪床には硬質な頁岩が分布しており、割れ目は垂直に近い高角度で存在している。

①、②どちらか、あるいは別要因によるものかは今後の詳細調査に待つところが大きいが、現時点で考えると①である可能性が高いと思われる。それでは、なぜ集水面積の狭い尾根部上部で崩壊が発生したかということについては、山地を構成する地質に割れ目が発達して、それが周辺に降った雨水を集めたことが考えられる。特に当該地の地質は、下部の頁岩に見られたように縦亀裂が発達していたことが想定され、地表に降った集中豪雨が縦亀裂を伝わって山地内に浸透し、それらの水が崩壊地源頭部に集まったことが考えられる。これを裏付ける現象として、現地踏査日が晴天でもあったにも関わらず、尾根部上部にわずかに湧水が認められ、溪流沿いの中下部にも沢水的なものが流下していたことが挙げられる。

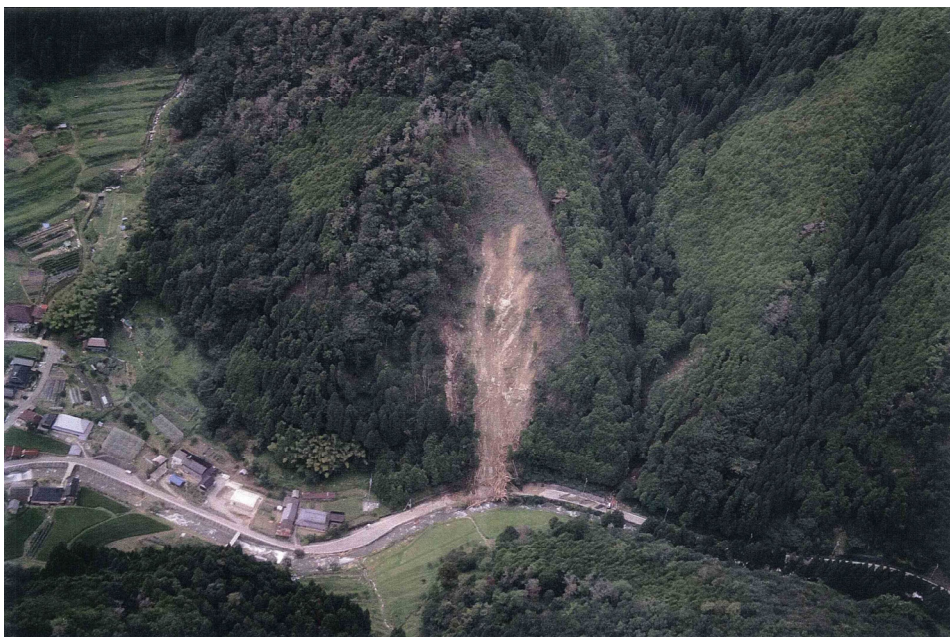
図 3.12 斜め空中写真³⁾

崩壊の形態としては表層崩壊型の崩壊である。風化層厚は全体に 0.5～1m 程度と薄い。地質は生野層群の流紋岩質の溶結凝灰岩よりなっており、風化の進んでいないところは硬質である。風化層が薄かったために、崩壊面積の割には崩壊土砂量が少なく、崩壊土砂は斜面前面の道路ならびにそれに並行する河川へ流出したものの、河川を大きくダムアップすることはなかった。

現地踏査を行った 8 月 22 日時点では、崩壊地内より湧水は認められなかった。ただ、隣接斜面も斜面勾配など地形条件が同じ状況であることより、崩壊地が選択的に崩壊した原因としては、集中豪雨時における浸透水の集中が想定される。風化層下部の岩盤は全体に高角度の割れ目が発達しており、地表より浸透した水が当該崩壊地に集中的に流出したことが考えられる。また、崩壊地では斜面上部での樹木の伐採が行われており、表流水が集中したことも考えられる。

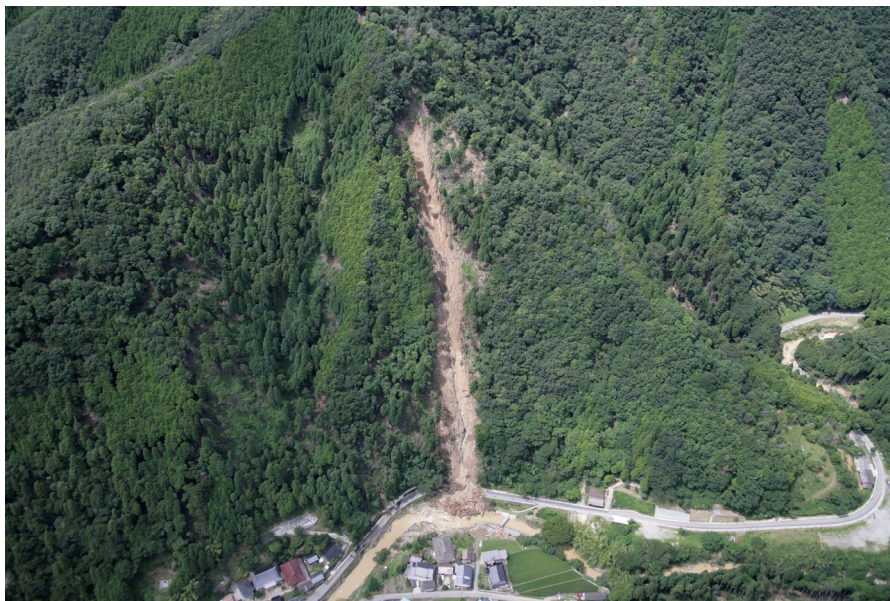
図 3.20 斜め空中写真³⁾

崩壊状況は、図 3.20 に示すようである。尾根付近から佐用川まで、ほぼ一直線の表層崩壊型の斜面崩壊が生じている。道路には、大量の枯れたスギ・ヒノキが土砂とともに堆積している(図 3.21 参照)。図 3.22 や図 3.24 のスケッチに示すように、崩壊地は、幅 15m~20m 程度、長さ 190m(平面距離)、崩壊厚さ 0.5m~1.0m 程度であり、崩壊土量の少ない表層崩壊型の斜面崩壊であることがわかる。さらに、崩壊斜面の最上部付近には、岩盤からの湧水が数箇所で見られ、これが斜面崩壊のトリガーとなったことが容易に推測される。被害の状況としては、土砂や木材が斜面下部にあった落石防護柵を破壊し、県道 556 号線を越えて佐用川まで達しており、この影響で道路が一時期通行止めになった。崩壊エネルギーの凄さを物語っている。

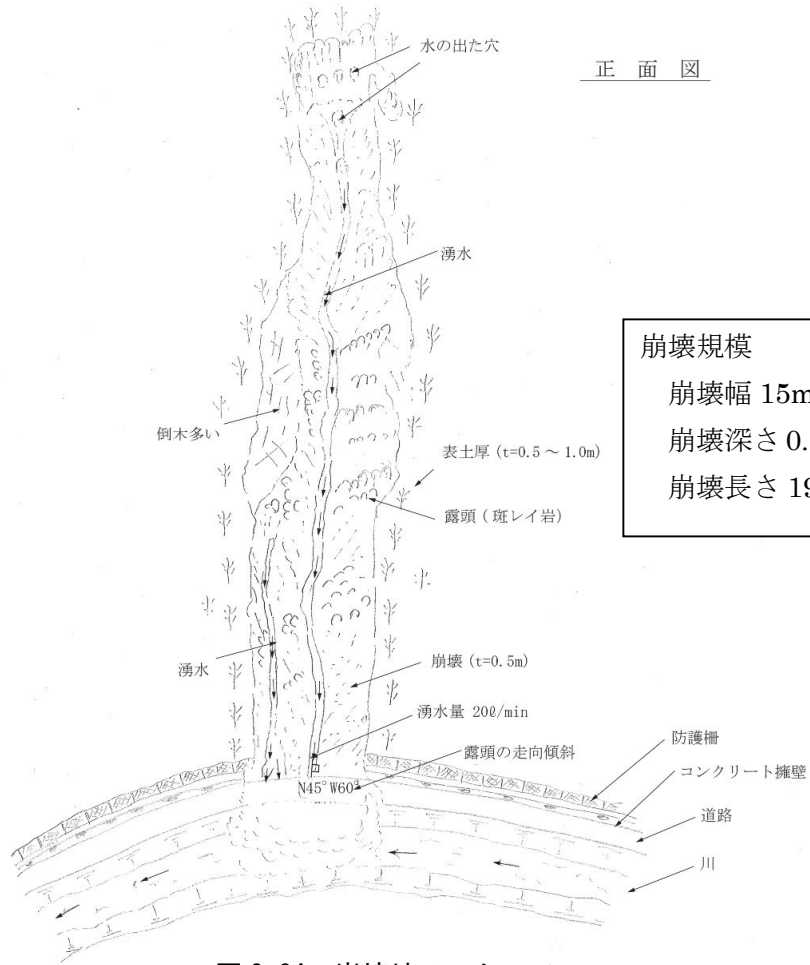
図 3.24 崩壊地のスケッチ

崩壊規模
崩壊幅 15m~20m 程度
崩壊深さ 0.5m~1.0m 程度
崩壊長さ 190m 程度

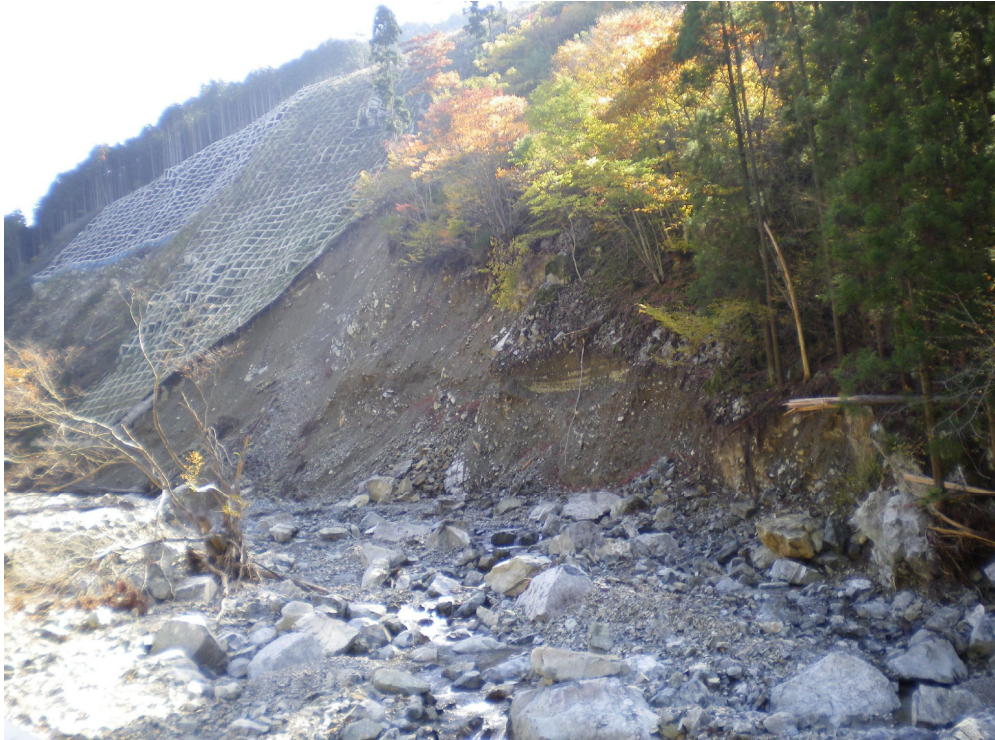
図 3.28 下流側からみた崩壊状況

また、崩壊箇所の上下流側には、増水時の流水によって浸食された高さ 0.5～2m の鉛直に近い崖面が形成されている。下流側は長さ約 40m に及んでいる（図 3.29、3.30 参照）。

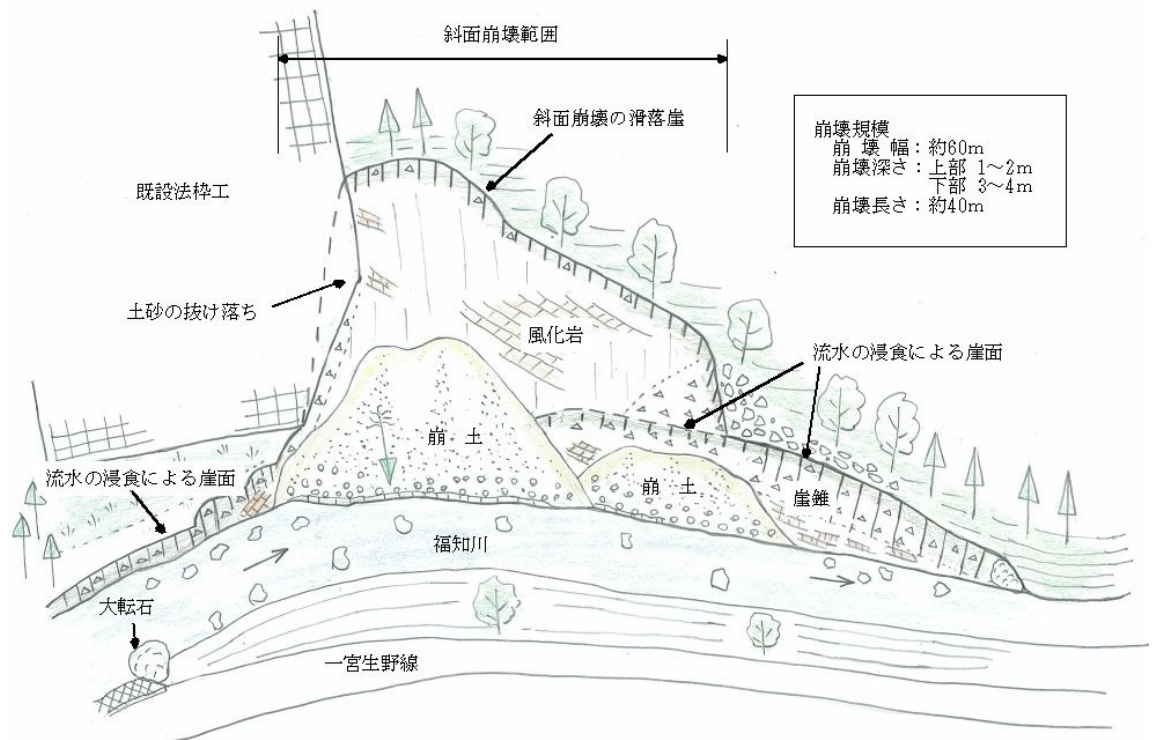
図 3.34 崩壊地のスケッチ

また、既設法枠工の端部は未崩壊部への擦り付け部となっていることから、法枠工端部の下部に残存していた崖錐性堆積物が今回の崩壊で崩落したものと考えられる。鉄筋挿入工は滑りに対して引張り力（締め付け力、引き止め力）で抵抗するものであるが、当該箇所では地盤が下方に抜け落ちたために引張り力が発揮できなかったものと推定される。

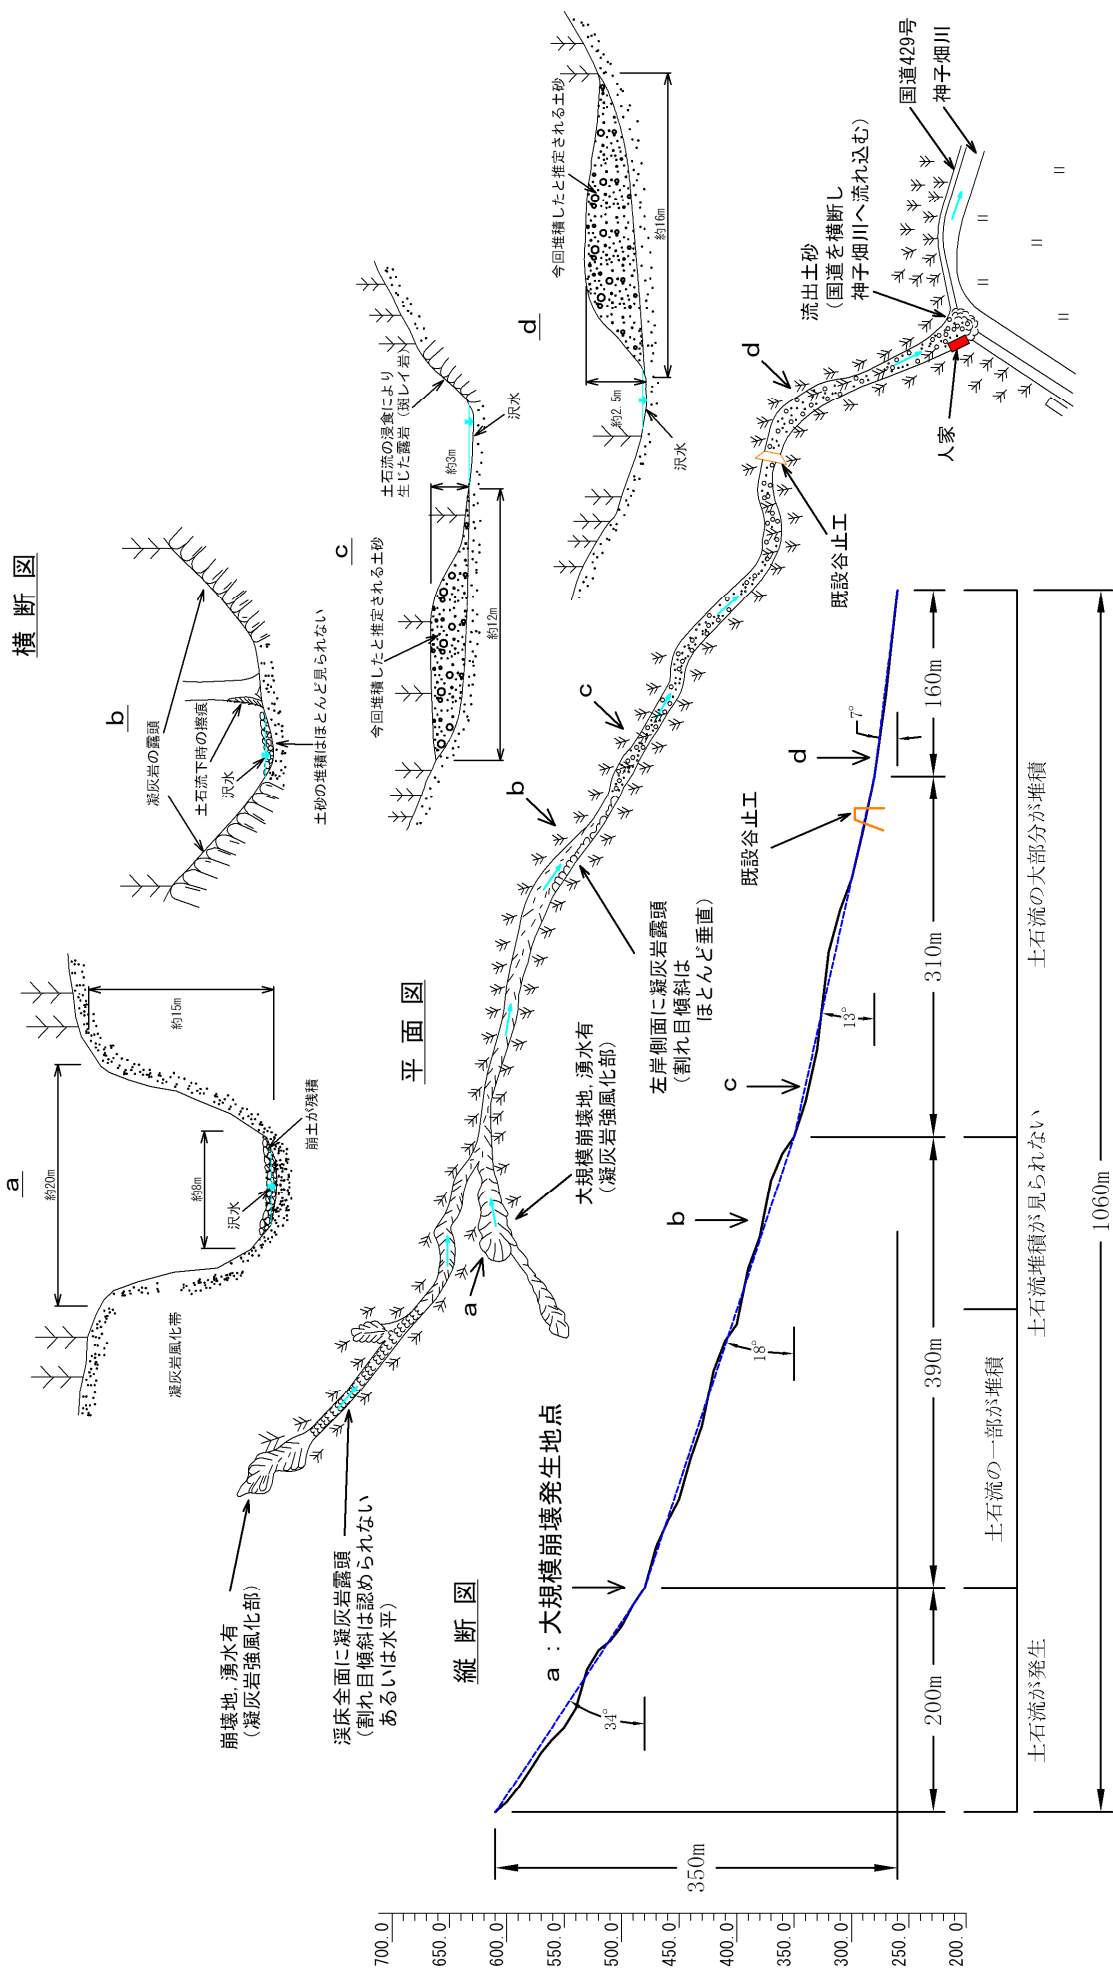
図 3.54 神谷川被災状況の模式的表現

流下土砂の堆積状況は、図 3.54 の模式図に示すように、平均溪床勾配 13° から下流で主に堆積し、堆積層厚は、約 2.5~3m 程度と推察される（図 3.44、図 3.47 参照）。こうした堆積土砂中に流木はほとんど見られない。中流部では、土砂流下の痕跡が立木等に残るだけで、土砂の堆積がほとんど見られない区間も存在した（図 3.48 参照）。また、土石流下時の浸食に伴い旧土石流堆積物の路頭が確認される部分も点在しており、過去から土石流が頻発していたことが伺われる（図 3.46 参照）。なお、溪流下流部には、谷止工が 1 基施工されているが、本構造物には土石流下に伴う明瞭な損傷等は見受けられない。

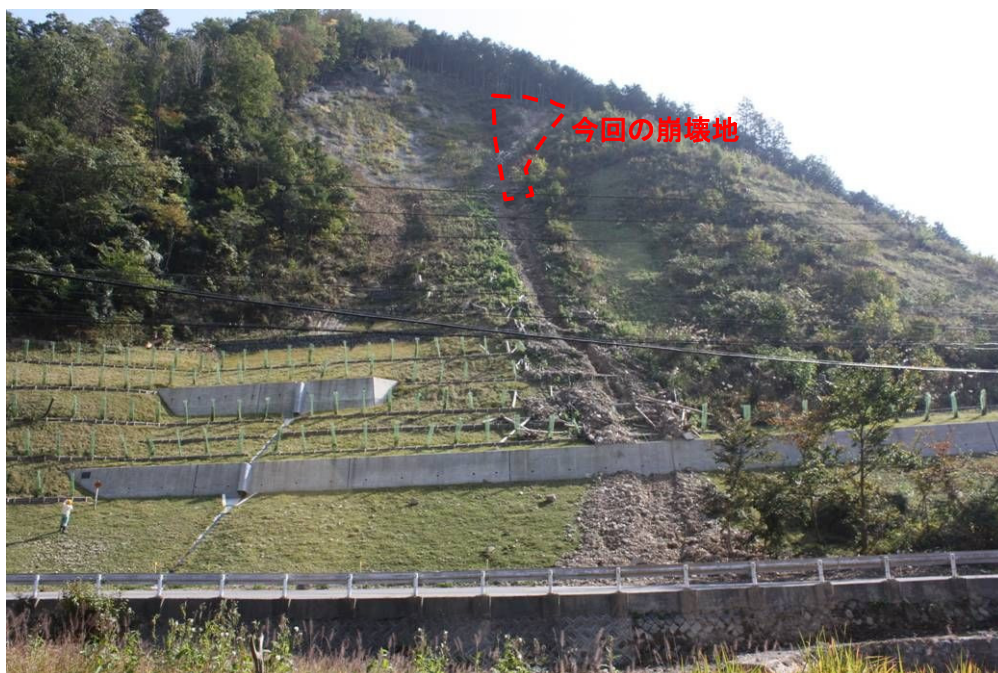
図 4.20 崩壊斜面状況

このように、本事例は対策工（特に覆式落石防護網の有無）の崩壊抑制効果を示しているが、未対策部で崩壊が発生したことから、対策工の範囲選定の難しさも同時に示している。

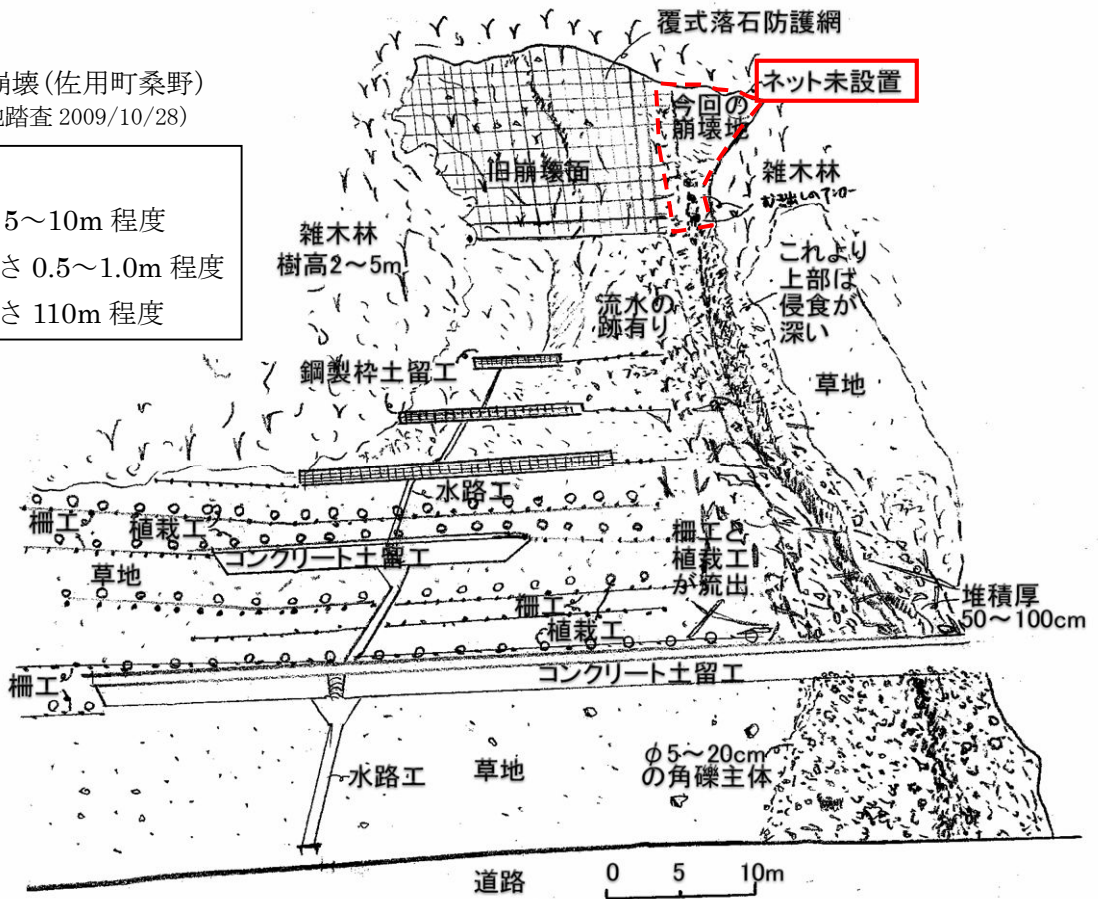
図 4.21 崩壊地のスケッチ

崩壊幅 5~10m 程度
崩壊深さ 0.5~1.0m 程度
崩壊長さ 110m 程度

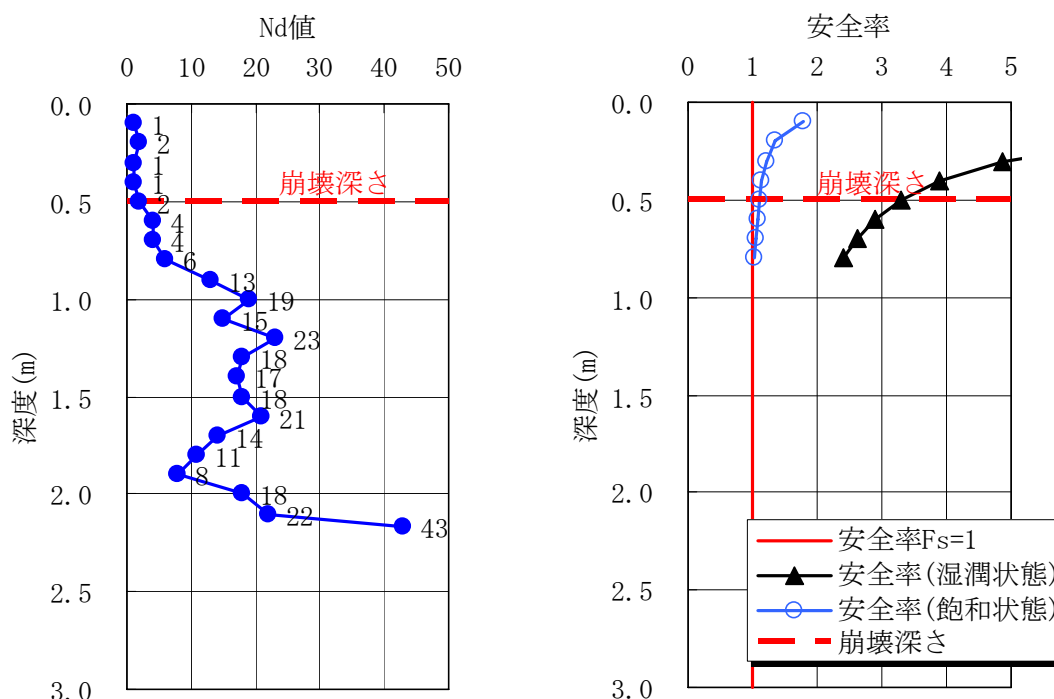
図 5.20 無限平衡斜面の安定解析結果

豪雨により表層部が飽和状態に近くなって、見かけの粘着力 c が消失し(A→B, A'→B'), 内部摩擦角 ($35^\circ\sim 40^\circ$) が斜面傾斜角 42° よりも小さいために表層すべり破壊が生じたと考えられる。
