## 平成 23 年台風 12 号による紀伊半島における地盤災害合同調査団

### 奈良県班 調査報告

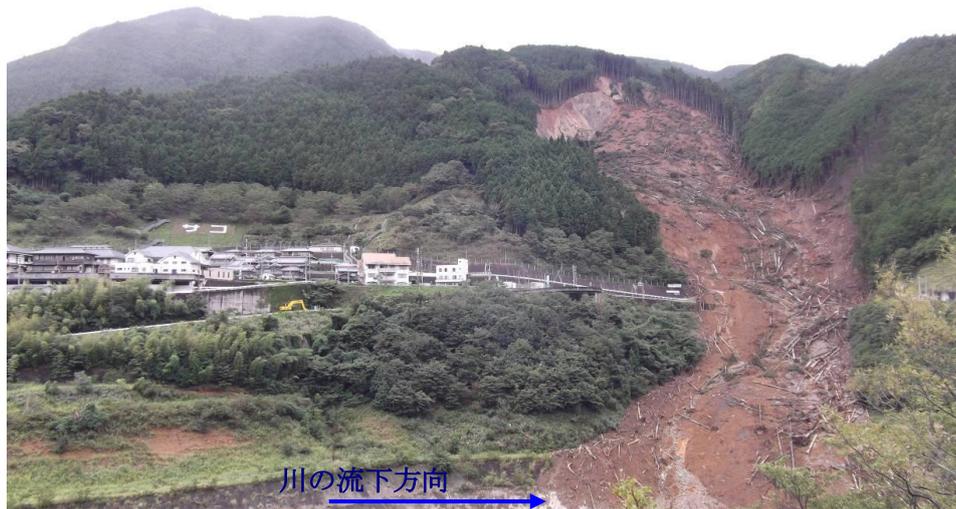
大滝ダム上流，川上村役場の近くにある斜面である．地質は地質図からみると，秩父帯の泥質岩を主とする．滑落崖の形状から3つのブロックが崩壊し，ダム湖内に土砂を堆積させていた．崩壊地左側(南東側)の滑落崖から崩落した土塊は谷の対岸(北北西方向)に流下し，その後谷に沿って方向を東に変え，主谷へと流出したとみられる．崩壊地右側(西側)の滑落崖から崩落した土塊は，谷に沿って東北東方向に流下し，斜面内に厚く残留している模様である．崩壊地左側の滑落崖から湧水や国道 169 号の崩落南端境界の 10m 上位での湧水が認められたことから，今後の降雨による崩壊土砂の流下や拡大崩壊が懸念される．崩壊末端部の位置，斜面内に残存している移動土塊量，滑落崖背面の地質状況などの把握が，今後の対策検討において重要となろう．

写真 1 崩壊地を望む (川上村迫)

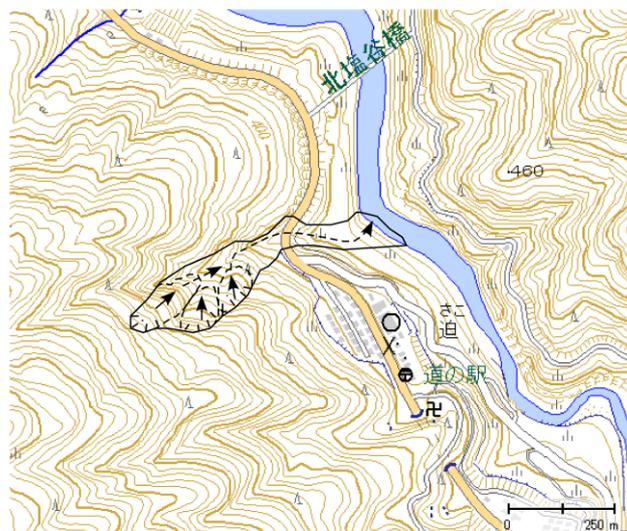
図 1 川上村迫崩壊位置の概要 (国土地理院 2.5 万分の 1 地形図地図画像を使用)

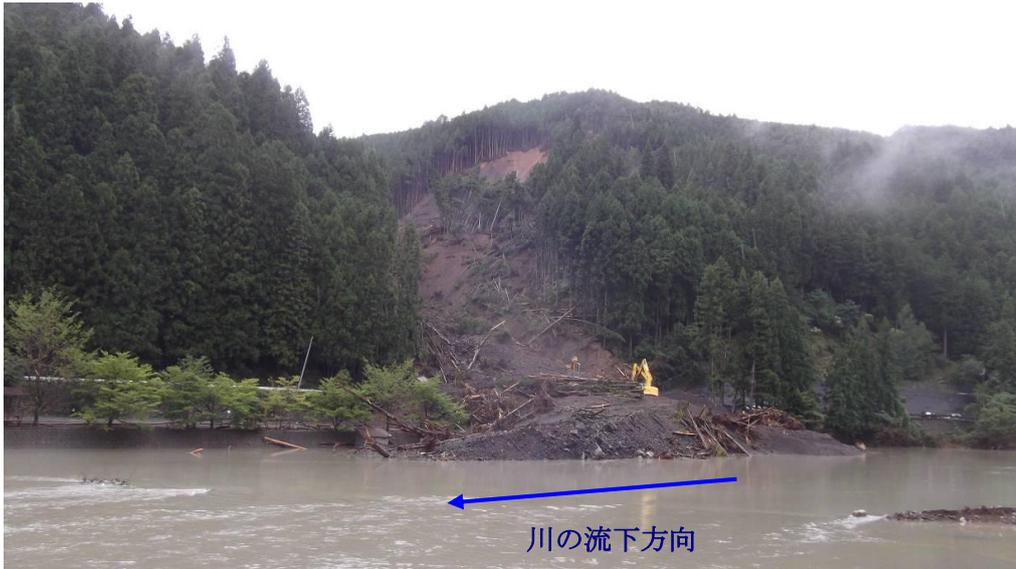
天川中学校対岸の大規模崩壊である。崩壊土砂が河川内に流下していた。また大部分の崩壊土砂は斜面内で留まっており、降雨による崩壊土砂の流下や拡大崩壊の恐れがある。さらに、崩壊地右側(北側)の植生に一部欠落が見られることから、滑落崖が右側へ伸びている恐れがあり、今後右側斜面の崩壊も懸念される。右側斜面(北側)の崩壊状況(崩壊規模、残存土塊)、溪流上流方からの土石流発生状況(発生源状況、土石流堆積物状況)などの把握が、今後の対策検討において重要となろう。

写真 2 崩壊地を望む (天川村坪内)

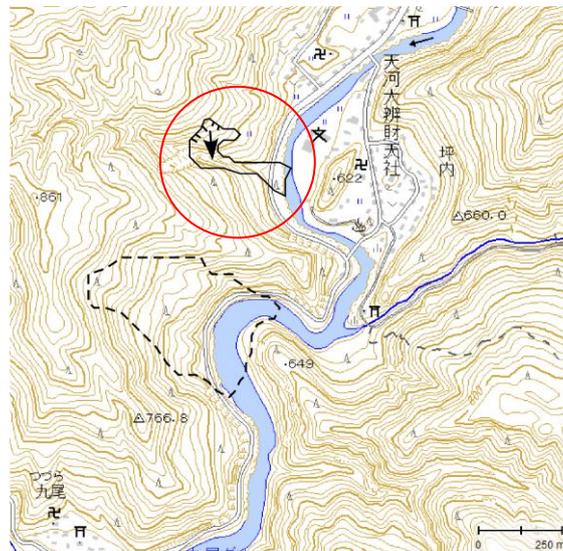
図 2 天川村坪内崩壊位置の概要 (国土地理院 2.5 万分の 1 地形図地図画像を使用)

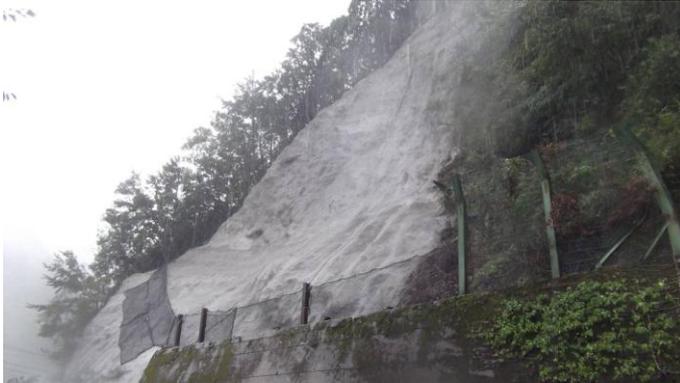
R169 沿いの表層型崩壊である。斜面は 50 度以上の急傾斜で崩壊土砂は礫を多く含んでいた。また、現地調査会社からヒアリングしたところ、9 月 6 日に崩壊したとのこと。すでに応急対策として吹付工が施され、15 日 19:00 より片側交互通行の規制を解除しており、現在斜面上部でボーリング調査が実施されていた。

写真 3 上北山村白川地区崩壊地を望む

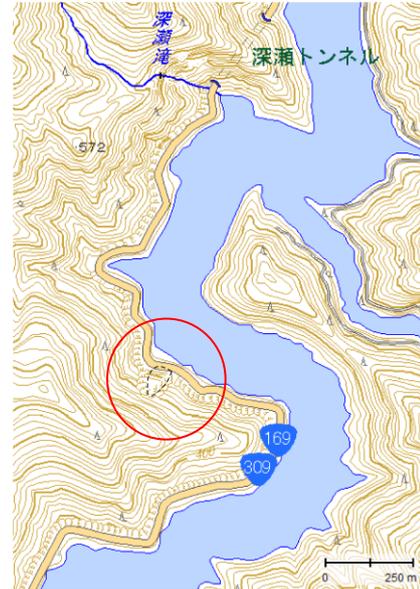
図 3 上北山村白川地区崩壊位置の概要  
(国土地理院 2.5 万分の 1 地形図地図画像を使用)
