第Ⅱ編 奈良県における地盤災害

平成 23 年台風 12 号による紀伊半島における地盤災害合同調査団

奈良県班 調査報告

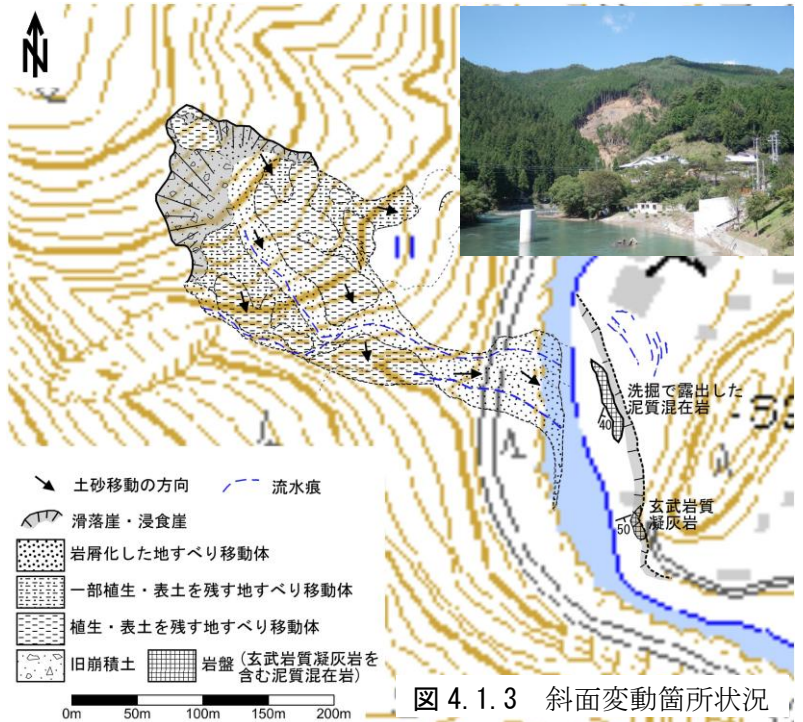
図 4.1.3 斜面変動箇所状況

崩壊地内には滑動土塊が多く残留している。これらの滑動土塊は、植生・表土を残すもの、一部植生・表土を残すもの、岩層化したものに区分することができる。植生を残す滑動土塊部には、地表面が平坦地を呈し、杉の立ち木が斜面上方に傾いている箇所が多く認められ（写真 4.1.3）、これらの土塊が円弧状に回転を伴って滑動したものと考えられる。

斜面の崩壊の発生時、崩壊源となるアシノセ谷北側斜面からの滑動土塊は南東方向に移動し、アシノセ谷南側斜面にまで及び、谷中に一旦堆積し、アシノセ谷下流部を堰止めた。その後、谷を堰止めた土砂は土石流化し、天ノ川へと流したものと考えられる。崩壊地内のアシノセ谷および滑落崖下部からは湧水が認められ、崩壊地中央部を流下している。流路沿いにはφ20~50cm の泥質岩や凝灰岩の転石と倒木が多量に堆積している（写真 4.1.4）。

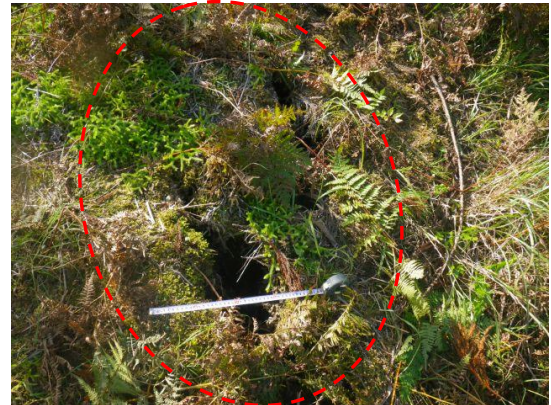
写真 4.1.7 滑落崖付近の地表面の開口亀裂

(1) 滑落崖の拡大： 滑落崖には厚く旧崩積土が分布しており、急勾配で露出している。そのため、滑落崖周辺の地盤は不安定な状態にある。滑落崖の上部の地表には幅 0.2～0.4m 程度のクラックが認められ、滑落崖の拡大が懸念される（写真 4.1.7）。また、本斜面変動箇所の上には植生を残す土塊が残留しており、滑動する可能性が高い。

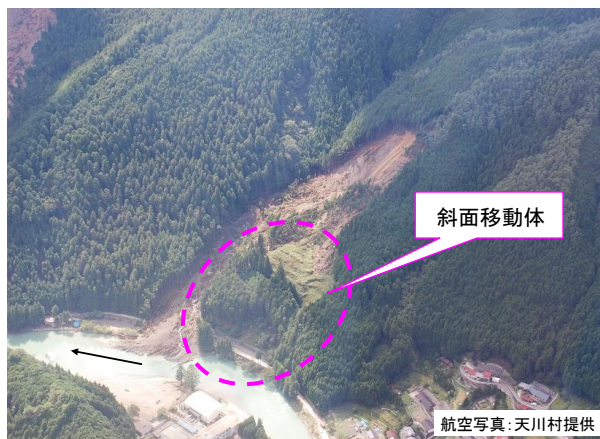
写真 4.1.8 当該地の航空写真

(3) 崩壊地東側の滑動： 崩壊地東側斜面には耕作放棄地があり、平坦地形と高さ 1.5m 程の段差が連続的に分布している（写真 4.1.8）。また、地表面には湧水が認められ、地すべりブロックの特徴を有している（写真 4.1.9）。図 4.1.2 に示す地すべり地形分布図においても、斜面移動体として認められている。今回の調査では地表面に幅 0.1～0.2m 程度の亀裂が連続的に認められた。そのため、崩壊地東側ブロックの滑動が懸念される。

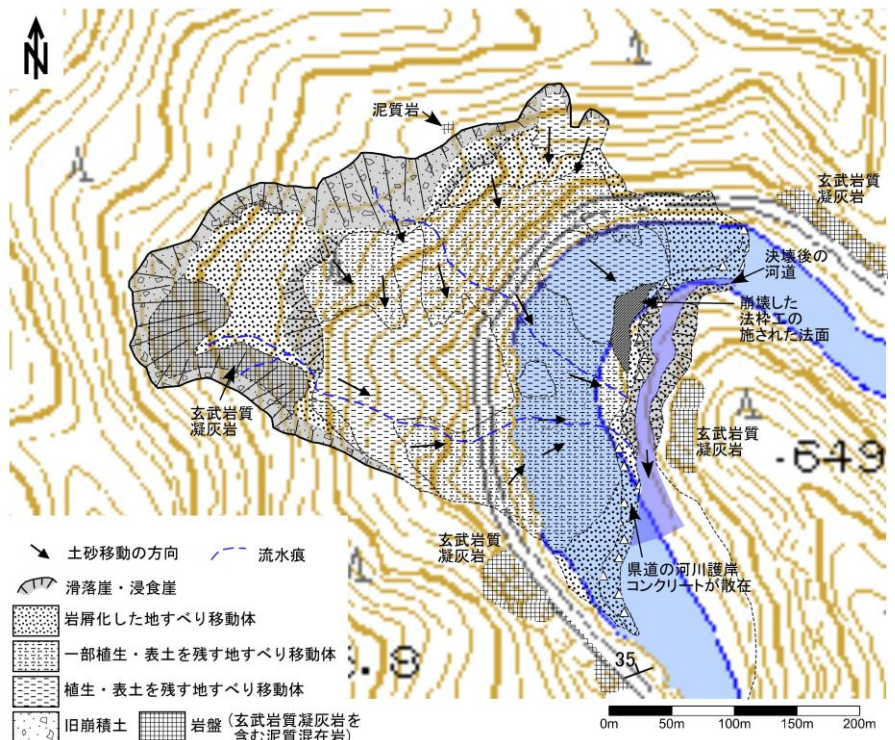
図 4.3.3 斜面変動箇所状況

斜面変動箇所の状況を図 4.3.3 に示す。斜面上部には高さ約 10～30m の滑落崖が認められる。滑落崖には、玄武岩質凝灰岩および旧崩積土が分布している。滑落崖の上部や側方の表層には、幅 0.7m 程度の開口亀裂や段差が連続して認められ、斜面変動の拡大・崩落が現在も進行している（写真 4.3.2、写真 4.3.3）。

崩壊地内には滑動土塊が広い範囲にわたって残留している。そのなかには杉の木が立ったままの滑動土塊が多く、杉の木が斜面上方に傾いているものが認められ、円弧状に回転を伴って滑動したものと考えられる（写真 4.3.4）。また、斜面内には滑落崖からの流水が認められ、滑動土塊の洗掘が進行している。降雨時には、表流水により多量の土砂が流出するものと考えられる。

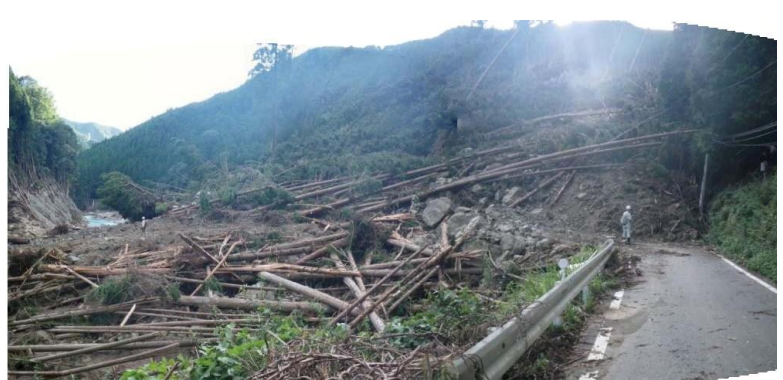
写真 4.3.5 斜面末端部の状況
県道は崩落・寸断されている。

天ノ川付近の斜面末端部には、厚さ 5m 以上の滑落土塊が分布している。この滑落土塊により県道高野天川線が崩壊・寸断された（写真 4.3.5）。滑動土塊の末端部には、コンクリート塊や法枠が認められる（写真 4.3.6）。これらは護岸工や道路法面工であり、以前の道路位置を考慮すると、約 100m 滑動土塊により東方に押し出され、移動している（図 4.3.3）。法枠工が比較的形状を留めていることから、法枠工を破壊する表層部の崩壊ではなく、法枠工が施工されている斜面全体を移動させたより深部での滑動が生じたことが推測される。また、崩壊域の天ノ川下流の右岸側は河床礫に衝上した地すべり粘土と考えられる粘土基質の角礫層が、河床礫の上位に分布している（写真 4.3.7, 4.3.8）。このことから、県道の構造物の施工より深い箇所での滑動であったことが考えられる。

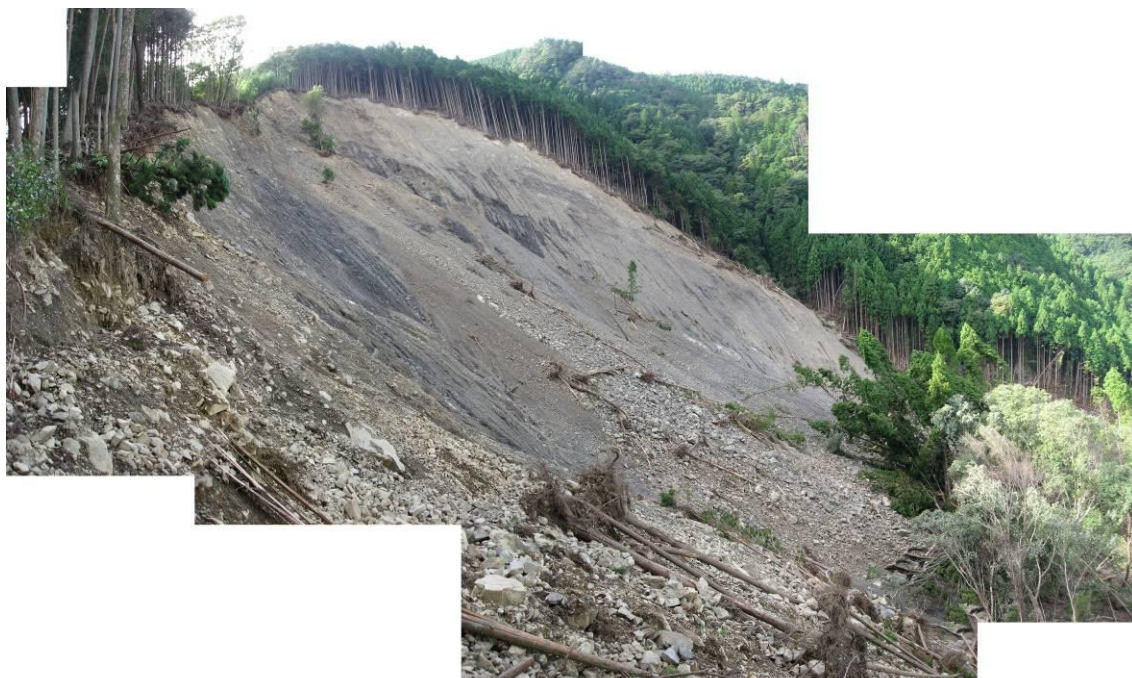
写真 4.7.1 崩壊斜面頭部の状況

崩壊斜面の中上部はシャープな平板状すべり面を呈しており、砂岩や泥質岩（四万十帯美山層）が分布する。崩壊斜面最上部には砂岩が分布し、これより下位に泥質岩主体層、砂岩主体層が順次分布していると推定され、河床では泥質岩が分布する。滑落崖の上部側壁周辺では亀裂の多い砂岩・泥質岩の岩盤が確認され、砂岩・泥質岩の境界付近と思われる地点（地表から 5～10m 程度の深さ）には地下水の湧水した黒色の痕跡が多数見られる（写真 4.7.1 参照）。

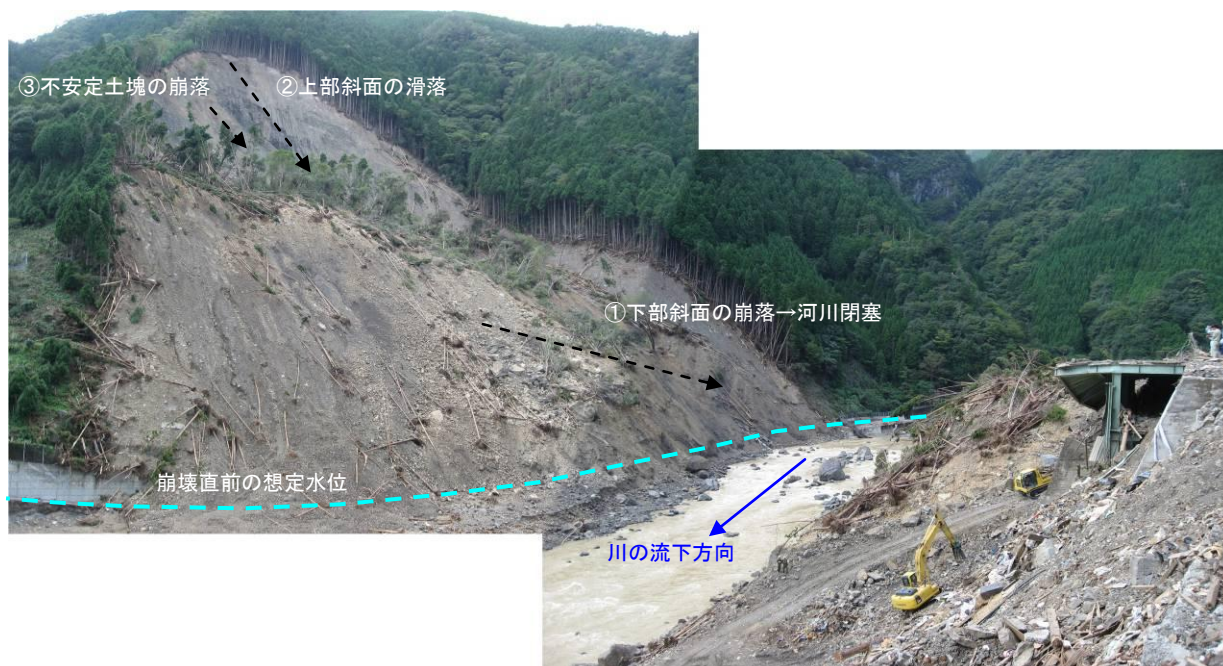
写真 4.7.2 対岸（宇井地区）よりの崩壊地全貌（清水地区）

斜面の中下部には崩落した不安定土塊が広く分布している。写真 4.7.2 の崩積土中に見られる白い岩塊は砂岩で最大径 3m に達する。現在のところ、河道は確保されているが、今後河川の増水によって残存している土砂が順次浸食され、不安定土塊の崩壊を誘発し再度河道閉塞の恐れは十分にある。

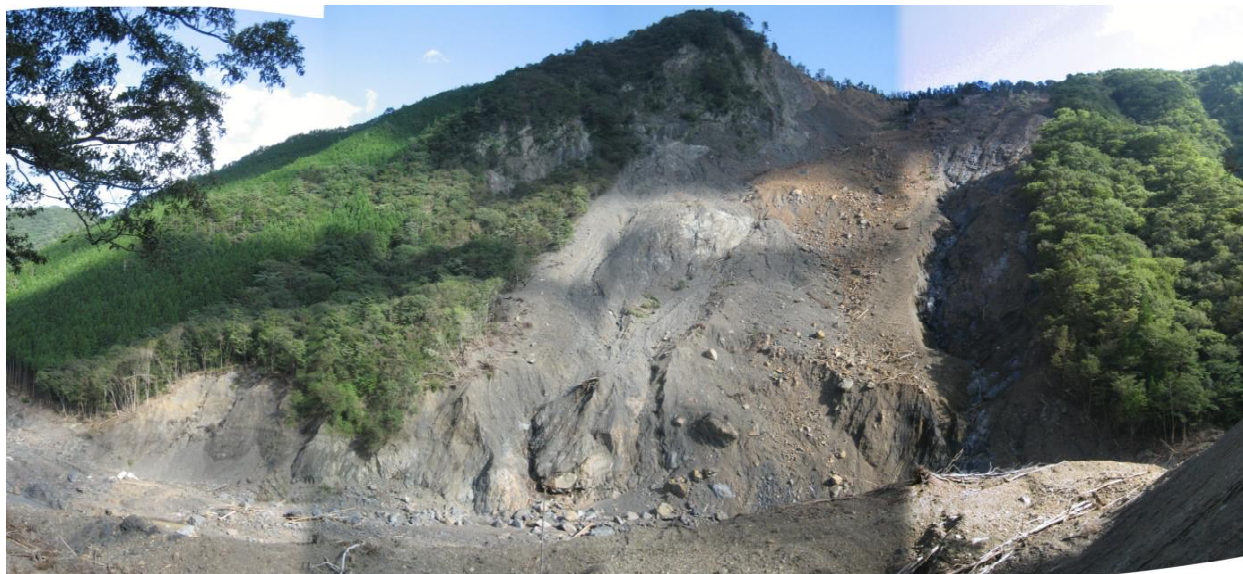
写真 4.8.1 川原樋川対岸から見た崩壊地

滑落崖付近には赤茶色を帯びた砂岩が分布し、その直下に山側に傾動した流山が残存する（図 4.8.5 右、写真 4.8.5 右）。崩壊地右側（上流側）の中～下部には、流れ盤の下盤を構成する泥質混在岩が分布し、上面付近に断層面（東西走向、約 35 度北傾斜）が認められる（写真 4.8.2）。主要な崩壊は、この流れ盤をすべり面とする北方向へのすべり破壊と推測される。また、この露岩部に流路が形成され、流れ盤の最上部付近から湧水が認められる。一方、崩壊地左側（下流側）中～下部には、崩積土が残留しており、その上面は 20～30 度の緩斜面をなしている。今回の崩壊によって新たに形成された川原樋川沿いの右岸斜面の崖には、旧崩積土の断面が露出している（写真 4.8.1、写真 4.8.2）。

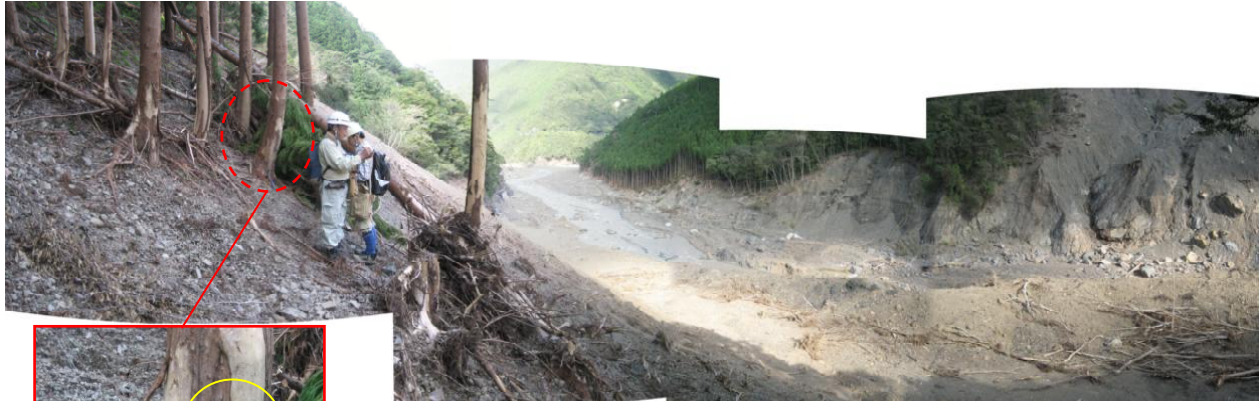
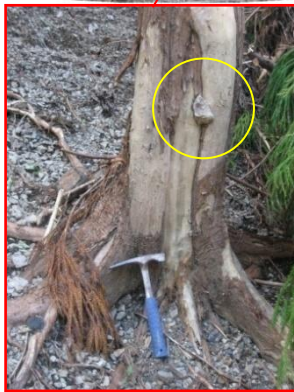
写真 4.8.4 左岸斜面の上部. この辺りまで崩壊土砂が到達した

川原樋川左岸の崩積土の上方の山側斜面は、河床面から比高 70m（崩積土上面から比高 40m）まで、斜面を覆っていた草木は浸食され一面が砂礫の斜面となっている。この浸食斜面上には、根元付近から上部の幹がもぎ取られた立木痕および最大深さ 50cm の洗掘痕がいたるところに残存している。浸食斜面上面付近に残存する立木の幹の下半分は樹皮が剥ぎ取られ、樹肌に径 10cm 程度の岩石がめり込んでいた（写真 4.8.4）。

川に面した側の樹皮が剥され、石（○印）がめり込んだ樹木

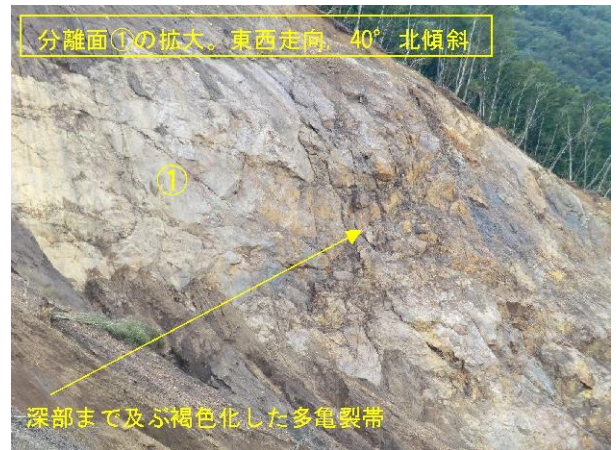
写真 4.9.3 滑落崖をなす分離面と深部まで及ぶ亀裂

泥質岩分布域の斜面には、標高 700m 付近を頭にした幅約 200m、深さ約 40m の凹地形が分布するのに対し、その上部は緩い尾根状の地形が分布する(図 4.9.3)。この尾根には、写真 4.9.3 に示す深部まで及ぶ褐色亀裂が発達している。したがって、凹地形上部に分布する尾根部は、浸食(形状から見て旧崩壊地)斜面上位に残された、緩み岩盤が分布する不安定な斜面であったと推定される。今回発生した主要な崩壊は、泥質岩が分布する斜面の岩盤すべりとして、この緩んだ斜面上部で発生し、尾根部に至る風化した砂岩からなる斜面の崩壊を誘発したものと推定できる。

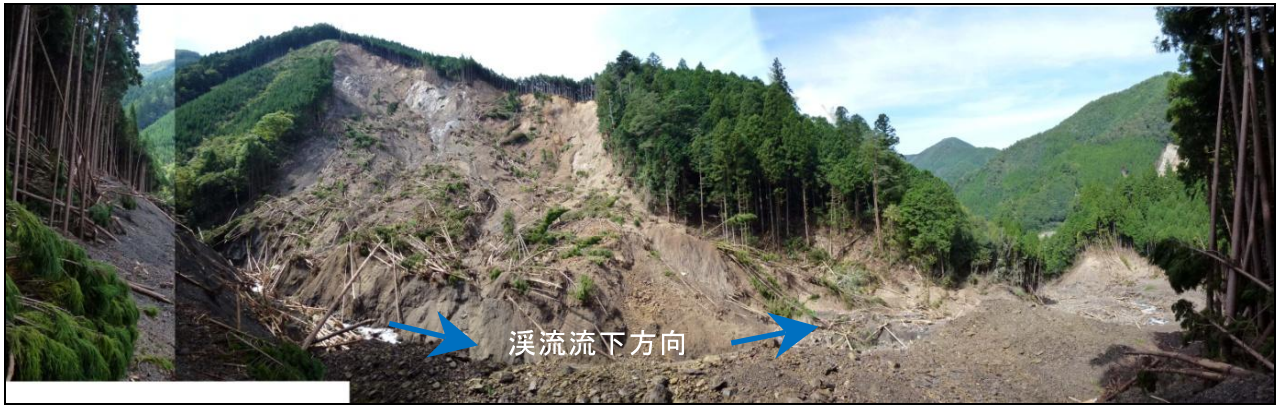
写真 4. 12. 1 崩壊地全景（溪流対岸からの眺望）

地元住民からの聞き取りによると、斜面崩壊発生と思われる轟音の後、比較的短時間で土石流が神納川に流入してきたことが確認されている。その際、土石流は、神納川対岸にまで押し寄せ、護岸沿いのガードレールを破壊したとのことである。このことは、図に破線で示した崩積土の厚く分布する部分よりも下流側で崩積土が少ないのは、この土石流によって土砂が排出されたためと推定される。現在、崩壊斜面下部には写真 4. 12. 1 に示すように崩積土が多量に残留しており、今後、残留土砂に起因した土石流の発生が懸念される。

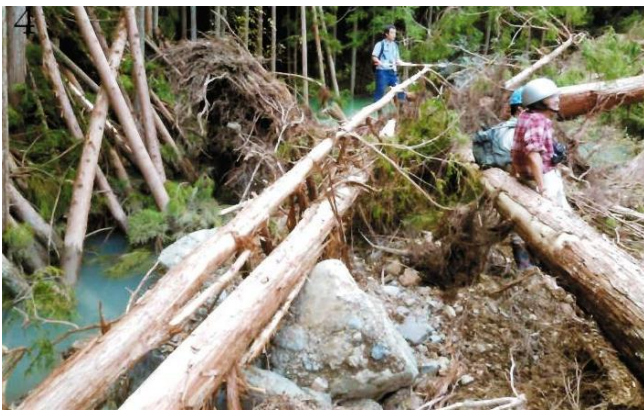
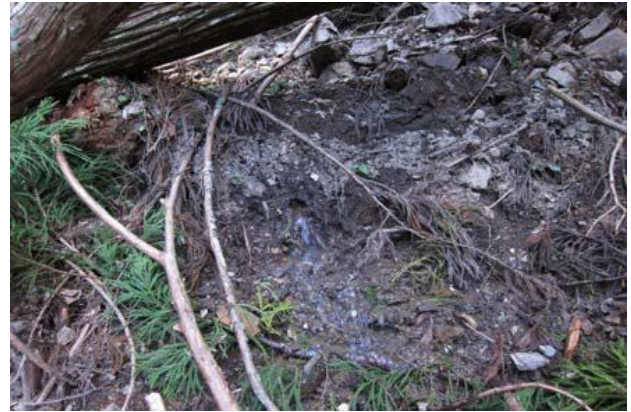
写真4.13.3 崩壊堆積物が西側の谷を埋めた状況

写真4.13.4 谷埋の崩壊堆積物から水を湧出している状況

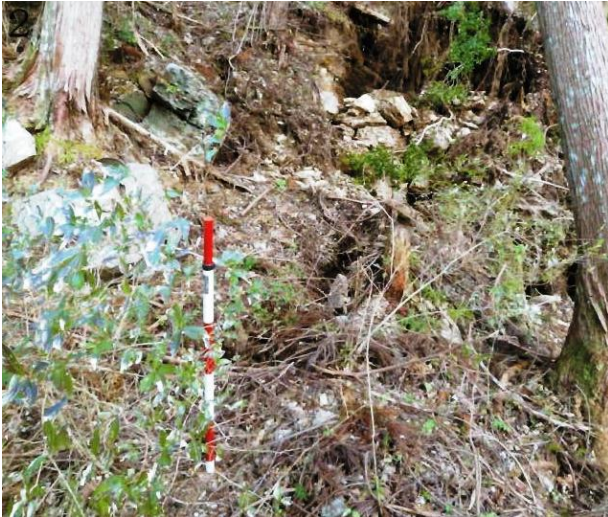
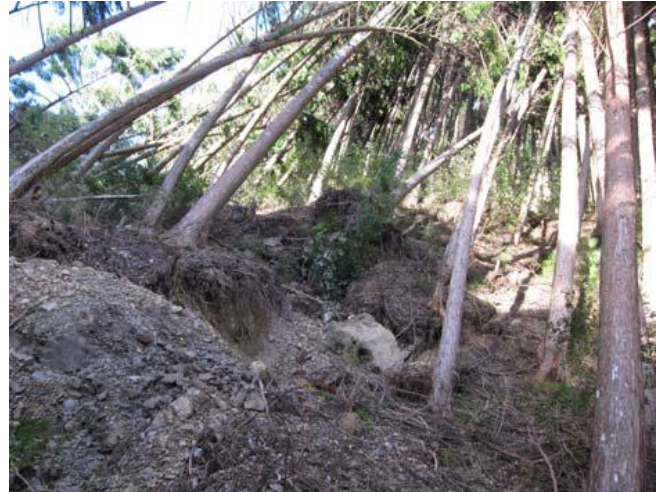
写真4.13.6 地滑り地の中央部にみられる亀裂の状況

崩壊地の中央部は杉の木が立ったままであるが、30～50cmの亀裂が多くみられる(写真4.13.6)。

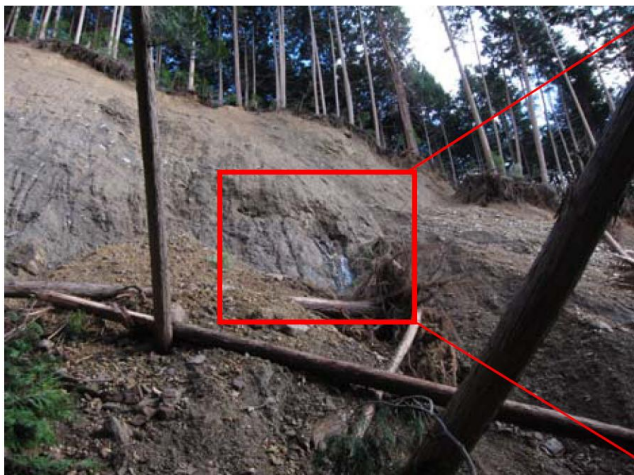
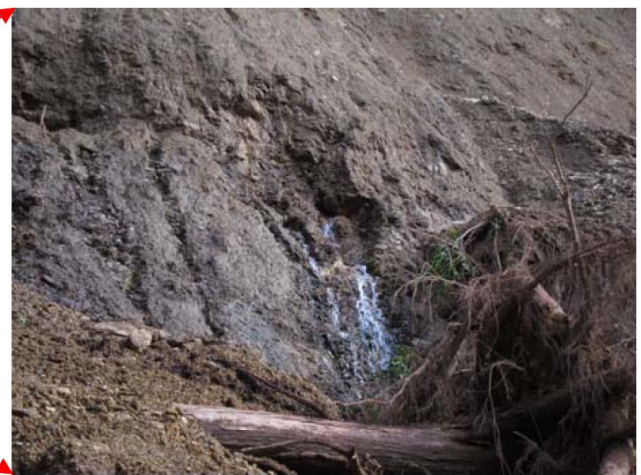
写真4.13.7 崩壊崖面に見られる湧水と湧水跡

今回の崩壊部に小さな沢が見られ、この沢に地下水が集中し、浸透したものが断層沿いから湧出し、崩壊が発生した可能性が考えられる(写真4.13.7)。

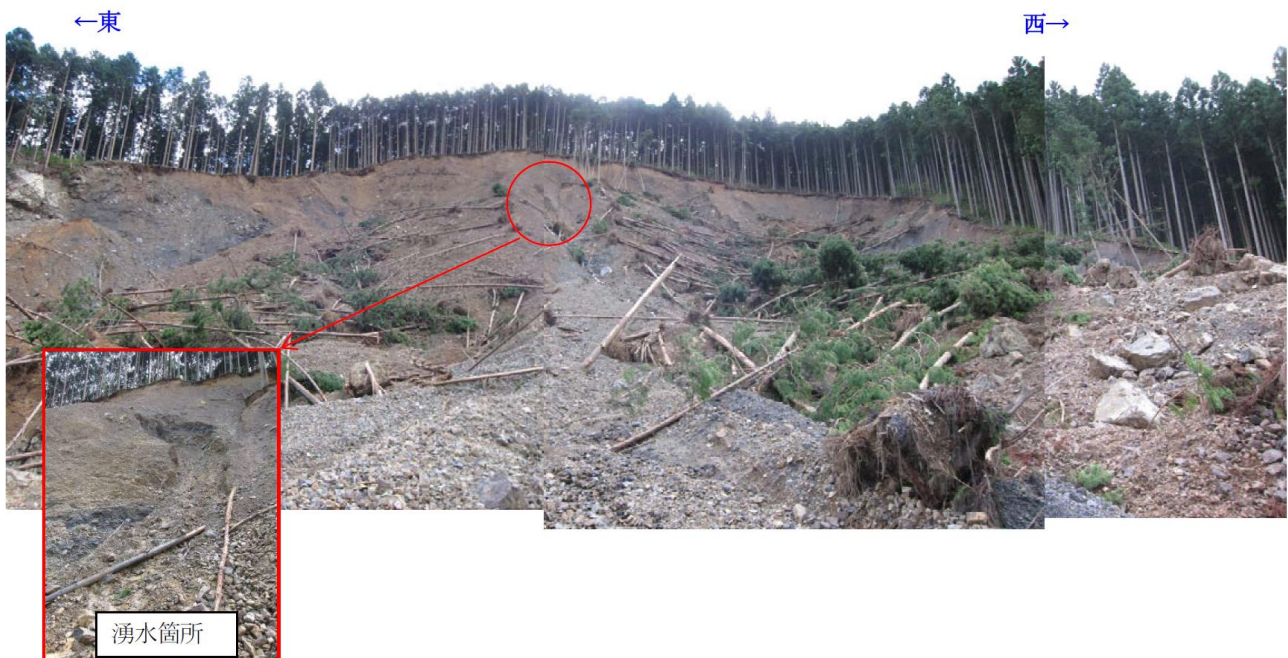
写真 4. 14. 5 崩壊部全景および湧水箇所

滑落崖の直下からは左右および中央部の3箇所から湧水（写真4. 14. 5）が出ており、湧水箇所の標高を結んだ線は断層と想定される。今回の斜面崩壊は、既往の崩壊土塊中の谷部に発生し（図4. 14. 1, 図4. 14. 2），崩壊地の両縁には小さな沢もある。この沢に地下水が集中し、浸透したものが断層沿いから湧出し、崩壊が発生した可能性がある。

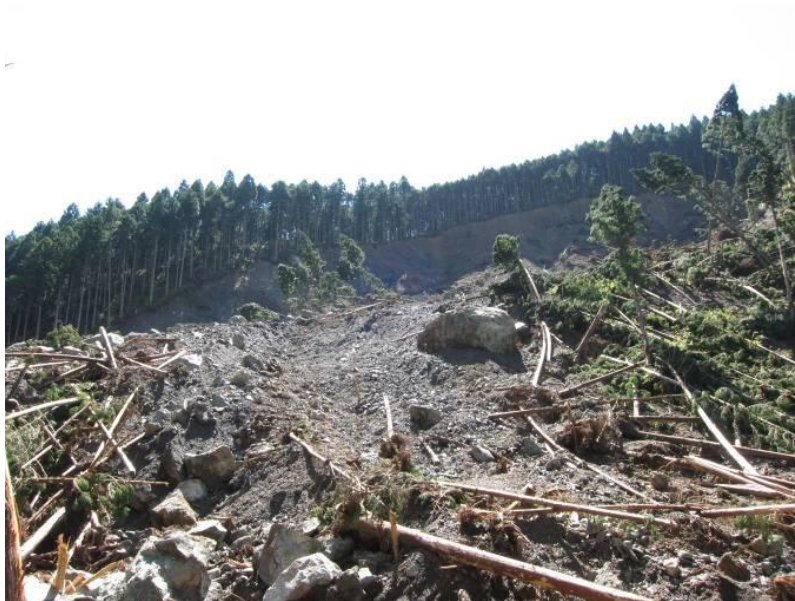
写真4.14.6 崩壊地末端の崩積土の状況

斜面内および斜面末端には、多量の崩積土および倒木が不安定な状態で取り残されている(写真4.14.6, 写真4.14.7)。現在、斜面末端には川が流れており、斜面末端に堆積している崩積土を浸食しており、斜面中に残留している崩積土のバランスを崩す傾向にある。このことから大規模な崩積土の滑動や、土石流の発生が懸念される。

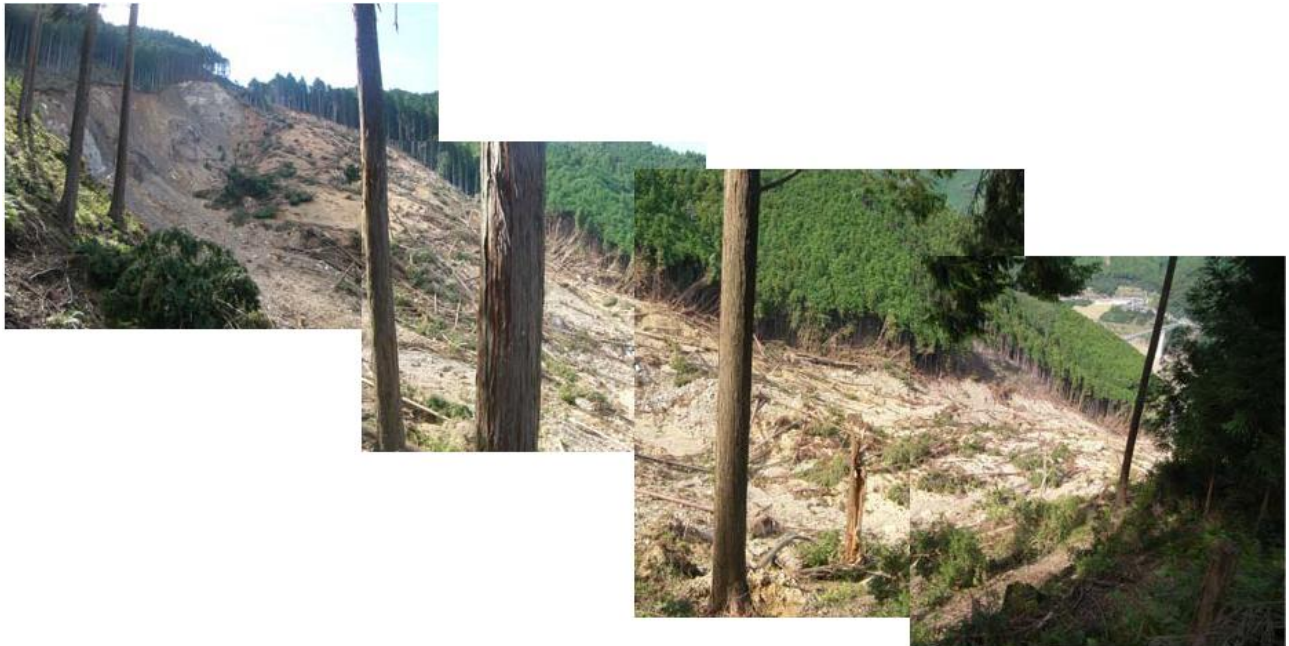
写真4. 15. 10 崩壊地全景

崩壊地内には崩積土および倒木が多く不安定な状態で残留している(写真4.15.10)。

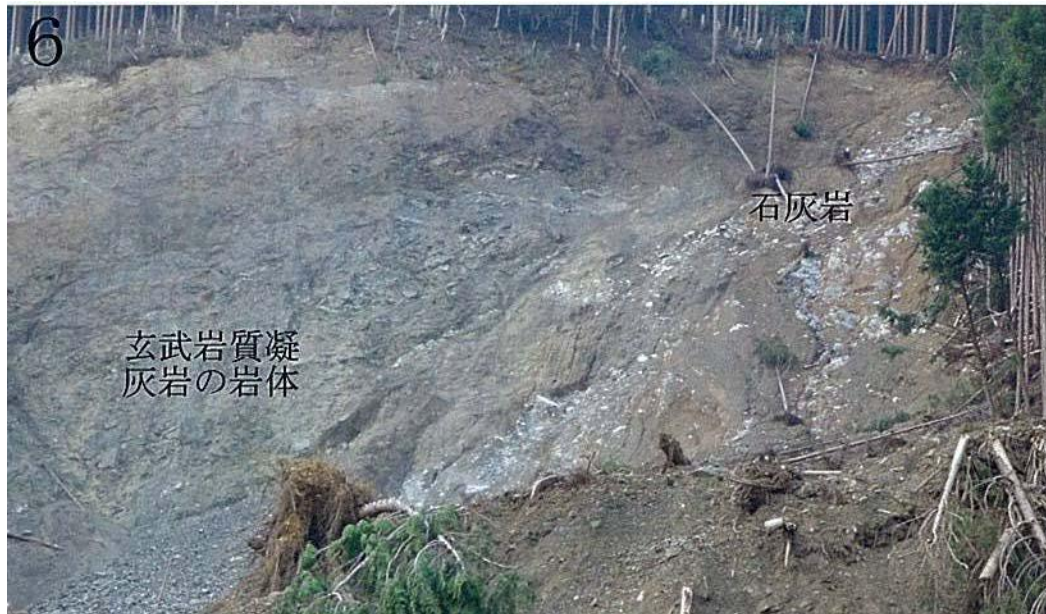
崩壊斜面の崖には玄武岩質凝灰岩の岩体や砕かれた石灰岩塊がみられる(写真4.16.2)。
観察した付近の崩壊堆積物には灰白色の石灰岩、灰白色の層状チャート、砂岩、頁岩の礫がみられる。
崖面の観察をしていないので結論が出ないが、秩父帯の属する岩体が崩壊を起こしていると推定される。

写真 4. 16. 2 崖面に見られる玄武岩質凝灰岩と灰白色を呈する石灰岩

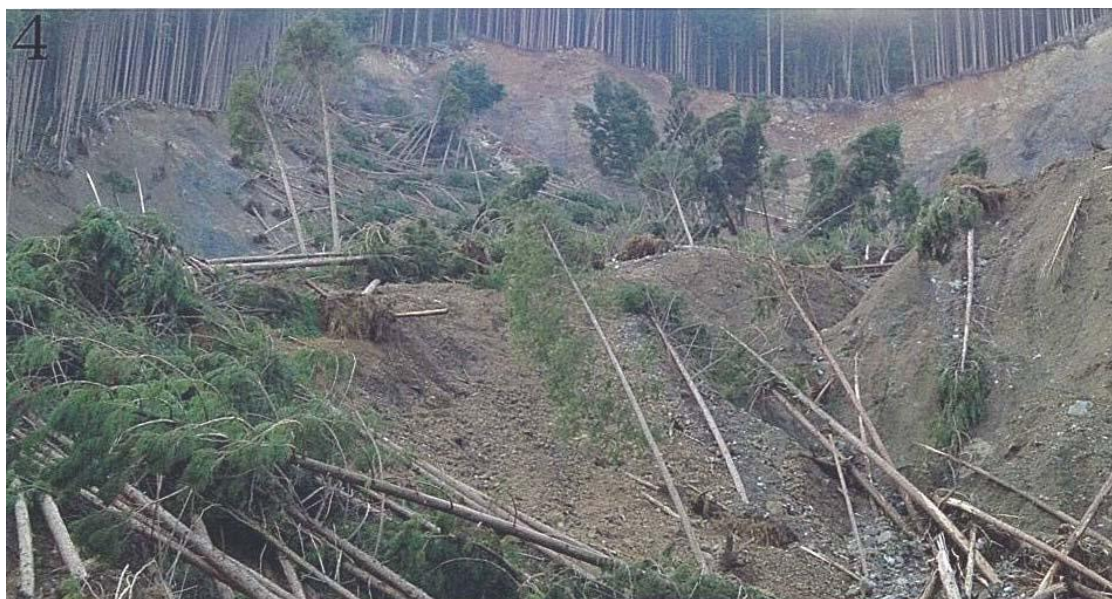
写真4.16.3 崩壊地の中央部滑落崖の状況

斜面上部には高さ約40mの滑落崖が認められる。崩落崖には亀裂の発達したやや緩みの見られる岩盤が露出している。崖面には玄武岩・玄武岩質凝灰岩・黒色の頁岩がみられる(写真4.16.2, 4.16.3)。
崩壊下部には、厚い崩積土砂が堆積しており、崩壊地内には崩積土および倒木が多く不安定な状態で残留している(写真4.16.3)。対岸に残る土砂の高さは川の水面から40m程あるが、上流の立木の様子では滞流水の跡が20m程の高さであることから、崩壊堆積物は谷部でU字形に堆積したと推定される(写真4.16.4)。

滑落崖は亀裂が発達し，やや緩んだ玄武岩質凝灰岩・頁岩等からなっており，全体的に脆弱な状況にある．このことから滑落崖周辺の地盤は不安定な状況にある．今後，滑落崖の拡大・活動土砂の発生が懸念される．

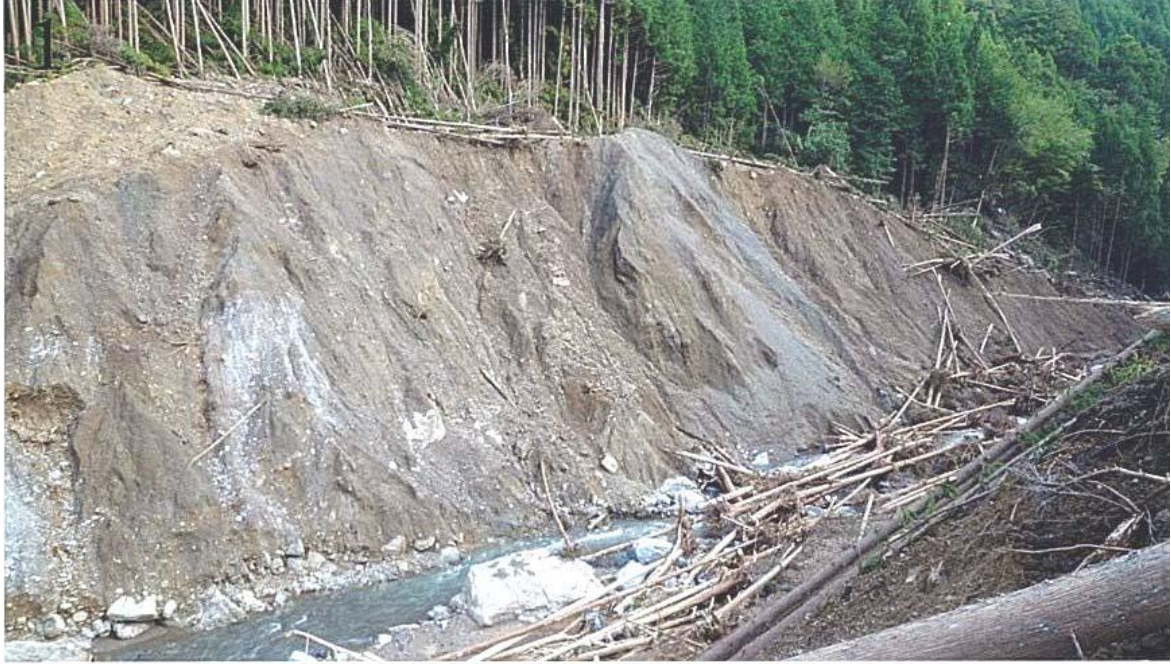
写真4.4 高原川を堰き止めた崩壊堆積物を切り込んでできた川
右岸側に残る崩壊堆積物の上面より，上流に残る滞水後のほうが低い。
