第IV編 三重県における地盤災害

1. はじめに

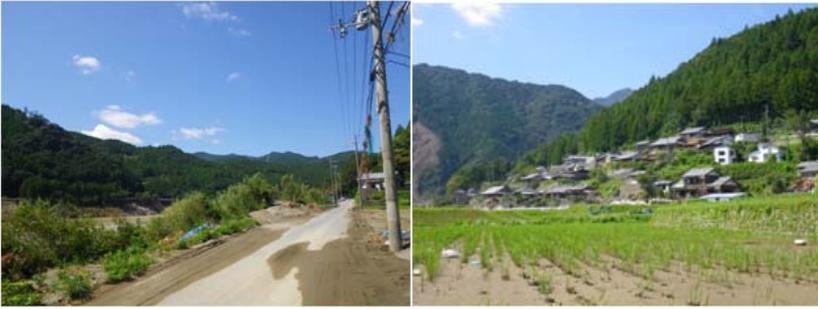
図-4 に Google による調査地点付近の空中写真および位置を示す。調査地点付近の地質は、新第三紀中新世の火成岩である熊野酸性岩類に属する花崗斑岩を基盤としている。本地点では、図-5 に示すように、今回の豪雨による河川の増水・氾濫により、電線に木の根等の付着が確認できるとともに、浅里では家屋の1階屋根付近まで水位が上昇し、家屋の浸水や農地の冠水、道路の浸食などの大きな被害が見られた。また、高岡地区では図-6 に示す相野谷川の輪中堤の崩壊による被害も見られた。地盤災害としては、浅里地区において図-7 に示す家屋裏山に崩壊が発生し、家屋の倒壊等の被害が見られた。この斜面崩壊箇所の崩壊面に分布する花崗斑岩は、丸みを帯び巨礫状をなすコアストーンとマサが混在していた。大和田川では土石流が発生し、和田ではこの土石流による被害が見られた（図-8）。図-9 に示す国土地理院による空中写真では、この土石流の源頭部は約 2.5km 上流であると考えられる。また、この空中写真より紀宝町周辺では谷筋沿いに多数の崩壊が発生したことが確認できる。

図-5 浅里周辺の状況

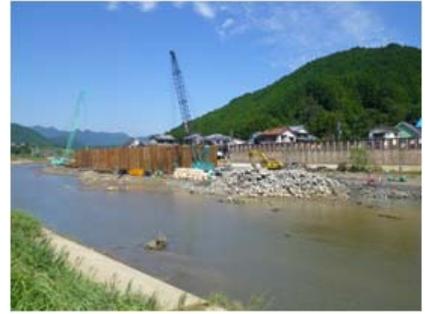
図-6 輪中堤の状況

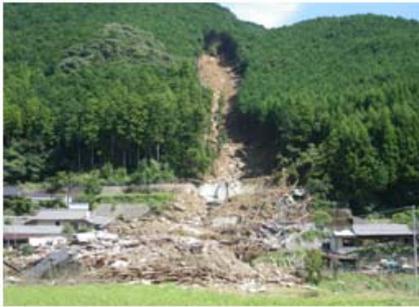
図-7 浅里の崩壊状況

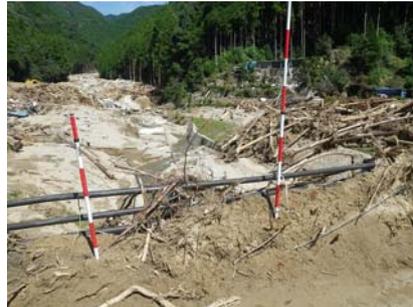
図-8 大和田川の土石流の状況

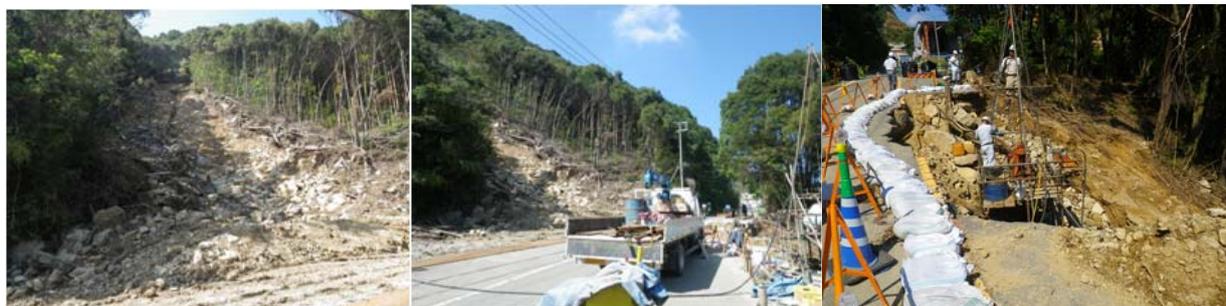
図-10 に Google による調査地点付近の空中写真および位置を示す。調査地点付近の地質は、新第三紀中新世の火成岩である熊野酸性岩類に属する花崗斑岩を基盤としている。本地点では、今回の豪雨により図-11 に示す幅 15m 程度、延長 100m 程度の斜面崩壊が発生し、その下部の道路のり面に崩壊が続いていた。本地点の崩壊は表層の比較的浅いものであった。また、図-12 に示すように向かい側斜面においては、幅 50m 程度の流れ盤方向の崩壊が表層付近で発生し下流に土石が流下していた。本地点の崩壊面に分布する花崗斑岩は丸みを帯び巨礫状をなすコアストーンとマサが混在していた。

図-11 崩壊状況

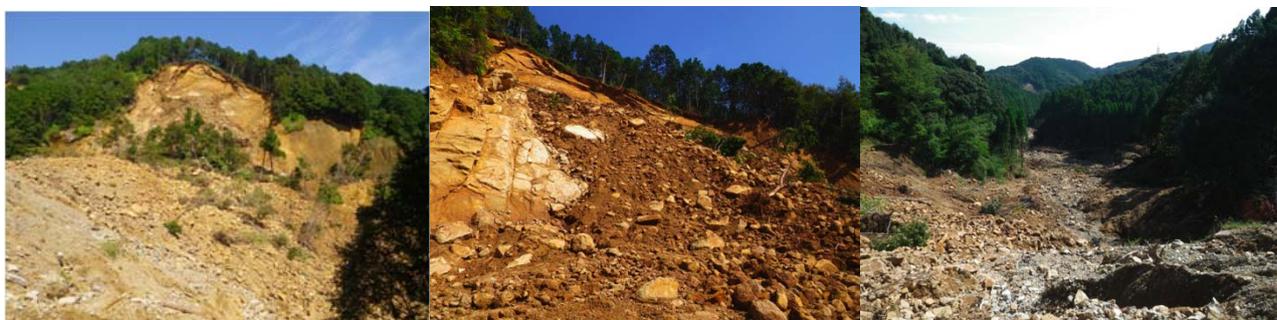
図-12 崩壊状況

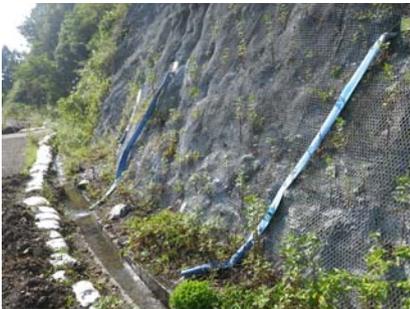
図-14 水抜き工の状況

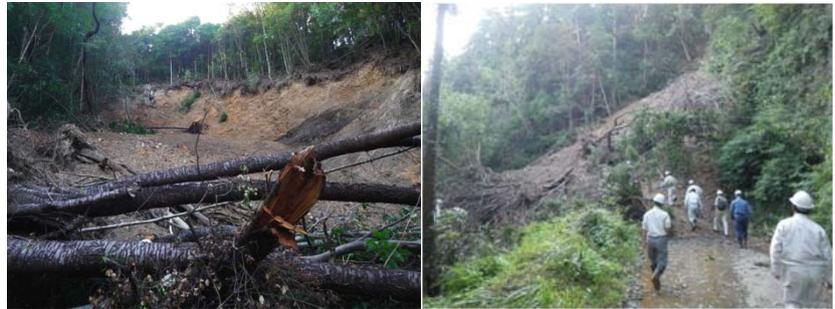
図-15 崩壊状況

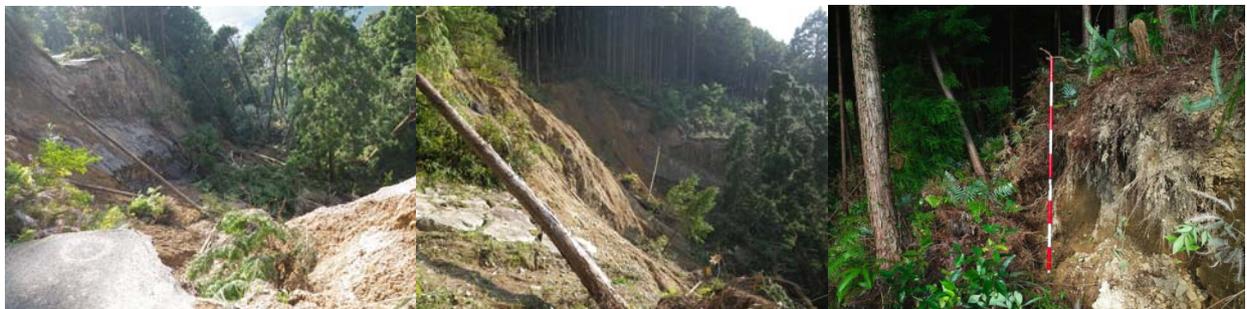
図-13 に Google による調査地点付近の空中写真および位置を示す。調査地点付近の地質は、新第三系中新統の熊野層に属する泥岩・シルト岩互層を基盤としている。本地点周辺では地すべりに対する対策がなされており、調査時には図-14 に示すように一部の水抜きボーリング孔からの排水が見られた。林道沿いでは図-15 に示すような表層付近の崩壊が数カ所で見られるとともに、図-16 に示すような林道および熊野古道を寸断する幅 55m 程度の比較的規模の大きな地すべり的な崩壊が発生し、崩壊側部では 1m 程度の滑落が見られた。この崩壊カ所の側部滑落崖に露頭する泥岩・シルト岩互層は風化し、層理面が開口するとともに層理面と直交する節理面も発達していた。

図-16 崩壊状況

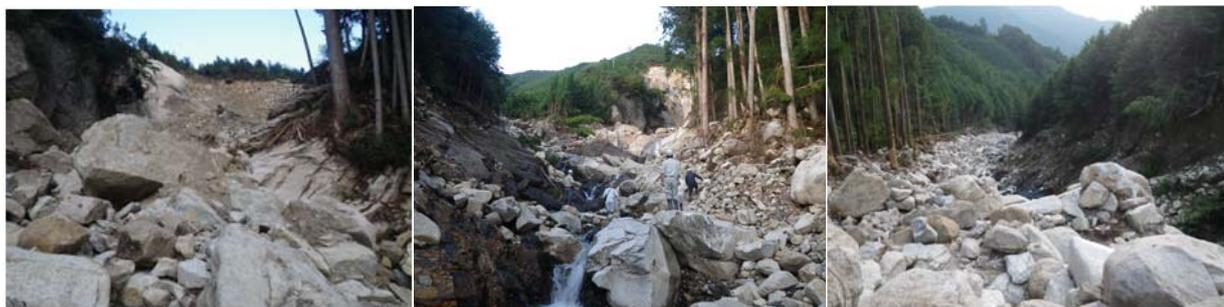
図-17 に Google による調査地点付近の空中写真および位置を示す。調査地点付近の地質は、四万十帯の砂岩・泥岩互層を基盤としている。調査地点付近では、図-18 に示すように東部付近からブロック崩壊的な崩壊が見られ、1m 以上ある比較的大きな岩塊が桑谷川を流下し堆積していた。崩壊地点付近で見られる岩塊の大きさは 2m を越えるものも見られた。崩壊面付近では砂岩が優勢であるものの、桑谷川を挟んだ右岸側では図-19 に示すように泥岩が確認できる。

図-18 崩壊状況

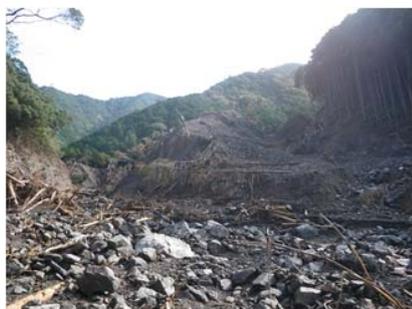
図-21 土石の堆積状況

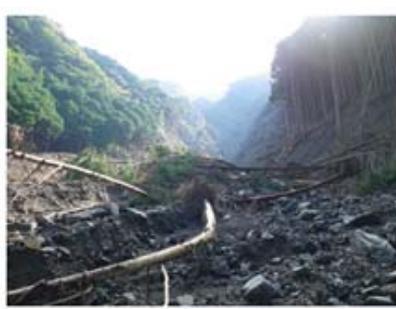
図-22 移動土塊の状況

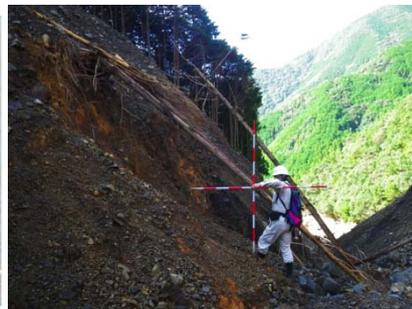
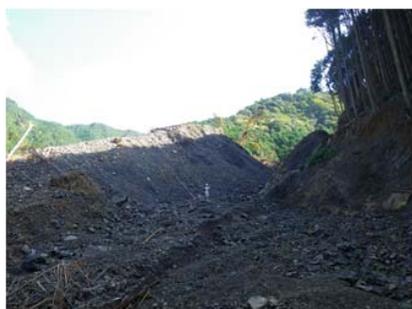
図-23 土石の浸食状況

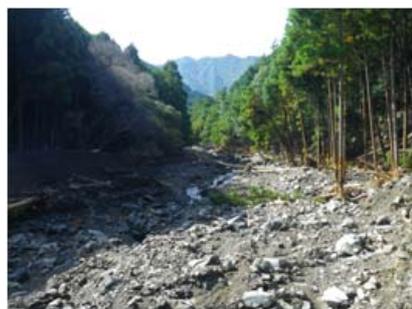
図-24 河川の土石の堆積状況

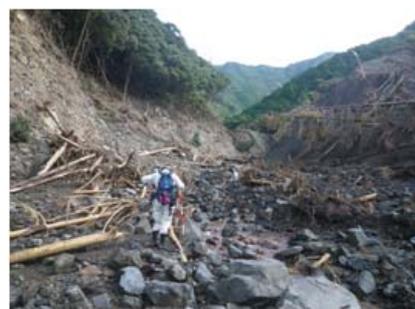
図-25 河川の浸食状況

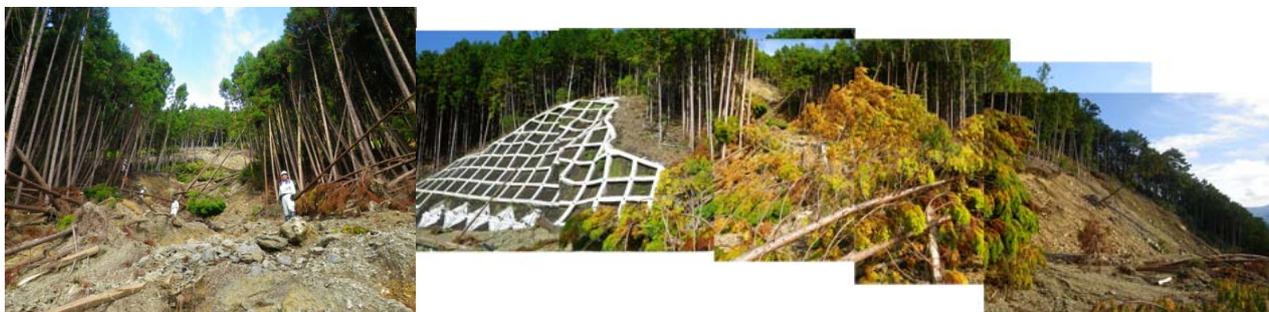
図-27 崩壊状況

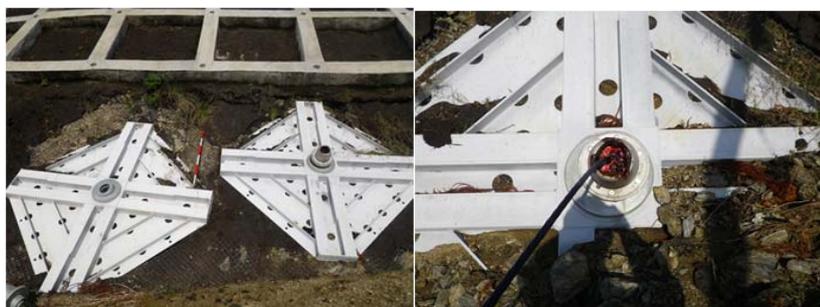
図-26 に Google による調査地点付近の空中写真および位置を示す。調査地点付近の地質は、三波川帯の結晶変岩を基盤としている。本地点では、平成 16 年 9 月の台風 21 号により斜面崩壊が発生し、それに対する対策工事として崩壊頭部付近にロックボルトおよびグラウンドアンカー工が建設中であった。本地点では、尾根付近からの図-27 に示すような崩壊により、建設中であったグラウンドアンカーに破損が見られた。グラウンドアンカーは 6 列 138 本の施工予定のうち 1 列 23 本のみが施工されており、破損状況は図-28 に示すように頭部落下に伴う受圧板の落下が 1 カ所、アンカーテンドンの飛び出しが 2 カ所であった。アンカーテンドンの飛び出しは、4 本より線のうち 1 本のみでその長さは 6m 程度であった。なお、図-29 に示すように多くのアンカーは土砂に埋没あるいは消失していた。

図-28 アンカーの破損状況

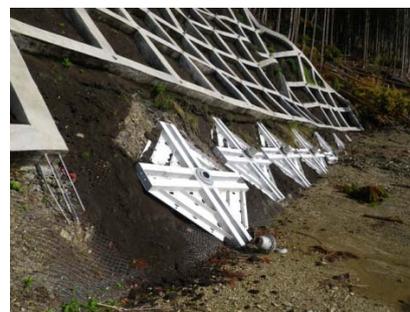
図-29 アンカーの埋設状況

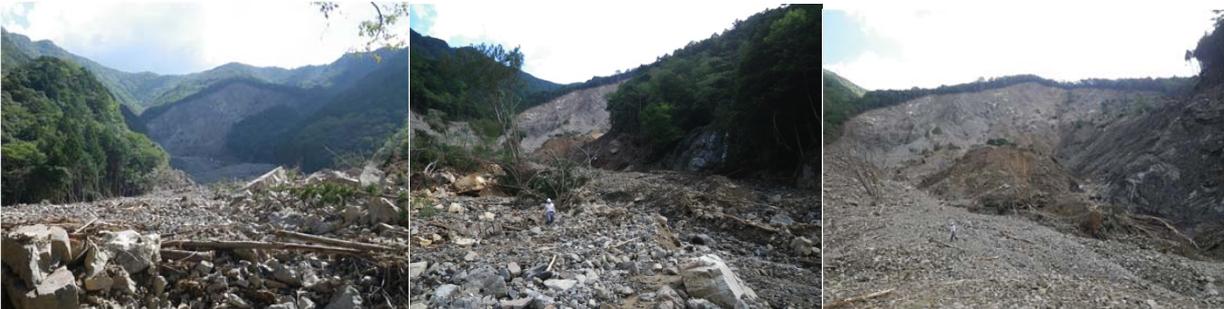
図-31 崩壊状況および土石の堆積状況

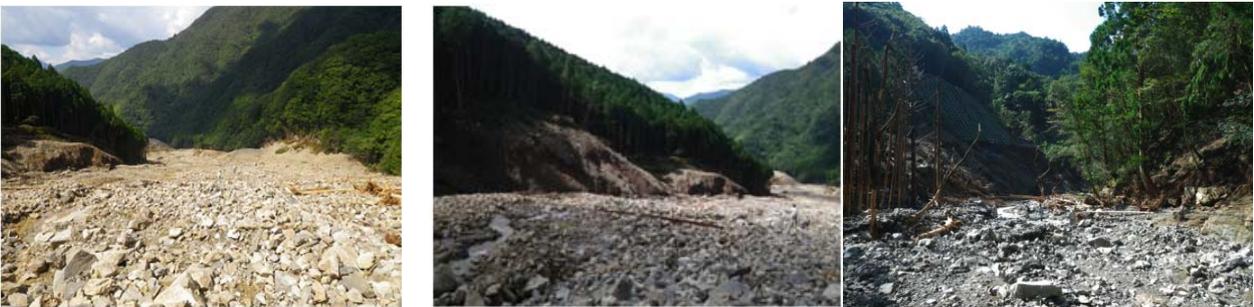
図-32 河川の堆積状況

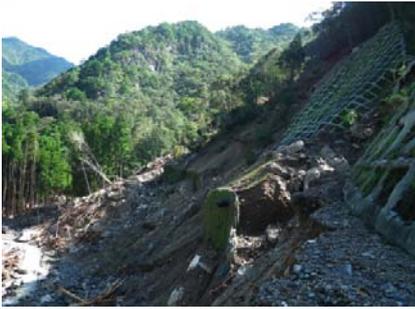
図-34 林道の被害状況

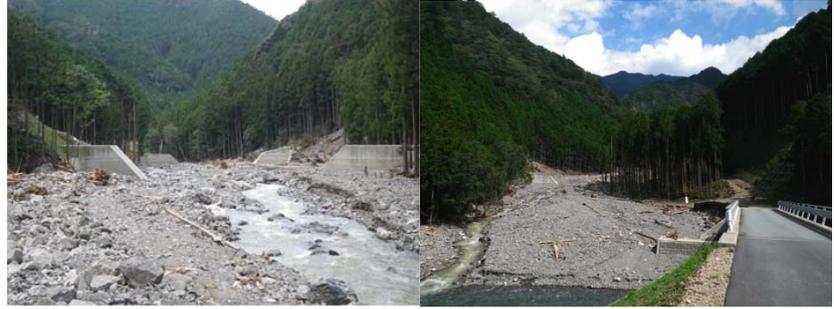
図-35 堰堤への土石と下流の状況

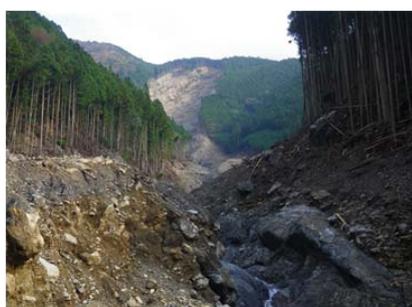
図-40 崩壊, 浸食の状況

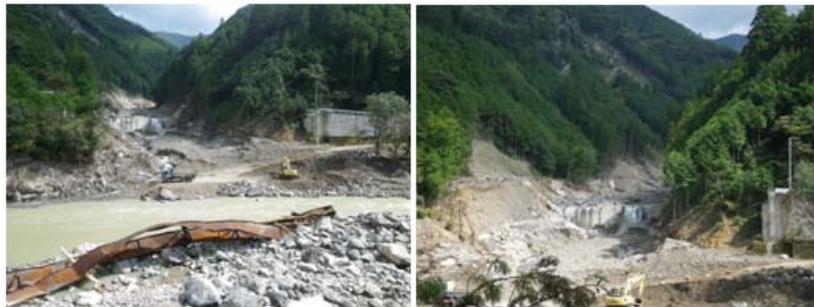
図-41 宮川合流点付近の状況

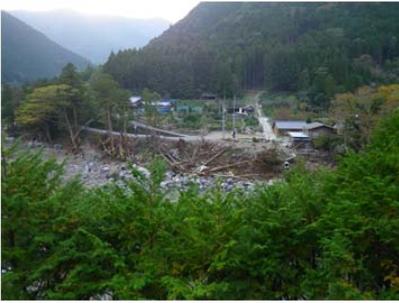
図-42 対岸の状況

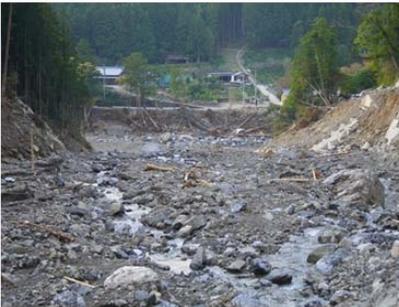
図-44 堰堤付近の浸食と土石の状況

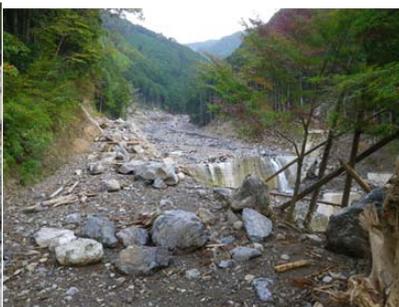
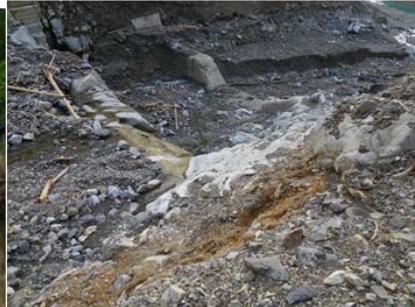
図-45 堰堤の破損状況

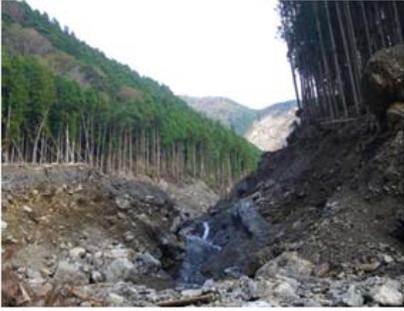
図-48 堆積土石の浸食状況

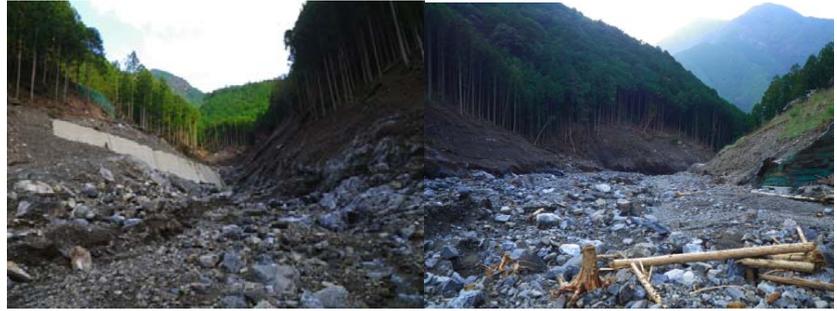
図-49 河川の堆積，浸食の状況

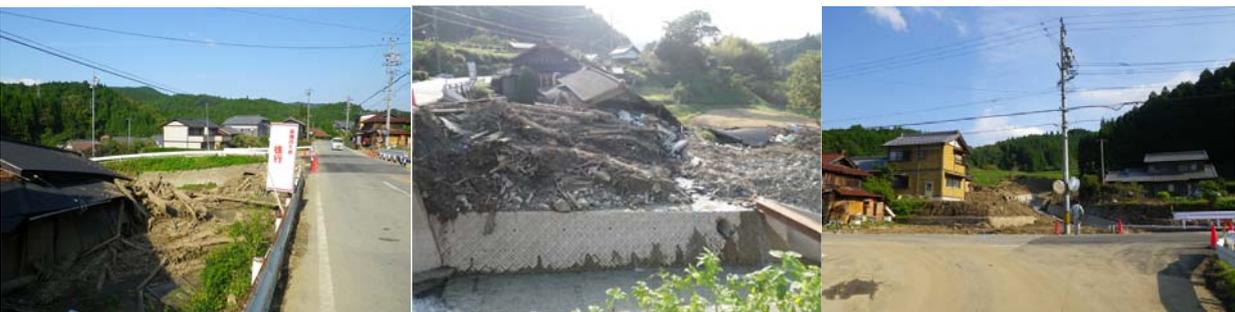
図-50 に Google による調査地点付近の空中写真および位置を示す。調査地点では、所谷川上流で発生した土石流が河川を流下し、図-51 に示すように国道 368 号にかかる橋梁を破損させるとともに、その周辺の家屋に大きな被害を及ぼした。調査地点に流下した土石は、領家帯に属する花崗岩・片麻岩を多く確認できる。

図-51 被害状況
