# 天川村坪内地区アシノセ谷

崩壊地の位置図および坪内地区状況写真

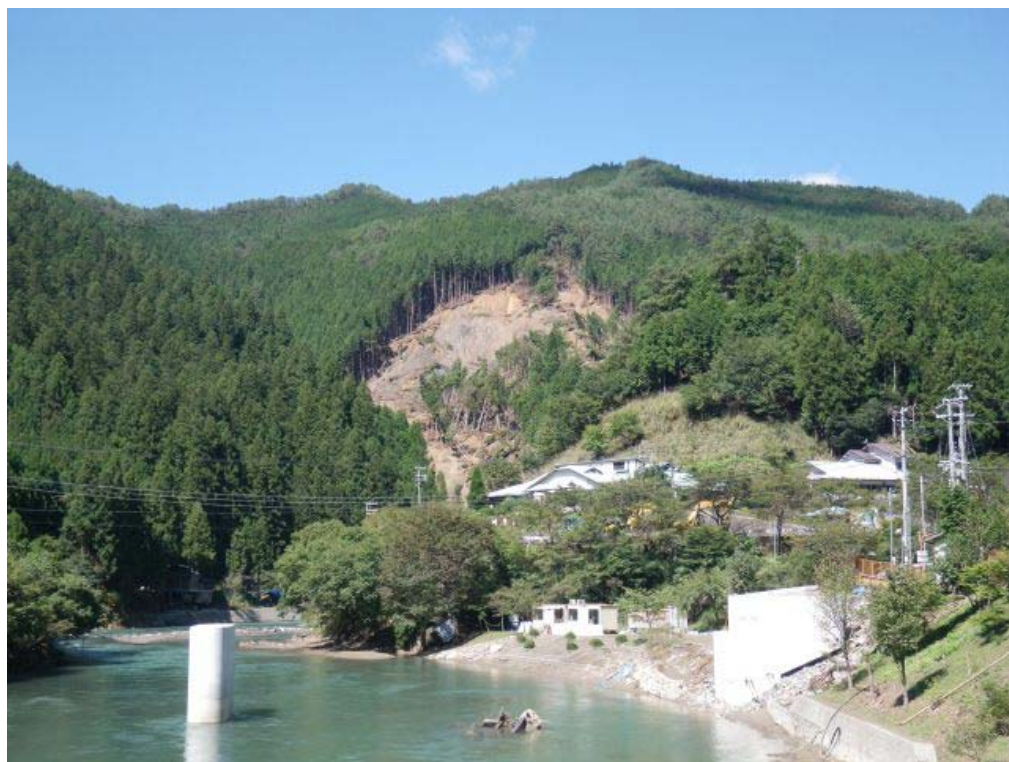
アシノセ谷崩壊地の全景

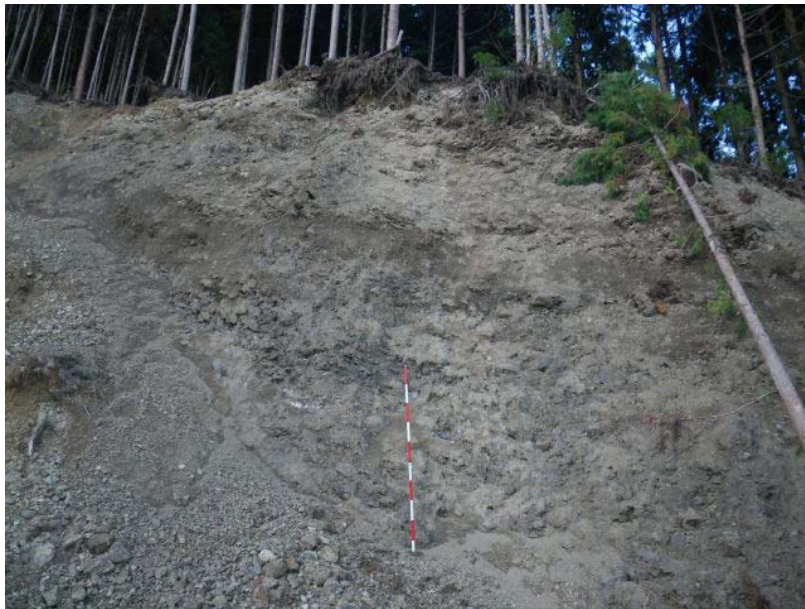
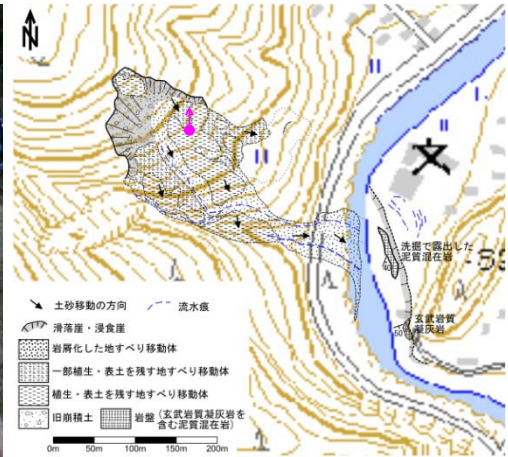
滑落崖の状況  
滑落崖には旧崩積土が分布する

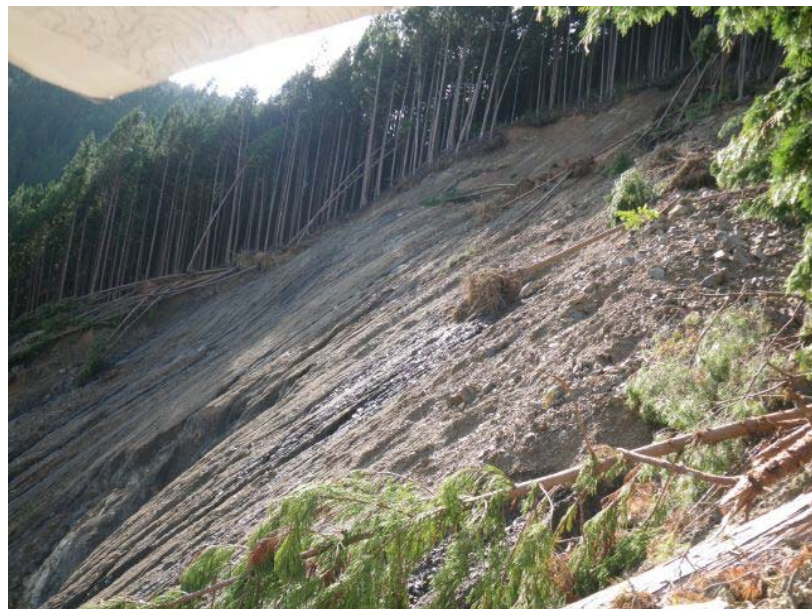
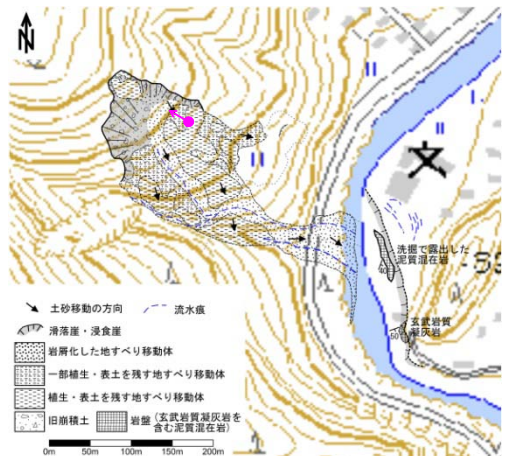
滑落崖の状況  
滑落崖には旧崩積土が分布する

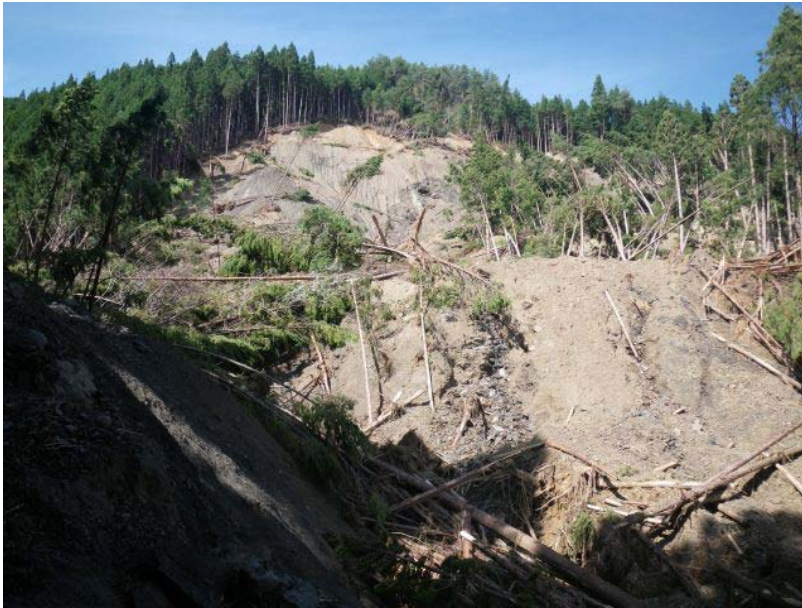
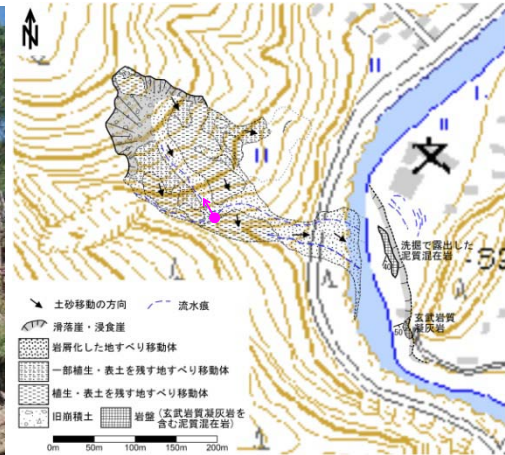
崩壊地内の状況  
 滑動土塊および倒木が多量に残留している

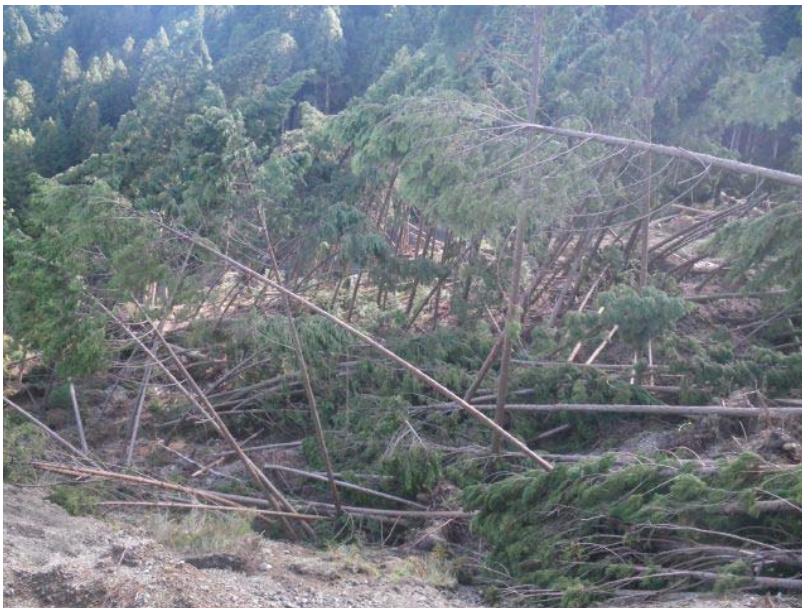
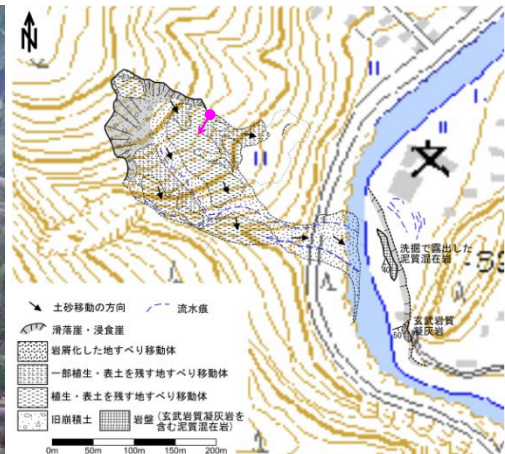
崩壊地内の状況  
 滑動土塊上には立木が多く残り、斜面上方に傾斜しているものが多い。  
 円弧回転しながら滑動したものと考えられる。

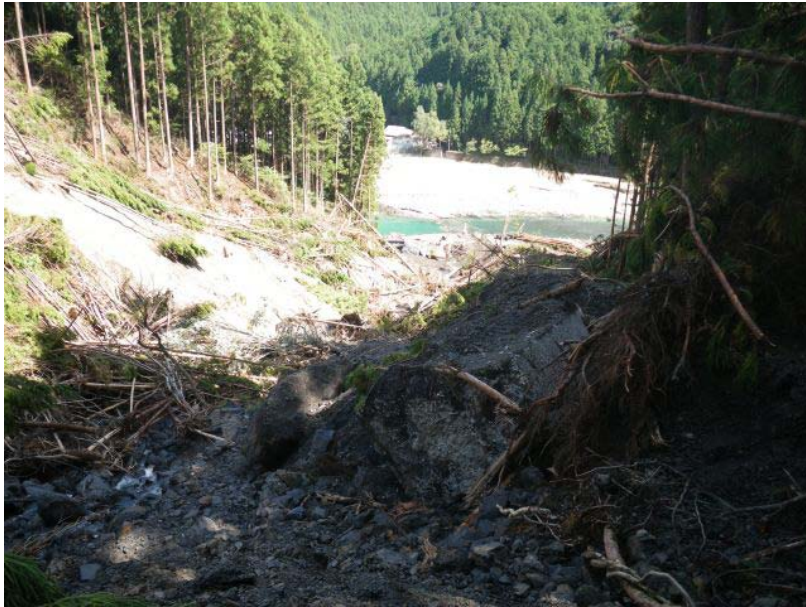
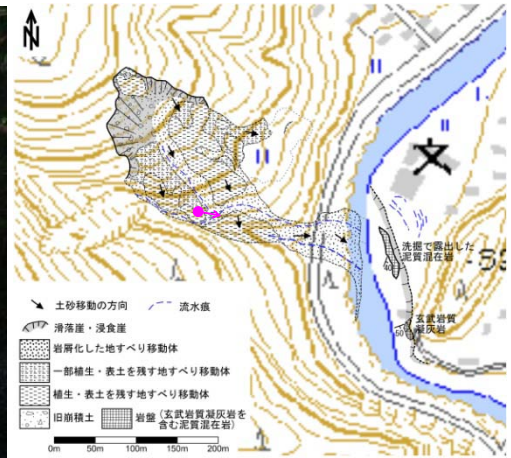
崩壊地内の状況  
表流水の流路沿いには転石や倒木が多量に体積している。

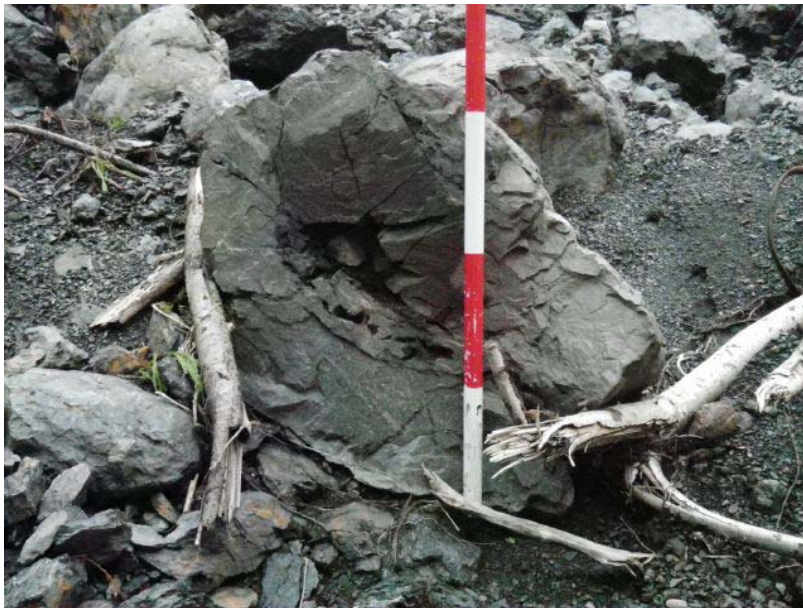
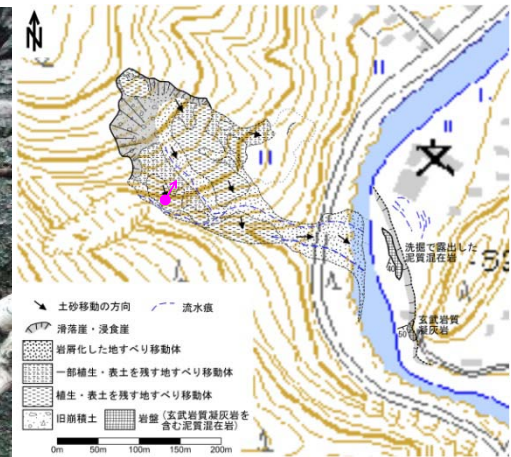
崩壊地内の転石  
崩壊地内の泥質岩転石に認められる空隙・方解石の溶出跡と考えられる。

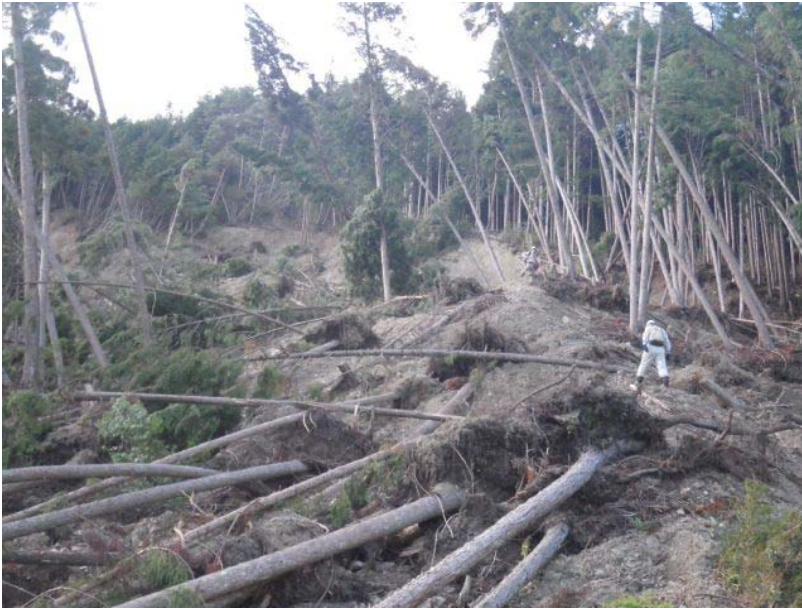
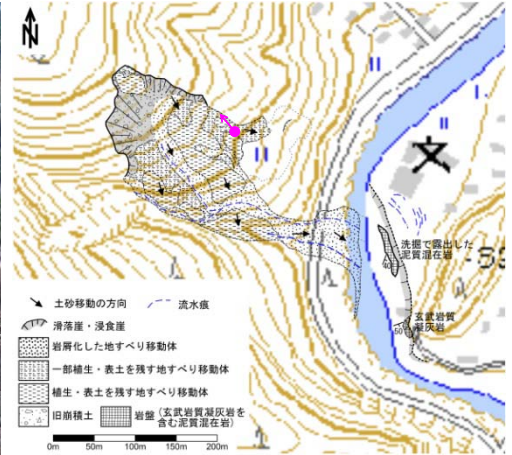
滑落崖周辺の状況  
斜面内には滑動土塊が分布する

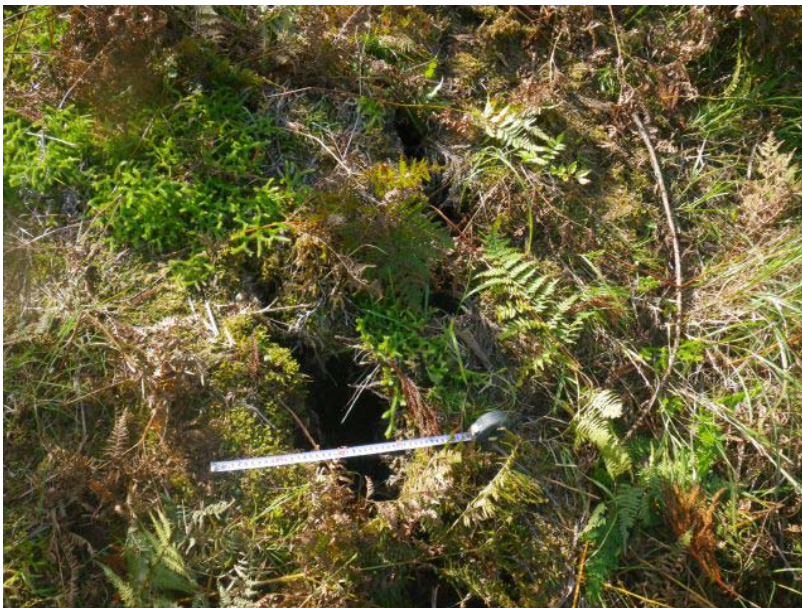
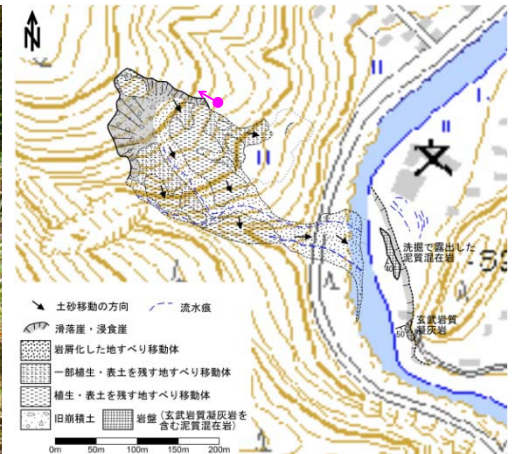
滑落崖上方の地表面の開口亀裂  
開口幅0.1~0.2m程度

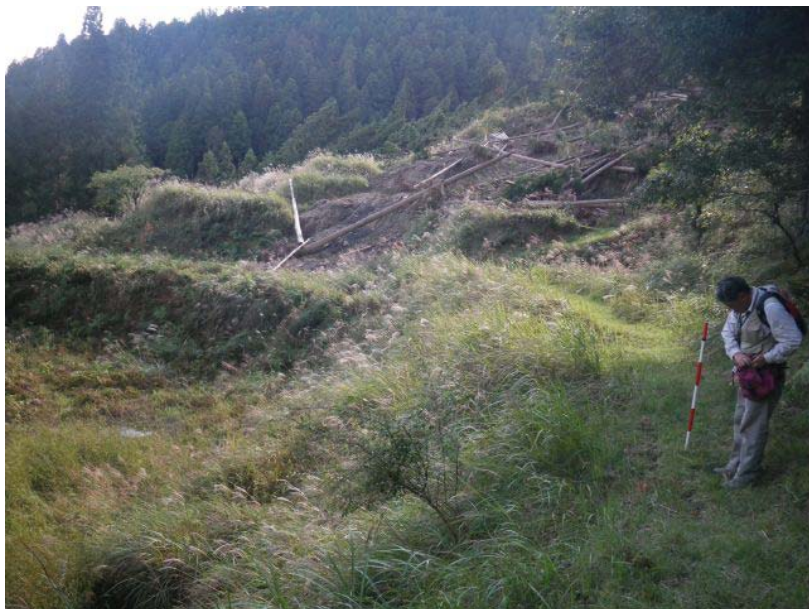
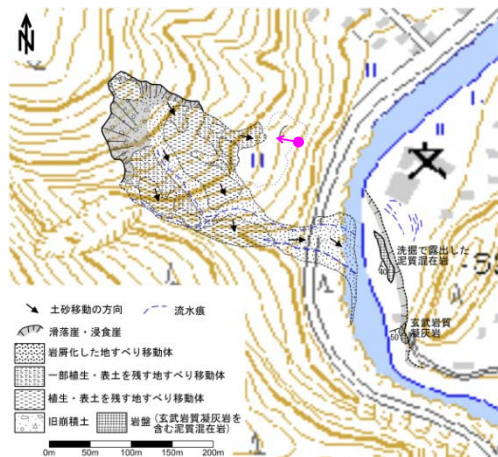
崩壊地東側の状況  
耕作放棄地に見られる地形の乱れ

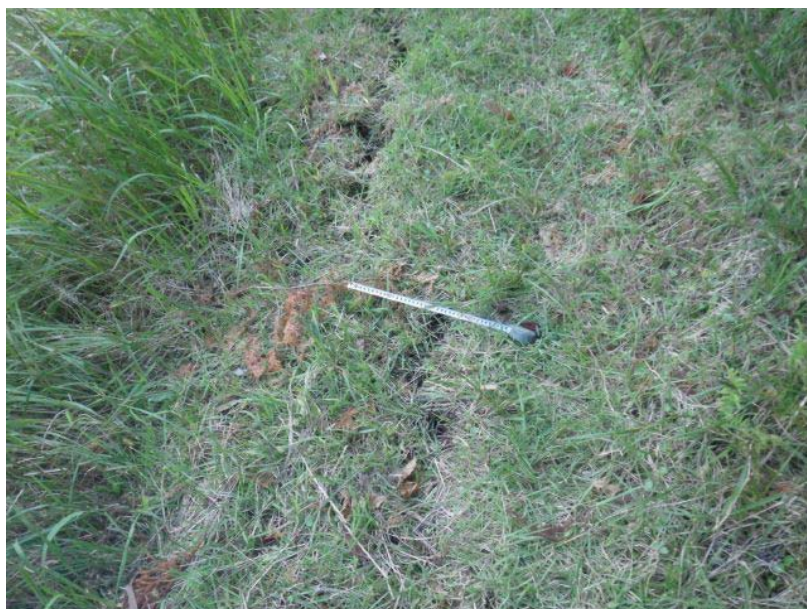
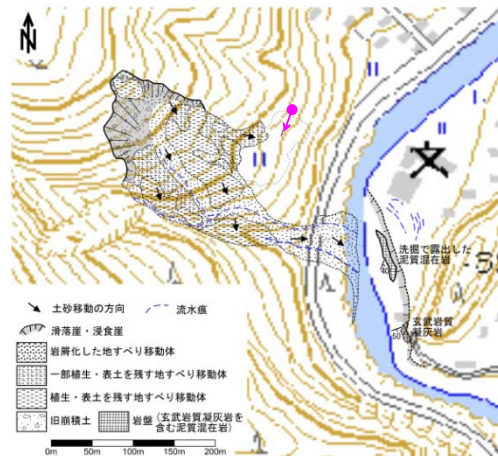
崩壊地東側の状況  
地表面には幅0.1mの開口亀裂が分布している

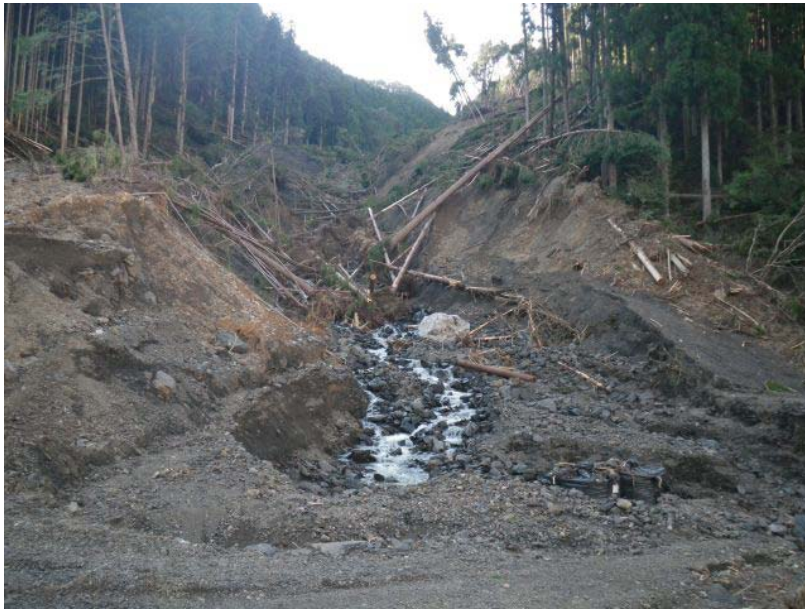
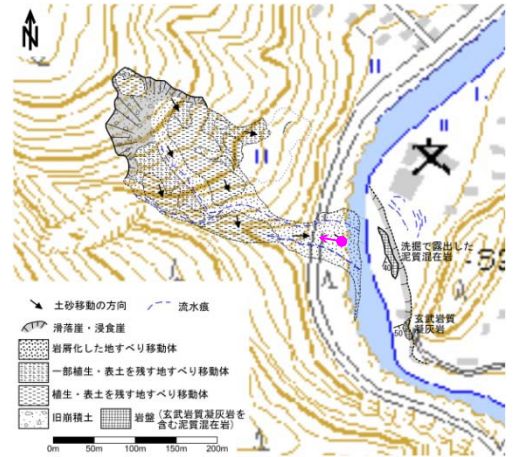
崩壊地末端部の状況  
流水により大きく洗掘を受けている

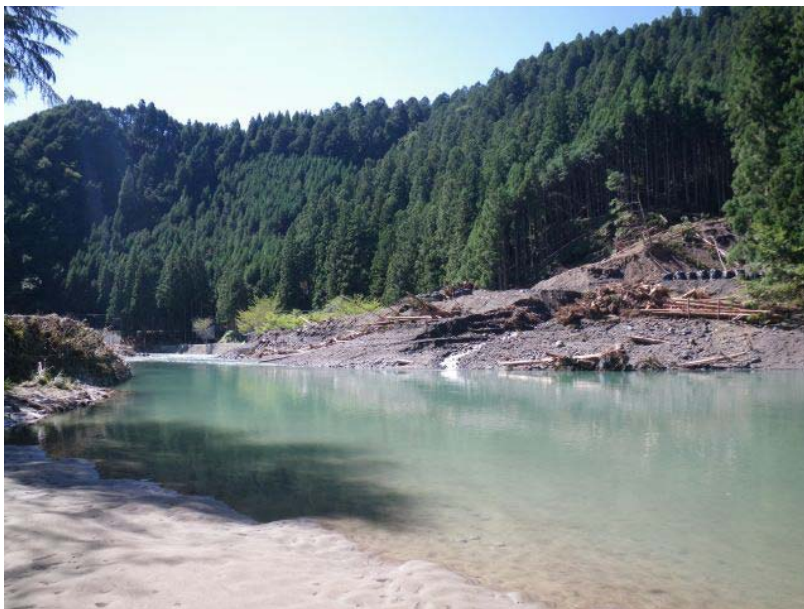
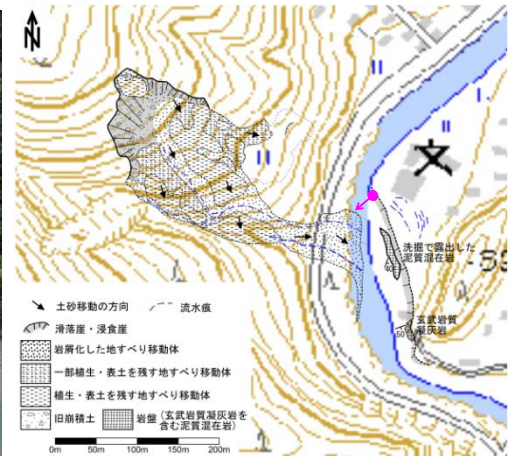
崩壊地末端の状況  
滑動土塊は県道を崩落・寸断させ、天ノ川に流入している

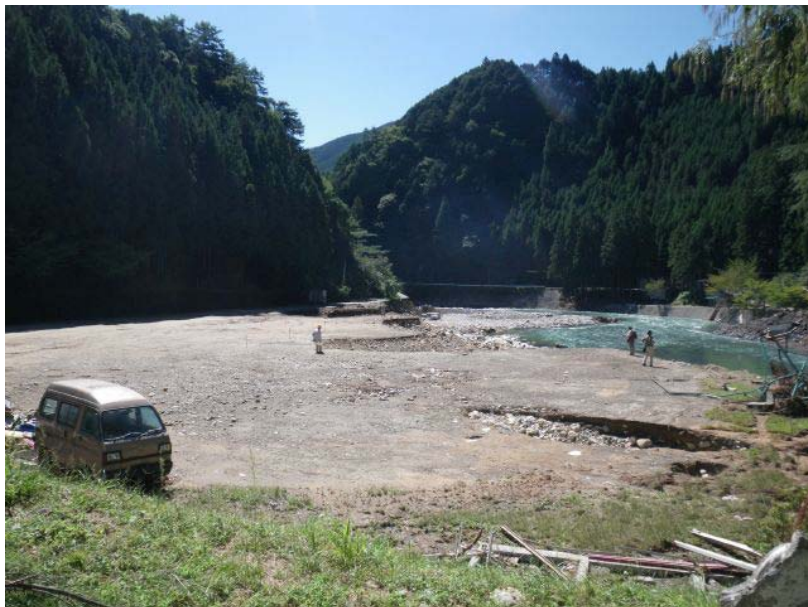
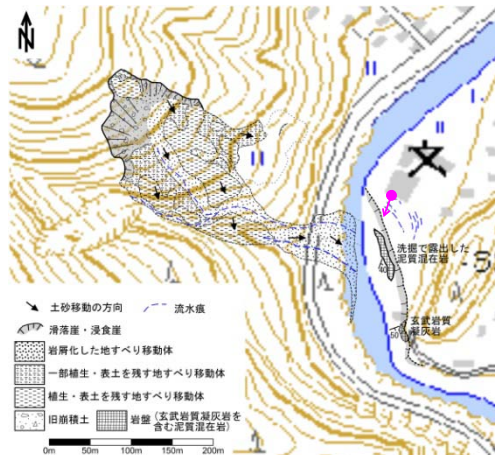
斜面对岸の中学校グラウンド  
滑動土塊により天ノ川の流路が変わり、対岸が洗掘を受けた

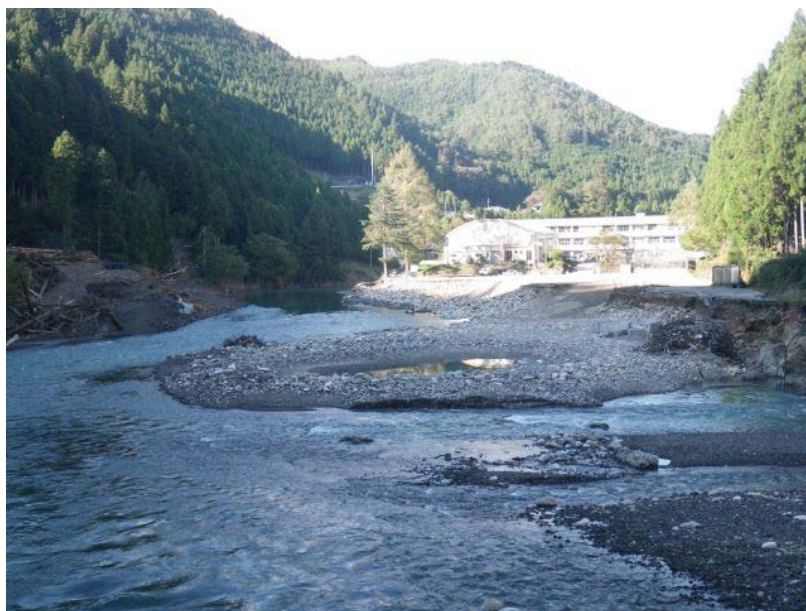
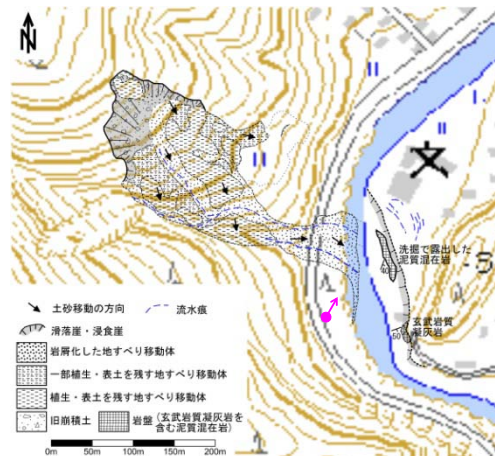
斜面对岸の洗掘状況  
洗掘により中学校グラウンドや村道は崩壊している
