天川村坪内地区冷や水

崩壊地の位置図および坪内地区状況写真

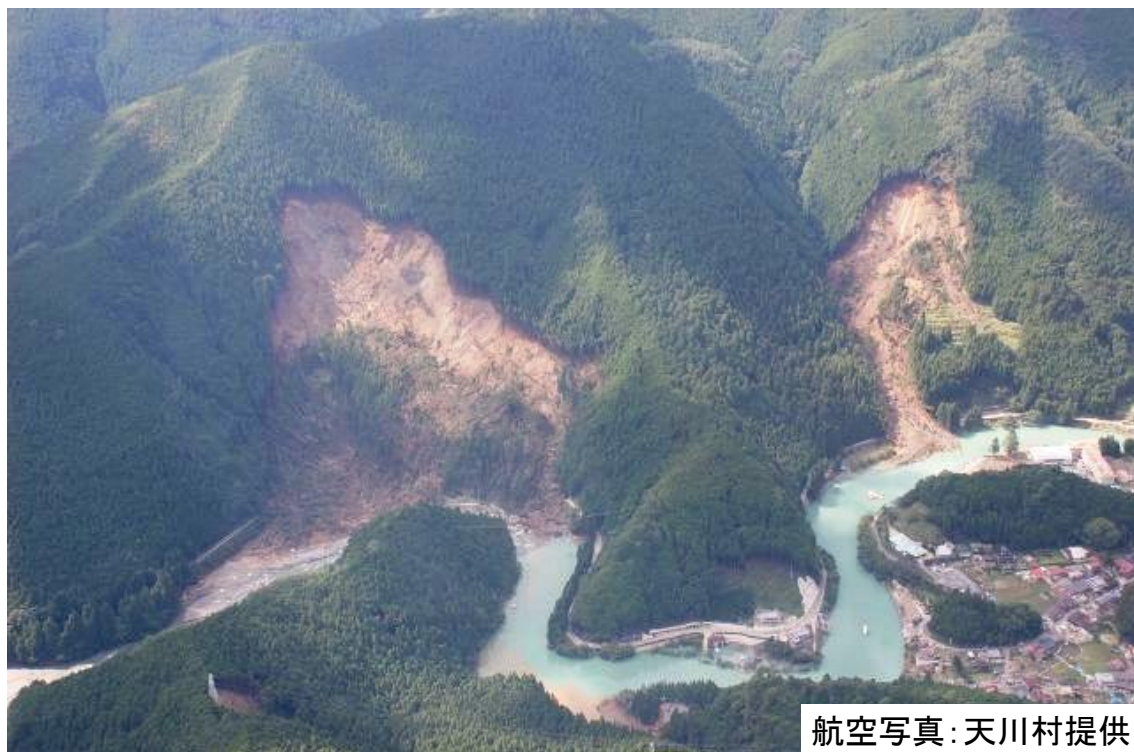
冷や水崩壊地の全景

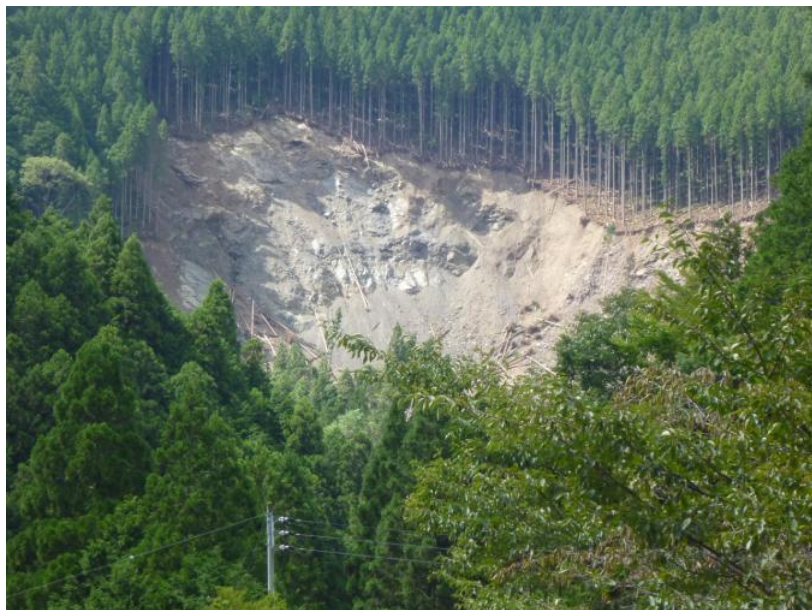
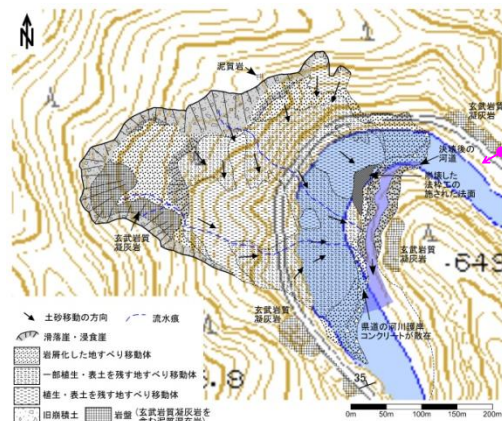
滑落崖の状況
 滑落崖には旧崩積土と玄武岩質凝灰岩が分布する

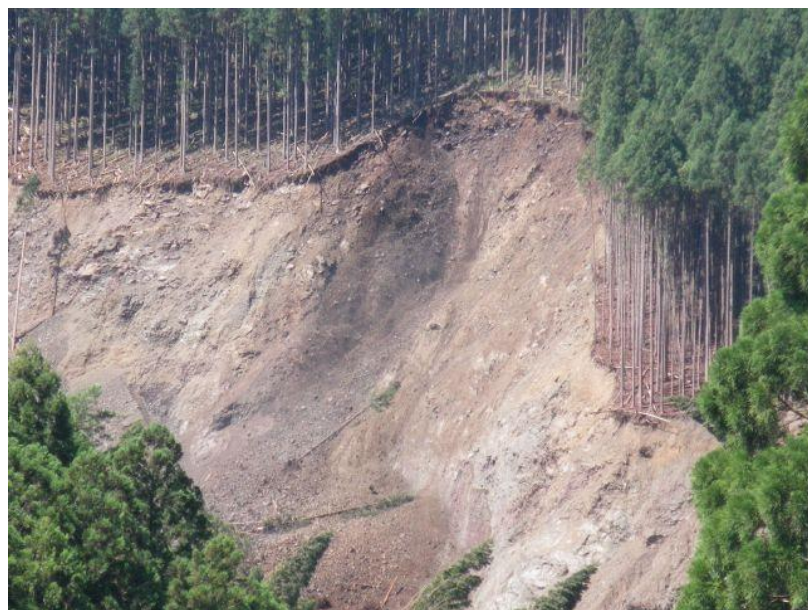
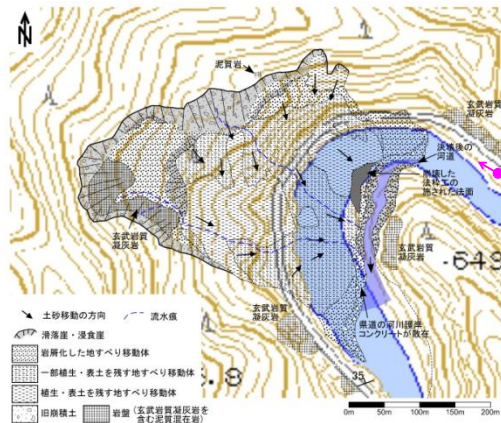
滑落崖の状況
 滑落崖の拡大が認められる

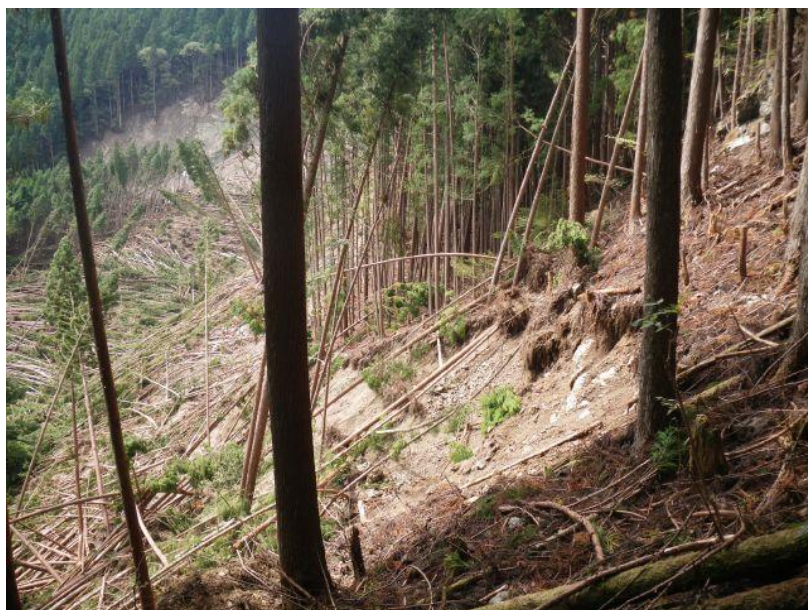
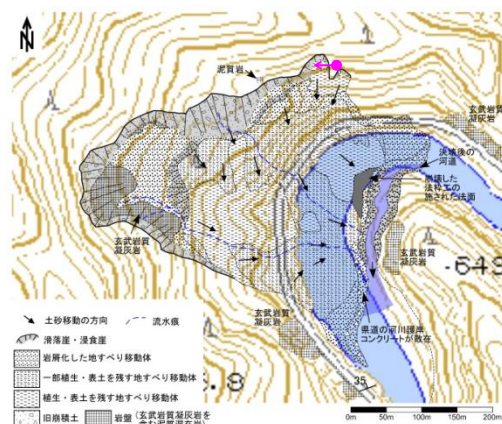
滑落崖の状況
 滑落崖には旧崩積土が分布している

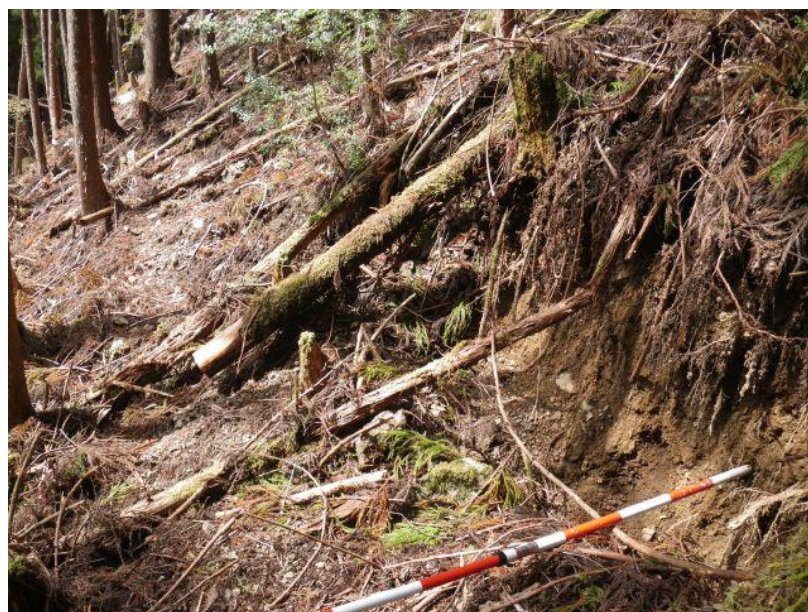
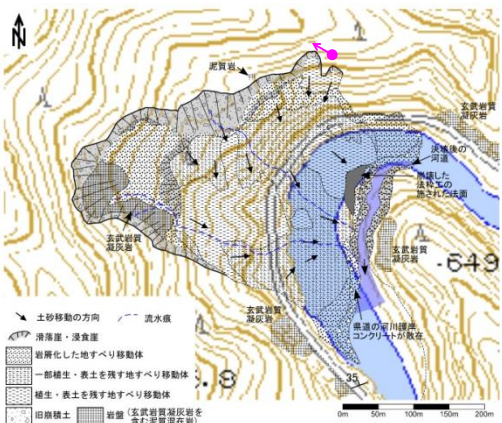
滑落崖上方の状況
 表層には段差が連続して認められる

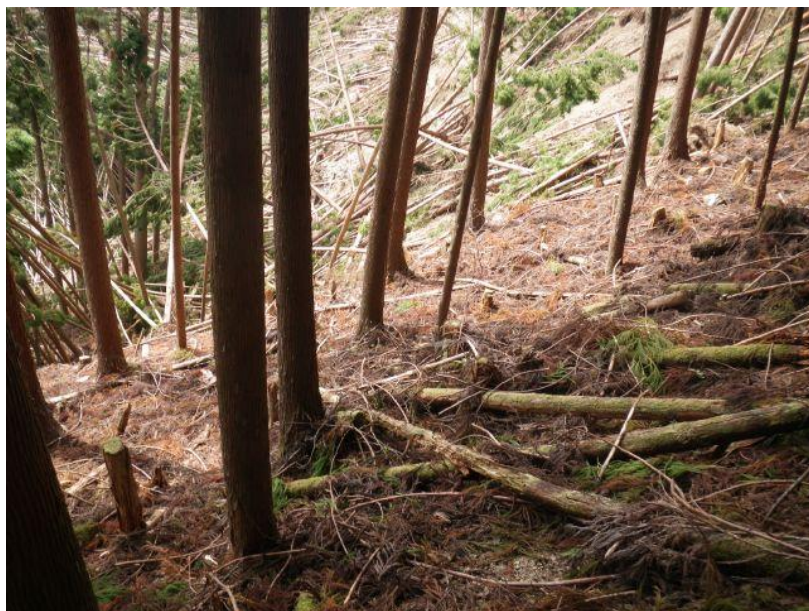
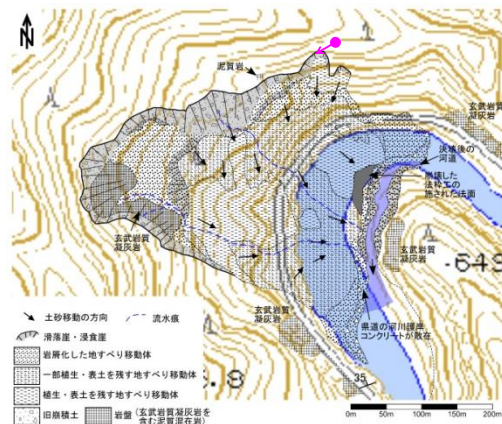
滑落崖上方の状況
 滑落崖上方の地表には段差が連続して認められ、不安定な状況である

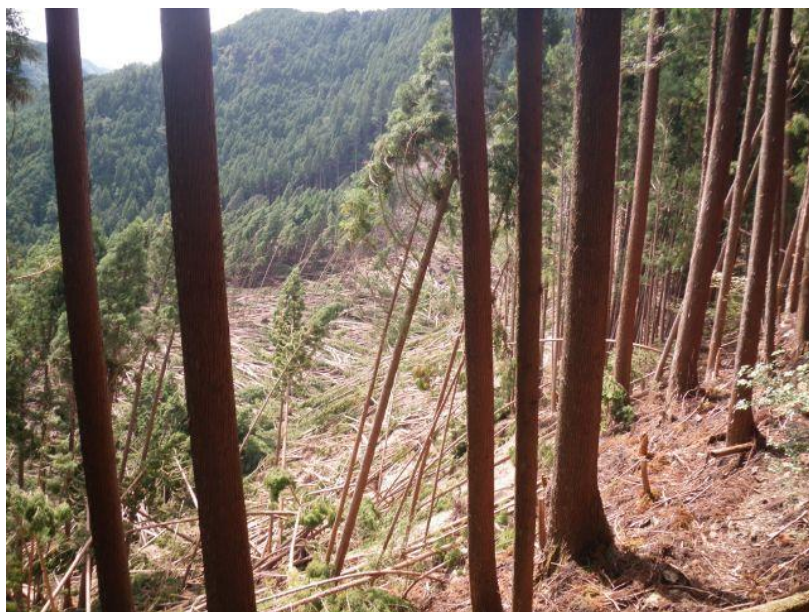
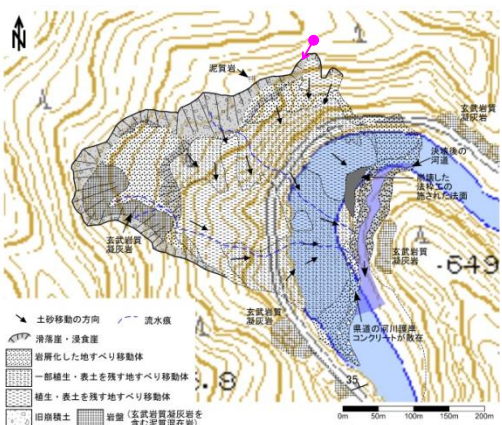
斜面内に残留する滑動土塊
 杉の木は斜面上方に傾斜している

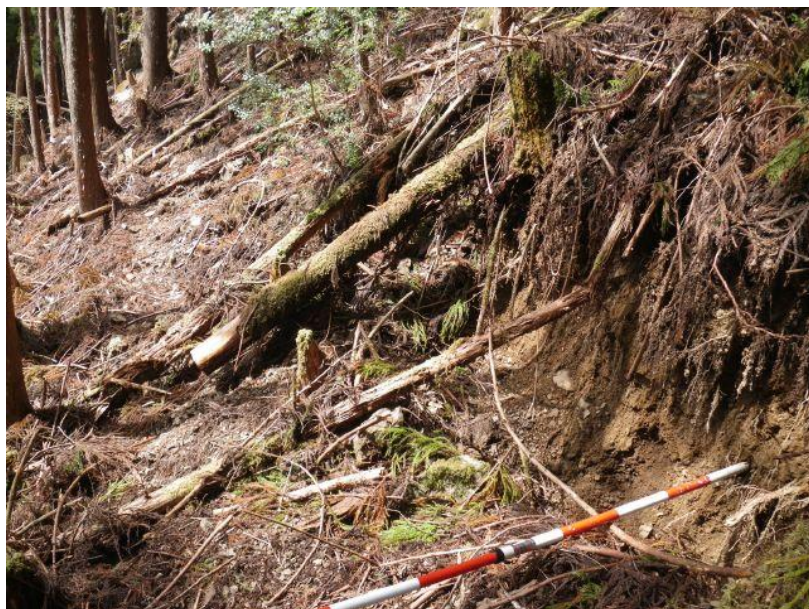
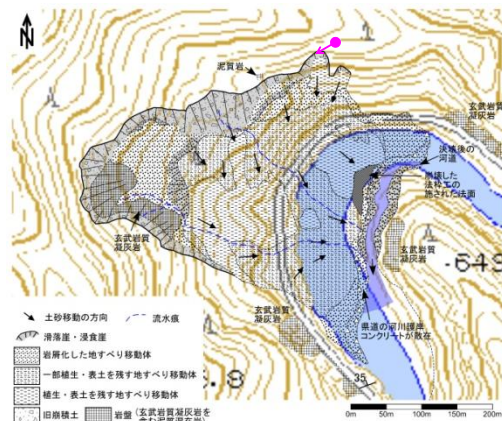
滑落崖上方の状況
 滑落崖上方の地表には段差が連続して認められ、不安定な状況である

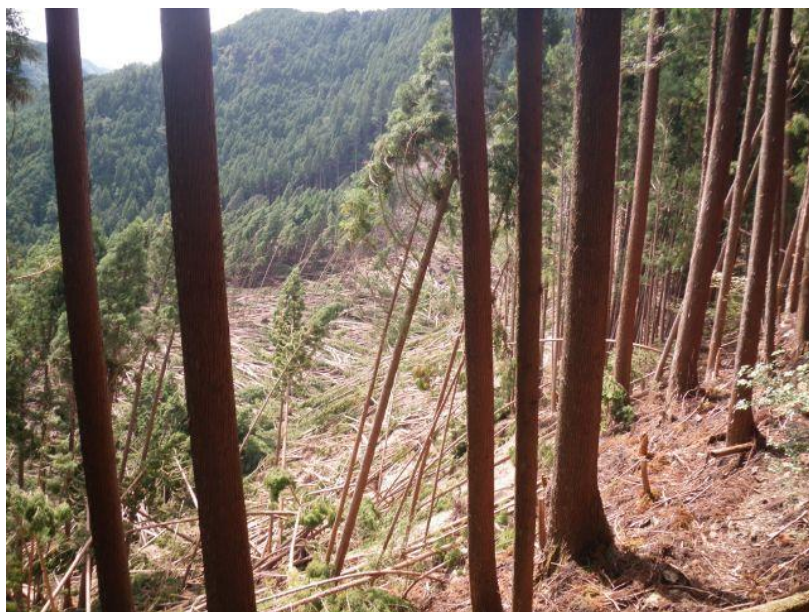
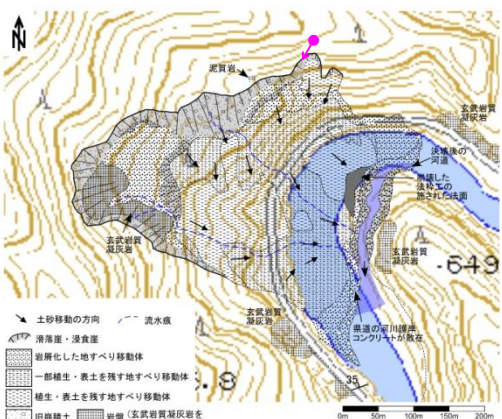
斜面内に残留する滑動土塊
 杉の木は斜面上方に傾斜している

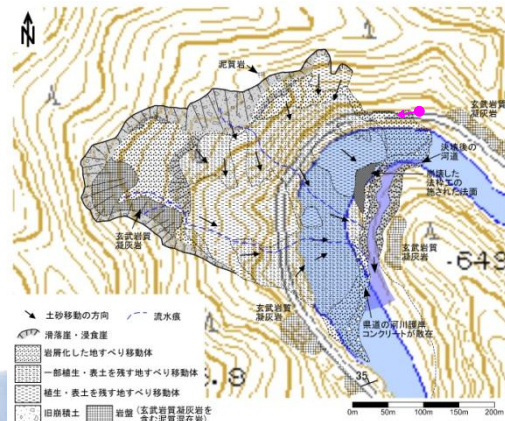
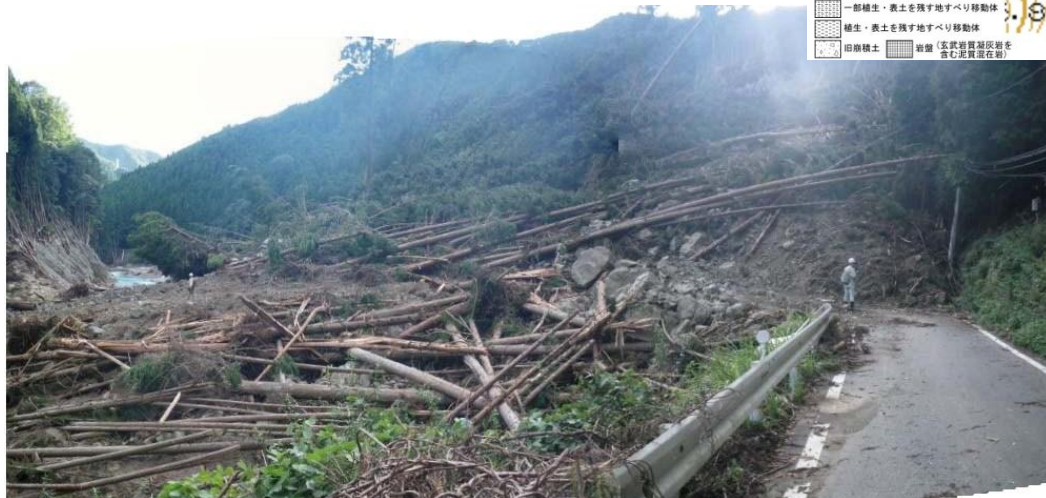
崩壊地末端部の状況
 滑落土塊により県道は崩落・寸断されている

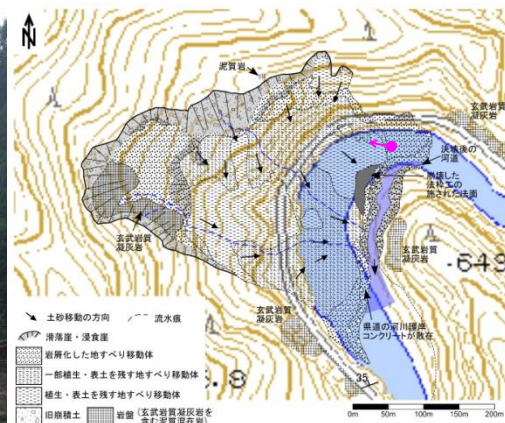
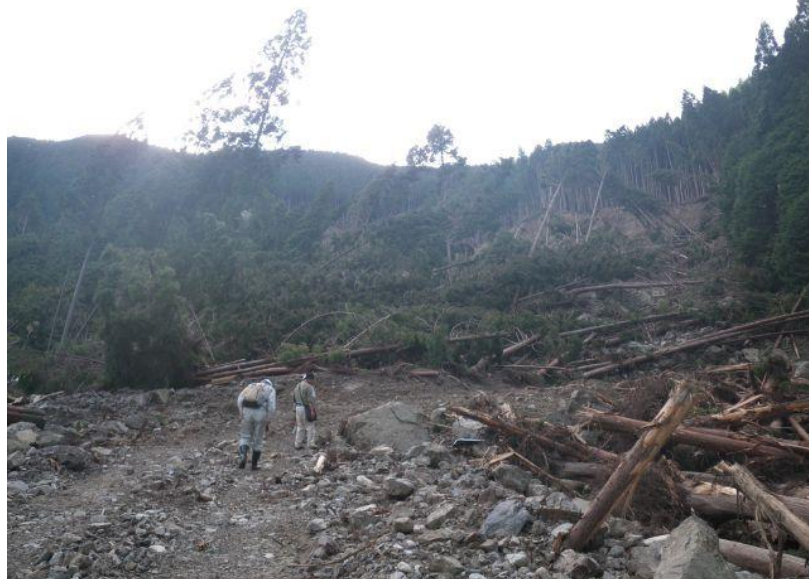
崩壊地末端部の状況
 滑落土塊が県道および天ノ川を覆っている

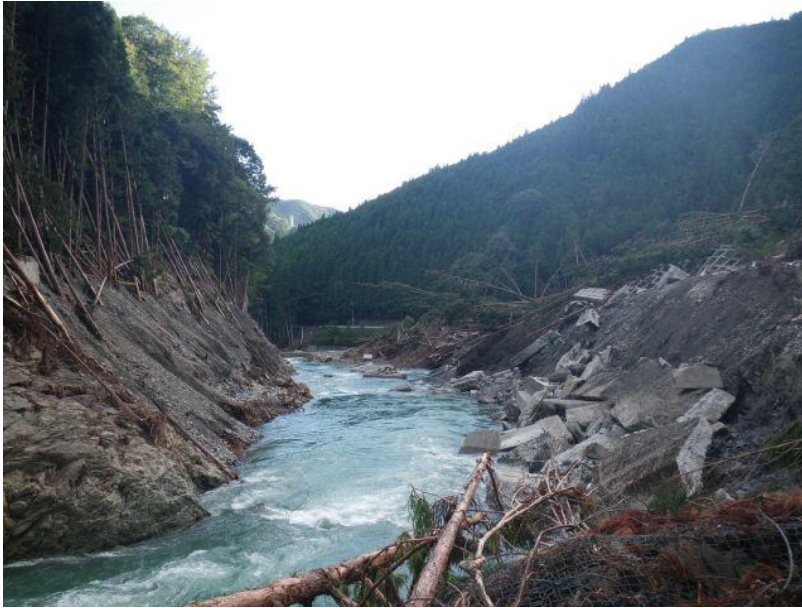
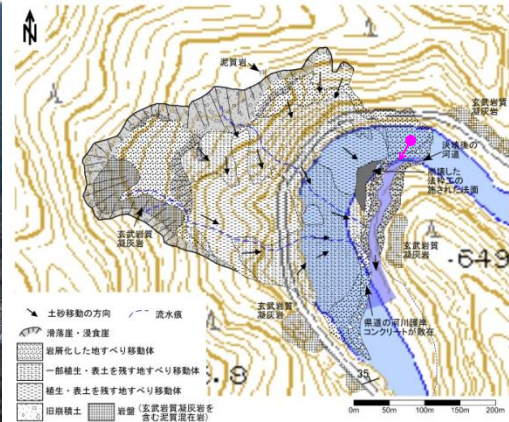
崩壊地末端部
 県道沿いの護岸工や法枠工は滑動土塊により約100m押し出されている
 法枠工は比較的形狀を留めている

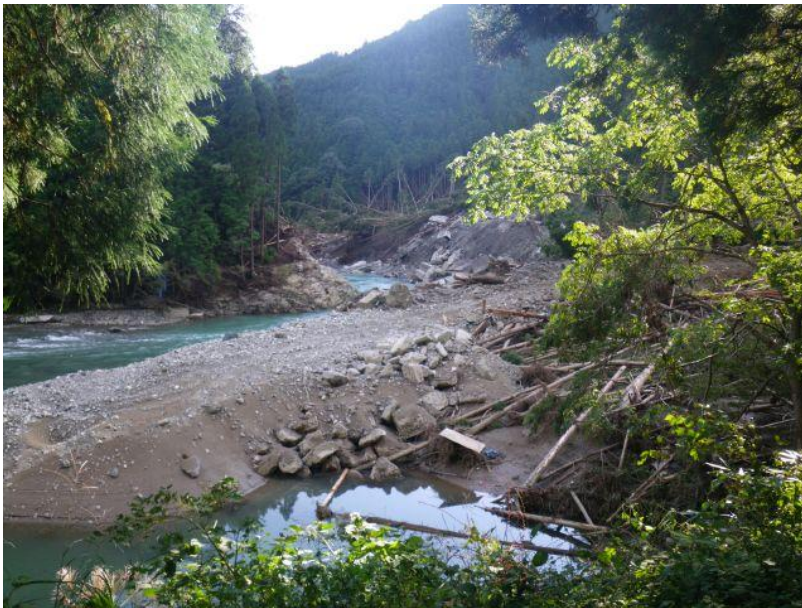
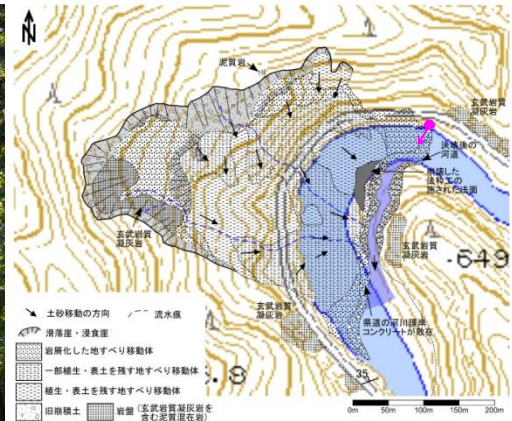
崩壊地末端部
 滑動土塊は天ノ川へ流入し、天ノ川を堰止めた
 現在は堰止められていないが、流路は東側へ移動し、川幅が狭くなっている

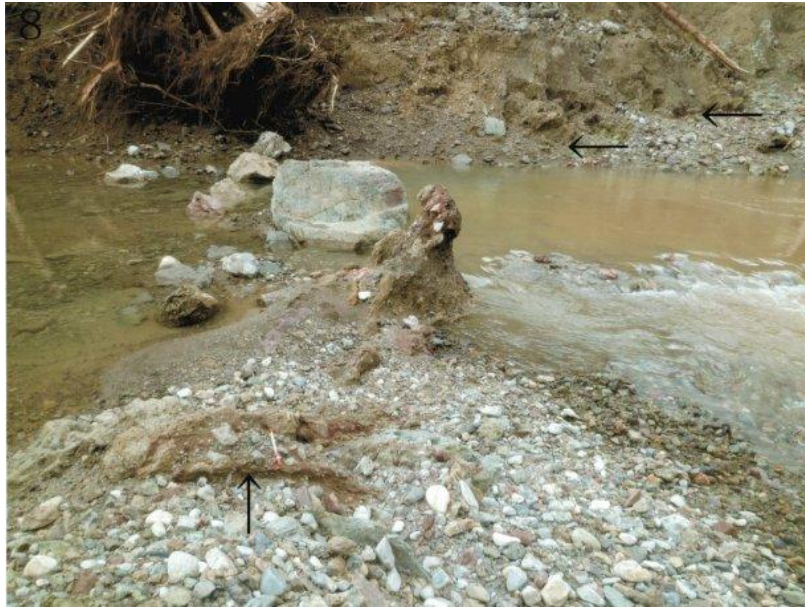
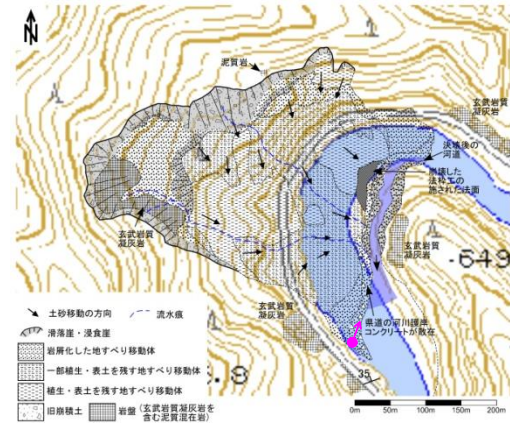
天ノ川河床に認められる粘土基質の角礫層すべり粘土と考えられる

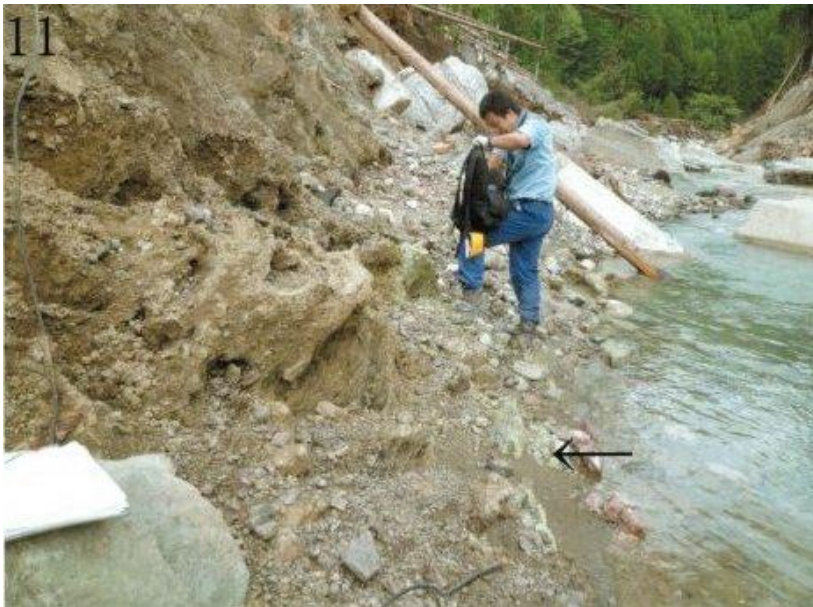
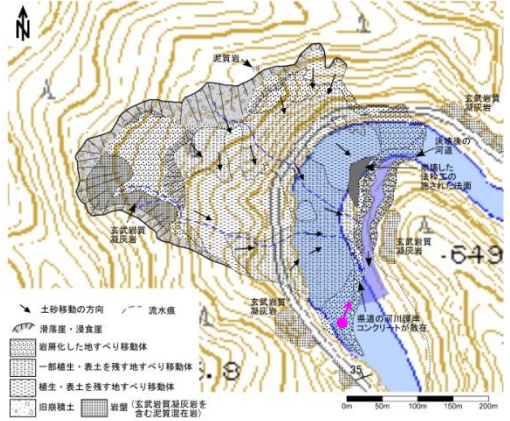
天ノ川河床に認められる粘土基質の角礫層すべり粘土と考えられる
