五條市大塔町辻堂地区

五條市大塔町
辻堂地区

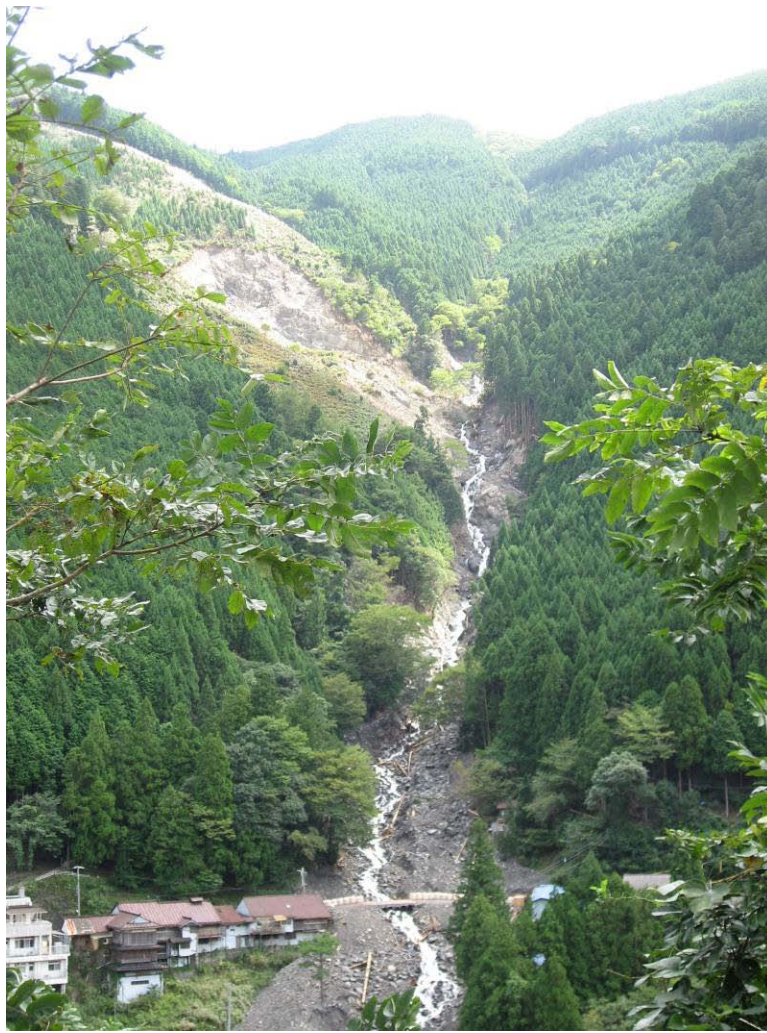
写真-1.1 鍛冶屋谷崩壊地全景(対岸より)

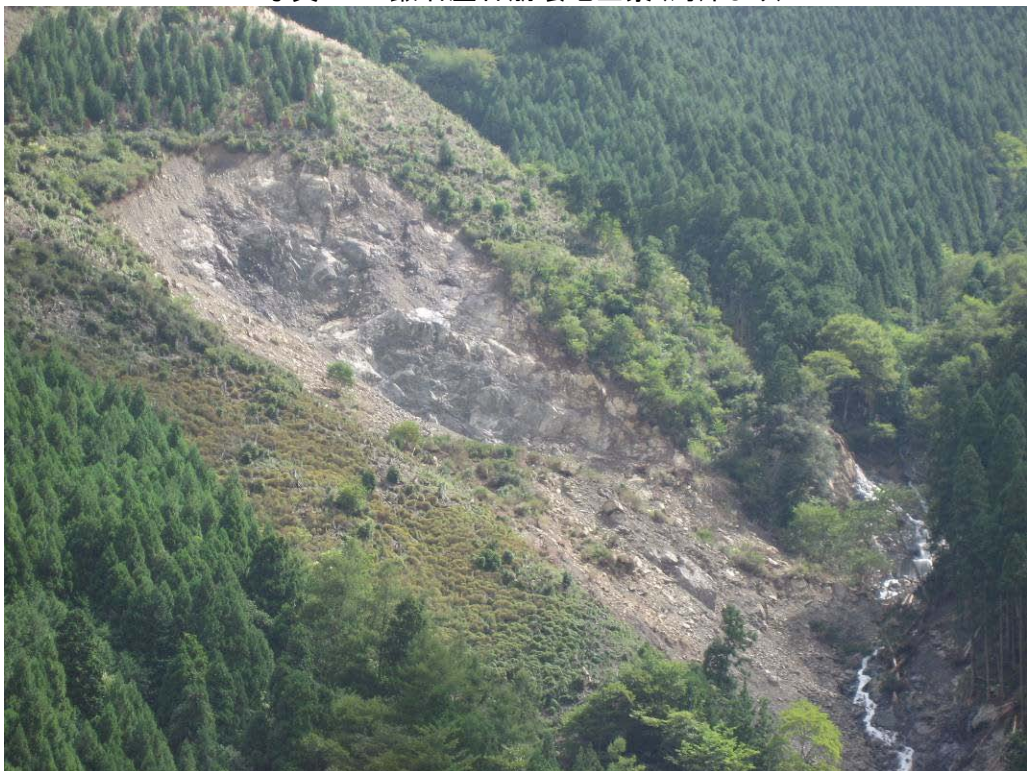
写真-1.2 鍛冶屋谷崩壊地頭部(対岸より)

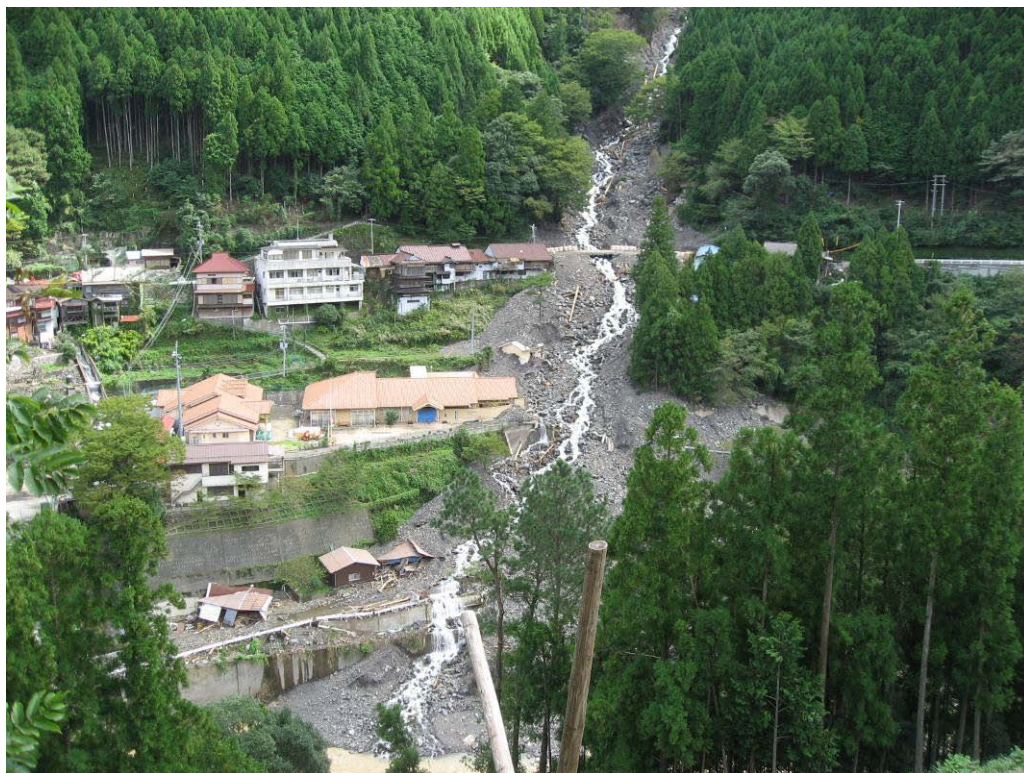
写真-1.3 県道付近における崩積土(鍛冶屋谷)

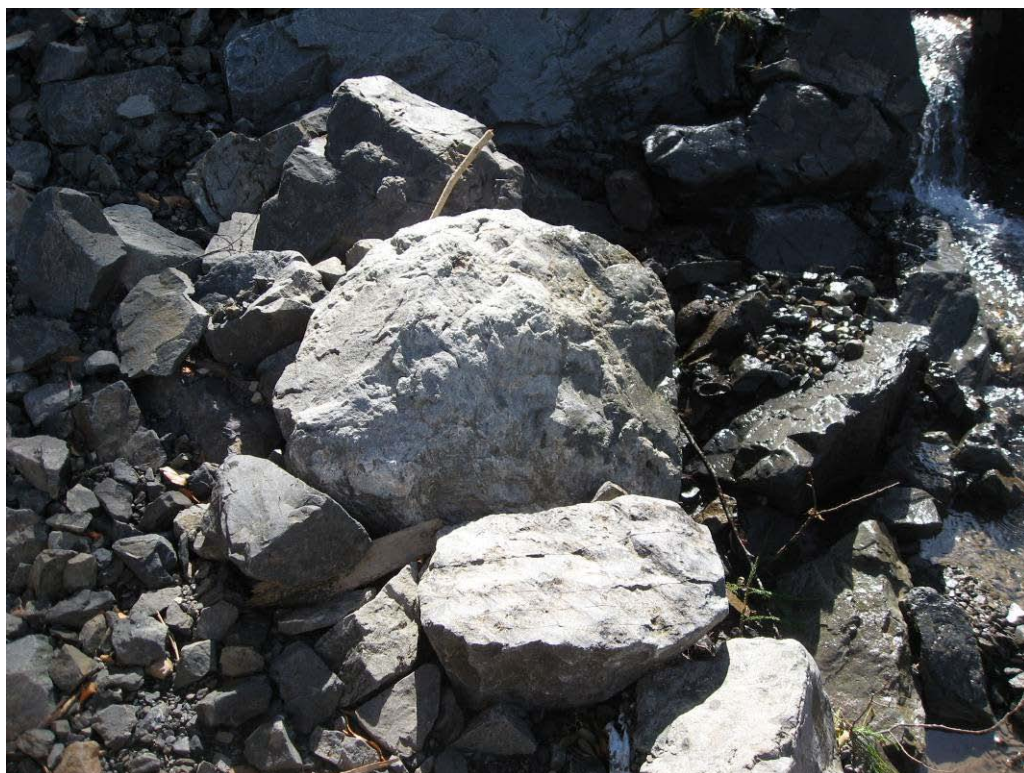
写真-1.4 土石流によって運ばれてきたφ1m程度の巨石(県道付近)

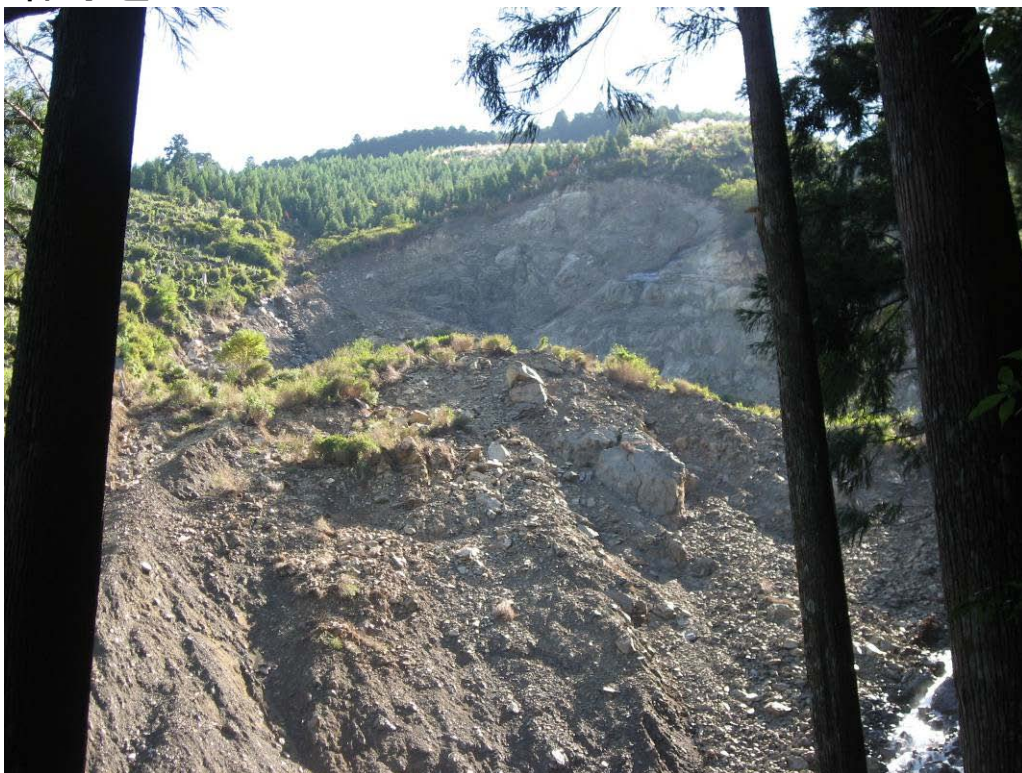
写真-1.5 頭部に残存する不安定土塊(鍛冶屋谷)

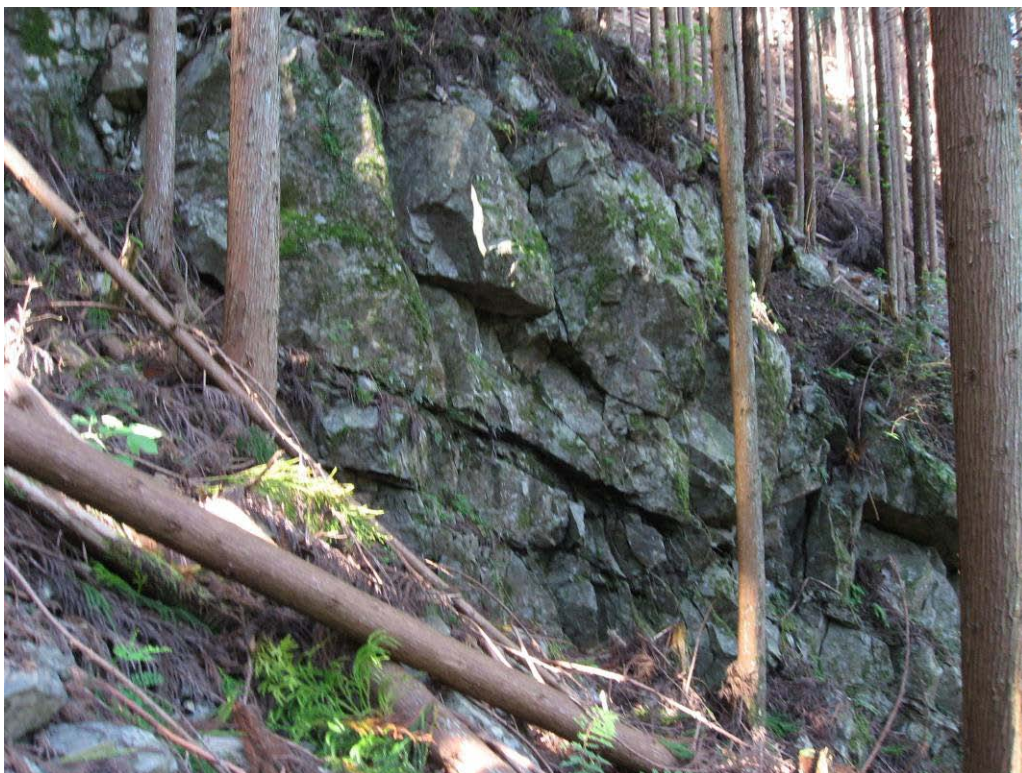
写真-1.6 崩壊地左岸側の露頭(鍛冶屋谷)

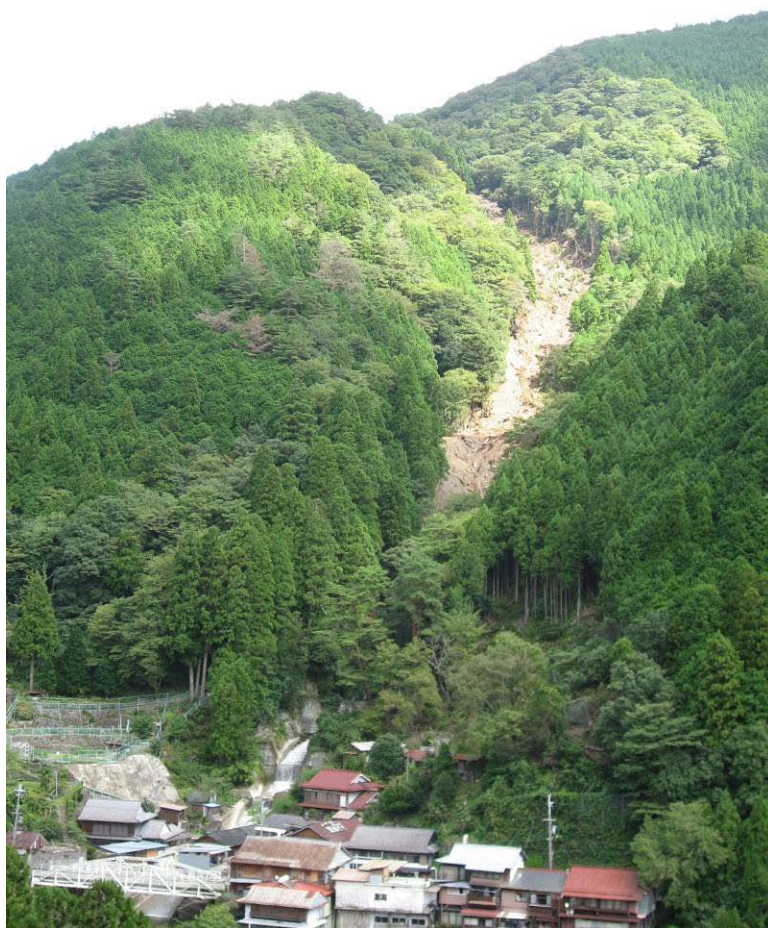
写真-1.7 柳谷崩壊地全景(対岸より)

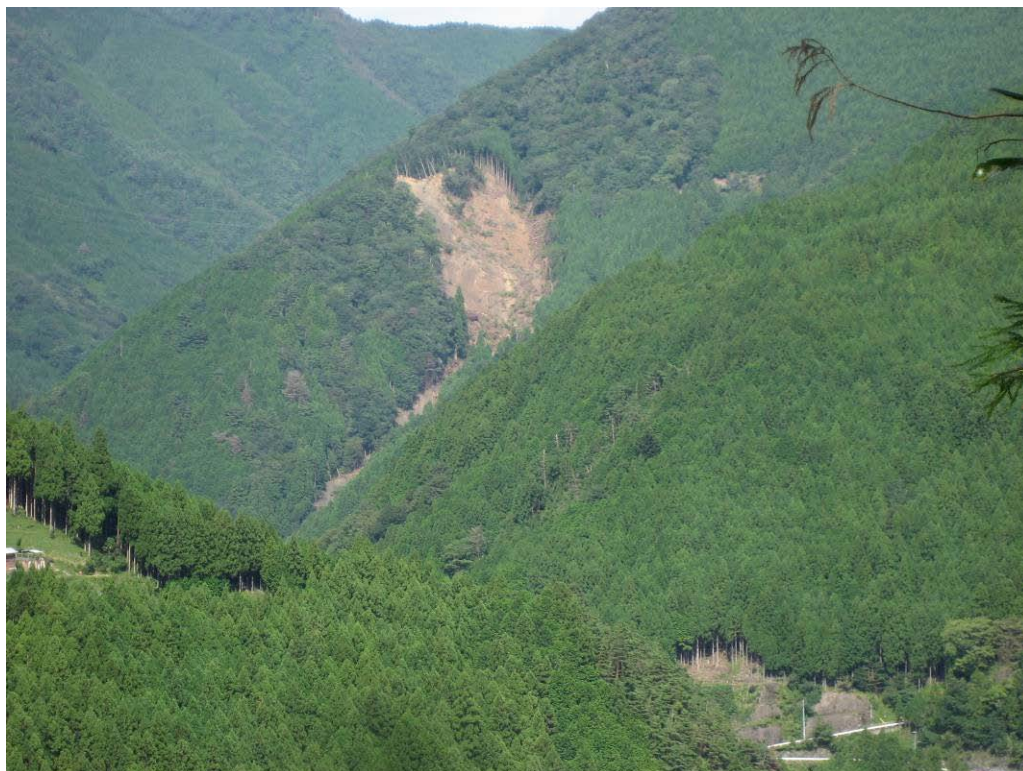
写真-1.8 柳谷崩壊地頭部(対岸より)

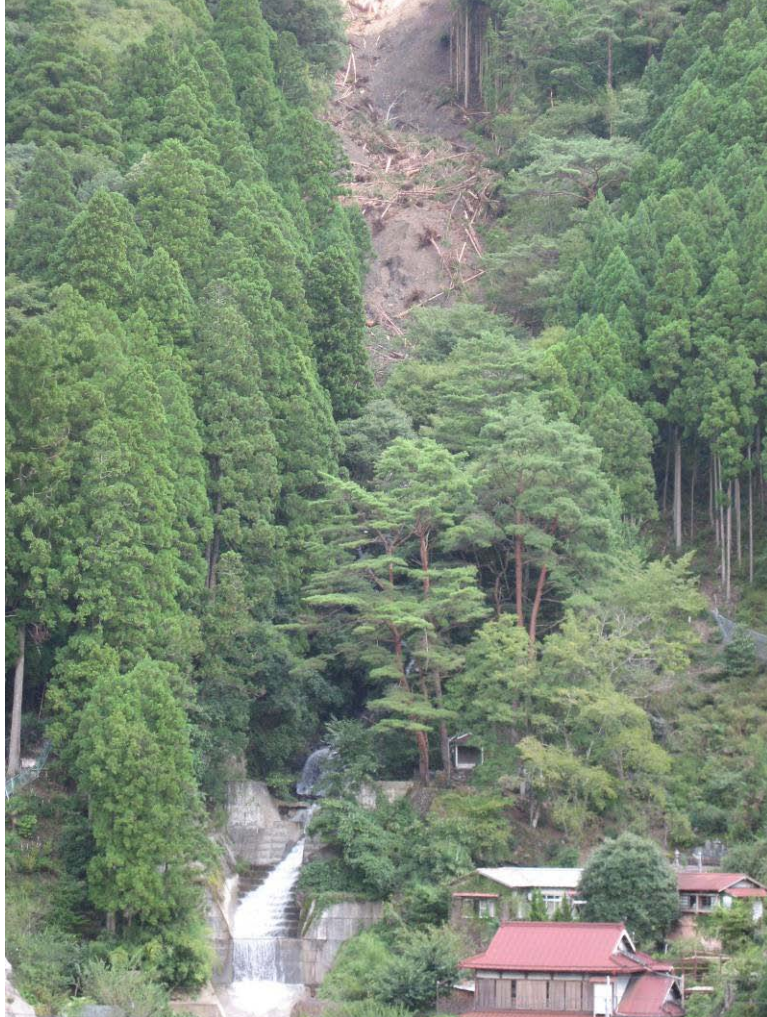
写真-1.9 崩壊地下方の状況(柳谷)

※途中で土石流が捕捉されたために、下流の堰堤および民家には影響がなかった

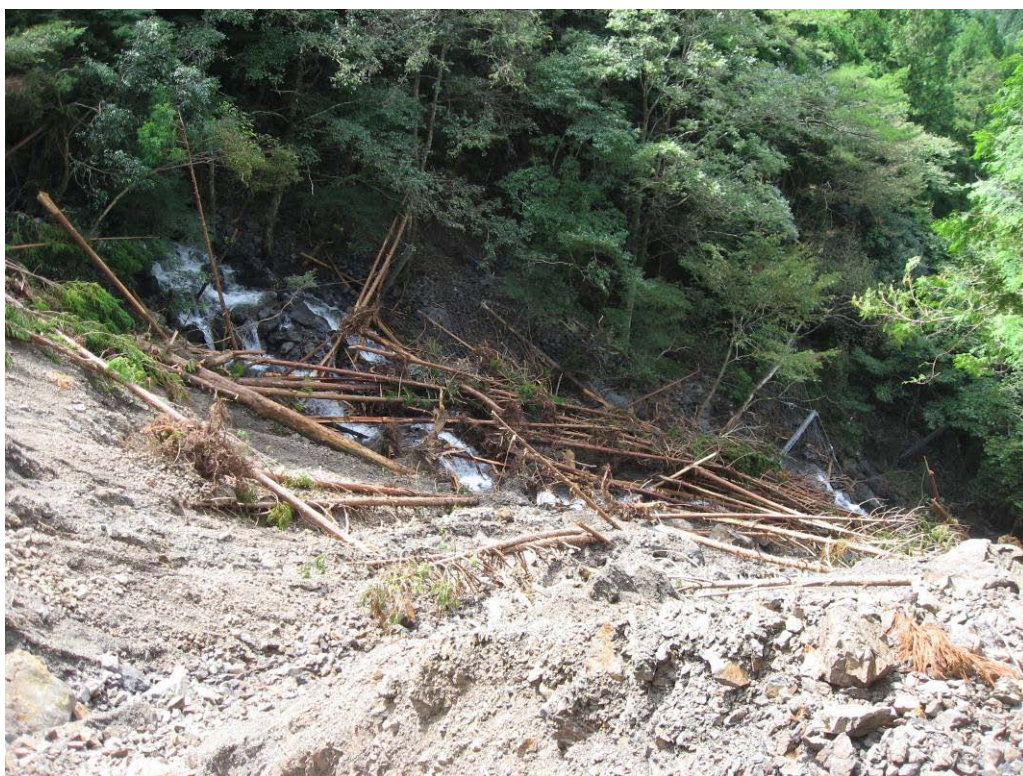
写真-1.10 リングネットで捕捉された土砂・流木(柳谷)

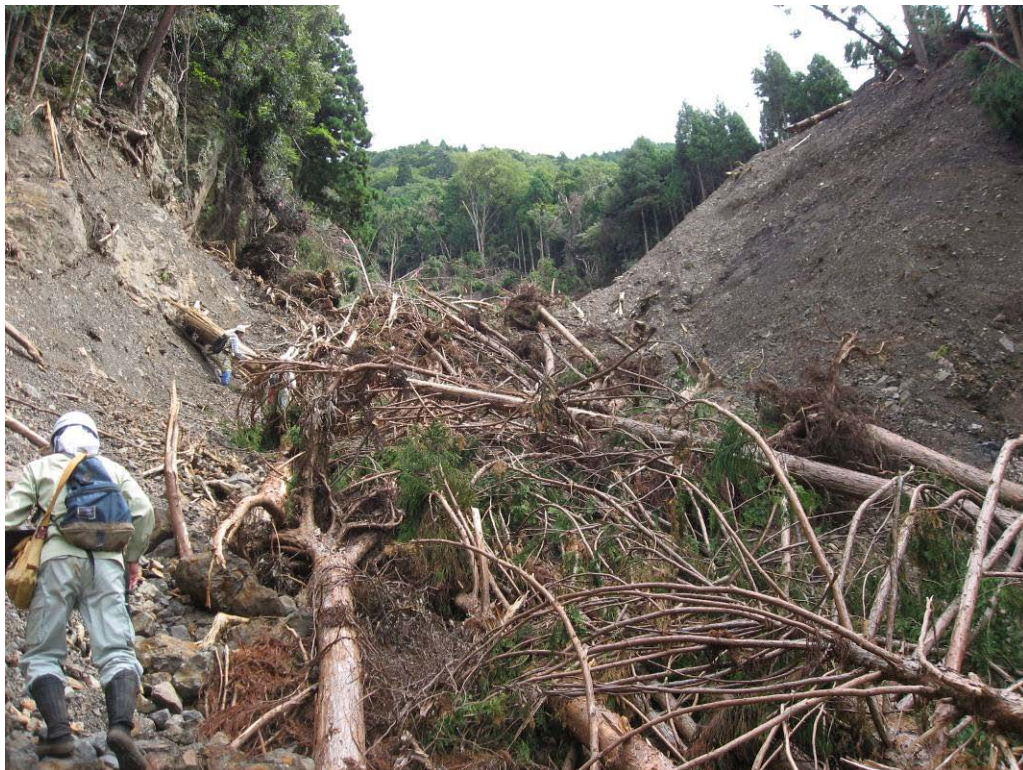
写真-1.11 左岸側旧崩積土が削られた跡(崩壊斜面中腹)

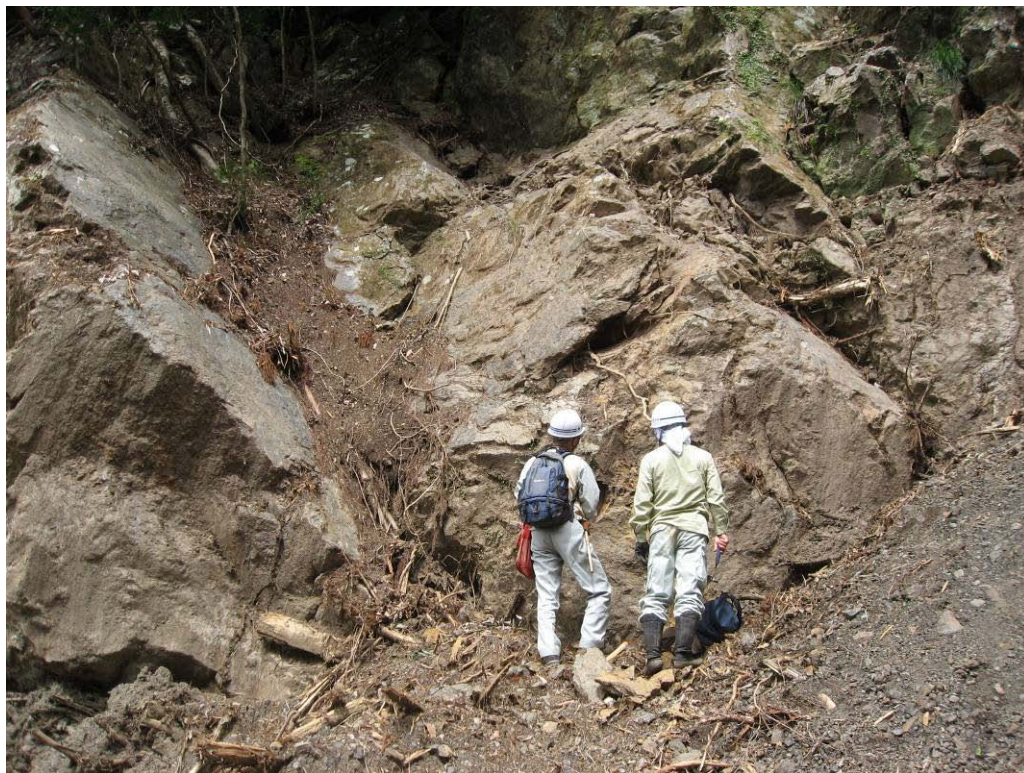
写真-1.12 崩壊斜面右岸側の露頭(柳谷)

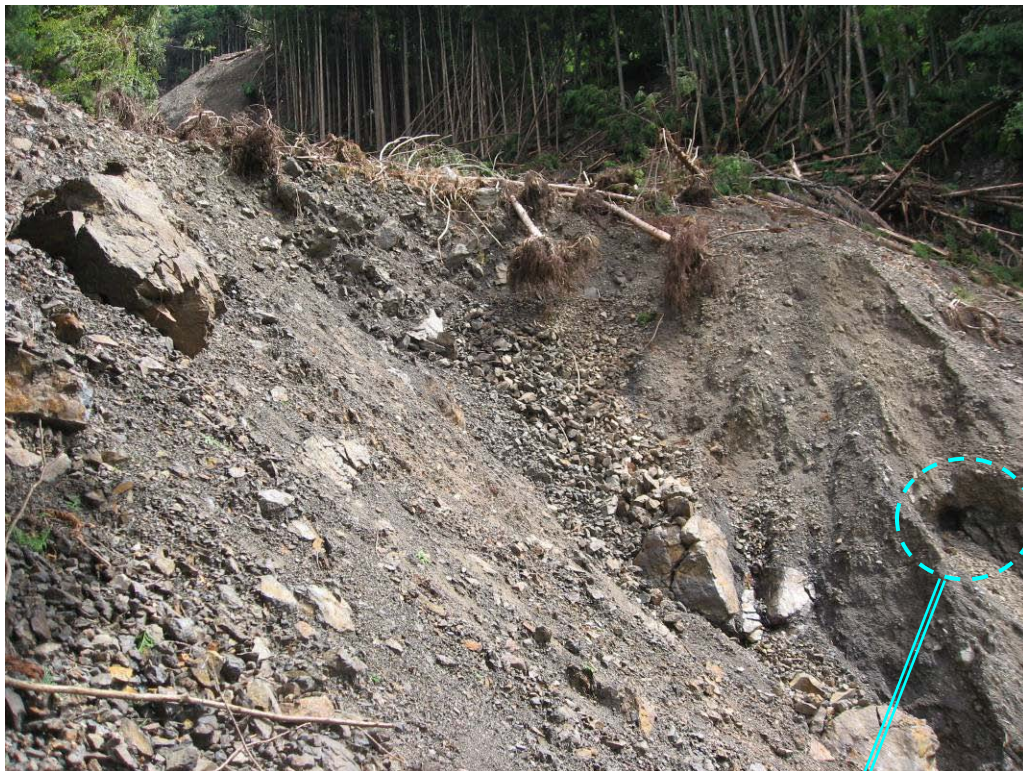
写真-1.13 崩壊地中腹の側方崖(左岸側)

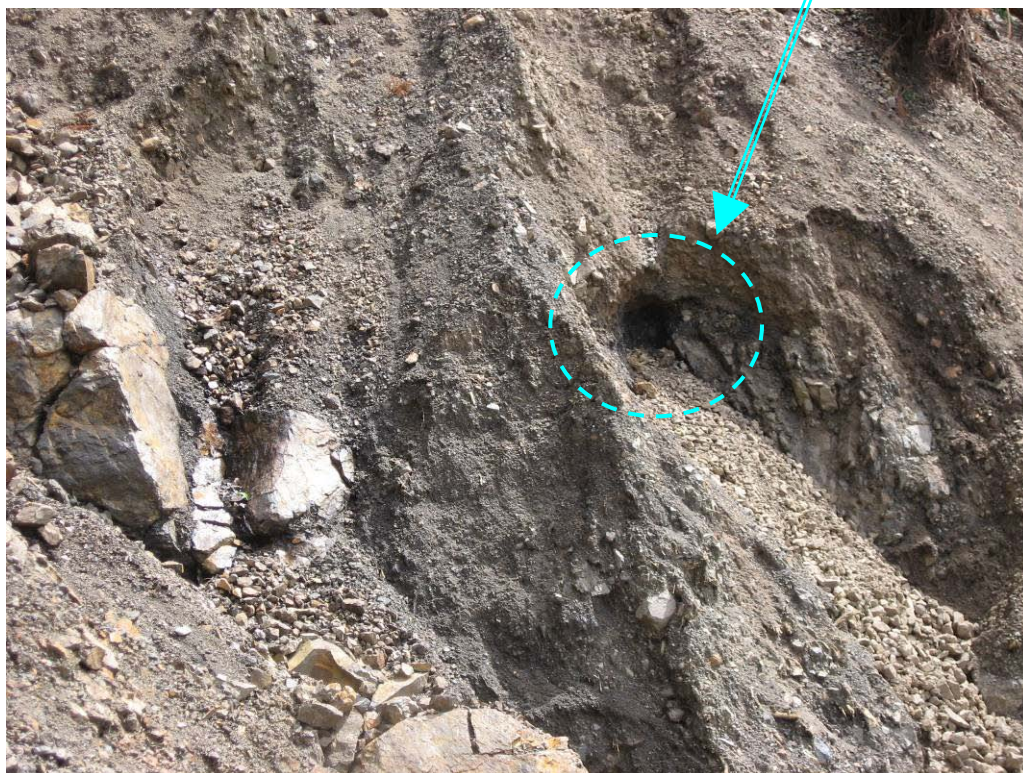
写真-1.14 崩壊地中腹の左岸側に見られる水みち跡
