五條市大塔町清水地区～宇井地区

五條市大塔町

清水地区～宇井地区

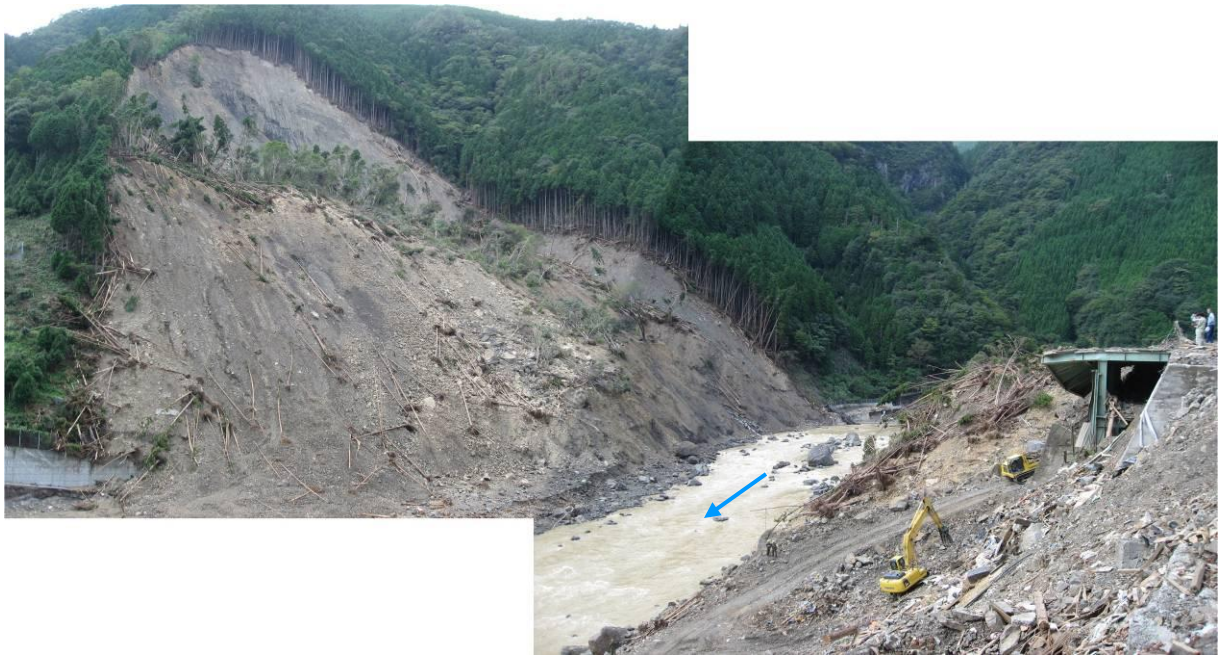
写真-2.1 清水地区崩壊地全景(対岸より)

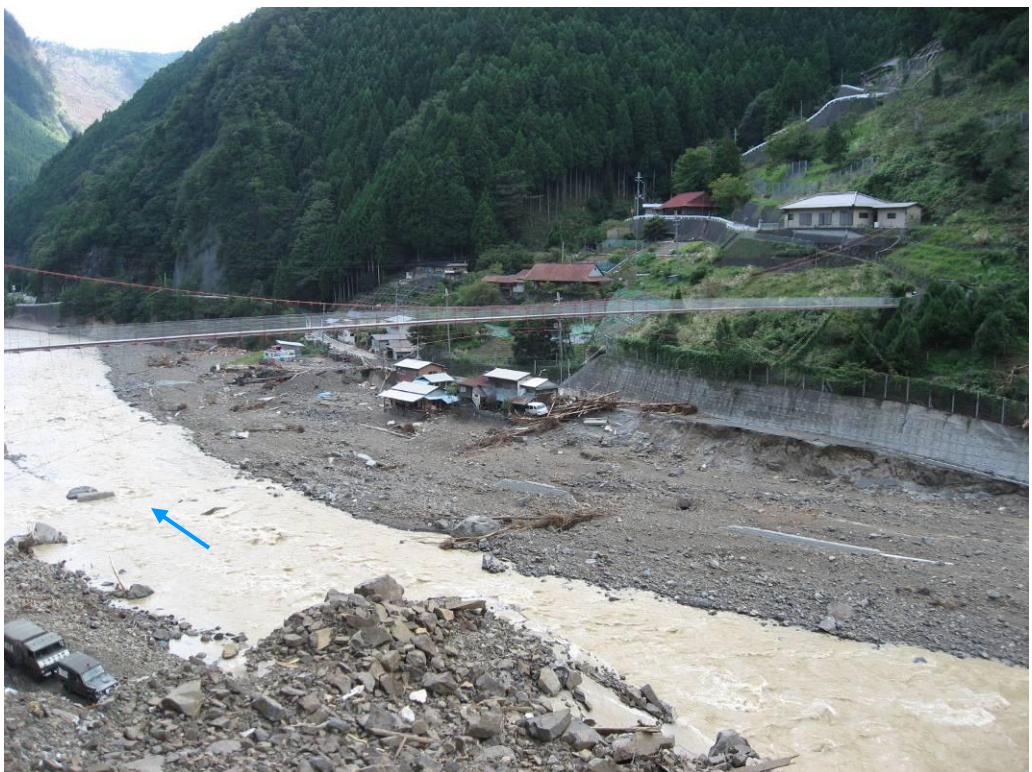
写真-2.2 清水地区崩壊地下流側の河川状況と集落

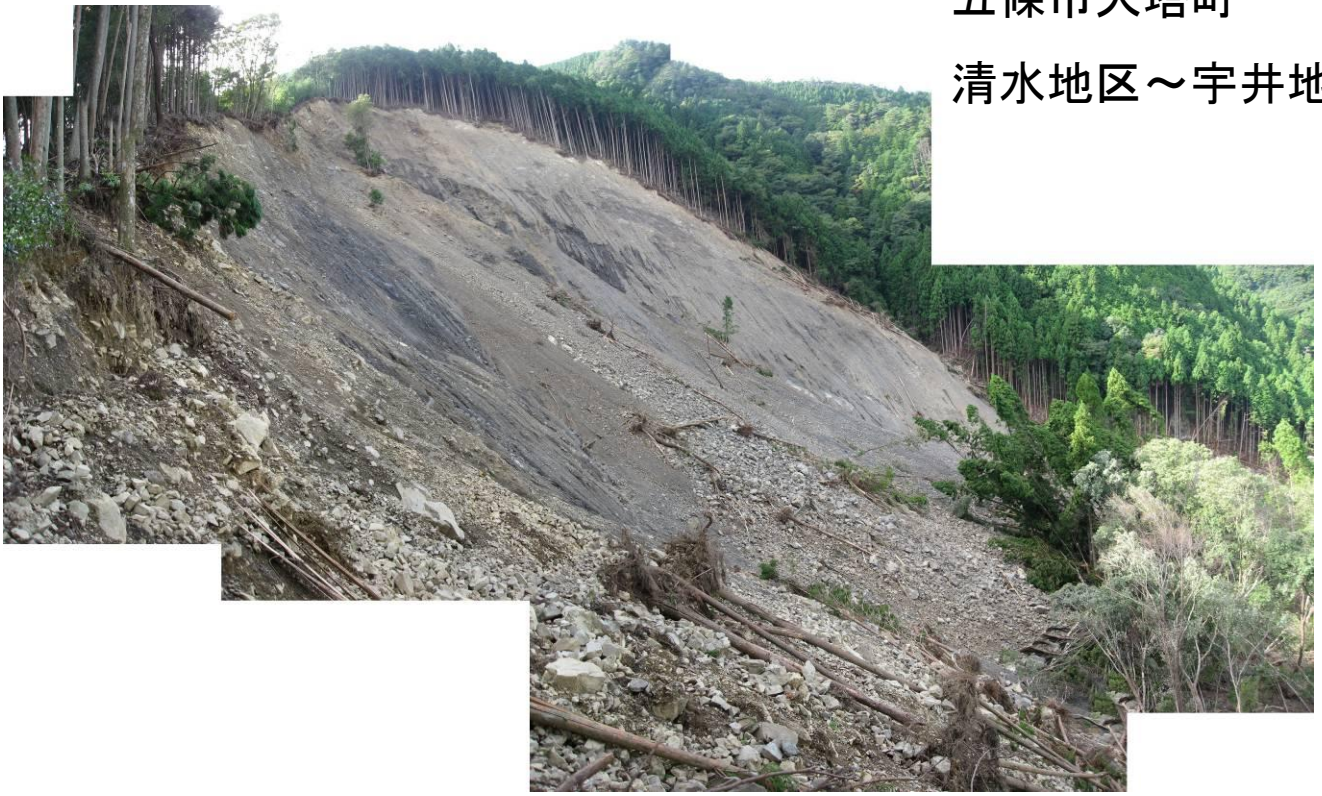
写真-2.3 崩壊地頭部(清水地区)

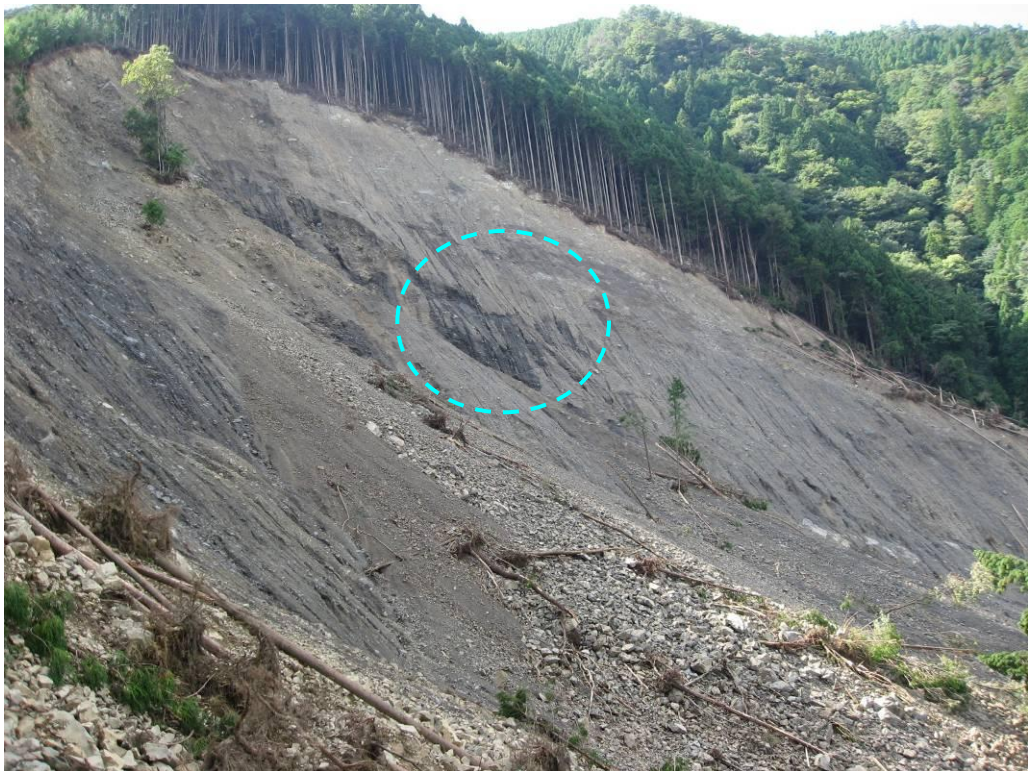
写真-2.4 崩壊地頭部の湧水跡

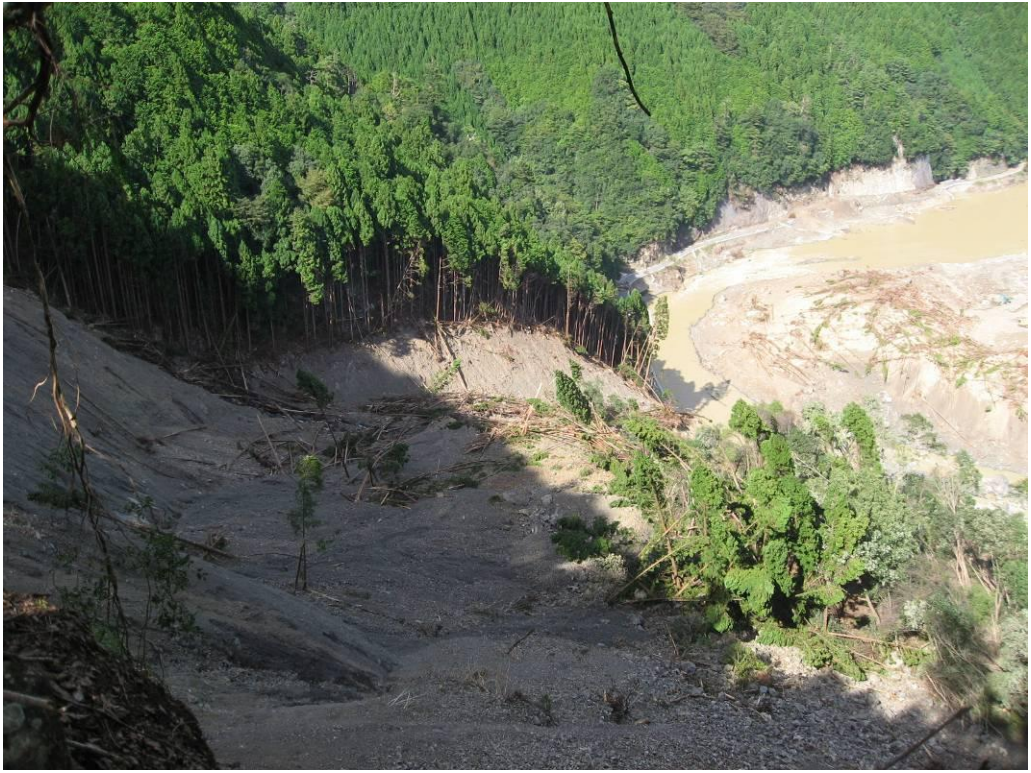
写真-2.5 斜面下方に残存する崩積土

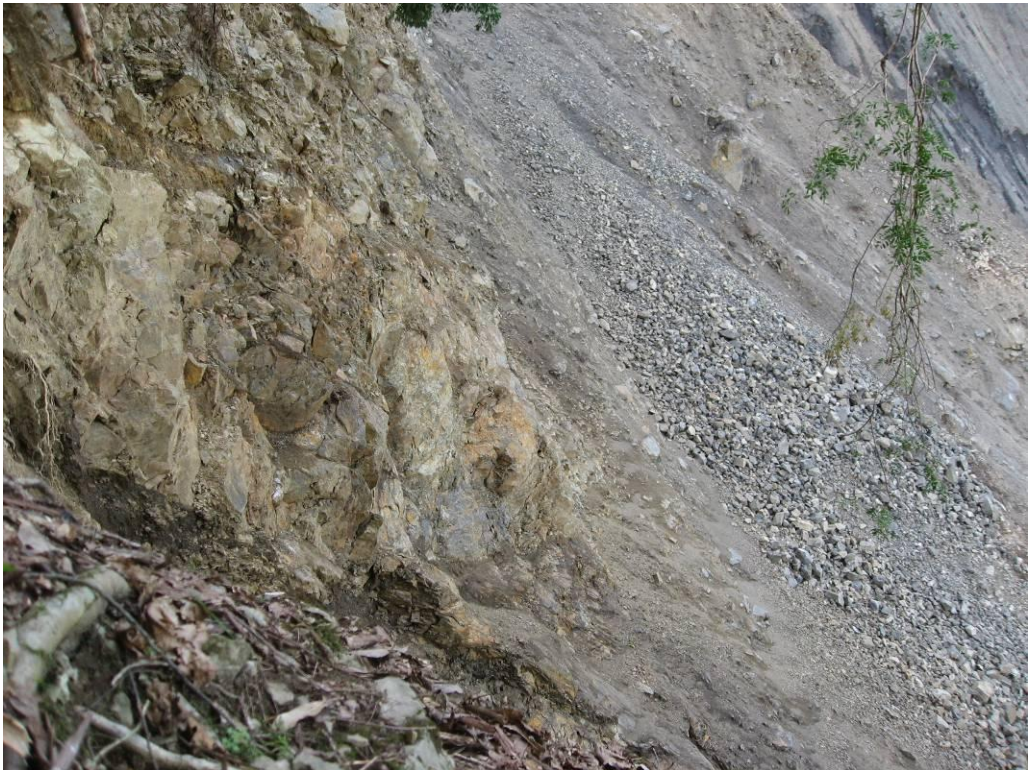
写真-2.6 崩壊地右岸側の露頭

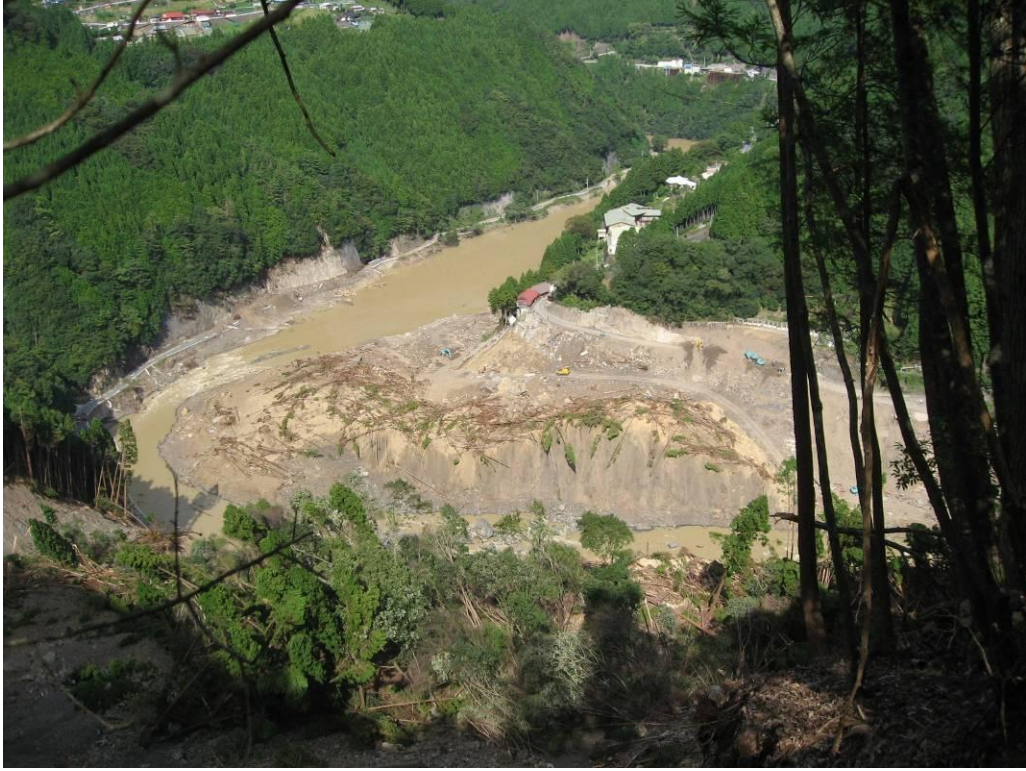
写真-2.7 対岸の宇井地区に乗り上げた崩積土

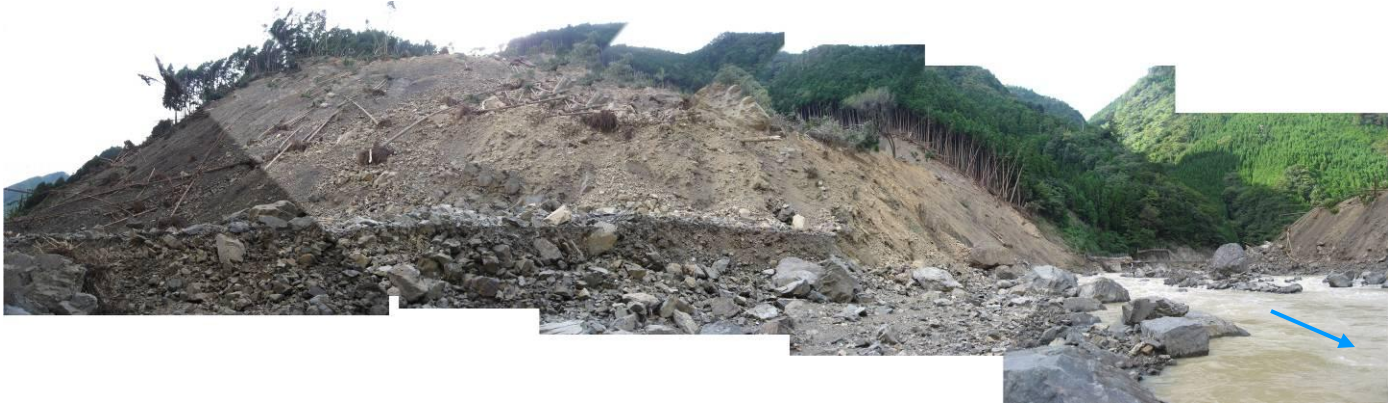
写真-2.8 河川によって浸食された崩積土(清水地区)

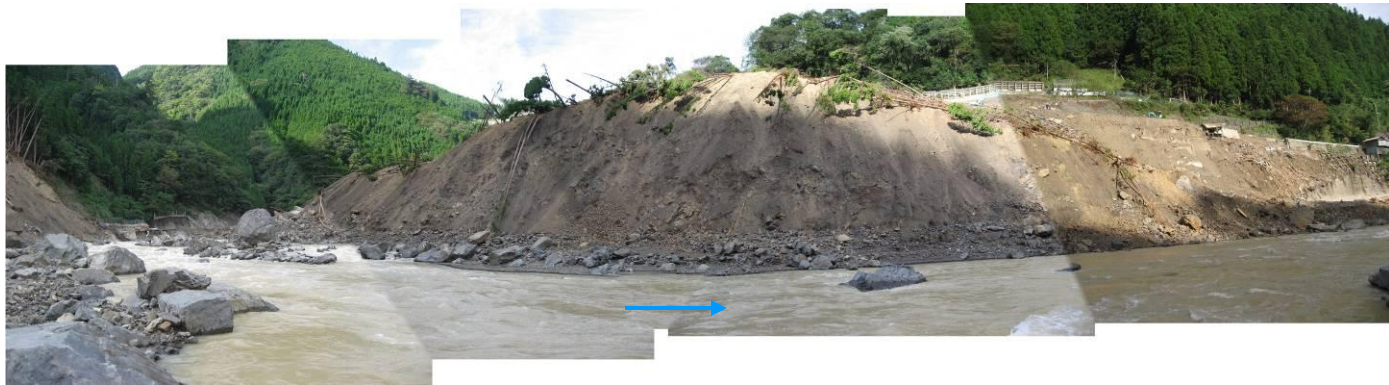
写真-2.9 河川によって浸食された対岸から乗り上げた崩積土(宇井地区)

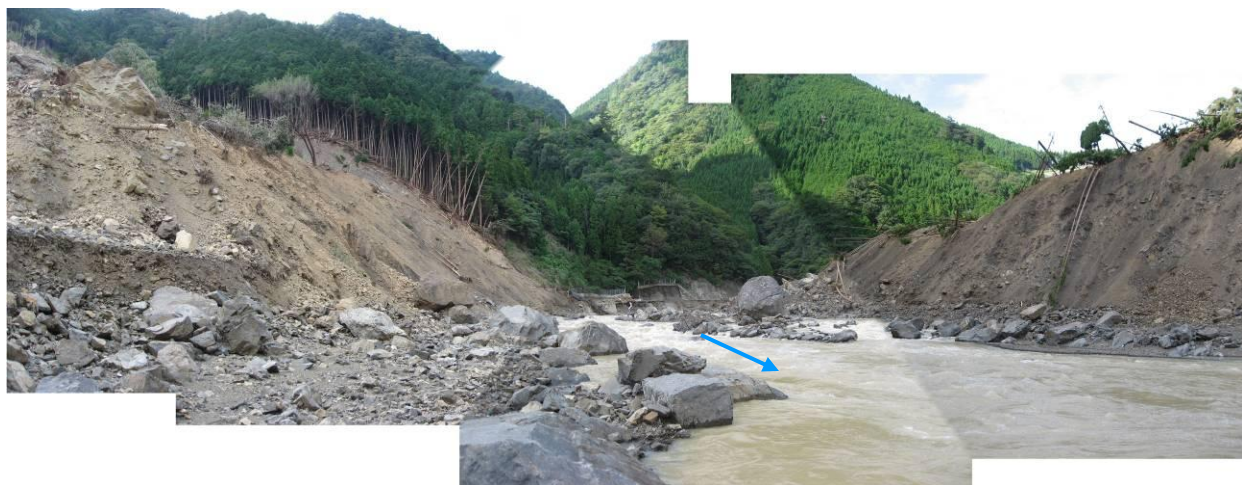
写真-2.10 崩積土が浸食された後の河川状況(左岸側清水地区と右岸側宇井地区)
