五条市大塔町赤谷

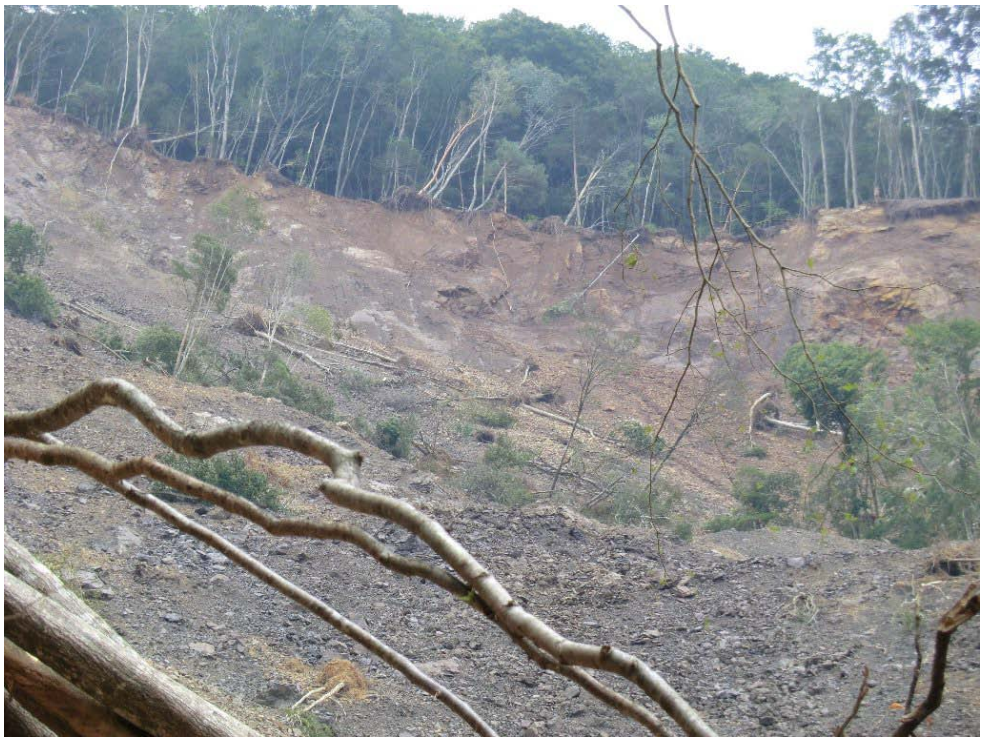
頭部滑落崖

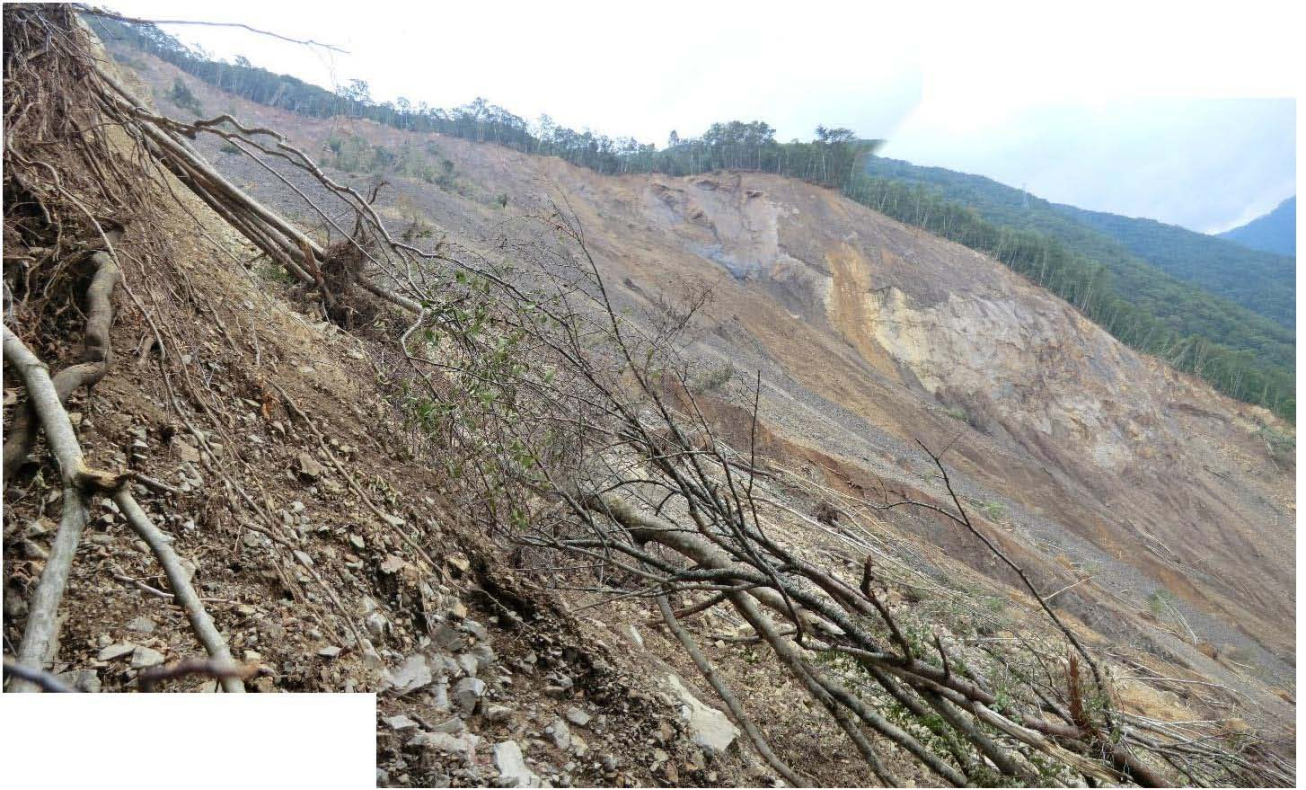
崩壊地頭部から上流側高所の滑落崖

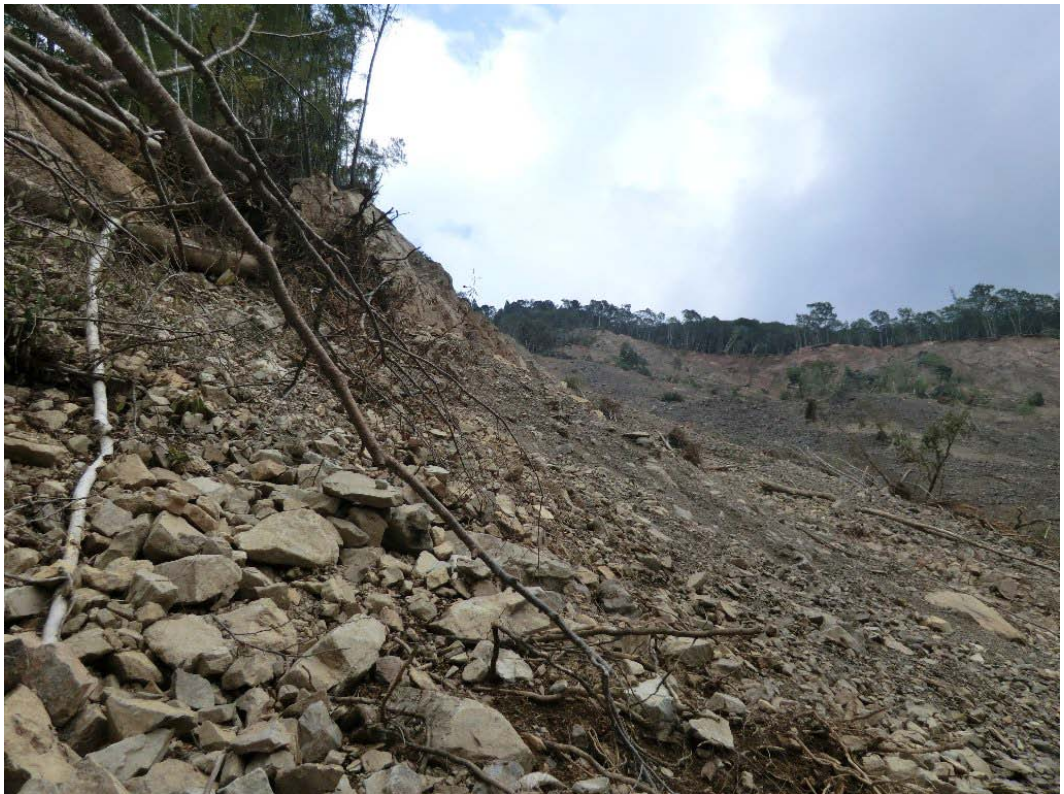
下流側標高800m付近の側壁. 旧崩積土が堆積

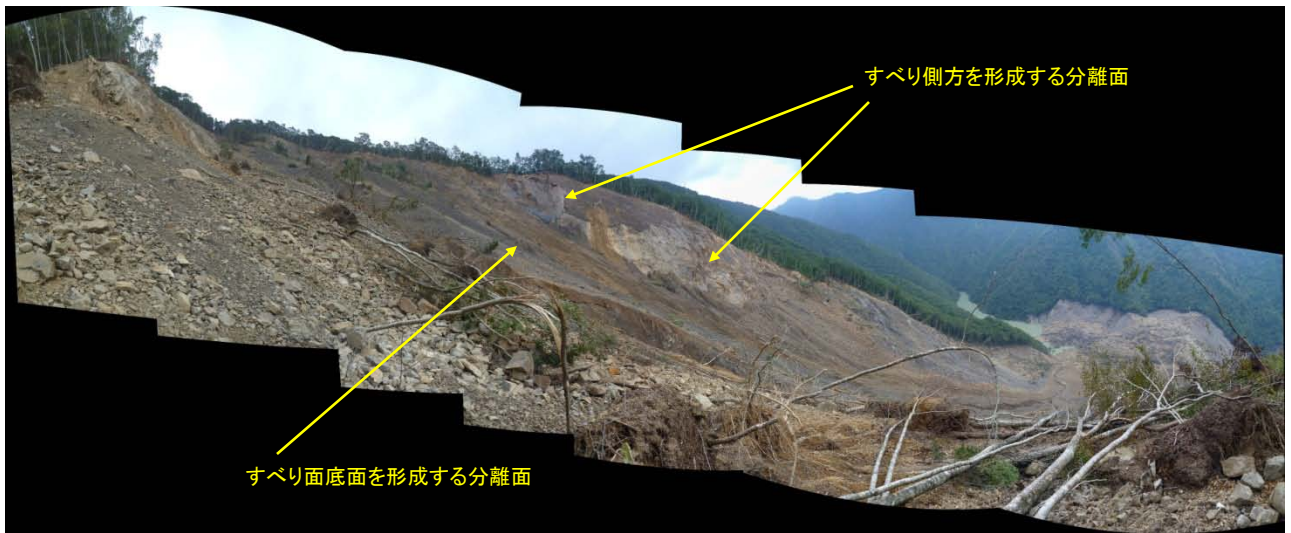
下流標高810m付近から見た崩壊地

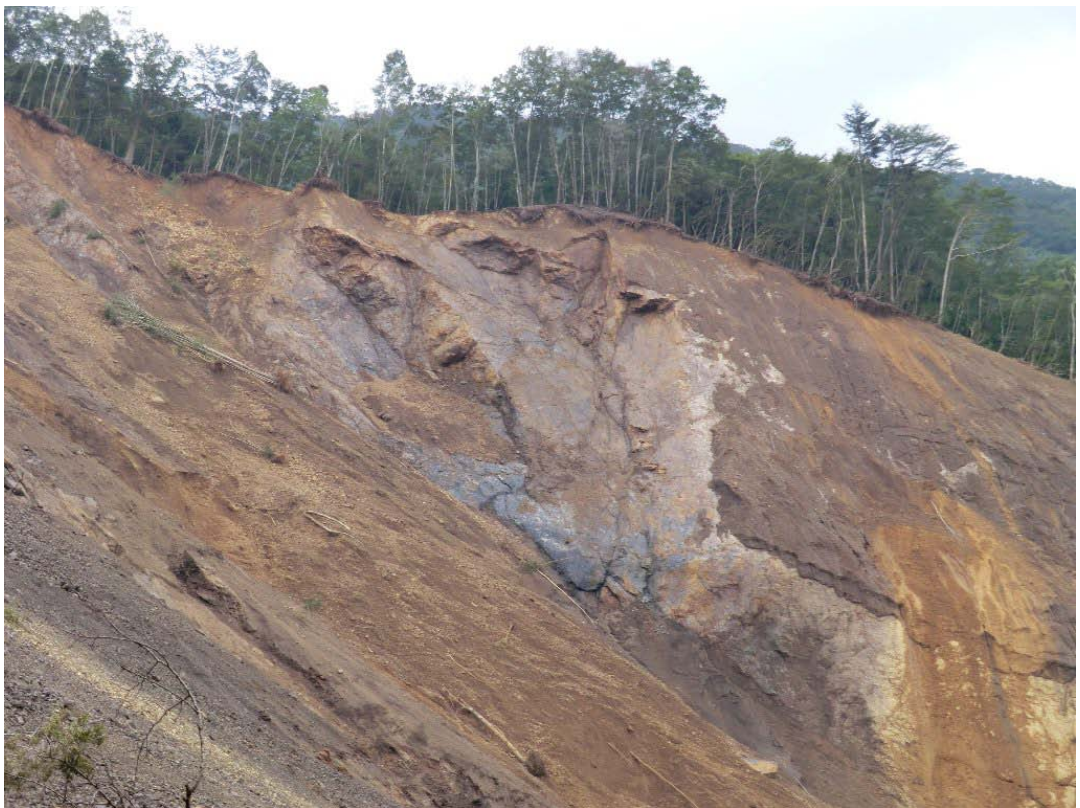
上流側側方の滑落崖を形成する分離面 東西走向, 北40~50° 傾斜
亀裂面の褐色化が著しい

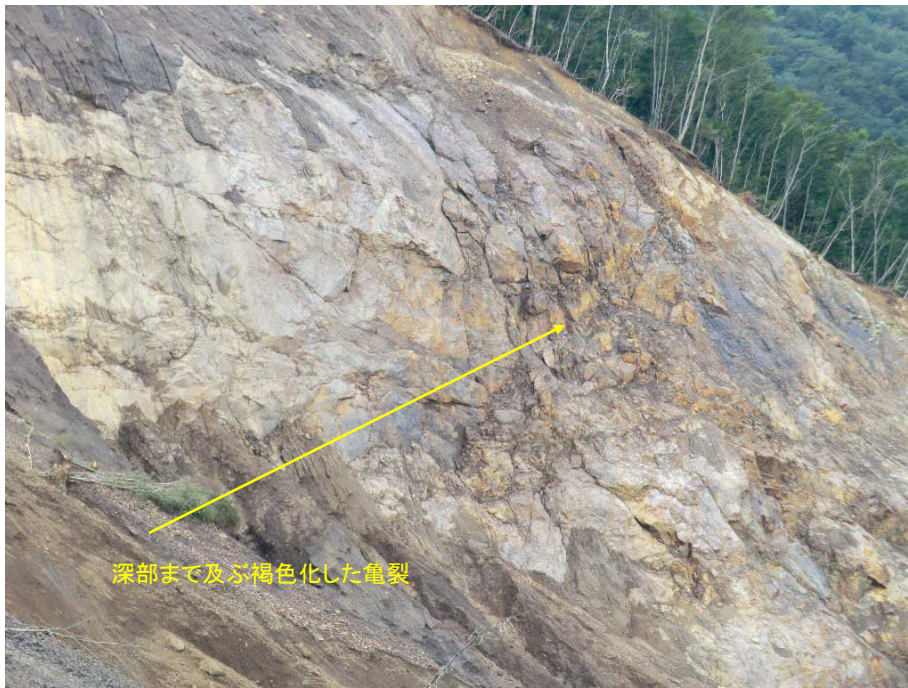
滑落崖を形成する分離面と深部まで及ぶ褐色亀裂

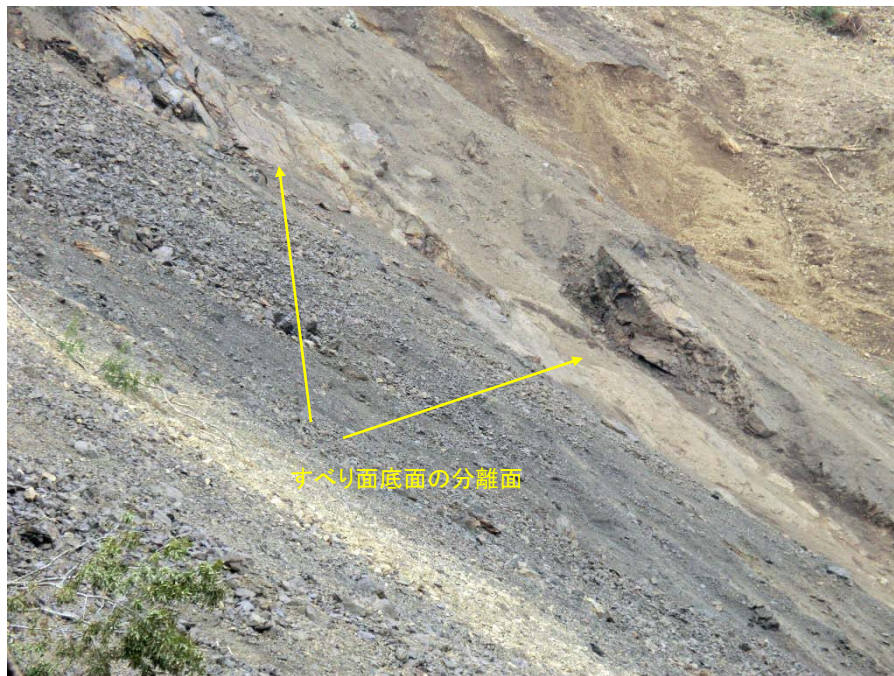
すべり面底面の分離面 北東-南西走向, 35° 北西傾斜

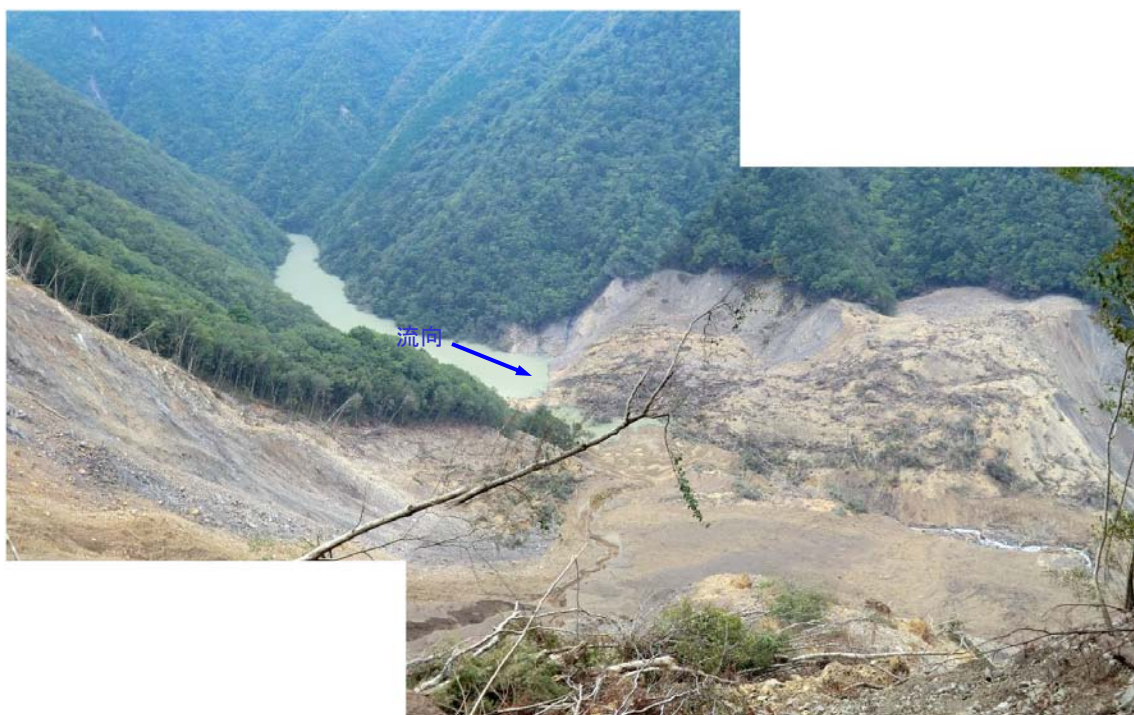
河道を埋積した崩積土と堰止め湖

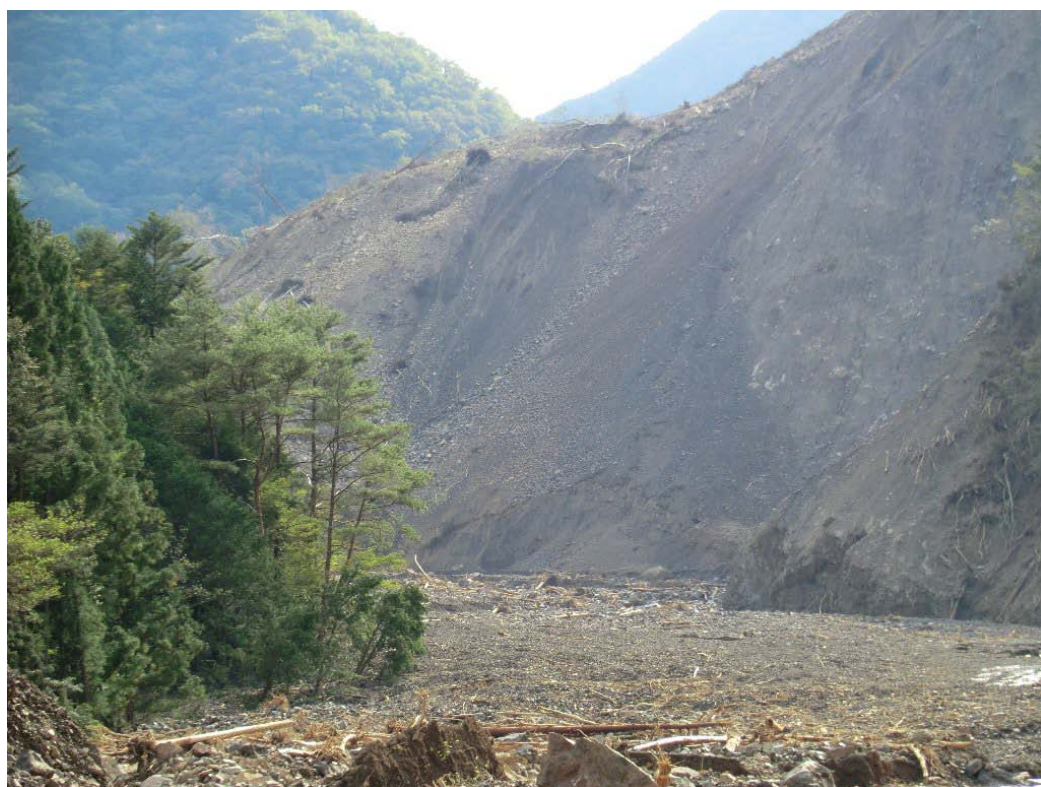
下流から見た土砂ダム

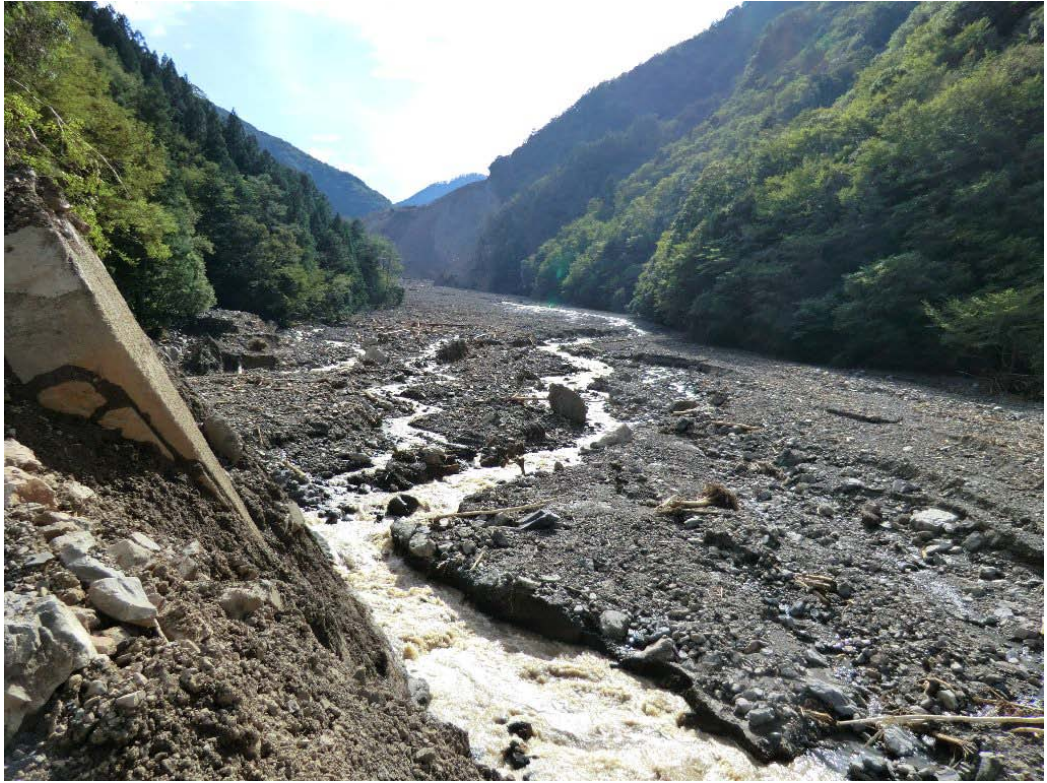
赤谷川河道に堆積した土石

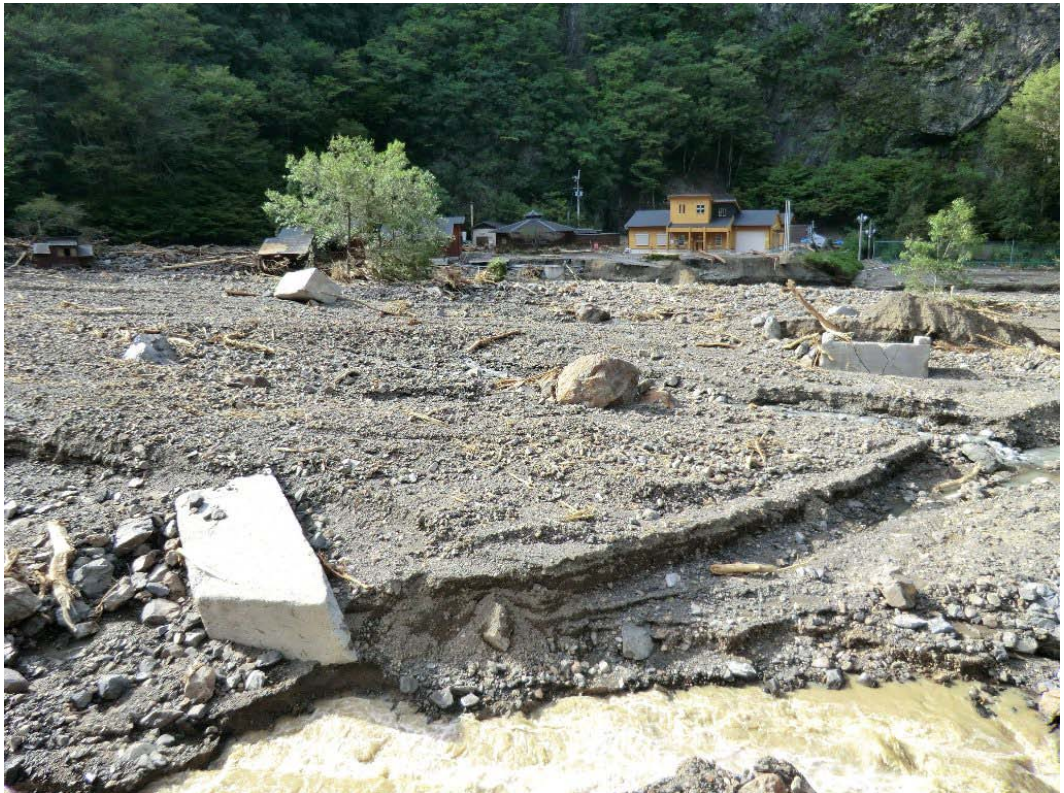
赤谷川河道に堆積した土石

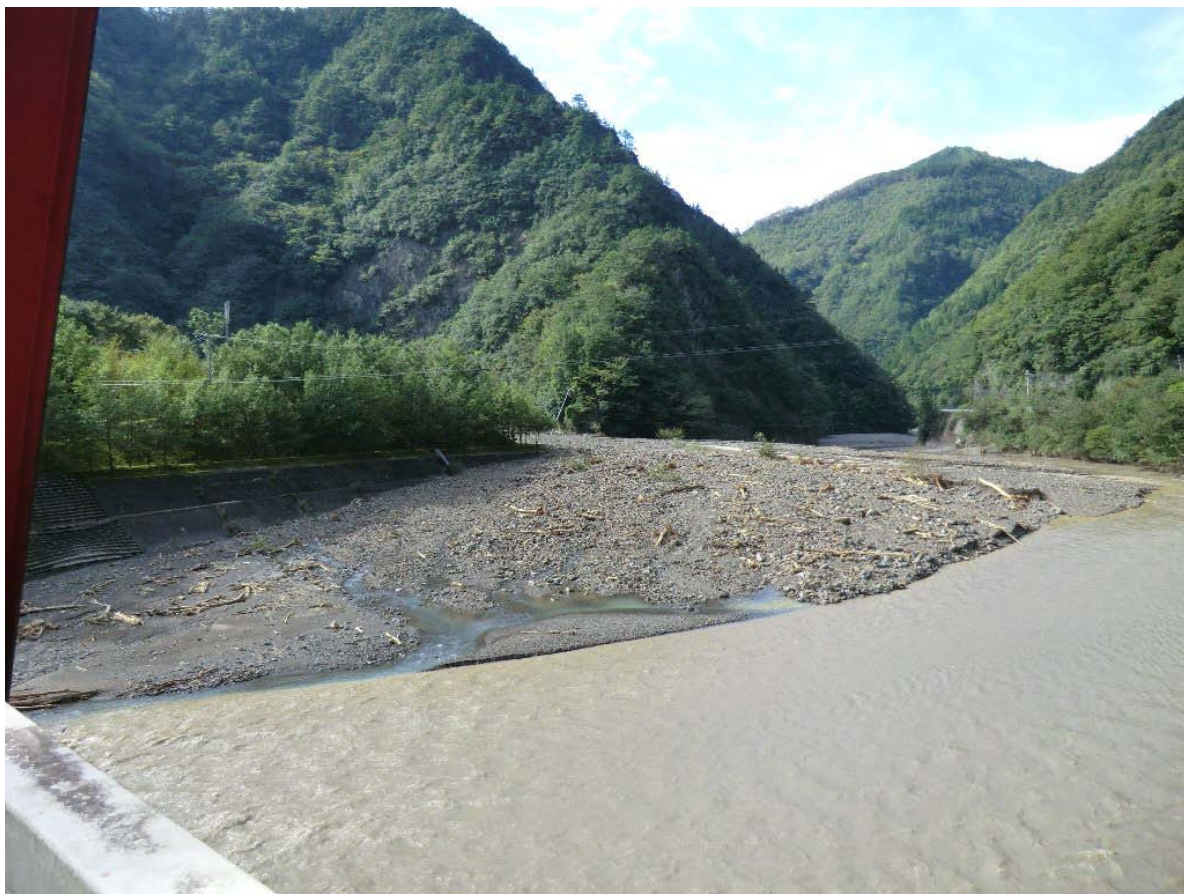
川原樋川合流部まで流出した土石
