# 十津川村野尻地区

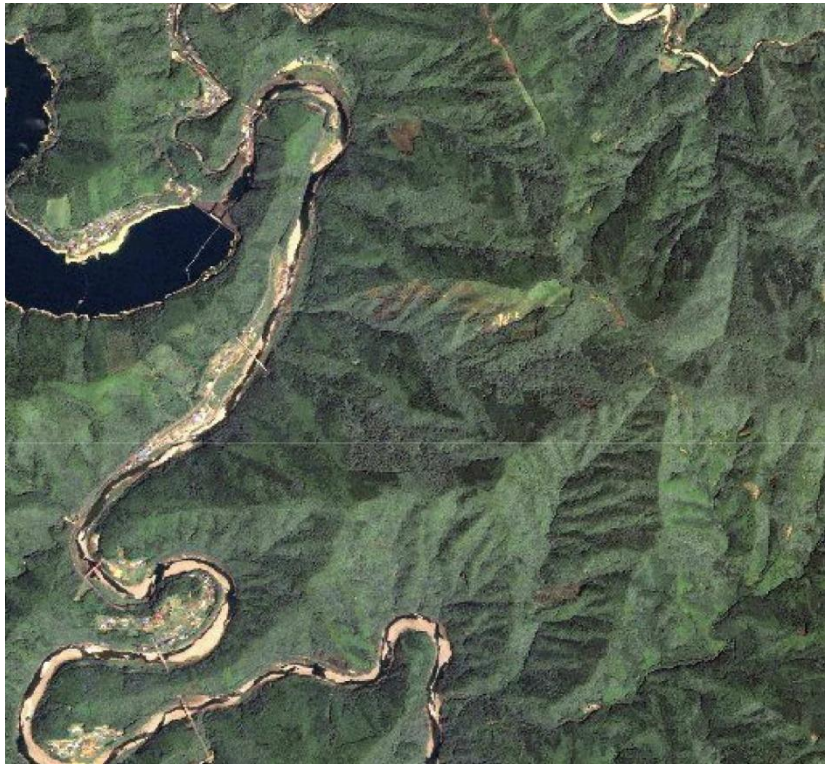
崩壊前 1976年6月撮影

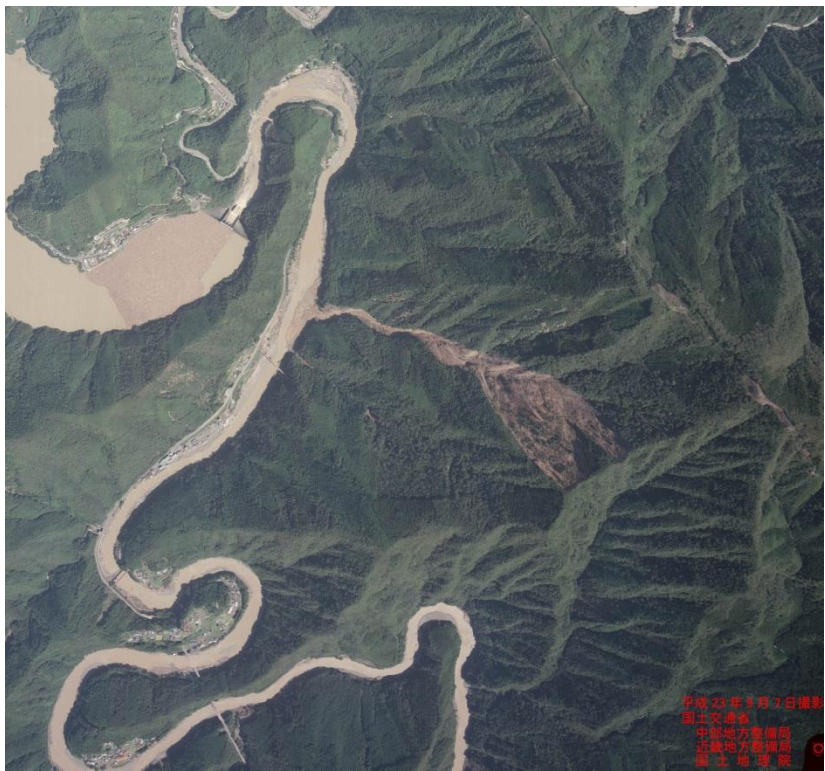
崩壊後 2011年9月7日撮影

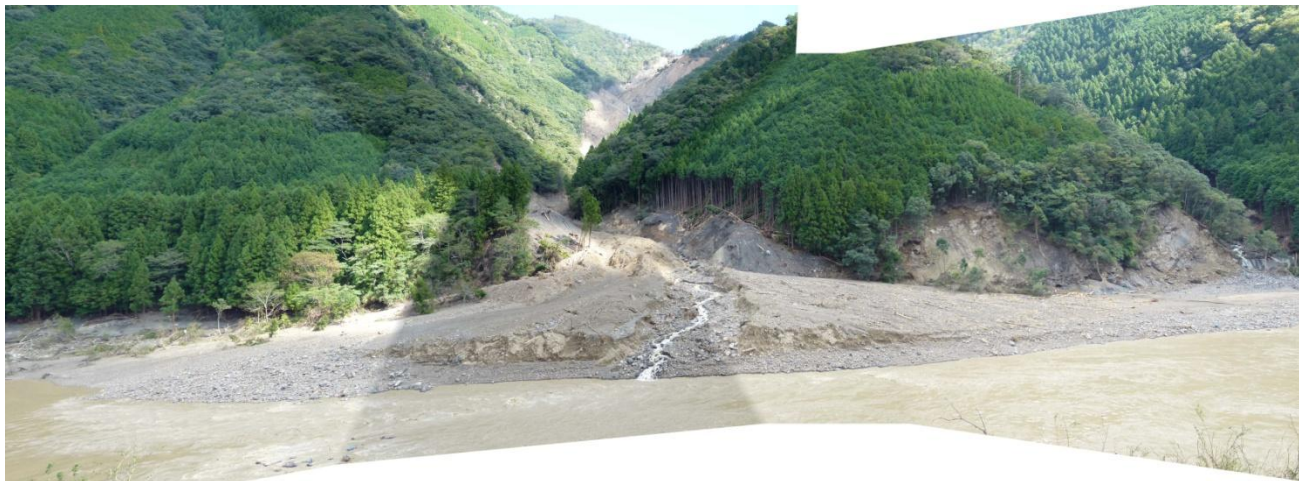
対岸国道168より  
崩壊全景

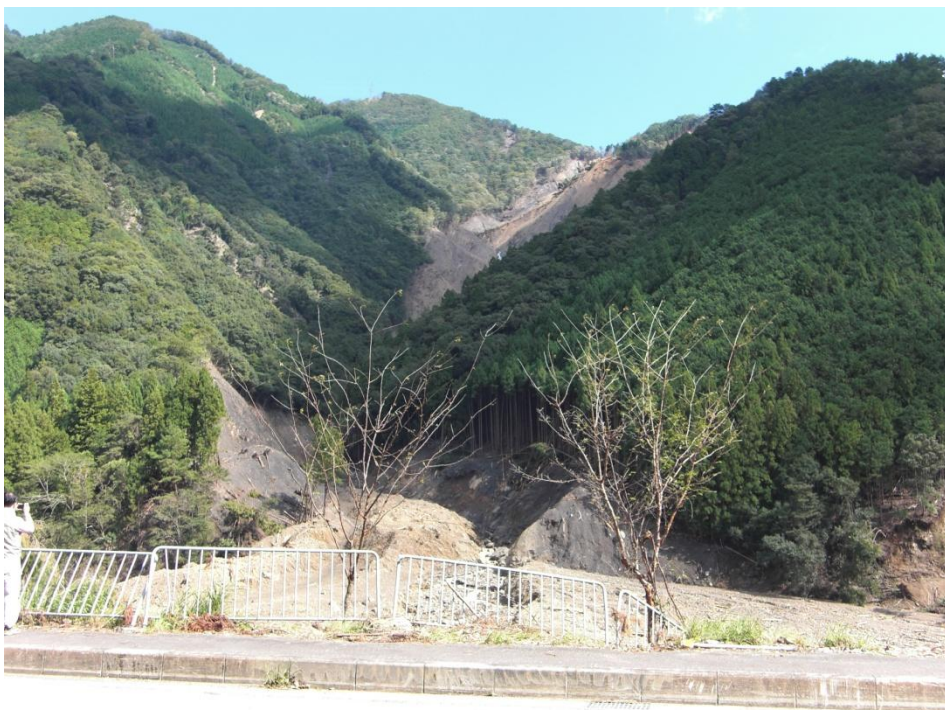
対岸国道168より  
歩道柵が変形している(越波の影響(?))

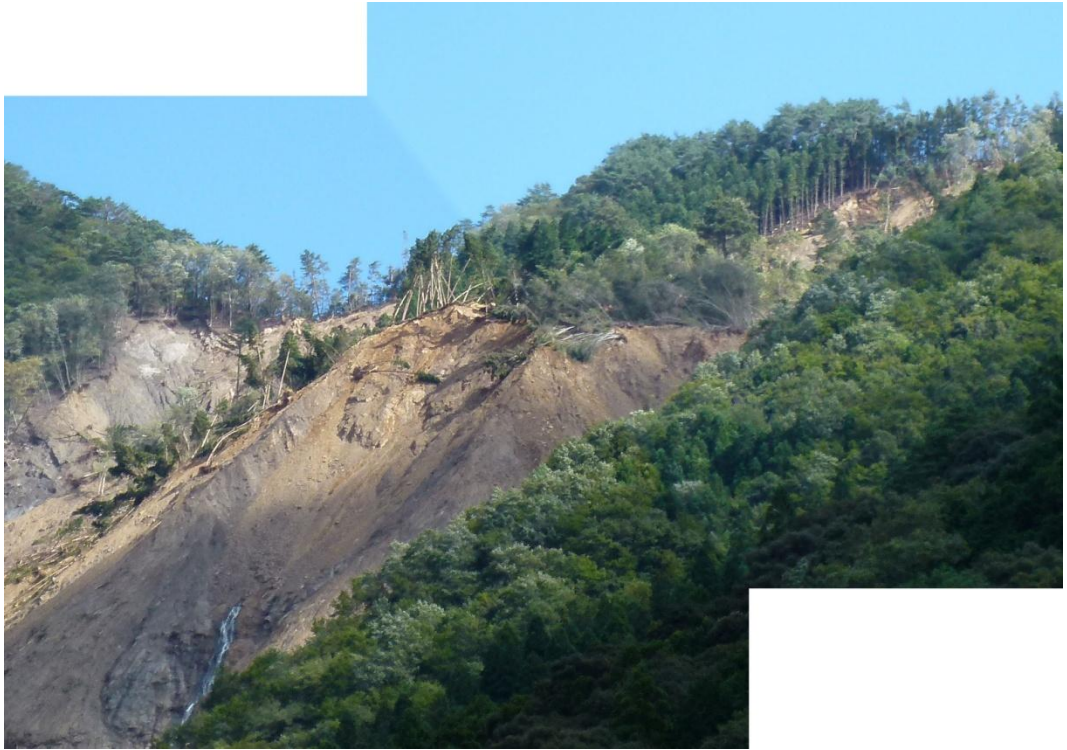
### 崩落上部右側

深層崩壊。基盤岩と崩落土塊との境界付近で多量の湧水が確認できる

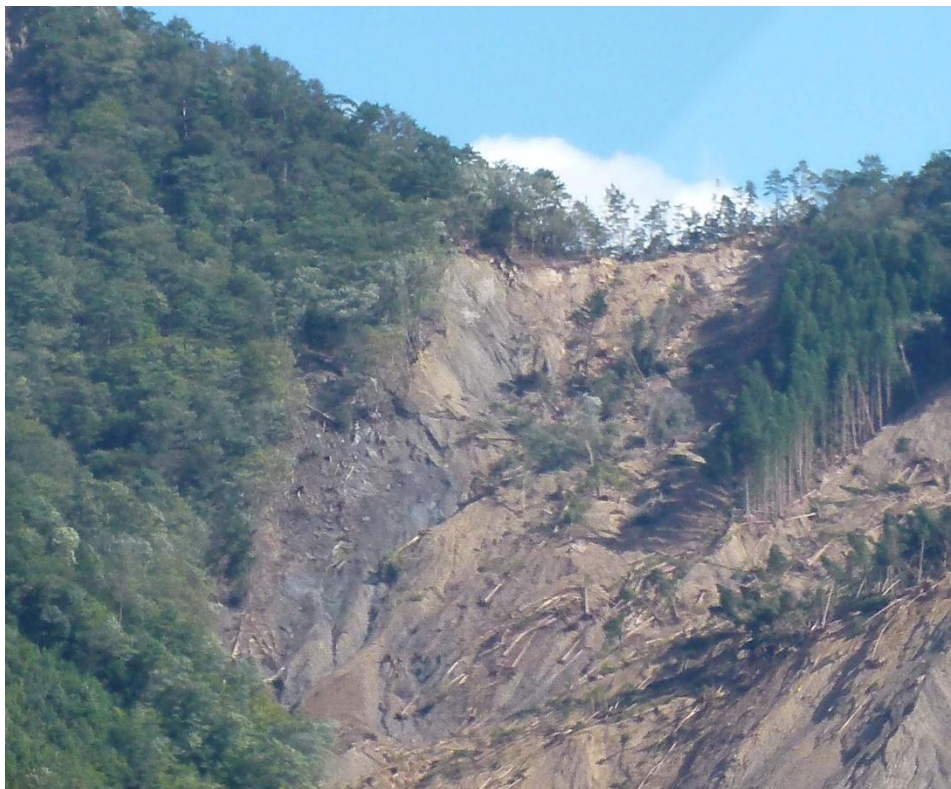
### 崩落上部左側

ボトルネック状。倒木は流下し、斜面上に土砂が残存
