十津川村川津地区

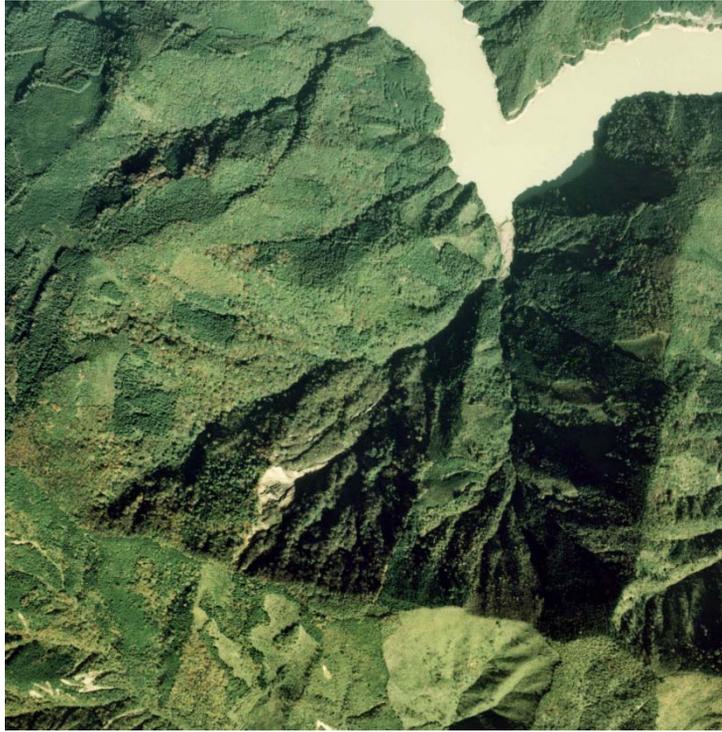
崩壞前 1976年6月攝影

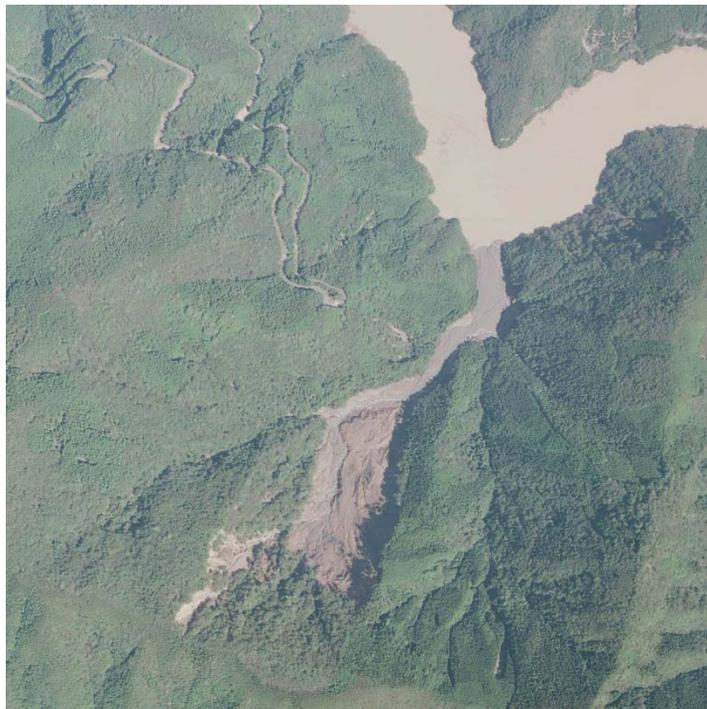
崩壞後 2011年9月7日攝影

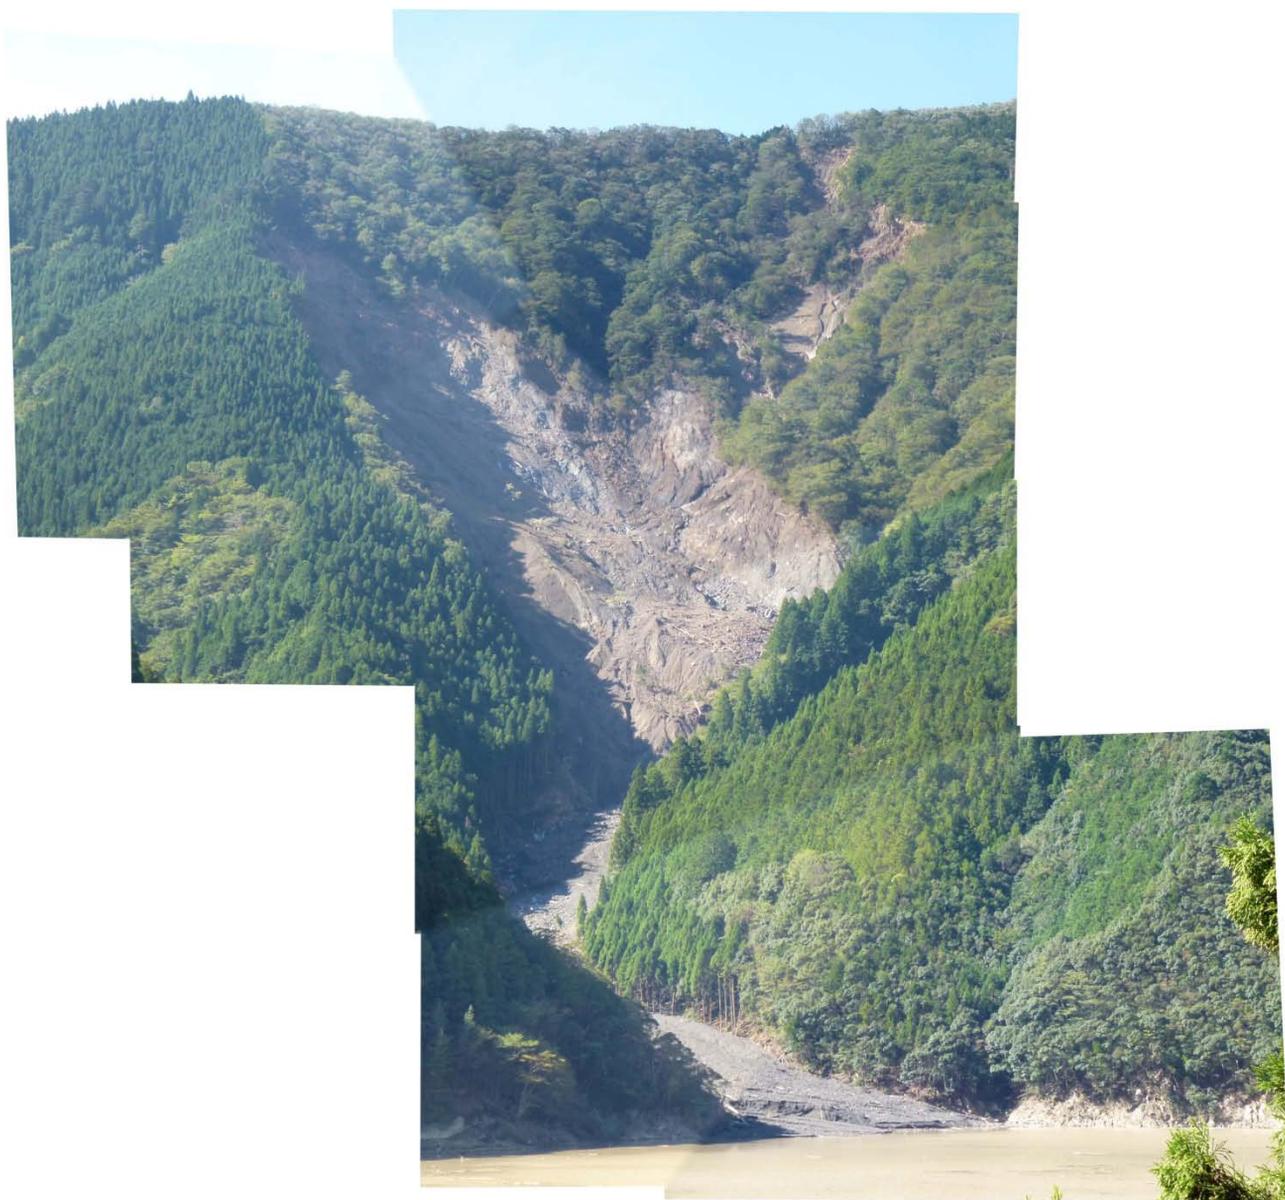
風屋ダム湖対岸より
崩壊全景

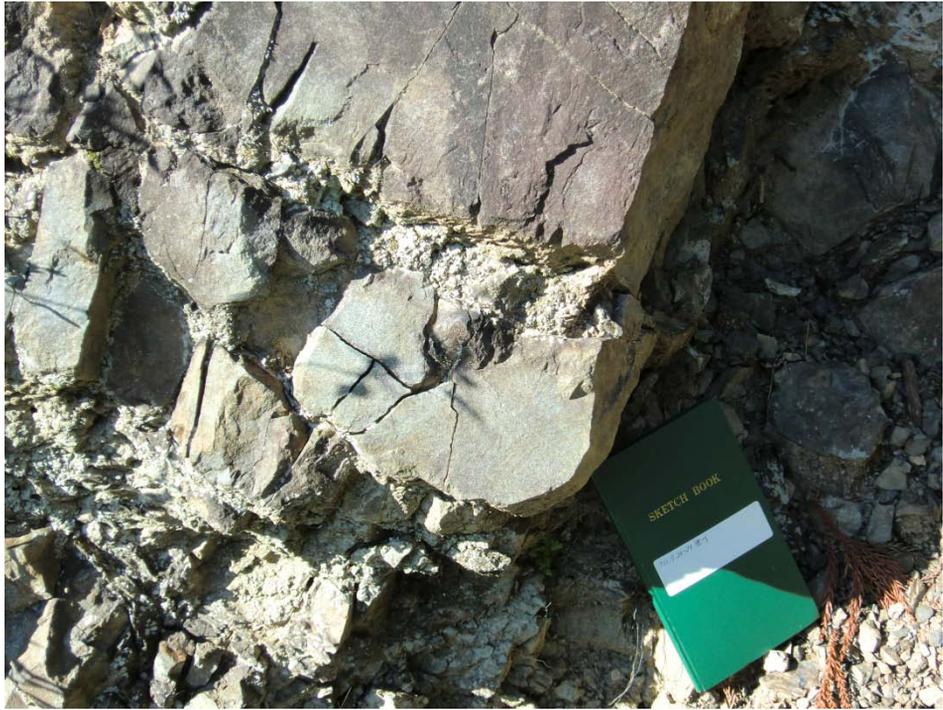
崩落対岸に分布する泥岩
崩落斜面では、流盤となる

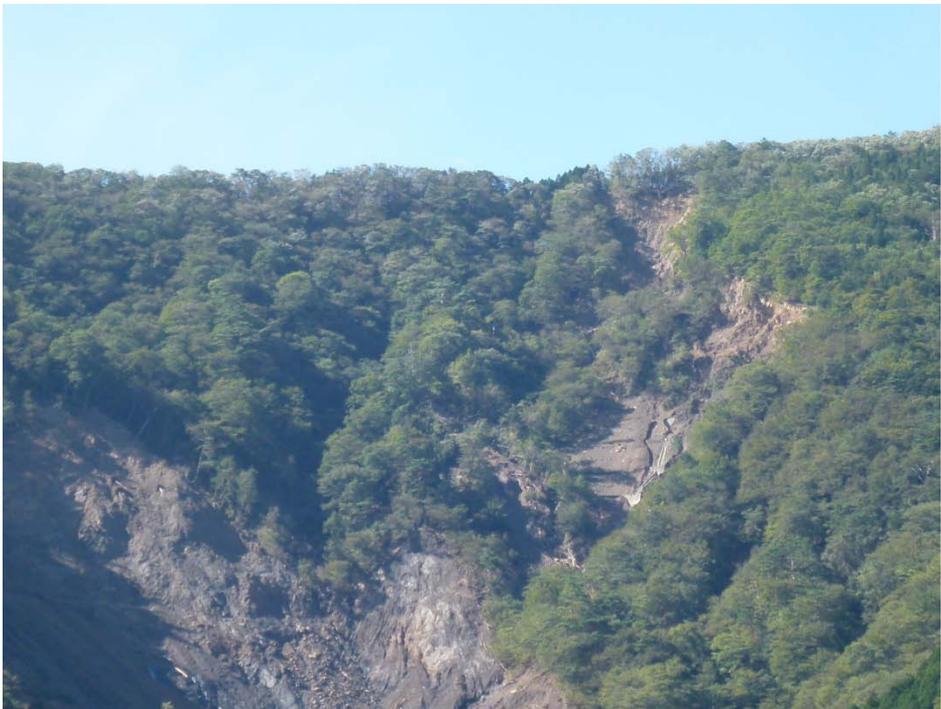
崩落上部右側
小規模崩落と直下の山腹工の状況

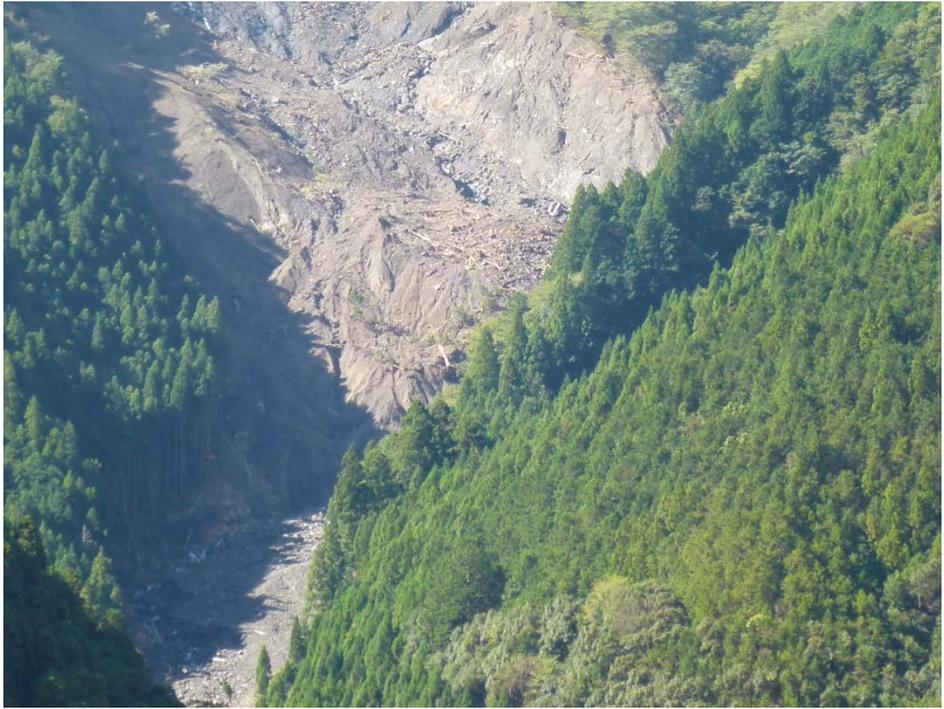
崩落下部
厚く堆積する崩積土の状況

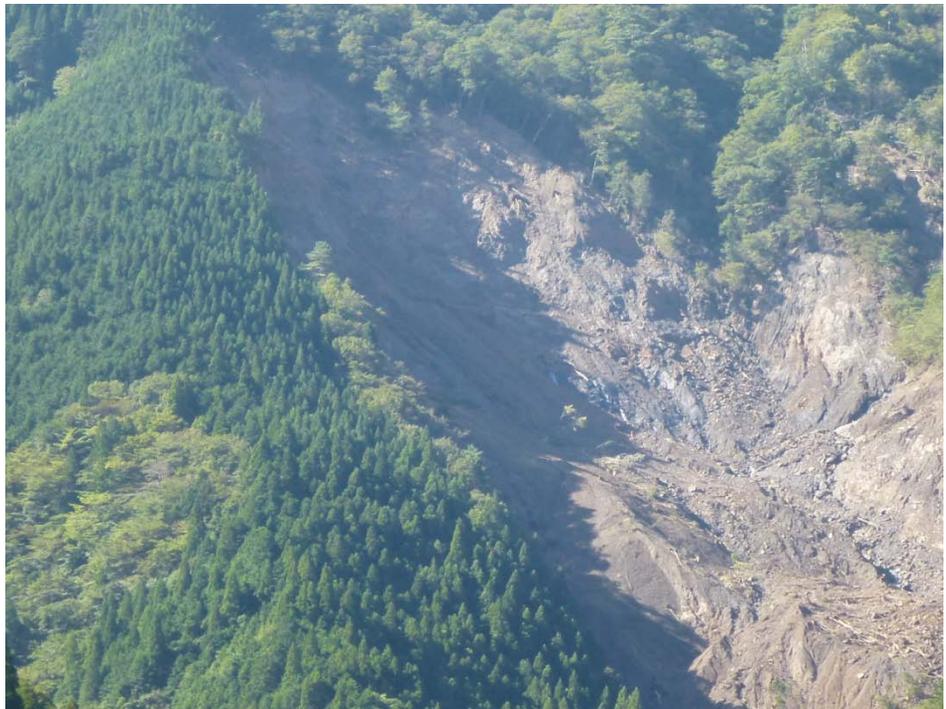
崩落斜面上部左側
斜面上部では湧水箇所は認められる。
