十津川村三浦地区

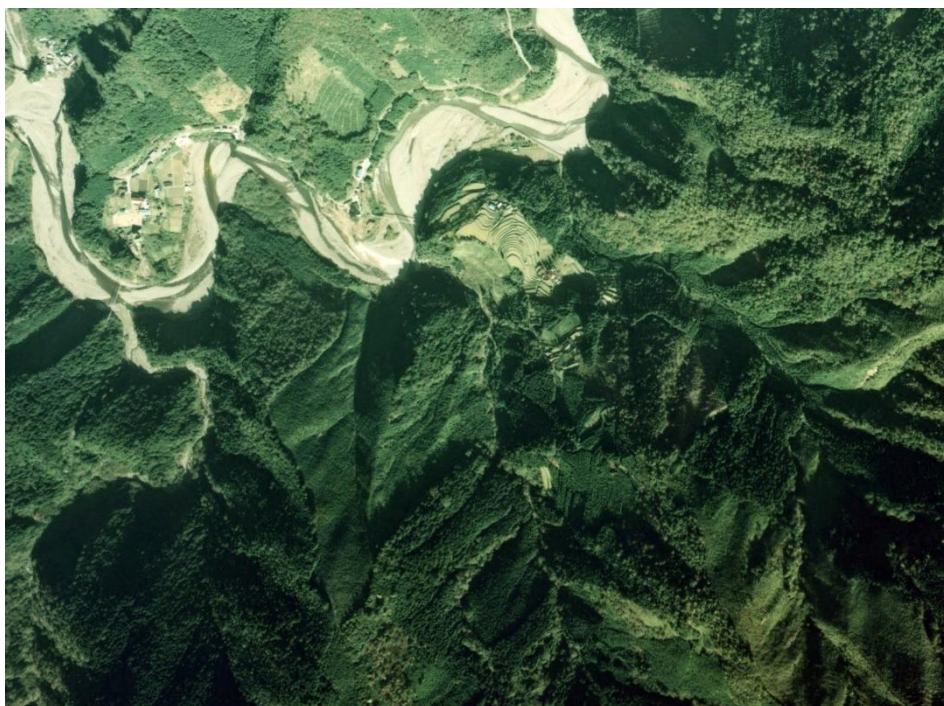
崩壊前 1976年6月撮影

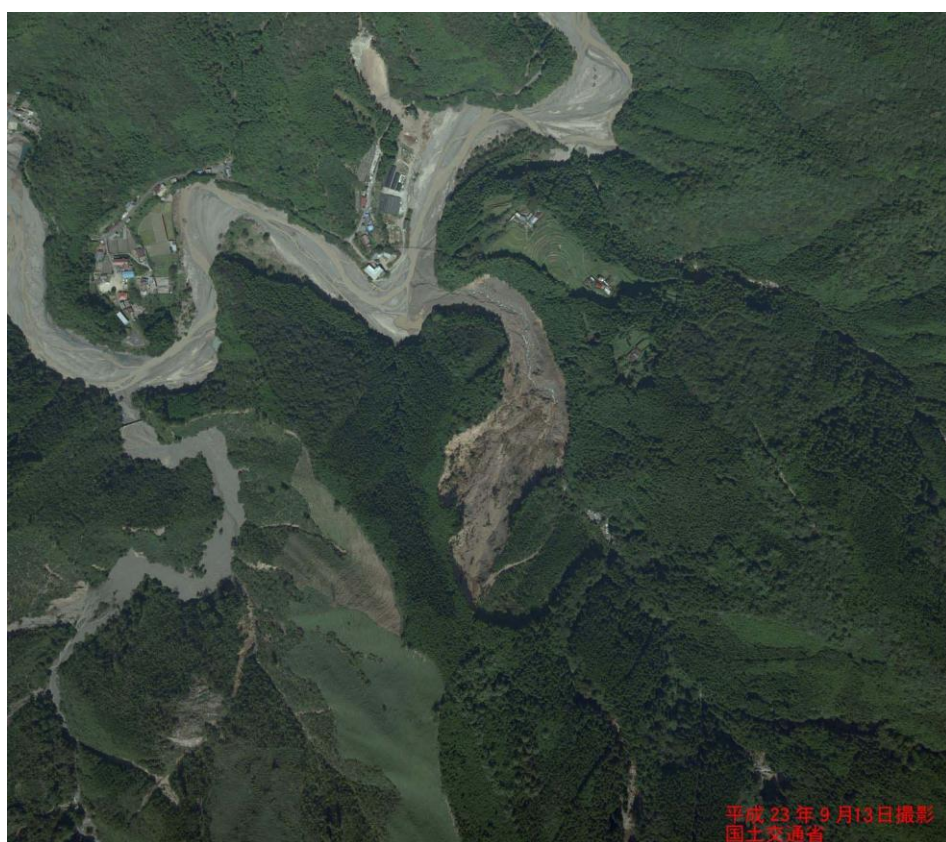
崩壊後 2011年9月7日撮影

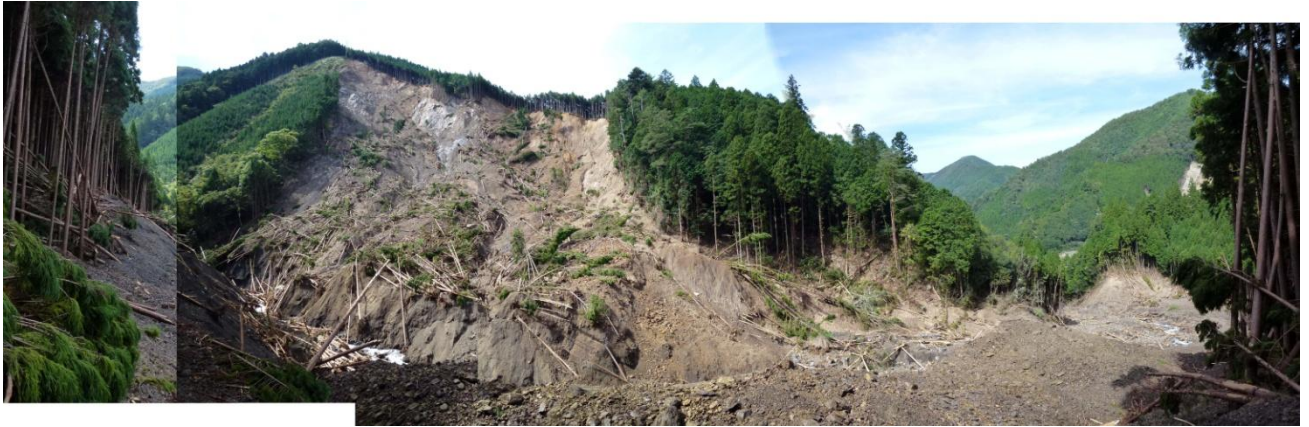
対岸斜面より
崩壊全景

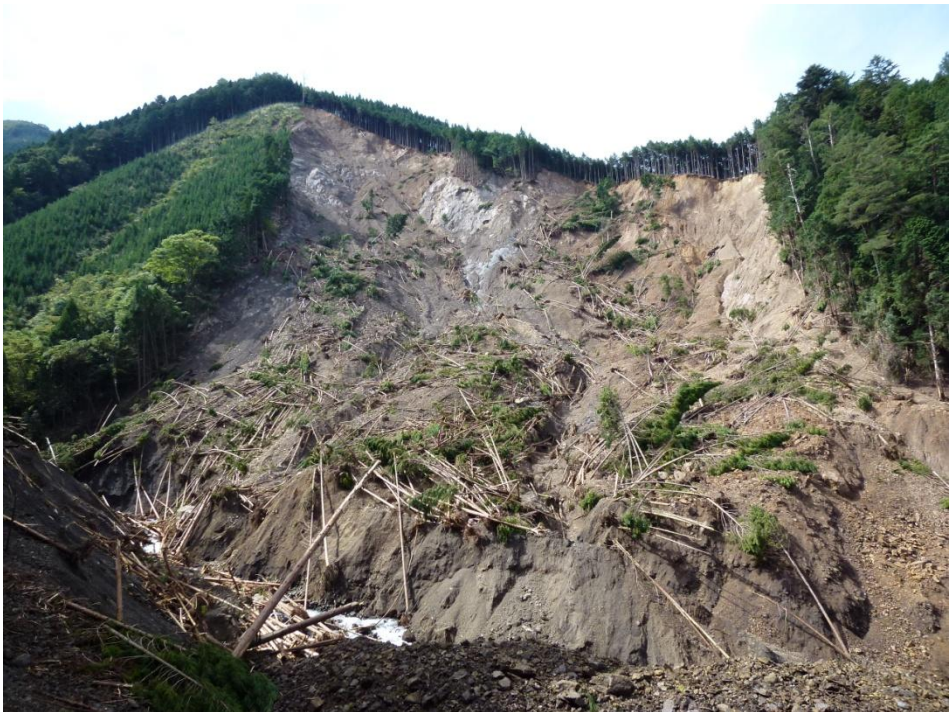
対岸斜面より
崩落は左右のブロックに分かれている

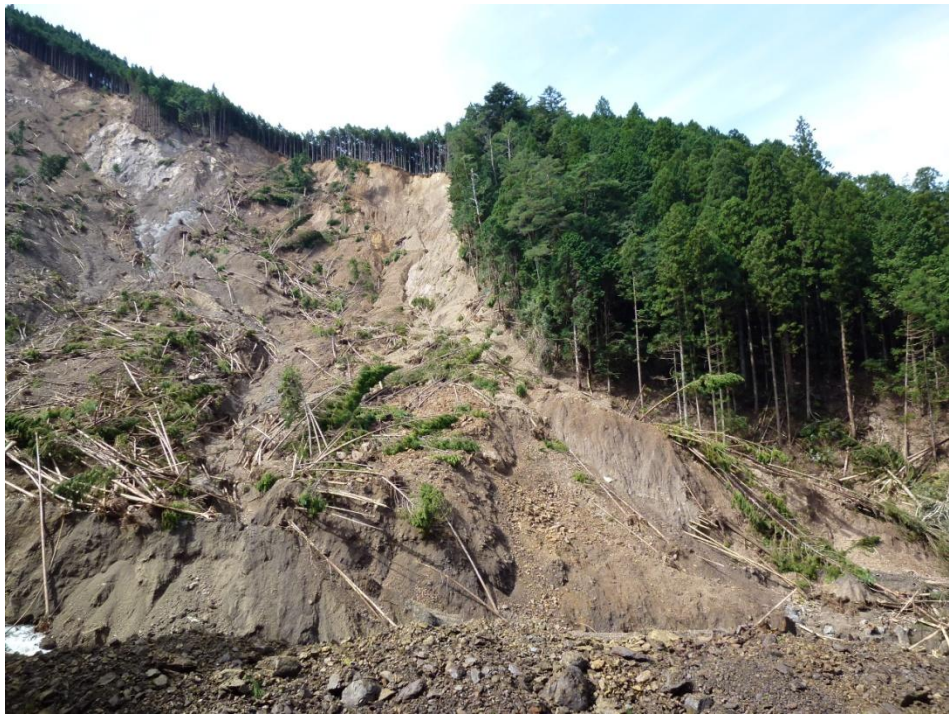
崩落上部右側

表層崩壊。崩落斜面は風化し土砂状と思われる。

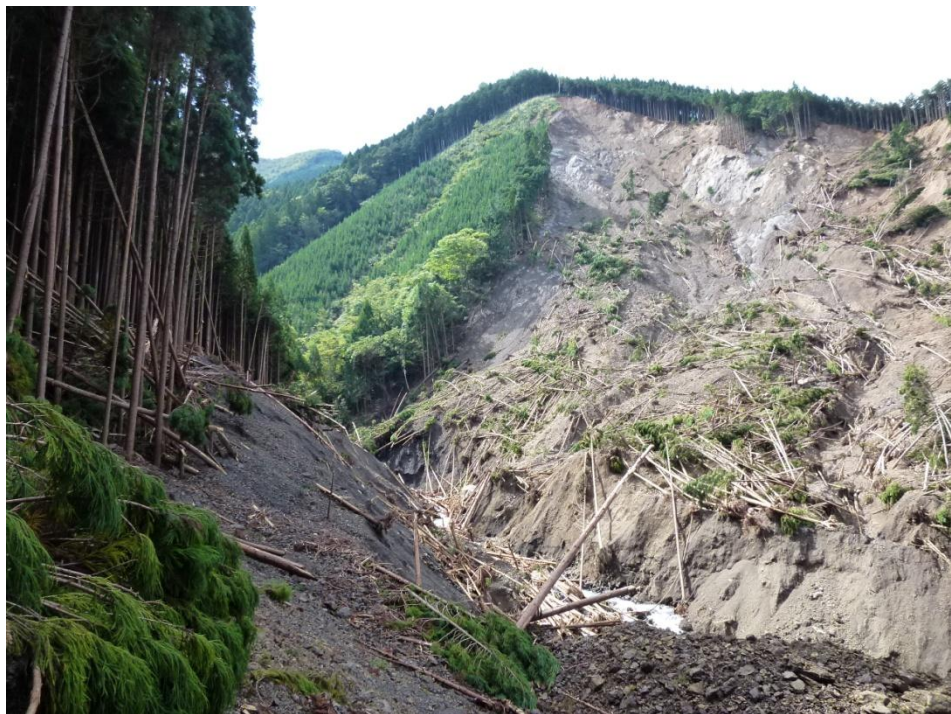
崩落上部左側

基盤岩の泥岩が遠望できる。斜面中部付近に崩落土砂が残る。

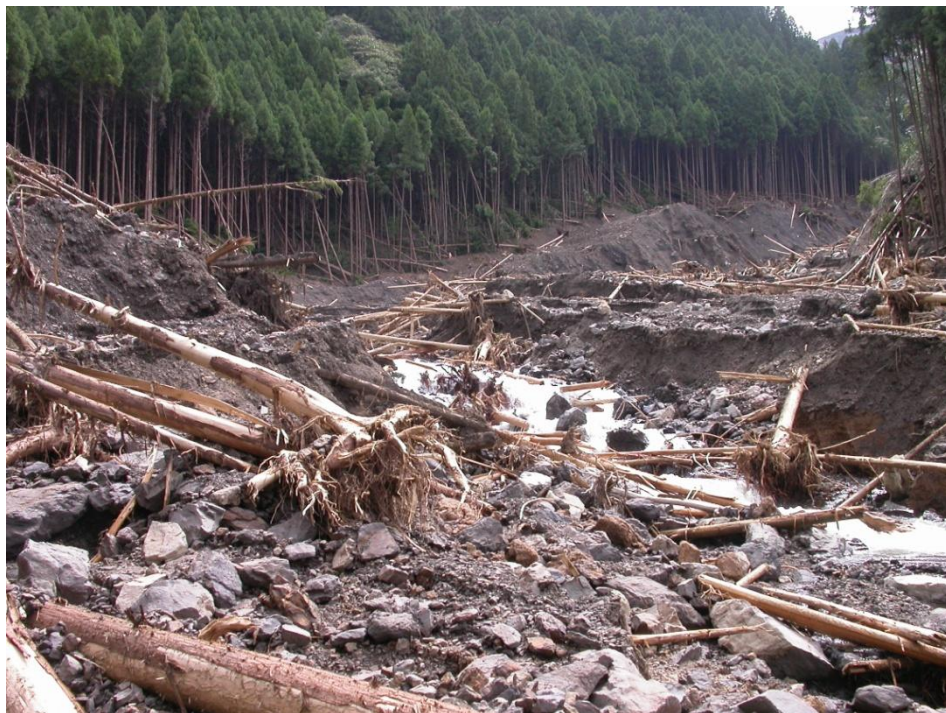
崩落斜面の下流部谷底から
崩落斜面对岸に土砂の乗り上げ跡が認められる。
足下は崩落土石流の堆積物

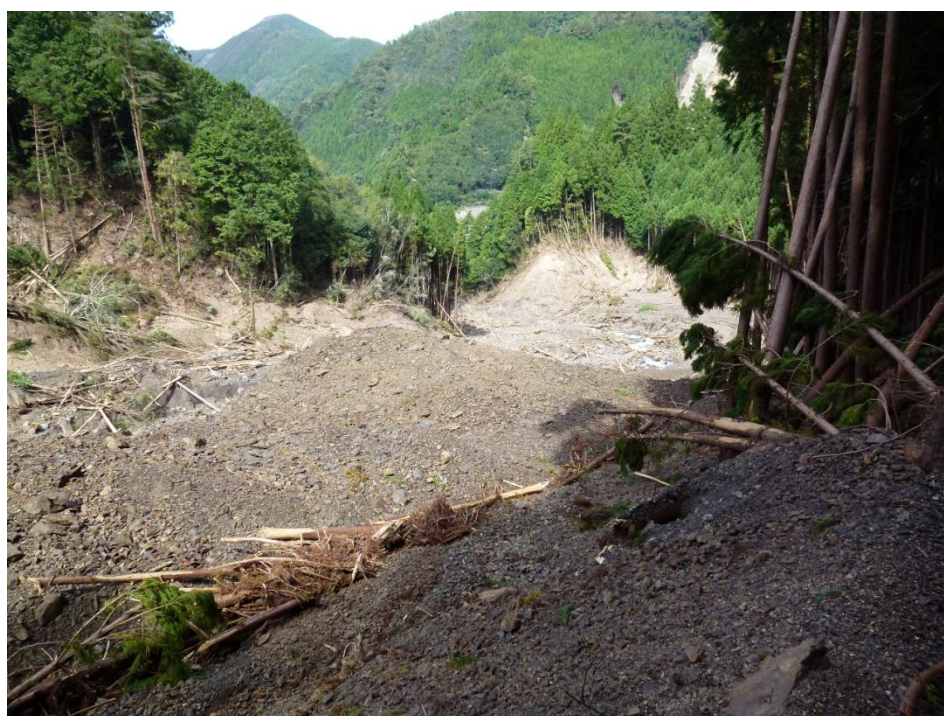
崩落斜面对岸から下流側
崩落土砂の乗り上げにより倒木している。写真奥は、
溪流が大きく湾曲しており、土石流の乗上げにより立
木が根から流されている。

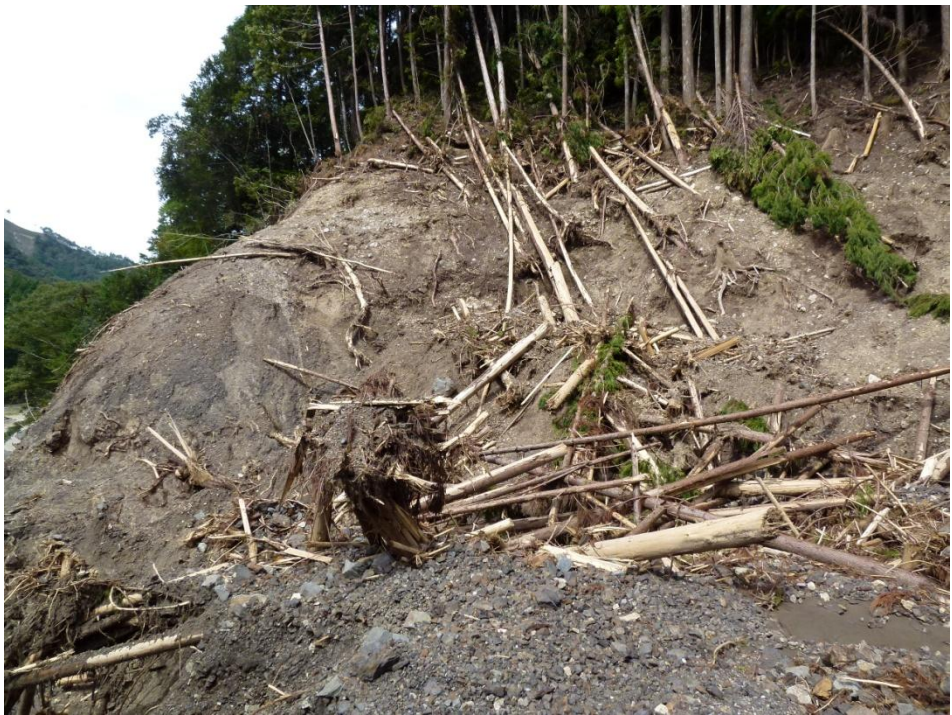
崩落斜面对岸から下流側
溪流が大きく湾曲しており、土石流の乗上げにより立木が根から流されている。
