赤滝東方の地滑り地の状況

## 黒滝村赤滝東方

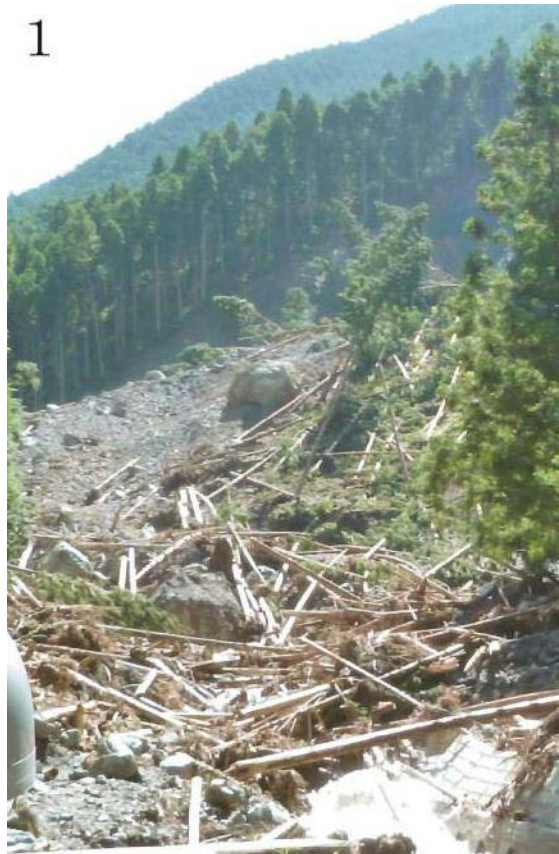
崩落した地滑り堆積物で谷が埋まり、元の林道の上を水が流れている。谷は玄武岩の礫が多い。

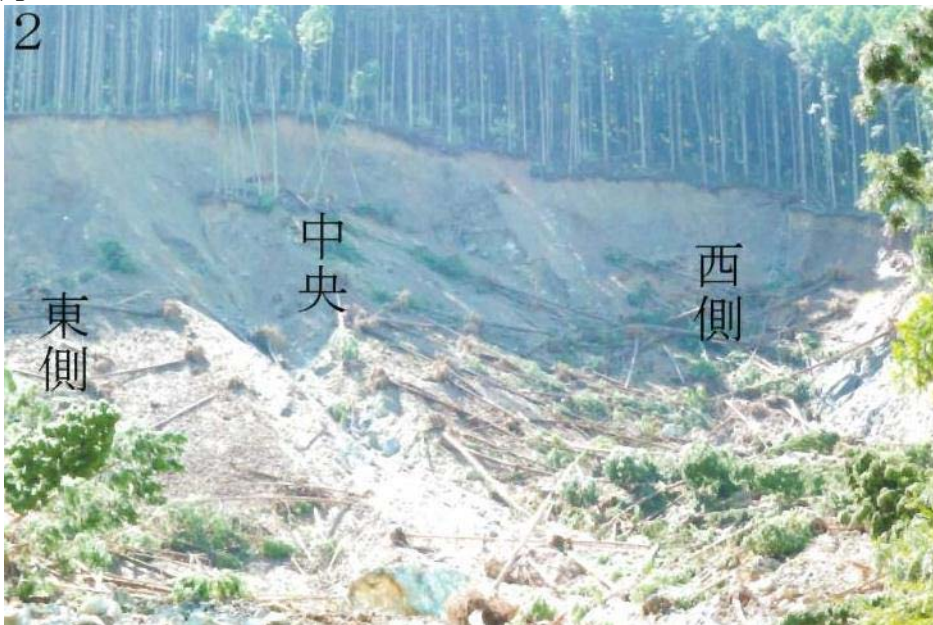
倒れている杉の木は二次的な地滑りによるものである。地滑りによる窪地が東西に3ヶ所みられる。最初に東側、次に西側、最後に中央がすべり、その後にの木を倒しているような崩落が生じている。

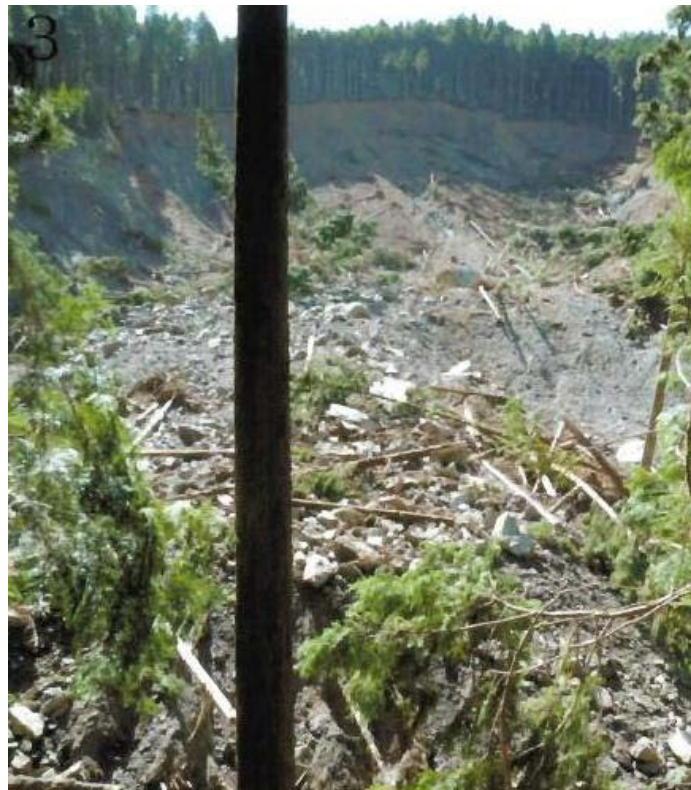
地滑りの窪みが3ヶ所にみられる。左手の地滑り堆積物は玄武岩の岩塊からなり、中央の付近まで頁岩と玄武岩質凝灰岩、右側では頁岩の岩塊が主をなしている。地滑り堆積物の重なりは玄武岩質凝灰岩が下で、頁岩が西側で上部にみられる。

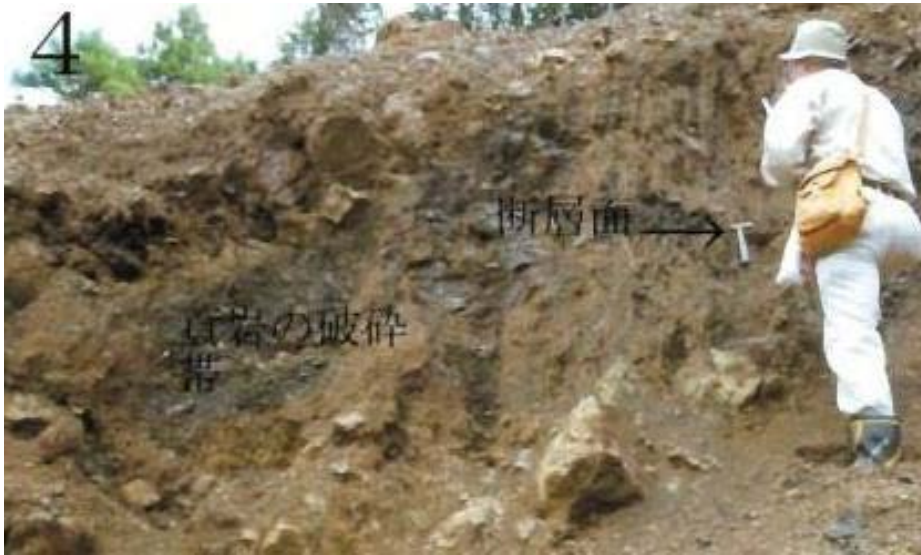
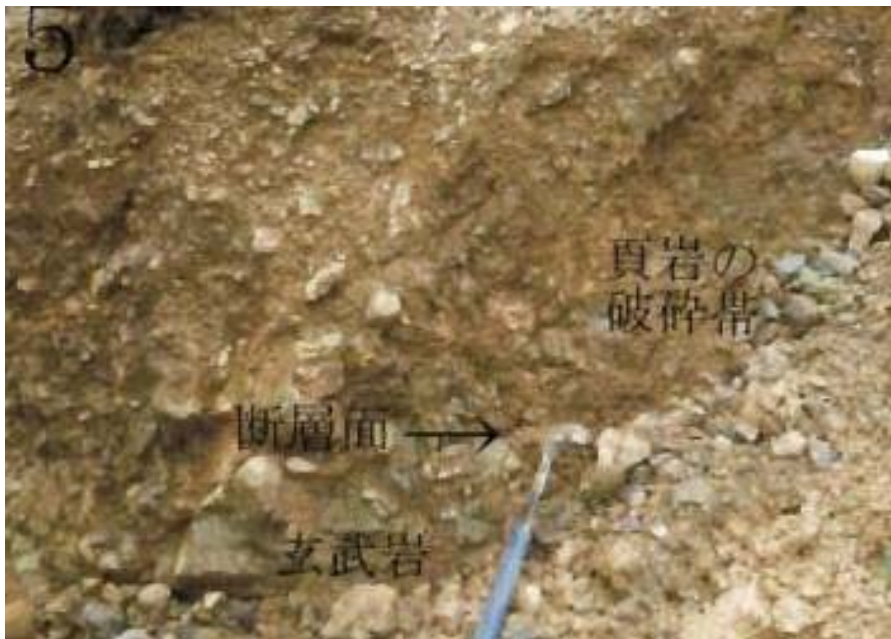
上の写真のハンマーから下の写真のハンマーまでが9mある。この間は断層の破碎帯で、頁岩が砕かれている。断層の下方は玄武岩で、この境から水が湧出している。

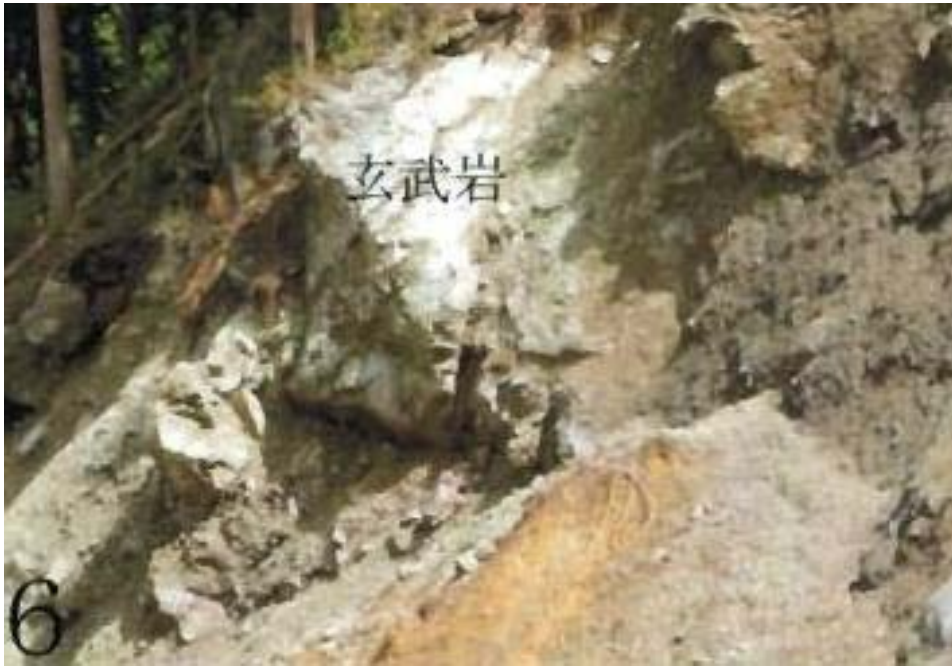
地滑り地の東側の玄武岩の露頭

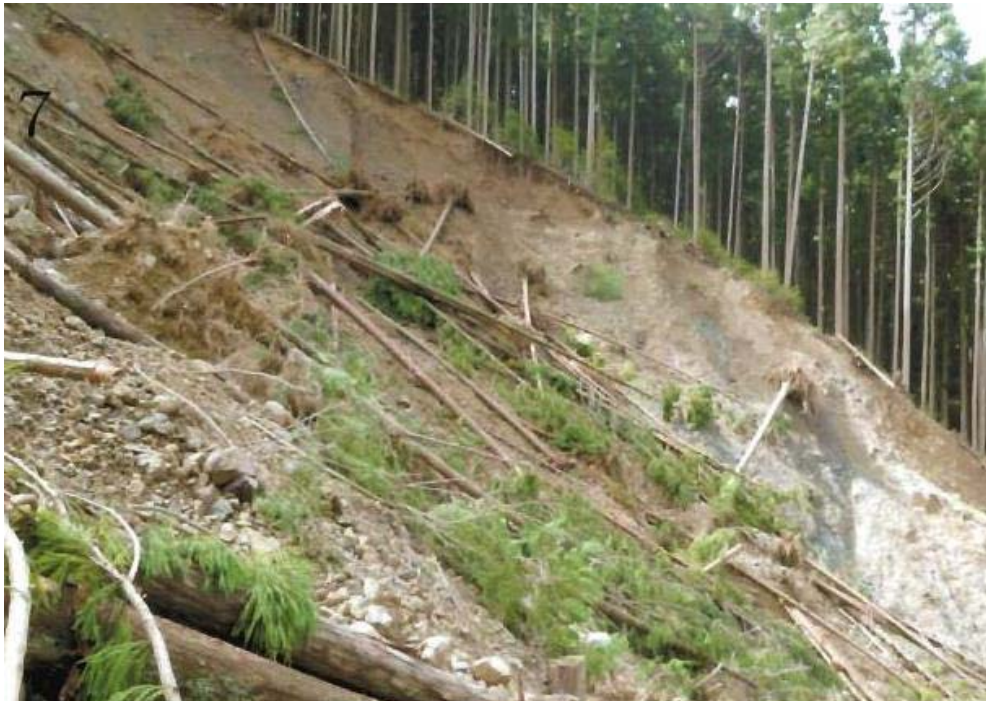
1回目の滑った後に崩落した杉の木や崩落土

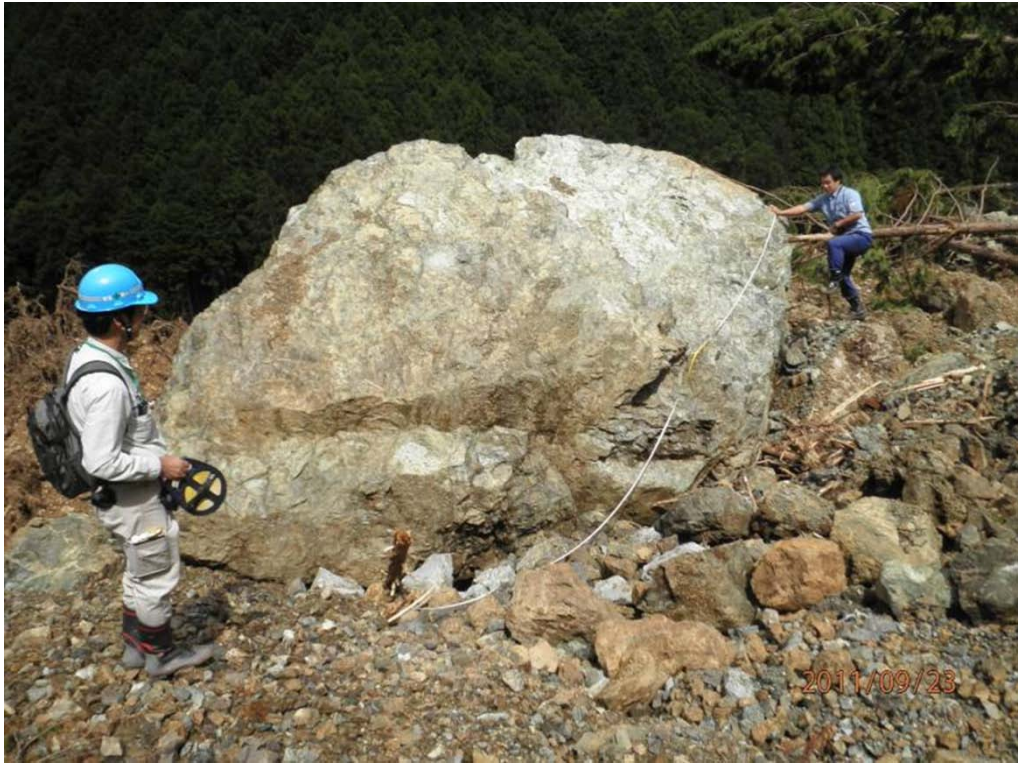
斜面途中にとどまる玄武岩の大きな岩塊

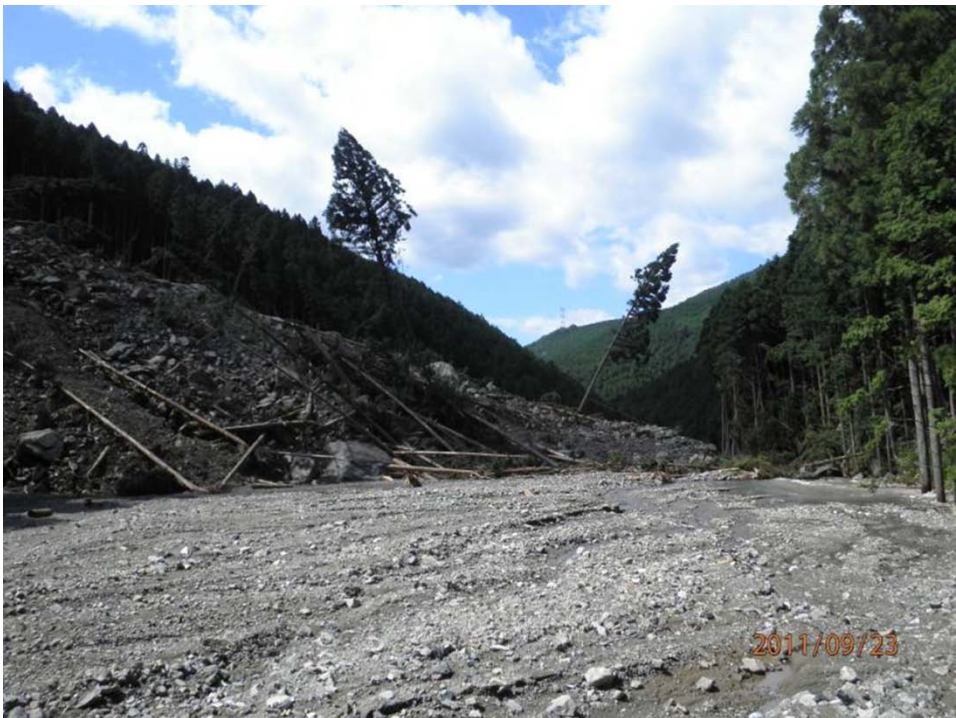
崩壊土砂が川を埋めている様子
