川上村迫

迫北方の地すべり状況

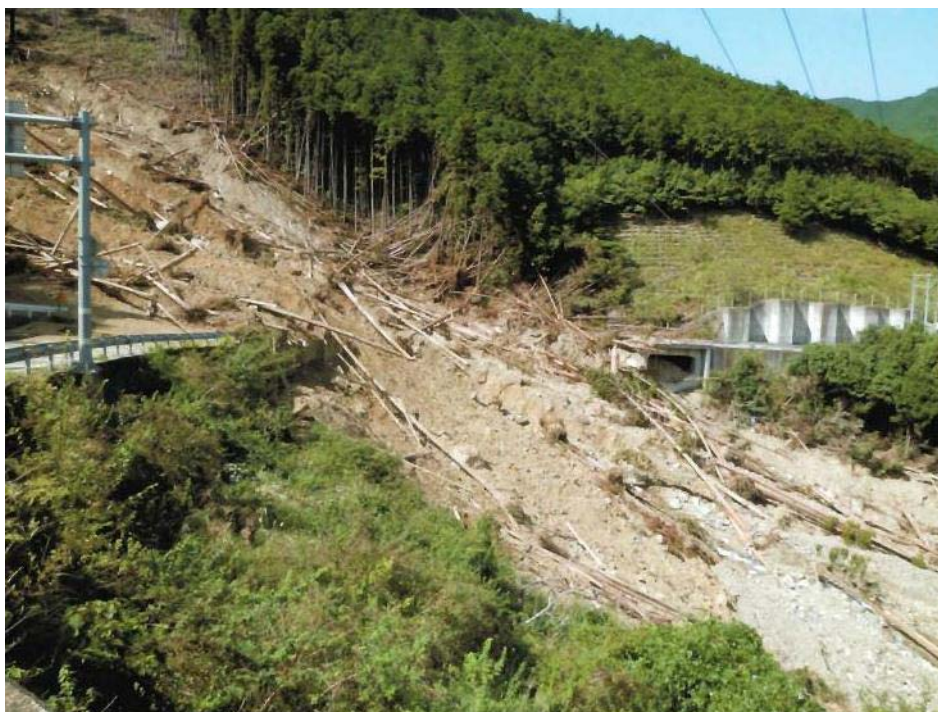
上方から流れ落ちた土石が国道169号線の路床を崩している。

この地すべりでは断層を確認していない。地すべり地付近の頁岩や玄武岩・玄武岩質凝灰岩は秩父帯の山葵谷コンプレックスに属する。このコンプレックスは中世期ジュラ紀新生前期にプレートの沈み込みによって形成されたとされている。

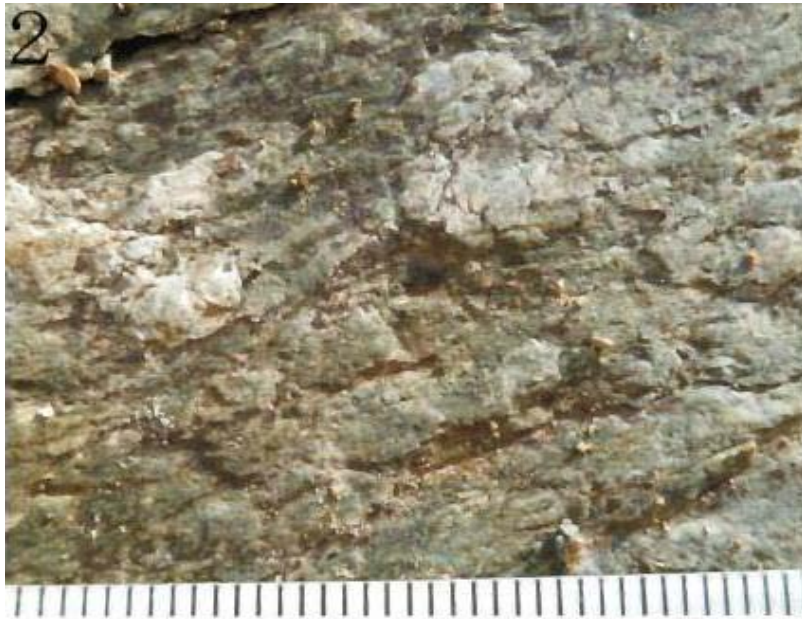
地すべり地上部の崖の南面にみられる頁岩
葉理がみられ、すべり面は葉理面を切っている

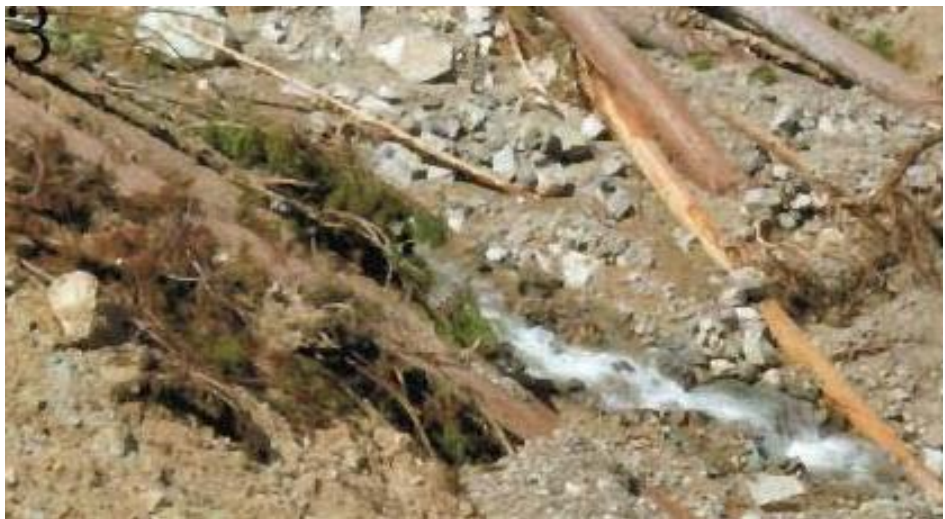
国道があった付近の地すべり堆積物の表面を流れている水

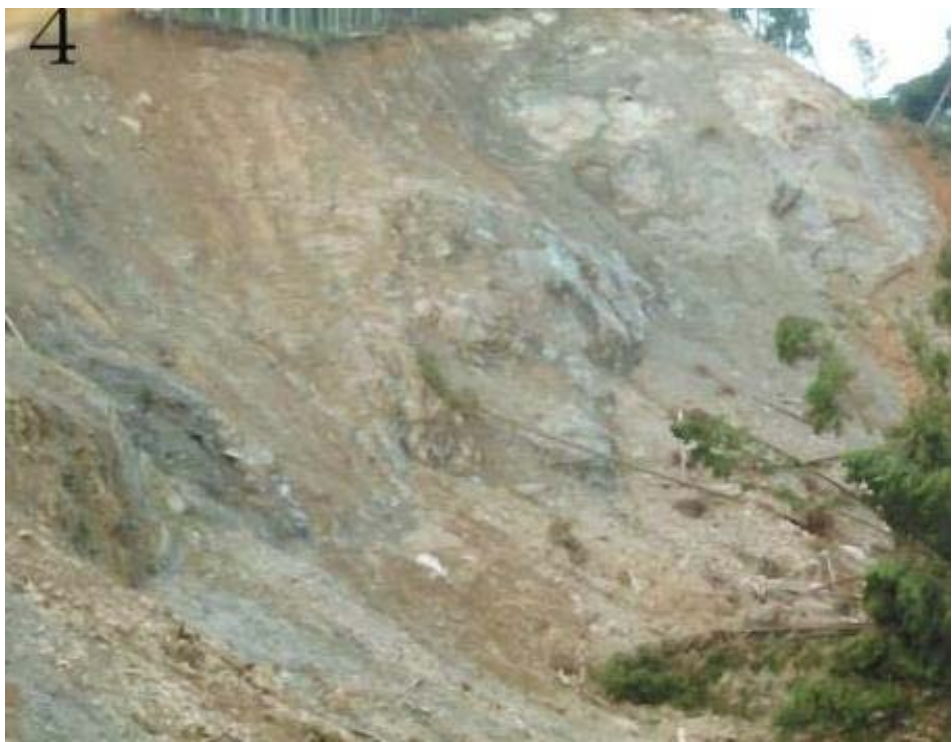
地すべり地上部にある崖 この崖の左側に頁岩，中央部と右側に玄武岩・玄武岩質凝灰岩がみられる。滑ったヴヴンは主として玄武岩・玄武岩質凝灰岩である。

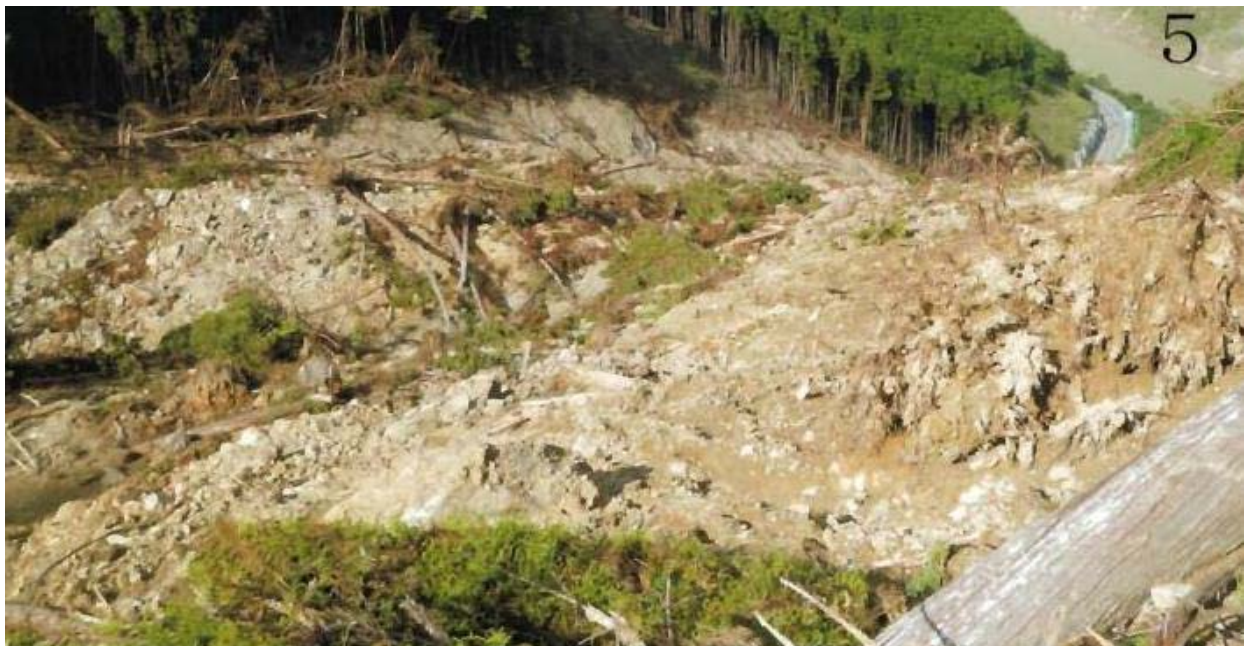
地すべり地の上部から下方を望む。谷の中腹に地すべり堆積物が溜まっている。

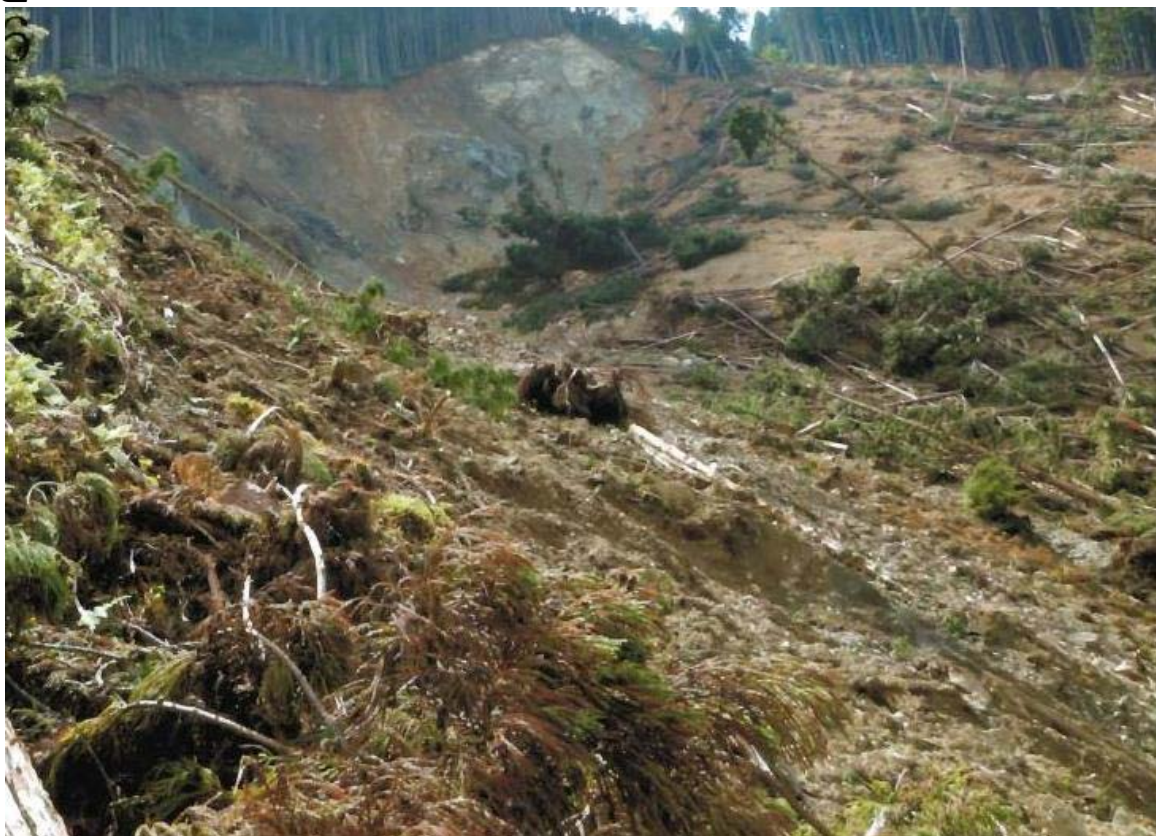
この地すべりでは、左右に滑った跡があり、左側が先に、右側が後で滑っている。

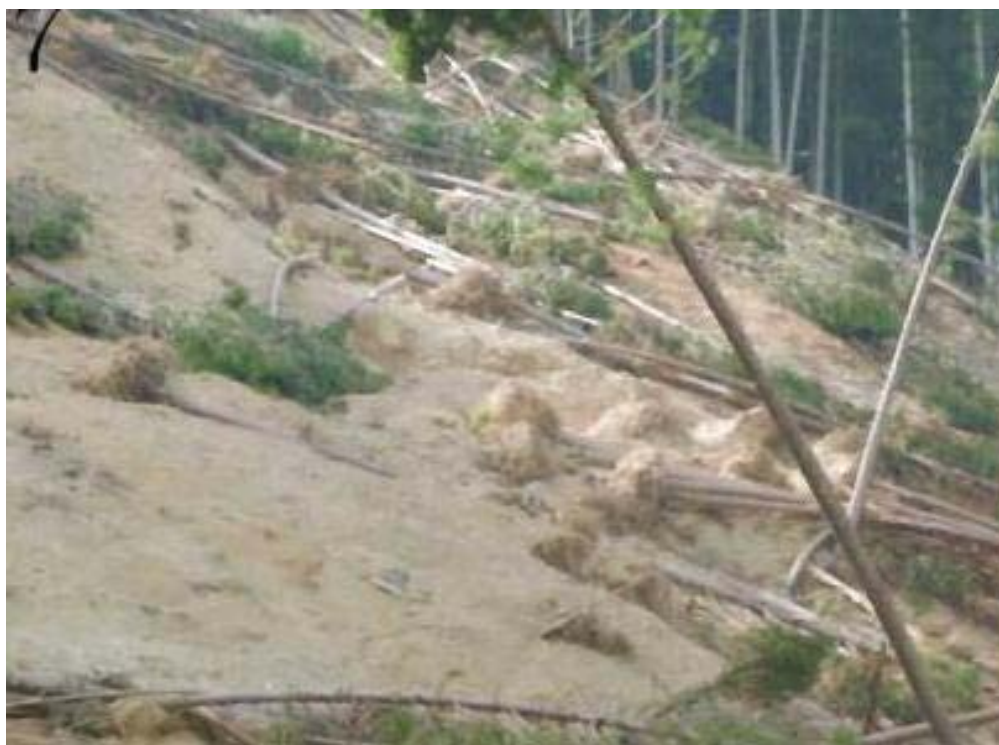
右手の地すべり 地すべり堆積物の表面に生えている杉の根元が上になって倒れている。2次的に杉の根元から倒すくらいの深さの地すべりが生じたのであろう。
