川上村高原川

高原ダム跡南方の地滑り地の地すべり状況

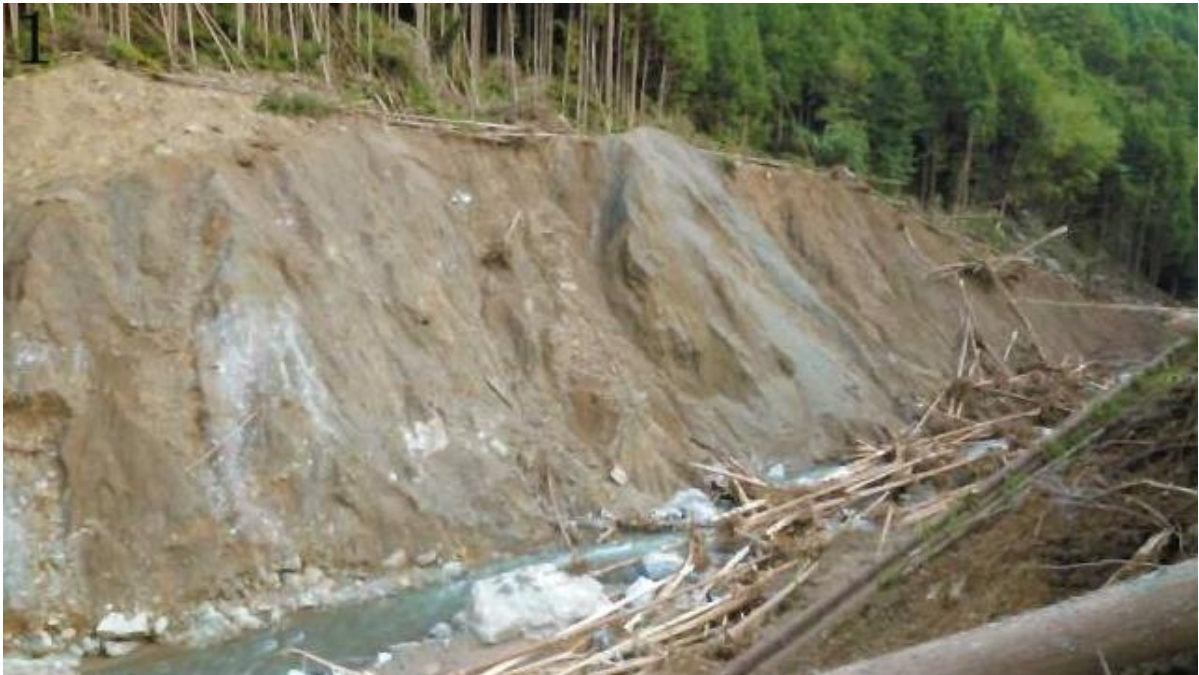
高原川を堰きとめた地滑り堆積物を切り込んでできた川 対岸の川べりに残る地滑り堆積物の上面よりも上流側に残る滞水跡の位置が低いため、谷川付近では地滑り堆積物がU字状に堆積していたと推定される。

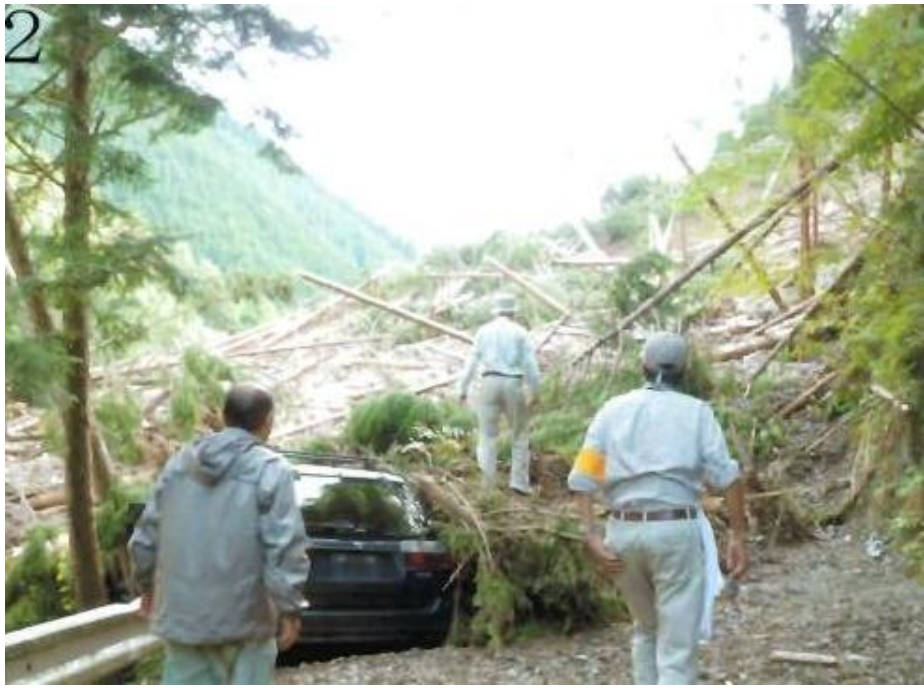
川上村高原川

廃車を押し流している。道路の上面に地滑り堆積物があり、この道の路床を崩しているかは不明。高原の人によれば「台風の後、土を除けて開通したが、また、崩れた」と、話されていた。

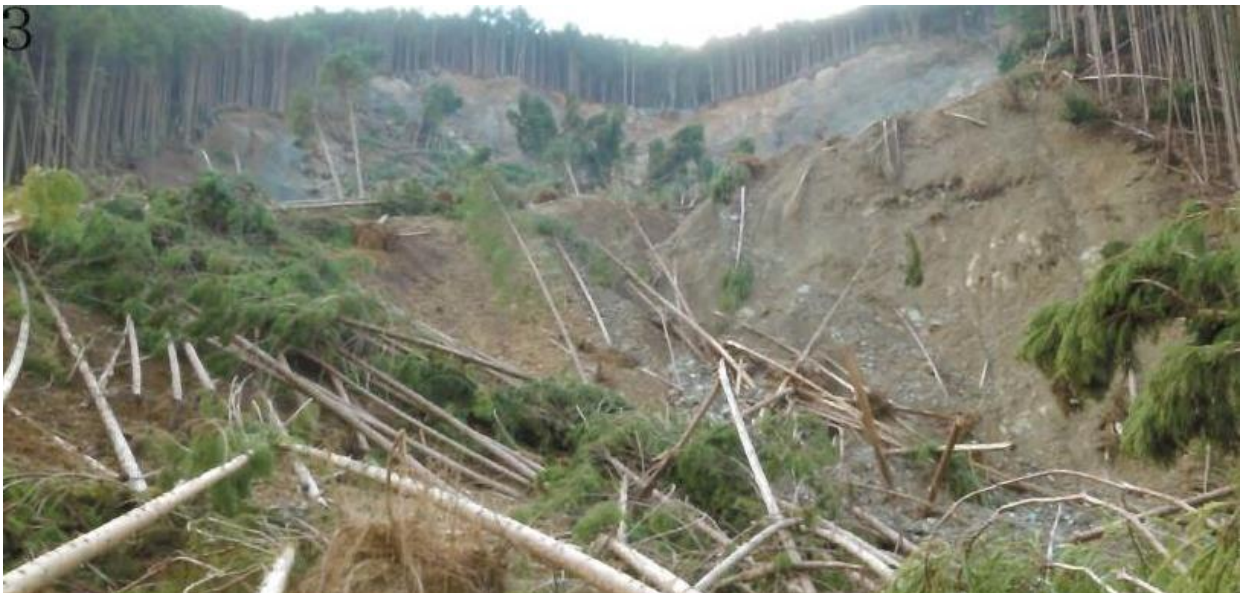
地滑り地の崖面の様子から秩父帯の山葵谷コンプレックスの部分に地滑りが生じている。このコンプレックスは中生代ジュラ紀新世前期にプレートの沈み込みによって形成された地質体とされている。

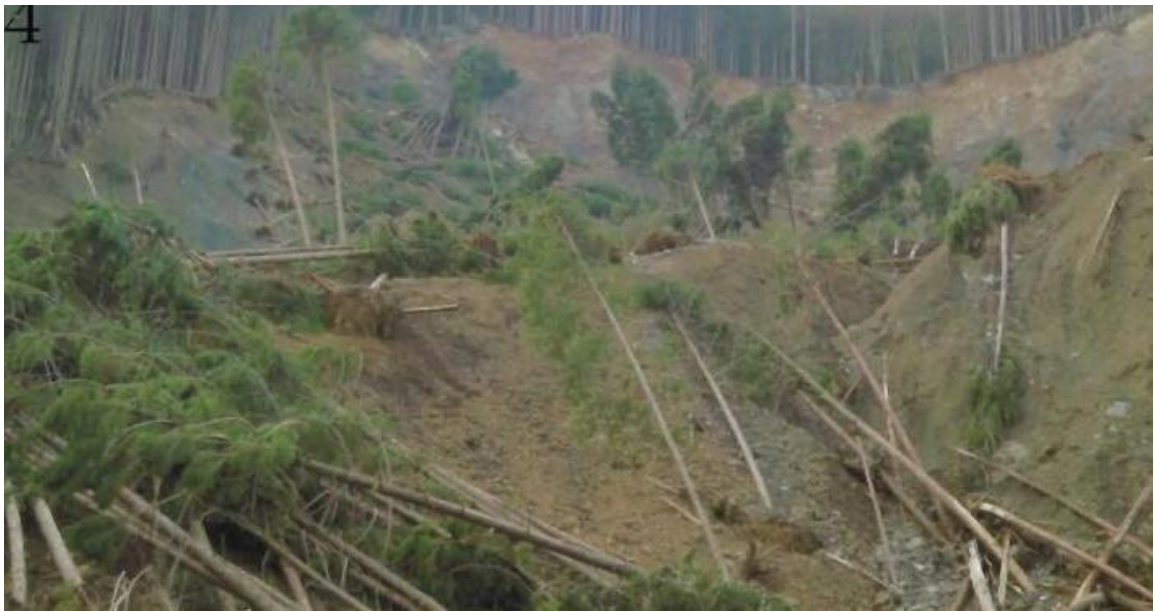
川上村高原川

高原川の左岸斜面に生じた地滑り 奥の方に地滑りによってできた大きな崖があり、南側(左手)に二次的な崖がみられる。

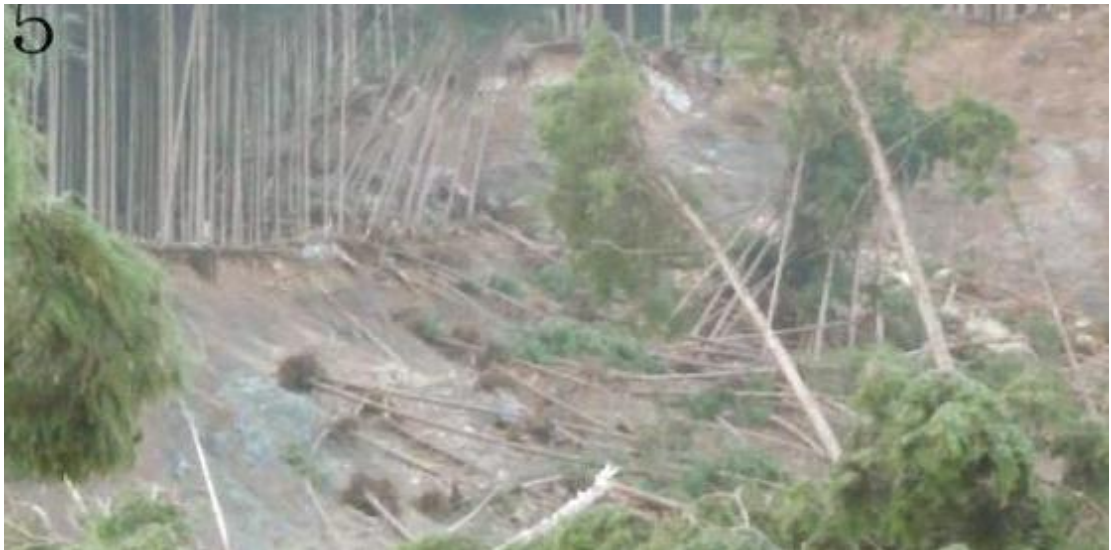
地すべり地の南側にみられる2次的な地すべり跡(南側)。

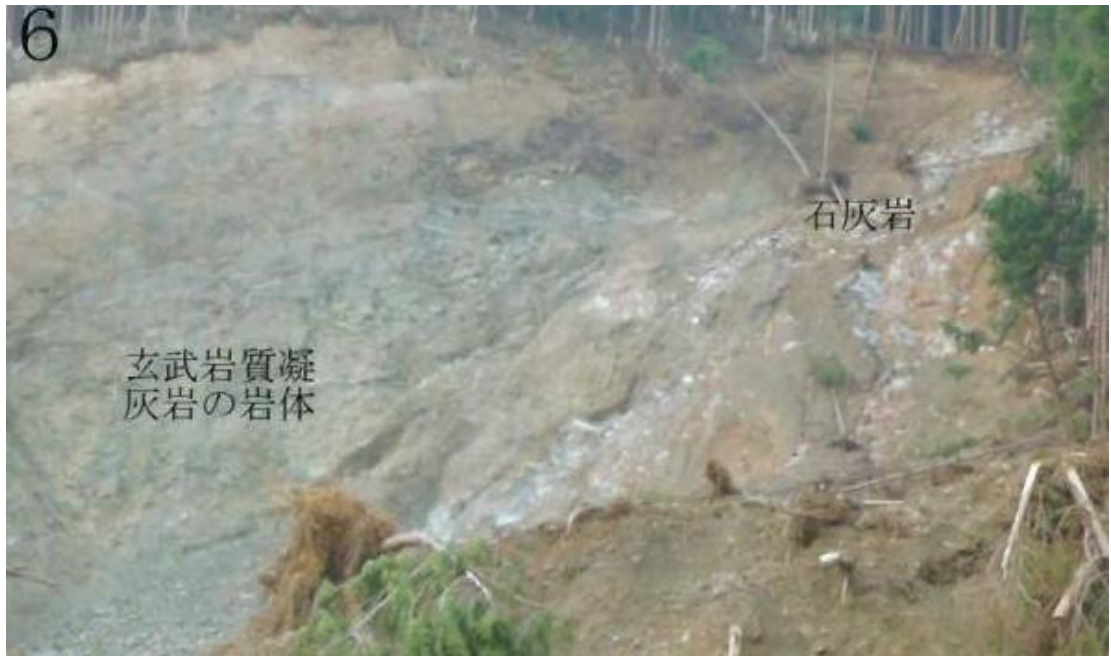
地すべり地の地上端の崖面には玄武岩質凝灰岩の塊がみられ、その右側には白色の石灰岩塊が散在している。
