## 第IV編 提 言

### 1. 流域地盤災害の減災に向けての課題と提言

## 2. 地盤構造物・斜面災害の減災に向けての課題と提言

平成 21 年台風 9 号による地盤災害調査報告書

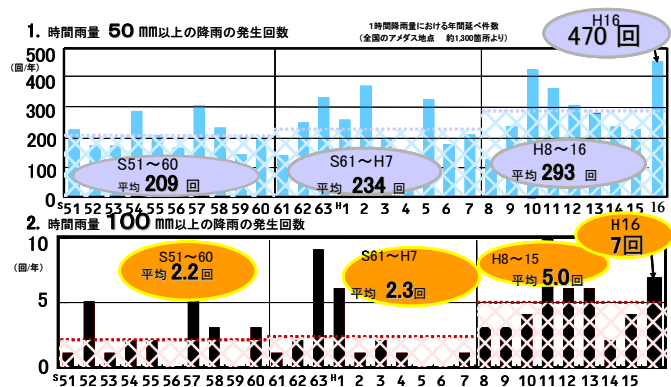
近年の降雨パターンが現在の河川計画で対象としてきた降雨パターンと乖離してきていることは、図1.1に示すように統計的に明らかになっている。したがって、我々は、河川計画で想定されている従来の降雨に加え、近年の降雨パターンも対象とする減災技術の構築を急ぐ必要がある。地盤工学に対しては、河川計画で想定されている洪水を遙かに超える局所的な降雨が発生することを前提とした洗掘に強い堤防や護岸構造の研究を進めるとともに、地形形成や微地形等の地盤工学的視点をソフト対策に反映させることで災害リスク低減に寄与していくことが求められている。

図 1.1 近年の降雨の傾向<sup>1)</sup>

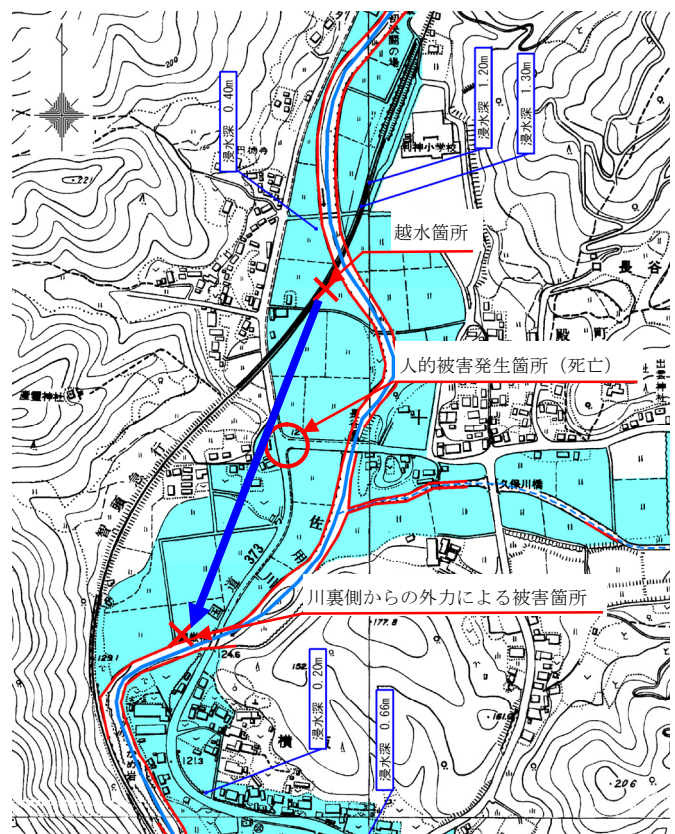
今回の護岸や堤防の特徴的な被災箇所は、図1.2に示すように河川断面を超えた水位の上昇によって、護岸あるいは堤防を越流した箇所と堤内地に浸入した洪水が護岸堤防を越えて河川に戻る箇所であった。すなわち、堤防、護岸が川面側からだけでなく川裏側からも外力を受けて被害が発生している。これは計画流量を大きく超える流量が発生することで山地部の蛇行する河川で特徴的に発生する被害形態である。この場合、堤内地を通過する洪水

図 1.2 蛇行河川での被害発生状況(兵庫県提供に加筆)

流はかなりの流速を持っていたと推定され、大きなエネルギーを持つ流れが堤内地を通過したことが今回の災害で被害を大きくした原因の一つであったと推定される。

河川改修は基本的に下流から上流に向けて整備されるため、中流から上流域の河川は、未改修の部分が多く残されている。このため中上流域に多く見られる蛇行河川では、同様の現象が発生する可能性が残されており、河川形状から見て越流の危険度が高い区間の護岸、堤防の重点的整備や堤防形状や構造の見直しを急ぎ、越流時の破堤による洪水流の大量の流入を防止あるいは軽減することによって致命的な被害を抑制することが重要である。

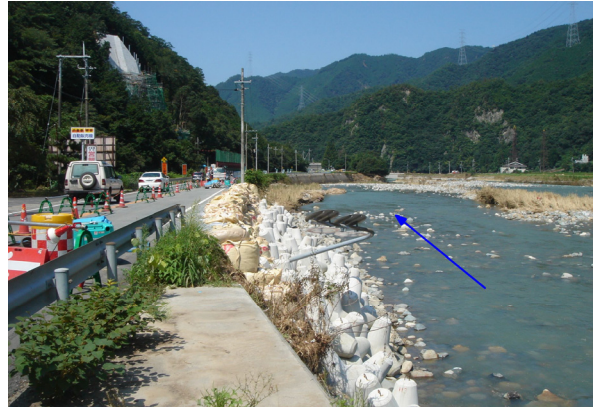
揖保川や千種川の中流から上流域の地形は、急峻な山地の間を縫って河川が流れ、その谷地形の底部氾濫原に人々が生活し、その谷筋を利用して主要な道路や鉄道が設けられている。特に河川沿いに国道や主要地方道が設けられており、護岸が道路として利用されている「兼用護岸」の割合が非常に高い。このため、図 1.3 に示すような護岸の被災は主要交通網の寸断に繋がり、復旧時の緊急用道路としての機能を損なうとともに生活に大きな影響を与えることとなっている。

図 1.3 兼用護岸の被災状況

兼用護岸は裏込めコンクリートで補強することとなっているが、道路としての機能の重要性を整備水準や整備順序に反映させることも今後検討していく必要がある。

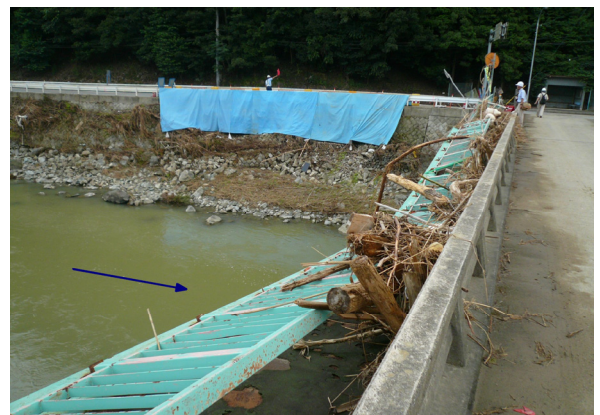
平成 16 年の台風 23 号の際に橋梁が大量の流木を堰き止めることで、橋梁前後で越流被害が発生していたが、今回の災害でも同様に橋梁に堰止められた流木が越流を引き起こし、被害を拡大していると思われる箇所が多く見られた(図 1.4 参照)。これらの流木の発生源は明らかではないが平成 16 年の災害では今回被災した流域では、風倒木被害が多く発生したエリアであることから、流木の大量発生と風倒木被害との関連性が推測される。流木による被害は、河川サイドだけでの対策が困難であり、発生源対策に頼らざるを得ず、今回の流木発生源を特定した上で発生源への流木止めの整備を進めるとともに森林を管理する分野との連携を図り、森林の管理を含めた流域全体の管理を行う手法や仕組みを構築することが必要である。

図 1.4 流木の補足状況

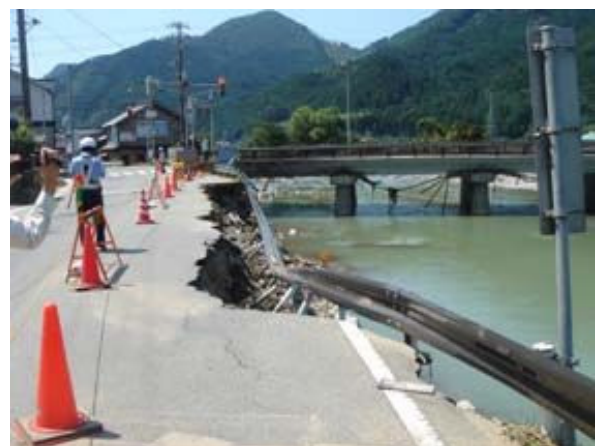
今回の調査では、図 1.5 に示すように橋梁付近で護岸が被災している事例が比較的多くみられた。調査範囲には古い橋梁が多く、橋梁は河川幅員がやや狭まった位置に架けられている事例が多かった。橋梁上下流の取付護岸には古

図 1.5 橋梁上流側の護岸被害

い形式のものが残されているケースも見受けられ、もともと弱い構造である上に、道路拡幅時に旧護岸の前面に貼り付けるように作られた結果、構造的に脆弱となっている事も考えられる。

橋梁付近では、先に述べたように橋梁に流木が河道を閉塞して堰上げ、護岸上まで水位が上がっていたと思われる箇所が多くみられた。

このように古い橋梁付近の護岸は構造的、水理的な弱点となる可能性が高いにもかかわらず、財政的な理由や橋梁の架け替えと一体で整備する必要性から改修が取り残される可能性がある。したがって、将来的にも現状の危険性が継続する可能性のある古い橋梁付近の堤防や護岸は、越流を想定して護岸本体と護岸背面の強化、補強を行うと共に堤内地に浸入する水の勢いを弱めることを目的とするパラペット形式護岸の設置等も検討していく必要があり、簡易で安定性の高い補強工法の研究開発が望まれる。

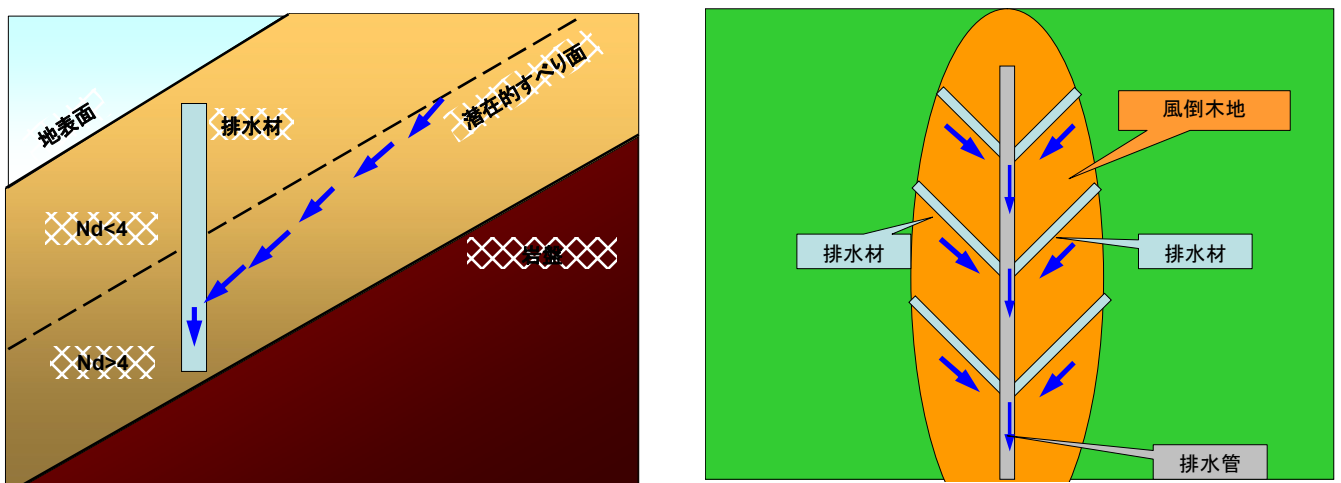
過去の風倒木被害の影響があった奥海地区や上石井地区では、非常に薄い表層土（0.5～1.0m）が長大斜面の高い位置から直線的に崩壊した。また、上石井地区の詳細な原位置調査・室内実験から、この種の表層崩壊の原因として、降雨による見かけの粘着力（サクション）の消失によるせん断強度の低下、併せて、浸透水による間隙水圧の上昇による有効応力の低下が推定された。さらに、今回の調査の範囲では、斜面崩壊のおおよそ75%は、過去の風倒木被害地で発生していることも明らかとなった。このような風倒木被害地は、当該地域で潜在的に危険なまま多数存在しており、今後同様な崩壊が多数発生することが危惧される。一方、風倒木被害地面積が膨大であることから、事前に崩壊を予防する低コストな対策工法の開発が望まれる。

図 2.1 風倒木被害地における表層崩壊防止工の断面イメージ

このような背景および観点から、現在においても植生が少なく、未対策の風倒木被害地を対象として、図に示すような降雨による表土の飽和化を防止（あるいは遅らせる）する一つの方法を提案する。例えば、圧密促進工法の一つとして多用されているプラスチックボードドレイン材（PD材）あるいはジオシンセティックス排水材を潜在的すべり面の奥まで設置し、降雨による表層部の浸透水を速やかに排出する。PD材等はロール式で持ち運びが簡単であるから、打ち込み装置さえ工夫すれば、大掛かりな工事をせずとも数名の作業員での迅速な施工が可能であろう。この種の対策工は、法砕工に代表される「全応力的対策」ではなく、「有効応力の原理に基づく対策」、別の表現をすれば、「構造力学的対策」ではなく、「地盤力学的対策」であると言える。今後は、排水材の長期的な排水性能、設置方法、設置位置、等に関する基礎研究ならびに試験施工による対策効果の検証が課題となろう。
