平成 23 年台風 12 号による紀伊半島 における地盤災害調査

報 告 書

平成 23 年 11 月

公益社団法人地盤工学会
一般社団法人日本地質学会
一般社団法人日本応用地質学会
関西地質調査業協会
中部地質調査業協会

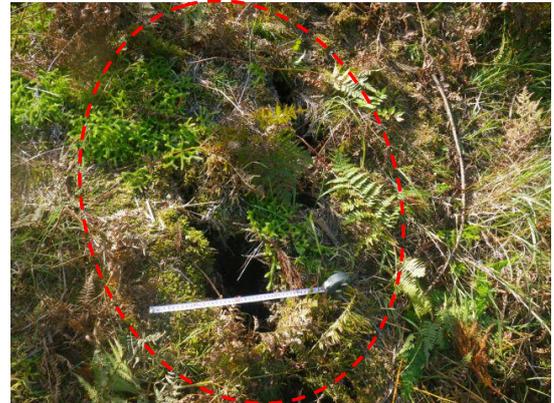
(1) 滑落崖の拡大： 滑落崖には厚く旧崩積土が分布しており、急勾配で露出している。そのため、滑落崖周辺の地盤は不安定な状態にある。滑落崖の上部の地表には幅 0.2～0.4m 程度のクラックが認められ、滑落崖の拡大が懸念される（写真 4.1.7）。また、本斜面変動箇所の上には植生を残す土塊が残留しており、滑動する可能性が高い。

写真 4.1.7 滑落崖付近の地表面の開口亀裂

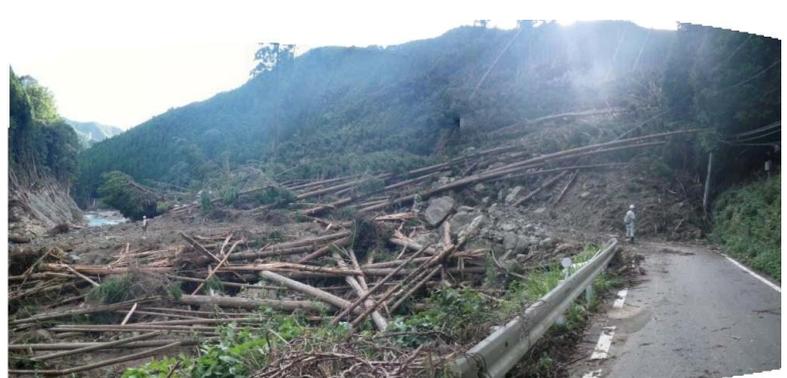
写真 4.3.5 斜面末端部の状況
県道は崩落・寸断されている。

天ノ川付近の斜面末端部には、厚さ 5m 以上の滑落土塊が分布している。この滑落土塊により県道高野天川線が崩壊・寸断された（写真 4.3.5）。滑動土塊の末端部には、コンクリート塊や法枠が認められる（写真 4.3.6）。これらは護岸工や道路法面工であり、以前の道路位置を考慮すると、約 100m 滑動土塊により東方に押し出され、移動している（図 4.3.3）。法枠工が比較的形状を留めていることから、法枠工を破壊する表層部の崩壊ではなく、法枠工が施工されている斜面全体を移動させたより深部での滑動が生じたことが推測される。また、崩壊域の天ノ川下流の右岸側は河床礫に衝上した地すべり粘土と考えられる粘土基質の角礫層が、河床礫の上位に分布している（写真 4.3.7, 4.3.8）。このことから、県道の構造物の施工より深い箇所での滑動であったことが考えられる。

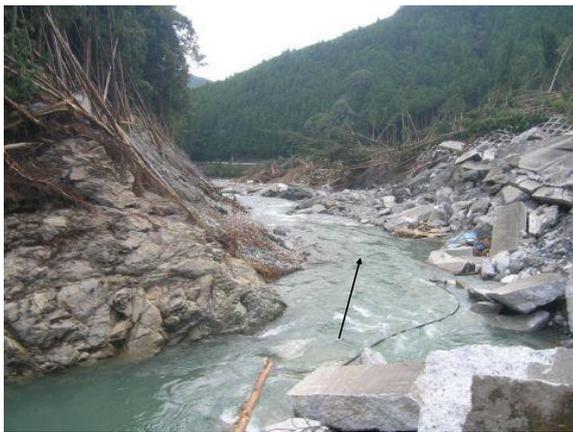
写真 4.3.6 滑動土塊末端部の状況

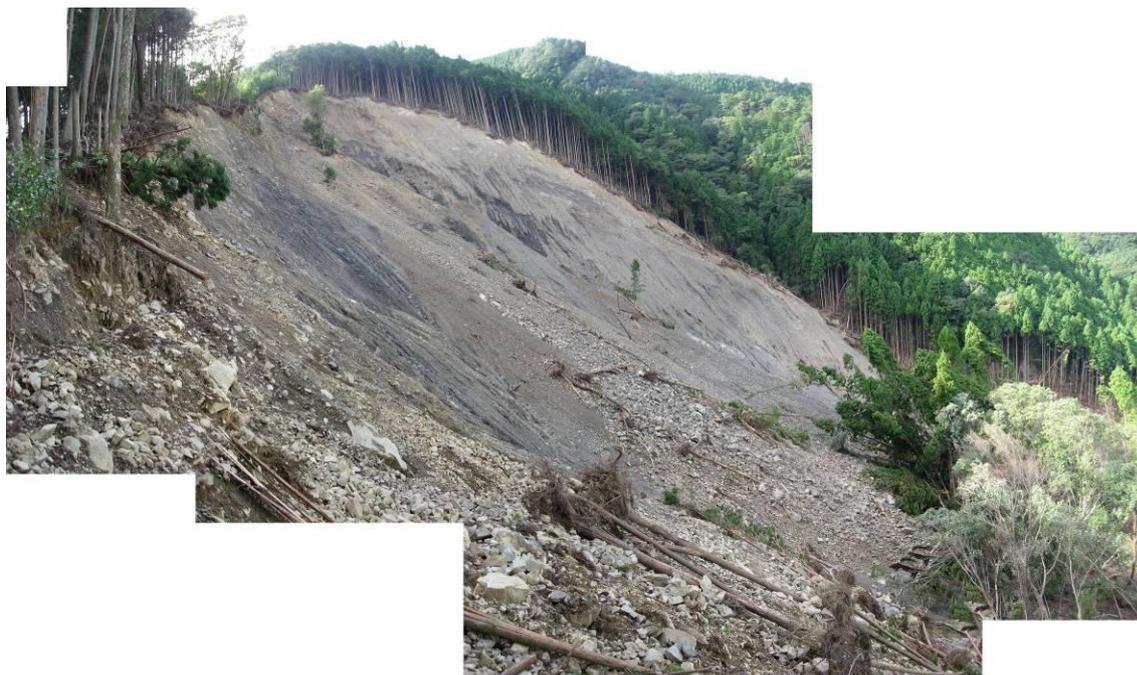
崩壊斜面の中上部はシャープな平板状すべり面を呈しており、砂岩や泥質岩（四万十帯美山層）が分布する。崩壊斜面最上部には砂岩が分布し、これより下位に泥質岩主体層、砂岩主体層が順次分布していると推定され、河床では泥質岩が分布する。滑落崖の上部側壁周辺では亀裂の多い砂岩・泥質岩の岩盤が確認され、砂岩・泥質岩の境界付近と思われる地点（地表から 5～10m 程度の深さ）には地下水の湧水した黒色の痕跡が多数見られる（写真 4.7.1 参照）。

写真 4.7.1 崩壊斜面頭部の状況

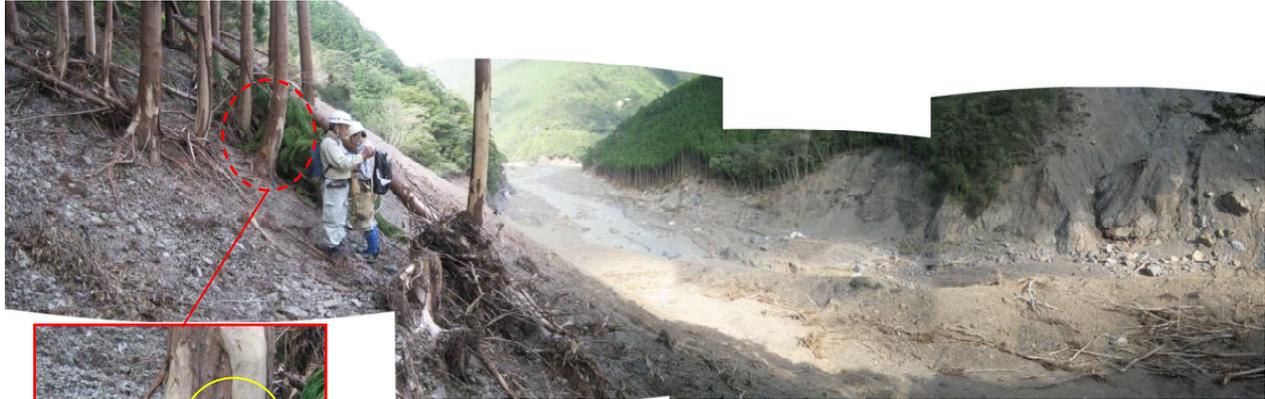
川原樋川左岸の崩積土の上方の山側斜面は、河床面から比高 70m（崩積土上面から比高 40m）まで、斜面を覆っていた草木は浸食され一面が砂礫の斜面となっている。この浸食斜面上には、根元付近から上部の幹がもぎ取られた立木痕および最大深さ 50cm の洗掘痕がいたるところに残存している。浸食斜面上面付近に残存する立木の幹の下半分は樹皮が剥ぎ取られ、樹肌に径 10cm 程度の岩石がめり込んでいた（写真 4.8.4）。

写真 4.8.4 左岸斜面の上部. この辺りまで崩壊土砂が到達した

川に面した側の樹皮が剥され、石（○印）がめり込んだ樹木

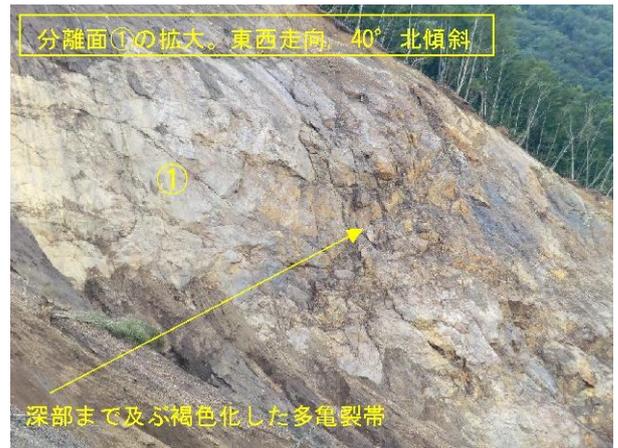
泥質岩分布域の斜面には、標高 700m 付近を頭にした幅約 200m、深さ約 40m の凹地形が分布するのに対し、その上部は緩い尾根状の地形が分布する（図 4.9.3）。この尾根には、写真 4.9.3 に示す深部まで及ぶ褐色亀裂が発達している。したがって、凹地形上部に分布する尾根部は、浸食（形状から見て旧崩壊地）斜面上位に残された、緩み岩盤が分布する不安定な斜面であったと推定される。今回発生した主要な崩壊は、泥質岩が分布する斜面の岩盤すべりとして、この緩んだ斜面上部で発生し、尾根部に至る風化した砂岩からなる斜面の崩壊を誘発したものと推定できる。

写真 4.9.3 滑落崖をなす分離面と深部まで及ぶ亀裂

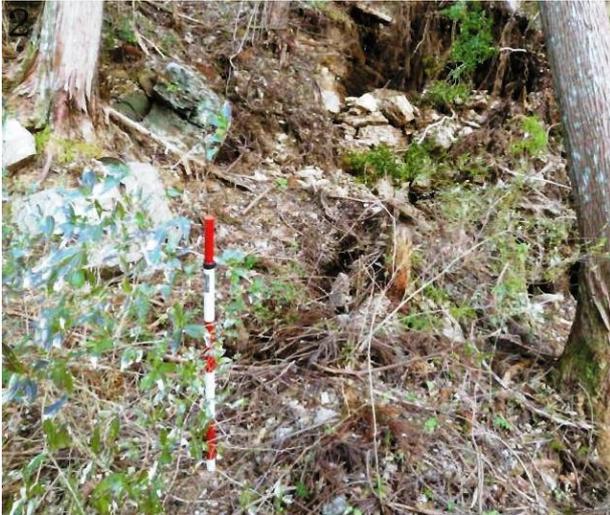
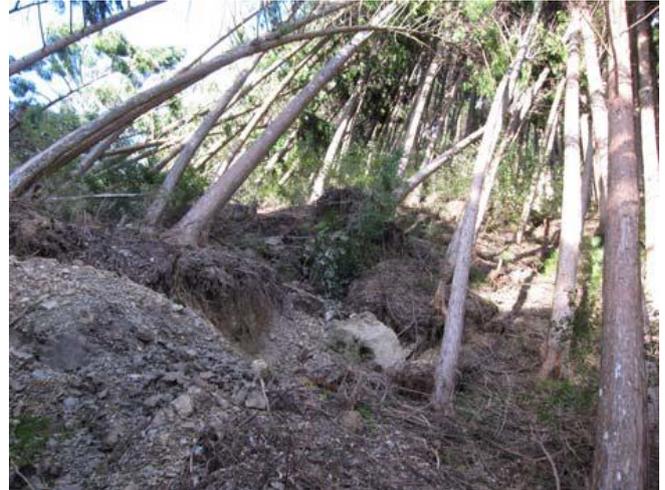
崩壊地の中央部は杉の木が立ったままであるが、30～50cmの亀裂が多くみられる(写真4.13.6)。

写真4.13.6 地滑り地の中央部にみられる亀裂の状況

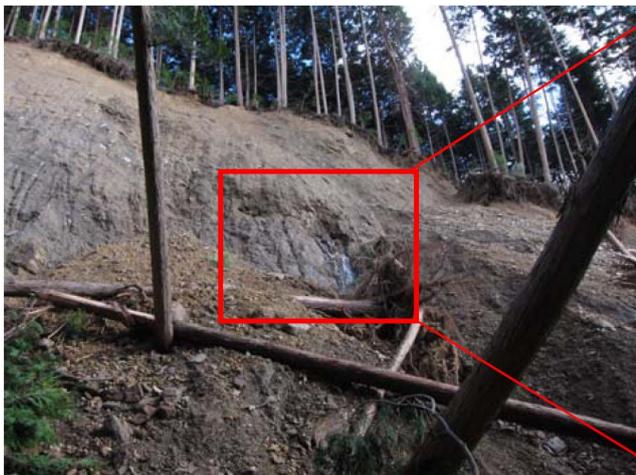
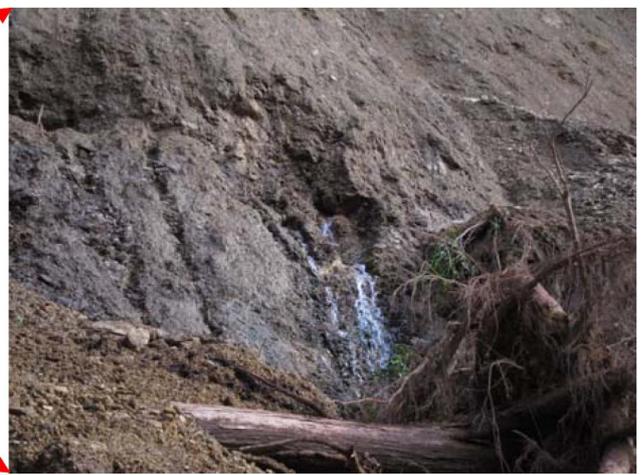
今回の崩壊部に小さな沢が見られ、この沢に地下水が集中し、浸透したものが断層沿いから湧出し、崩壊が発生した可能性が考えられる(写真4.13.7)。

写真4.13.7 崩壊崖面に見られる湧水と湧水跡

滑落崖は破碎を被った頁岩からなっており、また湧水も認められることから、全体的に脆弱な状況にある。このことから滑落崖周辺の地盤は不安定な状況にある。今後、滑落崖の拡大・活動土砂の発生が懸念される。

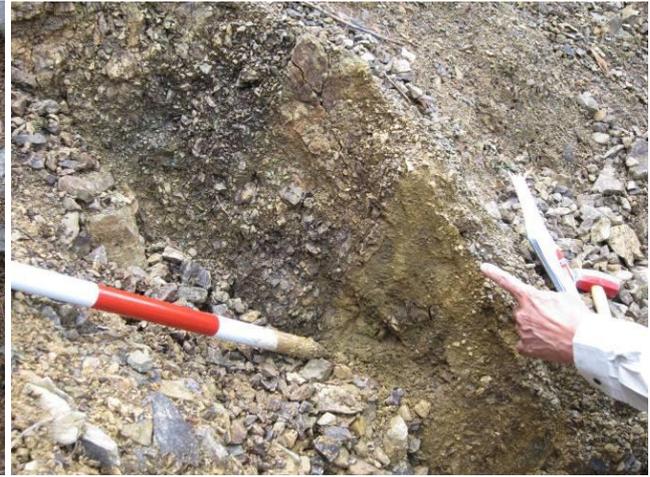
写真 4. 14. 4 秩父帯頁岩の破碎部

滑落崖は破碎を被った頁岩からなっており、全体的に脆弱な状況にある。このことから滑落崖周辺の地盤は不安定な状況にある。今後、滑落崖の拡大・活動土砂の発生が懸念される。

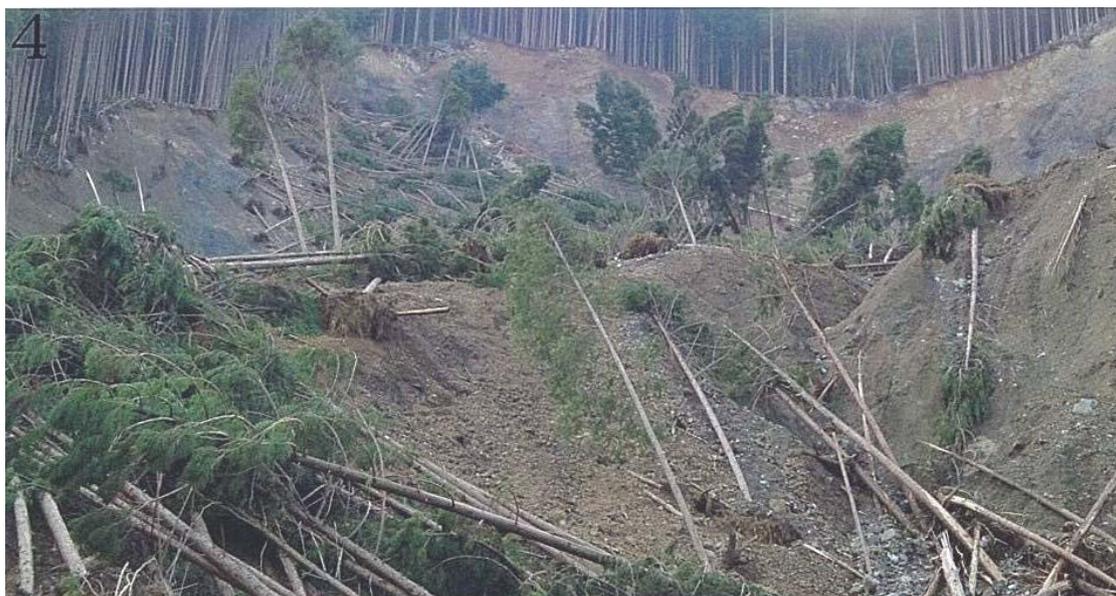
斜面上部には高さ約40mの滑落崖が認められる。崩落崖には亀裂の発達したやや緩みの見られる岩盤が露出している。崖面には玄武岩・玄武岩質凝灰岩・黒色の頁岩がみられる(写真4.16.2, 4.16.3)。
崩壊下部には、厚い崩積土砂が堆積しており、崩壊地内には崩積土および倒木が多く不安定な状態で残留している(写真4.16.3)。対岸に残る土砂の高さは川の水面から40m程あるが、上流の立木の様子では滞流水の跡が20m程の高さであることから、崩壊堆積物は谷部でU字形に堆積したと推定される(写真4.16.4)。

写真4.16.3 崩壊地の中央部滑落崖の状況

滑落崖は亀裂が発達し，やや緩んだ玄武岩質凝灰岩・頁岩等からなっており，全体的に脆弱な状況にある．このことから滑落崖周辺の地盤は不安定な状況にある．今後，滑落崖の拡大・活動土砂の発生が懸念される．

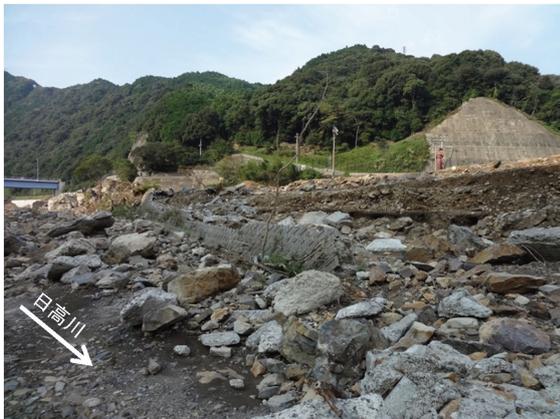
写真3.1.6 ブロック積低水護岸の破壊(写真⑤)

写真3.1.5に、湾曲部内側高水敷の土砂堆積状況を示す。台風前は駐車場として利用されていたが、土砂が全面に堆積し使用不能となっている。写真3.1.5の写真奥に位置するブロック積低水護岸は、写真3.1.6に示す様に破壊されている。その護岸全面には直径1m内外の石や護岸の残骸が散乱し、駐車場にあったと推定される建屋も流出している(写真3.1.7)。

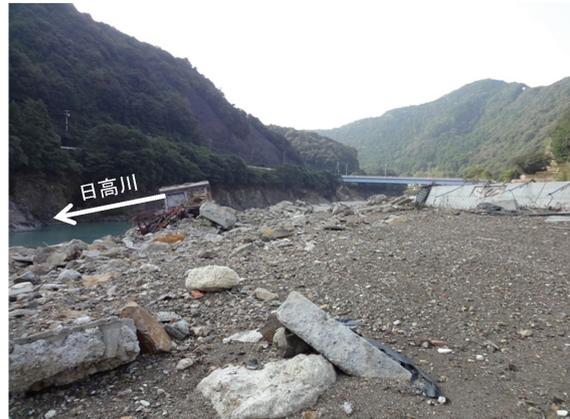
写真3.1.7 土砂堆積と建物流出(写真⑥)

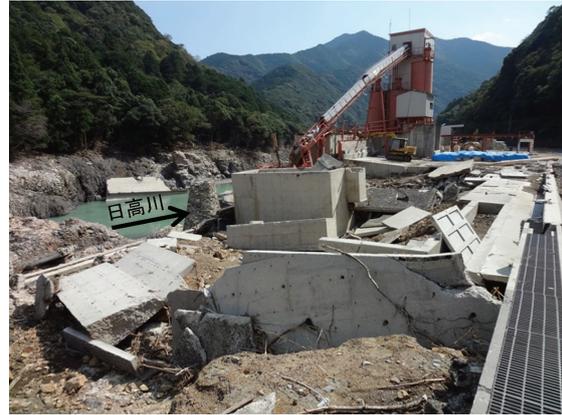
写真3.1.8に被害箇所を示す。当該地域は、日高川の左右に山が近接し、左右岸とも岩盤が露頭する狭窄部となっている。この付近では、道路面から少なくとも3.5m以上まで水位が及んだと見られ(写真3.1.9)、近年整備されたと思われる生コン工場の擁壁は、原型が分からないほど大破している(写真3.1.10)。当該地域では濁流による死者1名が発生した他、生コン工場下流300mの牛舎から、牛500頭以上が流失している。

写真3.1.10 擁壁の破壊 (写真⑧)

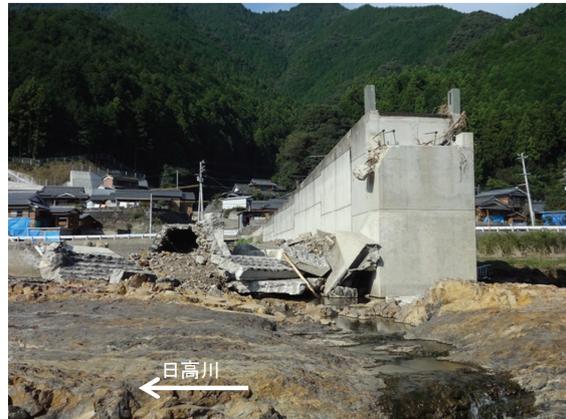
写真 3.1.15 破壊された護岸
(写真⑫)

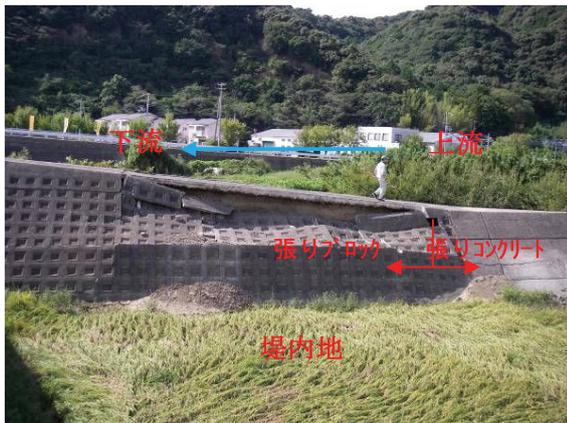
比較的小さかったと思われる。損傷箇所1は、張りブロック被覆と張りコンクリート被覆の構造変化点から下流側約20m程度の範囲である(写真3.3.1)。堤内地側張りブロックの損壊形態より、根入れは浅いように見受けられた。堤内地側の張りブロックのほぼ1/2の高さから下は堤内地側に押し出されている(写真3.3.2)。

写真3.3.1 張りブロック被覆損壊 (写真①)

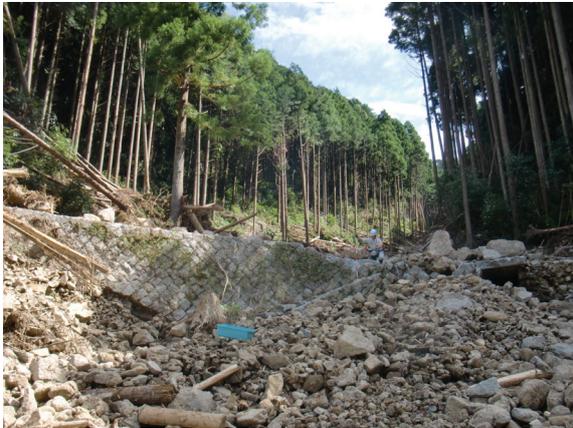
写真 5. 2. 7 氾濫開始点(石積堰堤付近から氾濫.
堰堤の一部が破損している)

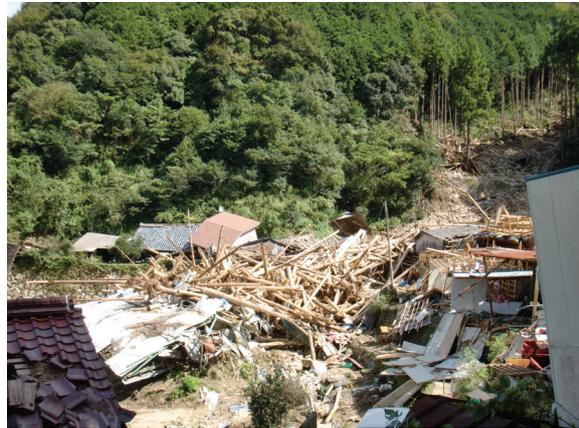
写真 5. 2. 8 氾濫域(氾濫土砂と倒木により
数戸の人家が倒壊する)

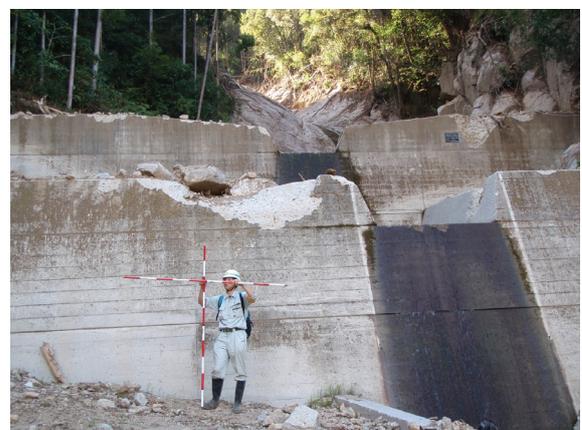
沢の出口には、2基の砂防堰堤が施工されている。砂防堰堤は、土石流により天端が欠損している。砂防堰堤の山側は、元々堆積していた土石流、崩壊起源の崩積土が洗い流されたと考えられ、沢～左岸にかけて硬質な花崗斑岩が露出している。右岸側は古期土石流堆積物が分布しており、被災により洗掘されている。

写真 5.2.17 砂防堰堤の天端欠損

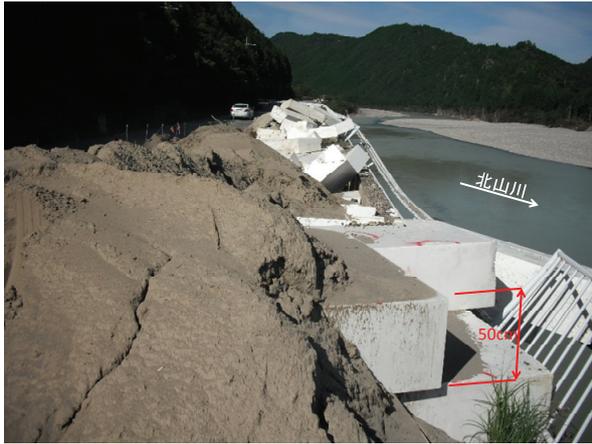
当該地では、歩道と車道の一部において発砲スチロールブロックが散乱し(写真5.7.1)、歩車道境界に設置されていたガードレールは河川側に落ちる様に曲がっている。調査時(平成23年10月2日)は片側交互通行により交通が確保されていたが、砕石で舗装が仮復旧されており、被災時は道路全幅員で道路が破壊されていたと推察される。発砲スチロールブロックが散乱している範囲ではガードレール基礎が流失し、その一部が河床に沈んでいる(写真5.7.2)。現場道路面における細砂の堆積やガードレールの土の付着痕(写真5.7.3)などから、洪水時には道路面に水位が及んだと推察される。このように道路面が破壊されている一方、写真5.7.4に示すとおり護岸兼用擁壁に目立った変状は見られなかった。被災箇所に散乱していた被災前道路表面を覆っていたと思われるコンクリート版の厚さ15cmと比べ(写真5.7.5)、発砲スチロールブロックの埋設深さは少なくとも3段相当の1.5mと厚い(写真5.7.6)。

以上の被災状況に基づけば、被災時において、道路面に至る設計高水位以上の水位により大きな浮力が発砲スチロールブロックに作用し、道路面を破壊したと推察される。

写真 5.7.1 発砲スチロールブロックの散乱

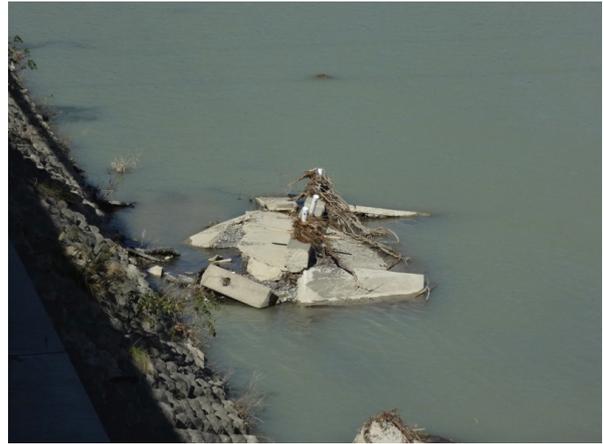
写真 5.7.2 ガードレール基礎と破壊された路面の流失

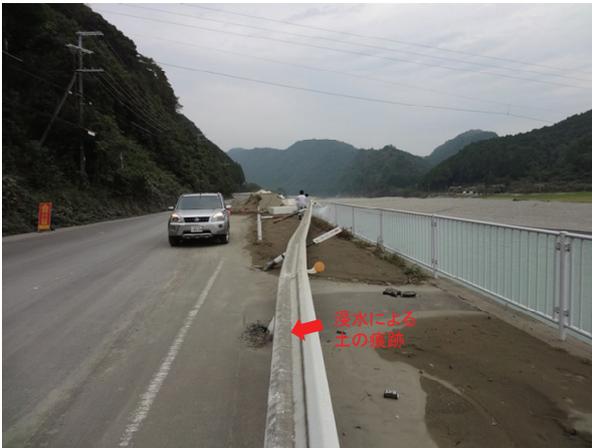
写真 5.7.3 道路面における浸水の痕跡

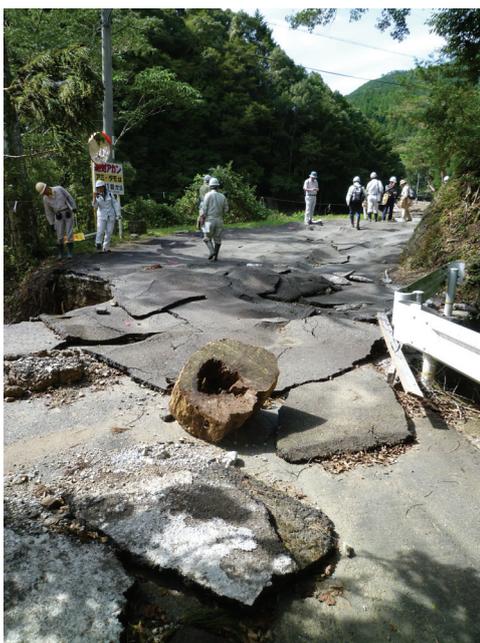
写真 5.9.8 下流道路面の破壊

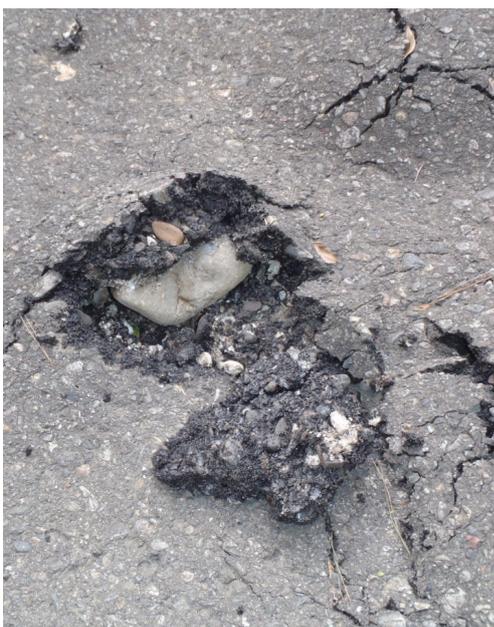
写真 5.9.9 アスファルト隆起部直下の礫

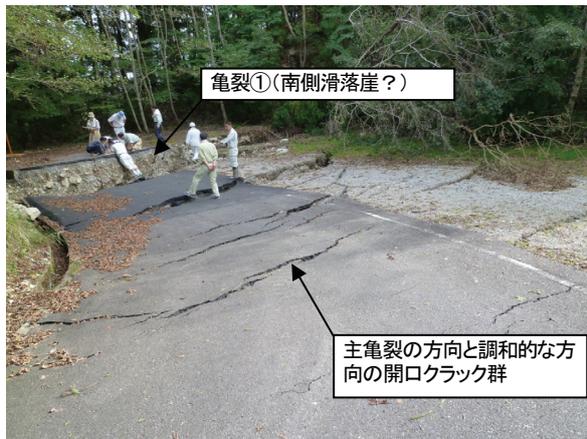
本亀裂は1m前後の落差(亀裂を挟んで西側の路面が沈下)を伴い、道路横断方向に連続して分布している(写真5. 10. 1)。亀裂の延長部に位置する道路法面や自然斜面には小崩壊や倒木が認められる(写真5. 10. 2, 写真5. 10. 3)。亀裂①の周辺(亀裂①より北側)にはこれに調和的な方向の開口クラックが複数確認される(写真5. 10. 4)。これらクラックは亀裂①から離れるにつれ、変位量が小さく(長さが短く)なる傾向にある。

写真 5. 10. 1 亀裂①の状況(西側から撮影)

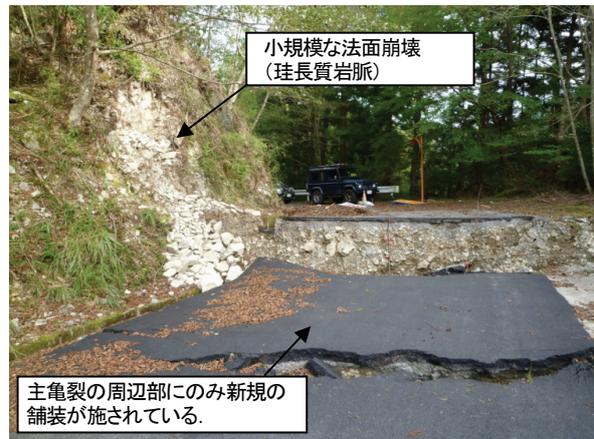
写真 5. 10. 2 亀裂①近景

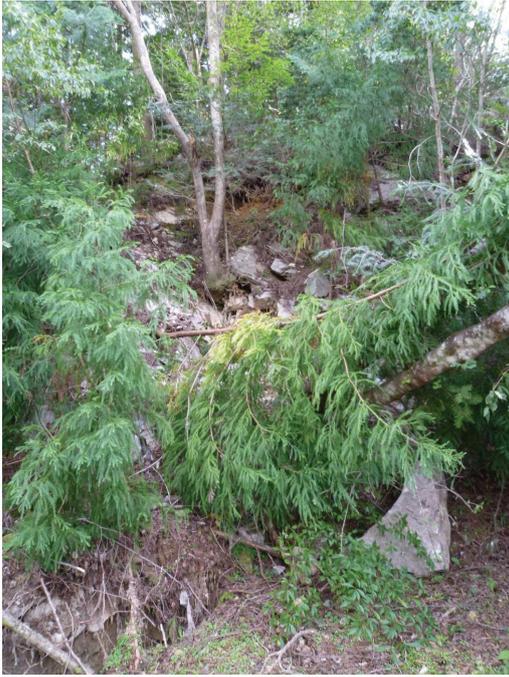
写真 5. 10. 3 亀裂①の延長部の斜面崩壊
(写真 5. 10. 1 の右側の斜面)

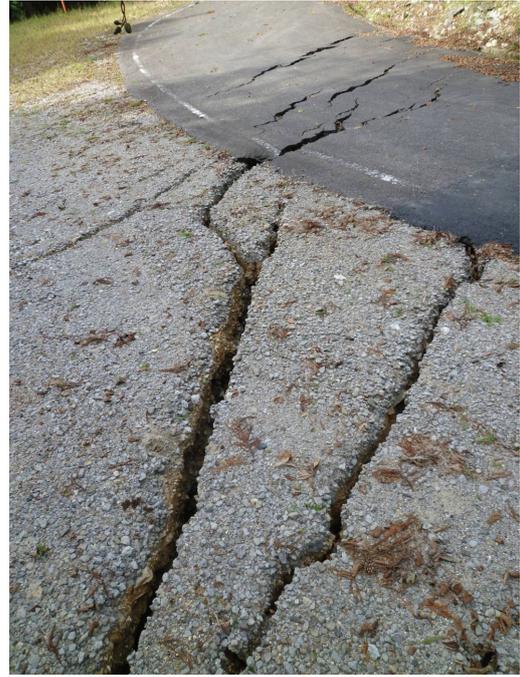
写真 5. 10. 4 亀裂①周辺の開口クラック

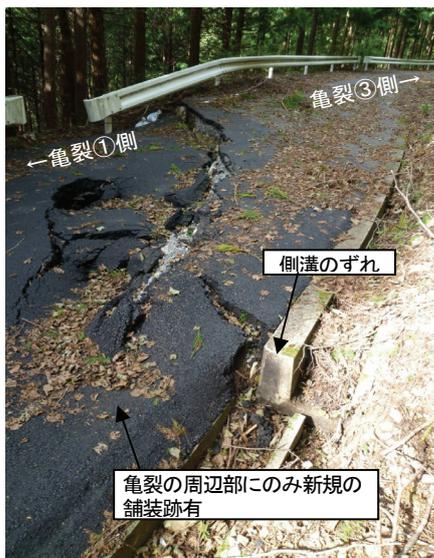
本亀裂は亀裂①の100m程度北方で確認される。亀裂沿いの変位(落差50cm前後, 相対的に南西側が斜面下方に変位)によってガードレールの変形や側溝のずれが生じている(写真5. 10. 5)。

写真 5. 10. 5 亀裂②の状況

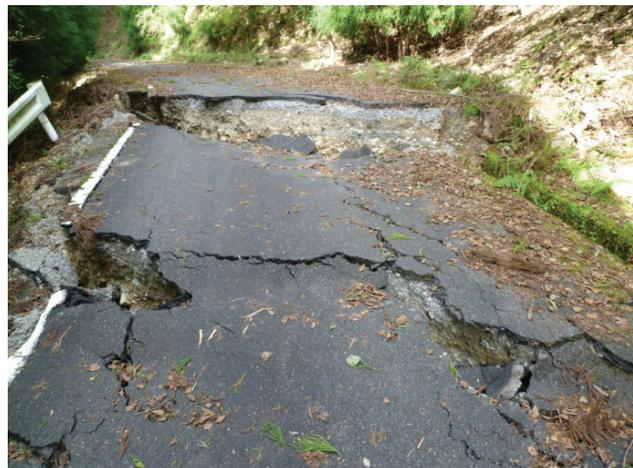
亀裂②のさらに100m程度北方には道路を横断する3~4条のせん断亀裂(落差数10cm~10数cm, 南西側が沈下)が確認される(写真5. 10. 6, 写真5. 10. 7)。これらの亀裂によって側溝にずれが生じている(南西側が斜面下方へ変位)。

写真 5. 10. 6 亀裂③の状況
(南西側(亀裂②側)から撮影)

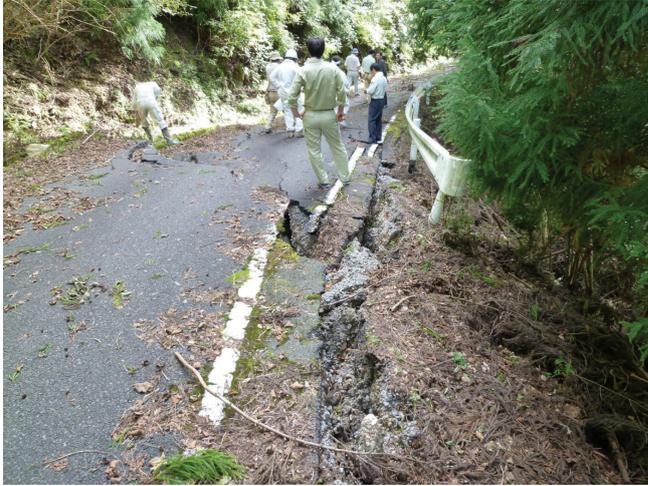
写真 5. 10. 7 亀裂③の状況（北東側から撮影）
 舗装の縁に沿って開口クラックが発生。谷側斜面ではガードレールの傾動や樹木の転倒が確認される。

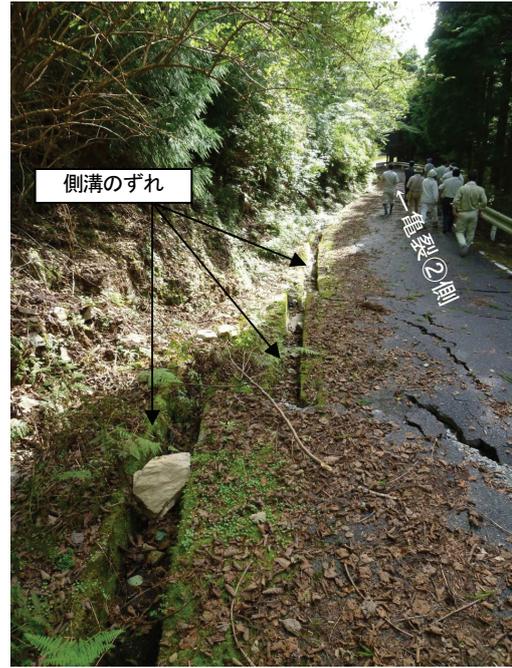
写真 5. 10. 8 亀裂③のせん断変位に伴う側溝のずれ（北東側から撮影）

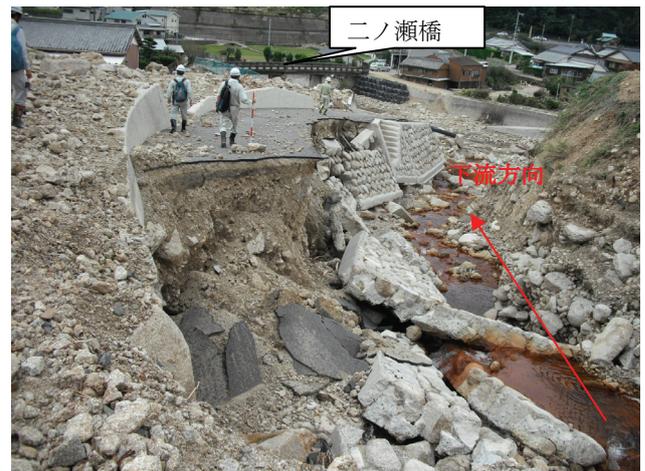
崩壊②; 幅約30m, 長さ約90m, 滑落崖の標高は290m付近である(地質は熊野酸性火成岩類). 崩壊は深さが10m程度と推定され, 尾根部で発生している. 支沢bではこれらの崩壊(①②他)により発生した崩壊土砂と沢筋に堆積していた崩積土等が土石流となり, 下流に流出したと思われる. 災害後の堰堤背後の状況を写真6.5.5, 写真6.5.6に示す. 土石流は堰堤下流においても道路や擁壁を破壊しており, 越流後も流れのエネルギーが莫大であったことを示している(写真6.5.7). 花崗斑岩の巨礫は二ノ瀬橋まで達している(写真6.5.8).

写真6.5.7 砂防堰堤下流の破壊された道路・擁壁(遠方に見えるのは二ノ瀬橋)

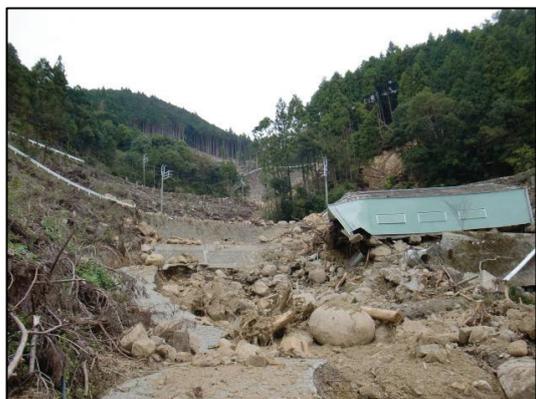
写真6.8.6 土石流による作業小屋の破壊

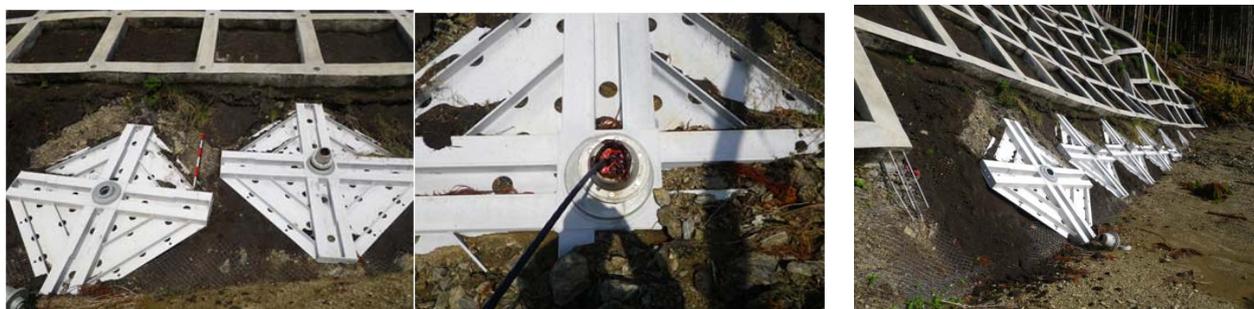
図-26 に Google による調査地点付近の空中写真および位置を示す。調査地点付近の地質は、三波川帯の結晶変岩を基盤としている。本地点では、平成 16 年 9 月の台風 21 号により斜面崩壊が発生し、それに対する対策工事として崩壊頭部付近にロックボルトおよびグラウンドアンカー工が建設中であった。本地点では、尾根付近からの図-27 に示すような崩壊により、建設中であったグラウンドアンカーに破損が見られた。グラウンドアンカーは 6 列 138 本の施工予定のうち 1 列 23 本のみが施工されており、破損状況は図-28 に示すように頭部落下に伴う受圧板の落下が 1 カ所、アンカーテンドンの飛び出しが 2 カ所であった。アンカーテンドンの飛び出しは、4 本より線のうち 1 本のみでその長さは 6m 程度であった。なお、図-29 に示すように多くのアンカーは土砂に埋没あるいは消失していた。

図-28 アンカーの破損状況
