平成16年7月福井豪雨による地盤災害調査報告書

平成 17 年 5 月

(社) 地盤工学会

平成16年7月福井豪雨による地盤災害の緊急調査団

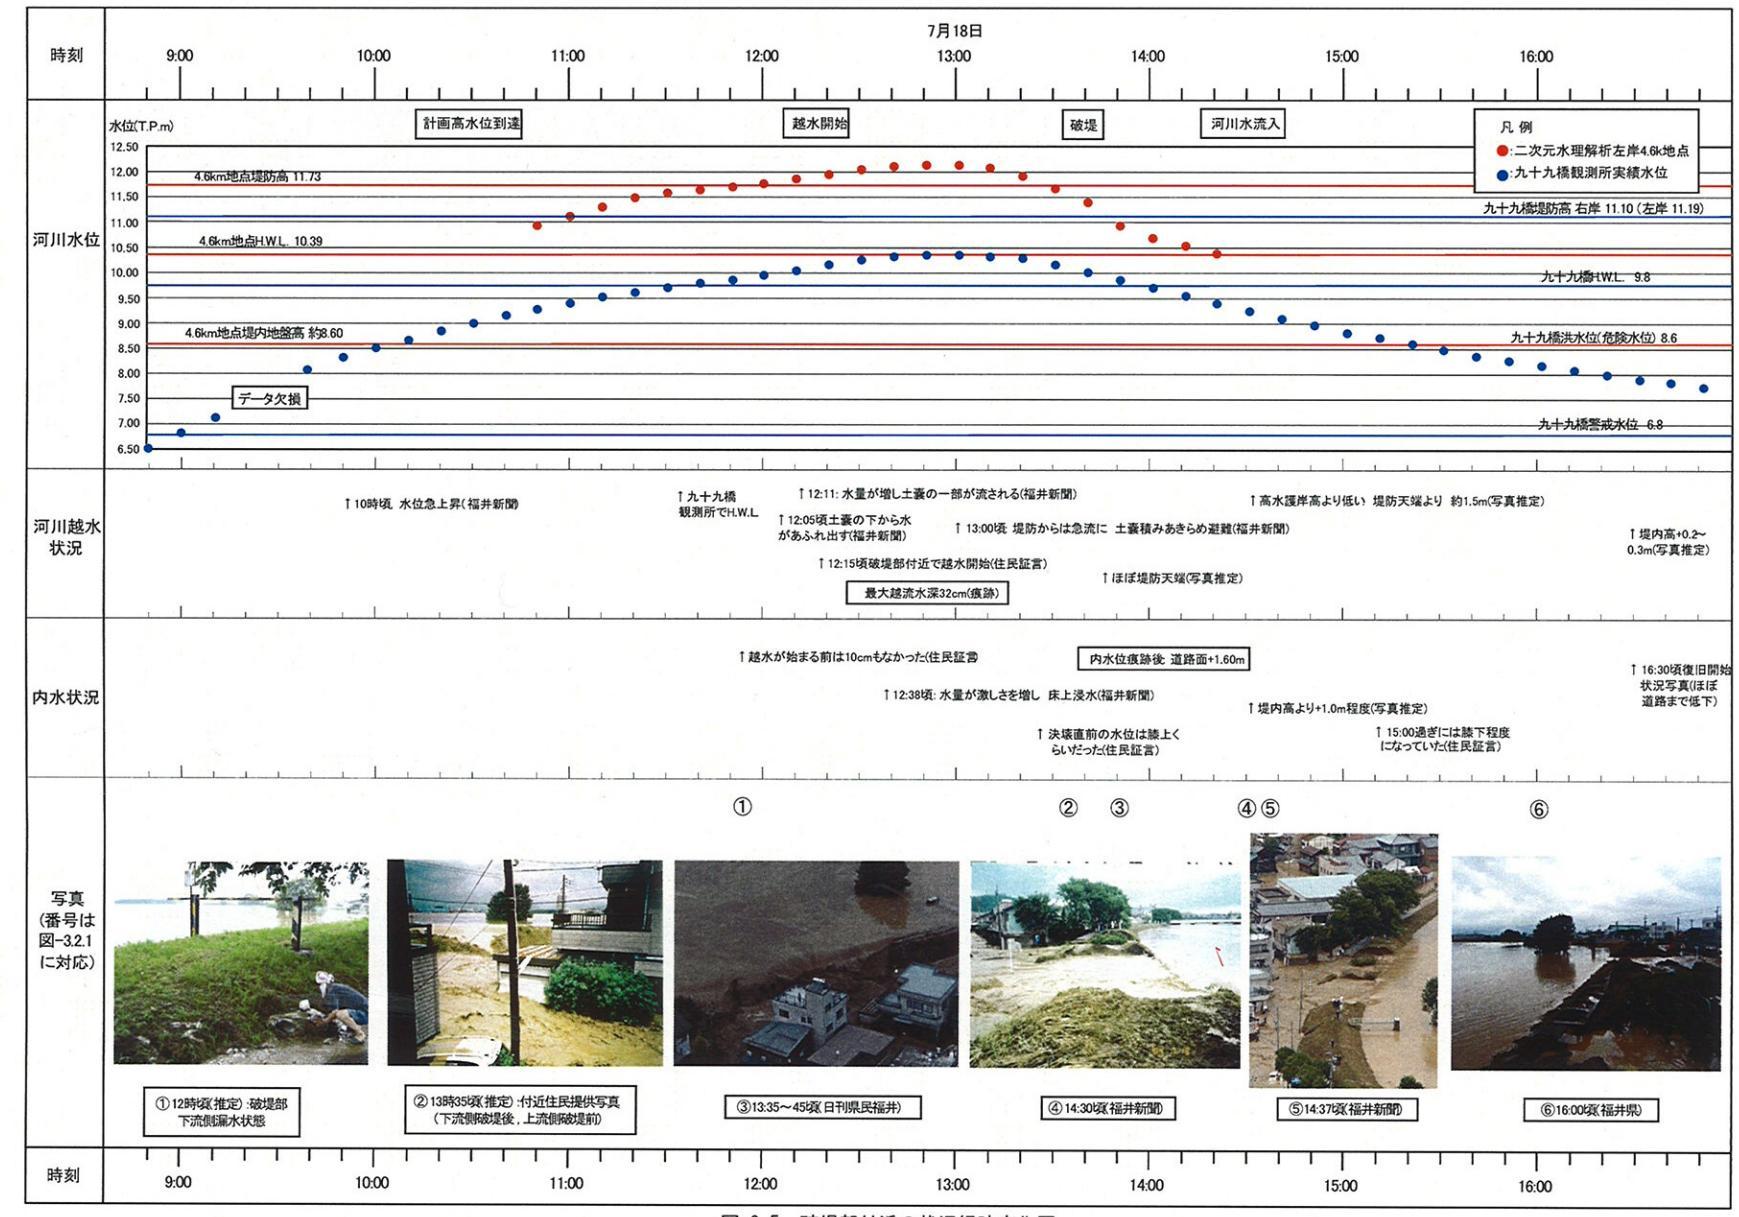
図-2.5 破堤部付近の状況経時変化図

写真記録、周辺住民からの聞き取り調査、報道機関の情報による破堤部における破堤状況の経時変化を整理したものを図-2.5 に示す。越水区間における代表的な被災状況を図-2.6、図-2.7 に示す。これら被災状況を堤体構造、堤体土質により大別し次に整理する。

- 5)破堤箇所付近 【天端舗装:無、堤体地盤:砂質土、護岸:有】
- ・破堤(図-2.7 、 、 、 参照)
 - ⇒ 周辺住民からの聞き取り調査によると、破堤部より下流(坂路天端付近)で天端から 50cm 程度下方で漏水が生じ、坂路天端から越水が始まった。越水発生後しばらくして避難した ため破堤過程を目撃していない。しかしながら、越水までは堤体に変状は起きていないこ とを、この聞き取り調査から確認した。報道写真より、破堤部上・下流端の裏のり肩から 破堤が進行したことが確認できる。

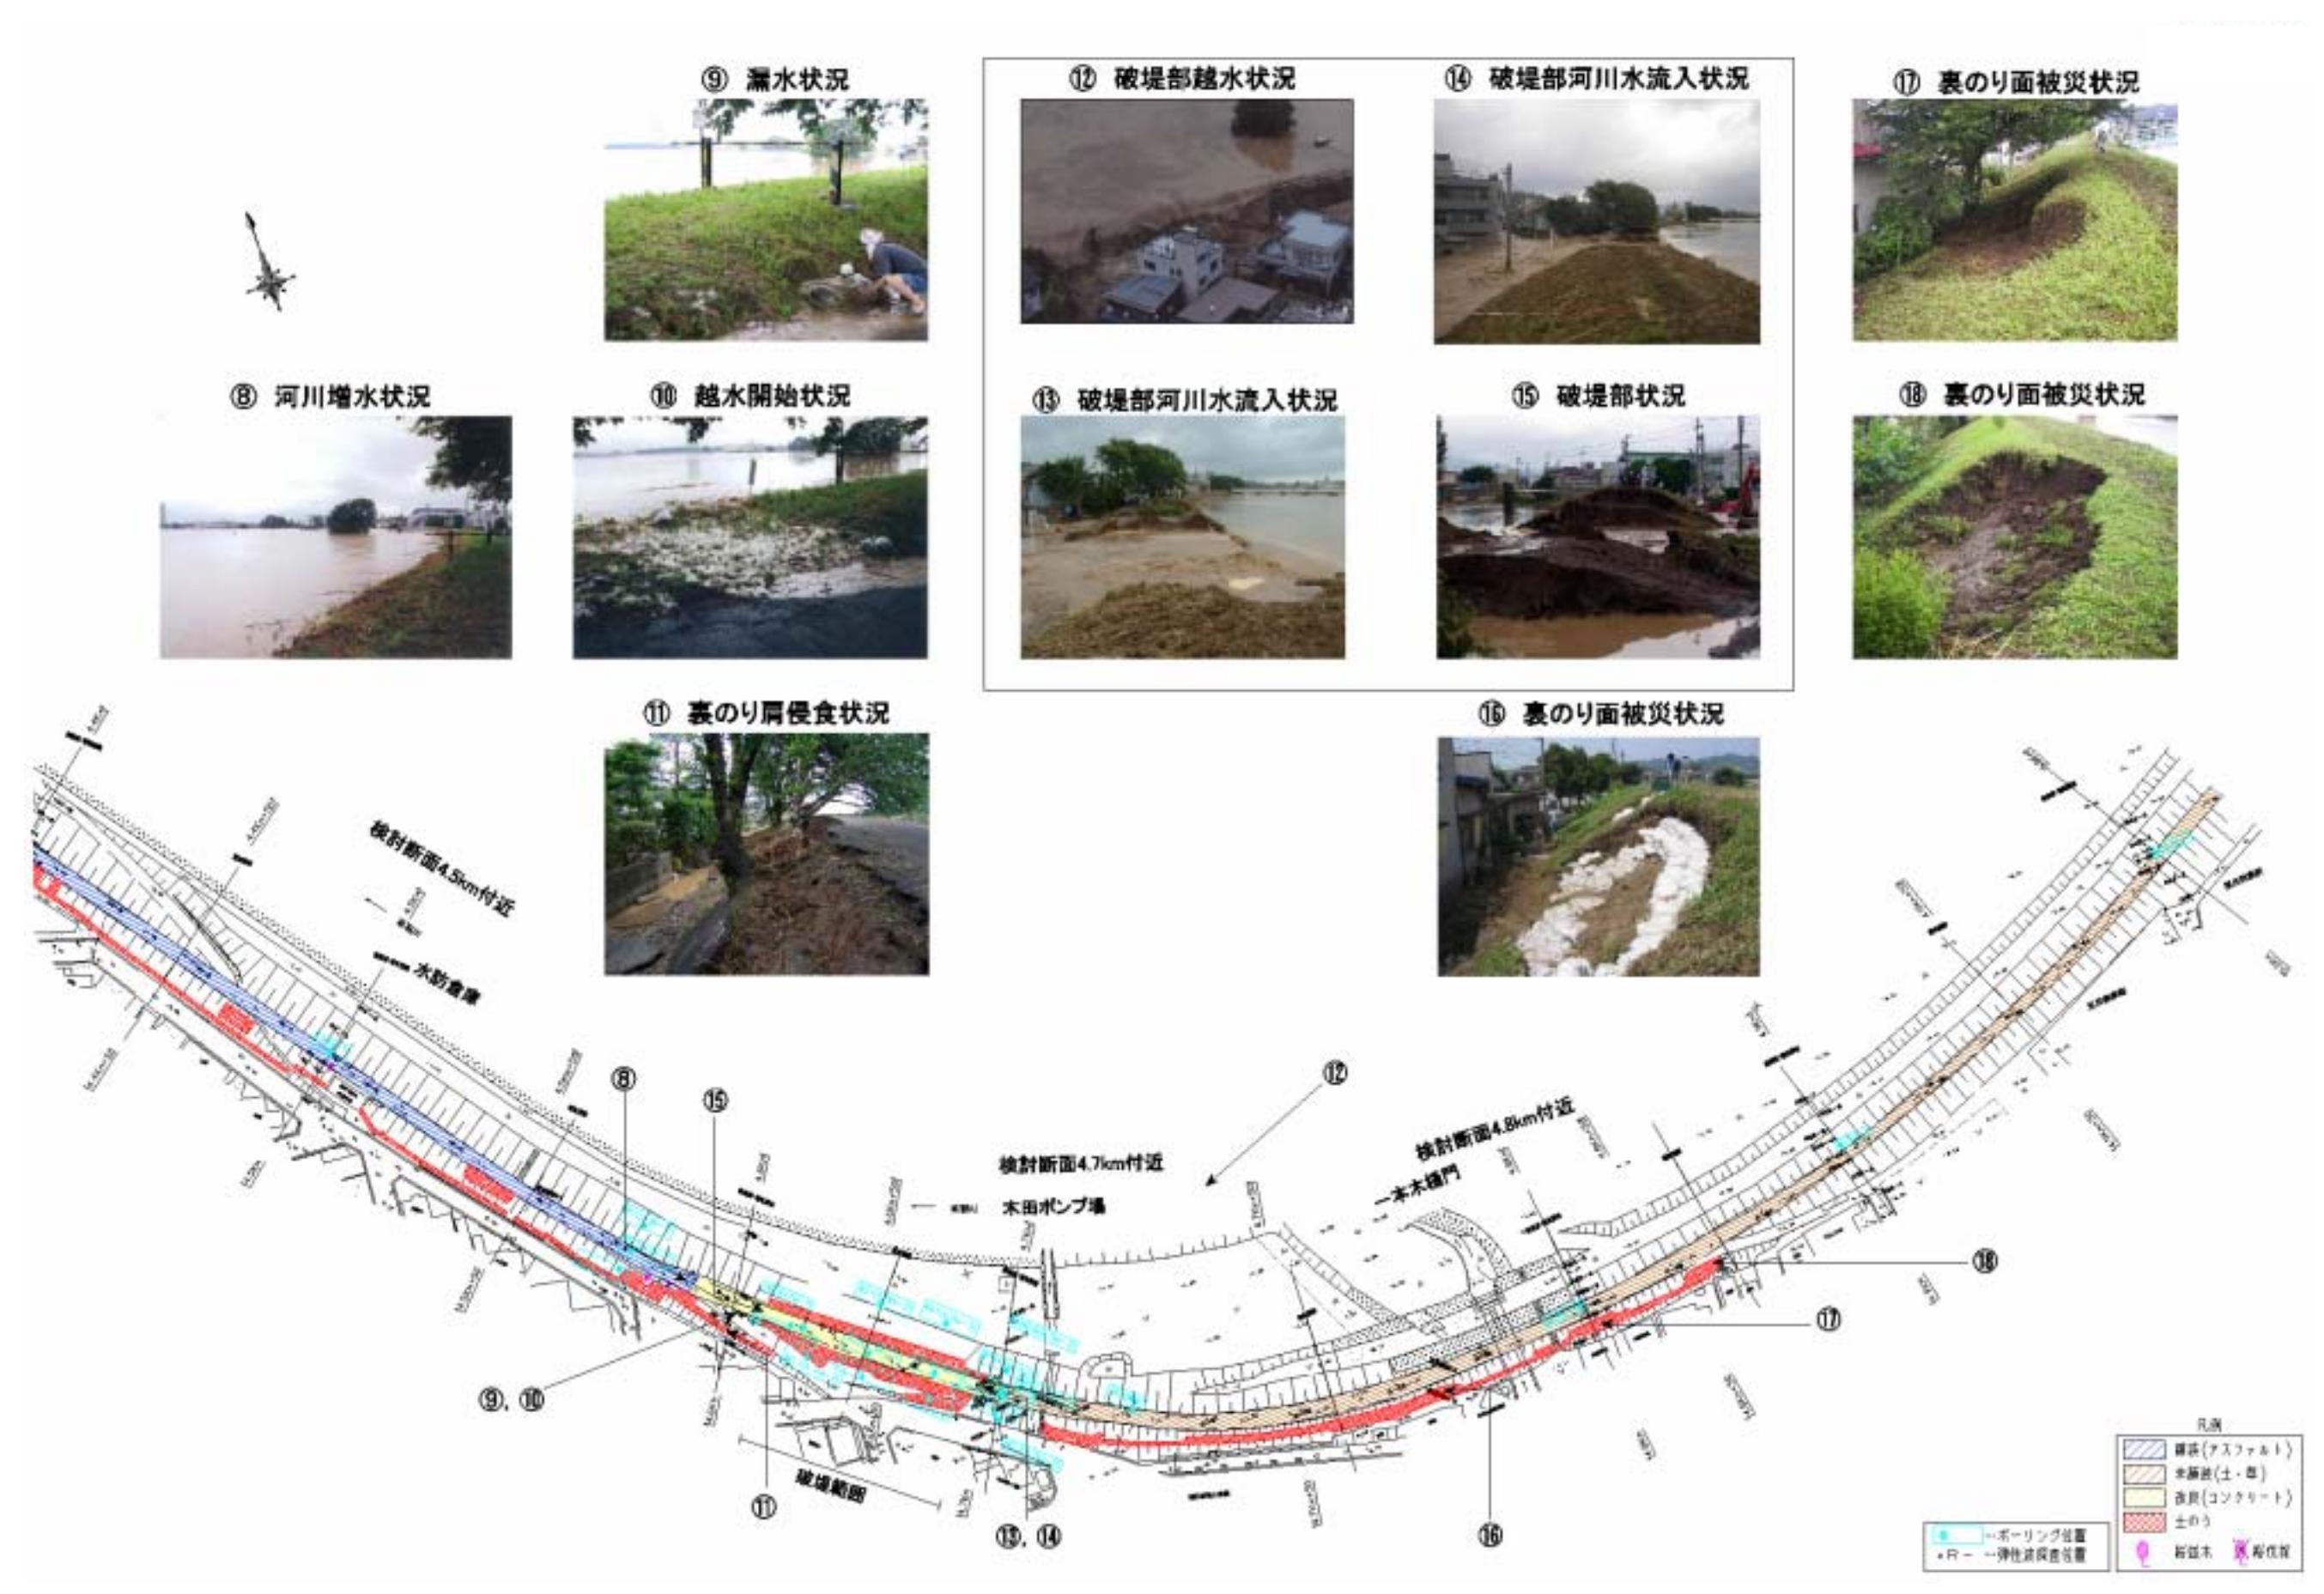
図-2.7 被災状況平面図(足羽川左岸 4.5km 付近~5.0km 付近)

- 6)破堤箇所より上流 【天端舗装:無、堤体地盤:砂質土、護岸:無】
- ・裏のり面崩壊(図-2.7 、 、 参照)
 - ⇒ 破堤箇所下流と比較してやや多く、裏のり面の崩壊箇所が確認された。この崩壊は裏のり 全体を含むような大きなものとなっている。

・JR 北陸本線から上流では局所的に裏のり肩から鉛直にえぐられた崩壊が生じており、この被災 形状から越水侵食とこれに伴うすべり破壊、崩壊が発生したと思われ、破堤要因の可能性がある。

(図-2.7 、 、 参照) このJR北陸本線から上流は、堤体地盤が砂質土主体であることが 特徴であり、この堤体地盤が砂質土の場合、粘性土と比較してこの被災の可能性が高いと考えら れる。 この区間で破堤部より下流は堤防天端にアスファルト舗装が施されており、未舗装部と 比較すると、未舗装部における被災の方が大きい。この被災調査結果より、堤防天端の舗装が無 い場合は堤防天端からの降雨、越水による堤体浸透を助長することから被災誘因と思われる。

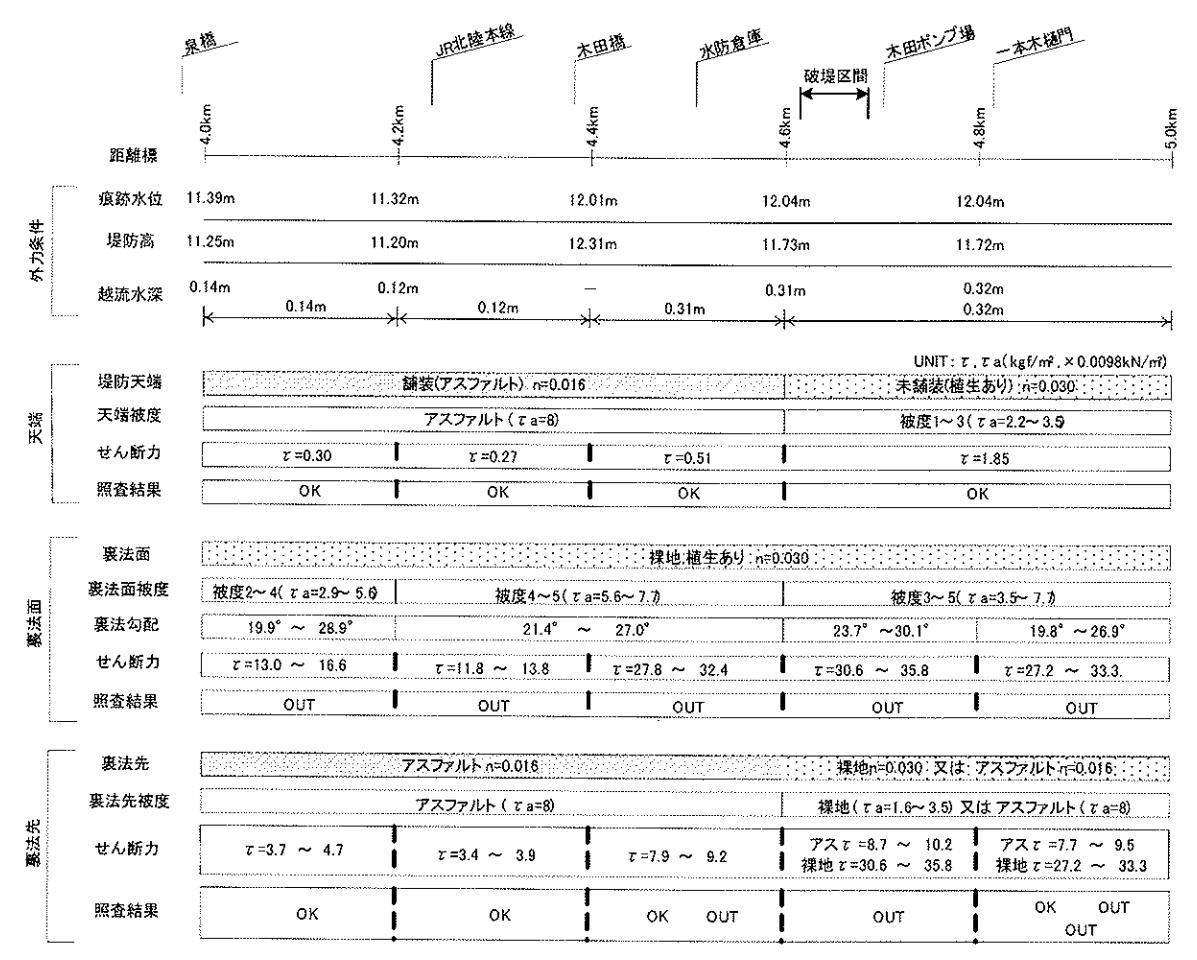
図-2.8 越水洗掘破壊に対する照査結果図

※裏のり先における照査には、越流水による衝撃力は考慮していない。

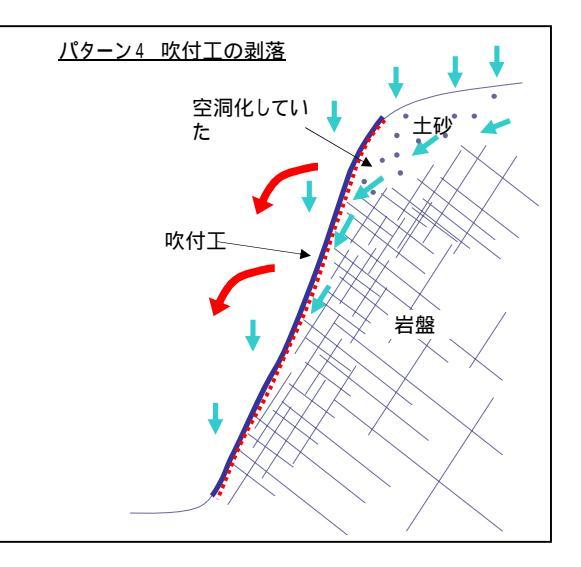
図6.1 崩壊パターン

吹付背面の水圧により崩壊したと考えられる。水抜きは設けれ れていた。背面の岩盤は亀裂の多い軟岩で,上部は土砂状であ る。以前から空洞化していたと考えられる例もある。

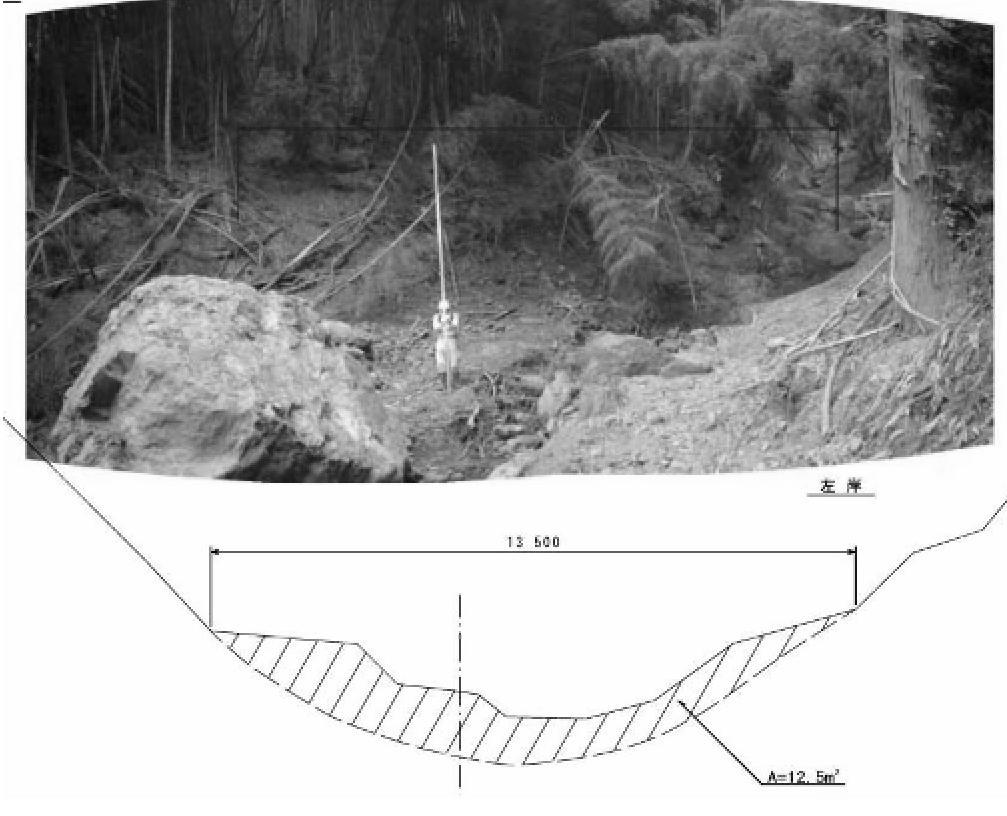
図-5.2 須別当川での堆積土砂断面の計測状況

土石流発生後に、福井県によって渓床の状況が調査され、不安定土砂の堆積量も計測されている.図 -5.2 は図-5.1 に示した須別当川下流部における計測状況である.写真にも見られるように、河道内に は巨礫が点在し、流出土砂と流木によって埋設されており、渓流周辺の樹木の根元まで、土石流堆積物 が及んでいる状況が認められる.上流では0次谷源頭部および渓岸で崩壊が多発しており、降雨による 崩壊発生が引き金となって土石流が発生した状況を示している。各渓流とも谷口を横断する主要地方道 鯖江美山線付近まで土砂を流出したが、とくに須別当川からの流出土砂は道路に沿って流下、氾濫し、 保全対象に被害を与えた.

各渓流の河道内に現存する不安定土砂量は,須別当川で3,600m³,関谷川で4,500m³,金谷川で400m³ で,指定渓流全体で8,500m³に達している.これらの不安定土砂は今後の降雨によって再流出する危険 性が高く,福井県は当面各渓流に1基ずつ計3基の砂防堰堤を計画し,施工するものとしている。

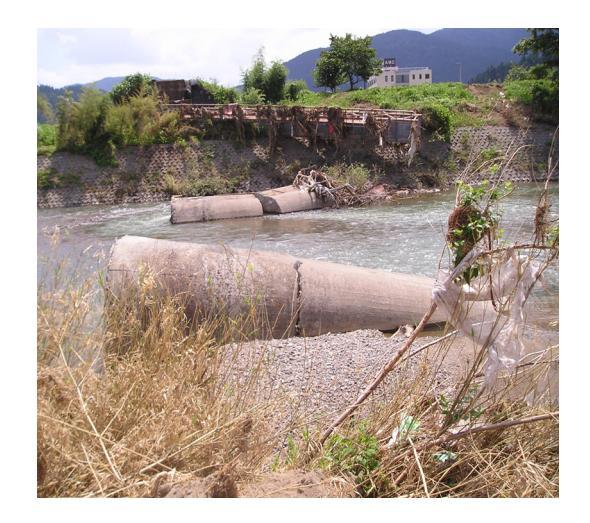
写真 6-8 第4 足羽川橋梁 P3, P4 橋脚転倒状況 (破断は転倒時と推定され鉄筋は確認できず)

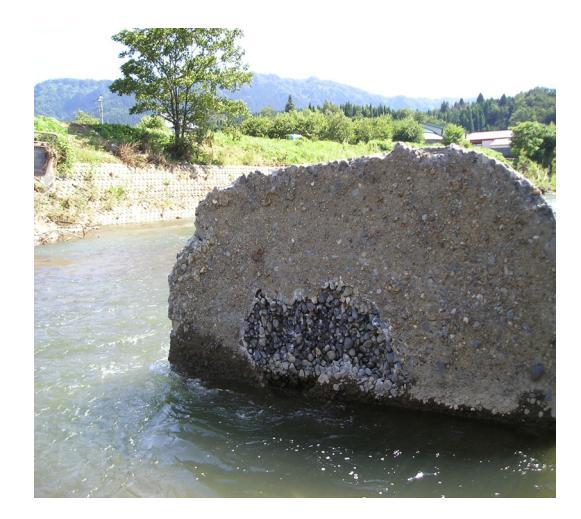
写真 6-9 第 4 足羽川橋梁 P3 橋脚転倒状況 (基礎底面状況)

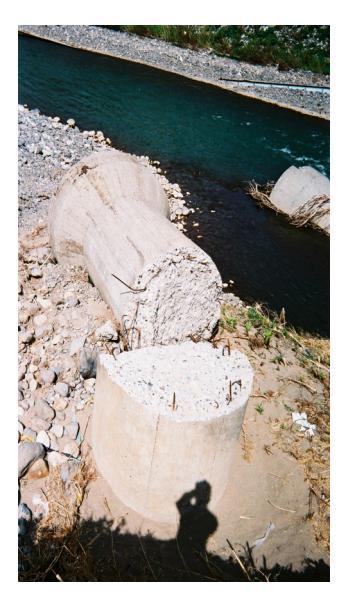
写真 6-14 第5 足羽川橋梁 P1 橋脚の破断状況全景

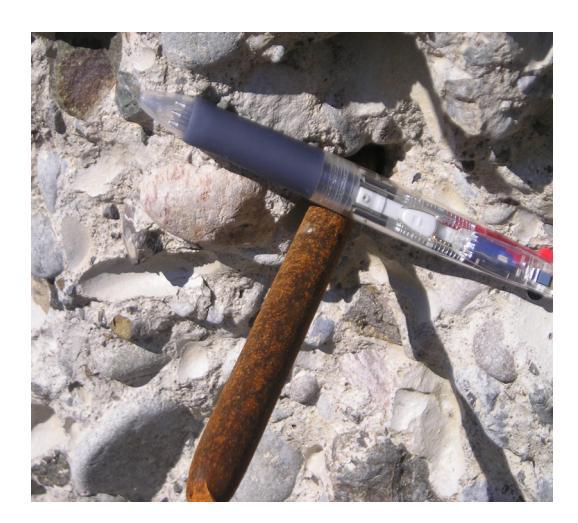
写真 6-15 第5足羽川橋梁 P1橋脚破断状況拡大 (鉄筋は 10mm 程度)

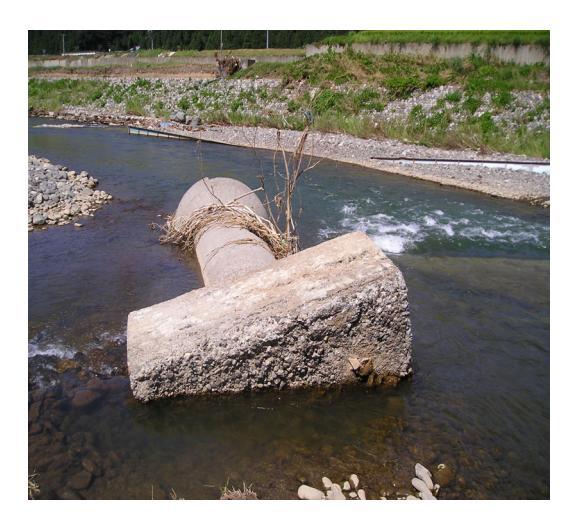
写真 6-16 第5 足羽川橋梁 P2 橋脚の転倒状況 (基礎底面に河床堆積物の礫が付着)

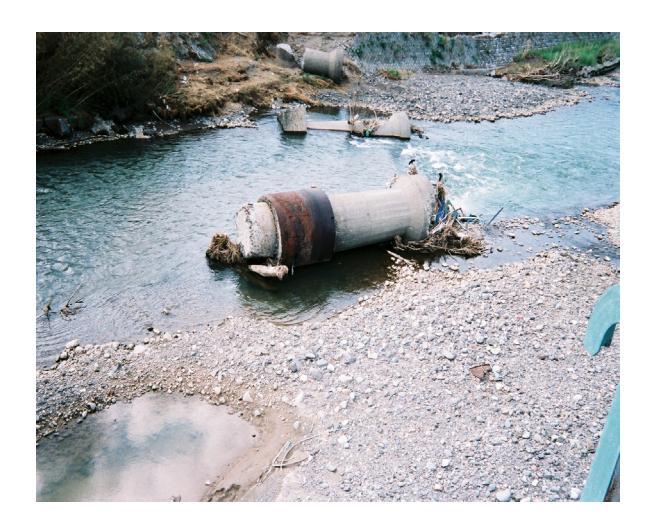
写真 6-17 第5 足羽川橋梁 P3 橋脚破断状況 (基礎との境界部で破断したと推定)

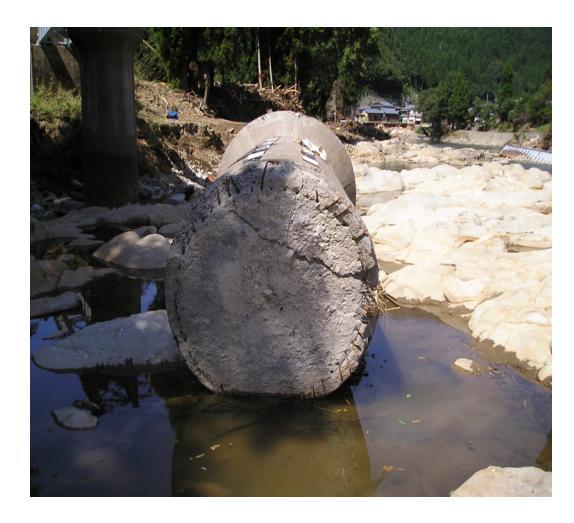
以上より,被災の経時変化として次のように推測する.まず,異常な洪水により桁上部まで増水しかなりの流速が発生,水衝部のP2・P4橋脚の基盤岩との境界における柱基部の破断,P3橋脚の補修部と無補修部との境界付近の破断がほぼ同時に発生,P1 ~ A2間の桁の流出,桁流出による外力の低減,残りの構造物の残存である.したがって,主な被災要因は,想定外の増水や早い流速により異常な水圧が桁に作用したことと,この異常状態で発生する部材応力が強度を超えたことが考えられる.

写真 6-23 第7 足羽川橋梁 P2 橋脚の破断状況 (基礎は存在せず直接基盤岩に設置)

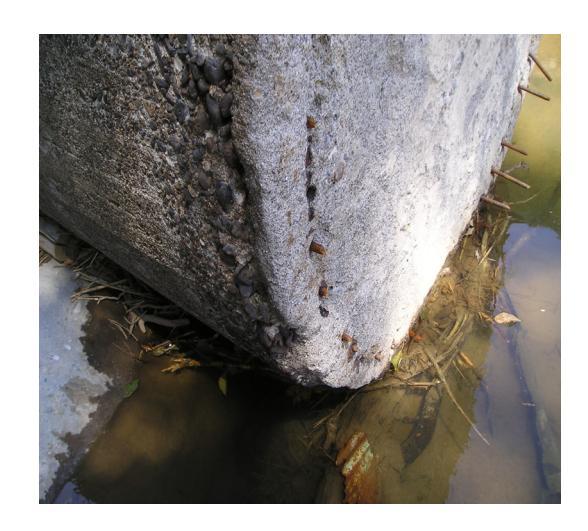
写真 6-24 第7 足羽川橋梁 P2 橋脚の破断状況 (写真 6-23 の拡大写真で鉄筋は 10mm 程度)

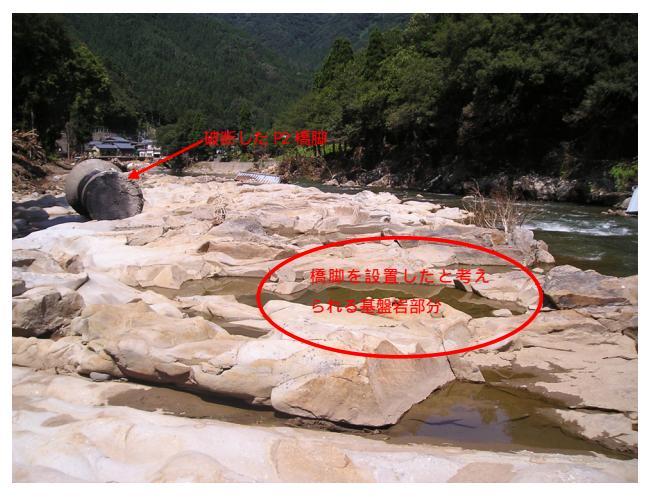
写真 6-25 第7 足羽川橋梁 P2 橋脚基礎岩着 部分の破断状況

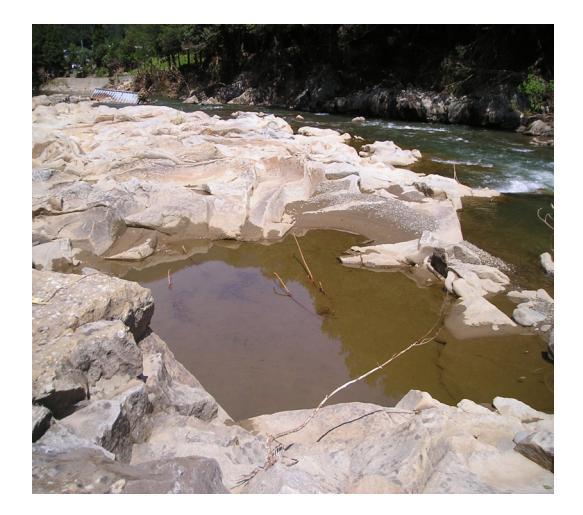
写真 6-26 第7 足羽川橋梁 P2 橋脚基礎岩着部分の 破断状況 (写真 6-25 の拡大写真)

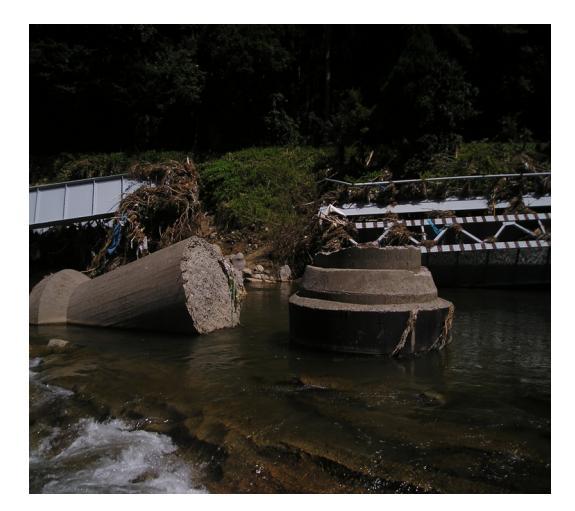
写真 6-27 第7足羽川橋梁 P3橋脚の破断状況 (補強部の境界付近で破断)

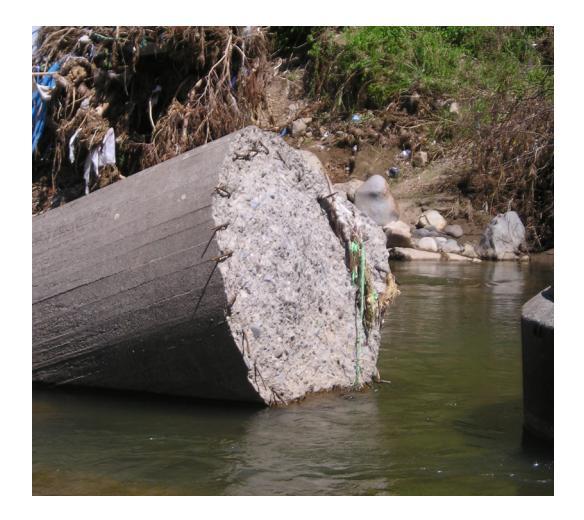
写真 6-28 第 7 足羽川橋梁 P3 橋脚の破断状況 (写真 6-27 の拡大写真)

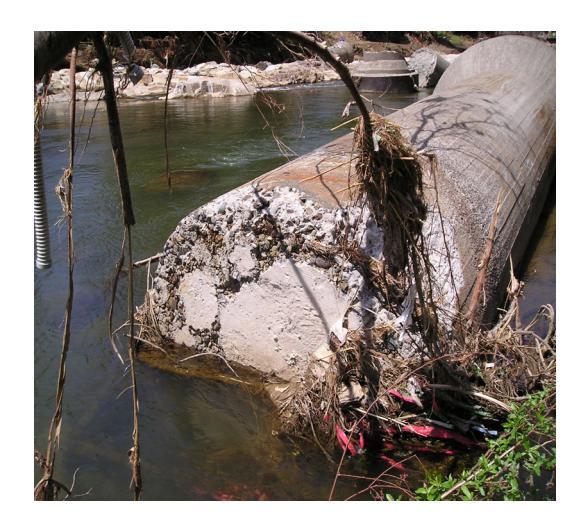
写真 6-29 第7 足羽川橋梁 P4 橋脚の破断状況 (基礎との境界付近で破断したと推定)
