平成 16 年 7 月福井豪雨による地盤災害調査報告書

平成 17 年 5 月

(社) 地盤工学会

平成 16 年 7 月福井豪雨による地盤災害の緊急調査団

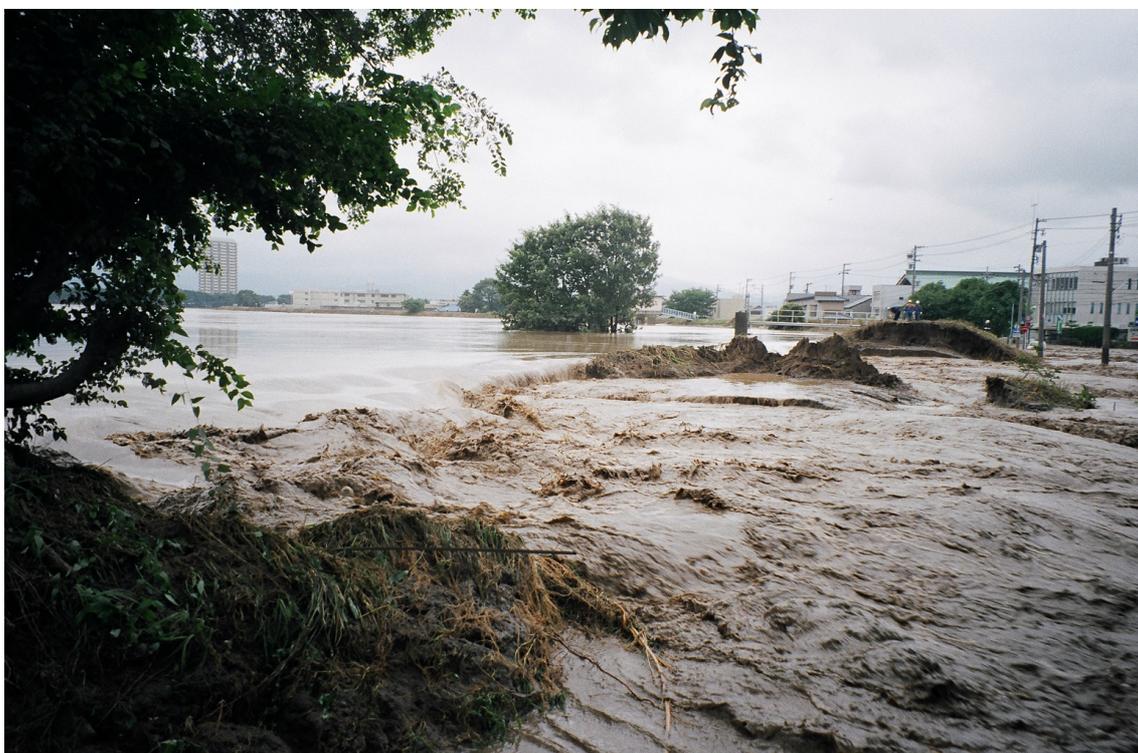
表紙写真：足羽川堤防の破堤（福井県福井土木事務所提供）
