第Ⅱ編 河川構造物被害

2. 被害状況

本調査団は、兵庫県北西部（佐用町、宍粟市など）で平成21年8月8日から9日に発生した豪雨災害被害に対し、平成21年8月17日と8月21日の2回にわたって千種川、佐用川、福地川の現地調査を行った。

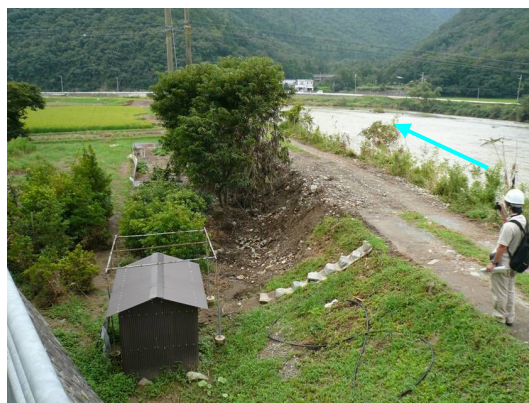
図 2.5 越水箇所の状況 (①-3)

千種川流域の上郡町柏野地域では、台風9号による豪雨によって千種川左岸の堤防が決壊に至った。図2.4に同地域の堤防決壊箇所近辺の被災状況平面を示す。堤防の損壊箇所は同図に示した2箇所(図中①-2, ①-3の場所)となっており、損壊原因は越水である。同図中の写真では堤防は修復されているが、植生の無い部分が被災箇所に対応する。この越水箇所の周辺では天端上のコンクリート構造物周辺のせん掘(図2.4の①-1)や堤防からやや離れた場所においても農道脇の水田において地面の侵食(図2.4の①-4)が認められた(図2.8)。

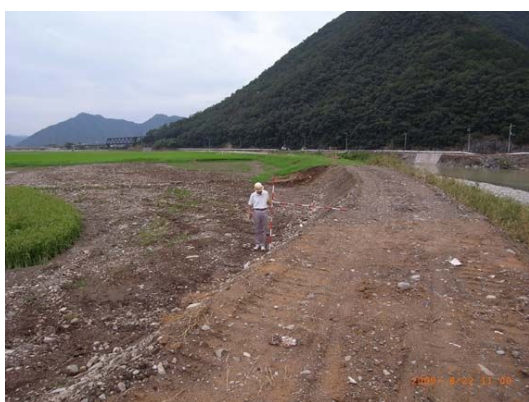
図 2.6 越水箇所被災状況 (①-2)

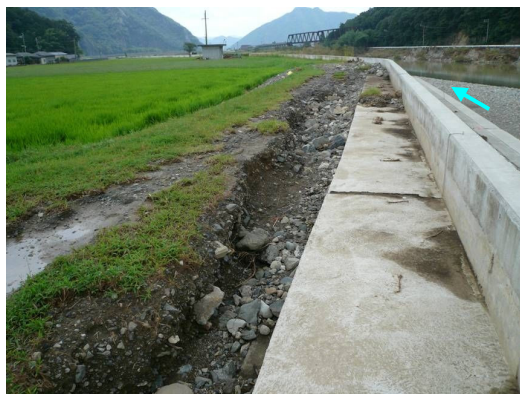
図 2.7 越水箇所被災状況 (①-1)

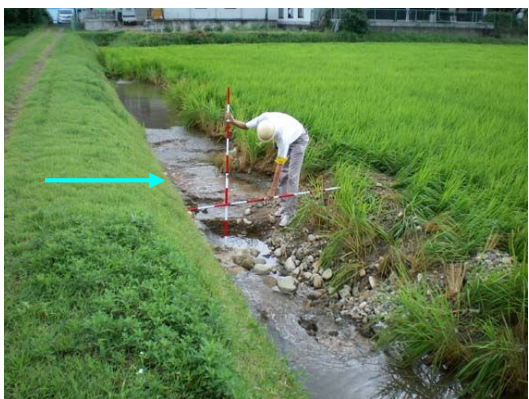
図 2.8 堤内地道路盛土被災状況 (①-4)

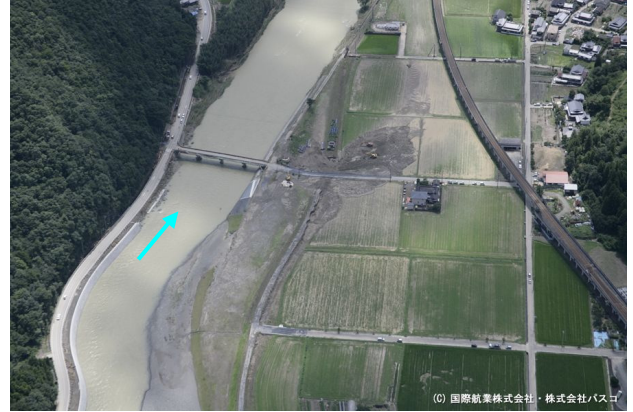
図 2.10 被災状況航空写真¹⁾

上郡町河野原地域では千種川の右岸堤防が損壊に至った。同地域は千種川の湾曲部に位置しており、橋梁（＝河野原橋）が設置されている。図 2.9 にこの地域の被災状況の平面図を示す。図 2.11 に示されるように左岸側の橋の欄干が倒壊（図中の被災箇所②-1）しており、右岸側に比べて大きな被害を受けている。左岸側では河野原橋の上流部で護岸の崩壊（図 2.12）が生じている。図 2.10 からは決壊によって堤内地に土砂が流出した様子が見てとれる。

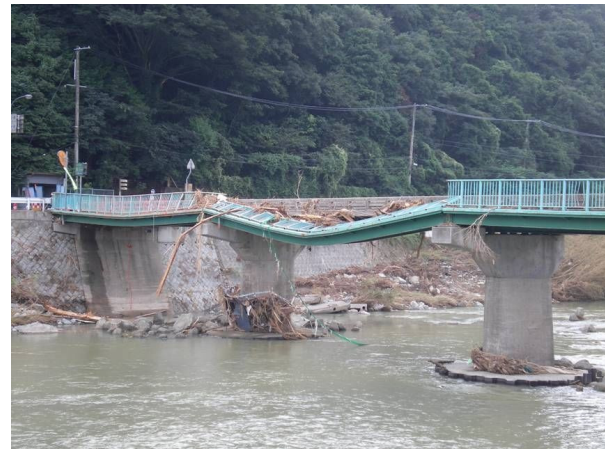
図 2.11 橋梁の損壊状況

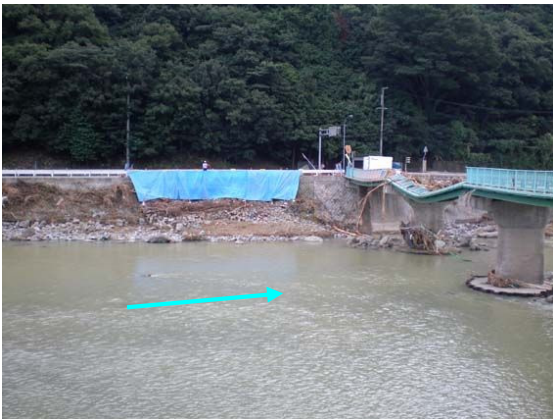
図 2.12 橋梁上流側護岸被災状況

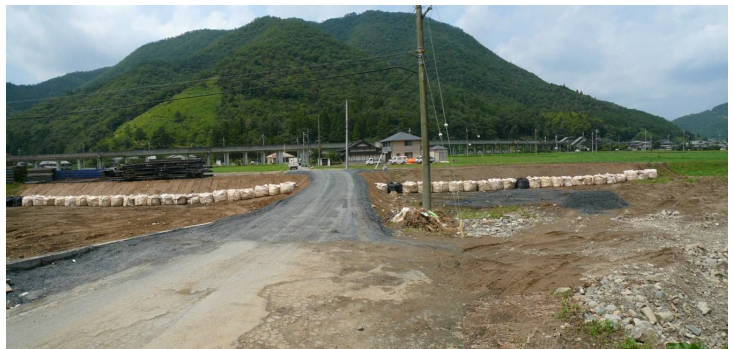
図 2.13 右岸堤内地状況

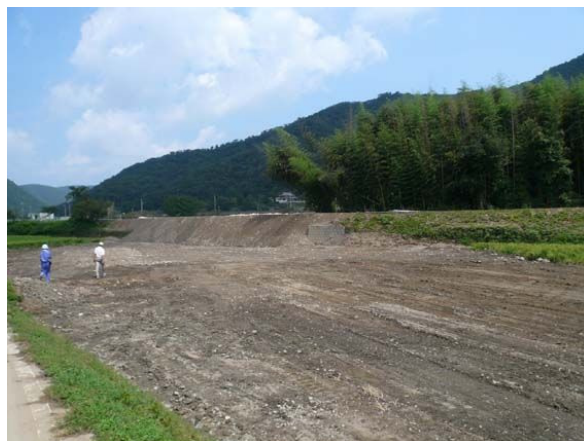
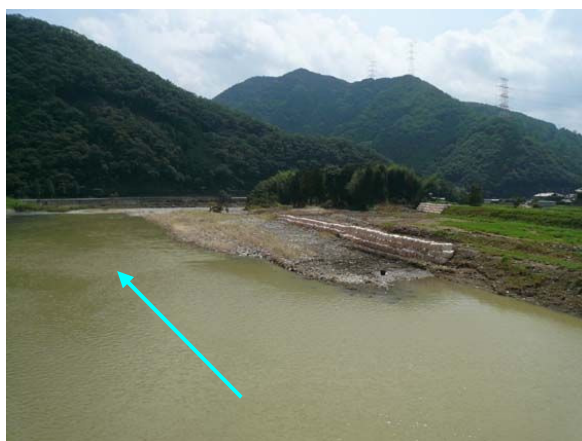
図 2.15 越流箇所被災状況

図 2.16 越流箇所被災状況

図 2.14 に同地域の被災状況を平面図に示す。佐用町小赤松地域では千種川右岸の堤防が越水により決壊し（図 2.15, 2.16），小赤松橋の上流側左岸の護岸が損壊した（図 2.17, 2.18）。

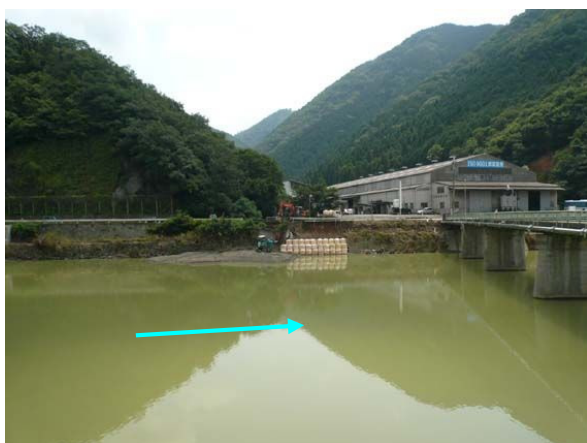
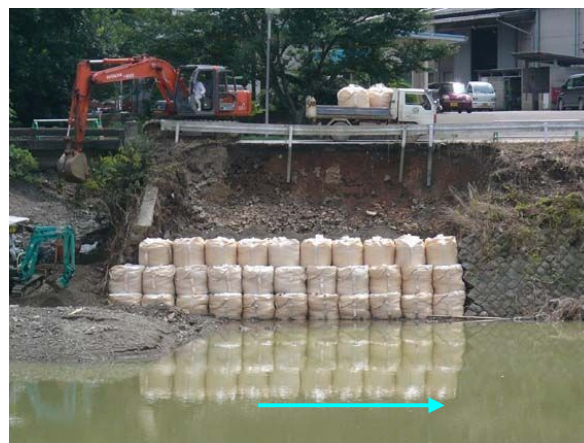
図 2.17 赤松橋上流側護岸被災状況

図 2.18 赤松橋上流側護岸被災状況（詳細）

損傷を受けた小赤松橋左岸護岸の上流側に千種川へと流れ込む小河川が確認できる。洪水時には増水した小河川から溢水し道路面を通過して千種川へと流入したと考えられる。護岸の損壊は図 3.14 に示すように、護岸道路面から千種川への流入水の洗掘作用によって護岸上端から崩壊に至ったと考えられる。

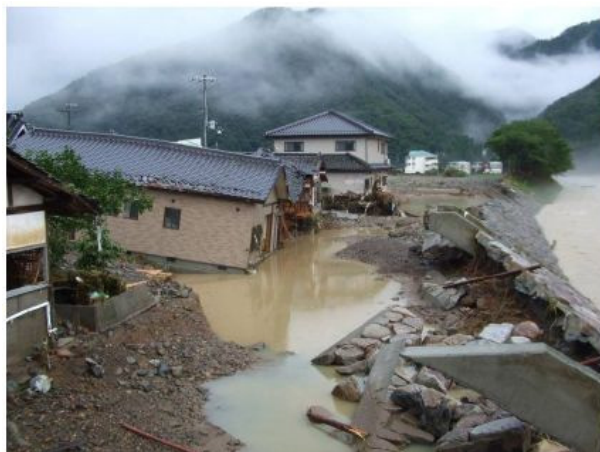
図 2.20 堤防被災状況 (兵庫県提供)

佐用町久崎地域は佐用川と千種川の合流地点にあたる。この地域では台風9号に伴う豪雨によってこれら2つの河川からの氾濫流が地域全体を浸水させた。図2.19に同地域の被災状況を平面図に示している。同図に示す流出土砂の様子をみると、山に挟まれて北方向から流れて河川水は新笹ヶ丘橋付近ですでに越水していたと考えられる。その下流で佐用川（図中左側の河川）が南西方向に湾曲する部分において水衝部にあたる左岸堤防が越水により損壊に至った（図2.20）。被覆された川表側は、護岸の一部が残されているが、土砂は洗掘によって流失している（図2.21）。北方向から押し寄せた河川水は湾曲することなく、越水箇所から直線的に流れ出し佐用川と千種川が合流するデルタ地帯を浸水させる結果となった。図2.19に示した土砂流出の方向がデルタ地帯の氾濫水の流れの方向を示している。越水箇所付近の住宅には相当量の越流水が流れ込み、さらにその基礎部分が侵食を受けるなど甚大な被害を受けた（図2.20）。堤防損壊箇所の下流側の佐用川と千種川の合流地点では土手の侵食および護岸損壊が発生した（図2.24）。これは河川流によるものではなくデルタ地帯の氾濫水が河川へと戻る方向で生じた流れによるものであり、非常に珍しいケースと考える。

久崎地区上流部の佐用川左岸越流箇所での堤防被害では図 3.5 で示したようなヘッドカット型の侵食が生じていたものと考えられる。図 3.15 及び図 3.16 に示したように堤防を乗り越えた越流水は川裏側斜面ののり尻に衝突し、洗掘を始める。洗掘によって落ち込み（図 3.16(a)）ができると、その落ち込み部分で発生する渦によって侵食は川表側へと発展し破堤に至るものである（図 3.16(b)～(d)）。本箇所は川表側に貼りブロックが設置されており、貼りブロックが残ったことで越流量が軽減された可能性もあると考える。

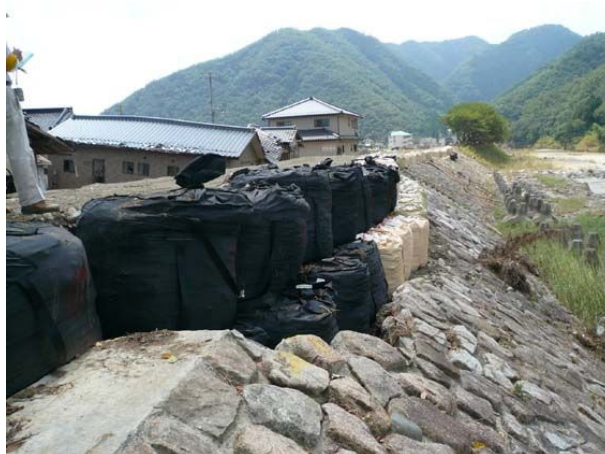
図 2.21 堤防川表側状況

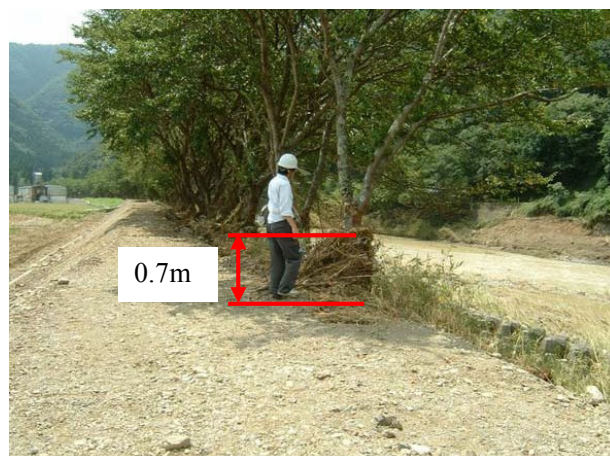
図 2.23 洪水痕跡(水深 約 0.7m)

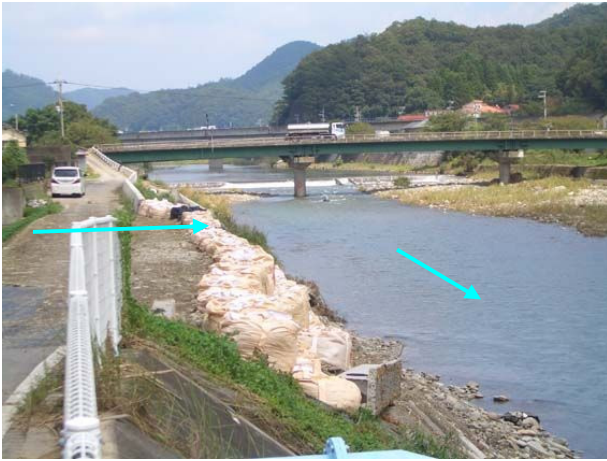
図 2.24 護岸背面からの外力による被災

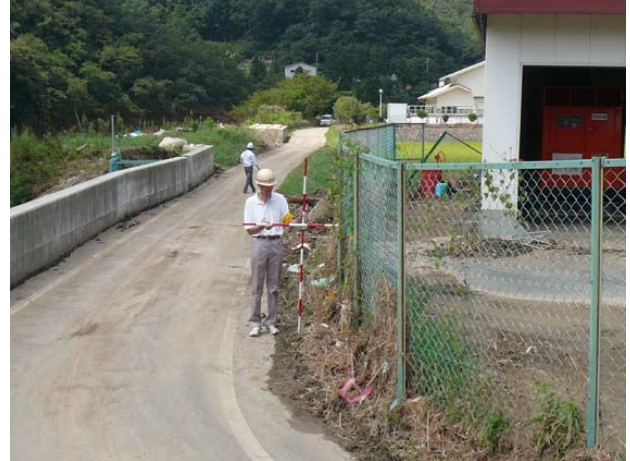
図 2.25 痕跡水位 $h=1.2\text{m}$

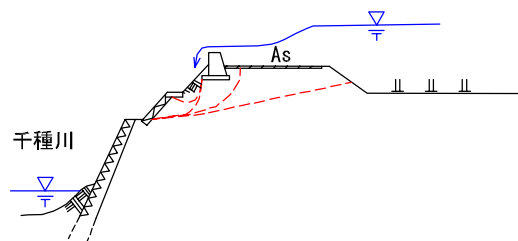
図 2.27 背面からの外力による護岸損壊

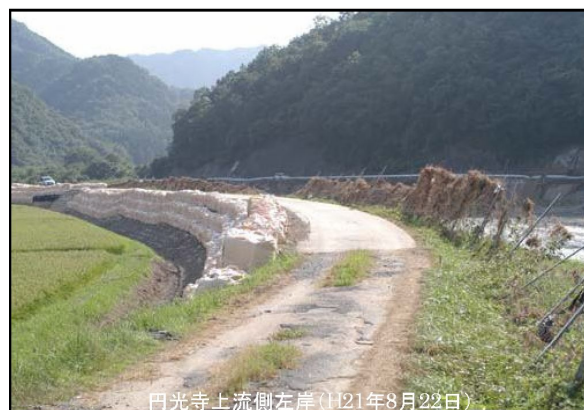
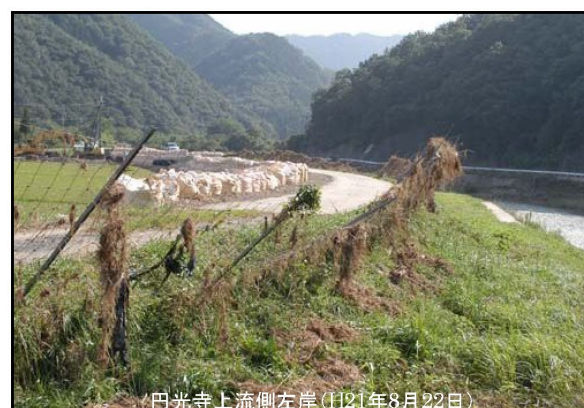
図 2.29 越流による被害状況

図 2.30 痕跡水位

円光寺地区では平成 16 年の災害で 1 m かさ上げした堤防を越えて水位が上昇し、上流側で越流による堤防の堤内側法面洗掘（図 2.29, 2.30），下流側で堤防背面からの外力による堤外側の法面洗掘が発生している（図 2.31）。一方、堤防道路の舗装を行いパラペットで改修された部分については被害発生が見られなかった（図 2.32）。

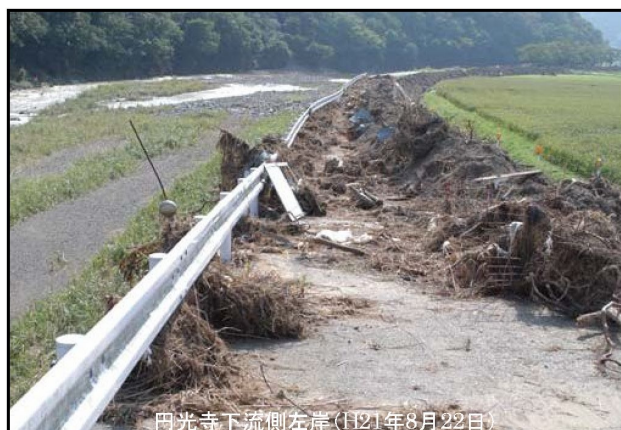
図 2.31 堤内→堤外流下箇所（下流側）

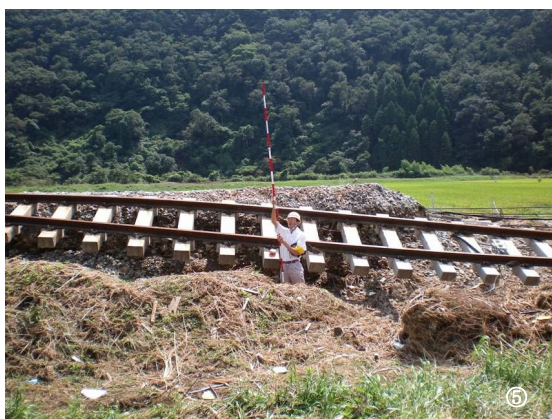
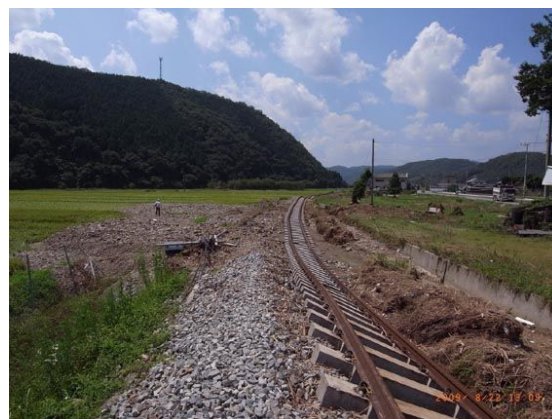
図 2.34 線路の被害状況

図 2.35 線路の被害状況

図 2.33 に佐用町上月地域における被災状況の平面図を示す。佐用川にはすでに流下能力を上回る流量が流れていたものと考えられる。図 2.33 からわかるように、東から流れてきた佐用川は同地域の平野部に溢れ出し、氾濫した。同図に青字で示す氾濫水の水深は 1.4m となっており、相当な水量が平野部にも流れていたことを物語っている。その結果、線路盛り土を流体力によって運ぶことで、盛り土の損失と線路の変形が生じたと考えられる。図 2.37 には線路盛り土と線路の損壊箇所の断面図を示す。

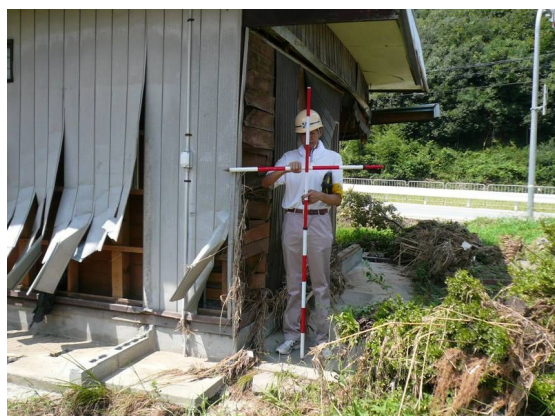
図 2.36 痕跡水位 $h=1.4\text{m}$

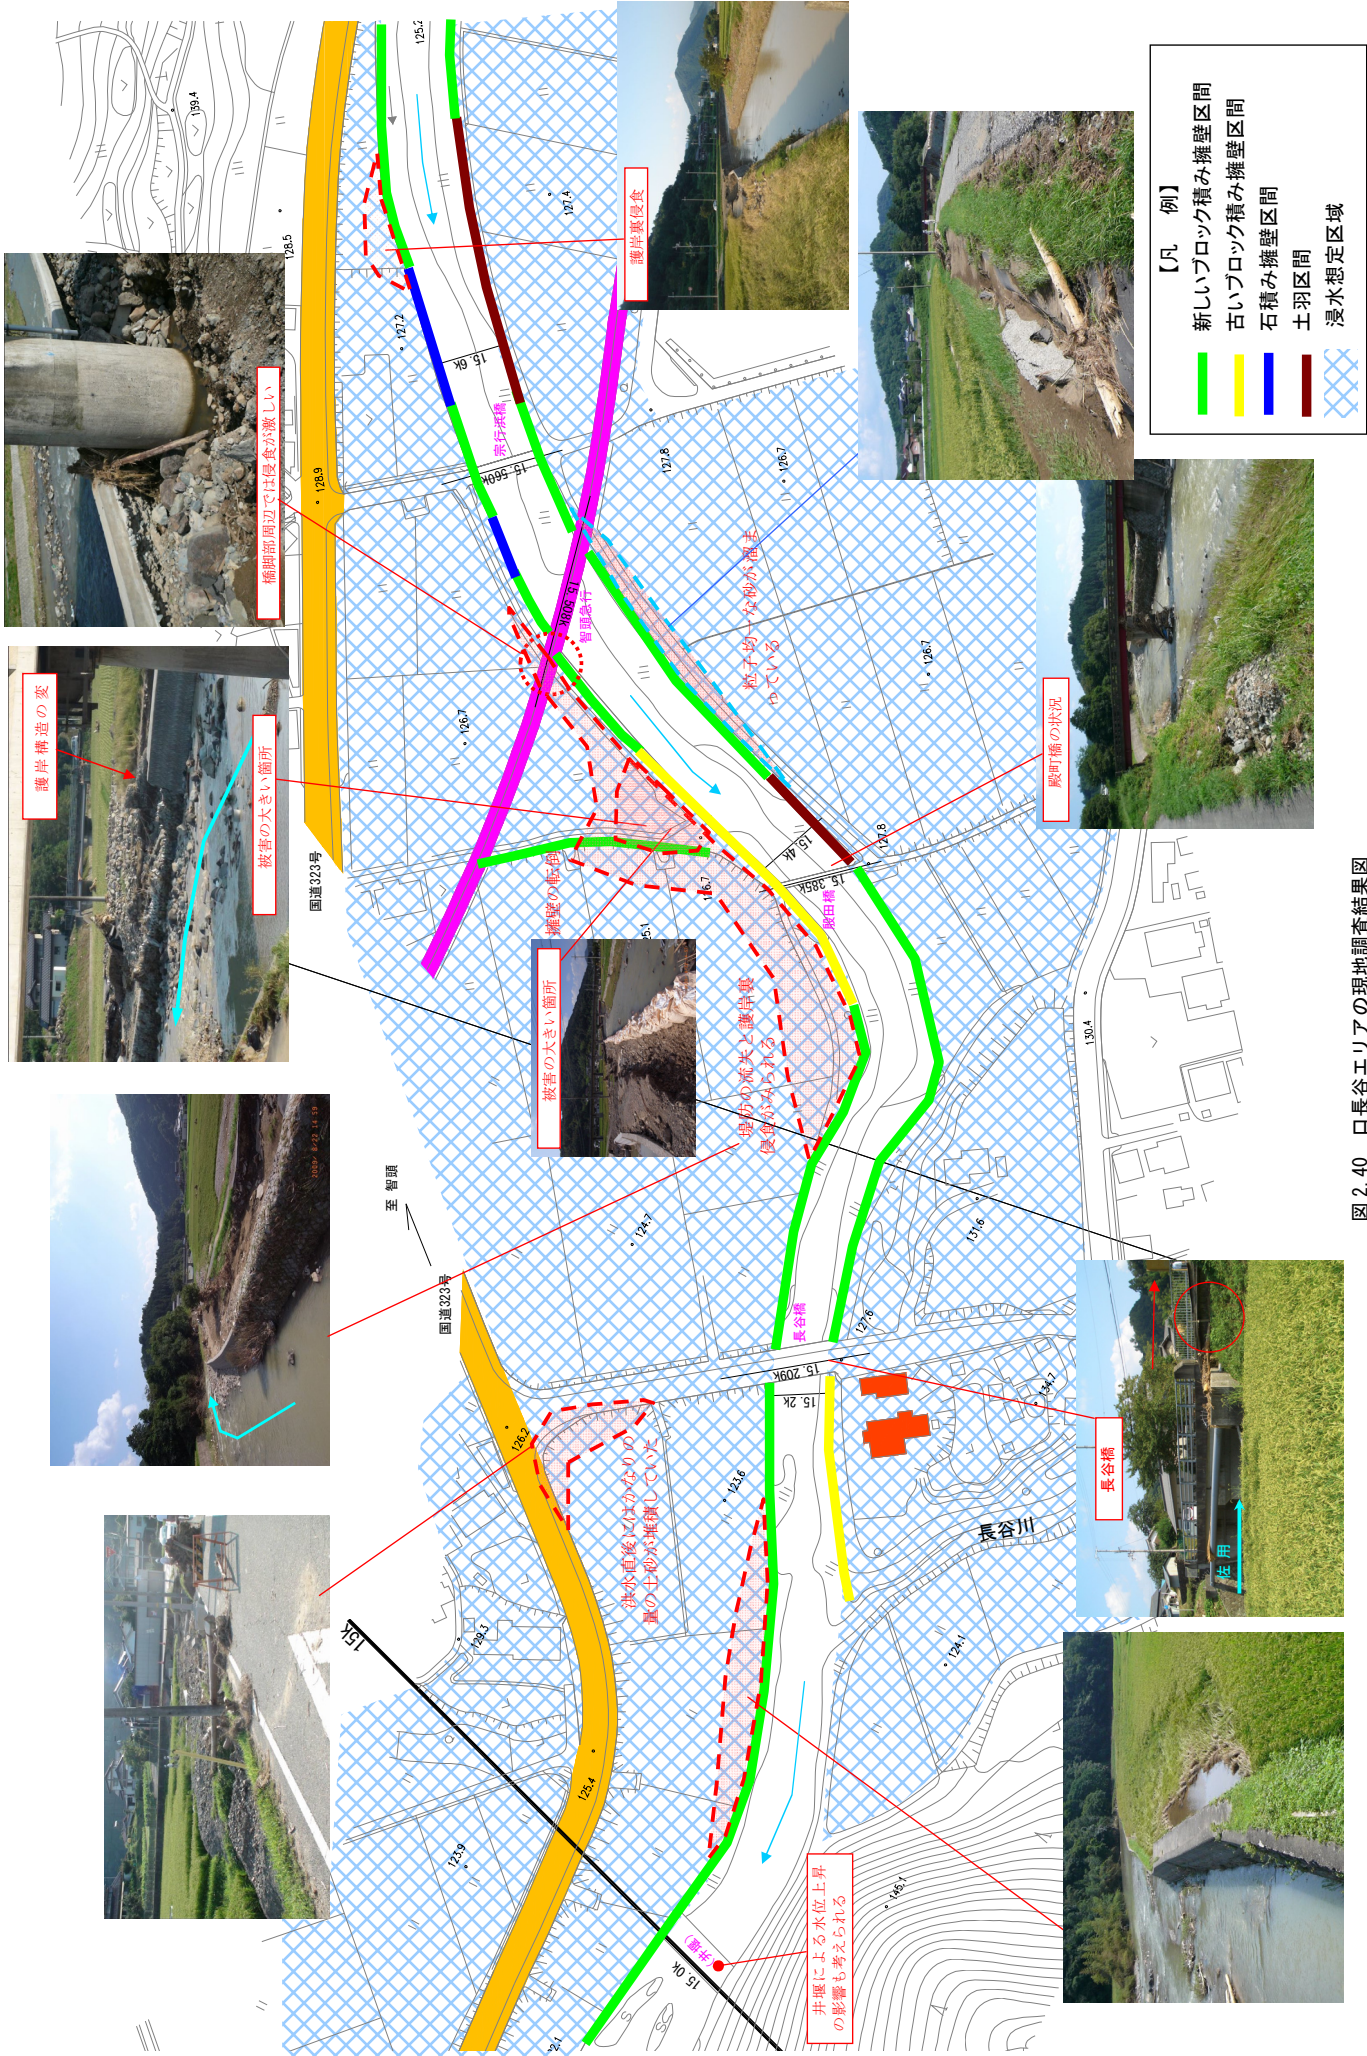
図 2.40 口長谷エリアの現地調査結果図

周辺の状況より、洪水時には上流において越水した河川水により、付近一帯が浸水（図 2.40 参照）したものと推定される。

当該区間における河川護岸の被災は主に護岸裏侵食であり、その発生箇所は、現地調査結果の平面図に示すように、護岸構造の形式によらず右岸の河道湾曲部（内岸側）に集中しているものと推測される。特に、河道湾曲部の内岸側では侵食の度合いが激しい。このことから、今回の被災の原因は護岸形状ではなく、河道形状に起因するものと想定される。

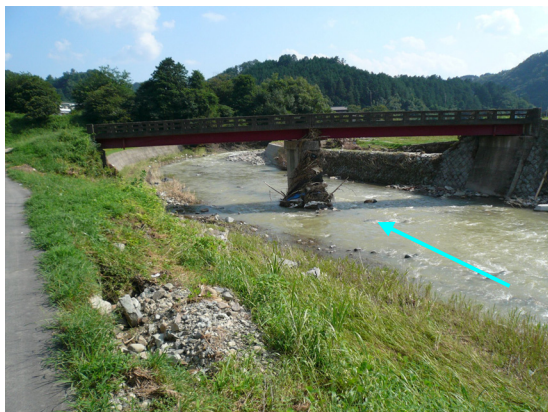
上流側より殿町橋を望む（兩岸へ越流していたことが推測される）

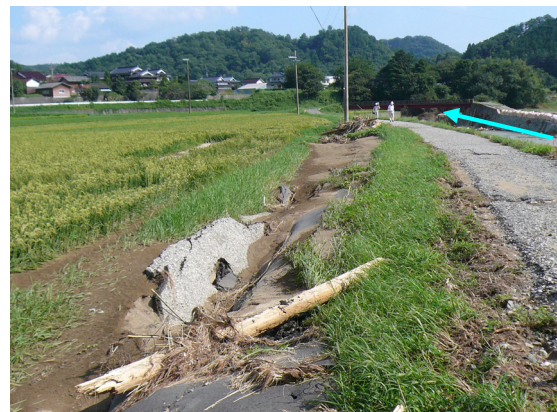
上流側より左岸堤防を望む

図 2.44 L15.4k 直上流部の堤体の被害状況（左岸側）

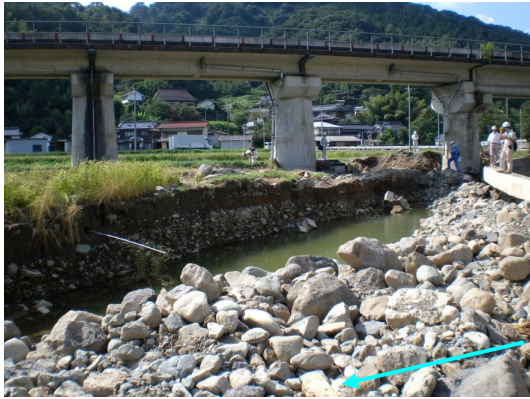
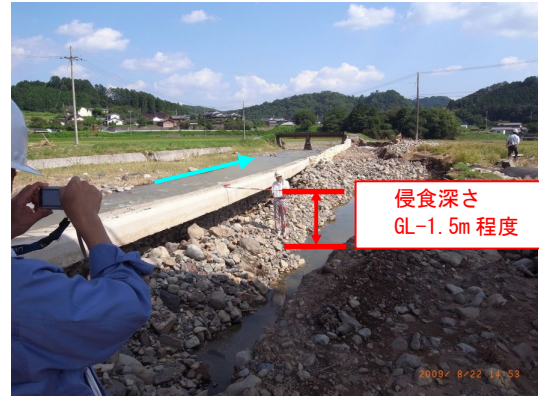
下流側より堤内地側を望む

上流側より堤防を望む

図 2.45 L15.4k 直上流部の堤体の被害状況 (右岸)

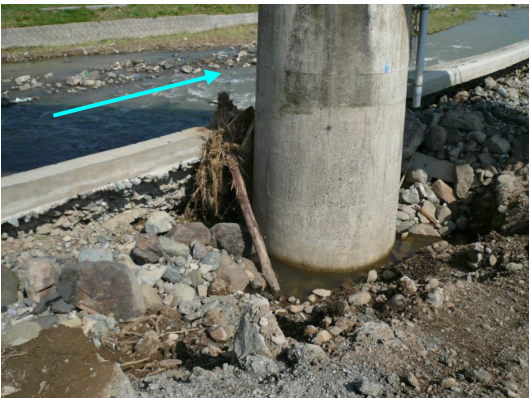
智頭急行高架橋の橋脚周辺部では侵食が激しい

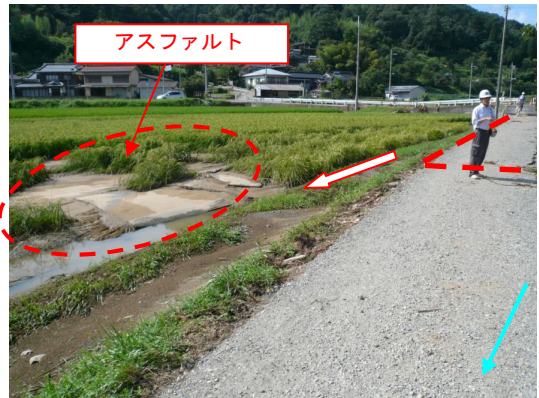
次に、殿町橋（15.385k）～宗行浜橋（15.560k）における天端アスファルト舗装の剥離状況に着目すると、右岸側では剥離状況が激しくほぼ全区間でアスファルト舗装の剥離がみられるのに対し、左岸側のアスファルト舗装には剥離がほとんど見られない（橋脚部周辺で一部剥離あり）傾向を示す。このことから、右岸側の方がより越流水深が深く、アスファルト舗装に作用する天端上のせん断力が大きかったものと推測される。さらに、右岸側で剥離したアスファルト舗装が、ほぼそのままの状態の下流側の右岸堤内地側に移動していることから、下流方向へ直線的な流れが発生していたものと推測される。

天端アスファルトが下流へ移動(下流側より望む)

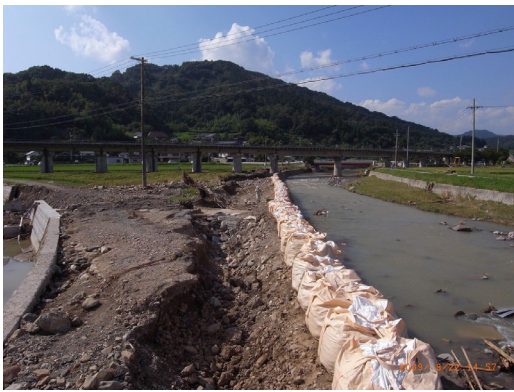
当該区間における堤体の被災状況は、護岸裏侵食と同様に越流水により侵食され、被災の度合いの激しい箇所では堤体がほとんど流失している。被害の発生箇所は、主に右岸に集中している。この誘因は、以下に示す現地の地形的な特徴によるものと推定される。

右岸堤内地一帯の被災状況(下流側より望む)

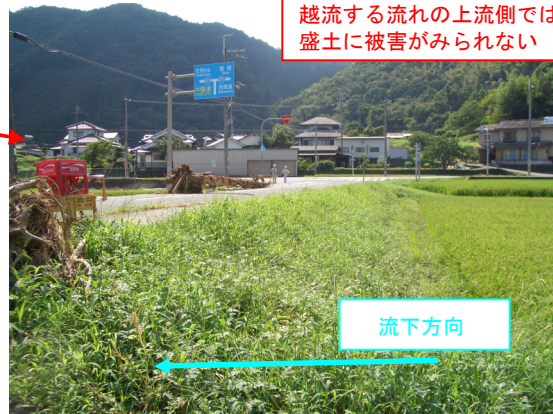
当該地における道路盛土の侵食の特徴的な点として、盛土の越流する流れの上流側では被害は見られず、下流側で大きく洗掘され盛土材料が流出していることが挙げられる。これは流速分布や圧力分布が影響していると考えられる。

越流する流れの上流側の道路盛土

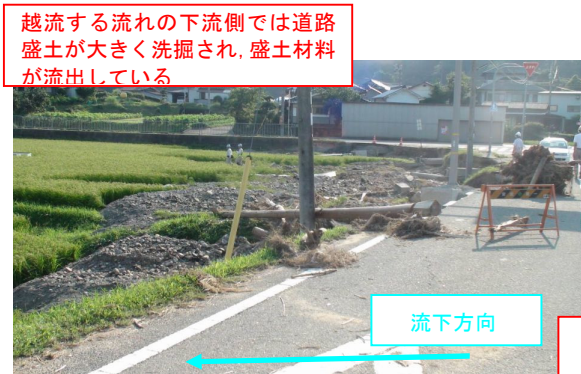
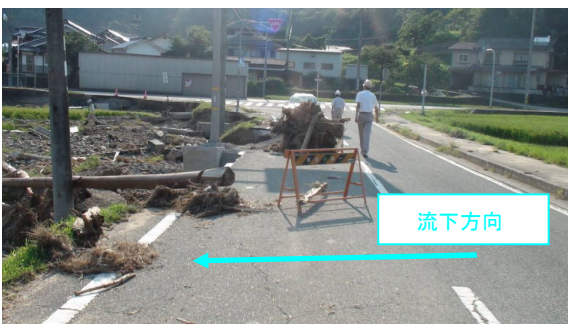
国道 323 号線との交差点部において、道路盛土が侵食の被害を受けている。侵食の深さは GL-1.8m と非常に深い。この箇所において、大きな侵食破壊が発生していることから、洪水時には付近一帯が浸水していたものと想定される。

越流する流れの下流側における道路盛土の被災状況

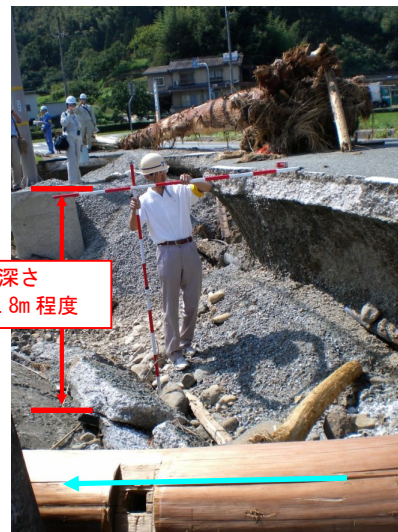
図 2.46 国道 323 号線交差点部の道路盛土の侵食

道路盛土の洗掘状況

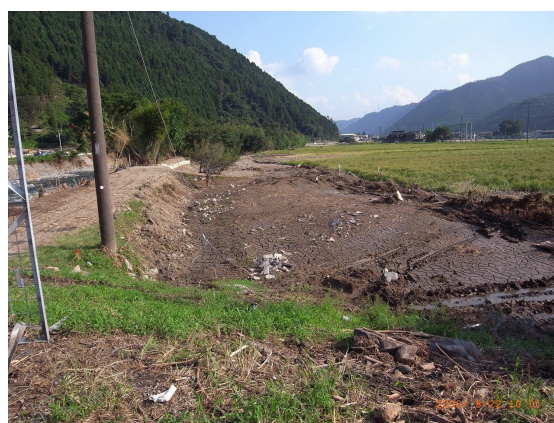
本調査団が調査した木坂橋（45.6～45.8km）周辺の 2009 年台風 9 号による氾濫被害状況を図 2.51 に示す。図 2.51(a)では木坂橋の高欄が越流により流出したことが、流木により流水が阻害されたことがうかがえる。図 2.51(b) (c)は木坂橋上流で観察された浸水深を示す痕跡である。右岸側では 1.7m 以上の浸水痕跡が認められたが、左岸側では約 0.7m であった。これは、本川の越流は河川の湾曲に沿って主に右岸側で生じており、左岸側の浸水は後述するように旧河道に沿った浸水であったために浸水深に違いが生じたと考えられる。図 2.51(d)に木坂橋右岸側の下流方向に侵食痕を示す。下流側においても越流が生じ、その水流が堤防脚部（堤内地側）を侵食したことが推察される。

中安積，嵯峨山地区周辺の基盤地図情報 10m 標高にもとづく標高コンター図を図 2.52 に，治水地形分類図（国土地理院）を図 2.53 に示す．木坂橋右岸下流側のエリアは周辺の土地と比べて標高が低く，浸水リスクが非常に高いことがわかる（図 2.52）．これは図 2.48 の浸水予測範囲と概ね一致する．木坂橋の上流左岸側に旧河道の地形が存在し（図 2.53），図 2.51(c)はおおよそ旧河道上に残された氾濫流の痕跡と考えられ，本川の流下能力を上回った氾濫流が旧河道を流れた可能性が示唆される．図 2.51(d)の越流侵食痕は上記旧河道の延長線上にあることは興味深い．

(d) 木坂橋右岸下流側

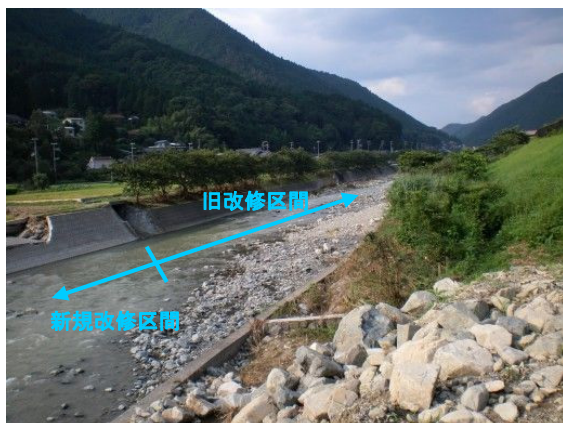
図 2.58～図 2.61 に護岸の被災状況を示す。図 2.58 に示すように、旧改修区間では護岸は損壊しておらず、新規改修区間から損壊している。これは新規改修区間より河道狭窄が顕著になっていること、また、旧改修区間と新規改修区間の間にある揖保川に直行方向に流入する水路の影響も考えられる。図 2.59 では、改修区間における護岸の損壊が、上流側と下流側で異なる形式となっていることが観察できる。この被災形式の違いについては、被災原因の推定の項目にて後述する。図 2.60 に護岸天端の被災状況を示す。天端裏が未舗装であるために洗掘・侵食されている様子が分かる。また、図 2.61 に示すように、本区間での冠水水深は約 1.5m であった。

図 2.58 下西深地区（揖保川 51.0km 付近）のコンクリート護岸の被災状況

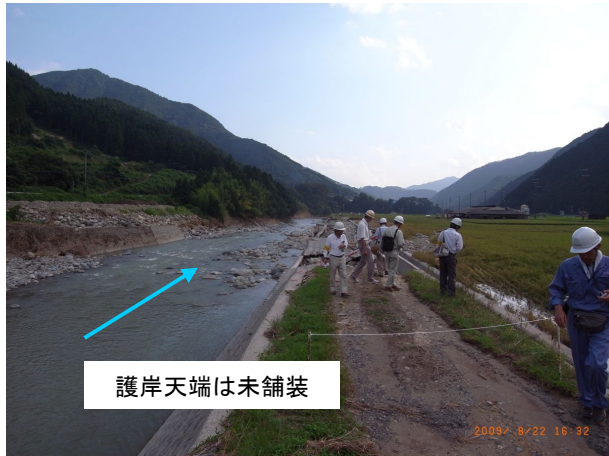
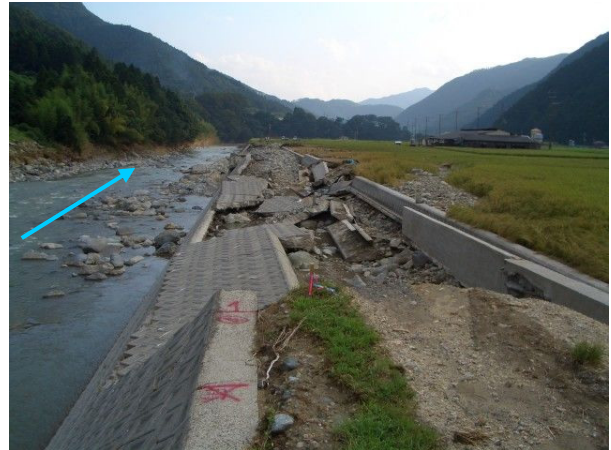
(a) 上流側から望む

図 2.60 護岸天端の被災状況

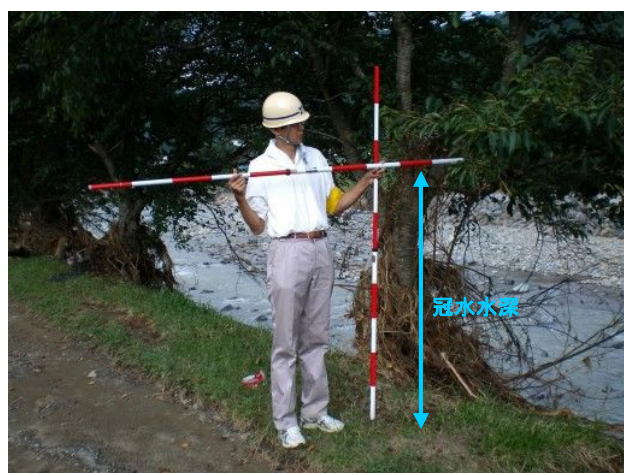
図 2.61 被災区間直上流での浸水痕跡（約 1.5m）

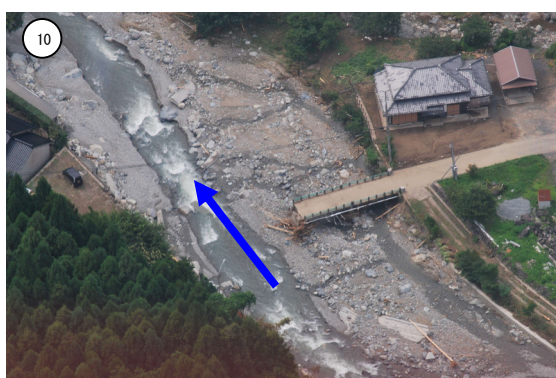
図 2.63 橋梁流失 (兵庫県提供)

護岸兼用道路と共に橋台が流失し、上部工 1 スパンが落橋している。道路面での洪水痕跡は 15~20 cm で冠水深は小さいが河床が大きく洗掘された跡が見える。

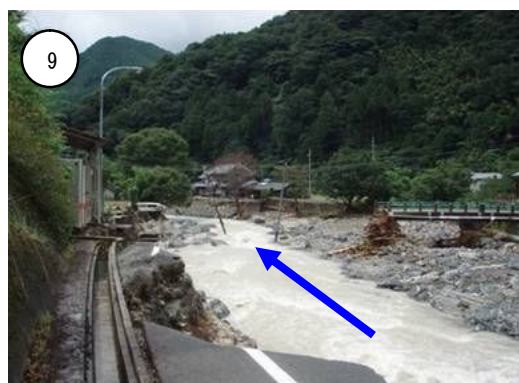
図 2.64 道路, 橋梁の流失 (兵庫県提供)

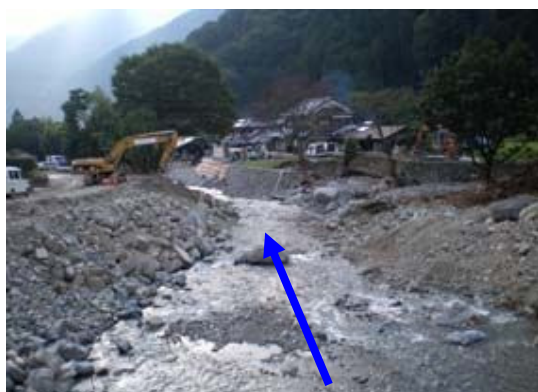
図 2.65 橋梁下流側河川状況

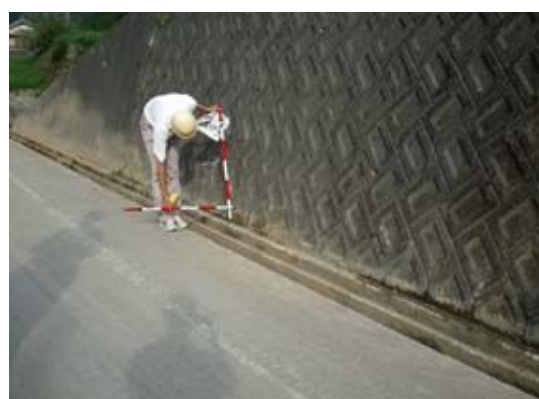
図 2.66 洪水痕跡 (15 cm)

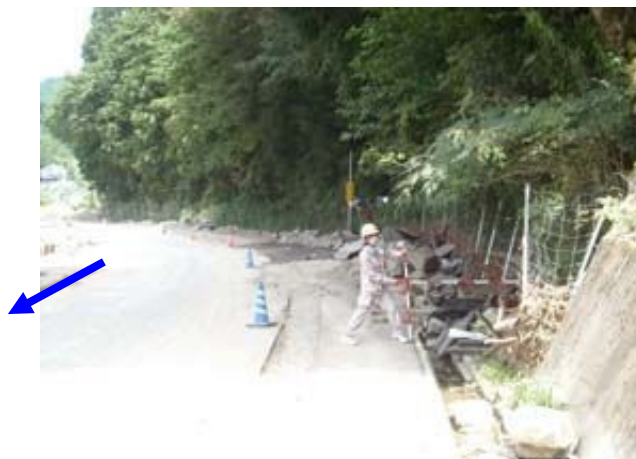
図 2.68 洪水痕跡 (80 cm)

河川の湾曲部で護岸基礎部分の洗掘によって基礎以深の土砂が流失し、護岸背面の吸出しが発生している。洪水痕跡としては冠水深で 80 cm 程度である。

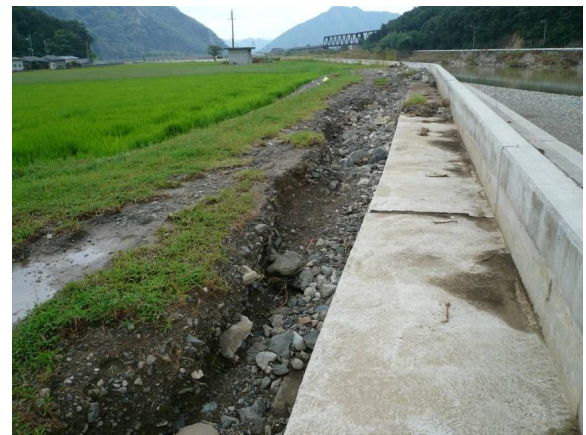
一方、堤防天端にパラペットが整備されている区間ではコンクリート構造と土砂部の境界で洗掘が生じているが、堤防損壊箇所の下流のため損壊箇所相比于越流量が少なかったことが破堤に至らなかったと推測される。

図 3.3 堤防被災箇所（パラペット部）

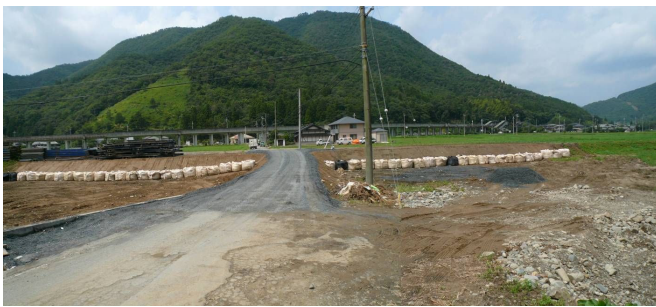
右岸の農道は引き堤として整備途上の暫定堤防であった。このため、洪水が集中して流入し、暫定堤防を兼ねる農道を侵食したと推定される。左岸側では河野原橋の上流部で護岸の崩壊（図 3.6）が生じている。河野原橋のさらに上流では橋の直上流の護岸に比べて新しい護岸が整備されている。護岸の高さを越える河川の水が作用したことと護岸の老朽化あるいは新設護岸比べ護岸が十分な強度を有していなかったこと等が重なって河野原橋のすぐ上流側の護岸が被害を受けたものと推測する。

図 3.7 暫定堤防の被災状況

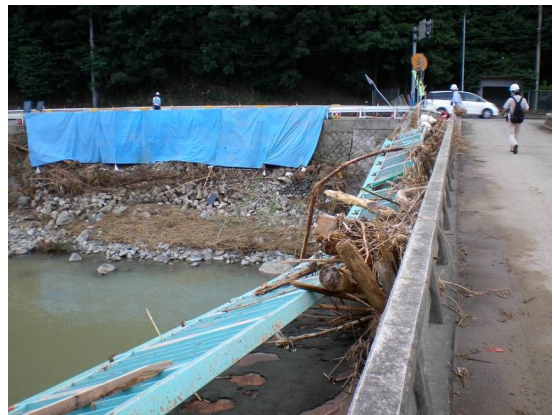
図 3.8 取付護岸の被災

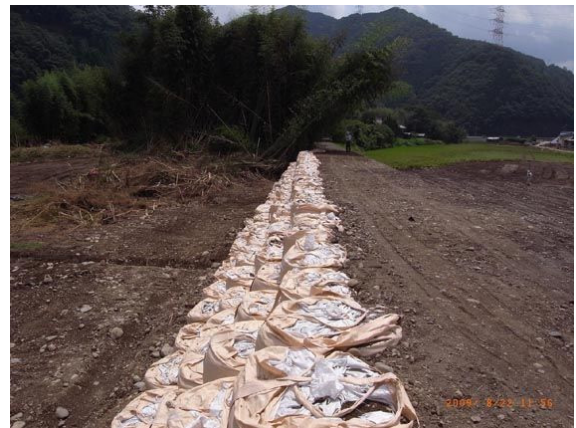
佐用町小赤松地域では千種川右岸の堤防が越水により損壊し、小赤松橋の上流側左岸の護岸が損壊した。洪水時には竹林が河川流の抵抗となって河川水位を堰上げたために右岸の竹林の上流部において越水が生じたものと考えられる。図 3.12 に示すように右岸側堤防の川裏側斜面の下部は擁壁が設置されている。越流水は天端から川裏側斜面を流れ落ちる時に斜面法肩を侵食することで法面下部構造物を崩壊し、さらに侵食が進行することで堤防損壊に至ったものと考えられる。

図 3.11 堤防被災状況（堤防天端）

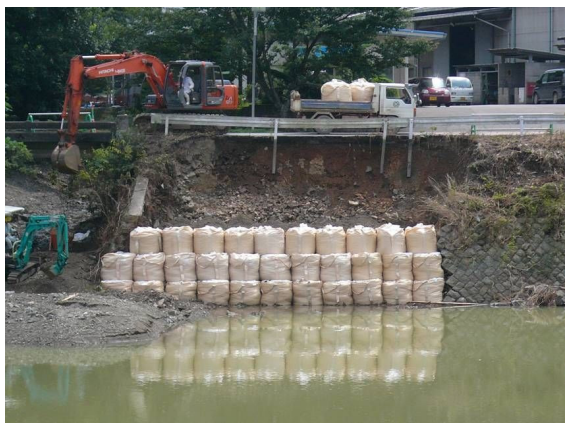
図 3.13 石積護岸被災箇所

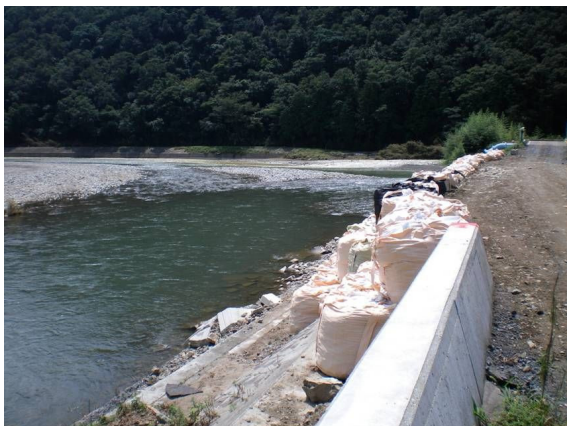
久崎地区下流部の千種川, 佐用川合流点では護岸構造物が河川側に崩壊する被災形態が確認されている(図 3.17) . これは, 上流部で堤内地に浸入した越流水が再び河川に戻る際に護岸外面側から川表側への外力として作用したことによる.

図 3.17 パラペットの川側への崩落

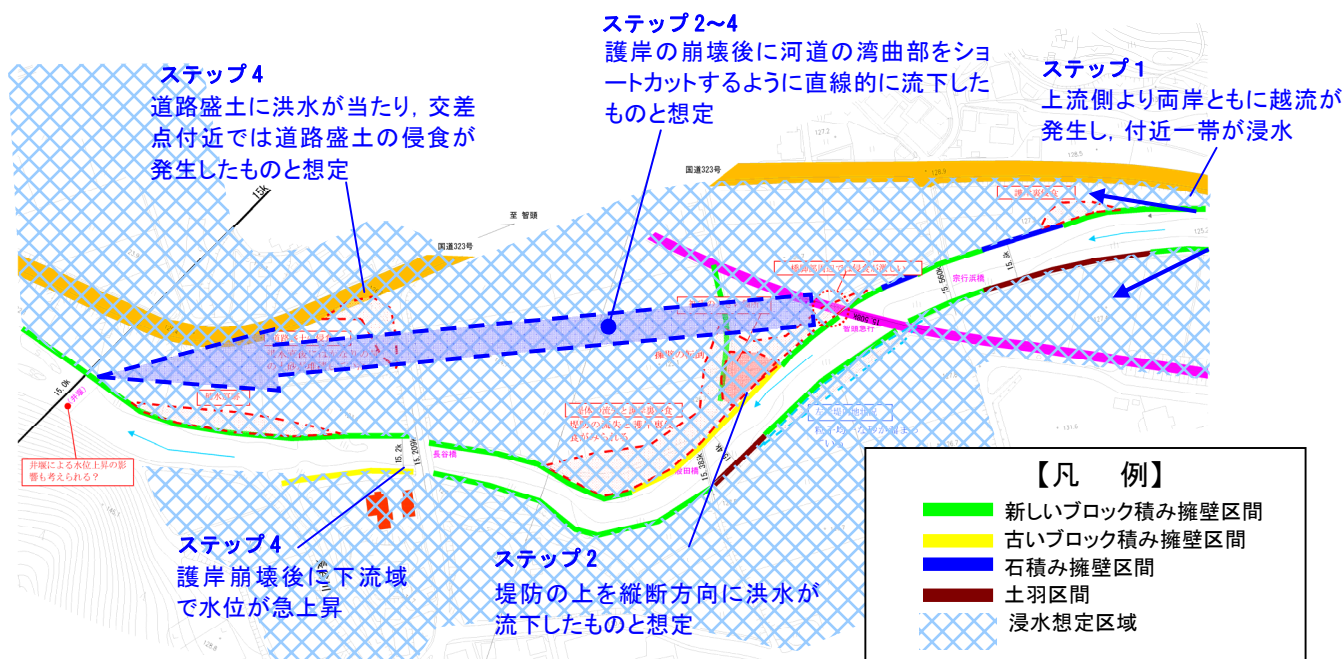
図 3.31 洪水時の水の流れの想定図

越流の発生は、当該地の上流域において左右岸両側で発生し、洪水時には付近一帯が浸水していたものと想定される。さらに、長谷橋近傍の水位が急激に上昇したという証言より、越流による護岸裏の侵食が進行し、右岸側の護岸が崩壊した後に、河道をショートカットする直線的な流れが勢いを増したものと想定される。このショートカットの流下方向は、周辺の地形や被災地点の位置関係より、下図に示すようにほぼ直線的であったものと想定される。

- ・ L15.4k 直上流部では新旧の護岸形状継ぎ目が見受けられること
- ・ 長谷橋近傍の水位が急上昇したとの証言があること
- ・ 右岸側の天端アスファルト舗装がほぼ原形をとどめたまま下流側の堤内地に流されていること
- ・ 智頭急行の高架橋交差部では、堤体部に設置された橋脚部周辺で特に深く侵食されている。橋脚が障害物となり水流が乱され、その結果として交差部周辺から下流側に特に大きな侵食が発生したと考えられること
- ・ 湾曲部の内岸側にて、裏込め侵食が激しいこと。洪水が河道を越水して直線的に流下する際、内岸側は水衝部(堤内地側より洪水が当たる)となるため、裏込め侵食が激しくなると考えられること

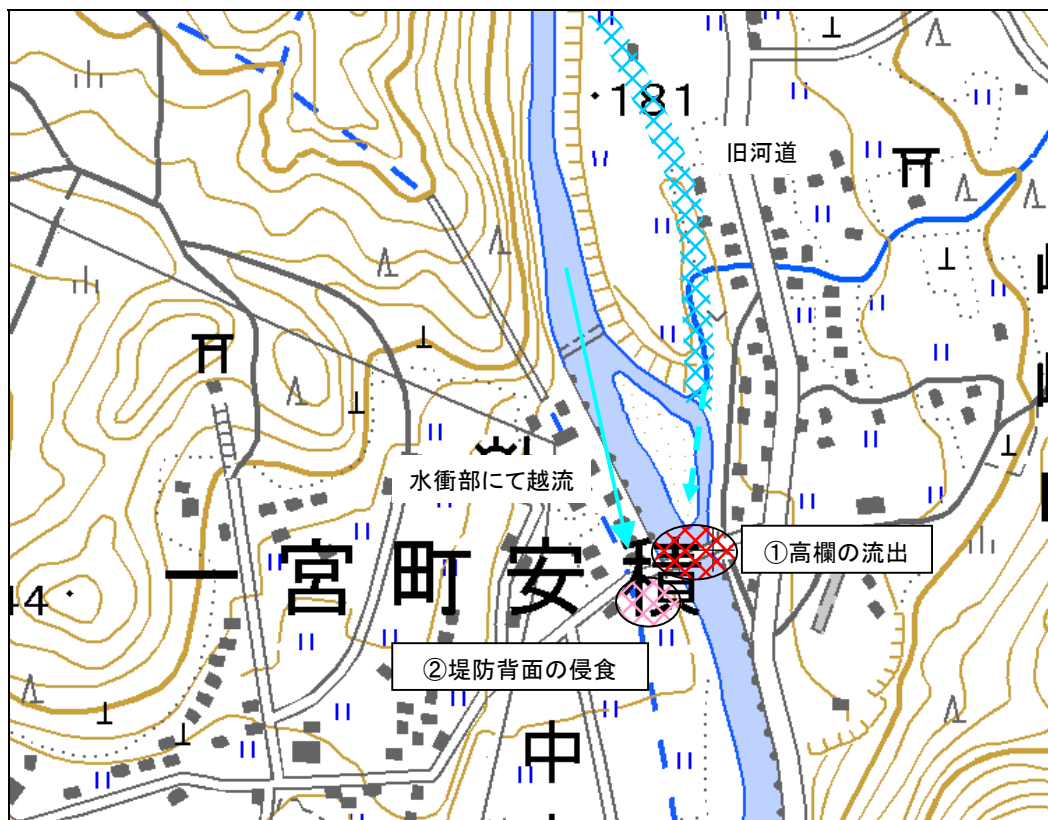
図 3.32 被災箇所概略平面図²⁾

番号	被災位置	被災状況	推定される被災原因
①	木坂橋	高欄の流出	越流水および流下物の衝突
②	木坂橋下流右岸	堤防裏法の侵食	越流水による侵食

本川の流下能力を大幅に上回る出水が生じたために水衝部にて越流が生じ、また、旧河道においても越流水が流れた。さらに流木等の橋脚に堆積した流下物により流水が阻害され、いわゆるビーバーダム現象が生じたことにより、越流水および流木の衝突部となった木坂橋の高欄が流出した。また、上流部からの越流水および旧河道からの流水により木坂橋下流右岸において堤防裏法が侵食された。

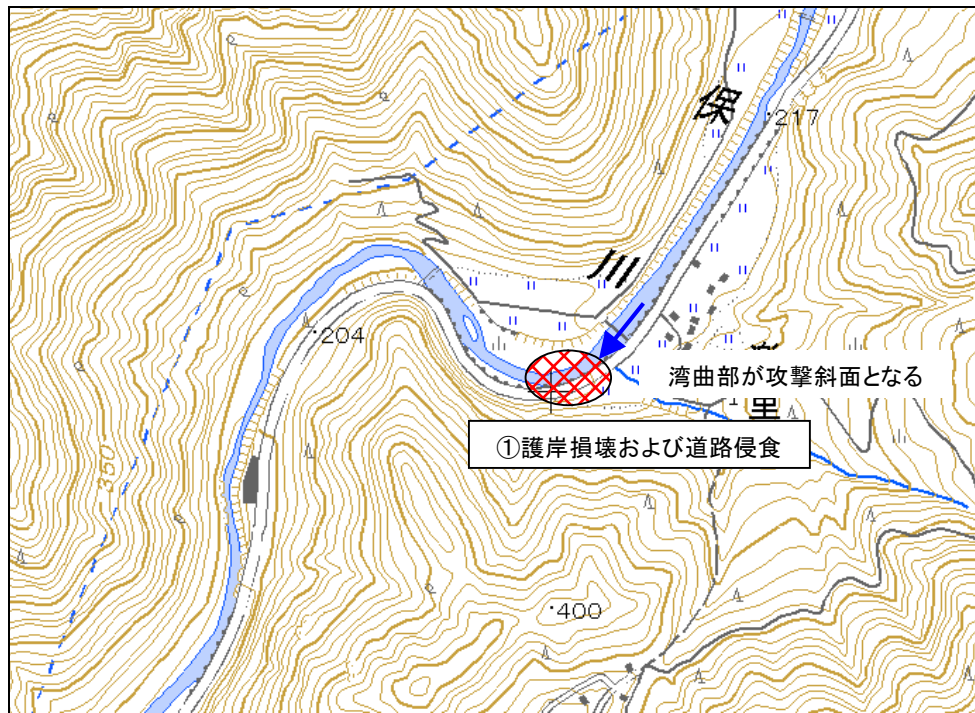
図 3.33 被災箇所概略平面図²⁾

番号	被災位置	被災状況	推定される被災原因
①	揖保川 48.1km 地点左岸	護岸損壊および道路侵食	河床洗掘 巨礫等の流下物の護岸への衝突 越流水の護岸背面の侵食

河道の急激な湾曲部であり、かつ、下流が狭窄部となっているために、想定外の外力によって護岸基礎部が洗掘を受け、被災箇所が巨礫等の堆積物による攻撃斜面となり河岸の損壊が生じた。また、越流水がコンクリート護岸（河岸）とアスファルト舗装（道路）の境界より浸透し、護岸裏の侵食を進行させた。

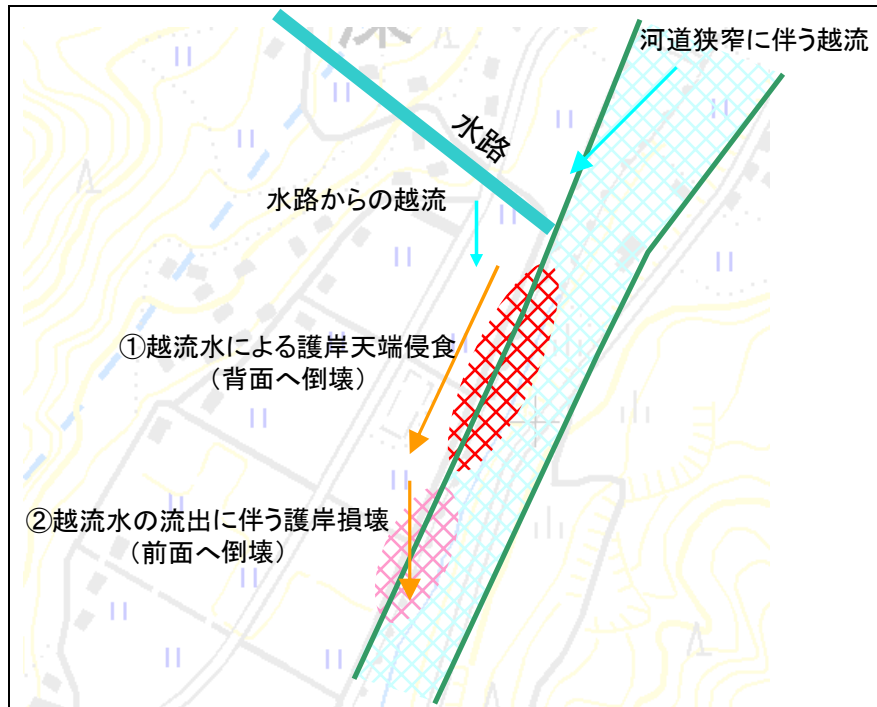
図 3.34 被災箇所概略平面図²⁾

番号	被災位置	被災状況	推定される被災原因
①	揖保川 51.0km 上流部	護岸が背面へ倒壊	越流水による護岸裏の侵食
②	揖保川 51.0km 下流部	護岸が前面へ倒壊	越流水の流出に伴う背面水圧の増加 河床洗掘

河道狭窄に伴った上流部での越流および農業用水路からの越流水が、上流部においては護岸背面を直線的に流下し、未舗装であった護岸天端を侵食し護岸が背面へと倒壊した。下流部においては、河床低下により基礎の支持力を失ったところに、越流水の河道へと流出に伴い、護岸背面の水圧が増加し護岸が前面へと倒壊した。

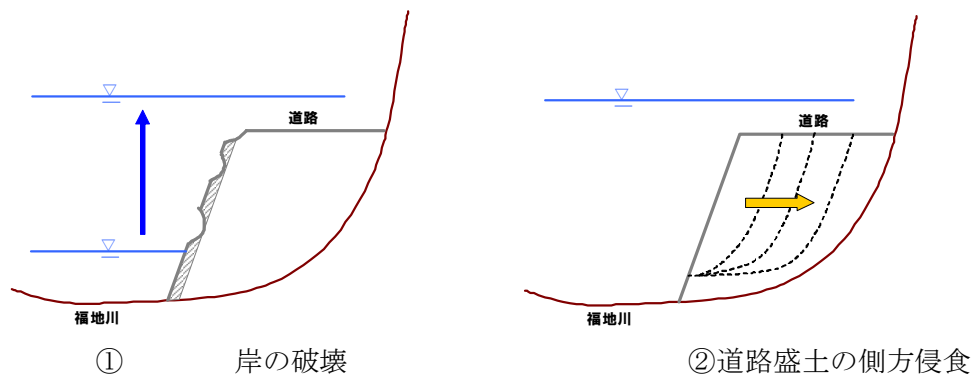
図 3.36 道路流出被災メカニズム

- ①道路盛土の護岸（擁壁）が流体力や前面の河床洗掘により破壊
- ②護岸の機能が損失した道路盛土の側方侵食，盛土の流出

このようなメカニズムの被災では、護岸の安定性は洪水時の侵食作用に対して護岸の保護機能が不足する場合に発生する。今回の豪雨で発生した被災は、福知川護岸に対する外力が護岸の力学的安定性上回っている

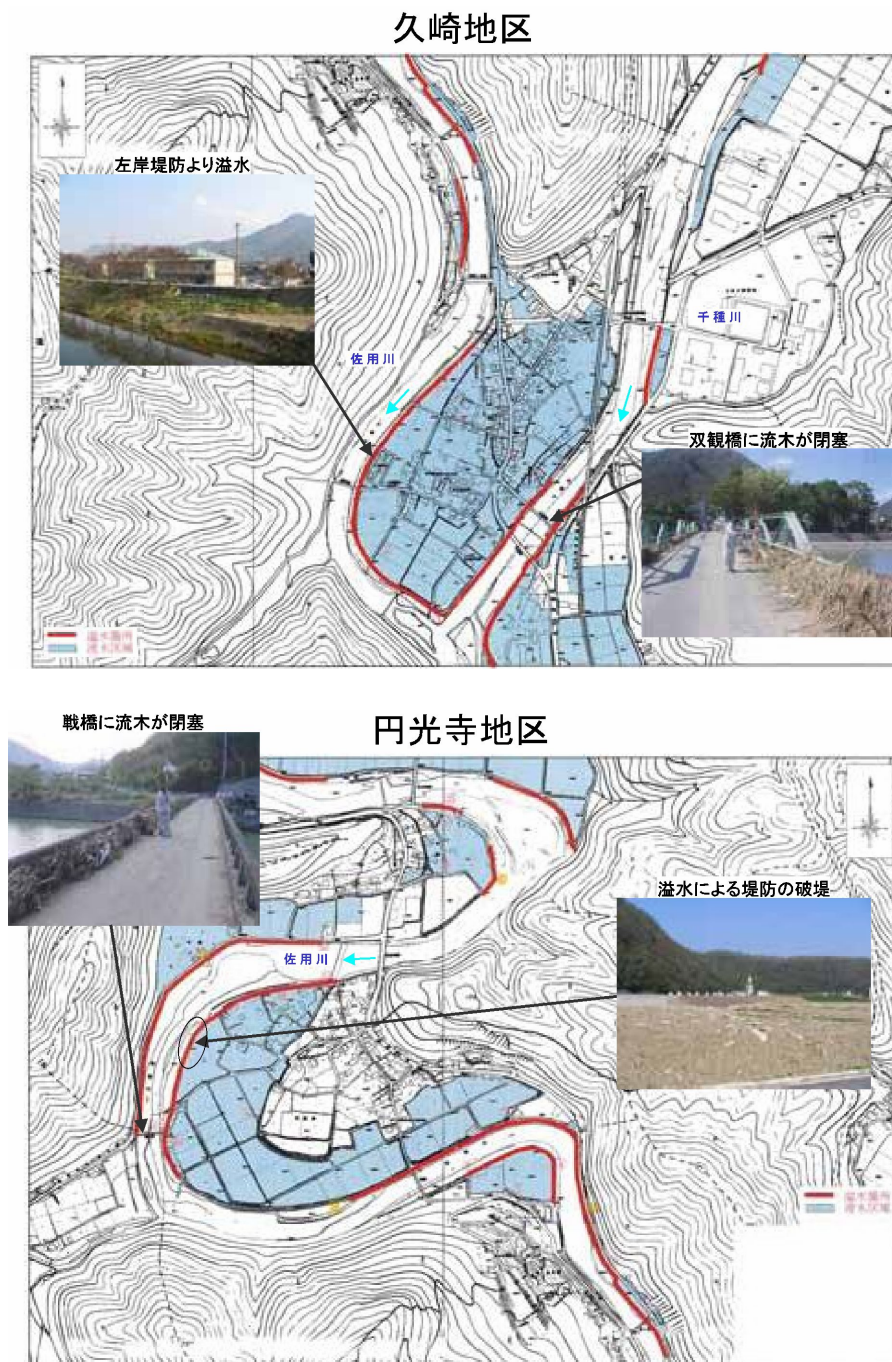
図 3.38 平成 16 年台風 21 号による久崎・円光寺地区の浸水状況⁵⁾

図 3.38 は平成 16 年台風 21 号による久崎地区および円光寺地区の浸水被害の状況である。河川湾曲部および河川合流部において流下能力不足により堤防からの越水が生じている。この被害を受けて第 15 回千種川委員会にて各地区の整備計画案が検討されているが、平成 21 年段階では河川堤防高さ等は、平成 16 年の被災時とほぼ同じであり、流木による閉塞で河川の堰上げを発生させた戦橋の撤去が行われている。
