第Ⅱ編 河川構造物被害

2. 被害状況

本調査団は、兵庫県北西部（佐用町、宍粟市など）で平成21年8月8日から9日に発生した豪雨災害被害に対し、平成21年8月17日と8月21日の2回にわたって千種川、佐用川、福地川の現地調査を行った。

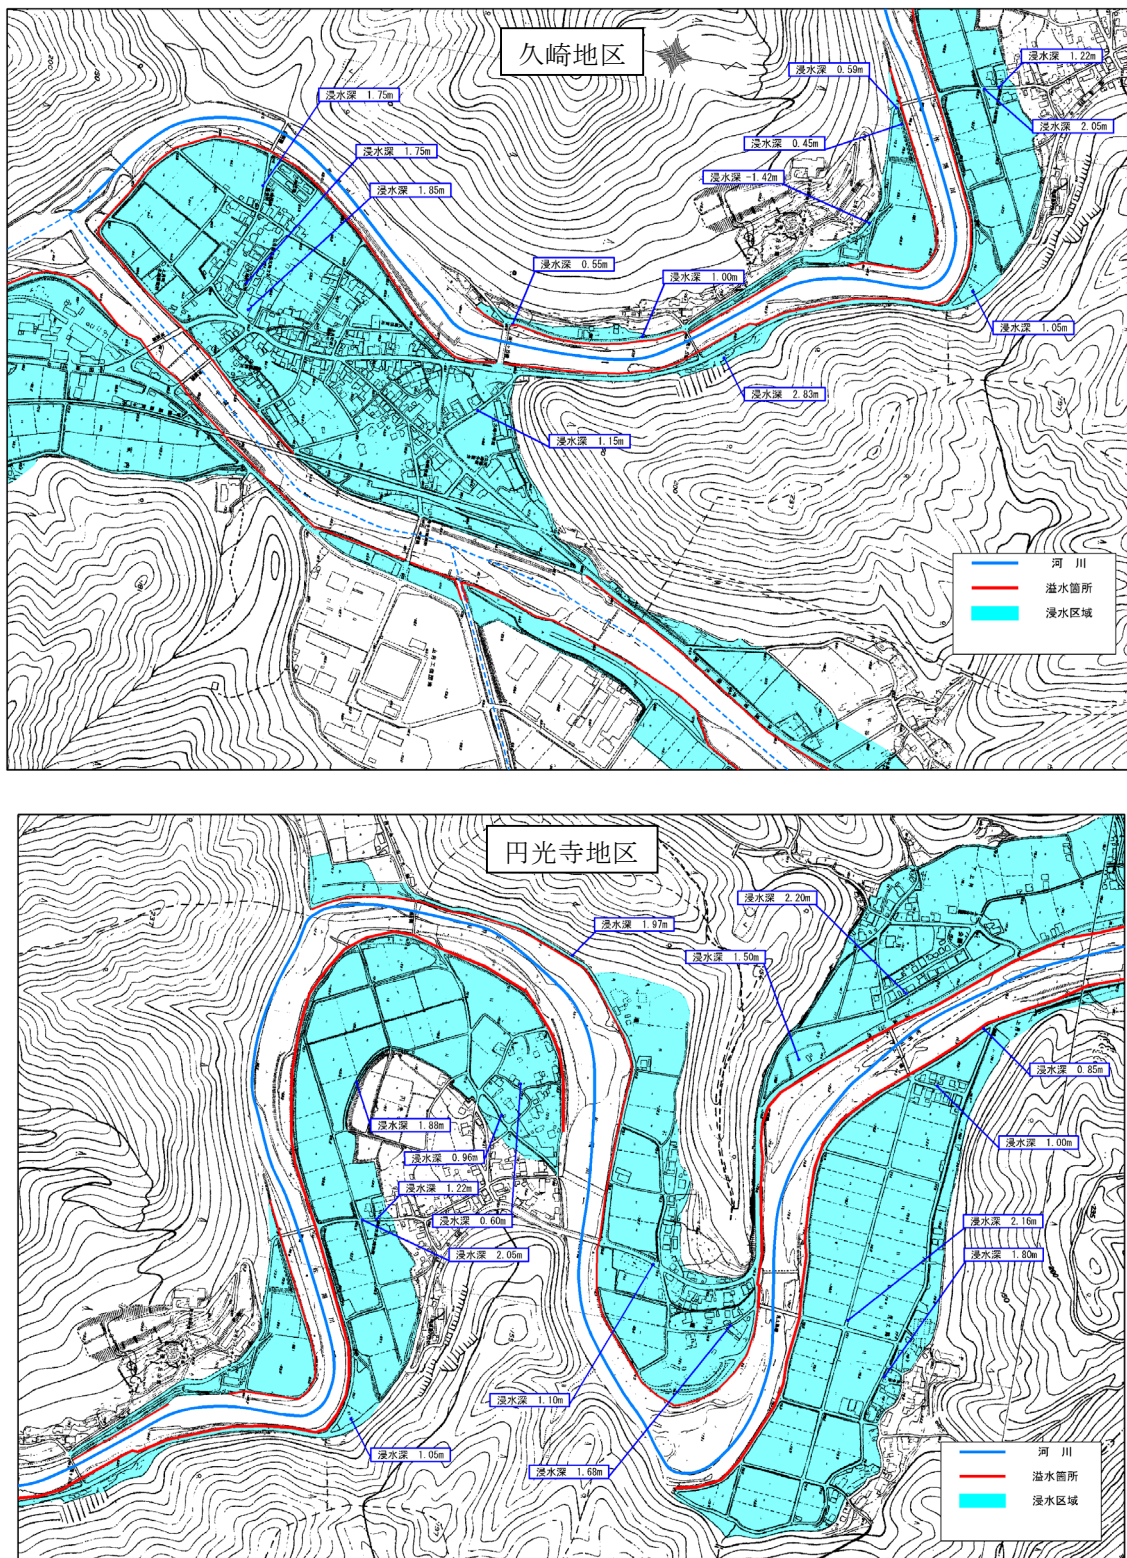
図 3.40 平成 21 年台風 9 号による久崎・円光寺地区の浸水状況(兵庫県提供)

3.2.2 節にて示したように平成 16 年台風 21 号時に比べて大幅に降雨量が上回ったため、佐用地区、円光寺地区において台風 21 号での災害を上回る浸水被害が生じた。平成 21 年台風 9 号時の浸水状況を図 3.40 に示す。図 3.38 の平成 16 年台風 21 号時浸水状況よりもさらに広範囲のエリアで浸水が生じている。この結果、佐用町における床上浸水は平成 16 年が 70 棟に対し、平成 21 年では 160 棟に増加した^{5),7)}。

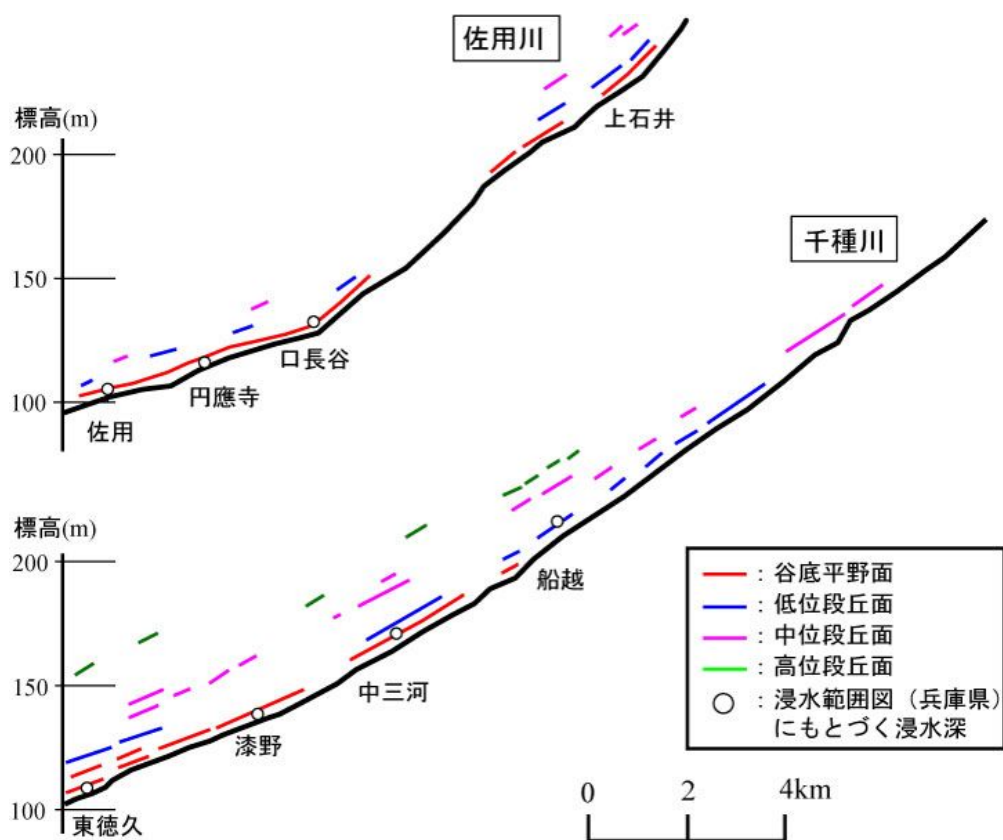
図 3.44 千種川上流域および佐用川流域の河川縦断面と河岸段丘位置¹⁰⁾
(台風9号による浸水深¹²⁾を併示)

千種川上流域および佐用川流域の河床縦断面および河岸段丘面の位置¹⁰⁾を図3.44に示す。また、台風9号による浸水深¹²⁾を併示した。どちらの流域においても、谷底平野面（現河川の氾濫原面）は浸水しているが、河岸段丘面（低位面）までは至っていない（比高は1～2m程度）。土地基本分類調査^{10),11)}が実施される80年代は高度経済成長が盛んな時期であったが、千種川の氾濫に対しては比較的安全な位置に商業地や集落が形成されていたようである¹¹⁾。その後、現在に至るまでの間に、洪水に対して比較的安全な緩斜面に形成されていた集落が、低平地を通る国道や鉄道沿線に拡大した。特に国道に沿った水田は街村化され、住宅地が開発されてきた。その結果、谷底平野面での浸水被害ポテンシャルが増大したと考えられる。集中豪雨の発生時に周囲の山地から雨水が一気に集中する谷底平野においては、堤防の設置・かさ上げ、河道の浚渫（計画高水流量の増加）等のハード面（構造物）による治水対応には限界があり、抜本的な解決策にはならないと考えられる。

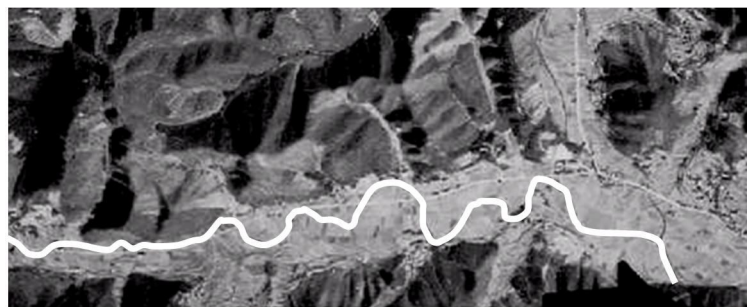
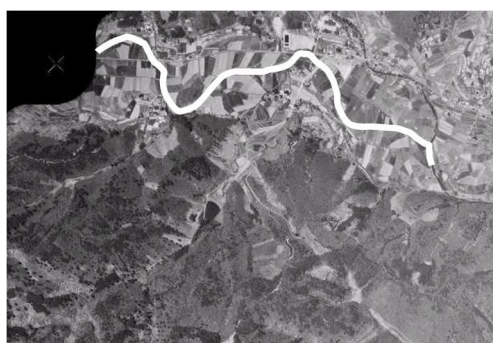
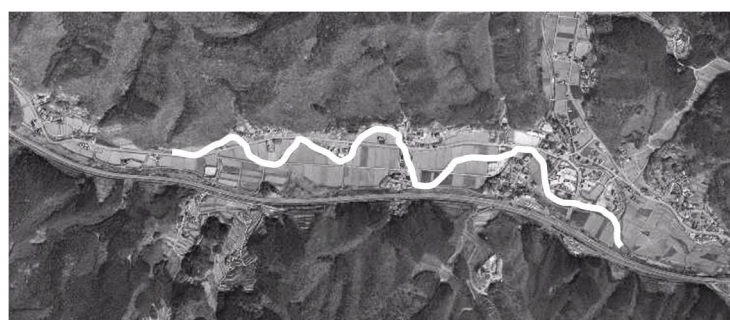
図 3.45 幕山川流域の空中写真

本郷地区の空中写真（補正済み）に幕山川の河道を白色ラインでトレースした画像を図 3.45 に示す。撮影範囲が一枚一枚異なるため、本郷地区全域を表示できていない写真も存在するが、戦後、中国自動車道が開通するようになった様子や水田が市街地化している様子を読み取ることができる。

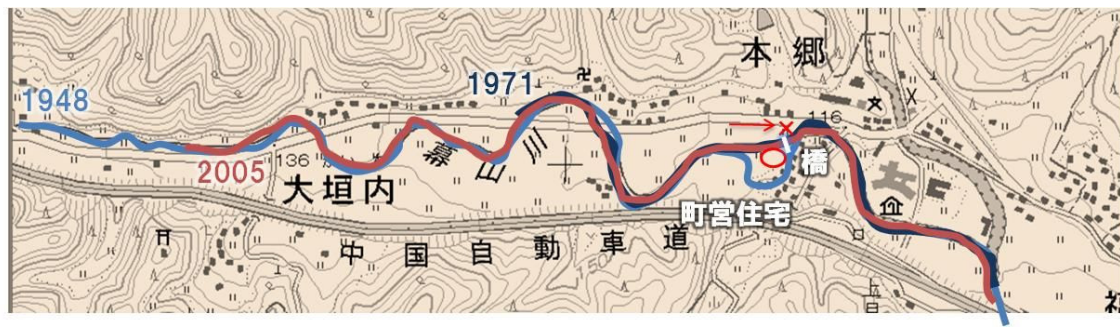
図 3.46 幕山川の河道の変化

次に、トレースした幕山川の河道を回転や拡大縮小をして、国土地理院 2 万 5 千分 1 地図（平成 13 年度調査）に重ねた（図 3.45）。赤丸をした場所が町営住宅の位置であり、バツ印は町営住宅の住民が避難中に流された場所である。避難所となっていた図中の「文」の記号のある学校へ向かっていたと思われる。1948 年とそれ以降で、河道に大きな変化を読み取ることができる。すなわち、1948 年時点では町営住宅周辺で蛇行していた河川が、その後直線化していることが分かる。このことだけから判断することは難しいが、町営住宅周辺は幕山川が氾濫した場合、潜在的に浸水する危険性があると考えられる判断材料にはなる。なぜ、河道が変化したのかについては、さらに調査が必要である。

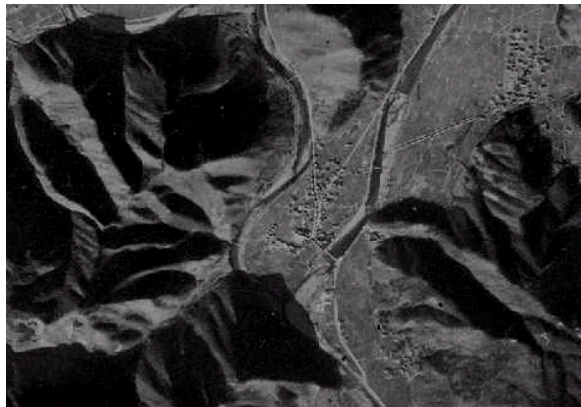
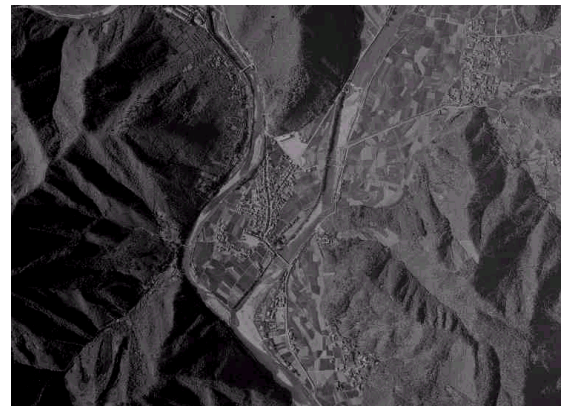
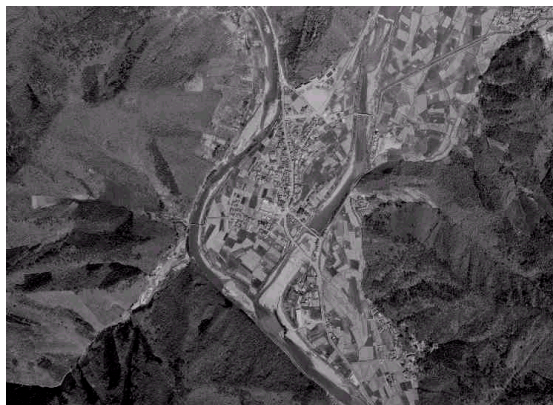
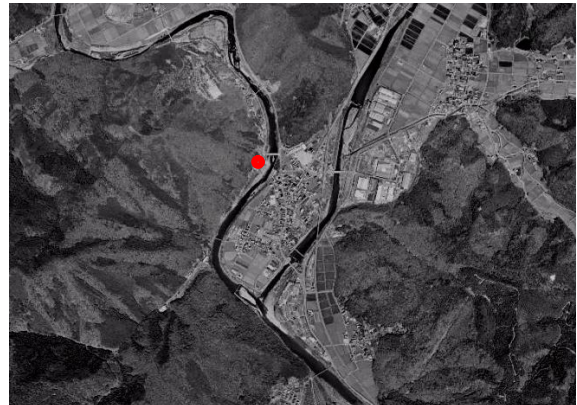
図 3.47 佐用川と千種川合流域の空中写真

一方、久崎地区を含む佐用川千種川合流域の空中写真を図 3.46 に示す。越流地点は図中の赤丸の位置である。戦後、両川に囲まれた久崎地区で水田が市街地化している様子が見える。ただし、戦後に限って言えば、幕山川のように河道に大きな変化は見られない。

戦後撮影された空中写真を用いて、河道の変化を明らかにした。その結果、佐用川千種川の合流域周辺では大きな変化は見られなかったが、幕山川では町営住宅周辺で大きく変化していることが分かった。これは、河川が氾濫した場合、浸水の危険性があると判断する材料として使える。今回は、容易に入手できる空中写真のみを用いたため、戦後に限定した調査となったが、地域の災害危険性をより正確に評価するためには、古地形図などを活用し、さらに歴史を遡り検討しなければならない。
