第Ⅲ編 土構造物・斜面被害

第Ⅲ編 斜面・地盤構造物被害

社団法人地盤工学会関西支部

平成21年台風9号による地盤災害調査団

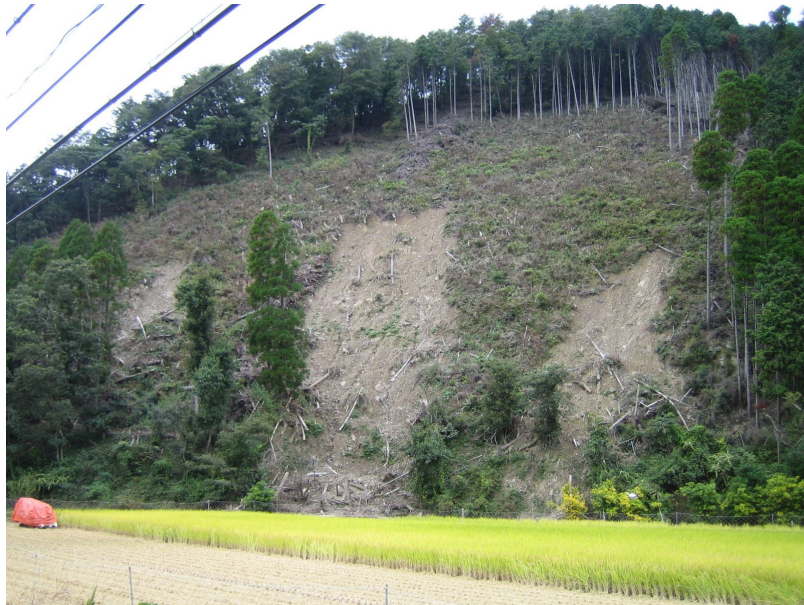
図 2.3 平成 18 年 7 月豪雨によって発生した斜面崩壊の事例

兵庫県³⁾によると平成 18 年 7 月豪雨によって西播磨県民局管内では、57 箇所の斜面崩壊が発生した。その内 47 箇所が平成 16 年度の風倒木被害地で発生しており、全体の 82%を占める。このとき発生した斜面崩壊の状況は、図 2.3 に示すような浅い表層崩壊型の崩壊で斜面傾斜 40°前後の急勾配の直線型斜面で多数発生していた。

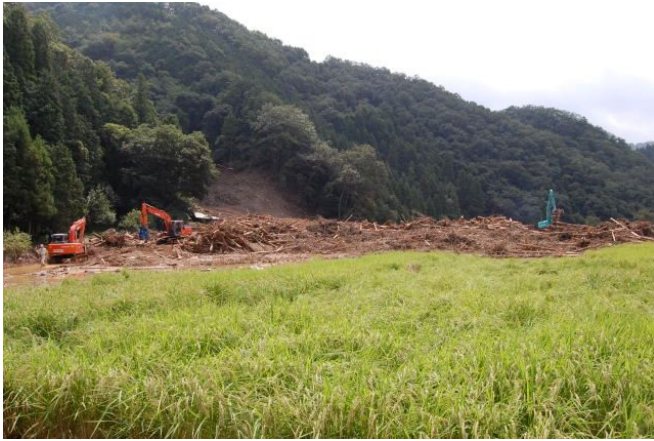
崩壊の形態としては、溪流沿いの上部尾根部において崩壊が発生し、崩壊土砂が溪流沿いに流下することによって土石流化したことによる。溪流の中下部には谷止工が築造されており、谷止工の袖のコンクリートは損傷したが、本体は破壊しておらず、機能上の支障はなく、谷止工は有効に機能していたが、崩壊土砂が谷止工捕捉容量を上回ったため、下流の水田部へ流下して堆積した。谷止工が存在しなければ、水田への土砂流出はさらに激しいものになっていたものと思われる。

図 3.5 崩壊地の下部の状況

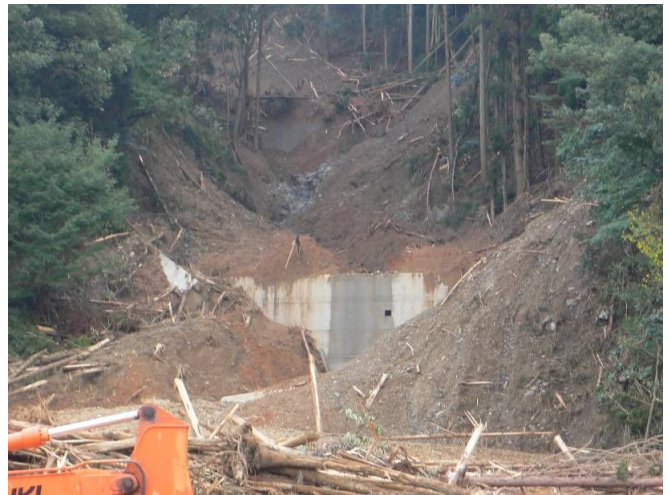
図 3.6 下から見た崩壊地の状況

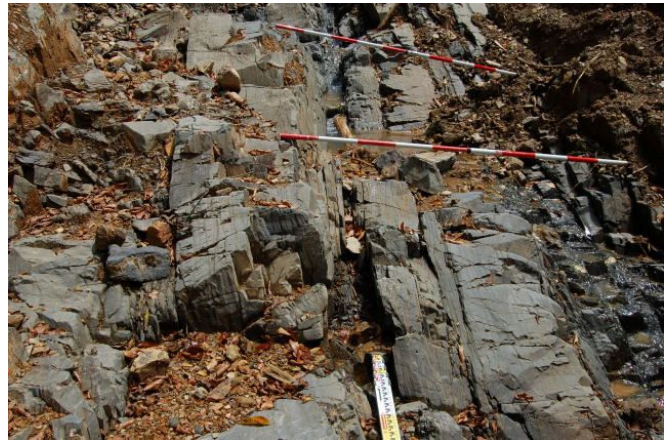
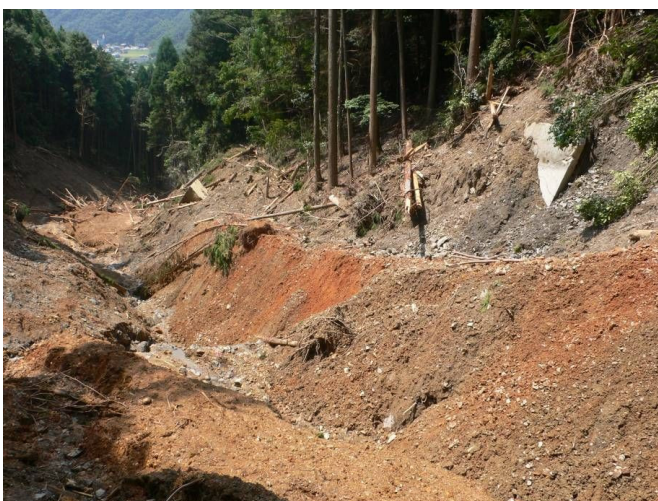
図 3.8 斜面上部より見た崩壊地

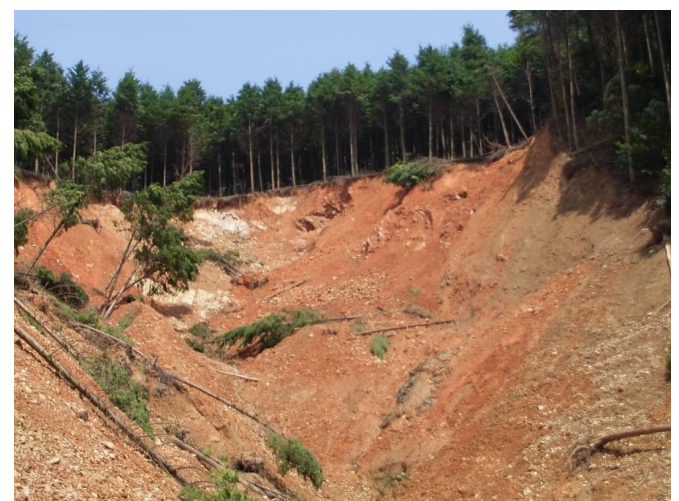
図 3.9 崩壊斜面の源頭部

現地踏査は崩壊発生より10日余りが経過した8月22日に実施したが、溪流源頭部の崩壊地より湧水が認められた。源頭部の崩壊地の地質は超丹波帯の粘板岩風化層よりなっており、全体に土砂状に風化が進んでいる。崩壊発生箇所は前掲の地形図に示したように、尾根部の頂上付近に位置しており、表面の地形上からは集水面積は広くない。一方、溪流の中下部における溪床には硬質な頁岩が分布しており、割れ目は垂直に近い高角度で存在している。

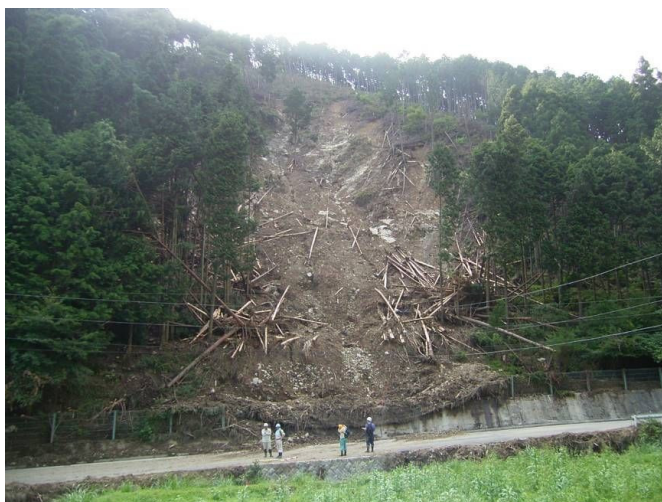
図 3.13 正面から見た崩壊地の状況

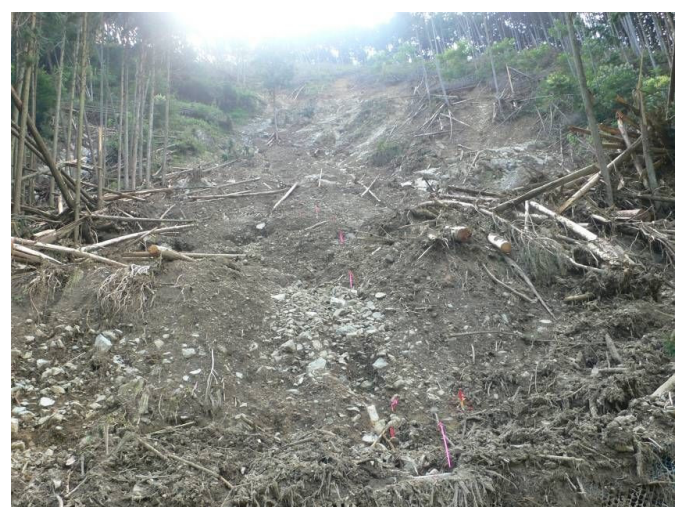
図 3.14 下から見た崩壊地の状況

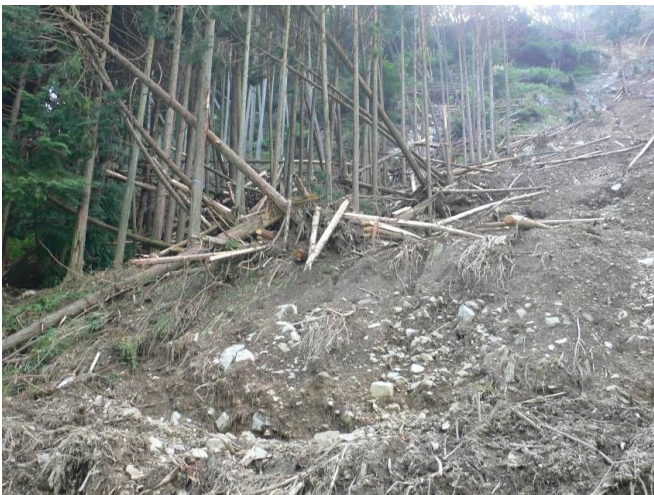
図 3.16 崩壊地の下部の状況

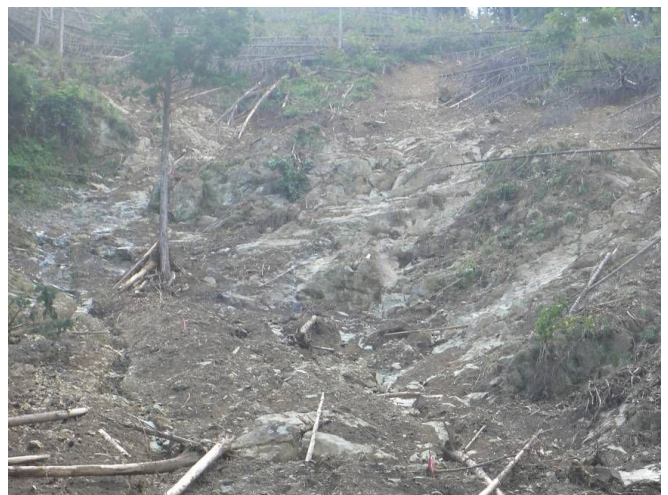
図 3.17 硬質な溶結凝灰岩が見られる

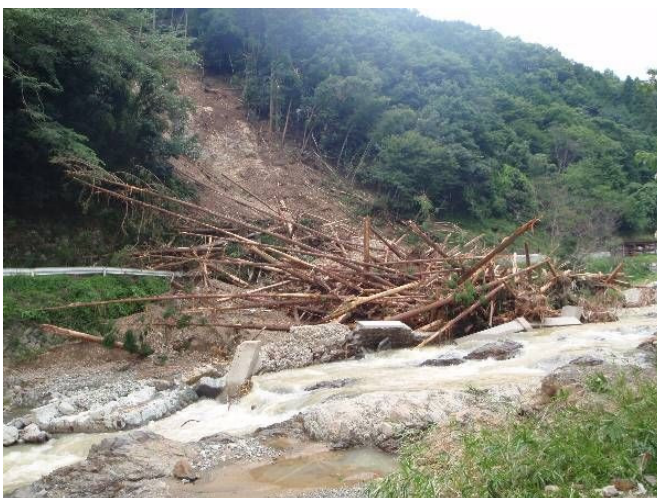
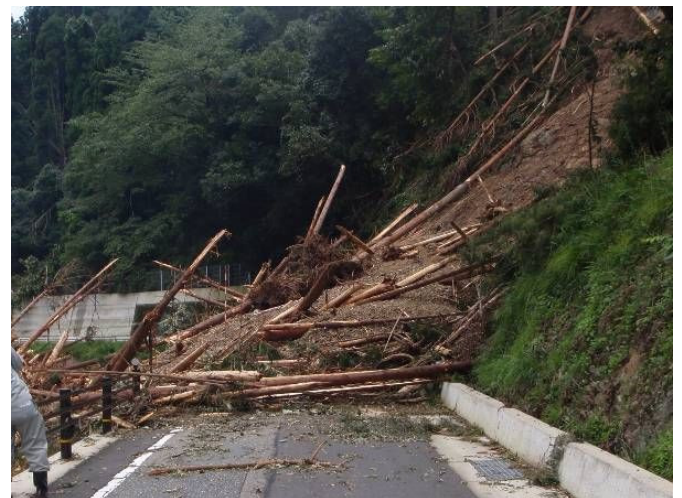
図 3.21 斜面下部の状況(崩壊発生 2 日後)⁴⁾

崩壊状況は、図 3.20 に示すようである。尾根付近から佐用川まで、ほぼ一直線の表層崩壊型の斜面崩壊が生じている。道路には、大量の枯れたスギ・ヒノキが土砂とともに堆積している(図 3.21 参照)。図 3.22 や図 3.24 のスケッチに示すように、崩壊地は、幅 15m~20m 程度、長さ 190m(平面距離)、崩壊厚さ 0.5m~1.0m 程度であり、崩壊土量の少ない表層崩壊型の斜面崩壊であることがわかる。さらに、崩壊斜面の最上部付近には、岩盤からの湧水が数箇所で見られ、これが斜面崩壊のトリガーとなったことが容易に推測される。被害の状況としては、土砂や木材が斜面下部にあった落石防護柵を破壊し、県道 556 号線を越えて佐用川まで達しており、この影響で道路が一時期通行止めになった。崩壊エネルギーの凄さを物語っている。

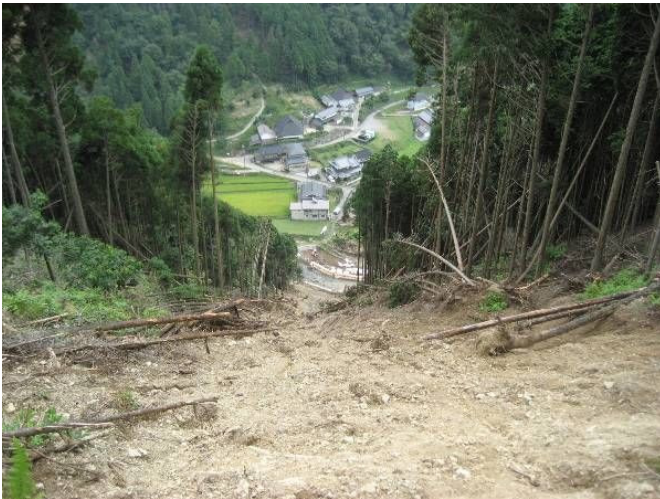
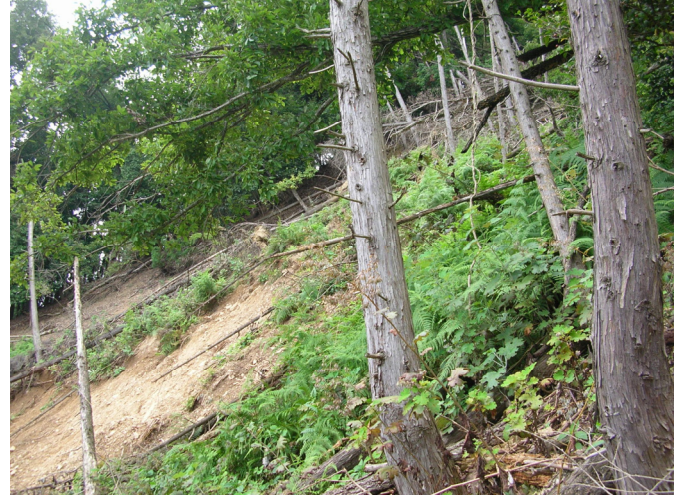
図 3.23 崩壊地周辺の状況⁴⁾

崩壊発生源は、図 3.23 に示すような土砂層であり、明瞭な滑落崖が見られないほどの薄層崩壊である。また斜面下部には、硬質な斑れい岩が露出している。一方、図 3.23 に示すように、尾根周辺では一部植生が少ない箇所があり、幹折れ、転倒(根返り)等が認められることから、当該斜面では、平成 16 年の台風による倒木被害が発生していた可能性が極めて高い。

崩壊の原因は、平成 16 年の台風によって斜面上部が倒木し、降雨が直接地山に流入しやすい条件となっていたところに、今回の非常に強い降雨を受け、降雨が地山に浸透し、土の強度が低下することによって安定を失い崩壊したと考えられる。さらに、複合的要因として、基盤面からの湧水の影響も否定できない、また、当該斜面の崩壊地は、若干の集水地形となっていたことも要因として挙げられる。なお、当該斜面の室内試験や機構解析等による崩壊メカニズムの推定の詳細は、5 章で述べる。

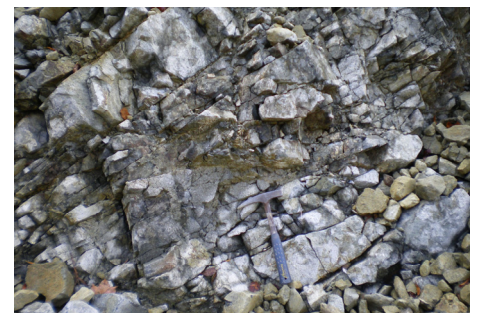
図 3.27 流紋岩質多結晶溶結凝灰岩の露頭

被災地は図 3.25 に示すように、福知川沿いの左岸（（主）一宮生野線の対岸）に位置し、隣接して既設法枠工がある。地形は、河床から高さ約 60m までは傾斜 45°～50° の急斜面で、その上部は 30° 前後の緩斜面が連続している。地質は生野層群（中部累層）で、被災地周辺では流紋岩質多結晶溶結凝灰岩が分布している（図 3.26 参照）。岩質は結晶ガラス質なために硬質で、節理は一定方向に発達（45° 前後で傾斜）しており、崩壊斜面に対しては概ね受け盤である（図 3.27 参照）。また、この岩盤を崖錐性堆積物が薄く覆っている。

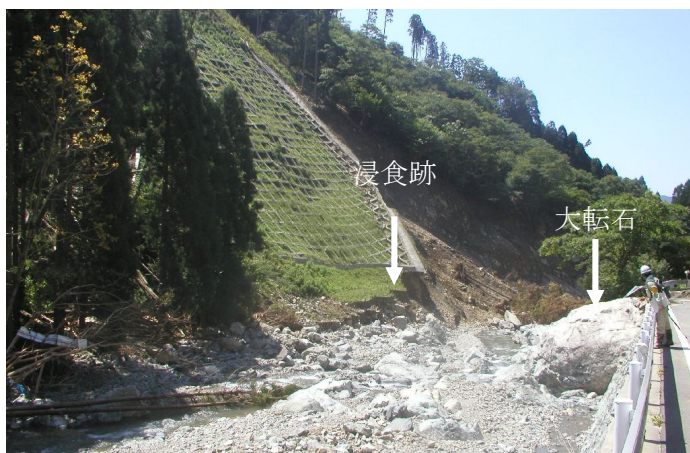
図 3.29 流水による浸食状況（上流側）

また、崩壊箇所の上下流側には、増水時の流水によって浸食された高さ 0.5～2m の鉛直に近い崖面が形成されている。下流側は長さ約 40m に及んでいる（図 3.29、3.30 参照）。

福知川は崩壊箇所付近では図 3.34 に示すように蛇行しており、崩壊箇所の付近が流水の衝撃部となっている。崩壊箇所の上下流側には流水で浸食された崖面が明瞭に残っていることから、今回の記録的な豪雨で増水した流水が崩壊箇所の下端を激しく浸食したものと考えられる（図 3.35, 図 3.36 参照）。このため、今回の斜面崩壊は、岩盤を覆っていた崖錐性堆積物が河川浸食によって末端カットされて不安定化し、さらに降雨浸透が相まって崩落したものと判断される。崩壊箇所の上流部の右岸には大きな転石が存在しており、流下方向を阻害して浸食作用を助長する素因となった可能性もある（図 3.29 参照）。

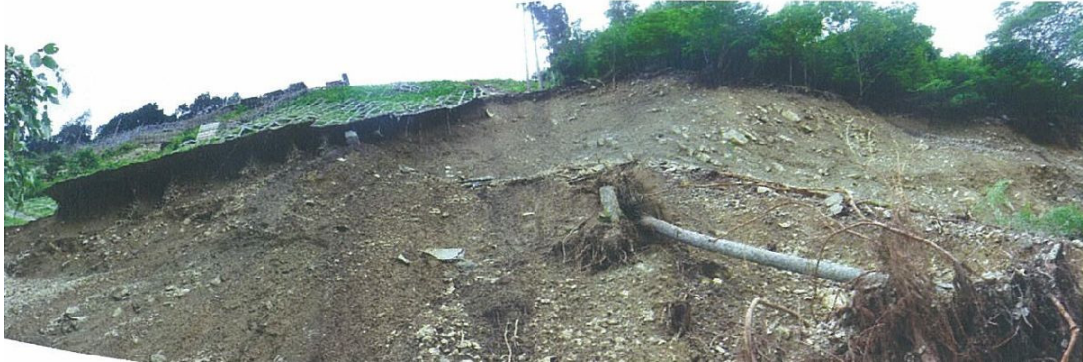
図 3.31 法枠工の被災状況⁴⁾

前述した崩壊に伴い、既設の吹付け法枠工では端部に沿って 2～3mの幅で地盤が抜け落ちており、法枠工が浮いている状態となっている（図 3.31, 3.32 参照）。また、鉄筋挿入工が露出しており、固結したグラウトが鉄筋に付着した状態や、鉄筋だけの状態のものが見られる（図 3.33 参照）。なお、被災箇所以外では法枠工は健全であった。

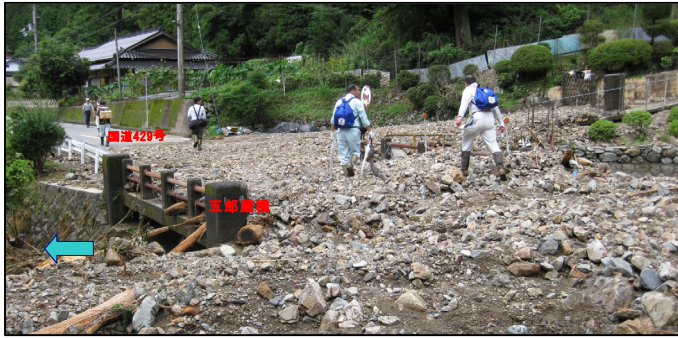
図 3.41 国道 429 号付近被災状況⁴⁾
(撮影方向①)

上記発生源より発生した土石流は、国道 429 号を横断し神子畑川に達するものであった。土砂は、国道を覆い（図 3.41）、溪流沿いの家屋にまで及んだ（図 3.42）。流下土砂はまた、図 3.43 に示すように、下流部の流路工を完全に閉塞するものであった。

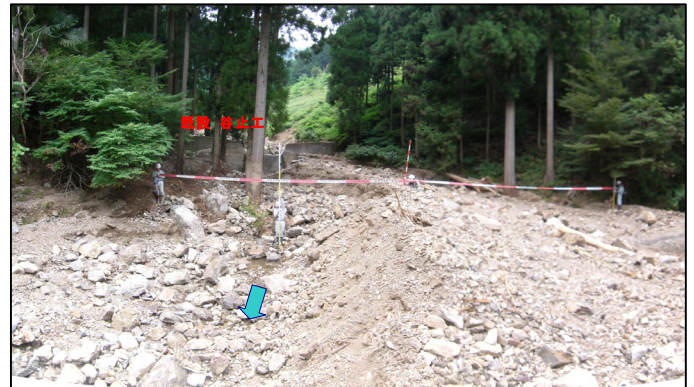
図 3.44 下流付近土砂堆積状況
(撮影方向④)

流下土砂の堆積状況は、図 3.54 の模式図に示すように、平均溪床勾配 13° から下流で主に堆積し、堆積層厚は、約 2.5~3m 程度と推察される（図 3.44、図 3.47 参照）。こうした堆積土砂中に流木はほとんど見られない。中流部では、土砂流下の痕跡が立木等に残るだけで、土砂の堆積がほとんど見られない区間も存在した（図 3.48 参照）。また、土石流下時の浸食に伴い旧土石流堆積物の路頭が確認される部分も点在しており、過去から土石流が頻発していたことが伺われる（図 3.46 参照）。なお、溪流下流部には、谷止工が 1 基施工されているが、本構造物には土石流下に伴う明瞭な損傷等は見受けられない。

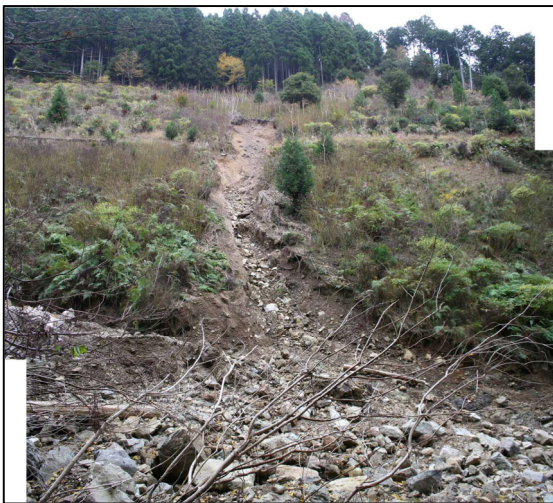
図 3.45 下流付近の斜面崩壊状況 (撮影方向⑤)

溪流沿いに見られる主な斜面崩壊は、図 3.45、図 3.49~図 3.53 に示すとおりである。これらの内、主溪流上流部で見られる大規模斜面崩壊（図 3.49）の規模は、目測によると幅約 20m、長さ約 80m、高さ約 15m である。本斜面では、崩壊から約 3 ヶ月経過した 11 月の時点においても、図 3.50 に示すように崩壊斜面下端部付近から活発な湧水が見られる。

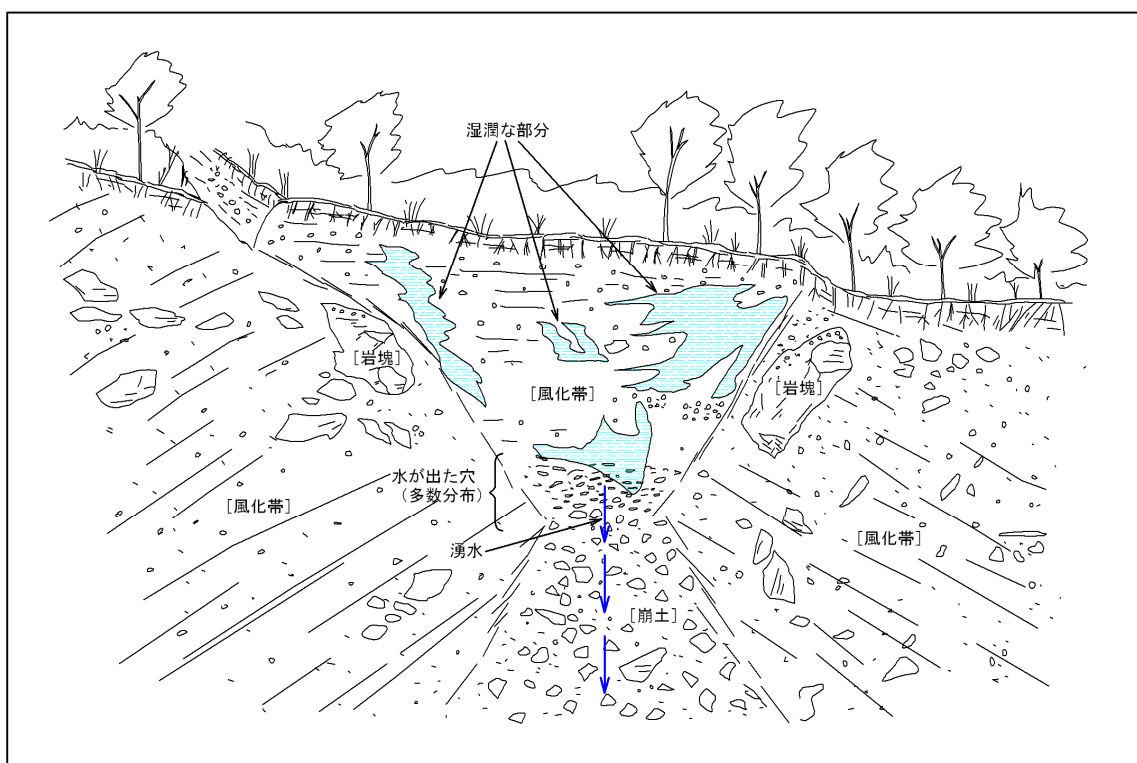
図 3.55 大規模崩壊斜面露頭スケッチ

以下に示す図3.55は、大規模崩壊斜面に対して斜面上方に向かって描画したスケッチである。崩壊斜面の露頭は、未風化により岩塊状を呈する部分が点在するものの、強風化による土砂状を主体とする。崩壊斜面中では、頭部斜面の下方において多量の湧水が見られる(図3.56)。本湧水は、先にも述べたとおり、崩壊から約3ヶ月を経た11月においても見られることから、崩壊直後より持続的に流出しているものと推察される。また、同斜面中では、図3.55中に示すように湿潤な領域も散在しており、上方斜面からの地下水供給が活発であることがわかる。

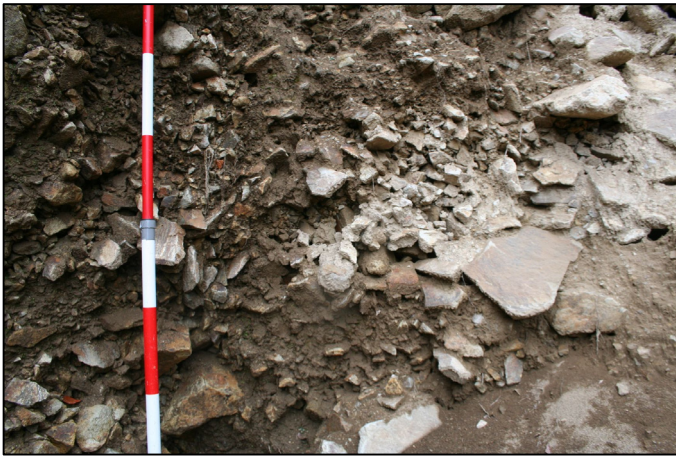
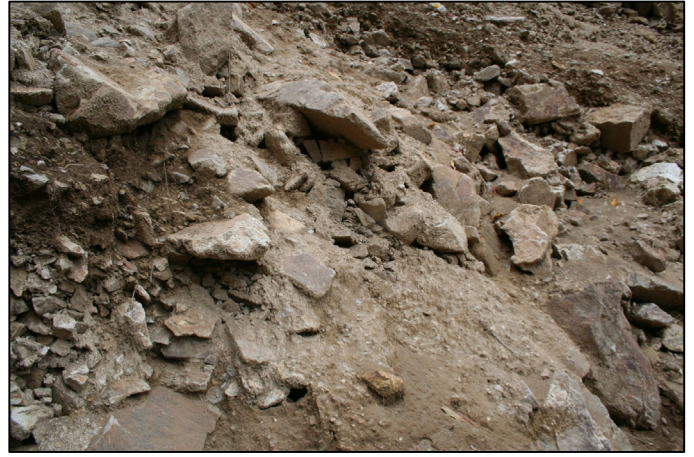
崩壊頭部斜面では、図3.57や図3.58に示すように、多数の空隙の分布が見られる。これらは水みちと考えられるが、台風通過時にはこれらの水みちを地下水が活発に流動したものと考えられる。このような水みちは崩壊頭部斜面下方に集中的に分布しており、水みちを介した地下水供給に伴う急激な水位上昇が土砂状斜面を不安定化させ、崩壊に至らしめたものと思われる。

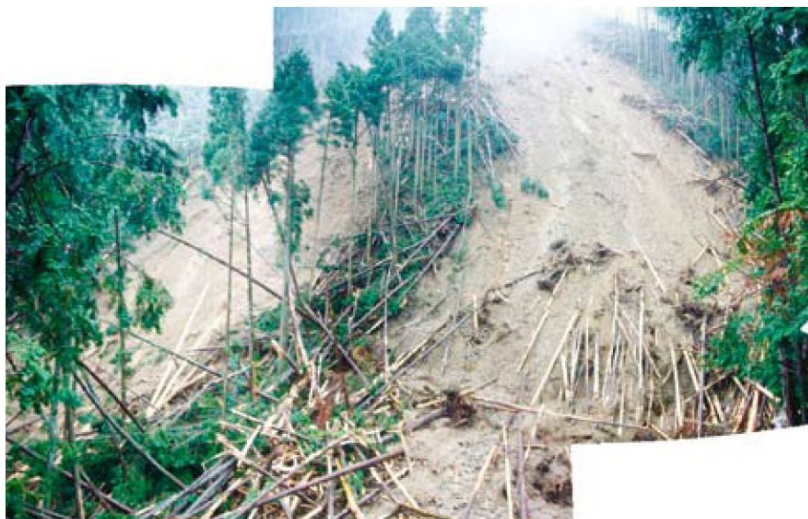
図 4.3 平成18年7月豪雨による山腹崩壊状況³⁾

当該箇所は、平成16年台風23号による風倒木被害地で、平成18年7月豪雨によって、図4.3に示すような山腹崩壊2箇所が発生³⁾した。そのため、山脚の安定に、谷止工3基(平成18年度に施工完了)、山腹崩壊地の安定、緑化を目的として、土留工、排水工(暗渠工、水路工)、柵工、伏工、筋工、植栽工(平成20年度に一部施工完了)が計画的に施工されていた。山腹工の配置と構造は、図4.4に示すように山腹崩壊箇所に対して、斜面下部から土留工、柵工が、ほぼ中央に排水工が施工されている。土留工(カゴ枠 H=1.0m)や柵工(木柵杭長さ1.0m)、筋工(カゴ枠 H=0.5m)の間には、雨水による浸食を防止するために伏工が施工され、植栽工が施されている。現在は、図4.5に示すように山腹斜面は伏工施工によって草本類が繁茂している。

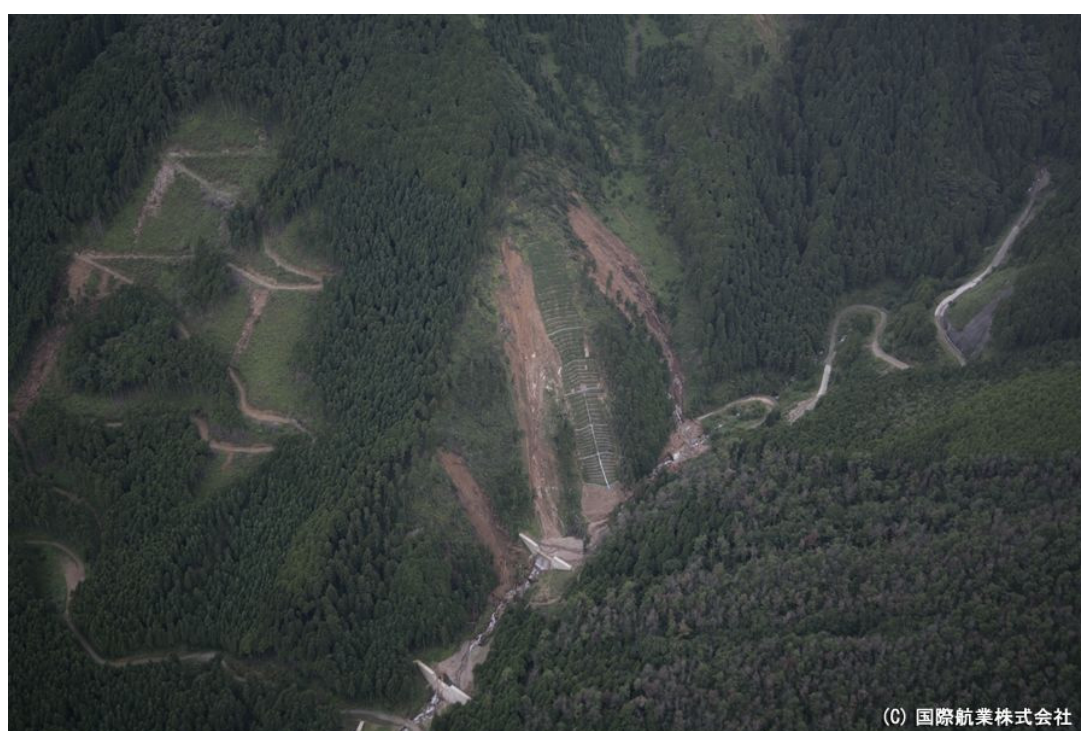
図 4.5 谷止工，山腹工と崩壊地の状況⁵⁾

被災状況は、図 4.5 と図 4.10 のスケッチに示すように、既設山腹工左隣の斜面は平成 18 年 7 月豪雨により崩壊した箇所で再度崩壊が発生し、既設山腹工右隣の斜面と左端端の斜面では、今回新規に崩壊が発生している(図 4.6, 4.7 参照)。これら新規崩壊は、幅 10m～30m 程度、崩壊厚さは山腹工右隣の斜面で 0.5～1.0m 程度、左端端の斜面で 0.5m 程度と比較的土量の少ない表層崩壊型の斜面崩壊である。山腹工右隣の斜面の崩壊発生源は、図 4.8 に示すように土砂層で形成されており、明瞭な滑落崖が形成されていないほど薄い崩壊である。斜面中腹には、班状安山岩が露出している。

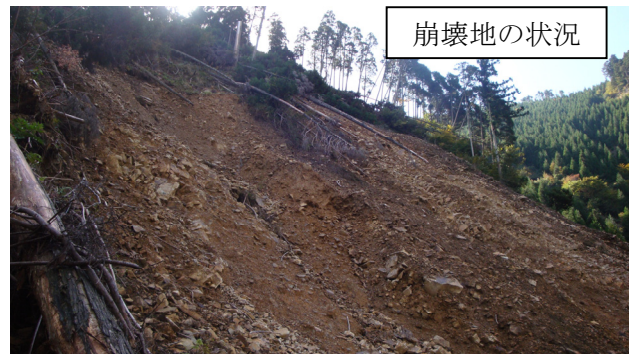
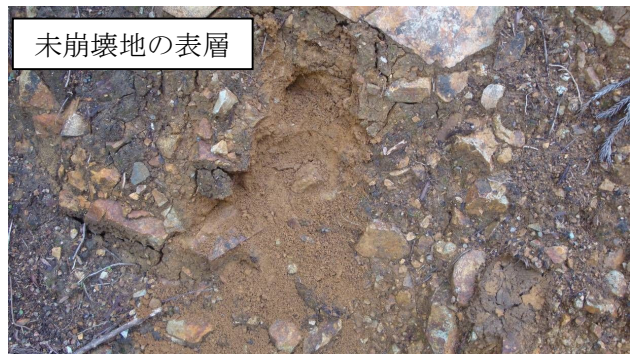
図 4.8 崩壊地の表層土砂状況

崩壊地の状況

未崩壊地の表層

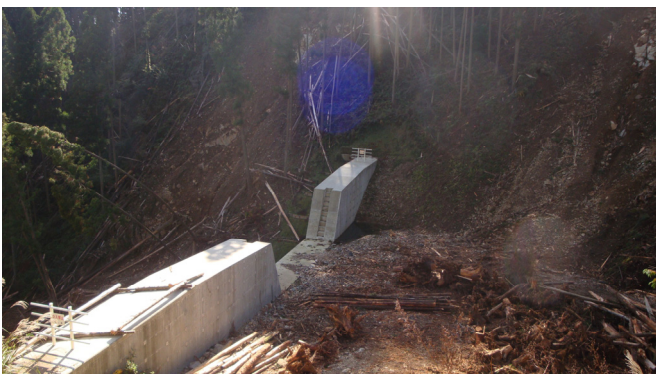
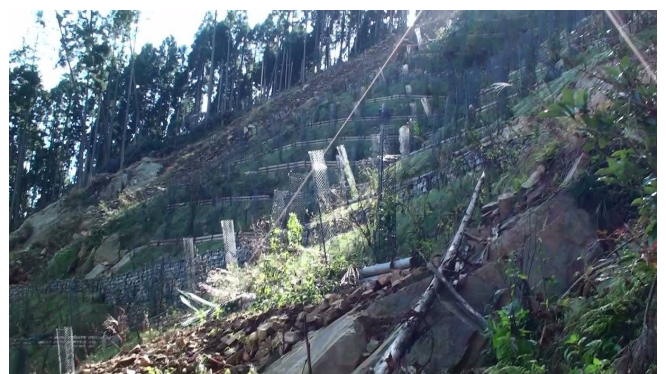
図 4.9 谷止工と山腹工の状況

また、崩落した土砂とスギ・ヒノキは、上流側の 2 基の谷止工の中に堆積し、最下流の谷止工まで土砂、流木は流出していなかった。なお、最上流側の谷止工は今回の崩壊によって、ほぼ満砂状態(図 4.9 左)となっている。一方、山腹工が施された斜面では、図 4.9 右に示すように土砂移動はほとんど認められず、健全な状態であり、対策工の効果が発揮されている。

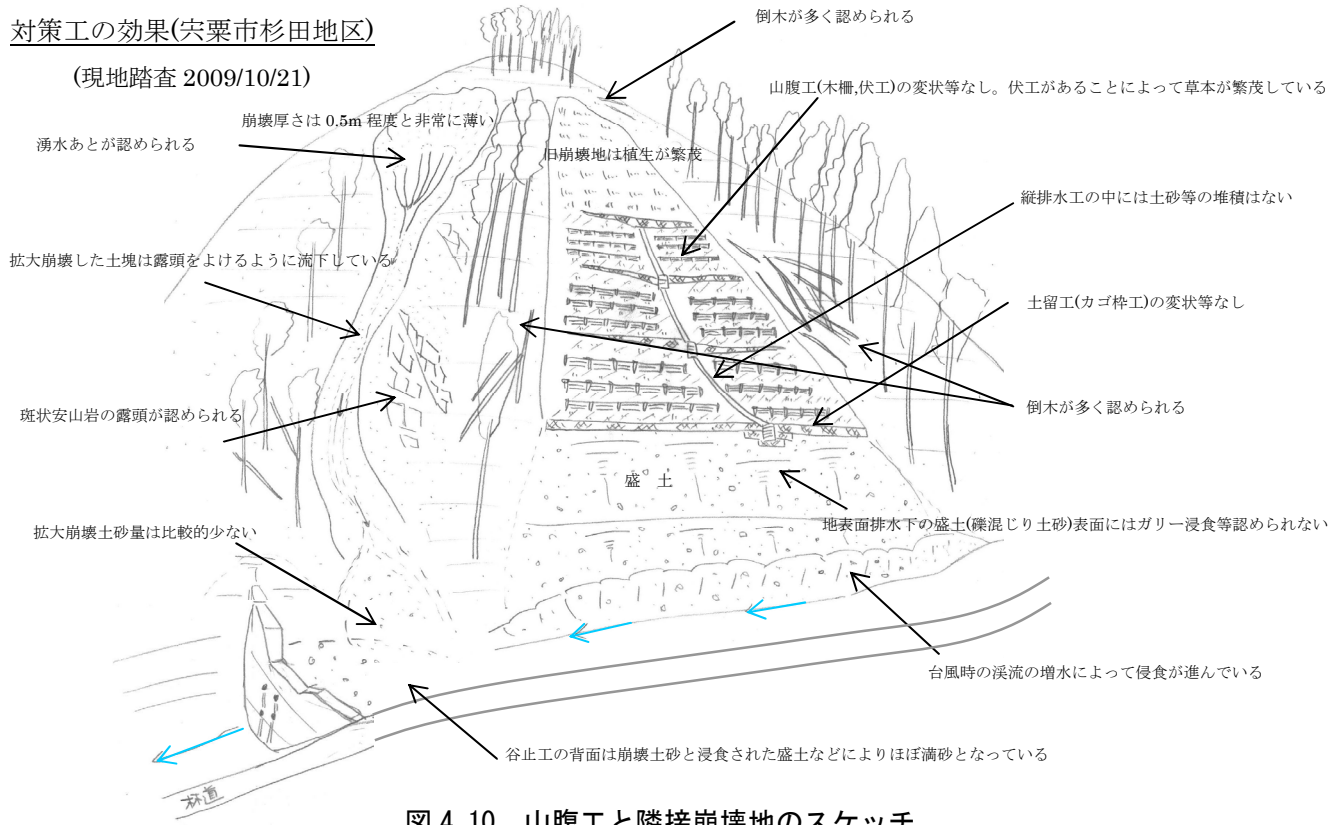
図 4.10 山腹工と隣接崩壊地のスケッチ

谷止工が、施工されていたことによって、下流域への土砂、流木の流出を未然に防ぐことができ、大きな効果を発揮していた。未対策斜面で発生した表層崩壊のメカニズムは、斜面勾配が 40° と急であること、風倒木によって裸地状態であり、直接豪雨を地表面に受けたこと、厚さ $0.5\sim 1.0\text{m}$ 程度の非常に薄い崩壊であったことから、佐用郡佐用町上石井地区で発生した崩壊とほぼ同様のメカニズムで崩壊に至ったと推察する。

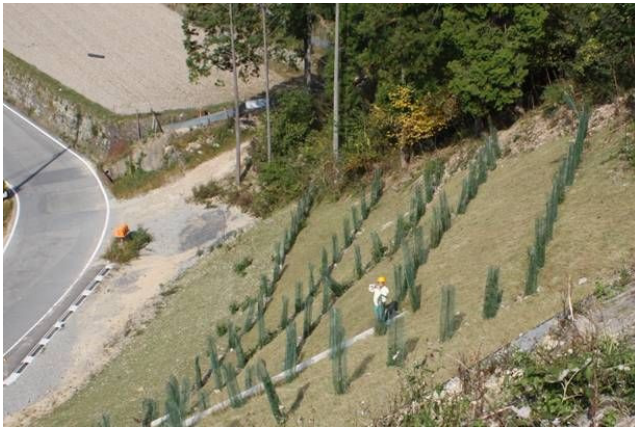
図 4.18 対策工の斜面状況

今回の豪雨後に実施した現地踏査（2009/10/28）の対策工周辺では、流水跡や少量の落石（ただし、豪雨時のものかは不明）（図 4.18, 4.19）が確認されたが、崩壊等の現象は確認できなかった。

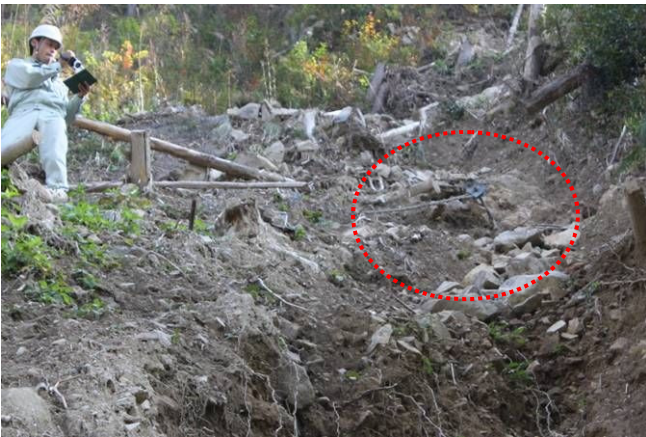
図 4.22 アンカー露出状況

崩壊発生源は、覆式落石防護網が施工されていない箇所である（図 4.20、図 4.21 参照）。防護網の末端部アンカーが侵食によって露出した状況が確認された（図 4.22 参照）。また、上部で発生した崩壊土砂によって、下部に設置されていた柵工や植栽工が流出していた（図 4.23 参照）。ただし、崩壊地下方に設置されていた柵工や植栽工、コンクリート土留工によって、崩壊土砂量が抑制されており、道路への土砂流出は小規模であった。

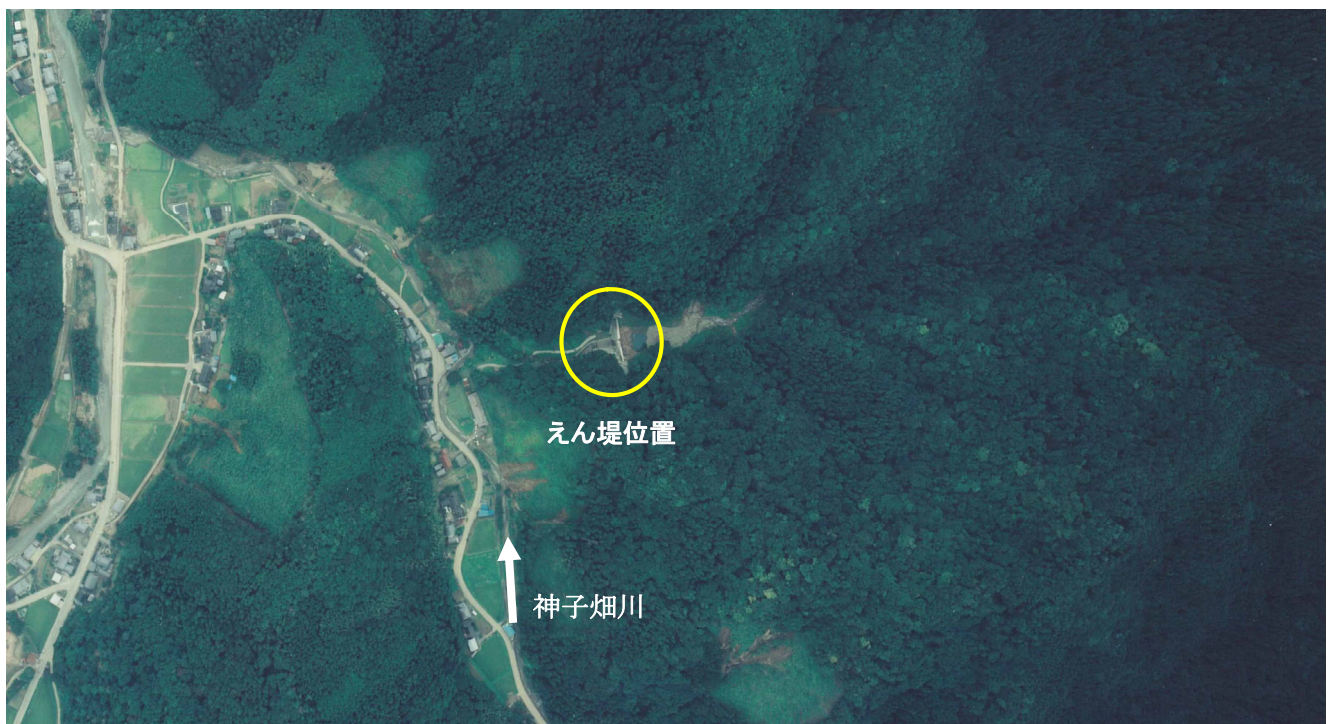
図 4.25 大谷川中下流部全景（航空写真，災害発生後撮影）

今回発生した土石流及び流木は、えん堤で十分に捕捉された。図4.27はえん堤の上下流の状況を示したものである。図4.25中に示す航空写真からもわかるように、えん堤上流側では、かなり多量の流木や土砂が流入している。これに対し、砂防えん堤の下流側では、土砂や流木が流出した痕跡が見られない。これより、砂防えん堤は、上記の保全対象物に対して土石流や流木による被害を回避することが出来、十分な整備効果が得られたことがわかる。

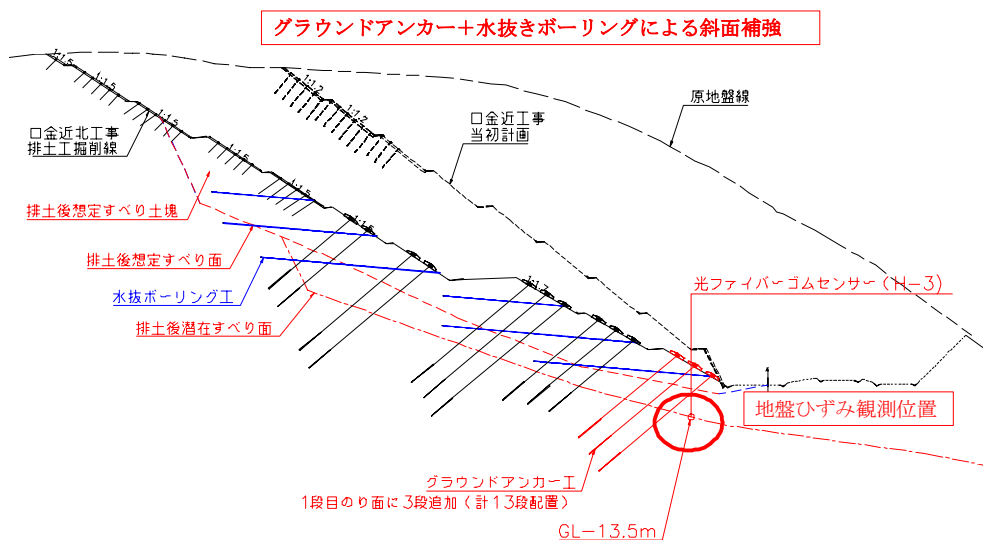
図 4.29 原地盤断面、当初掘削計画断面、新たな掘削断面および対策工位置（水抜きボーリング、グラウンドアンカー）

事例現場は現在建設中の中国横断自動車道姫路鳥取線と中国自動車道の連結部である口金近地区の長大斜面である。掘削途中の現場の航空写真（平成 20 年 9 月）を図 4.28 に示す。図から判るように、中国自動車道（図右下）と中国横断自動車道姫路鳥取線（図左上に伸びる建設中の道路）のジャンクション予定地である。山崎断層の影響を受けた断層破碎帯が確認されている地盤でもある。当初は図 4.29 に示すように、原地盤で小段をもうけながら法面勾配 1:1.2 で掘削が続けられていたところ（全 9 段掘削の 7 段目を掘削中）、土塊（幅約 130m、奥行き約 100m、深さ最大 20m）が動いたため、押さえ盛土を急遽行い土塊のすべりを応急的に防ぐとともに、詳細な地盤調査が行われた。その結果、地山の地質は頁岩主体で基岩（CM～CH 級）は 30 度程度の傾斜をもつ流れ盤となっており、表層付近の風化に加えて地山下部は深部まで強度が低い D 級となっていた。そこでその後の新たな工事では、地質調査の結果を受け、排土により地すべり土塊である強風化帯を取り除き基岩部まで露出させ（法面勾配 1:1.5）、下部の強度が低い地盤については法面勾配を緩くした上で（法面勾配 1:1.7）、小段幅を広くとることとした（同図の排土工掘削線）。また動態観測として、当初工事の地すべり後に設置された挿入式傾斜計による地中変位の継続観測、切土の影響をひずみレベルで把握するためのパイプひずみ計の設置、地山内水位把握のための水位計設置、地表面変動把握のための GPS 変位計設置を行い、更には光ファイバにより地山内ひずみを 3 次元で計測する新しい計測手法（光ファイバゴムセンサ）も導入した。これらの計測位置を図 4.30 に示す。

図 4.29 に示すように、下部 5 段についてはグラウンドアンカー（13 列）と水抜きボーリングによる対策工を行っている。グラウンドアンカーは図中に示すように、想定すべり面だけでなく、より深い潜在すべり面に沿って土塊が動く（掘削途中の動態観測では掘削の進行に伴い、想定すべり面だけでなく潜在すべり面上でもある大きさのひずみの発生が見られた）可能性もあるので、長いものでは 30m のアンカー長となっている。

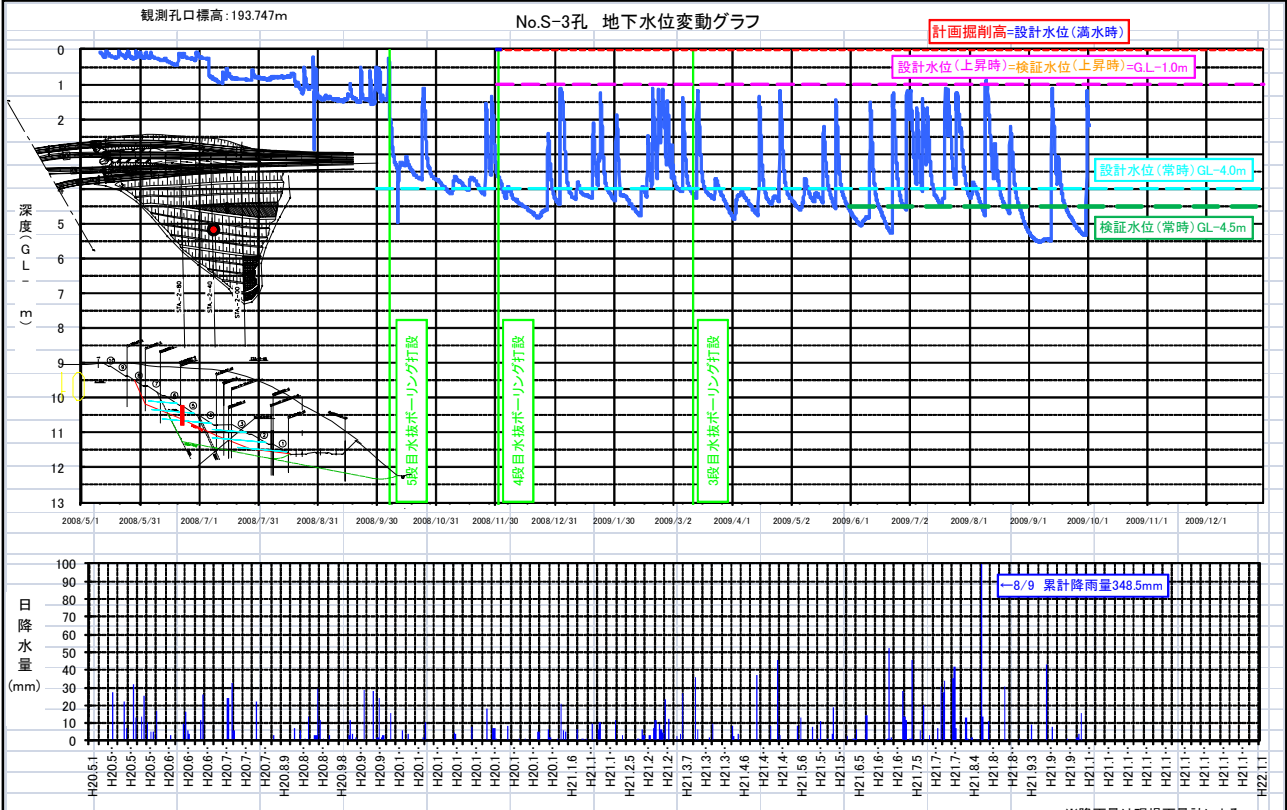
図 4.31 地盤内水位および日降水量の経日変化

さて、新しい掘削では全 10 段の掘削となるが、その最終段の斜面を掘削時に今回の台風 9 号による集中豪雨がこの地域を襲った。図 4.31 は No. S-3 地点（位置は図 4.30 参照）の水位変化を日降水量の変化とともに描いている。同図より、地盤内水位が降水量の変化に対応して時間遅れなく反応していることが判る。すなわち、水抜きボーリングの効果等により地山のマスとしての透水係数は大きく、降雨により時間遅れなく地下水水位が上昇しても、降雨終了とともにすぐにもとの水位に戻っている。

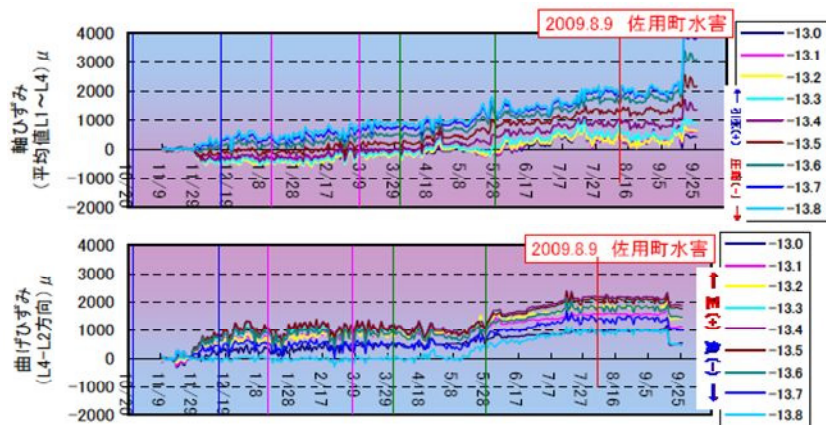
図 4.32 軸ひずみおよび曲げひずみの経日変化

図 4.32 は光ファイバーゴムセンサーを使って潜在すべり面近く（場所は図 4.29 の赤丸で示した位置）で計測した地盤内の軸ひずみおよび曲げひずみの経日変化を示す。光ファイバーゴムセンサーを用いると 10cm ピッチでのひずみの計測が可能であり、地盤内の連続的な地盤の動きを知ることができる（パイプひずみ計では通常 1m ピッチでしかひずみは計測できない）。図中のキャプションは測定深さを m 単位で表すが、ほぼ連続的に地盤中のひずみの変化を捉えていることが分かる。同図より、掘削の進行に伴いひずみの増加が見られても、豪雨のあった 2009 年 8 月 9 日前後においては特段大きなひずみの変化はみられない。これは、現場の動態観測で照合させながらその効果を切土掘削 FEM 解析で検証し実施した対策工が今回の豪雨に対しても有効であったことを意味している。図 4.33 に豪雨に耐えて完成した切土斜面の全景写真を示す。

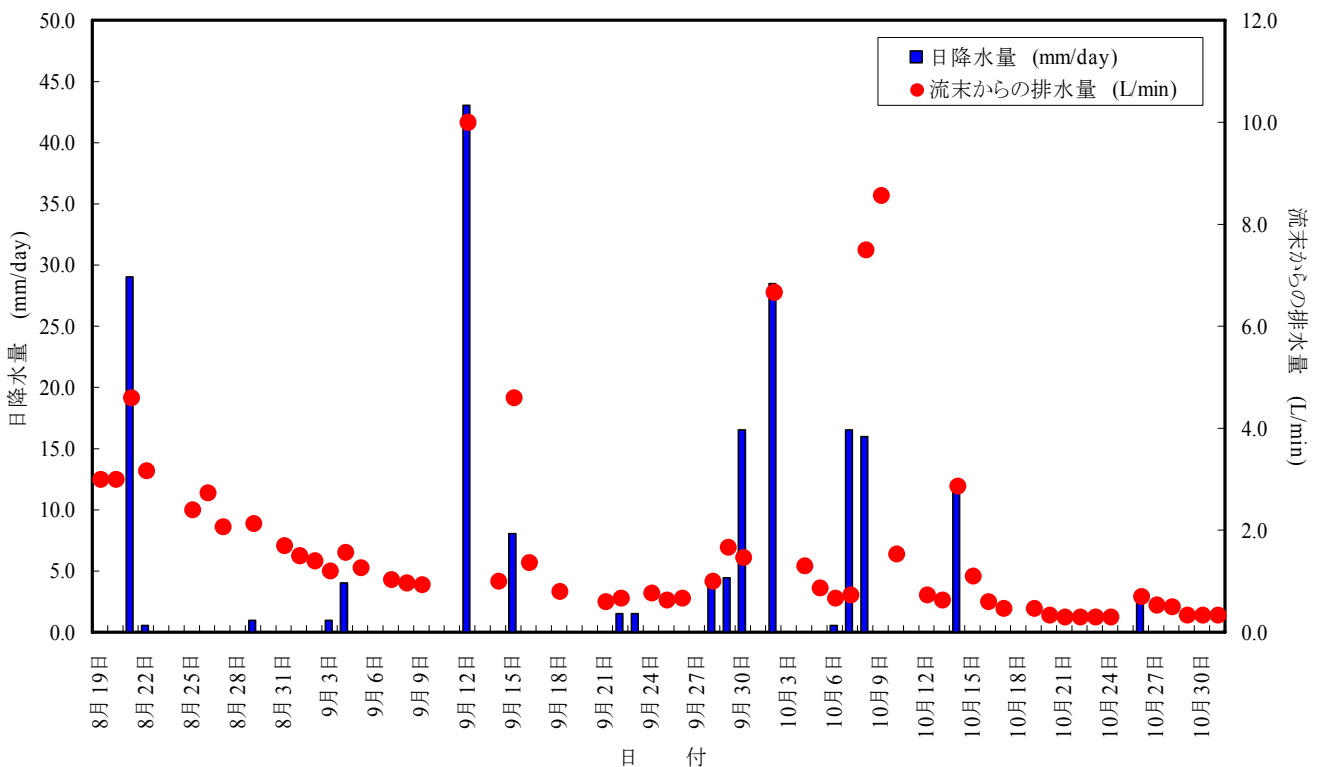
図 4.41 日降水量と排水対策工の流末からの排水量

図 4.41 は日降水量と排水対策工の流末部からの流量を示している。台風 9 号は 8 月 9 日～10 日にかけて襲来した。台風が通過して 10 日程近く経った 8 月 19 日から測定を開始した。地山からの浸透水（雨水）は流末から排水し続けていることが確認された。台風以降、排水量は降雨によって一時的に増加し、その後、徐々に減少するものの、10 月 31 日までの 2 ヶ月余りの期間排水し続けている。この現象は、地山の浸透水が排水対策を施した場所にあることを物語っており、なおかつ地山が吸収した多量の雨水が長い時間をかけて地山中を浸透しているものと推測される。

本節で示した盛土構造物の排水対策工は、地山からの浸透水の盛土内への浸入が極めて危険であると考え、施工実施に到っている。排水対策工の流末からの観測結果より、地山からの浸透水が盛土内への浸入防止に対して、本節で示した対策工は一定の効果を得られており、排水対策工として有効であると考えられる。

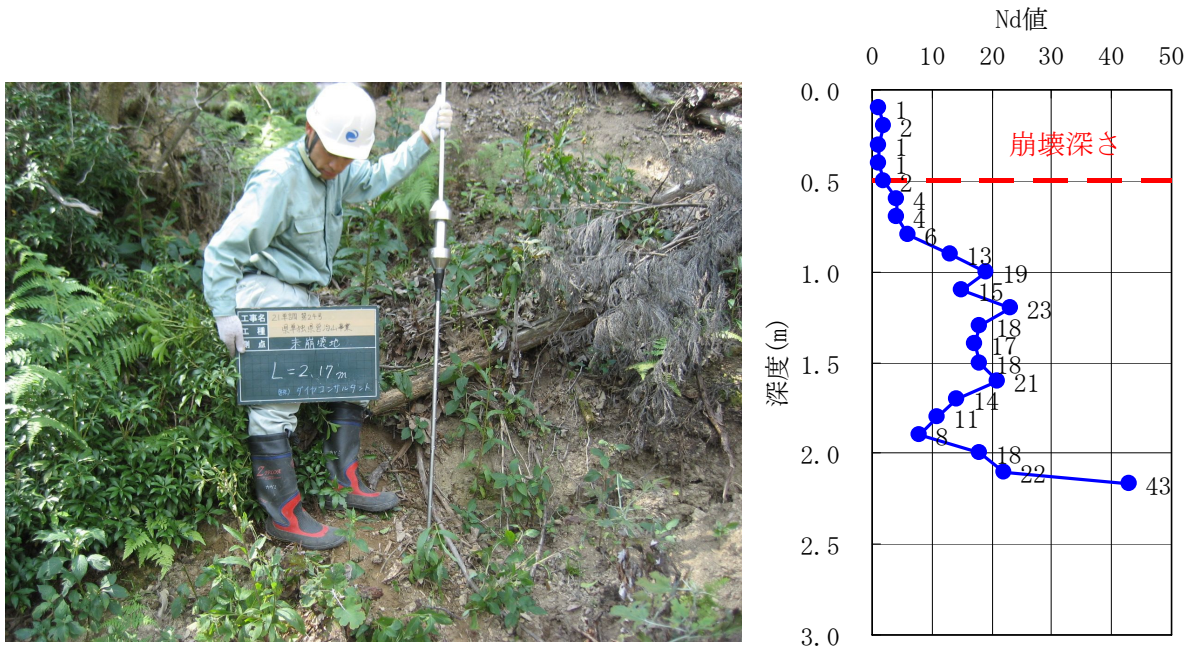
図 5.3 簡易動的コーン貫入試験結果

崩壊メカニズムの推定を行う前に、崩壊土層の工学的特性を把握するために、図 5.1、図 5.2 に示す崩壊地に隣接する非崩壊斜面で簡易動的コーン貫入試験を実施した。図 5.3 は、簡易動的コーン貫入試験の結果である。前述したように、崩壊面は深さ約 0.5m にあったと推定され、この地点における崩壊面の $N_d \approx 2$ である。そこで、各種室内試験により崩壊面の詳しい力学的特性を求めるために、簡易動的コーン貫入試験を実施した非崩壊地斜面で $N_d \leq 4$ を示す GL-0.5m の深さ付近の土試料を図 5.4 に示すネイルサンプリング²⁾により、3 試料採取した。採取試料は、乱れないように注意しながら地山から採取し、採取した順番に No. 1 から No. 3 と試料番号を振った。

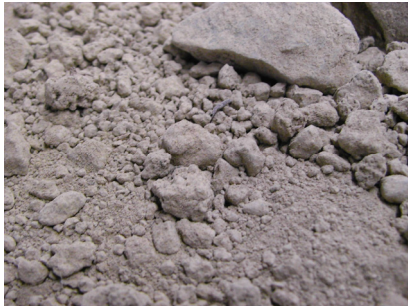
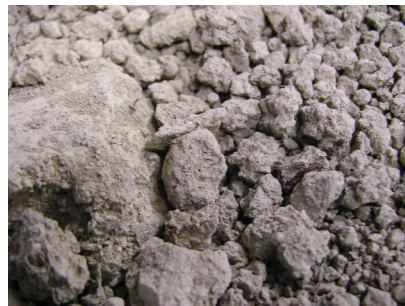
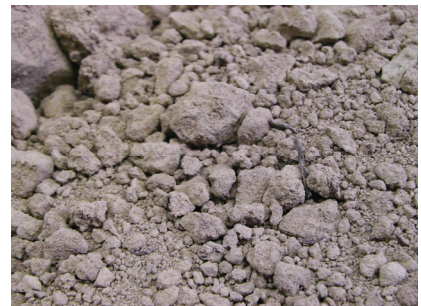
図 5.5 気乾試料

表 5.1 は、現地調査で記述した崩壊地の隣接斜面から採取した不攪乱試料 No. 1, No. 2 および No. 3 の物理諸特性である。また、図 5.5 は各試料の気燥状態での写真、図 5.6 は、試料の粒径加積曲線である。いずれの試料も自然含水比はおおよそ 20%程度であり、細粒分質砂質礫(GFS)に分類され、均等係数が大きい非常に粒度分布のよい土であることがわかる。また、細粒分が 40~50%と多く、平均粒径は 0.1~1.0mm の範囲にある。

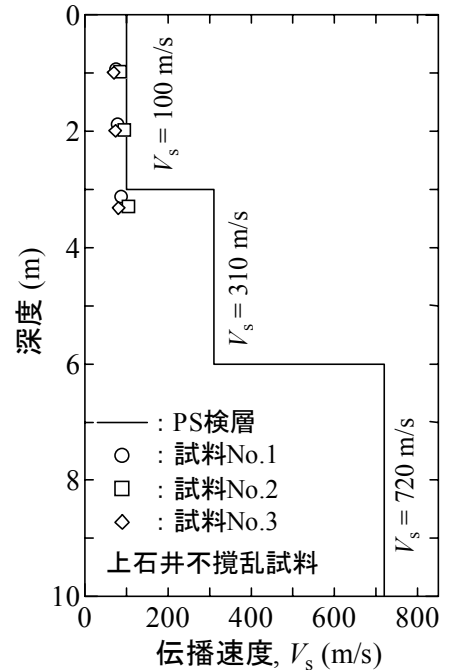
図 5.8 PS 検層結果との比較

図 5.8 は、原位置の PS 検層と室内 BE 試験の V_s の比較である。なお、原位置で測定されたせん断弾性波速度は V_{vh} に相当し、室内 BE 試験結果との比較するときに異方性を考慮しなくても良いと⁸⁾。本試験で得られた V_{vh} は試料によってわずかな違いがあるものの、PS 検層結果に比べてわずかに小さい程度であり、サンプリング時や運搬時、さらには試験の準備過程での室内試料の乱れの影響は小さいと考えられる。図 5.9 は、間隙比 $e \sim$ 鉛直応力 $\log \sigma_v$ 関係と間隙比 $e \sim$ せん断弾性係数 $\log G$ 関係である。 σ_v が増加するに伴い e が減少して、 G が増加する。また、水浸試験を実施した No. 1 と No. 2 では、水浸後に e が大幅に減少することがわかる。 G については e が減少しているにもかかわらず水浸直後に減少して、その後は水浸前の G と同程度までに回復していることがわかる。これはゆるい骨格構造を保持している土粒子の集合体で形成されている擬似的な土粒子が、水浸によって細粒化して、土の剛性が低下したと考えることができる。そして、減少後の増加現象は細粒化した土粒子によって供試体が密実化した

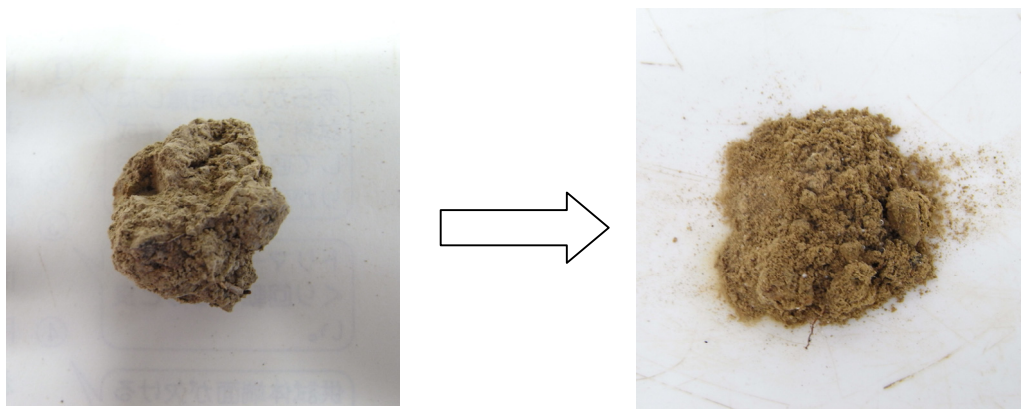
図 5.10 土粒子の水浸に伴う細粒化

と考えることができる。以上のことを裏付けるために、水浸による土粒子の細粒化を観察した。具体的には供試体作製時の削りかすからいくつか土粒子を選定し、土粒子を水浸させて細粒化の過程を観察した。図 5.10 は、No. 1 の土粒子に対して実施した写真である。細粒後の写真は水浸開始から 5 分後に撮影したものである。土粒子がバラバラに細粒化していることがわかる。このような水浸による細粒化は No. 2 および No. 3 試料においても同様に観察された。

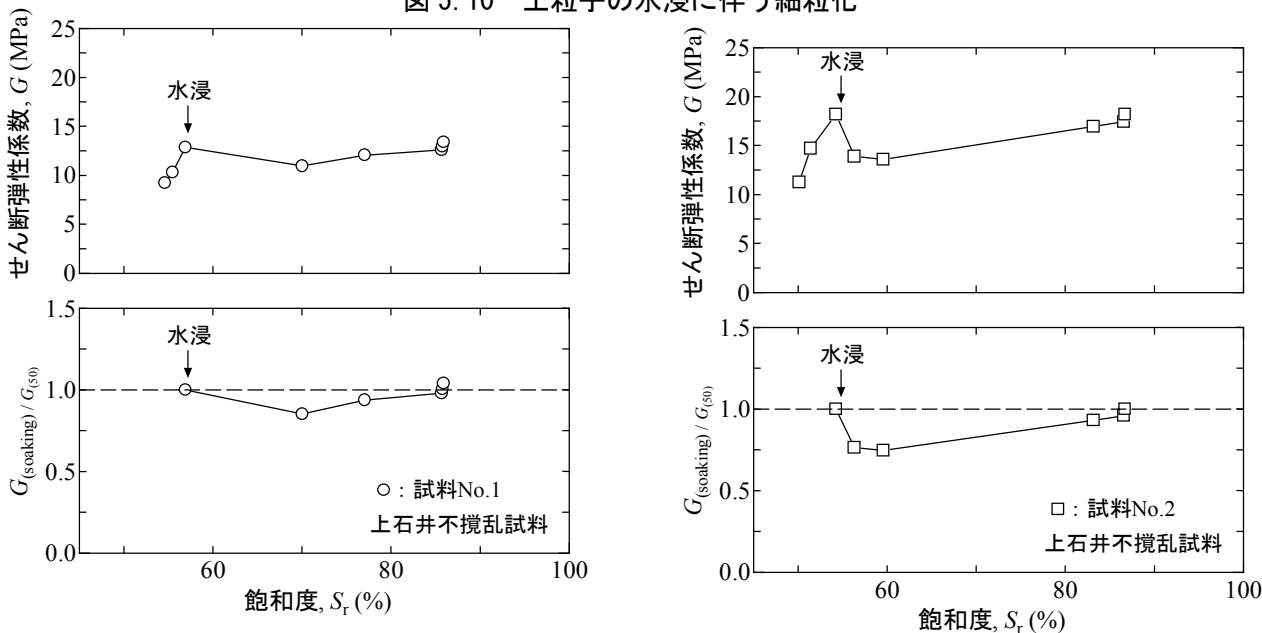
図 5.11 飽和度 S_r ~ せん断弾性係数 G 関係

図 5.11 は、飽和度 S_r ~ せん断弾性係数 G 関係と水浸時のせん断弾性係数 $G_{(soaking)}$ を $\sigma_v = 50kPa$ におけるせん断弾性係数 $G_{(50)}$ で除した $G_{(soaking)} / G_{(50)}$ と S_r の関係である。圧密過程では含水比一定のもとで間隙比が減少するため飽和度は上昇する。そのため、圧密過程では飽和度が上昇するに伴い G が増加する傾向にある。しかし、 $\sigma_v = 50kPa$ で水浸を実施すると飽和度の上昇に伴い G が水浸前と比較して 75 ~ 80%程度にまで減少している。また、 G が減少した飽和度に着目すると No. 1 と No. 2 では一致していない。これは細粒化する土粒子が供試体中どの程度含まれているかが関係していると考えられるが、本試験結果からではその詳細は不明である。

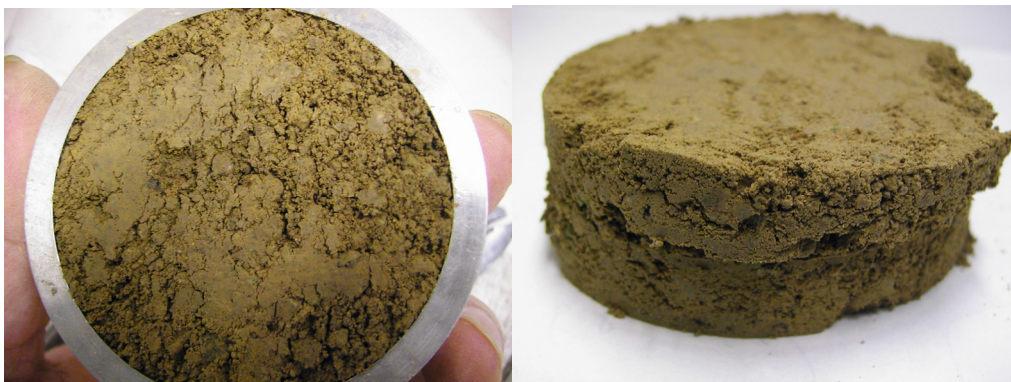
図 5.13 乱さない供試体のせん断前後の状態 (Φ=6 cm × H=2 cm)

図 5.13 は、不飽和試料のせん断前後の供試体の様子である。

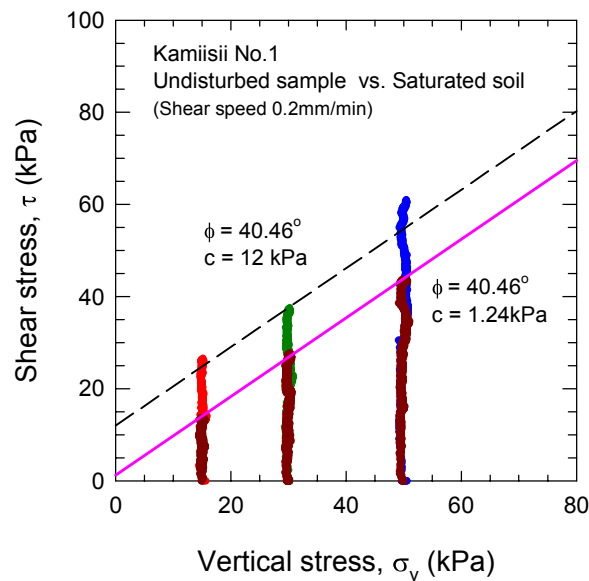
図 5.17 試料 No. 1 に関する飽和状態の結果とせん断速度 0.2mm/min を適用した不飽和状態の結果との比較

表 5.7 は、全ての試験の強度定数のまとめである。自然含水比状態にある崩壊土の ϕ_d は、 $35\sim 40^\circ$ 、 c_d は、 $10\sim 16\text{kPa}$ の範囲にある。そして試料が飽和化すると、見かけの粘着力 c_d は、ほぼゼロとなることがわかる。このことを試験データおよび模式的に描いたのが、図 5.17 および図 5.18 である。

豪雨により表層部が飽和状態に近くなって、見かけの粘着力 c が消失し(A→B, A'→B'), 内部摩擦角 ($35^\circ\sim 40^\circ$) が斜面傾斜角 42° よりも小さいために表層すべり破壊が生じたと考えられる。
