第Ⅱ編 奈良県における地盤災害

平成 23 年台風 12 号による紀伊半島における地盤災害合同調査団

奈良県班 調査報告

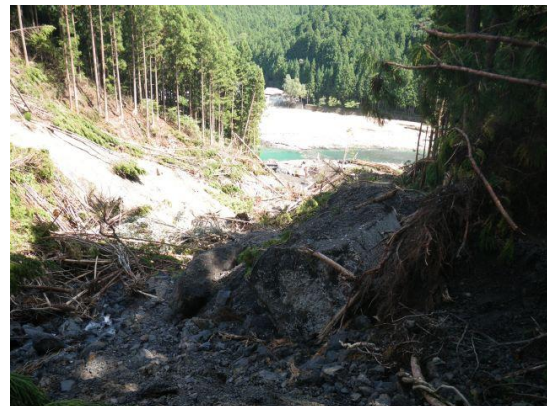
写真 4.1.4 崩壊地内の状況

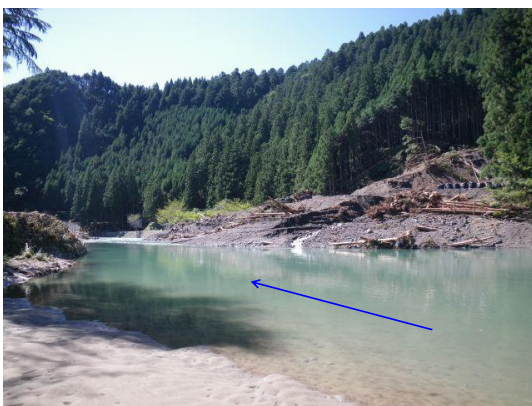
写真 4.1.5 天ノ川に流出した崩積土

斜面末端部には岩屑化した滑動土塊が県道を崩落させて、天ノ川までの流域まで流出している（写真 4.1.5）。この川まで達した滑動土砂は、天ノ川の流路を対岸の中学校グラウンド側に変えた。そのため、対岸のグラウンドや村道が川の洗掘を受け、一部崩壊した（写真 4.1.6）。

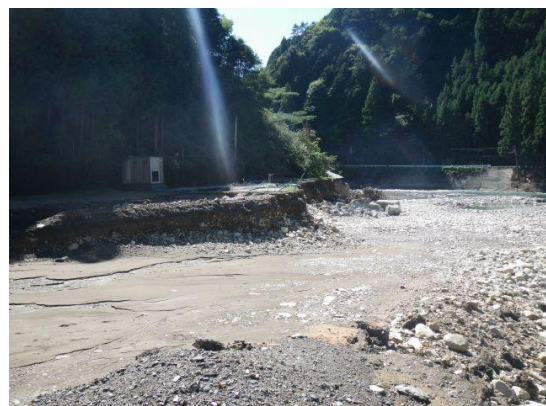
写真 4.1.6 対岸の洗掘状況

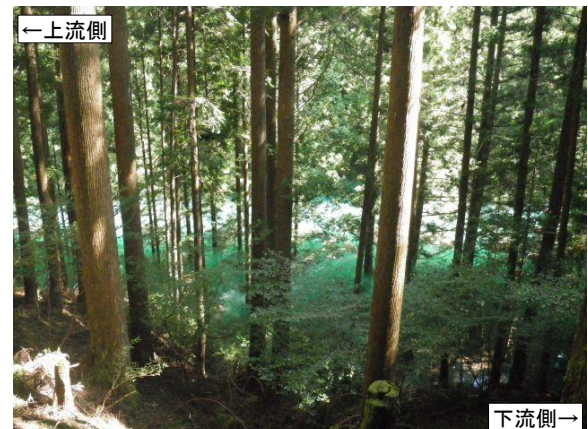
斜面末端部では高さ 6~8m の滑動土塊の急崖が認められる（写真 4.2.4）。末端部の急崖は、滑動土塊が坪内谷対岸まで達し、谷を一時埋め、その後、洗掘された時に形成されたものと考えられる。斜面末端部の坪内谷上流側では、滑動土砂や多量の倒木により谷が堰き止められ、堰止め湖が生じている（写真 4.2.5）。現在、坪内谷の流水はこれらの滑動土砂や倒木を越流し、天ノ川へ流下している。

写真 4.2.5 坪内谷の堰止め湖の状況

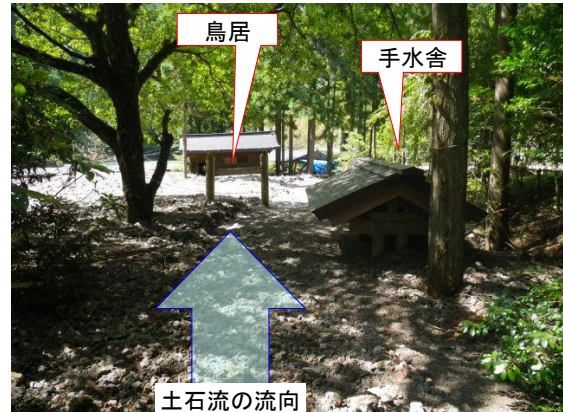
一方、斜面末端部の坪内谷下流側では、禊殿周辺部を含め天ノ川との合流地点までの約 200m 間に、φ10～50cm 程度の泥質混在岩、赤色泥岩主体の土石流堆積物が厚さ 1.5～3.0m 程度で分布している(写真 4.2.6)。土石流は、10 月 21 日の台風 15 号の豪雨時に発生したものである¹⁾。坪内谷内に堆積していた土砂や斜面中腹部に残留していた滑動土塊が、坪内谷の流水とともに土石流となり流出したものと考えられる。この土石流により、禊殿の鳥居や手水舎、林道や橋が土石流堆積物に埋没した(写真 4.2.7～4.2.9)。

写真 4.2.7 禊殿付近の状況

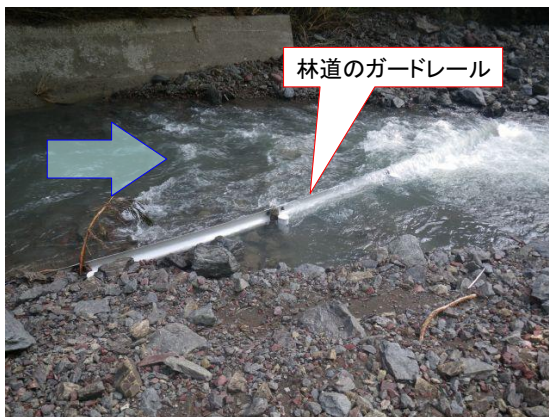
写真 4.2.8 埋没した林道

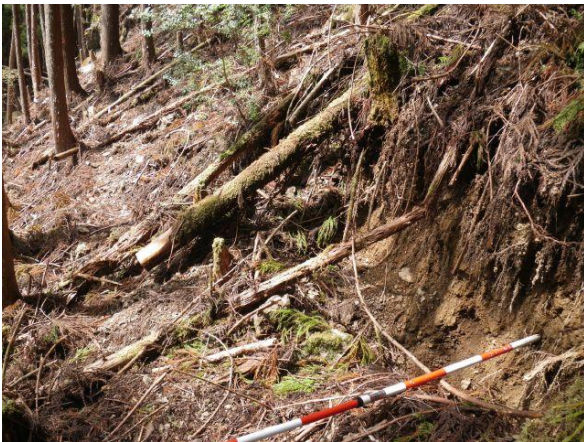
斜面変動箇所の状況を図 4.3.3 に示す。斜面上部には高さ約 10～30m の滑落崖が認められる。滑落崖には、玄武岩質凝灰岩および旧崩積土が分布している。滑落崖の上部や側方の表層には、幅 0.7m 程度の開口亀裂や段差が連続して認められ、斜面変動の拡大・崩落が現在も進行している（写真 4.3.2、写真 4.3.3）。

写真 4.3.2 滑落崖上部の地表の段差

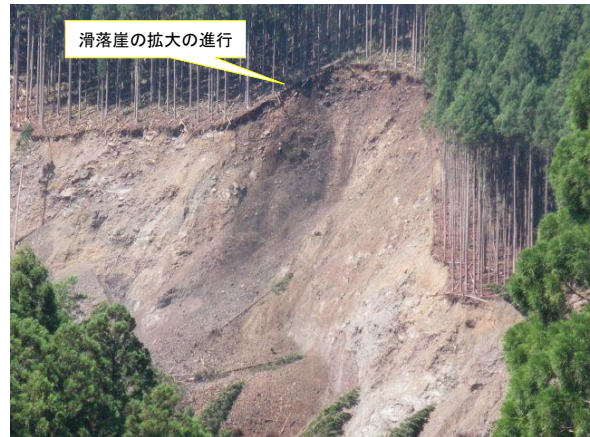
写真 4.3.3 滑落崖の崩壊

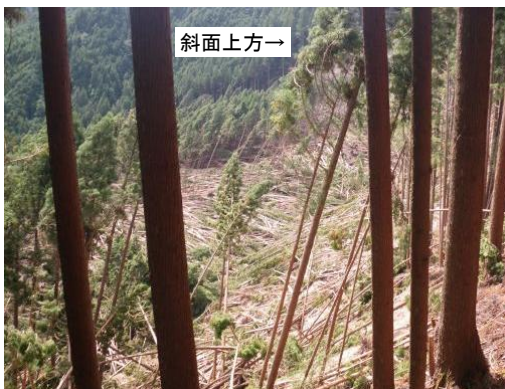
写真 4.3.4 斜面内に残留する滑動土塊
杉の木は斜面上方に傾斜

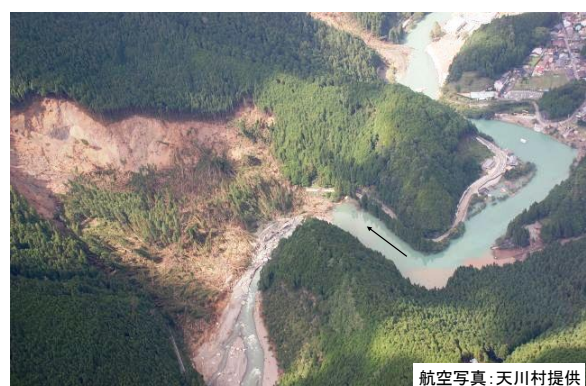
また、今回の斜面変動で生じた滑動土塊は、天ノ川に流入し、川を堰き止め、上流に位置する坪内地区は現川面から 10m 以上水没した。現在、川は堰き止められてはいないが、河道へ流入した滑動土塊により、流路は東側へ移動し、川幅が狭くなっている（写真 4.3.9）。

写真 4.3.9 滑動土塊による川の堰止め

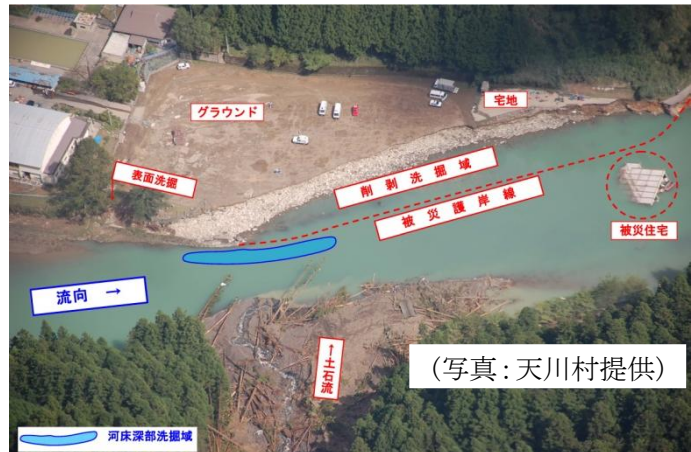
- ・アシノセ谷斜面の崩壊：20時30分頃、山が崩れるような音がした。
- ・住宅浸水救助要請：22時50分、上記教職員の方から救助要請の電話が入る。
- ・連絡を受けた警察官等が駆け付けた時は、家ごと流されていた。(写真 4.4.1 被災住宅)
- ・一夜が明けた翌4日、現地状況は写真 4.4.1 のような被災状態であった。

写真 4.4.1 天川中学校洗掘状況 9月6日

一夜にしてこのような状況になったことから洗掘経過は以下のように推定される。土石流で運ばれた倒木や転石が護岸を直撃して破壊し、そこから流水が護岸背面に回り、増水していた洪水により弱体化した護岸もろとも押し流していったと考えられる。

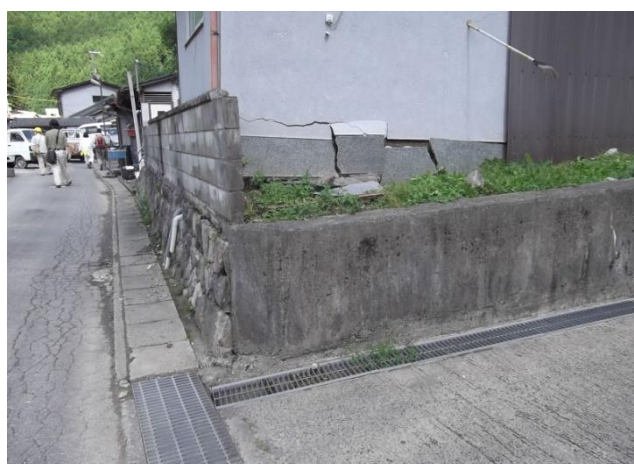
写真4.5.5に示す完全水没箇所は全壊状態である。大丈夫そうに見られる建物でも写真4.5.6のように基礎部が破壊している。

写真 4.5.6 水没家屋基礎部 (実質全壊状態)

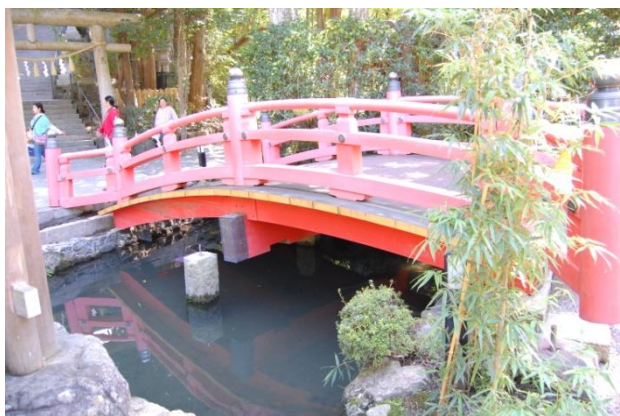
写真 4.5.8 天河大辨財天社 ずれた太鼓橋

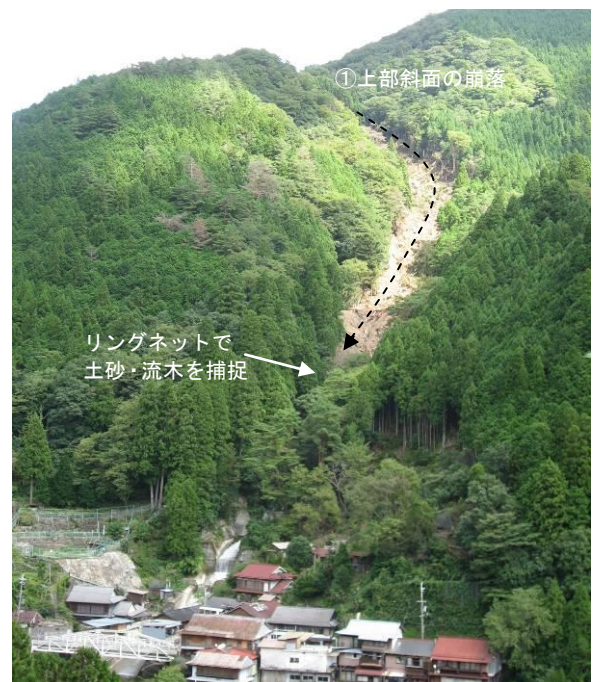
柳谷は、斜面上部に堆積していた過去の崩積土が今回の豪雨で再度滑動したものと推定される。崩壊頭部斜面は地表面に沿った浅い崩壊と見られる。

写真 4.6.1 対岸よりの崩壊地全貌（柳谷）

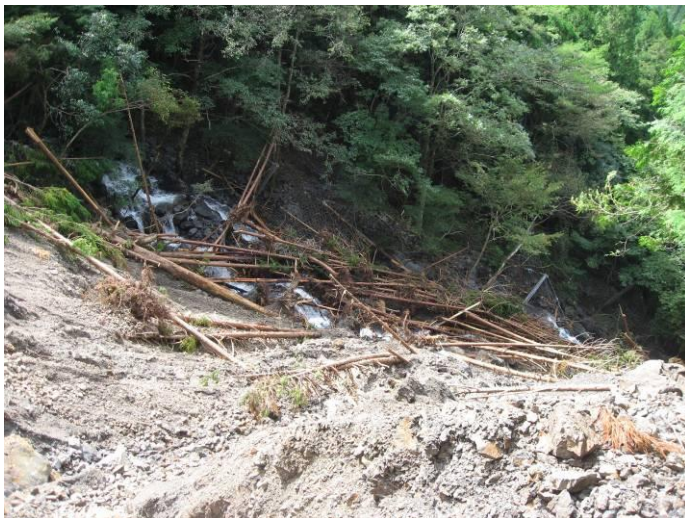
柳谷の崩積土は、柳谷川に合流する地点に設置された 2 段のリングネットによってほとんどが捕捉され、下流にある民家に被害はなかった。鍛冶屋谷では、崩積土の一部は不安定土塊として崩壊斜面の中部から末端部にかけて多く残留しており、国道 168 号は全面通行止めの状態である（9 月 26 日午前 8 時現在）。なお、両崩壊箇所ともに、ワイヤーセンサーを設置し土石流の発生と目視で対岸から浮き石の動きを 24 時間体制で監視している。

写真 4.6.3 リングネットで捕集された土砂（柳谷）

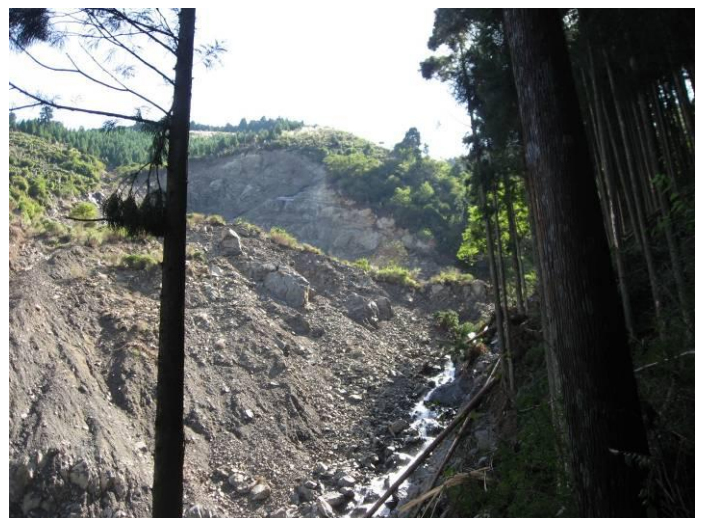
写真 4.6.4 滑落崖および不安定土塊の状況（鍛冶屋谷）

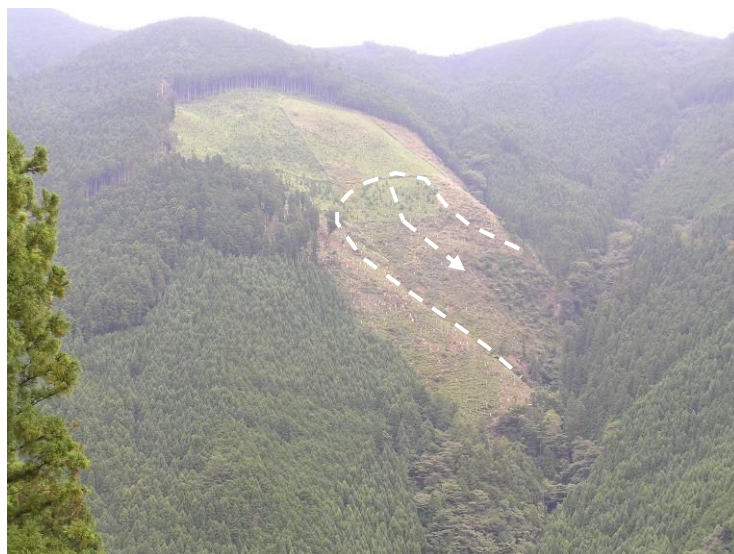
鍛冶屋谷の崩壊前の状態は、写真 4.6.5（2007 年 5 月撮影）に示すように崩壊地を含む周辺の樹木が伐採されていることが分かる。地すべり地形分布図データベース（(独) 防災科学技術研究所）では、鍛冶屋谷は旧地すべり地形であると判定されていたが、柳谷の方は地すべり地形には分類されていなかった。

写真 4.6.5 崩壊前の地形（鍛冶屋谷，2007 年 5 月撮影）

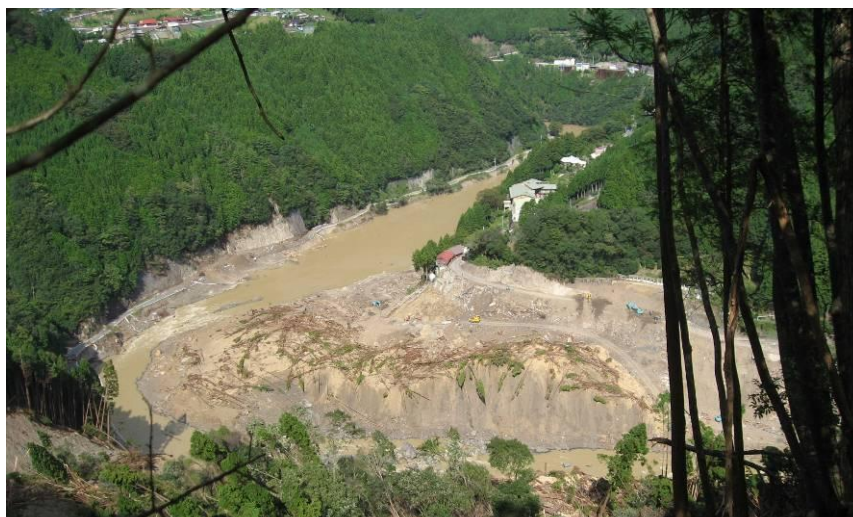
今回の崩壊において周辺斜面へのさらなる拡大は見られないが、写真 4.7.3 に見られるように崩積土が対岸まで達し、多くの犠牲者や家屋の倒壊が出たことは大変に痛ましい事態であった。

写真 4.7.3 対岸における崩積土の堆積状況

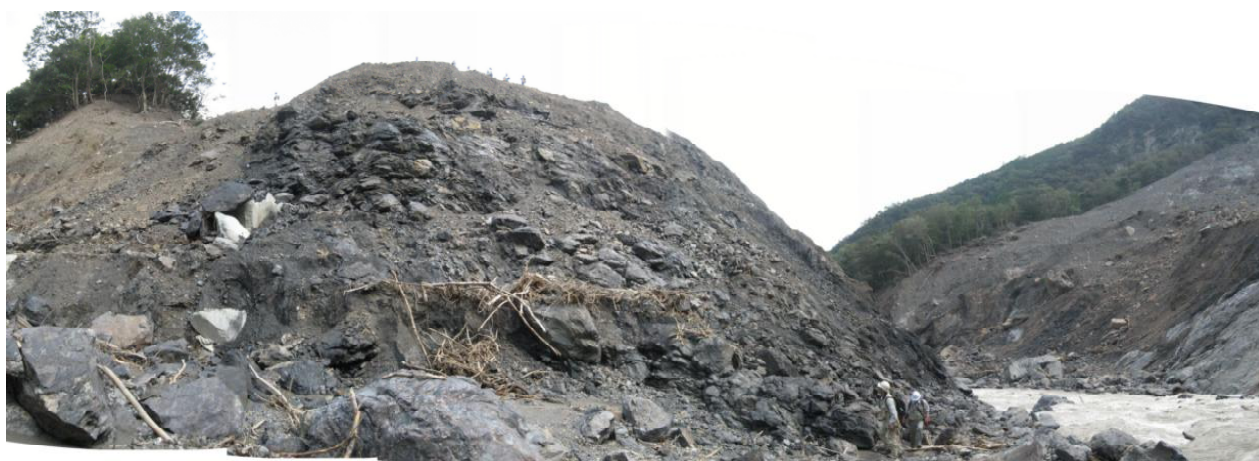
この滑落岩体は、左岸河床付近に崩積土に覆われてその上流側に分布しており、高まりの浸食崖に露出する。厚さ約 20m で、河床から川の横断方向に 30m 延長し、この付近にあった県道面上に衝上している。岩体の直下には厚さ 5m の黒色の断層角礫粘土が分布している。同粘土は岩体内部の挟みおよび上面にも随伴している。これらの特徴から、この泥質混在岩の岩体は崩壊斜面から移動してきた滑落岩盤であると考えられる。

写真 4.8.3 左岸上流から見た河床付近の岩盤ブロックの堆積（右は崩壊地）

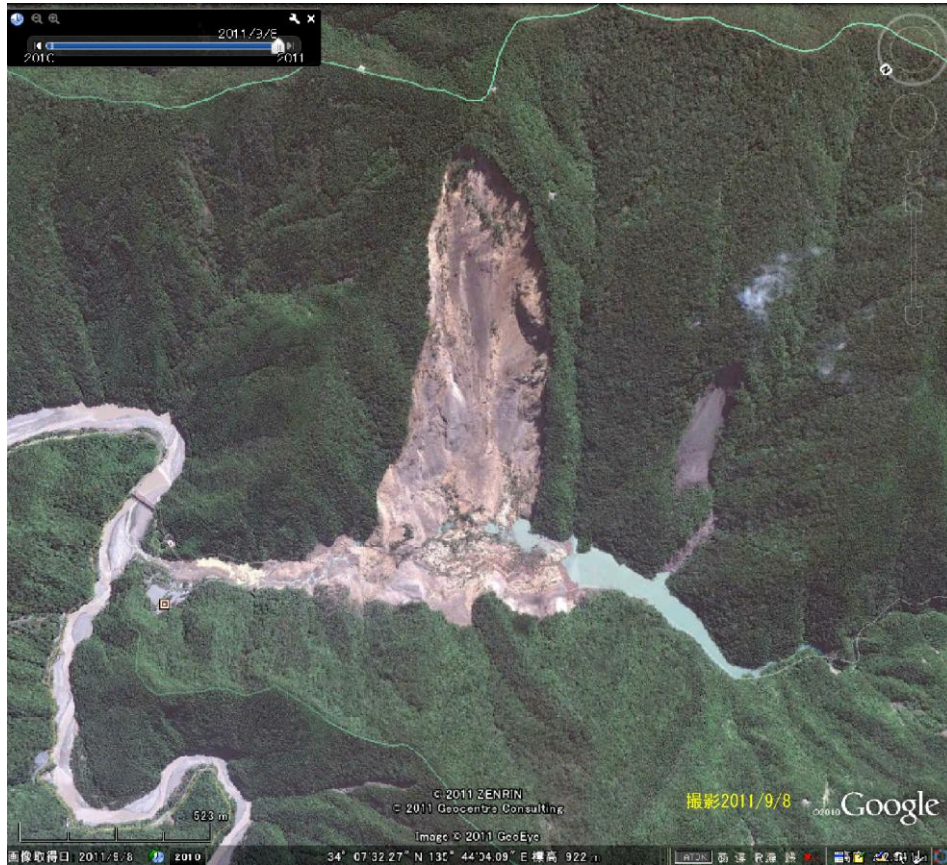
写真 4.9.1 崩壊前後の空中写真 (Google 画像を使用)

地域の斜面地域には新しい崩壊地形は少ない。

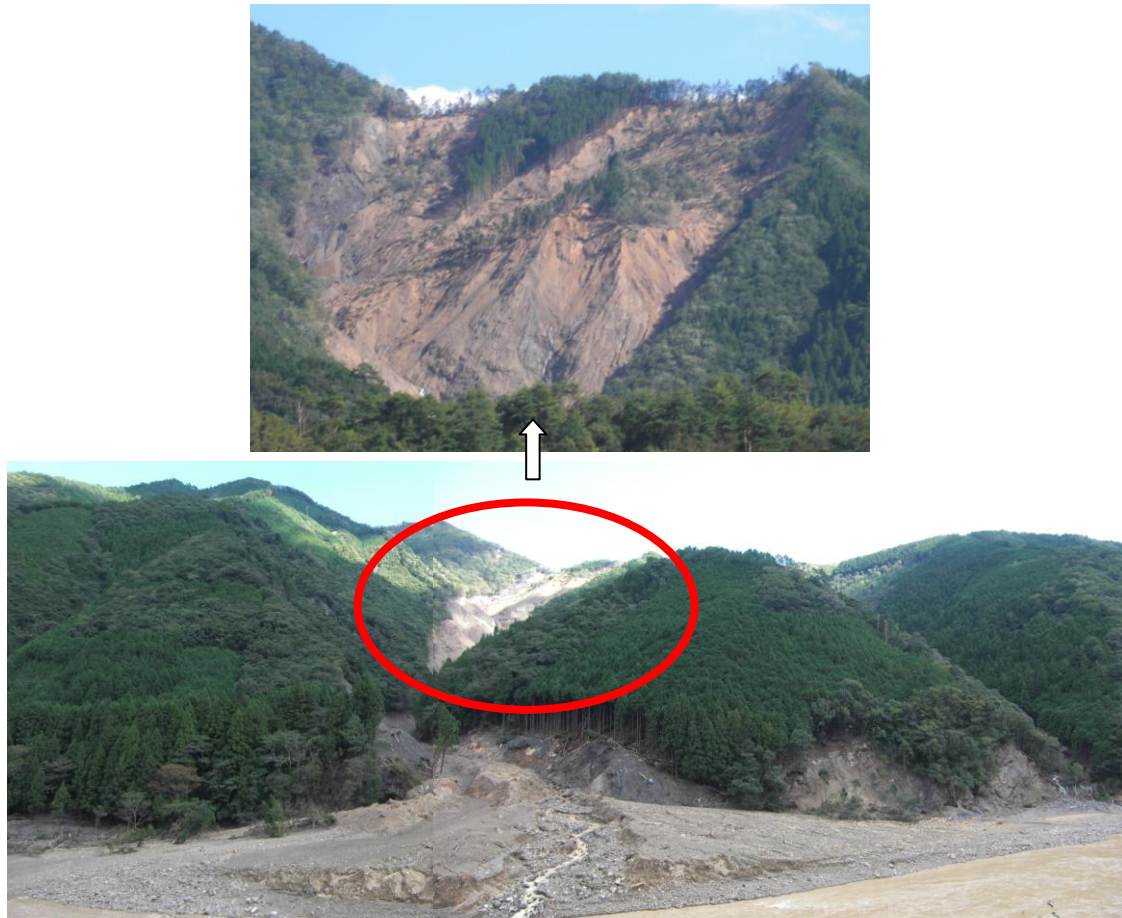
写真 4. 10. 2 国道 168 号から見た全景と崩壊部の拡大写真

崩壊は小原川沿いの斜面頂部付近の2箇所が発生しており、右側崩壊部の末端でさらに崩壊している複数の小ブロックが認められる(写真4.10.1, 4.10.2)。斜面頂部の、小さいブロック(正面左側)は幅100m、長さ250m程度であり崩壊厚さは十数mに及んでいる。土砂量は15万 m^3 程度である。大きいブロック(正面右側)は幅200m、長さ300m、崩壊層厚十数mである。土砂量は30万 m^3 程度である。両崩壊は、土砂が斜面中腹に残存しており、特に正面右側の大きい崩壊は、移動土塊の末端部で大小の崩壊が発生している。大きい崩壊は末端部の上流側が谷部まで達しており、一部を閉塞した状況となっていることが予想される。

一方正面右側のブロックは、土塊の上部に立木が認められ、下部においても大きくは倒木となっていないことから、ある程度の層厚が予想される深層崩壊と考えられる。

末端の崩壊ブロックは複数箇所で崩壊し、右側ブロック末端部の表層崩壊であると考えられる。

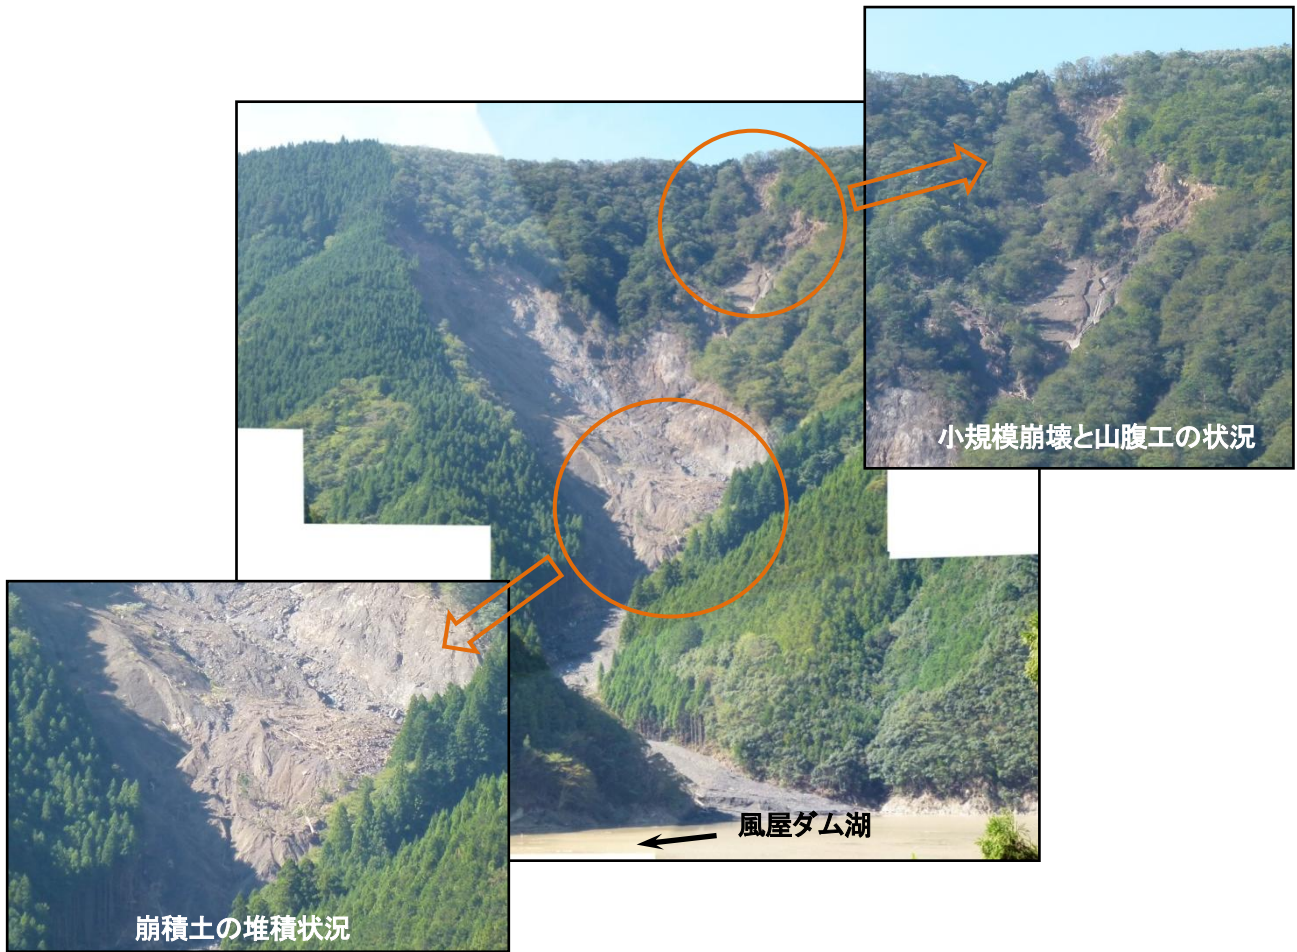
写真 4.11.1 崩壊地全景（風屋ダム湖対岸からの遠望）

崩壊は、まず図 4.11.2 に示す斜面下部ブロックが崩壊し、この影響で不安定化した斜面上部ブロックが崩壊したものと推察される。二つの斜面ブロック崩壊により発生した崩積土は、斜面下端部を風屋ダム湖に向かって流下する溪流を一時的に閉塞したものと考えられる。溪流閉塞後は、崩壊ブロック上方で発生した小規模崩壊に起因する土石流、および溪流上流からの多量の流下水により崩積土が浸食されダム湖に流入したものと推察される。溪流に沿って流下した崩積土は、ダム湖付近で小規模な扇状地を形成している(写真 4.11.1)。

調査時点では、写真 4.11.1 に示すように、崩壊斜面頂部では落差が大きな滑落崖の形成は見られず、崩壊面から崩壊部上方斜面に向かって斜面勾配が概ね滑らかに変化していることが確認された。こうしたことから、今後、顕著な斜面崩壊領域拡大の可能性はそれほど高くない。

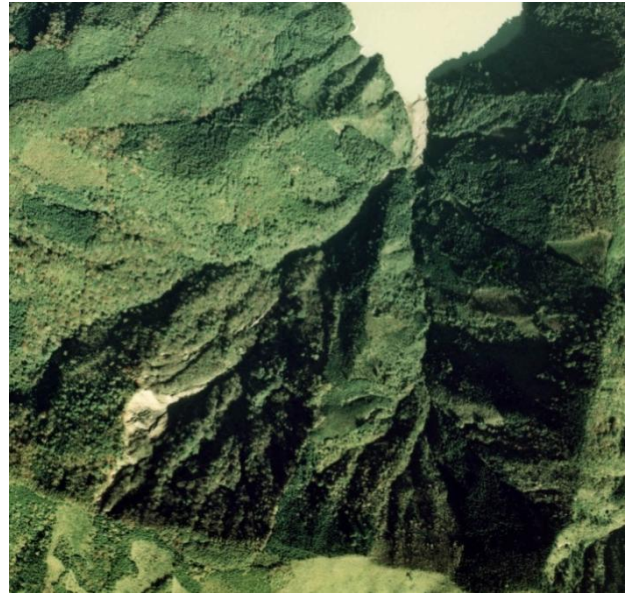
写真 4.11.3 崩壊前後に対する航空写真^{3),4)}

一方、崩積土は、崩壊斜面上部にはほとんど残留しておらず、斜面の中央部から下部に渡って堆積している。特に、斜面下部で厚く堆積しているようである。写真 4.11.3 の航空写真に示されるように、現時点で崩積土による溪流の堰止めは生じていないが、斜面中に残留している多量の崩積土が今後の豪雨等により崩壊し、ダム湖へ流入する恐れがある。

一方、崩壊斜面上方で発生した小規模崩壊部付近では、写真 4.11.3 の崩壊前航空写真から判読されるように、古い崩壊跡が分布している。この部分では、調査時に土留工や水路工らしき対策構造物が認められた。対策領域の上方で発生した小規模崩壊に伴う土石流の影響で、対策領域には土砂が堆積しているが、外観として構造物に大規模な損壊は見られないことから、ある程度の効果が発揮されたものと考えられる。

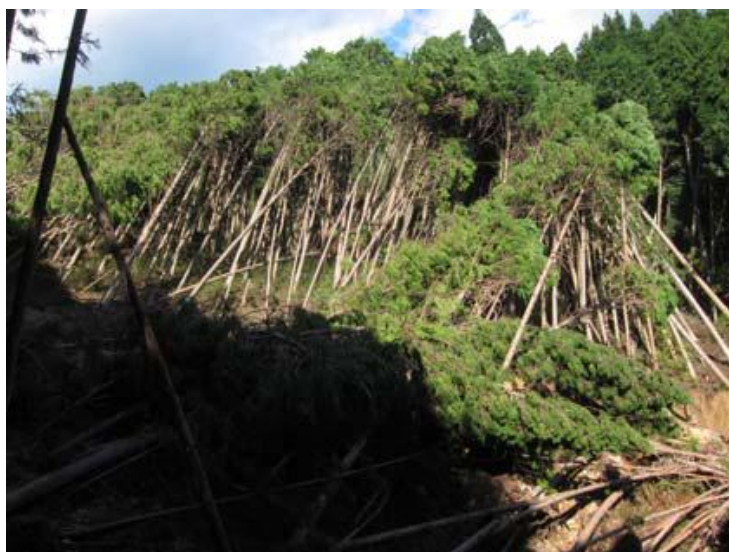
写真4.13.1 対岸にのりあげた崩積土塊

今回の崩壊は、既往の崩壊地形の下半分（幅100m、長さ250m、推定厚さ20m）が再動したもので、崩壊土塊は谷底で対岸に乗り上げている。土塊の末端は回転して逆傾斜している（図4.13.2 の赤矢印、写真4.13.1）。滑落崖の比高は40～50mと大きく、今回の崩壊の素因として沢と沢に集まる地下水が考えられる。今回の崩壊は杉の木をのせたまま移動した様子が空中写真からわかる（図4.13.1）。黒滝村中戸（柏原谷）の崩壊は、9月6日9時00分に発生が確認された（黒滝村広報 10月号参照）。

表層の杉の木が崩壊側に倒れている。

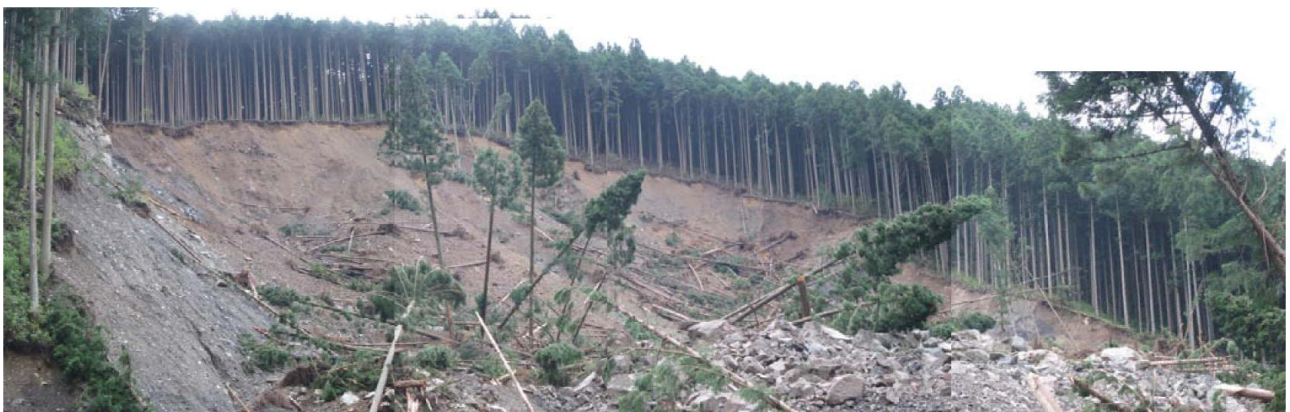
写真 4. 14. 2 赤滝東方崩壊地の状況. 写真左側の灰色部は玄武岩質凝灰岩

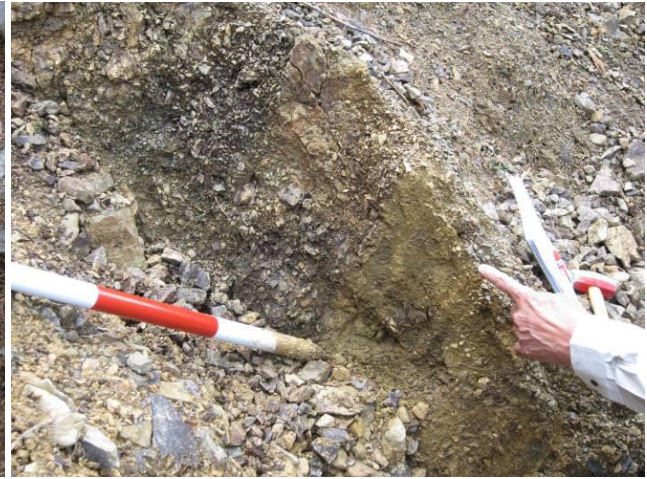
写真 4. 14. 4 秩父帯頁岩の破碎部

崩壊地の地山には基盤岩として、斜面下方には四万十帯に属する砂岩優勢砂岩泥岩互層(地層面の走向傾斜 $N60^{\circ}W, 10^{\circ}N$)が、四万十帯上方には秩父帯の石灰岩塊を含む玄武岩質凝灰岩や頁岩が分布している。四万十帯と秩父帯との境界には断層が想定されるが、今回は観察出来ていない。四万十帯中には破碎幅1.5mの断層(断層面の走向傾斜 $N60^{\circ}W, 60^{\circ}N$)が確認でき(写真4.14.1), また崩壊地の上部まで続く玄武岩質凝灰岩(写真4.14.2, 4.14.3)の上方には破碎を被った頁岩が分布し、破碎帯幅は約9mである(写真4.14.4)。断層の走向は $N85^{\circ}W$, 傾斜は $70^{\circ}N$ である。玄武岩質凝灰岩と破碎された頁岩の境から水が湧出している。西側の崖面には黒色の頁岩がみられる。

滑落崖は破碎を被った頁岩からなっており、全体的に脆弱な状況にある。このことから滑落崖周辺の地盤は不安定な状況にある。今後、滑落崖の拡大・活動土砂の発生が懸念される。

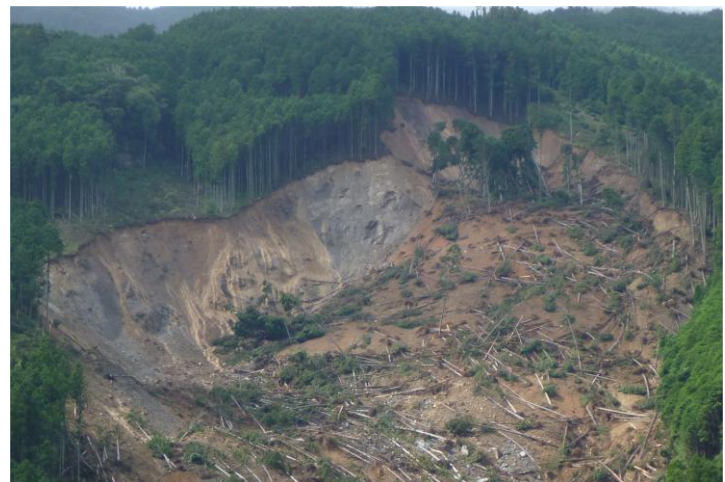
写真 4.15.1 崩壊地形全景

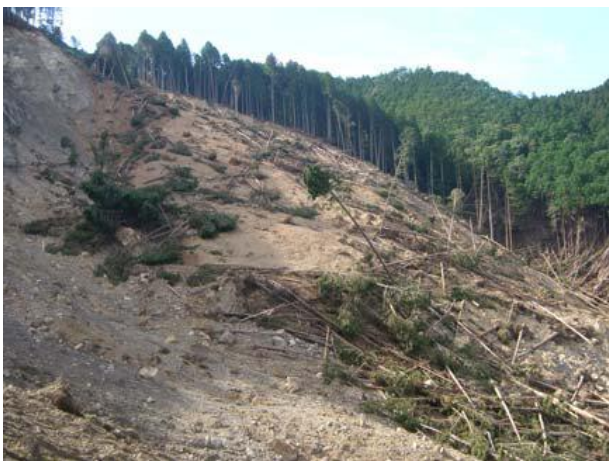
南側の崖面は黒色頁岩からなり、その上に2~5mの厚さをもつ崩壊堆積物がみられる。この礫種の殆ど全てが頁岩で、角礫である。この堆積物の上面には崩壊で生じた崖面に並行するように1~3cm 間隔で亀裂が数本みられる。この崩壊地では、2回目に生じた北側の崩壊堆積物が崩壊地の上方に留まっている(写真4.15.4)。また、南側の地滑りは小規模であるが観察時点でも生じている。表層の堆積物は非常にやわらかい状況であった(写真4.15.5)。

写真 4. 15. 4 崩壊地北側の斜面状況

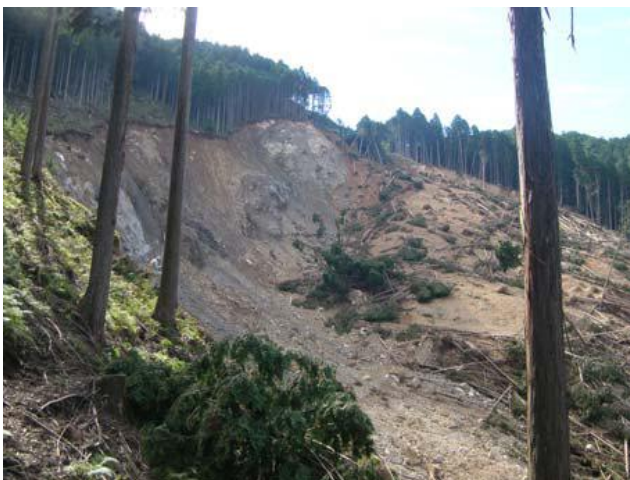
写真4.15.6 崩壊地の中央部崖面にみられる岩盤

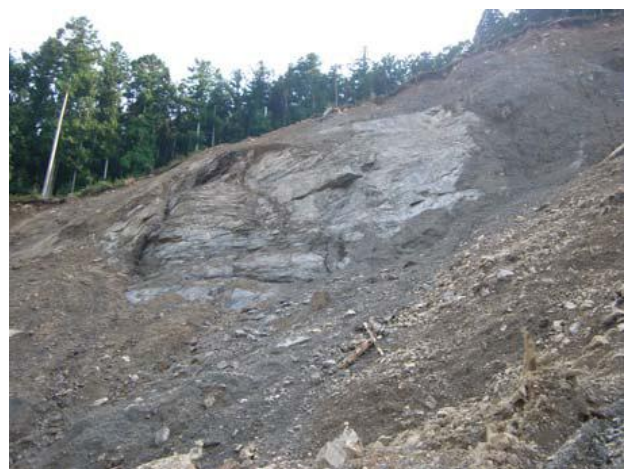
写真4.15.7 崩壊崖面の岩盤状況

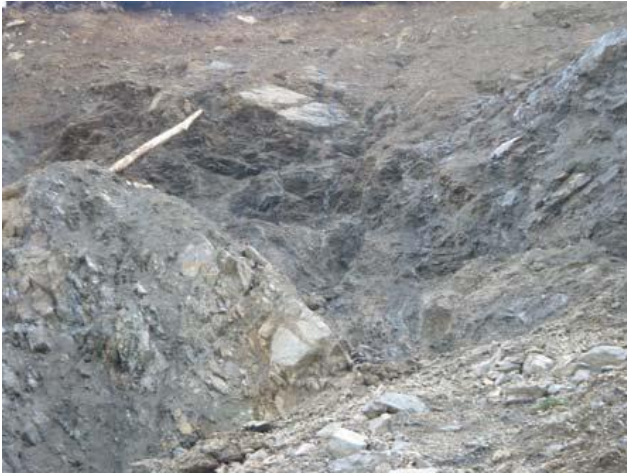
写真4. 15. 8 崩壊崖面に見られる岩盤の緩み

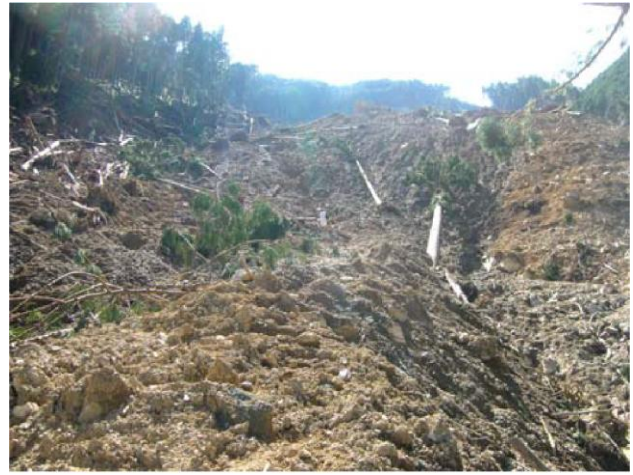
崩壊下部には、厚い崩積土砂が堆積しており、表層にも水が流れていることから侵食の拡大が進みやすいと考えられる(写真4.15.9)。

写真4. 15. 9 崩壊地下方の崩積土の状況
