第IV編 三重県における地盤災害

1. はじめに

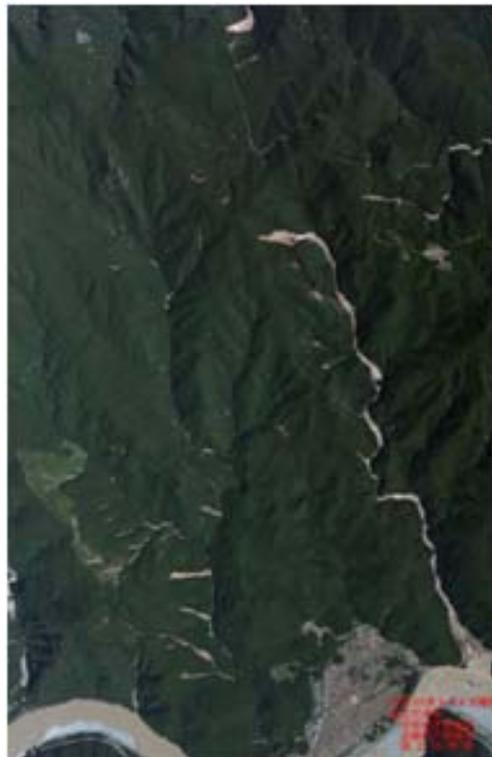
図-4 に Google による調査地点付近の空中写真および位置を示す。調査地点付近の地質は、新第三紀中新世の火成岩である熊野酸性岩類に属する花崗斑岩を基盤としている。本地点では、図-5 に示すように、今回の豪雨による河川の増水・氾濫により、電線に木の根等の付着が確認できるとともに、浅里では家屋の1階屋根付近まで水位が上昇し、家屋の浸水や農地の冠水、道路の浸食などの大きな被害が見られた。また、高岡地区では図-6 に示す相野谷川の輪中堤の崩壊による被害も見られた。地盤災害としては、浅里地区において図-7 に示す家屋裏山に崩壊が発生し、家屋の倒壊等の被害が見られた。この斜面崩壊箇所の崩壊面に分布する花崗斑岩は、丸みを帯び巨礫状をなすコアストーンとマサが混在していた。大和田川では土石流が発生し、和田ではこの土石流による被害が見られた（図-8）。図-9 に示す国土地理院による空中写真では、この土石流の源頭部は約 2.5km 上流であると考えられる。また、この空中写真より紀宝町周辺では谷筋沿いに多数の崩壊が発生したことが確認できる。

図-9 浅里周辺の空中写真（国土地理院）

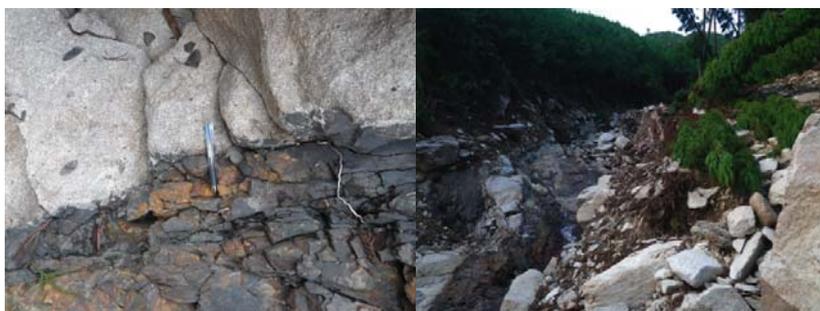
図-17 に Google による調査地点付近の空中写真および位置を示す。調査地点付近の地質は、四万十帯の砂岩・泥岩互層を基盤としている。調査地点付近では、図-18 に示すように東部付近からブロック崩壊的な崩壊が見られ、1m 以上ある比較的大きな岩塊が桑谷川を流下し堆積していた。崩壊地点付近で見られる岩塊の大きさは 2m を越えるものも見られた。崩壊面付近では砂岩が優勢であるものの、桑谷川を挟んだ右岸側では図-19 に示すように泥岩が確認できる。

図-19 砂岩と泥岩の境界の状況

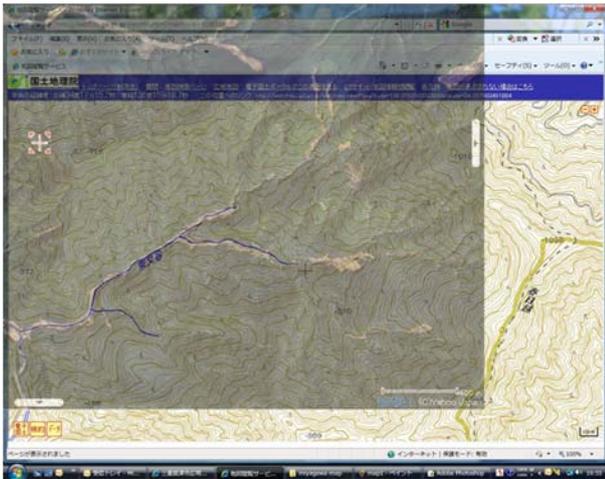
図-36 平成19年7月撮影時の空中写真（Yahoo）

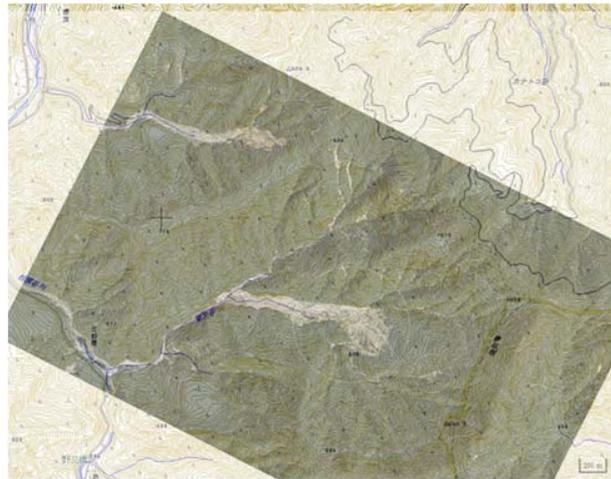
図-30 に Google による調査地点付近の空中写真および位置を示す。調査地点付近の地質は、秩父帯北帯の砂岩・チャートを基盤としている。崩壊地点の状況は、図-31 に示すように山頂付近から幅 400m～500m の大規模な崩壊が発生し、この崩壊によると思われる大量の土石の堆積が見られる。また、図-32 に示すように大量の土石の下流への流下が認められ、土石の堆積により河川幅が 50m 以上となっている箇所が存在する。図-33 に示すように河川両岸は土石流による浸食が激しく、一部は高さ 20m 以上まで浸食の影響が見られる。また、図-34 に示すように林道のり面のり枠および補強土壁にも大きな損傷が見られる。なお、宮川右支川桧原谷川との合流点近くに設置された 2 箇所の治山堰堤はこの土石流により埋没状態となっているが、宮川への土石の流下はある程度抑えられていた (図-35)。本地点では、平成 19 年 7 月に撮影された Yahoo の空中写真 (図-36) では源頭部北側に崩壊が確認できる。今回この付近を撮影した国土地理院の空中写真 (図-37) と比較すると、この崩壊を含めた南側で大規模な崩壊が発生したと考えられる。また、図-38 に示すように、本崩壊箇所の等高線形状は周辺と異なっている。

図-37 国土地理院撮影による空中写真

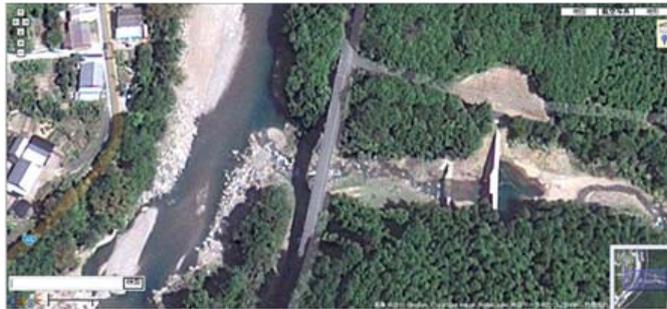
図-43 被災前の空中写真（Google）

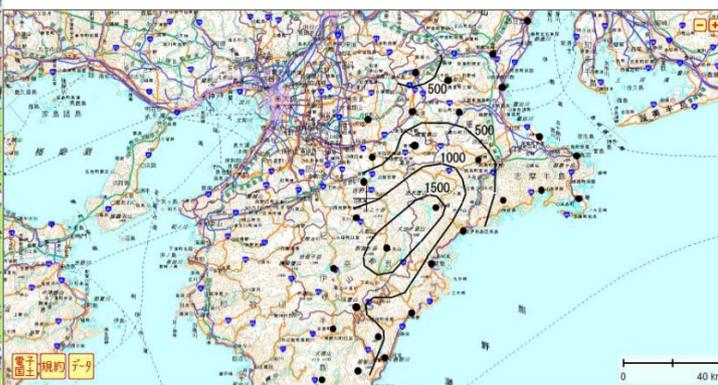
および持山谷が秩父帯と異なるものの、それらの発生位置は比較的近い地点に集中している。図-53 は、アメダスデータを基に平成 23 年 9 月 1 日から 5 日の累積降雨分布を示したものである。三重県では宮川観測点で 1500mm を越えており、これらの大規模崩壊が発生した周辺で特に累積降雨量が多くなっている。図-54、図-55 は過去 10 年間の月間降水量を宮川観測点および、大きな被害が見られた紀宝町に近い新宮観測点について示したものである。宮川観測点と新宮観測点を比べると、特に台風 21 号による災害が見られた平成 16 年 9 月および今回平成 23 年 9 月の降水量が宮川観測点で特筆する値となっている。今回平成 23 年の豪雨では、台風 15 号も含め 9 月の 1 ヶ月間に 2452mm の降水が見られ、これは月間累積降雨量として観測史上 1 位であり、2 位の 1468mm と比べて 1000mm 程度も多い記録的なものであったといえる。図-56 は、平成 16 年 9 月の台風 21 号時および今回平成 23 年の土砂災害発生前後の時間降水量を示したものである。なお、平成 16 年はアメダスデータが欠測しているため近隣の国土交通省（大台町宮川栗谷）のデータとなっている。今回平成 23 年の累積雨量は記録的であったものの、時間最大降水量は台風 21 号により多数の災害が発生した平成 16 年の 120mm 程度に対し、今回平成 23 年は 80mm 程度と小さくなっている。図-57 は林氏・相澤氏らが作成した平成 16 年台風 21 号による土砂災害箇所と、その時の累積雨量、時間降水量の分布を示したものである。図中の赤で示した土砂災害発生箇所と累積雨量の分布とは明瞭な関係が見られないもの、時間降水量においては 100mm 以上の領域で土砂災害の発生が多く見られる。しかし、時間降水量が 80mm を下回る領域での土砂災害の発生は明瞭には認められない。現在までの調査において、大台町周辺では平成 16 年の台風 21 号に比べ土砂災害の発生件数は少ない傾向にあり、これは時間降水量が 100mm を下回っていたことが原因ではないかと考えられる。ところで、宮川周辺では上述のように今回の台風 12 号による降り始めからの累積降雨量が 1630mm と記録的に多かった。今回の大規模崩壊が発生した地点とこの累積降雨量が記録的に多かった地域とを比較すると対応が見られ、大崩壊の原因として記録的な累積降雨量が影響した可能性が考えられる。

図-53 平成 23 年 9 月 1 日～5 日の累積降雨量
(国土地理院地図に記入)

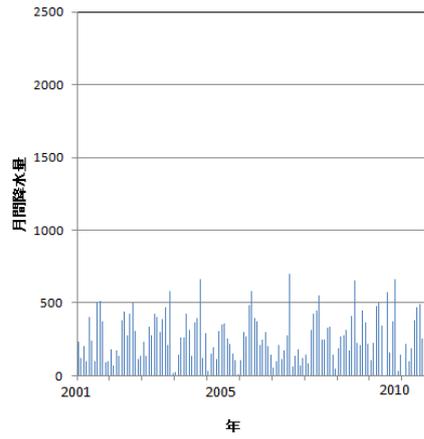
図-55 新宮観測点の月間降水量
