平成16年7月福井豪雨による地盤災害調査報告書

平成 17 年 5 月

(社) 地盤工学会

平成16年7月福井豪雨による地盤災害の緊急調査団

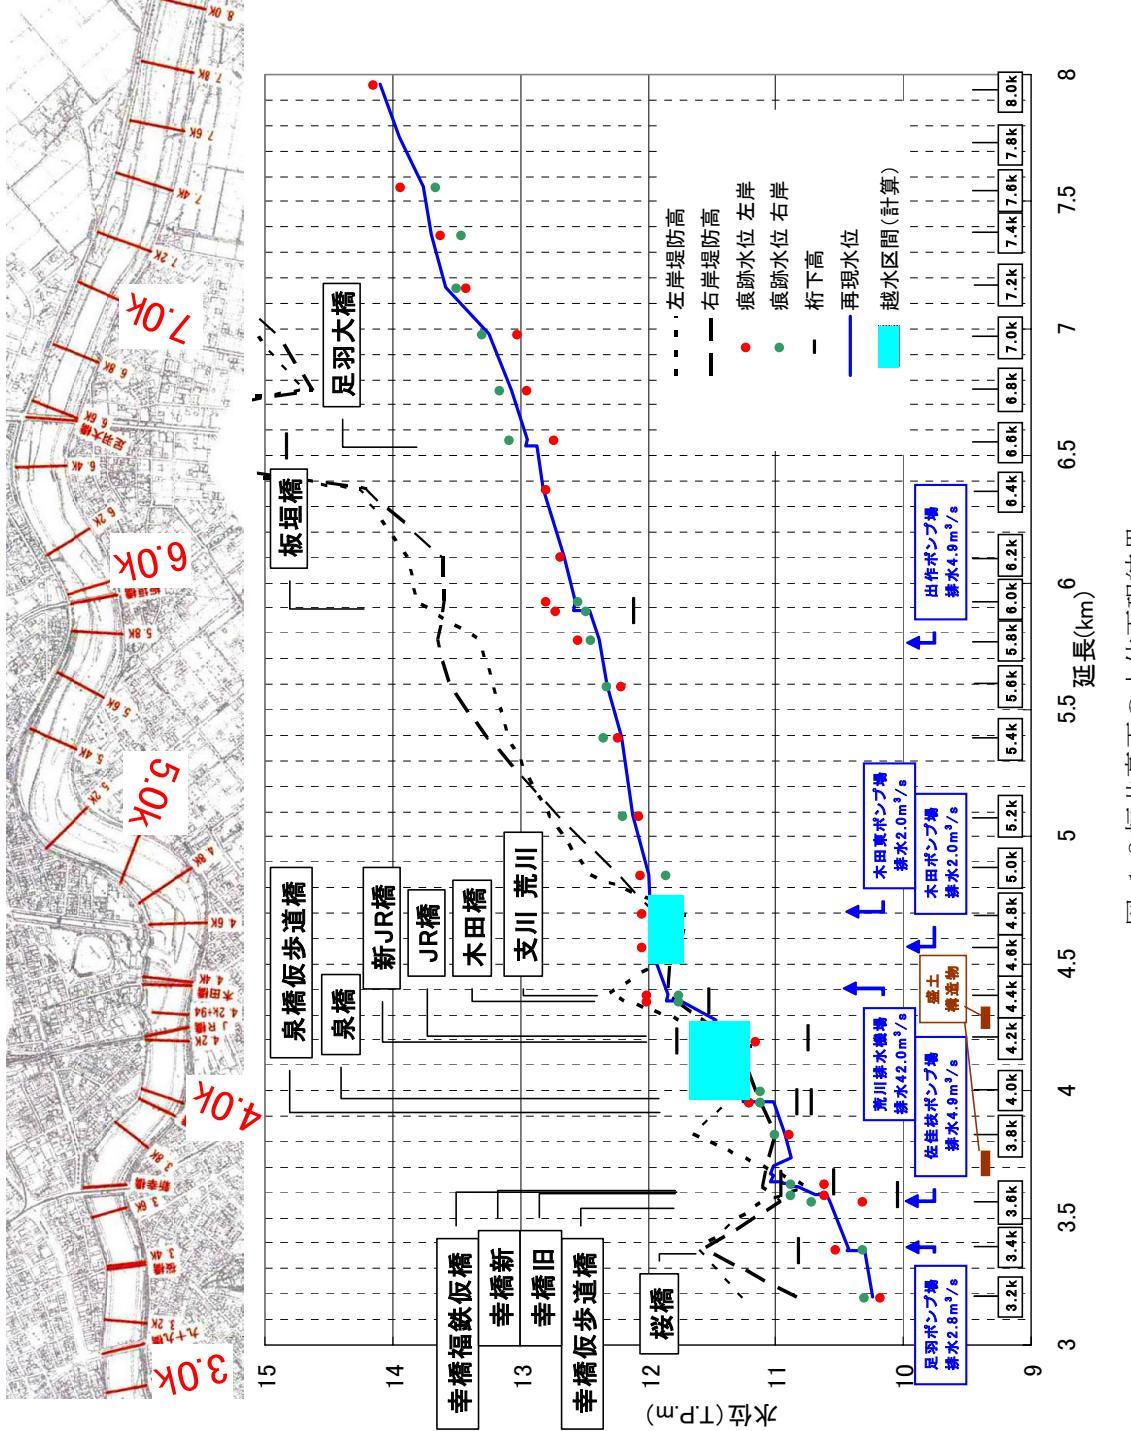
図-1.8福井豪雨の水位再現結果

洪水痕跡水位、水位上昇の要因となる河道内工作物および流入ポンプ流量等の影響についても考慮した一次元定常解析による河川水位の再現結果を図-1.8 に示す。距離は、足羽川と日野川の合流点から上流側への距離を表す。平面2次元非定常解析によるピーク流量時の水位分布と流速分布・流向図を図-1.9 に示す。また、ピーク流量時と破堤直前および破堤 直後の流況比較図を図-1.10 に示す。これらの結果から、以下のことが推定される。

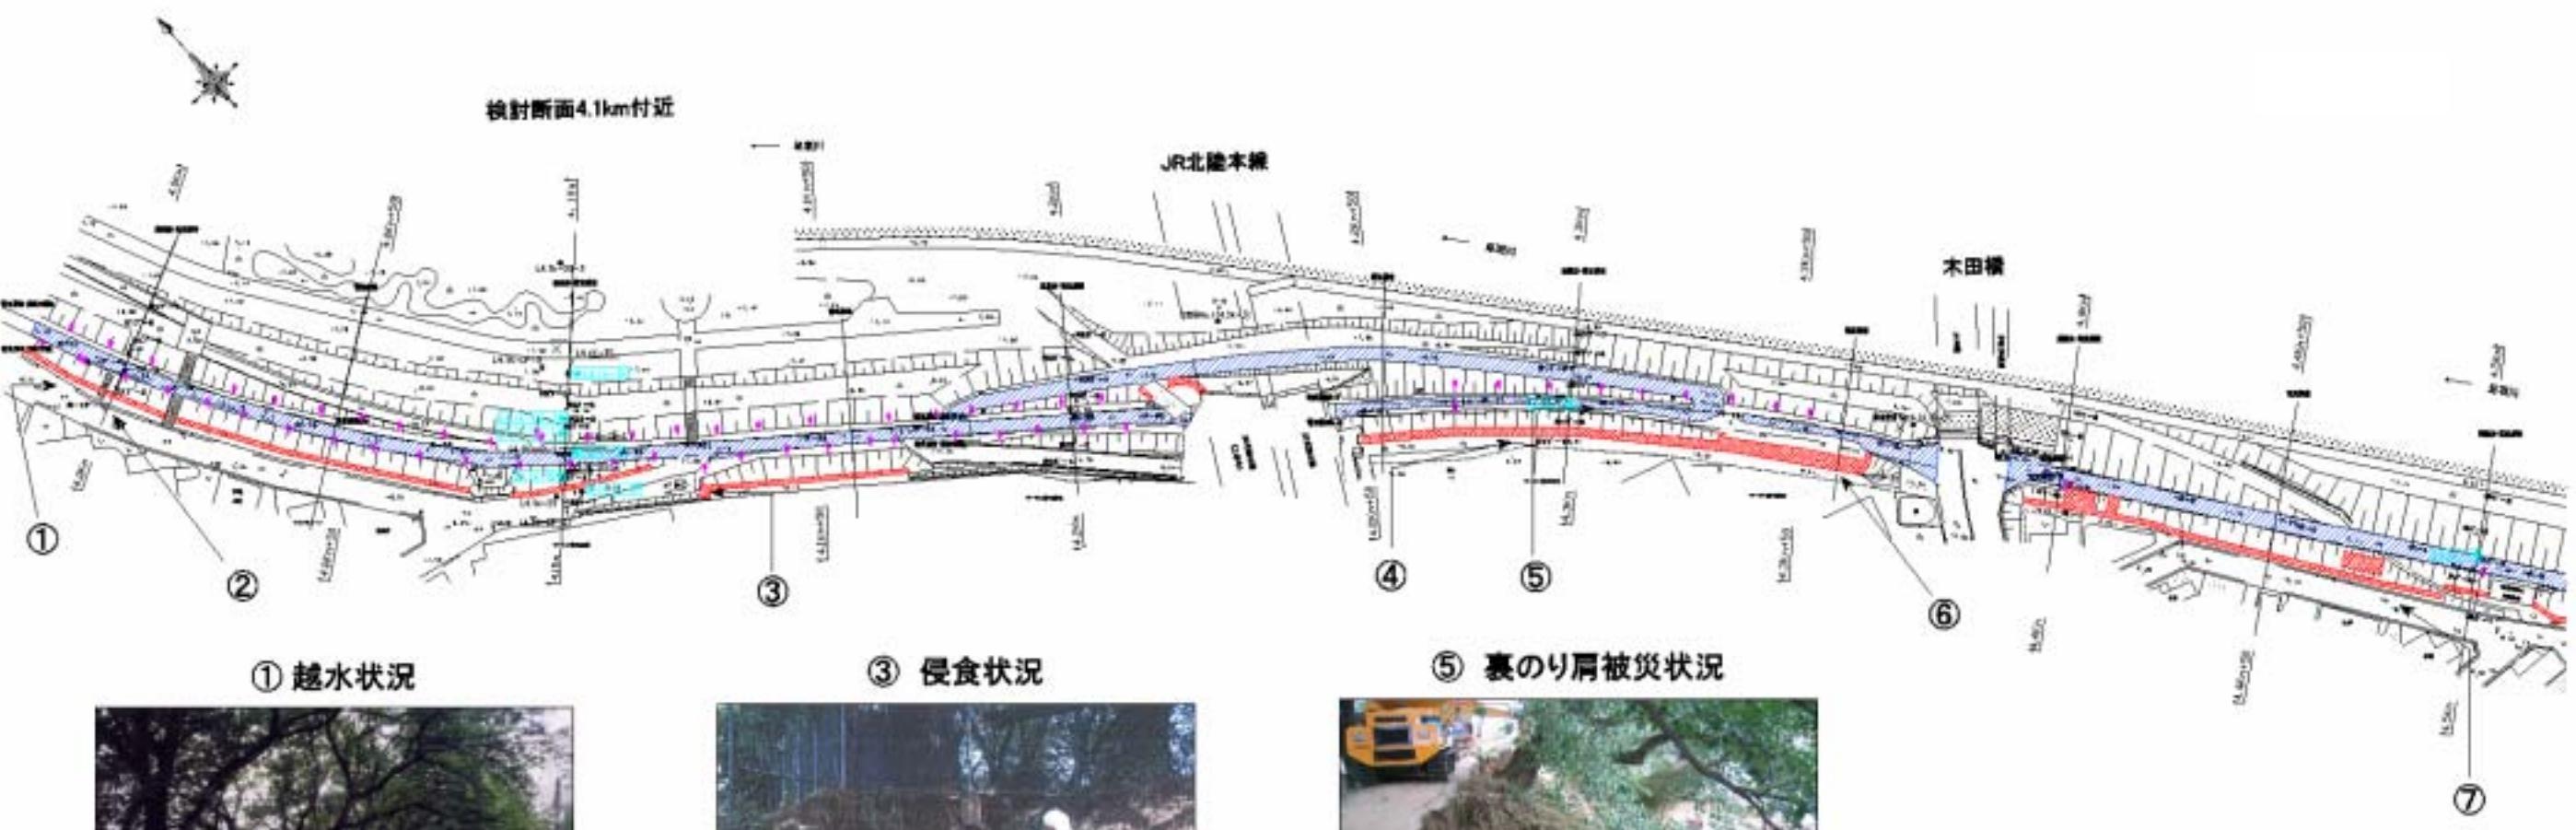
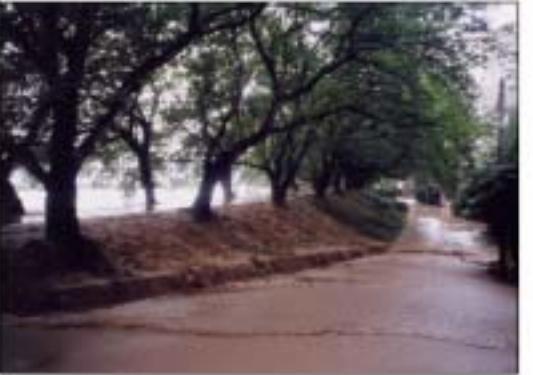
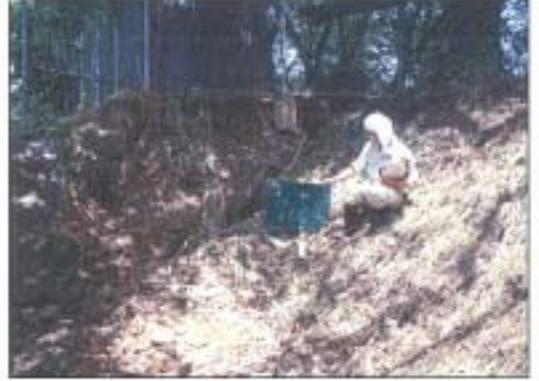
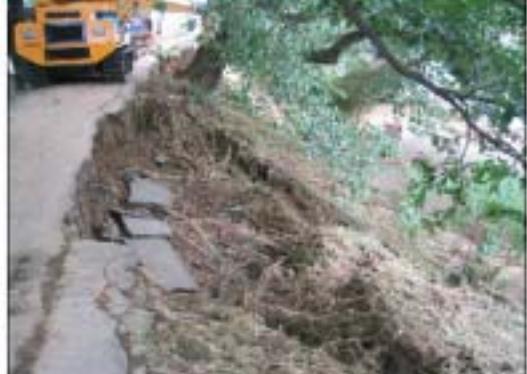
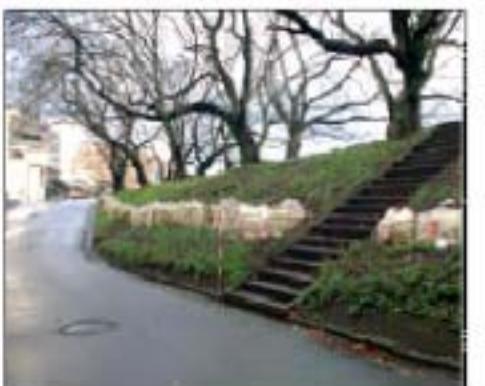
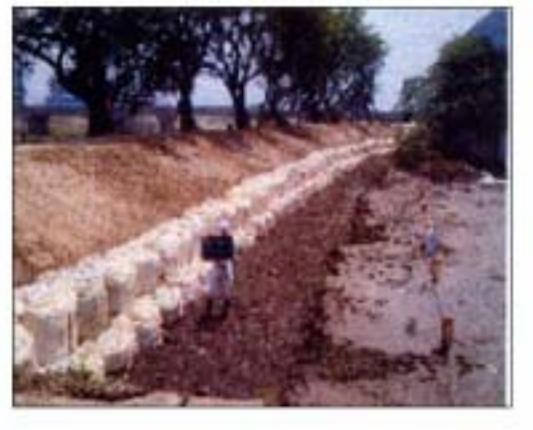
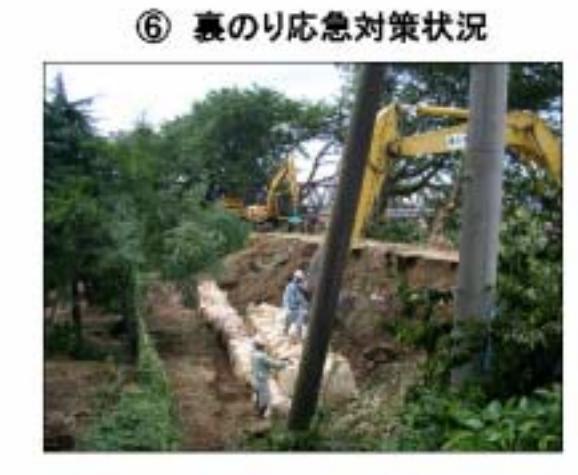
図-2.6 被災状況平面図(足羽川左岸 4.0km 付近~4.5km 付近)

- ⇒ 川表のり肩、川表のり面とも現地調査から被災は確認されなかった。
- 2) JR 北陸本線(4.2km 付近)より下流【天端舗装:有、堤体地盤:粘性土、護岸:無】
- ・裏のり面侵食(図-2.6 参照)
 - ⇒ 比較的軽微な裏のり表面のガリー状の侵食や表面植生の侵食が確認された。
- ・裏のり勾配変化点における応急対策(図-2.6 参照)

- ⇒ 裏のり尻に土留工(擁壁、石積み、ブロック)があり、のり面とこの土留工変化点において軽微な侵食が発生しており応急対策として土嚢が施された。
- 3) JR 北陸本線~木田橋(4.4km 付近)【天端舗装:有、堤体地盤:砂質土、護岸:無】
- ・裏のり肩侵食、崩壊(図-2.6 参照)
 - ⇒ 裏のり肩付近に侵食、崩壊が確認された。裏のり先に土嚢による応急対策を施しているがのり尻における被災は確認されていない。

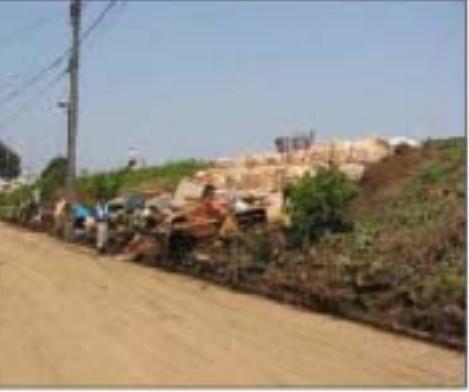
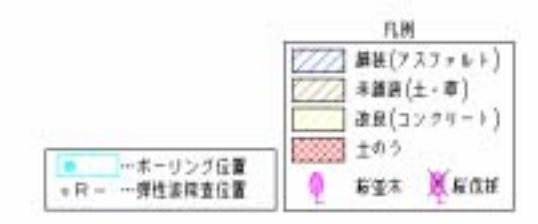
図-2.7 被災状況平面図(足羽川左岸 4.5km 付近~5.0km 付近)

- 5)破堤箇所付近 【天端舗装:無、堤体地盤:砂質土、護岸:有】
- ・破堤(図-2.7 、 、 、 参照)
 - ⇒ 周辺住民からの聞き取り調査によると、破堤部より下流(坂路天端付近)で天端から 50cm 程度下方で漏水が生じ、坂路天端から越水が始まった。越水発生後しばらくして避難した ため破堤過程を目撃していない。しかしながら、越水までは堤体に変状は起きていないこ とを、この聞き取り調査から確認した。報道写真より、破堤部上・下流端の裏のり肩から 破堤が進行したことが確認できる。

- 6)破堤箇所より上流 【天端舗装:無、堤体地盤:砂質土、護岸:無】
- ・裏のり面崩壊(図-2.7 、 、 参照)
 - ⇒ 破堤箇所下流と比較してやや多く、裏のり面の崩壊箇所が確認された。この崩壊は裏のり 全体を含むような大きなものとなっている。

に示す被災状況と概ね一致すると考えられる。4.7kmは越水による天端付近と裏のり面に1.0以下の 脆弱な部位が広く現れており、この脆弱域が拡がっている。4.8kmは4.7kmと比較して堤防形状の違い から天端、裏のり面付近の浸潤域は狭くなっている。4.8kmは堤内地盤が民家となっており表層部が透 水性となることから、裏のり尻付近の堤内地盤に脆弱域となる1.0以下の部位が現れている。現地調査に おいても図-2.7 、 に示すようにのり尻付近の崩壊が生じたことが確認されている。これより、被 災状況と解析結果とが概ね一致する。

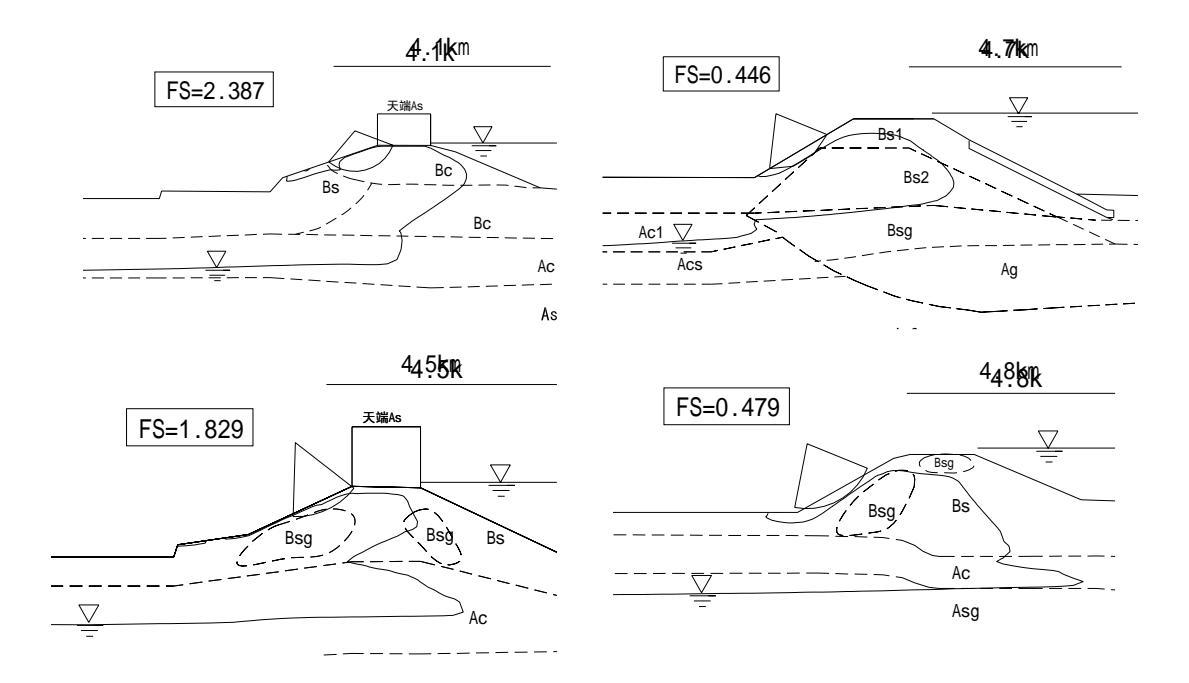
図-2.11 円弧すべり計算結果図(越流水深最大時:裏のり安全率最小時)

現地被災調査において、越水による侵食と局所的なすべり破壊と考えられる堤防崩壊が木田橋 (4.4km 付近)から上流で数カ所確認された。この堤防崩壊に対するすべり破壊の要因を考察する目的 から、飽和・不飽和浸透流解析で得られた堤体内浸潤面を簡便分割法による円弧すべり計算に適用し、 堤内側での最小すべり安全率を算出した。堤内のり面に着目し、もっとも最小すべり安全率が低い時の 結果図を図-2.11 に示す。河川水位が堤防天端到達時(越水前)では、堤体内浸透水が堤内側に達して いないことから、現状における堤防の最小すべり安全率となる。各検討断面で堤防形状、地盤特性は異 なるものの最小すべり安全率は1.0以上となり、堤内側のり面においてすべり破壊が発生した可能性は低 いと考えられる。一方、越水深最大時頃では、堤体土質が砂質土主体で天端にアスファルト舗装が施さ れていない 4.7km、4.8km 断面は、前述したように浸潤域が堤防裏のり表層部に浸透していることから、 最小すべり安全率は1.0を下回る結果となっており、本豪雨で堤防裏のりにおいてすべり破壊の発生した 可能性は高いと推察できる。現地調査において図-2.7 、 に示すようにのり尻付近の崩壊が生 じたことが確認されている。これより、被災状況とこのすべり破壊に対する検討とが概ね一致する。ただし、 4.5km 断面では、浸透流解析において裏のり表面のみに浸透水が到達していることから、最小すべり安 全率は 1.0 を上回る結果となっているものの、現地調査においては図-2.6 に示すように局所的な崩壊 が確認されていることから、若干の地盤条件の違いによってはこのすべり破壊の発生する可能性はあると 考えられる。堤体土質が粘性土主体である 4.1km 断面では、透水性が低いこと、せん断強度は粘着力 が主体であることから、有効応力(水位の変化)の変動によるせん断強度は一定である。このため、すべり 破壊の可能性は低いと判断できる。本豪雨では、川表側に被災は見られなかったものの、浸透に対する すべり安定性を把握する目的から、各検討対象地点における川表側を対象とした円弧すべり計算を実施 した。水位低下過程における最小すべり安全率がもっとも低い時の計算結果を図-2.12 に示す。これら結 果図から、水位低下時において浸透に対する川表側すべり安定性は確保されていたと判断できる。

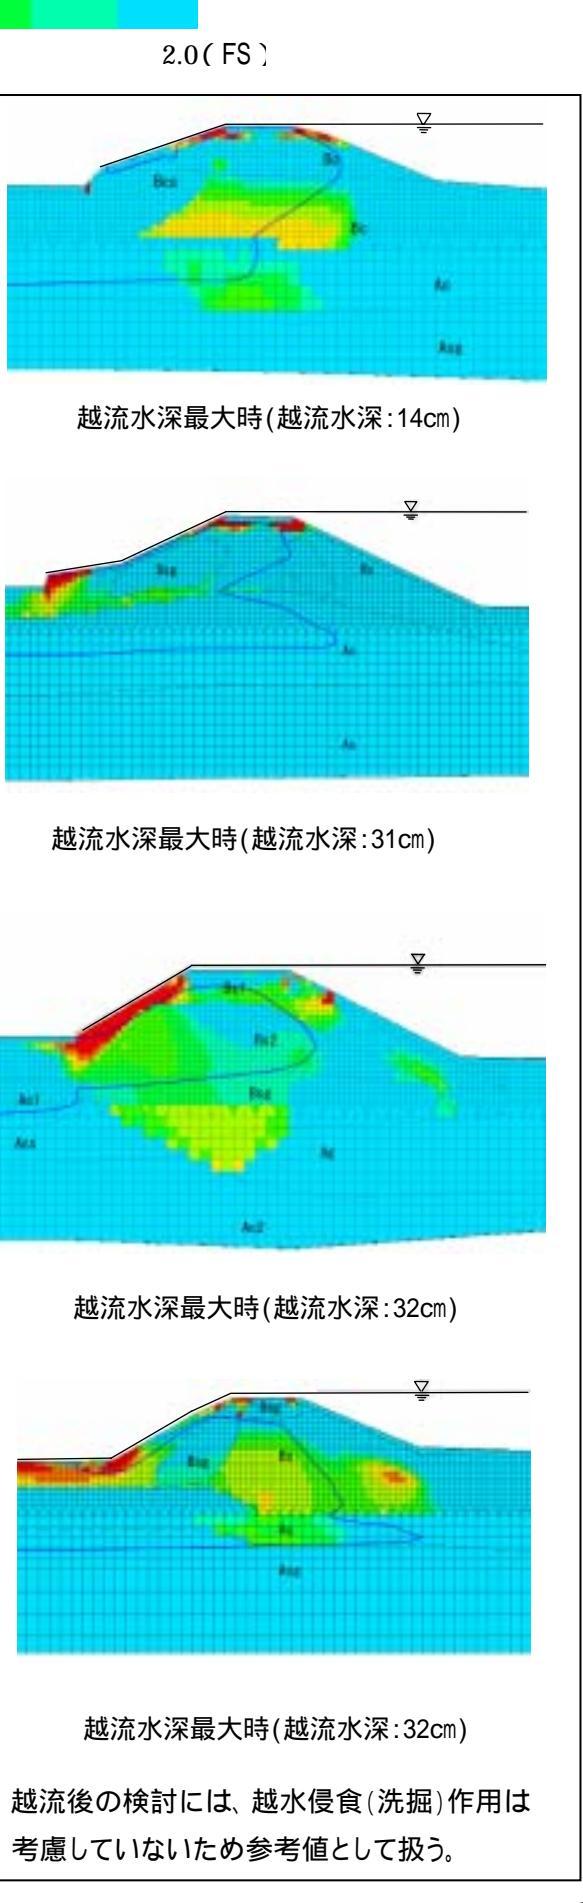
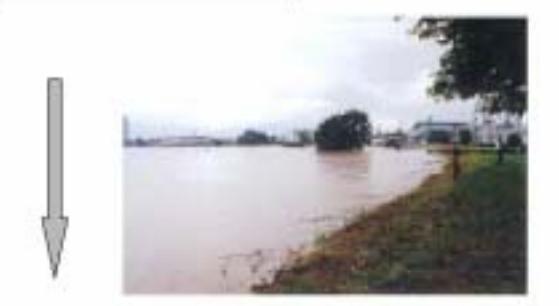
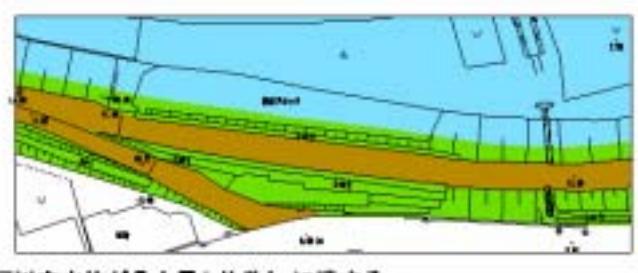
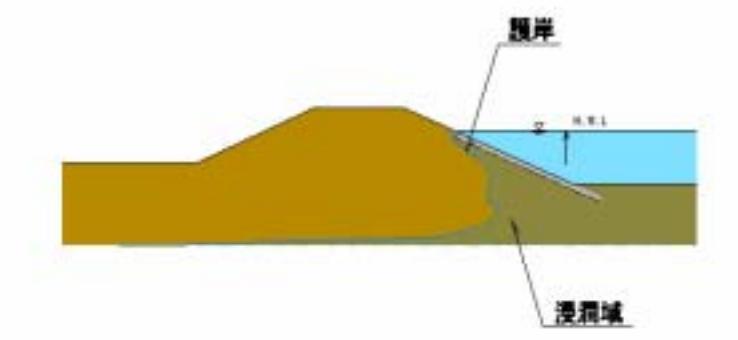
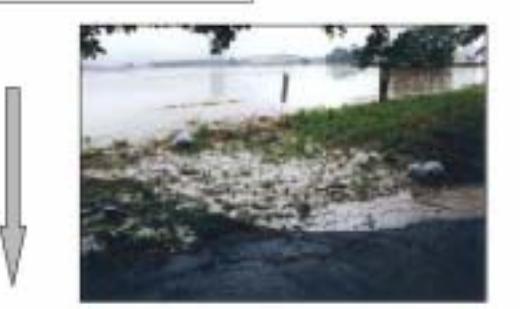
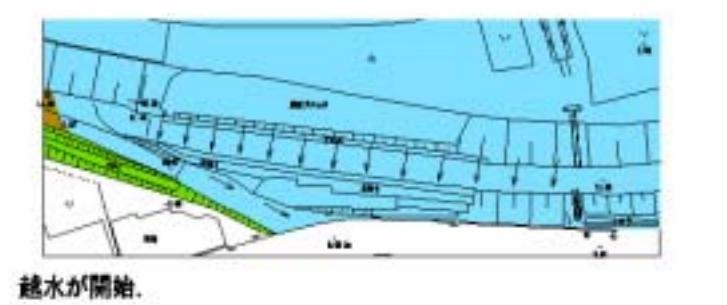
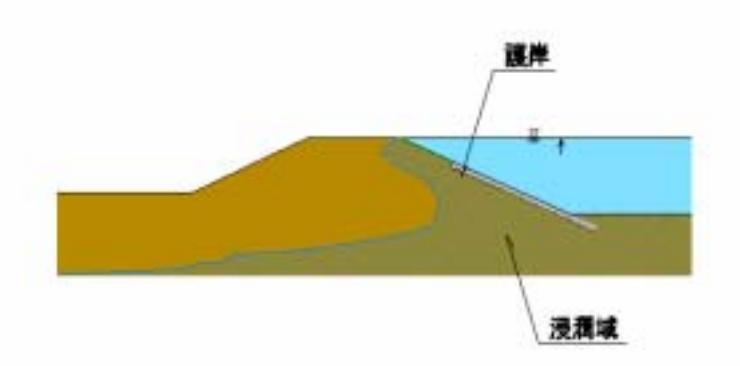
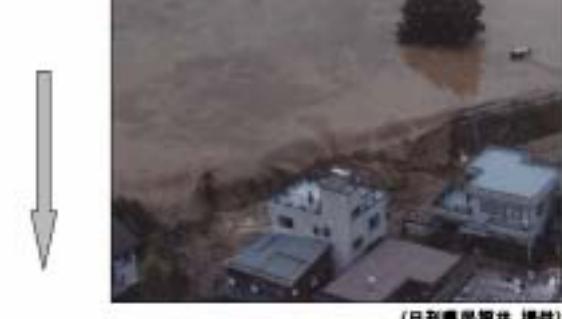
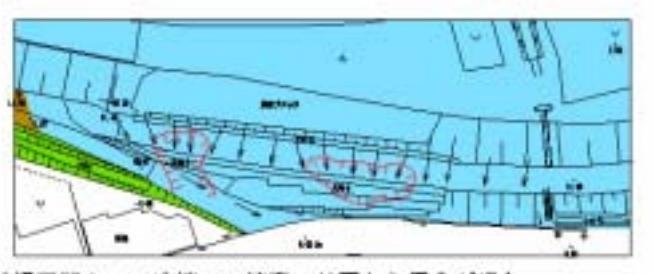
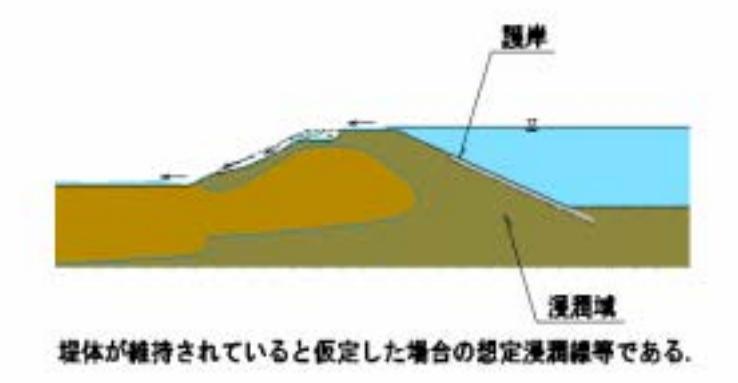
計面高水位到達(10:30頃)

河川内水位が急上昇し出まし.に達する.

越水開始 (12:15頃)

破堤時 (13:35~13:45頃)

破壊区間上・下流端で天端裏のり肩から侵食が進む。

河川水流入 (14:30頃)

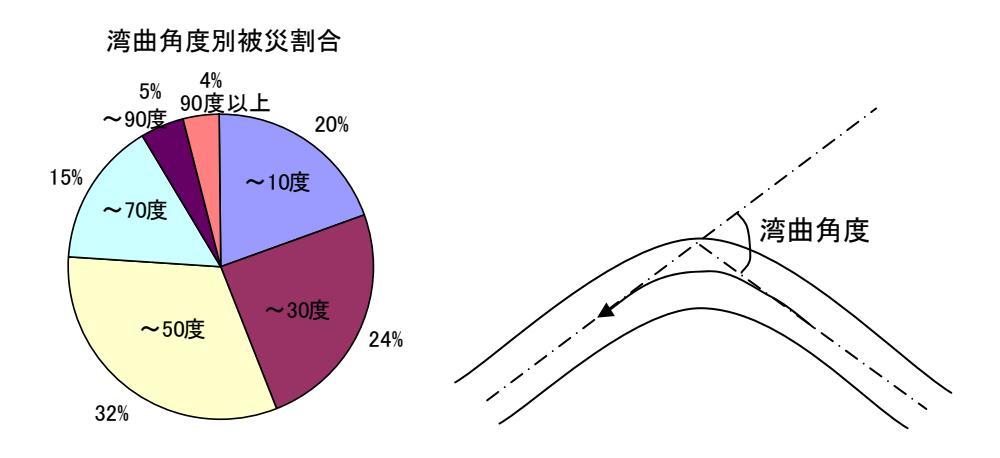
図-10に個々の湾曲部の角度と被災の割合を示す。湾曲角度の測定は、図に示すように流線方向に 沿って、湾曲部を挟んで流線がほぼ直線になる部分を延長した2本の直線の角度とした。10度以下に は直線部での被災箇所も入れてある。湾曲角度50度までは、角度が大きくなるほど被災事例の割合が 大きくなってくる。それ以上になると、被災の有無に関係なく、それほど大きく湾曲している箇所自 体が減少するために、割合も減少してくると考えられる。本来、湾曲角度毎の被災した部分と被災し ていない部分の割合を調査すべきであるが、今回対象としている中小河川数は非常に多く、被災して いない部分の湾曲角度まで把握することは不可能に近いため実施していない。しかし、1974年7月の 台風8号および梅雨前線による東瀬戸地区の豪雨災害の際に、京都大学の調査グループが淡路島の新 川ならびに宝珠川の全河道を対象に湾曲角度と被災率について詳細に調査している⁷⁰。それによると、 平均の湾曲角度がそれほど大きくない新川においては、湾曲角度が大きくなるほど被災率が高く、特 に外岸部で被災率が高かったことが確かめられている。一方、平均湾曲角度が新川より大きな宝珠川 においては、湾曲角度と被災率との明確な相関は見ることはできなかったものの、被災率自体は新川 に比べて明らかに高く、急な湾曲が多い河川ほど被災率が高まることが示されている。今回の福井豪 雨で被災した上流部の河川は湾曲部も多く、そのことが被災数の増加につながっているとも考えられ

図-10 湾曲角度別被災割合

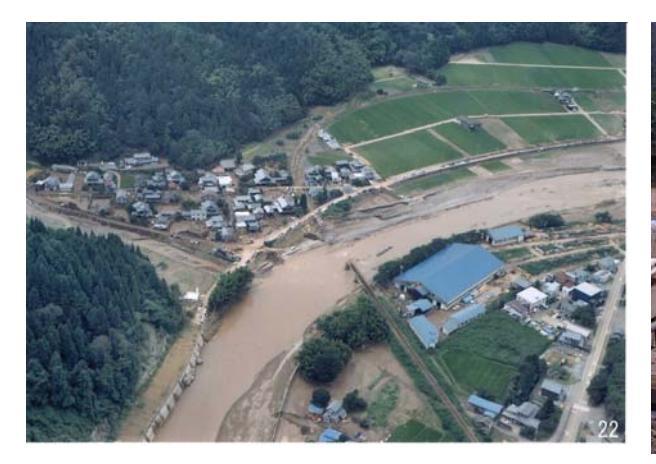
現場は図-12に示すように、谷底平野を流れてきた足羽川が福井市街の平野部に出る直前の最後の 大きな湾曲の出口部にあたる。その湾曲部は、上流域で大被害を引き起こした一乗谷川との合流地点 でもあり、また越美北線の鉄橋のひとつが流された地点でもある。図-13にデータマップにおける現 地図を示す。図中の No.49 の被害箇所に注目する。写真-1 は被害直後の航空写真であり、上流側か ら下流側左岸を見たものである。左上部より一乗谷川が合流していることがわかる。写真-2 は濁流 によって鉄道橋梁の橋桁が流された跡である。写真-3 は下流部に残された破壊した堤防の断面であ る。堤防盛土に練積みの護岸が張られていたが、護岸ごとすべて流されている。破壊の直接の原因は 越流水により、裏法が侵食されたことによると考えられるが、写真-4 のように鉄道橋梁の橋桁が、 破壊した堤防の裏側まで流されてきていることから、流された橋桁が堤防を直撃したことも破壊の要 因のひとつに挙げられている。いずれにせよ、橋桁流失前から堤防天端が見えなくなるほど河川水位 は上昇し堤内地に越水しており、堤防は壊れやすくなっていたものと考えられる。

写真-1 被災堤防の航空写真(福井県提供)

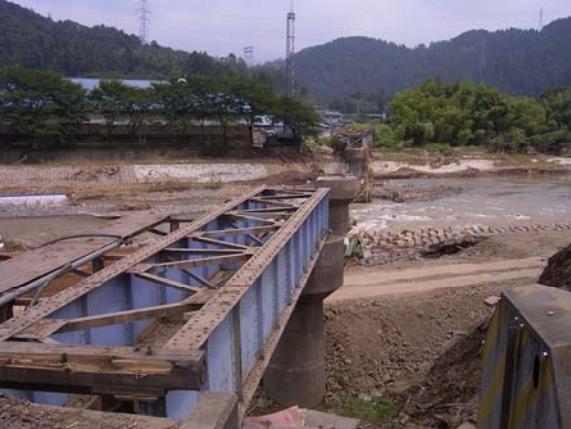
写真-2 流された鉄道橋梁

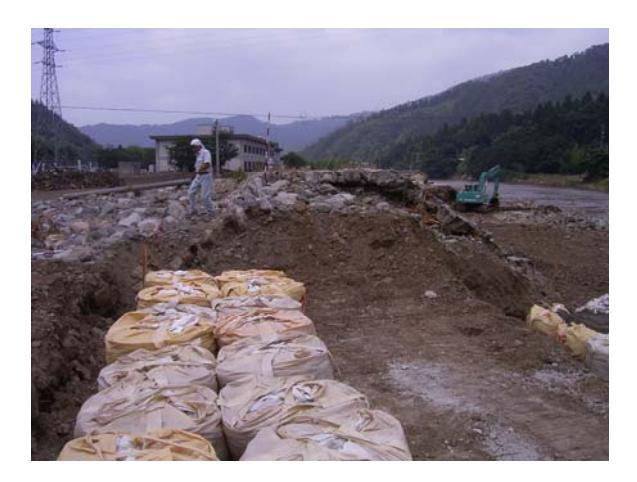
写真-3 被災堤防の断面

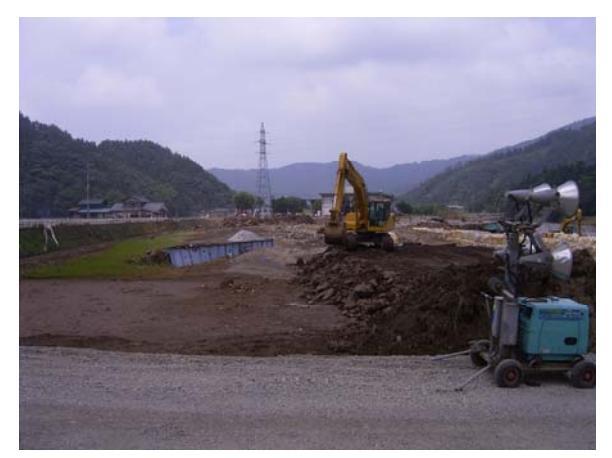
写真-4 堤内地側まで流されていた橋桁

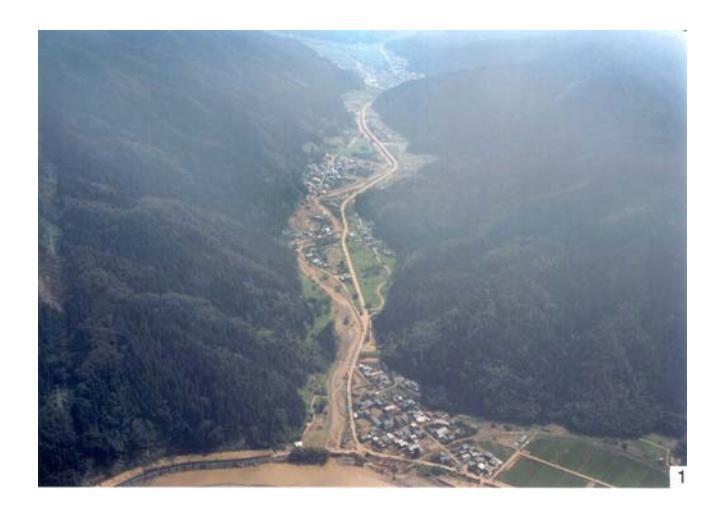
写真-5 足羽川合流地点から一乗谷川を望む(福井県提供)

一乗谷川は、佐々木小次郎がツバメ返しの鍛錬を積んだとの伝説がある一乗滝を上流にもつ川であ り、上記の阿波賀町にて足羽川に合流する。写真-5 は、足羽川との合流地点の方角から一乗谷川の 上流を見たものである。写真-6 は図-14 の No.58 の地点における護岸損壊の様子である。堀込みの 河道から水が溢れた痕跡が植物に残されているが、その溢れた洪水流により、天端から護岸背面の土 砂が流されてしまっている。写真-7 は、さらに上流に進んだ図-15 の No.82~85 で示される湾曲部 の上流方向を見たものである。写真中央付近に元の河道の護岸が見えるが、河道が土砂に埋塞される とともに、洪水時の侵食により流れが変わってしまっている。さらに上流の浄教寺町は甚大な土石流 被害の被災地であるが、写真-8、写真-9 のようにいたるところの護岸がはがれて流されているとと もに、溢水の流れにより両岸ともに侵食をうけている。このように土石流の被害が著しい場所では、 埋塞した河道から水が溢れ、より大きな被害を生み出すことになる。

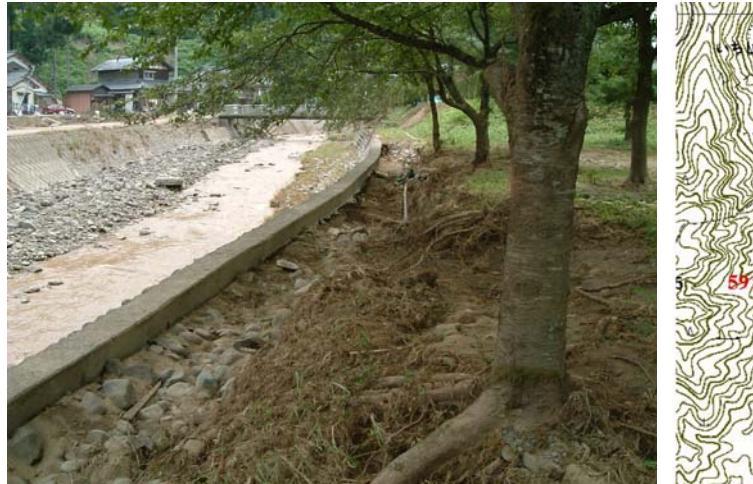
写真-6 天端から背面土砂が流出した護岸

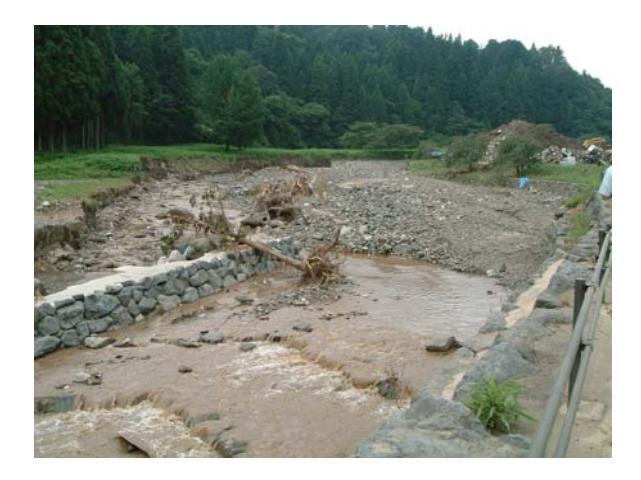
写真-7 土砂埋塞した河道

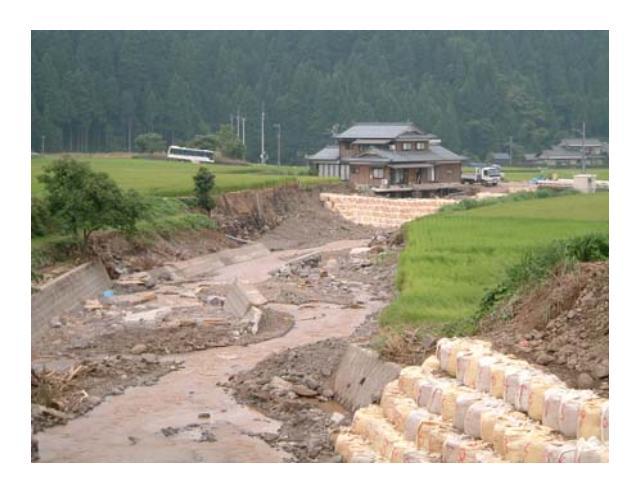
写真-8 浄教寺町での被害1

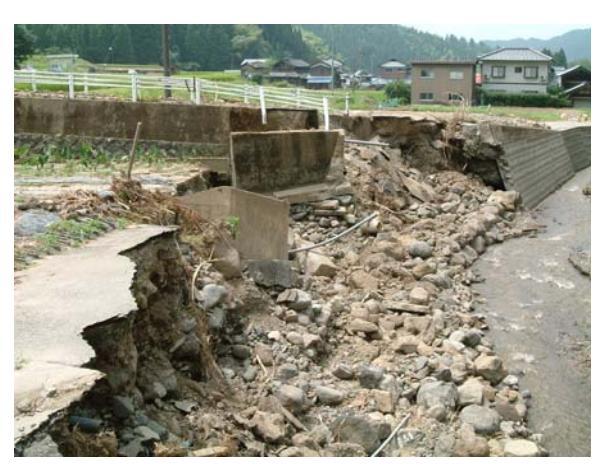
写真-9 浄教寺町での被害2

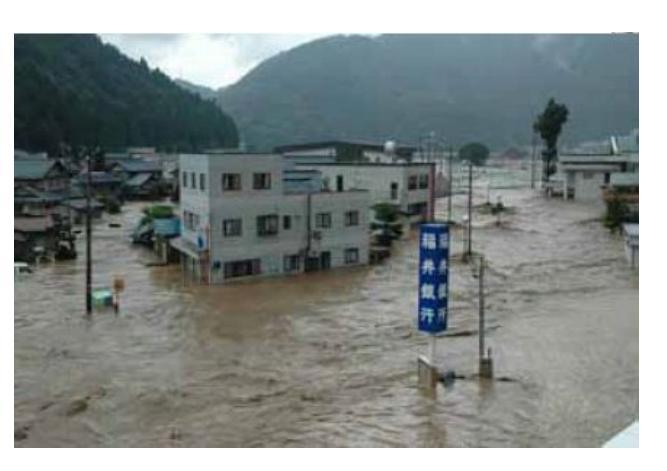
冠山を源流として北上してくる足羽川は、蔵作から朝谷島にかけて何度も蛇行しながら進路を西へ と変えてゆく地点である。この地点は比較的広い谷底平野になっており、図-9(a)の浸水図を見ても わかるように、その平野部のほとんどが浸水する事態に至った。図-16に当該地区の被害状況を示す。 美山町役場を中心に朝谷島は完全に水没したが (写真-10), すでに流下能力を超えた洪水が河道から あふれ出していたが、図-16の No.102の位置の堤防が破堤したことが、朝谷島の水没を決定的なも のにした。大きな蛇行の中で、外岸の出口部でもあり、次の湾曲にとっては内岸の入口部にあたり、 今回の豪雨の損壊事例においては、最も損壊件数が多い部分にあたる。写真-11は損傷を受けた堤防 を対岸からより見たところである。元々の河道が低いのに加え,平時には高水敷が広いために,堤防 天端と堤内地との高低差はあまり大きくなく,堤防の破堤というよりは護岸が損壊したとのイメージ に近い。写真-12 は図-16 の破線の楕円部における護岸損壊の様子である。ただし、ここでは護岸上 の道路が流失した(写真-13参照)ために,道路の被災として記録されており,データマップには掲 載されていない。このように護岸上にある道路が被災する事例は、豪雨時の典型例の一つであり、美 山町折立の称名寺前の道路流失(写真-14参照)も全く同じ被災パターンと言える。すなわち、いず れもすぐ背面に山を持つ谷底にあり、道路の幅をとるために護岸は盛土となっている。そのため、豪 雨時には降雨による浸潤のみならず、隣接する山地に浸潤した雨水が地下水流となって、このような 谷地の盛土に水が集まることになる。結果として盛土自身のせん断強度も地盤材料の飽和化により急 激に低下することなり、護岸としての安定性も当然のことながら低下するものと考えられる。護岸損 壊の直接の原因は、側岸侵食によるものであるが、以上のような状況で背面地盤のせん断強度が低下 していたことが、被災規模を拡大したと言うこともできる。

写真-10 美山町役場付近の被害¹⁾

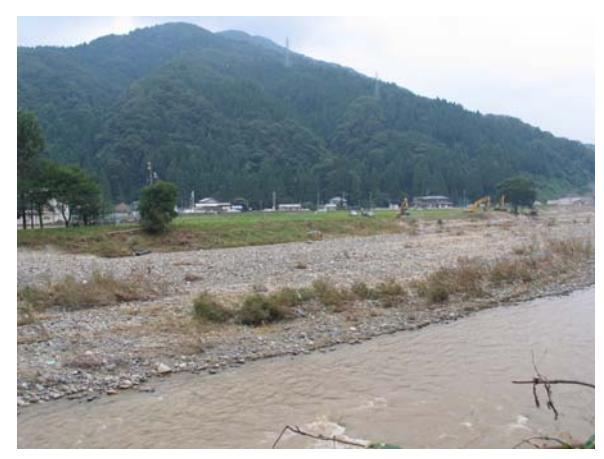
写真-11 美山町朝谷島の堤防被害

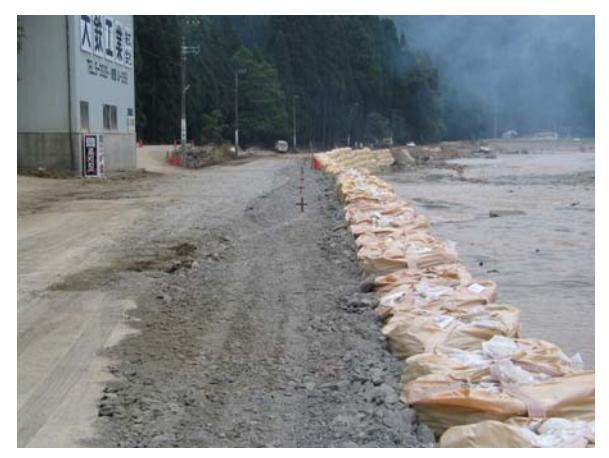
写真-13 護岸損壊による道路流失

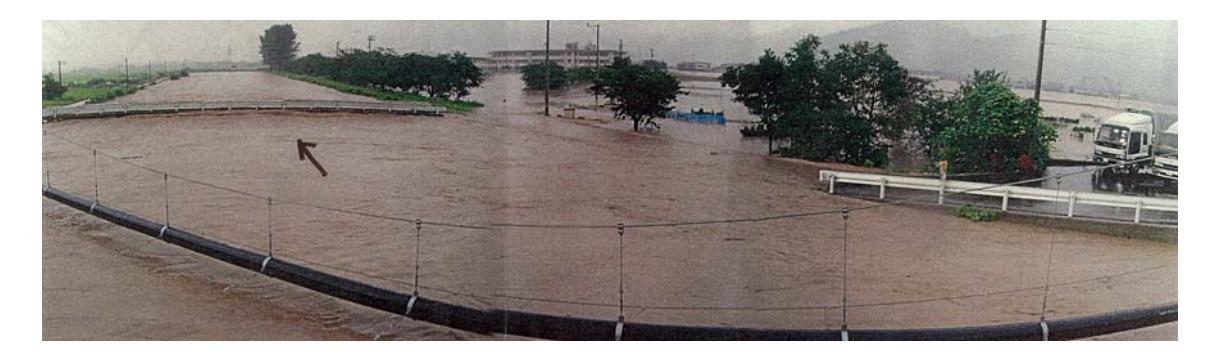
図-17の護岸損壊に着目する。データマップではNo.76の地点にあたる。この場所の鯖江市落井町 は河和田川の最下流域であり、損壊地点は鞍谷川との合流部から420m 余りの場所である。図-9(b) の浸水図で見るように、上流を含めて非常に広い範囲で浸水をしている。間近の河和田川は両岸とも 至る所で溢水していたが、それのみならず図-17中に示した鞍谷川右岸堤防からも越水しているため (写真-15 参照)、合流部に近いこの辺りは氾濫した水が最も集まりやすく遊水池化していたと考え

写真-15 鯖江市川島町での鞍谷川右岸堤防での越水(福井県提供)

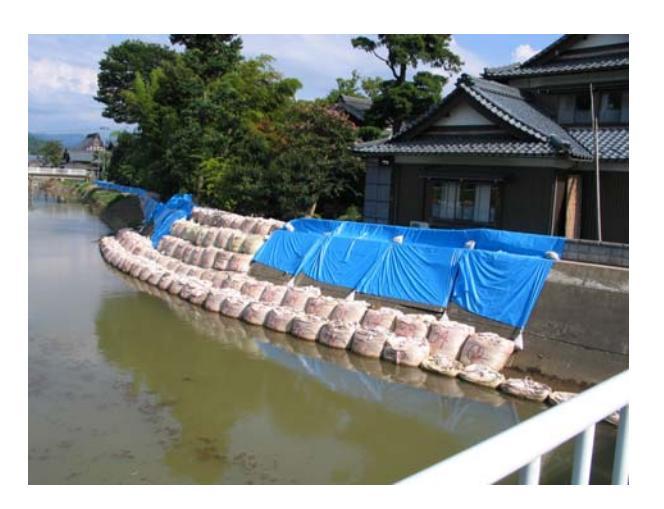
られる。損壊地点の河和田川左岸側に民家が集まるエリアがあるが,その辺りの浸水状況は護岸部付 近の若干高い位置にある民家で床上 1m 以上,少し南側の奥に入った位置では,民家の2階にせまる ほど水につかる被害となった。写真-16は被災した護岸である。擁壁護岸であるが、コンクリートの 打ち継ぎからの破損が目立つ。写真の民家の住人の証言によると、床上 1m ほどまで水位が上昇した のちに、18日の夕方になって河和田川の水位が下がり始めた後も、堤内地の水位は下がらないままの 状態が継続した。その結果、ついには「ボン」という大きな破裂音とともに護岸が損壊し、排水され ずに堤内地に溜まっていた水が、破裂した護岸の隙間から一気に河和田川に流れ出したとのことであ る。すなわち,堤内地の水が速やかに排水される術がなかったために,堤内地と河川との水位差が開 き、それによる残留水圧に耐えきれなくなった護岸が内側から損壊したという事例である。浸水域の 広さや形からも、この辺りでは一旦浸水した堤内地の水位がなかなか下がらない悪条件が重なったと 思われる。護岸の構造的な面から見ると、この種の擁壁護岸の場合はブロック積み護岸と同様に、大 きな残留水圧が作用しつづけないように、水抜き工の設置や、砕石のような裏込め材を背面に敷設す ることが望ましいが,橋を挟んですぐ下流側の破壊しなかった同形式の擁壁護岸(写真-17)を見る 限り,写真に撮影されている古橋からブロック式護岸とのすりつけ部までの約 60m の範囲内には矢印 で示す位置に排水口が一つあるだけであり、今回のような想定外の浸水時には、数および排水性能の 面から見ても、とても間に合うものではない。また、写真-17は、損壊した護岸の擁壁背面の状況で ある。擁壁の損壊によるはらみだしにより背面の土砂が沈下しているが、その背面の土砂は宅地と同 じものであり裏込め材が入っていた形跡はない。この種の擁壁護岸は、水抜きや裏込め材の有無に拘 わらず、水圧が作用しても壊れない条件で設計されているはずであるが、今回の事例のように地表面 よりも高い水位の想定外の残留水圧が、それも長時間作用し続けたことにより、ついには損壊に至っ たものと考えられる。

写真-16 鯖江市落井町での擁壁護岸の損壊

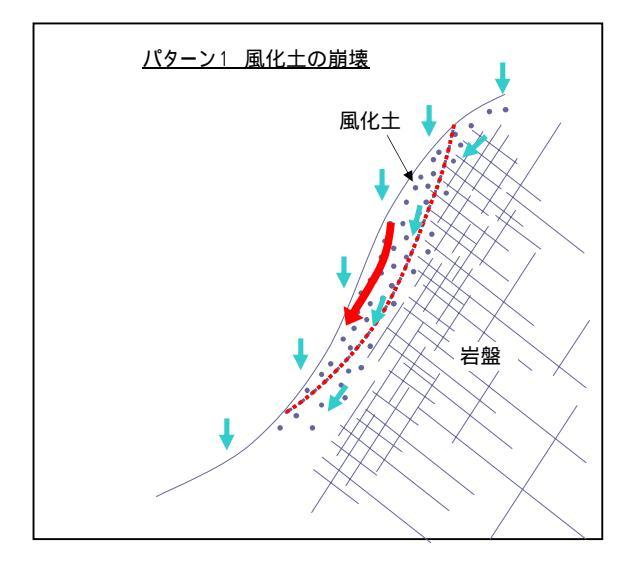
風化しやすい火山砕屑岩や安山岩質岩石を主体とする地山で, 表層が極めて悪い材料で構成される。

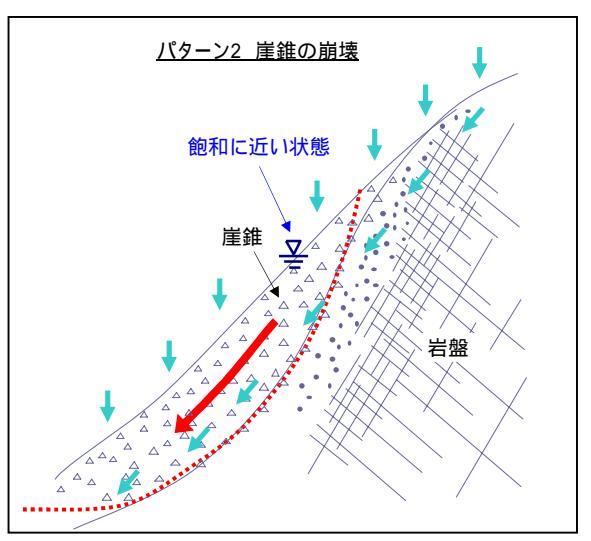
崖錐性堆積物の崩壊である。比較的緩斜面でも認められ,規模 も大きい場合がある。植林された杉の大木が根こそぎ倒壊して いる例もある。集水地形で普段から湧水がある箇所がある。地 下水の上昇による飽和や,上から下への飽和帯の形成により, 地層全体が飽和に近い状態になって,泥流状に崩壊したと考え られる。土砂の移動距離が長い。

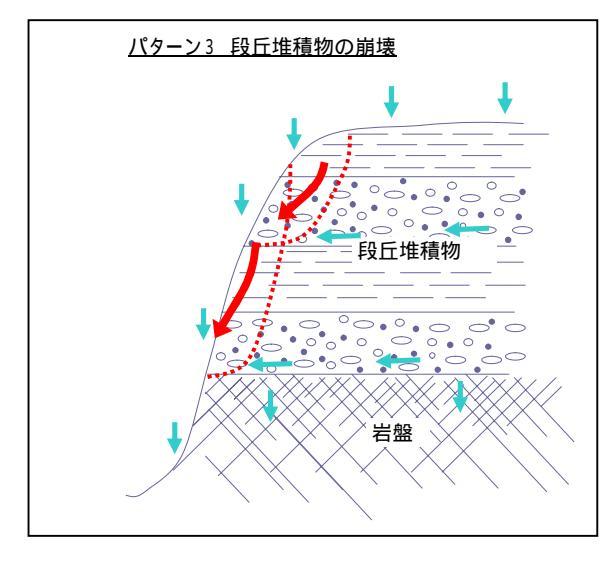
岩盤上の段丘堆積層や段丘堆積物内の地層境界付近で見受けられる。透水性の境界が弱面となって崩壊したものもある。

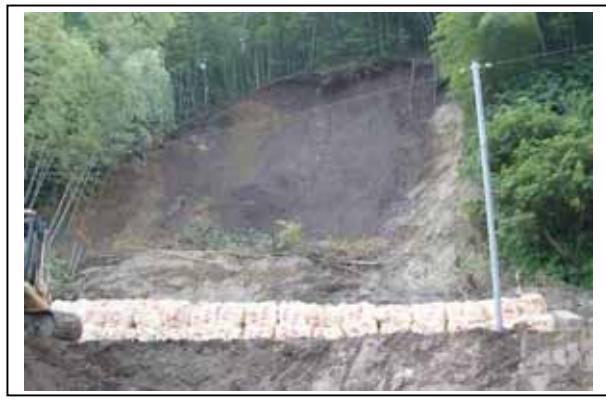
写真 7.1 No.22 斜面全景

付近住民の話

7月18日午前9時頃一機に崩壊

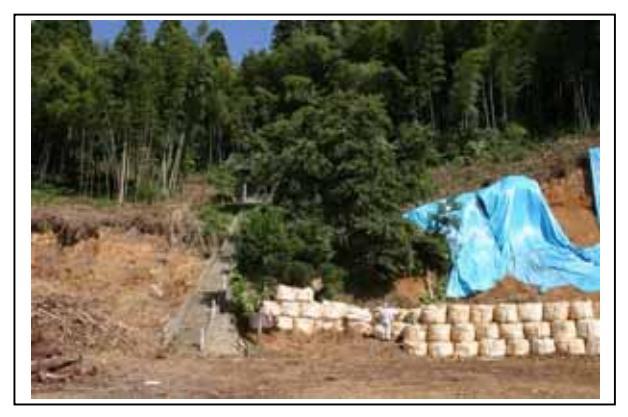
写真 7.2 No.33 斜面遠景(中)

住職(平本智秀氏)の話

7月18日午前8時15分ころ少し崩れていることを確認、午前8時30分ころ崩壊(数秒で崩壊) 日頃から斜面左下部に湧水有り、午前10時過ぎ当該斜面の左側斜面が崩壊

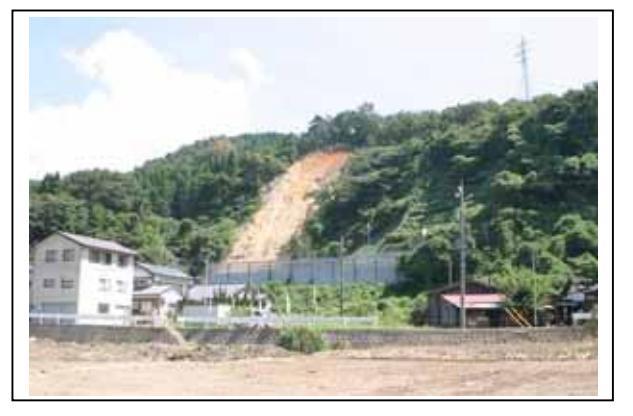
写真 7.5 No.4 斜面全景

(3) No.4 地点 福井市宿布町 宿布トンネル入り口(福井側)
 道路を挟んですぐ前の住民(区長 芦田尚義氏)
 7月 18 日午前 10 時上部の木が揺れるとともに崩壊

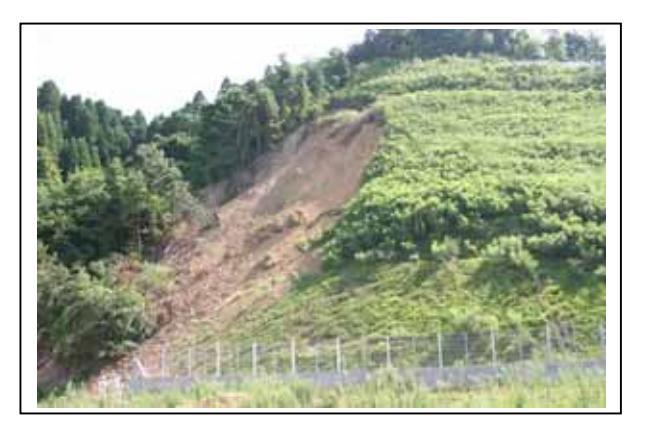
写真 7.6 No.1 斜面全景

付近住民の話

7月18日午前10時には崩壊していた。雨が激しく視界不良かつ破壊音などは聞こえなかった。 当時斜面左側の谷筋から多量の水が流出していた。

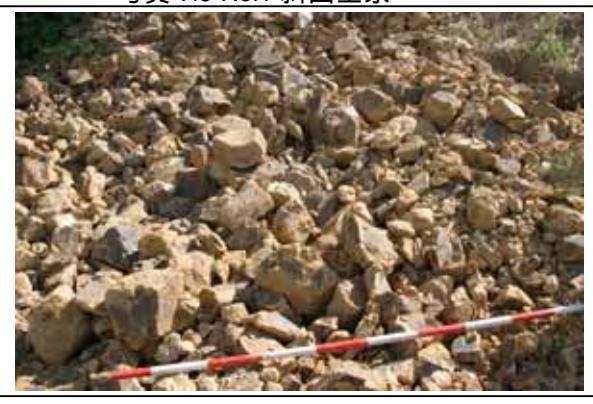
写真 7.7 No.1 斜面の崩壊物質

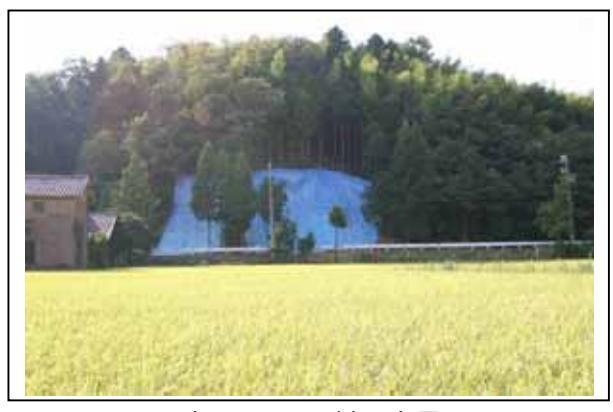
写真 7.8 No.31 斜面全景

付近住民の話(前面水田の持ち主、稲刈り中)

7月18日午前6時頃確認、其の時には崩壊していた。たぶん、明け方午前3時~4時に崩壊した と想像される。

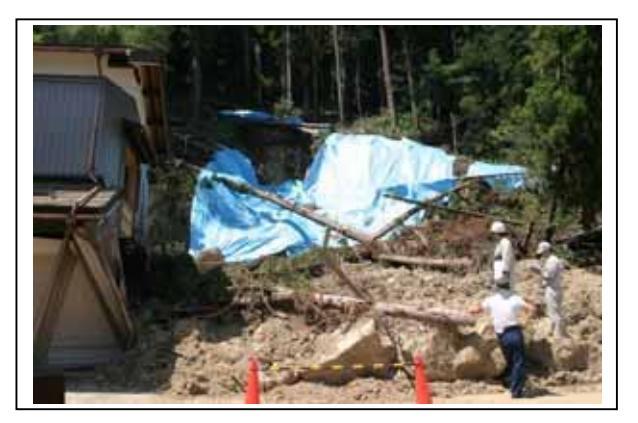
右側の半壊した家の住人が、豪雨が発生する何日か前に家のうしろの斜面が崩れているのを確認 しているみたいである。それほど大きなものではなかったようである。2 月末に雨の多かった時 期がある、おそらくその時雪解けと重なって崩れたのではないだろうか?

以前から気持ちの悪い山と思っていた。山の上に常時谷水があるし、硬いしっかりした岩が出て こない。山中には転石がごろごろしている。

写真 7.11 No.9 斜面右側の状況と崩壊物質

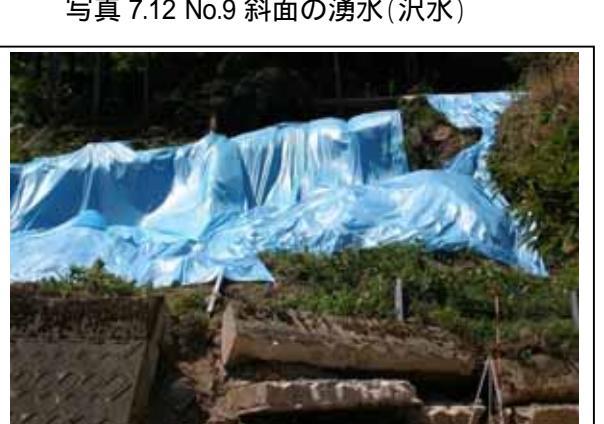
写真 7.12 No.9 斜面の湧水(沢水)

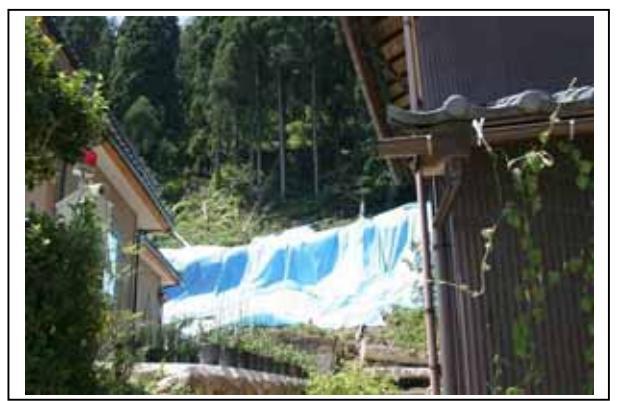
写真 7.13 No.9 斜面左側の状況

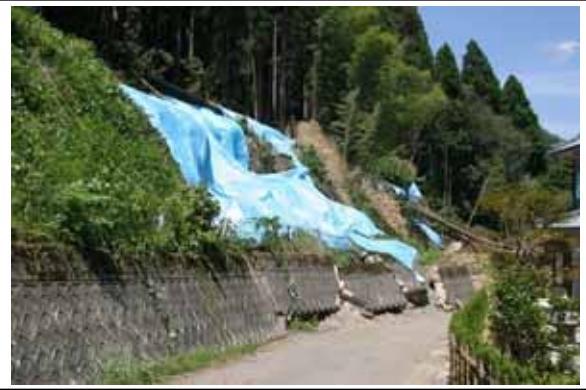
写真 7.15 No.9 斜面左側の状況

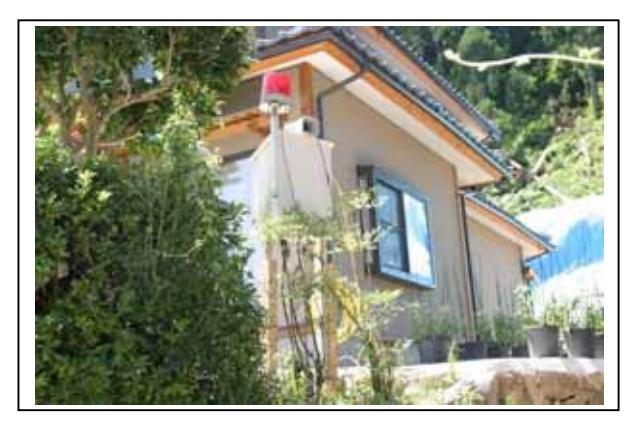
写真 7.16 No.9 斜面左側の状況

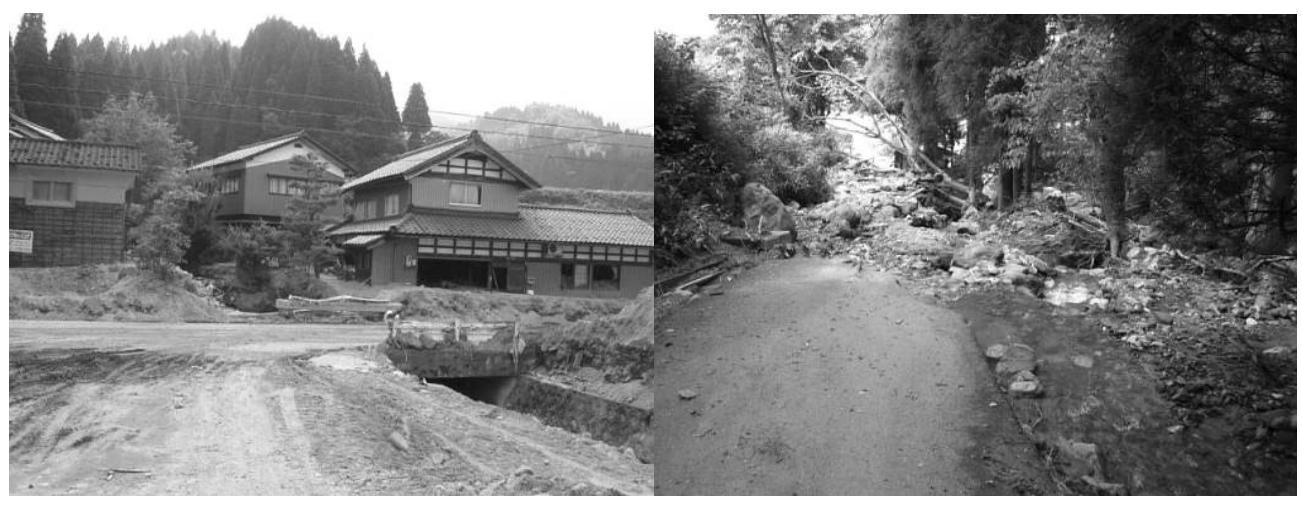
写真 A3 蔵作土石流被害住宅

写真 A4 蔵作川上流側と並行する林道の閉塞状況

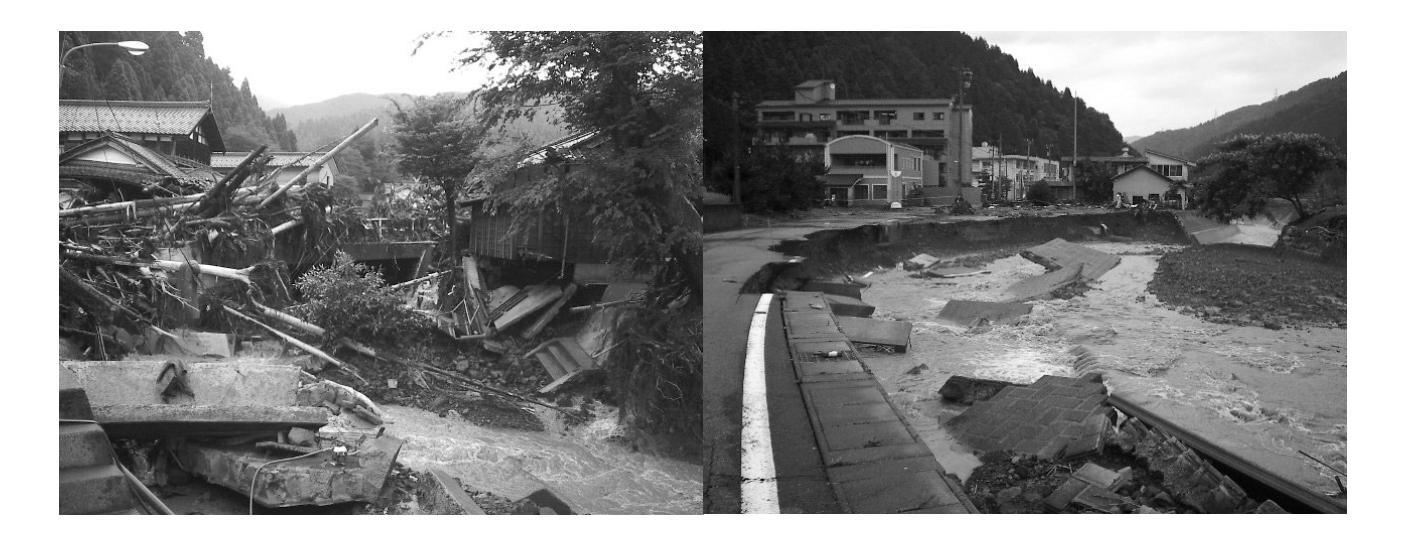
写真 A7 一乗谷川の閉塞状況

写真 A8 一乗谷川の護岸流出状況 安波賀町(2枚とも福井県河川課提供)

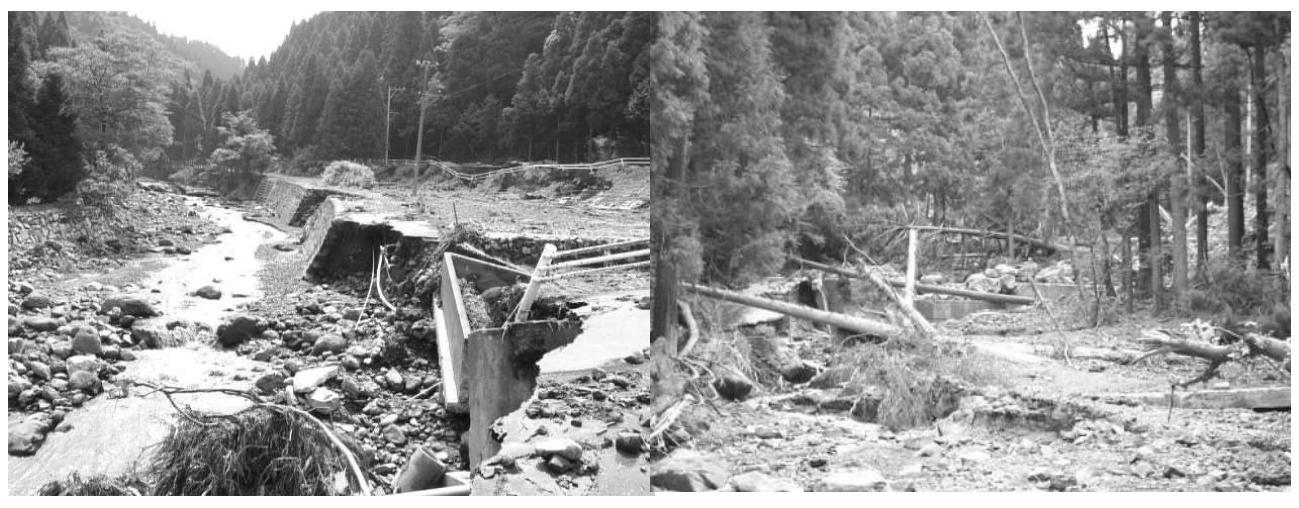
写真 A9 一乗谷川上流護岸流出状況

写真 A10 一乗谷川上流の砂防ダムの埋設状況

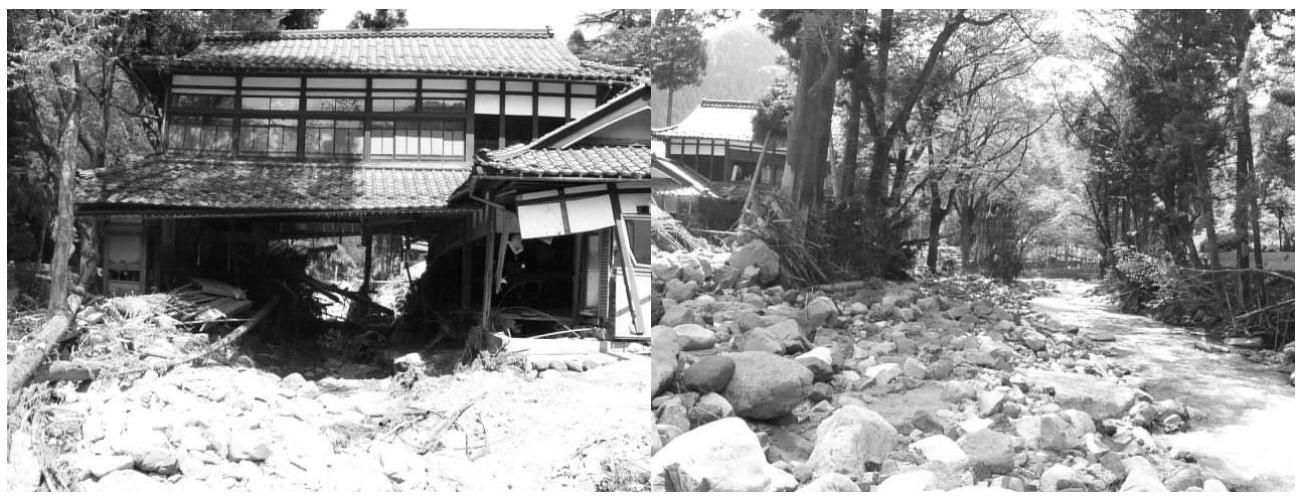
写真 A11 土石流が直撃した住宅 池田町松ヶ谷(部子川)

写真 A12 A11 住宅の上流側
