平成16年7月福井豪雨による地盤災害調査報告書

平成 17 年 5 月

(社) 地盤工学会

平成16年7月福井豪雨による地盤災害の緊急調査団

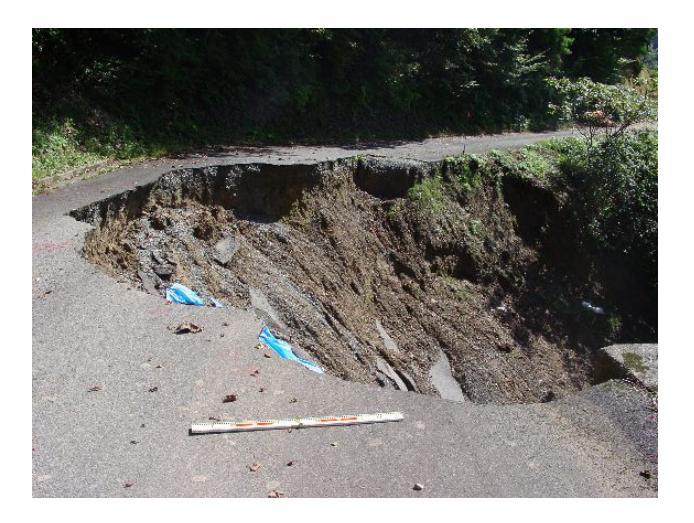
写真4-1と写真4-2は現在も通行止め区間となっている松ヶ谷宝慶寺大野線と国道157号における被害写真 である.写真4-1は山間部の河川近傍ではない箇所に位置しており,谷筋の斜面に形成された盛土部である. 同写真左側には斜面上方からの雨水のための流下溝が設置されており,道路下部にはその水を斜面下方(同 写真右側)に送水する配水管が埋設されていた.豪雨による激しい水流がこの排水路に集中し,道路基礎地 盤を崩壊させたものと推測される.写真4-2は雲川に面した国道157号であり,河川曲線部の外岸側に位置 する箇所で河川兼用護岸の崩壊が発生し,道路が完全に流失した.

写真 4-1 松ヶ谷宝慶寺大野線(池田町稗田)

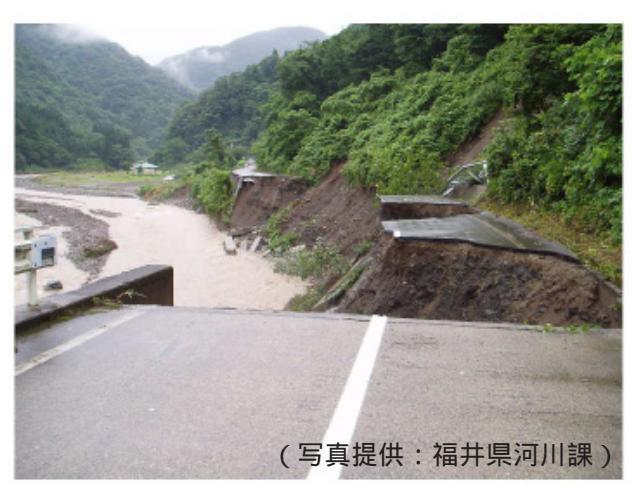
写真 4-2 国道 157 号 (大野市中島)

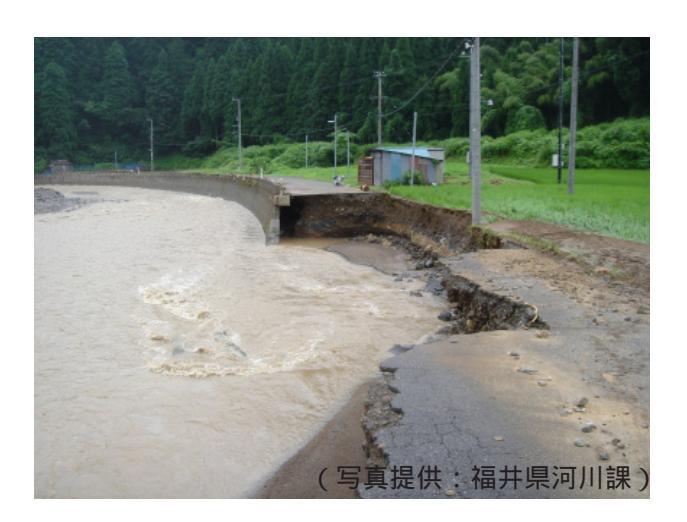
写真4-3と写真4-4は松ヶ谷宝慶寺大野線における被害写真であり,部子川に面した道路が護岸と共に流 失している様子である.写真4-3では崩壊を免れた護岸の背後地盤においても,洗掘により基礎地盤が流失 していることが確認できる.また,写真4-4ではアスファルト舗装の継ぎ目となるセンターラインを起点と して道路の崩壊が発生していることが確認できる.

写真 4-3 松ヶ谷宝慶寺大野線(池田町上小畑)

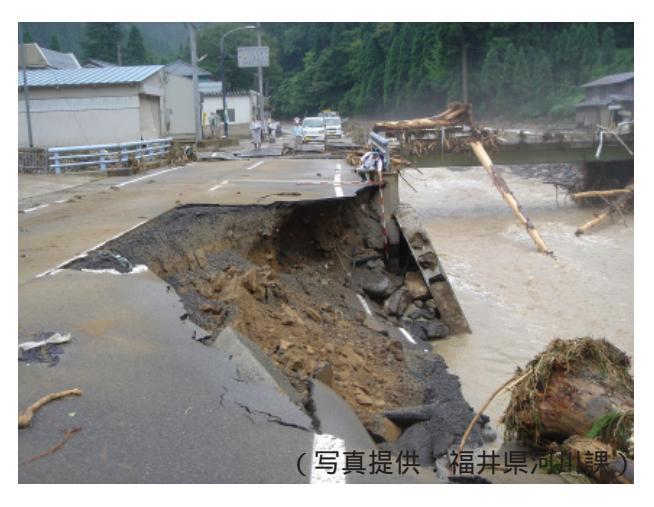
写真 4-4 松ヶ谷宝慶寺大野線(池田町千代谷)

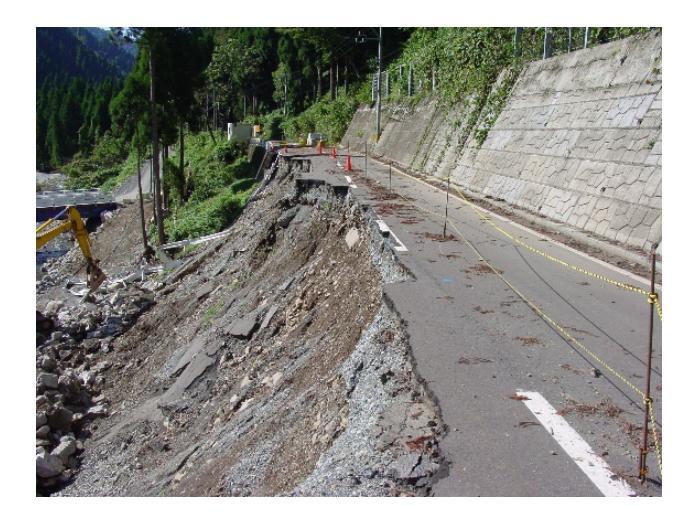
写真 4-5 は同じく部子川に面した松ヶ谷宝慶寺大野線の被害写真である.この道路は河床からかなり高い 位置に建設された道路であり,水流が道路面まで到達したとは考えにくいため,下部の基礎地盤の流失に伴 い上部の道路も崩壊したものと推測できる.一方,写真 4-6 は足羽川に面した国道 476 号の被害写真である. 河川が約 90 度,急激に流下方向を変える地点の外岸側に位置する道路であり,片側一車線部分が完全に流失 していた.流失を免れた道路の河川に面した部分には,過去の護岸と思われる構造体が確認でき,新たに道 路拡幅した箇所が崩壊したものと推測できる.

写真 4-5 松ヶ谷宝慶寺大野線(池田町大本)

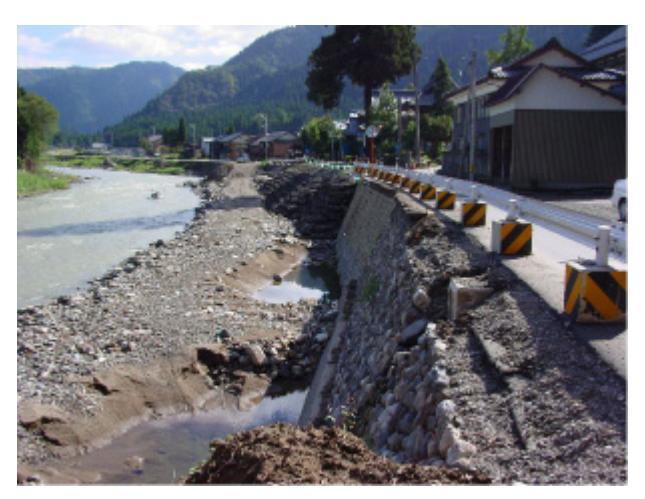
写真4-6 国道476号(美山町折立)

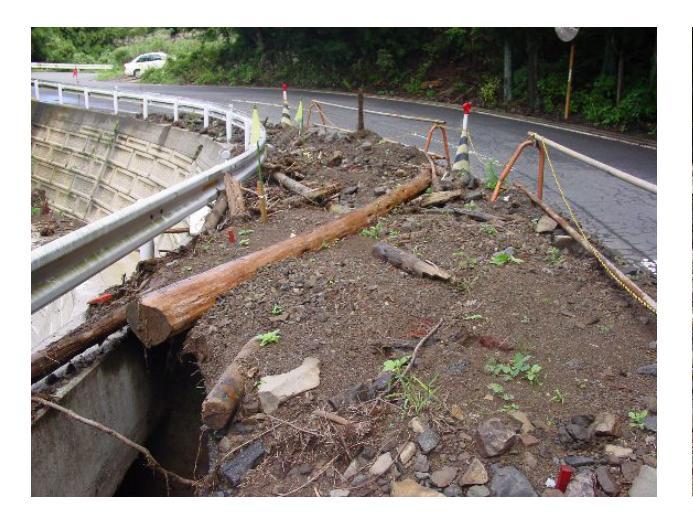
写真 4-7 は写真 4-1 と同様に山間部に位置する谷筋の道路であり,コンクリート擁壁の裏込土が斜面下方 に流出したことにより,道路一車線分が消失していた.一方,写真 4-8 は山間部の小河川に面した道路であ り,河川上流より流下してきた粒径の大きな岩や礫が河川または道路に多数散在していた.道路の破壊形状 は,写真 4-2 から写真 4-4 に見られる基礎地盤の一部崩壊という状態ではなく,流下物が衝突する衝撃力に より道路構造が損傷している様子が多数確認できた.

写真 4-7 山間部の道路被害 (武生美山線,今立町西河内)

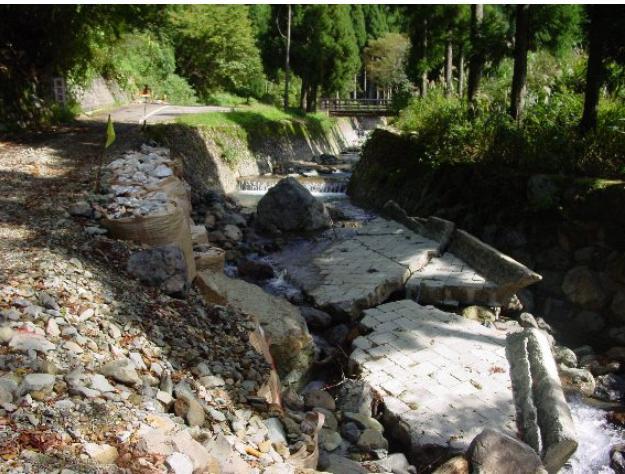
写真 4-8 山間部の道路被害 (松ヶ谷宝慶寺大野線,池田町稗田)

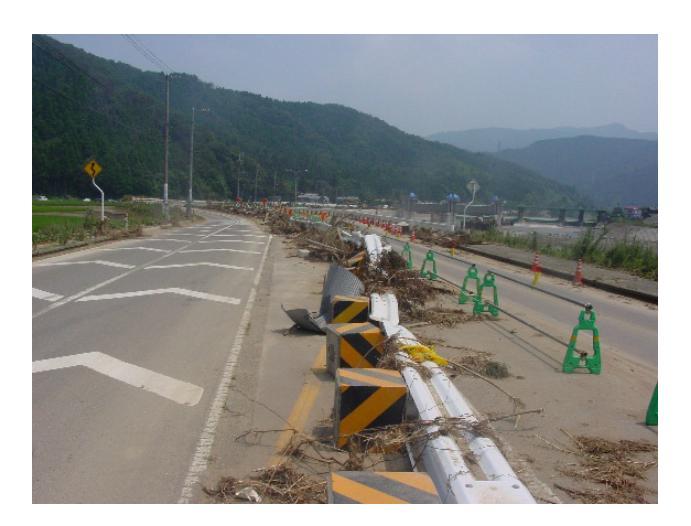
写真4-11は道路の付属施設である据置式の中央分離帯が洪水流により転倒している様子である.転倒方向 は全て写真右側を流れる足羽川に向かう方向であった.一方,写真4-12は洪水により道路に堆積した泥の様 子である.これは,道路構造への直接被害ではないが,復旧作業時の障害,下水管路への流入,乾燥後の粉 塵など様々な問題を引き起こした.

写真 4-11 中央分離帯の転倒 (国道 158 号,福井市前波町)

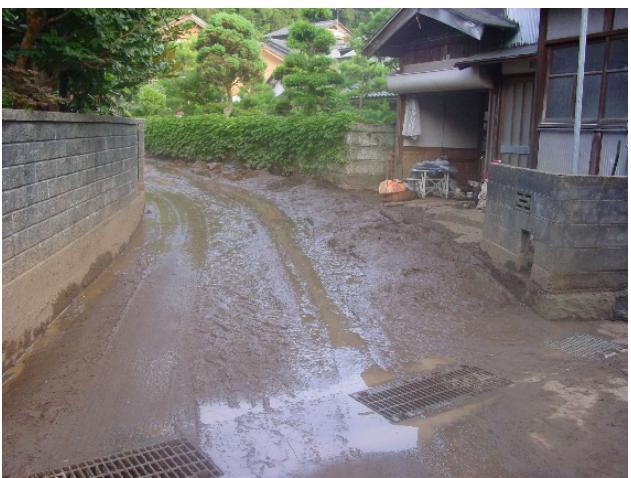
写真 4-12 道路に堆積した泥 (鯖江市河和田町)

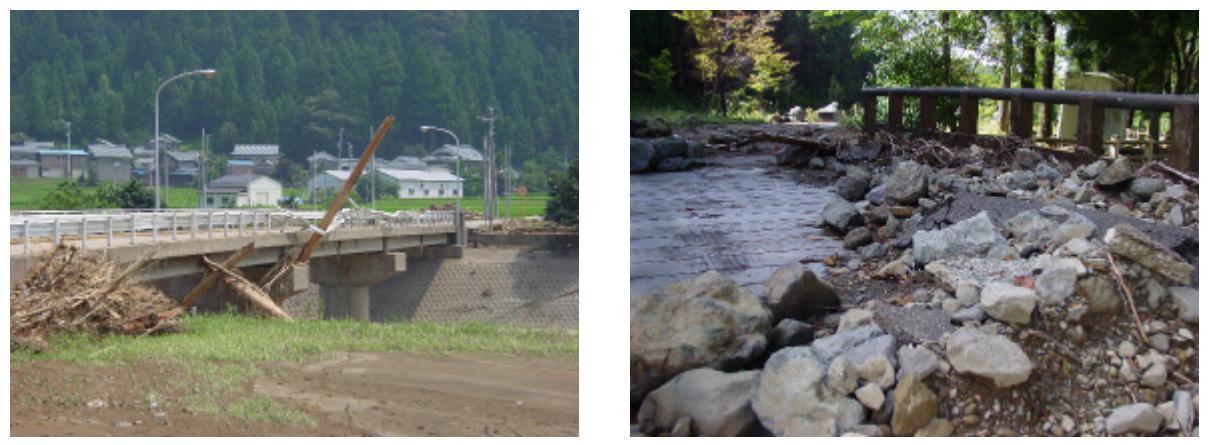
写真4-13は 上部構造への流出物の衝突および付着に関する被害事例である. 左側の足羽川に架かる橋梁の場合は,橋梁本体の損傷はなかったが流れてきた草木が欄干,橋桁,橋脚等に衝突かつ付着し,鋼製のガードレールが変形していた. 一方,右側は山間部に位置する稗田川に架かる橋である. 河川の上流側に位置するため,粒径の大きな岩や礫が多数橋梁周辺に堆積していた.

写真 4-13 上部構造への流出物の衝突および付着

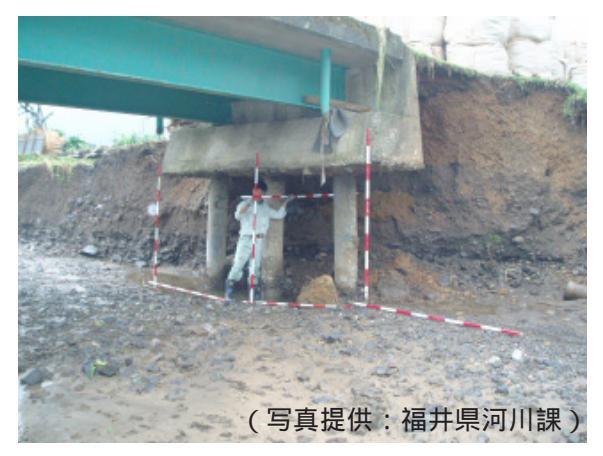
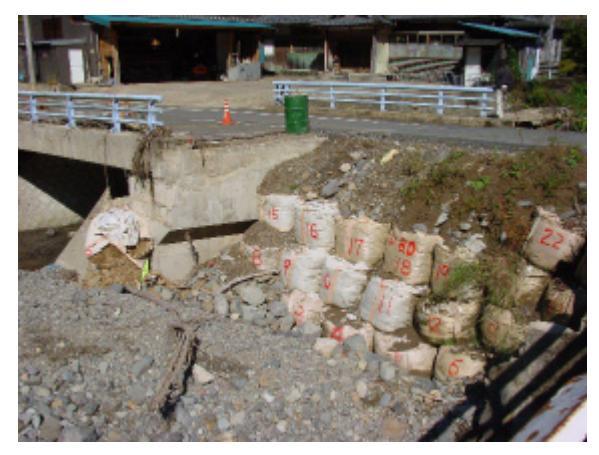
写真4-14は 下部構造の基礎地盤の洗掘に関する被害事例である.左側の河和田川に架かる橋梁の場合は, 橋台周辺の土砂が洗掘され,橋台とその杭基礎が剥き出しの状態になっている.右側の部子川に架かる橋梁 の場合も,同様に橋台背後の地盤が流失していた.ここは,部子川の支川が流入する箇所であり,本川の流 れが不連続となる箇所でもある.

写真 4-14 下部構造の基礎地盤の洗掘

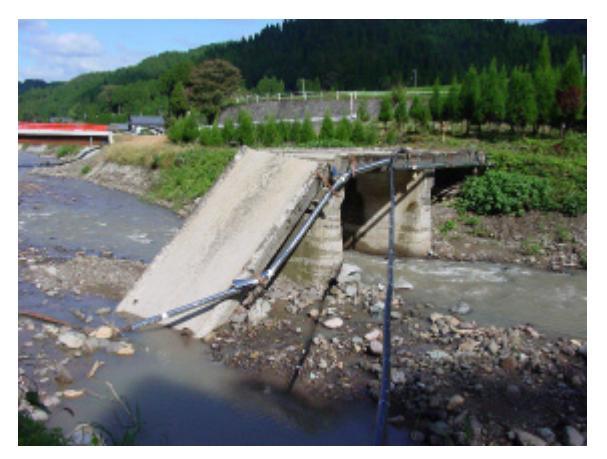
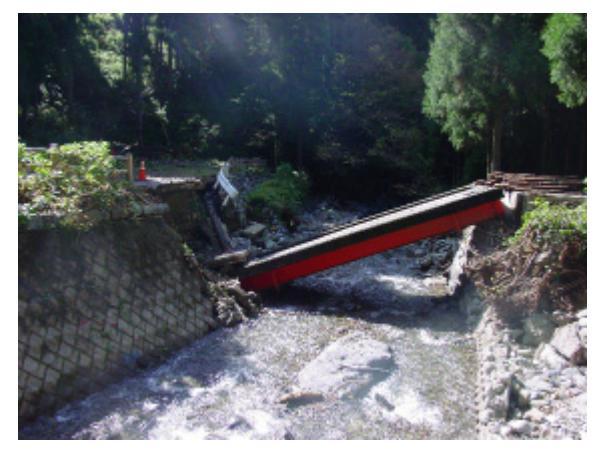
写真4-15は 下部構造の崩壊による上部構造の落下に関する被害事例である. 左側の水海川に架かる橋梁の場合は, 左岸側の橋台と1つの橋脚が崩壊し2つのコンクリート製桁が落下, 流失した. 破壊箇所は河川曲線部の外岸側に位置する. また, 右側の稗田川に架かる橋梁の場合は, 橋台および周囲の石積護岸が崩壊し, 鋼製桁が落下した.

写真 4-15 下部構造の崩壊による上部構造の落下

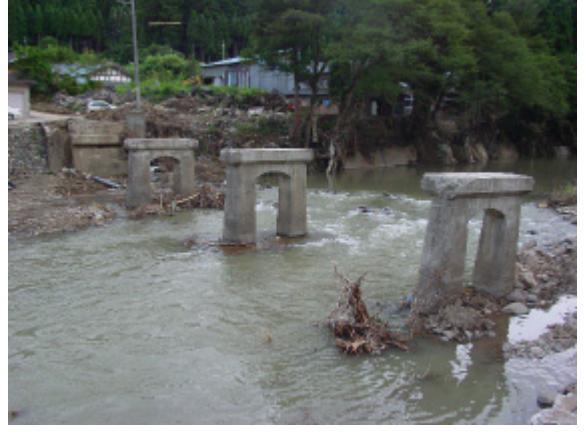
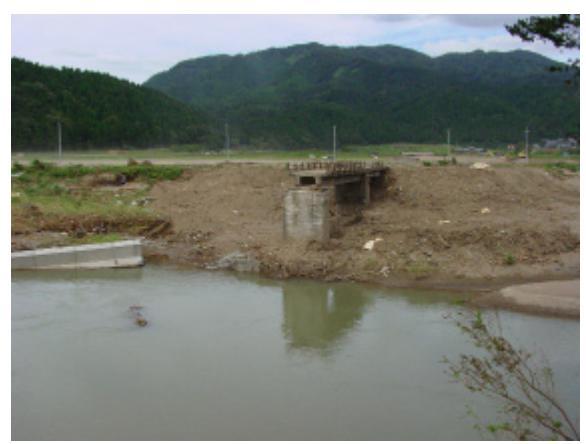
写真4-16は 上部構造の流失に関する被害事例である.左側の足羽川に架かる河原橋(美山町東河原)の 場合は,4径間のコンクリート製桁の全てが下流側に流失した.また,左岸側の1つの橋脚も流失し,橋台も 周辺の道路と共に崩壊した.また,右側の同じく足羽川に架かる田尻新橋(美山町田尻)の場合は,コンク リート製桁が下流側に流失した.付近の住民によれば,この橋桁は過去に発生した洪水でも流失したことが あるそうで,同写真左側に見える今回流失した橋桁の近くに,過去に流失した床版が放置されたままであっ た.

写真4-16 上部構造の流失

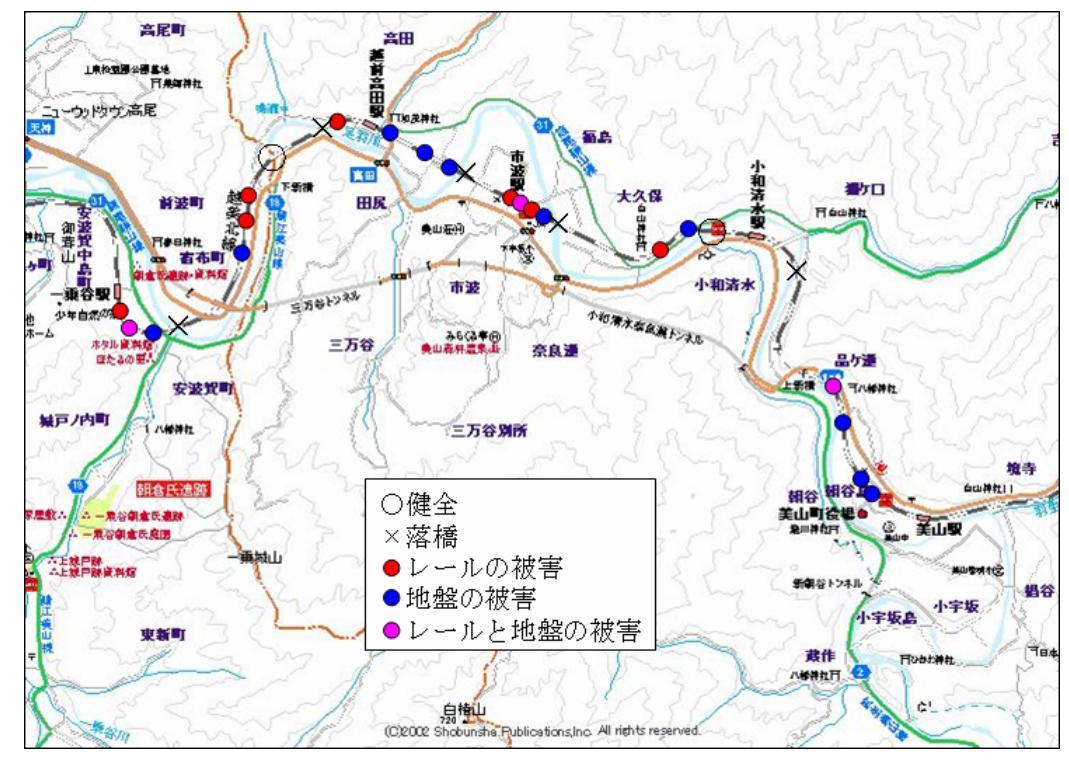
図 5-1 鉄道被害の分布

図5-1は越美北線の一乗谷駅から美山駅までの9.2kmの区間で発生した,橋梁被害5件と軌道およびその基礎地盤の被害,計20件の被災箇所を示したものである.なお,この鉄道被害の資料は豪雨から約2ヶ月の間に独自に現地調査した結果に基づくものである.鉄道被害の分布は山間地域で越美北線と足羽川が併走する 区間に限定されており,レールや地盤の被害に関しては河川からの距離が大きく影響しているものと思われ, 比較的河川から離れた地点での被害は確認できない.また,小和清水から品ヶ瀬間のように比較的標高の高 い所でも被害は発生していない.一方,被害の発生している地点は河川曲線部の下流外岸側に分布する傾向 があり,その地点で激しい水流が発生していたものと推測される.

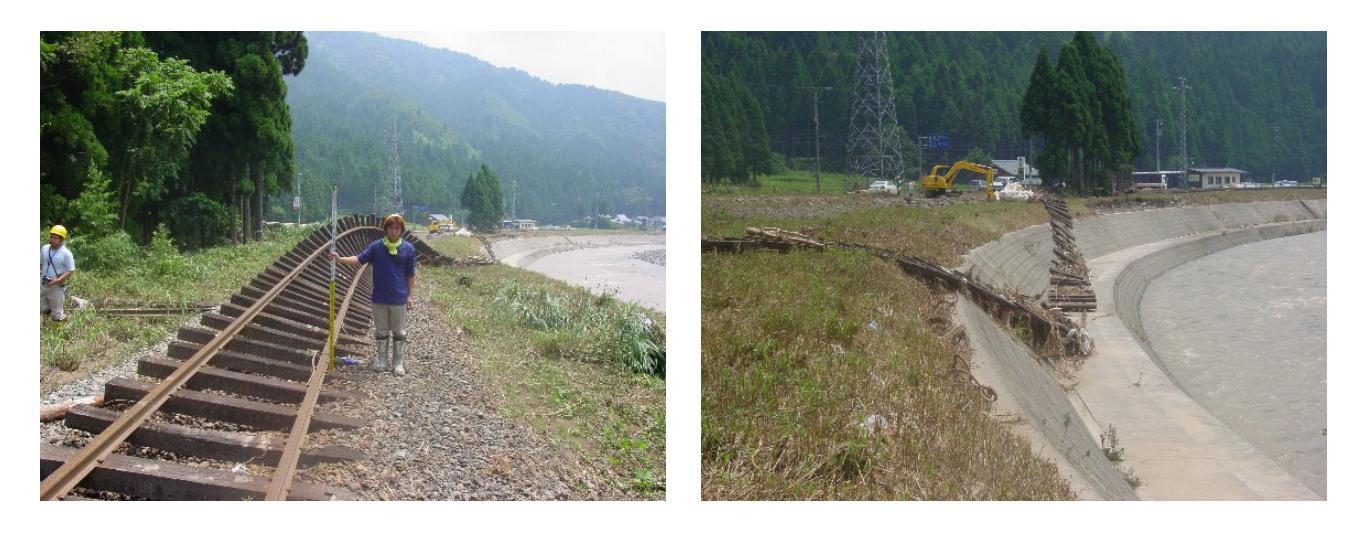
写真5-1 レールの移動(品ヶ瀬)

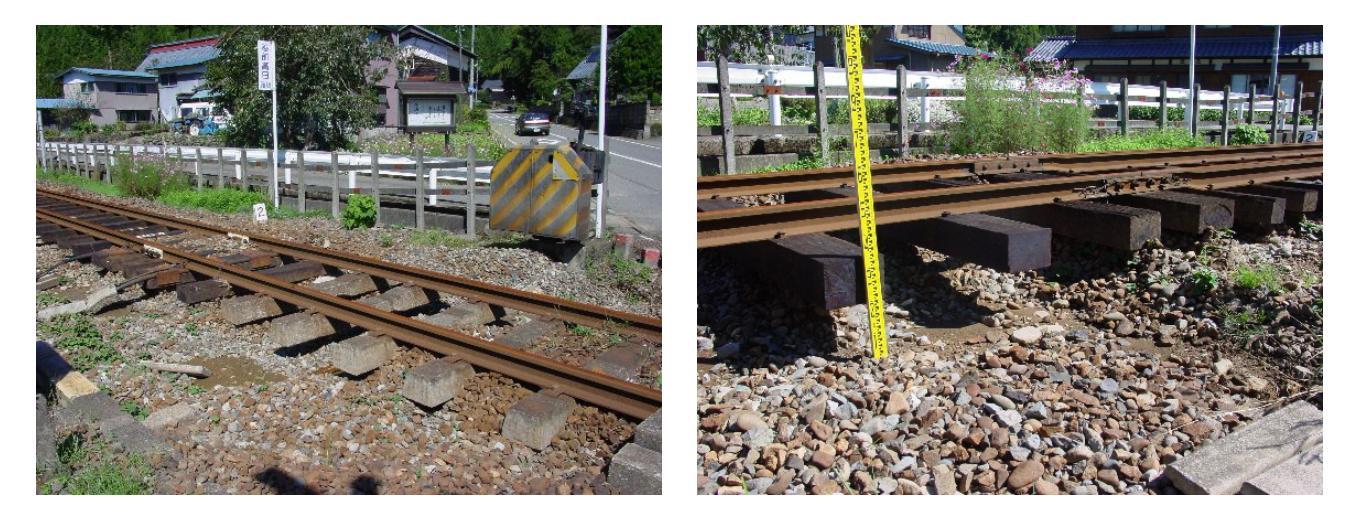
写真5-2 バラストの流失(越前高田踏切)

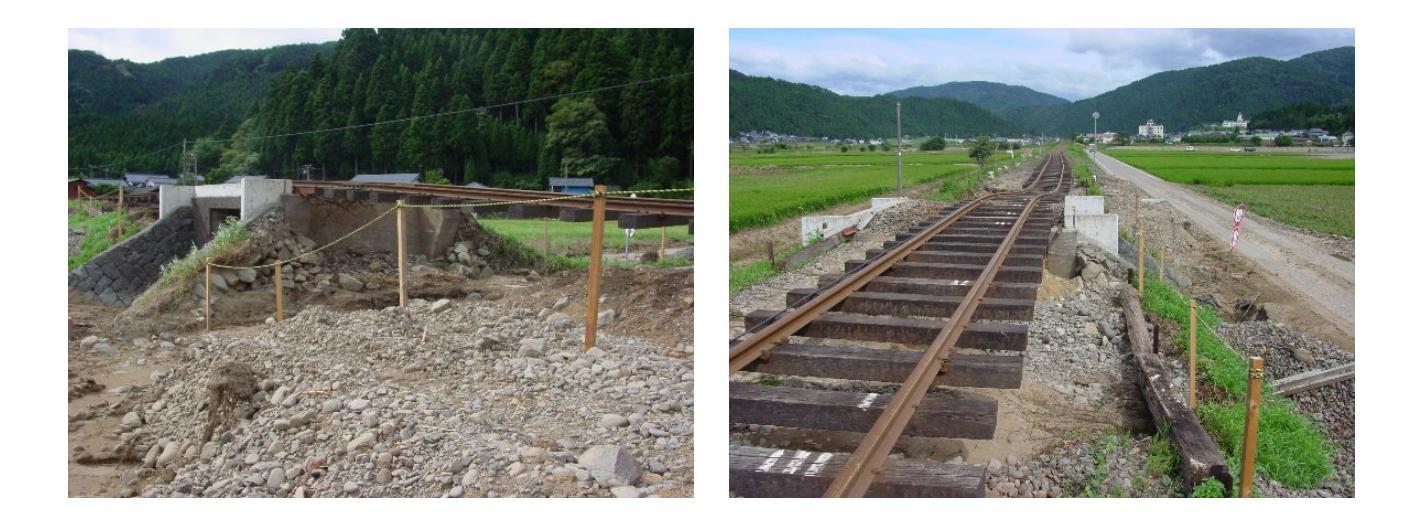
写真 5-3 盛土の流失(越前高田駅~第4足羽川橋梁)

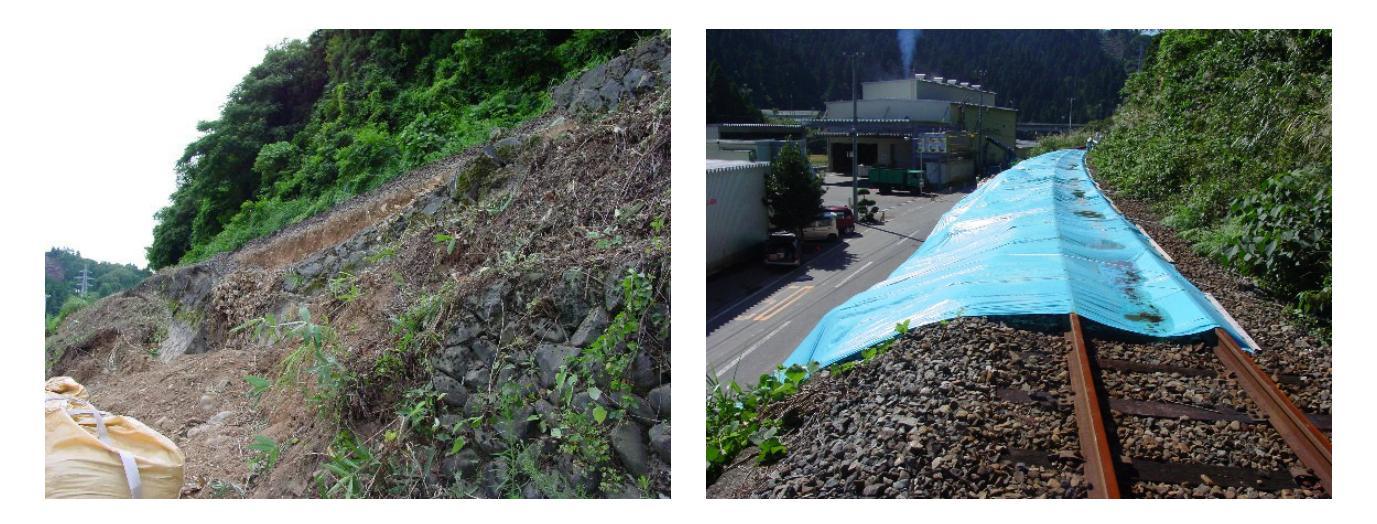
写真5-4 盛土擁壁の崩壊(宿布)

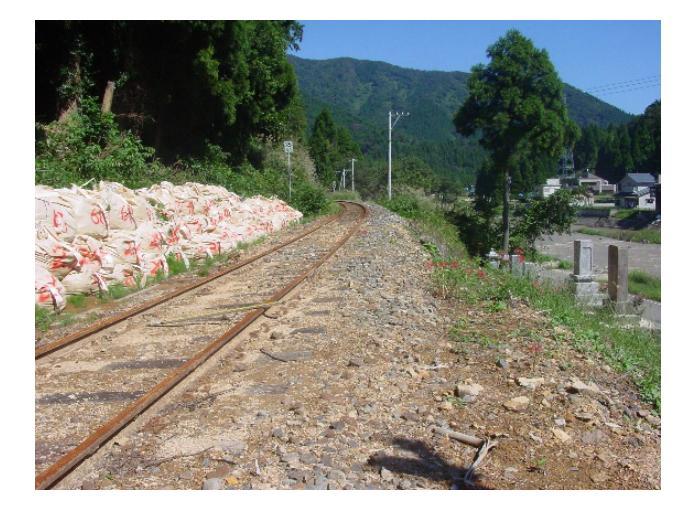
写真 5-5 斜面からの土砂堆積(大久保)

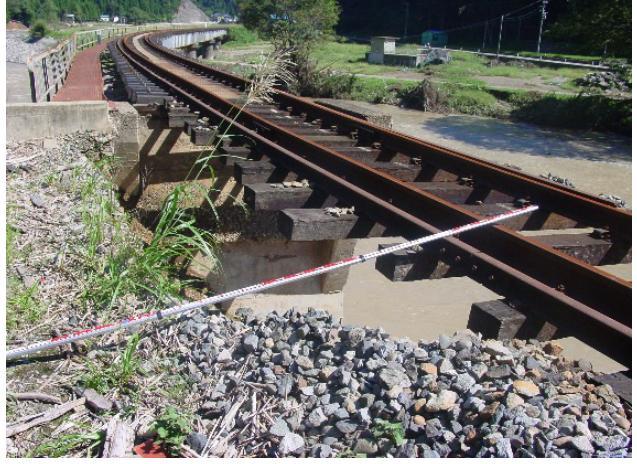
写真 5-6 橋台背後の盛土流失(第6足羽川橋梁)

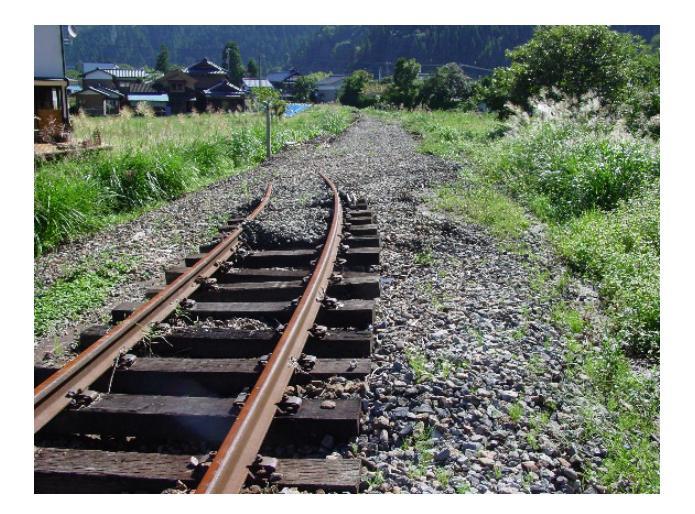
表5-1 は軌道およびその基礎地盤の被災形態と被災箇所をまとめたものである.なお,表中の番号は図5-1の色丸印で示す被害箇所の地点番号であり,左側の一乗谷駅近くの地点からの通し番号となっている.また, 同地点で複数の被災形態がある場合にはダッシュを付記した.被害形態としては,レールの移動(写真5-1) やバラストの流失(写真5-2)等の軌道の被害と,それを支持する盛土(写真5-3)および擁壁(写真5-4)の 崩壊に分類される.特徴的な点としては,踏切の設置箇所においてレール周辺への土砂の堆積や,周囲にあ るバラストの流失および盛土擁壁の崩壊等が多数発生していたことである.同様の被害は盛土下部に設置さ れたトンネルや排水路等のカルバート構造物の周囲でも発生していた.これは,洪水時に踏切やカルバート が水の通り道となり激しい水流を引き起こしたことによるものと推測される.また,山地斜面に沿った箇所 では斜面からの土砂流入(写真5-5),また,橋台背後においては盛土地盤の流失(写真5-6)の被害が発生 していた.その他として,過大なレールの移動が数カ所の平地で発生しており(写真5-7,写真5-8),激し い水流と共に木製の枕木による浮力の影響もあったものと推測される.

写真 5-7 レールの移動(一乗谷駅付近)

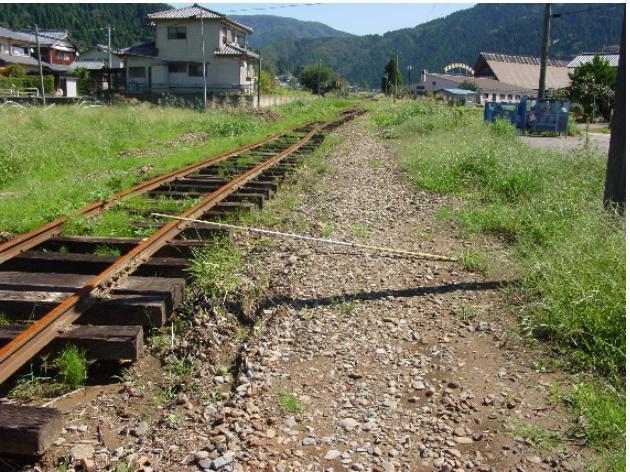
写真 5-8 レールの移動(市波駅付近)
(5)鉄道橋梁の被害

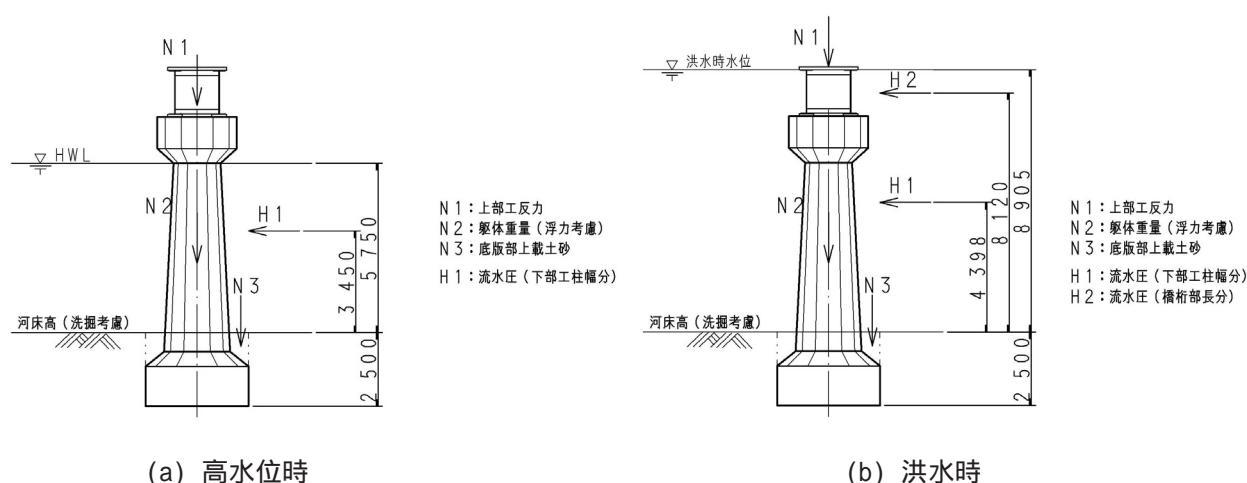
図 6-1 第1橋梁 P3 橋脚の検討モデル

事例1:比較的土被り(根入れ)が薄いと思われ,基礎ごと転倒した第1橋梁のP3橋脚(図6-1⁷⁾参照)

以上より,常時ではほぼ安定しているが,今回の豪雨のように桁上部まで増水した場合は,土被り(根入れ) が薄い場合は転倒し,土被りが厚い場合は破断するという結果が照査できた.

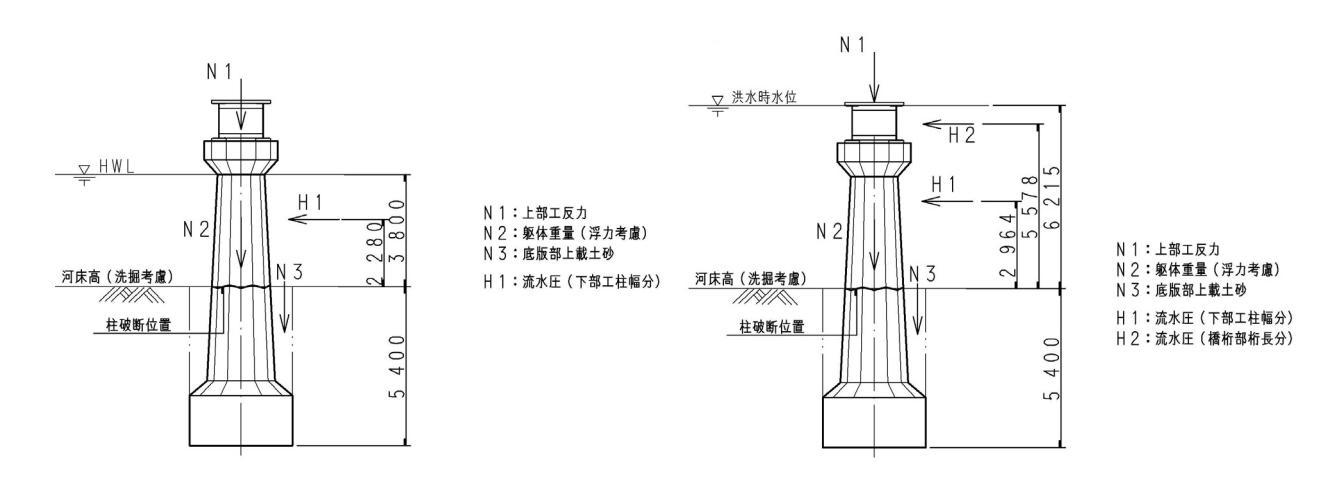
図 6-2 第5橋梁 P1橋脚の検討モデル

事例2:比較的土被り(根入れ)が厚いと思われ,橋脚が破断した第5橋梁のP1橋脚(図6-2⁷⁾参照)

事例2の部材断面照査の結果を表6-3に示す.柱基部については,常時では高水位時・洪水時いずれも危 険側となり,破壊時では高水位時は安全であり洪水時は危険側となった.破断位置については,高水位時は 常時・破壊時ともに安全であるが,洪水時ではいずれも危険側となった.

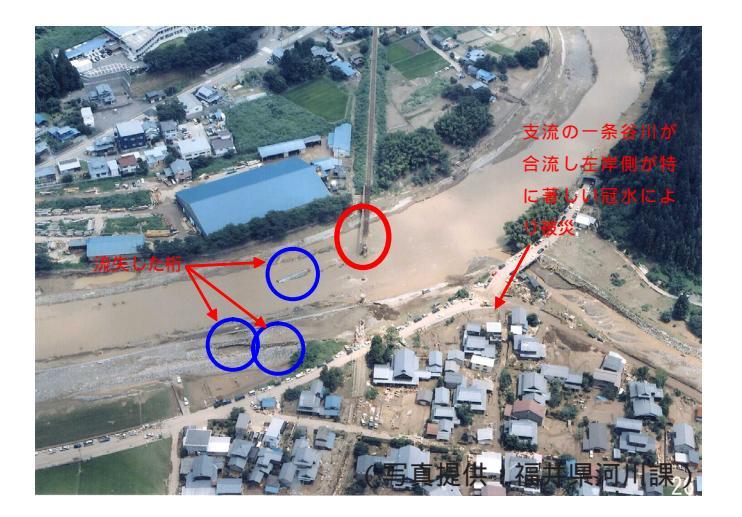
以上より,被災の経時変化として次のように推測する.まず,異常な洪水により桁上部以上に増水,主要 な水衝部に位置するP3橋脚が転倒,同時にP1~P4間の桁が流出,これらの衝撃によるP4橋脚の傾斜,桁の 流出により外力の低減,そして,残りの構造物の残存である.したがって,主な被災要因は,想定外の異常 な増水(大きな水圧が桁に作用)と,この異常状態に対する根入れ不足と考えられる.一方で,この異常状態 で発生する部材応力が強度を超えた可能性も考えられるが,本橋梁の場合は,破断前に転倒したものと思わ れる.

写真 6-1 第1 足羽川橋梁被災状況全景

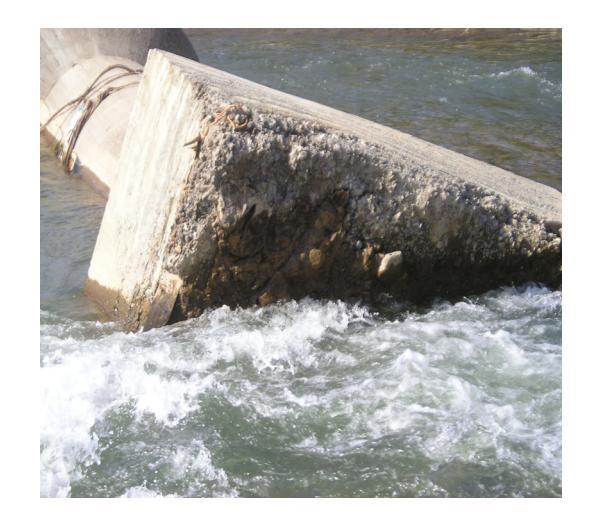
写真 6-2 第1 足羽川橋梁 P3 橋脚転倒状況 (基礎底面には岩片が付着)

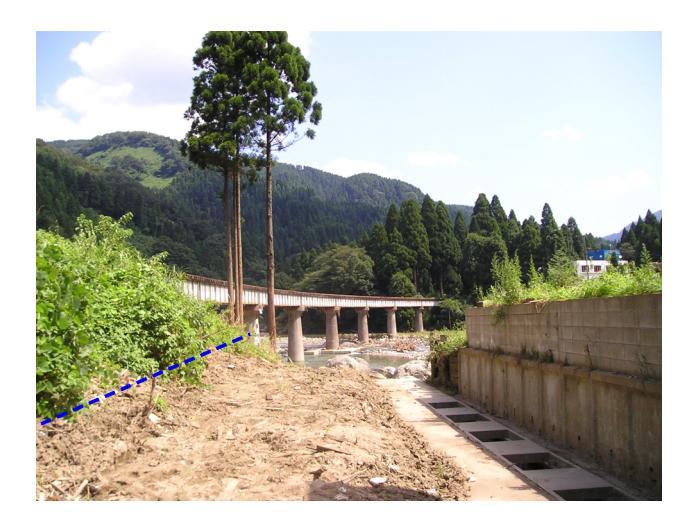
基礎地盤は甲楽城火山岩層の中硬岩である.本橋梁は被災しておらず,これは地形的要因によるものと考えられる.すなわち,上流の第3橋梁付近は地形的に狭隘部に位置するが,本橋梁付近では河川および谷幅が広がり,洪水時の水位が桁まで達しなかった(写真6-3と写真6-4参照)ためと推定される.

写真 6-3 第2 足羽川橋梁 A1 橋台付近の増水状況

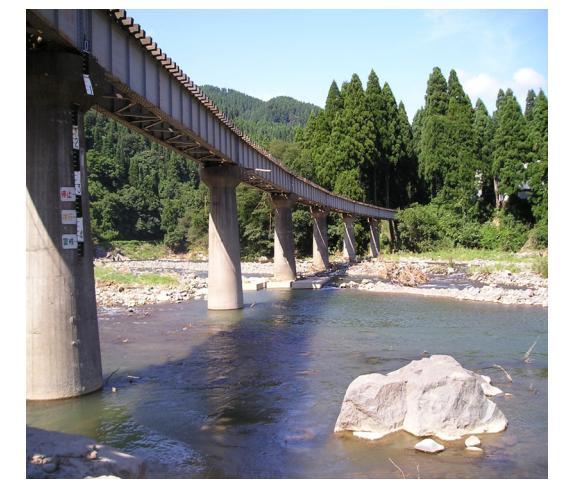
写真 6-4 第2足羽川橋梁の全景 (構造物は健全性を保ち ゴミの付着などは確認できず)

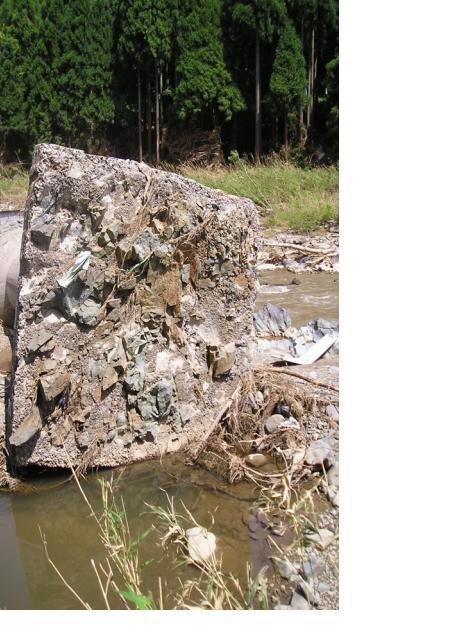
写真 6-5 第3 足羽川橋梁 P2 橋脚転倒状況 (基礎底面に基盤岩の岩片が付着)

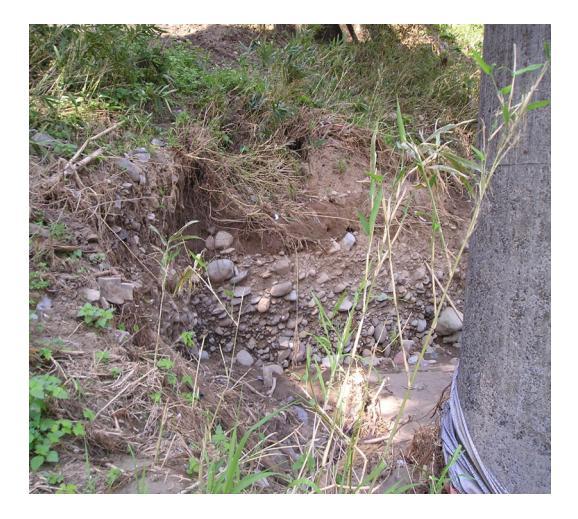
写真 6-6 第3足羽川橋梁 P1 橋脚付近の洗屈状況

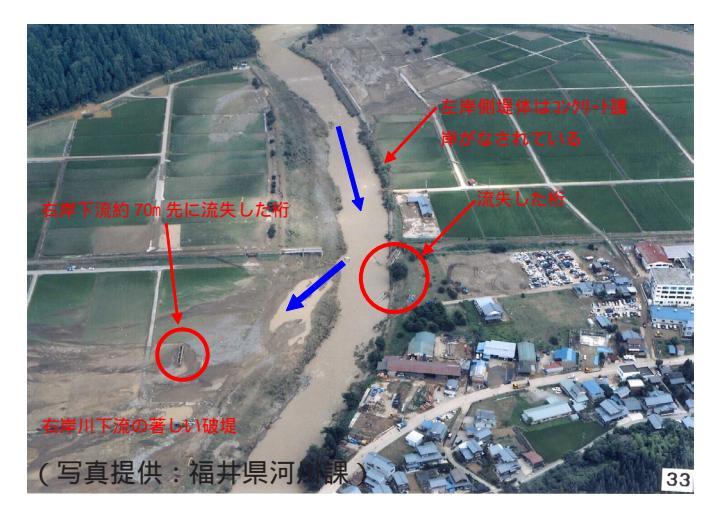
基礎地盤は足羽川による河床堆積物(砂礫層)と想定される.本橋梁のみが小判型の橋脚構造であり,基礎 はない.写真6-7に見られるように足羽川が若干流路を変化させ,架橋付近の左岸側は攻撃を受ける状況に あり,右岸堤体が破堤し冠水していることから,桁上部まで増水(写真6-7参照)したものと想定される.被 災状況はP3・P4橋脚の転倒,P2橋脚の傾斜,P2~A2橋台間の桁の流出である.P3・P4橋脚は主要な水衝部 に当たり,過去の洗屈によって土被りもかなり薄い.それに対して,P1・P2橋脚は比較的土被りを有してい たことが,現地調査でも明らかであり,流木が桁に貫入した状況でも傾斜は見られるが残存している.

以上より,被災の経時変化として次のように推測する.まず,異常な洪水により桁上部まで増水,水衝部 で土被りの薄いP3 ~ P4橋脚の転倒,同時にP2 ~ A2間の桁の流出,これらの衝撃にてP2橋脚の傾斜,桁流 出による外力の低減,残りの構造物の残存である.したがって,主な被災要因は,第1橋梁の場合と同様と 考えられる.なお,本橋梁の場合は,転倒時に破断している. e)第5橋梁

写真6-7 第4足羽川橋梁被災状況全景

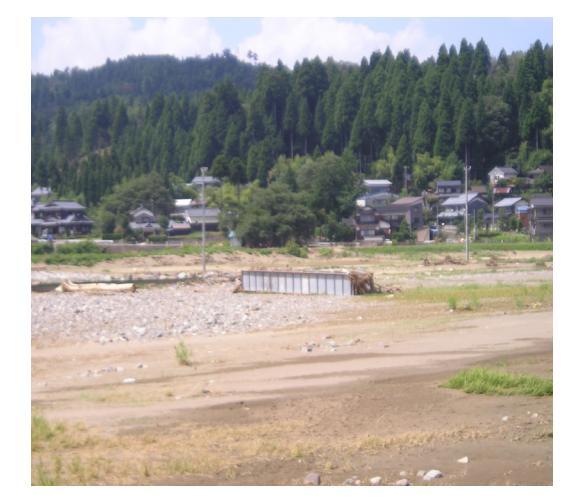
写真 6-11 第4足羽川橋梁架橋地点より 右岸側下流約 70m に流失した桁

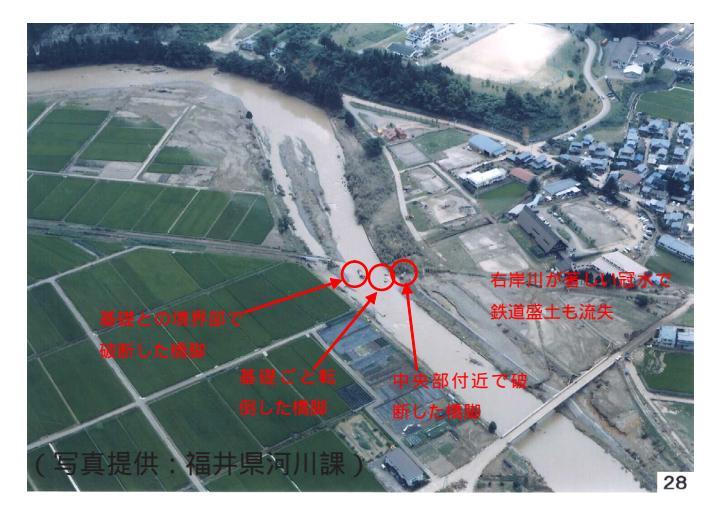
基礎地盤は足羽川による河床堆積物(砂礫層)である.写真6-12に見られるように,緩く曲流しており,左 岸側が著しく破堤し冠水している.このことから桁上部まで増水したものと想定される.被災状況はP1橋脚 の破断,P2橋脚の基礎ごとの転倒,P3橋脚の柱基部での破断,A1橋台~P4橋脚間の桁の流出である.P1~ P3橋脚は主要な水衝部に当たると想定されるとともに,A1・P1では著しい洗屈が認められている.また,部 材断面の照査結果では,柱基部および今回の破断位置でいずれも洪水時には危険側となっている. 以上より,被災の経時変化として次のように推測する.まず,異常な洪水により桁上部まで増水,水衝部 および左岸部での著しい洗屈,P2橋脚の基礎ごとの転倒,P1橋脚の破断,P3橋脚の柱基部での破断が同時に 発生,A1 ~ P4間の桁の流出,桁流出による外力の低減,残りの構造物の残存である.したがって,主な被災 要因は,想定外の異常な増水と洗掘など,第1橋梁と同様と考えられる.

写真 6-12 第5 足羽川橋梁被災状況全景

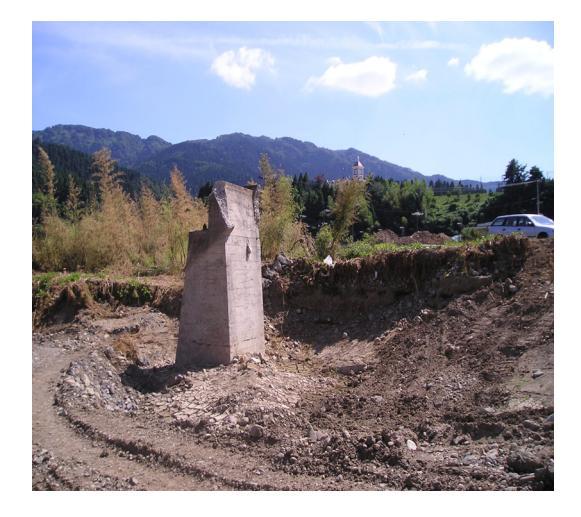
写真 6-13 第5 足羽川橋梁 A1 橋台の被災状況

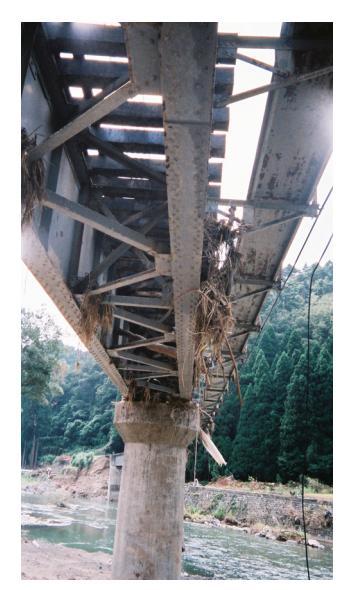
写真 6-18 第6 足羽川橋梁における増水状況

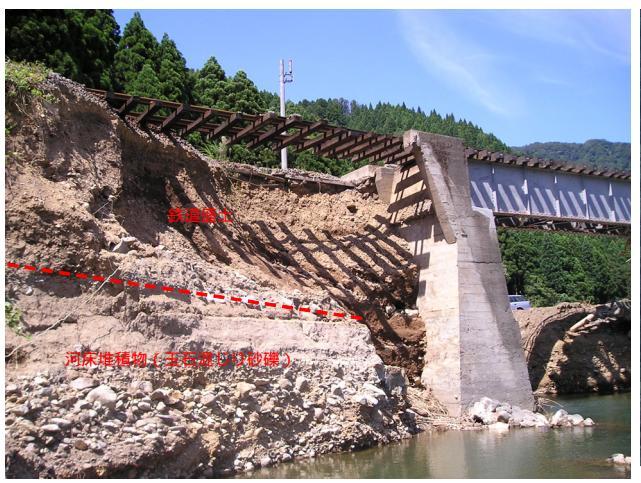
写真 6-19 第6足羽川橋梁 A1 橋台背面の洗掘状況 (レールが宙づり状態)

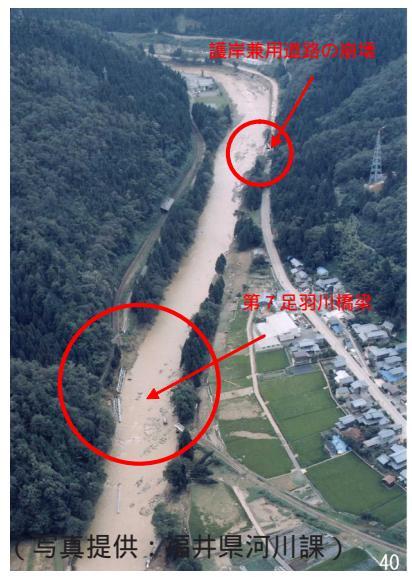
基礎地盤は手取層群の砂岩であり非常に新鮮な硬岩からなっている.本橋梁の架橋地点は,山地部の狭隘 部に位置し,上新橋~小和清水にかけて約1kmほどで,ほぼ直線上に流下し,河床勾配も他の架橋地点と比 べてかなり急勾配である.被災状況は,P2~P4橋脚の破断であり,P2・P4橋脚は柱基部での破断,P3橋脚 は過去の補強部と無補強部との境界付近で破断している.そして,これらの橋脚はほぼ水衝部に位置してい る.増水状況としては,写真6-20に見られるように足羽川左岸の低地部で冠水が認められることから,桁上 部まで増水したものと想定される.なお,本橋梁の橋脚構造は,非常に新鮮で硬質な砂岩上に直接設置され ているもので,基礎はない.その他,河床勾配が比較的急な状況にあることから,被災時の流速もかなり早 かったものと想定される.

写真 6-20 第7 足羽川橋梁被災状況全景

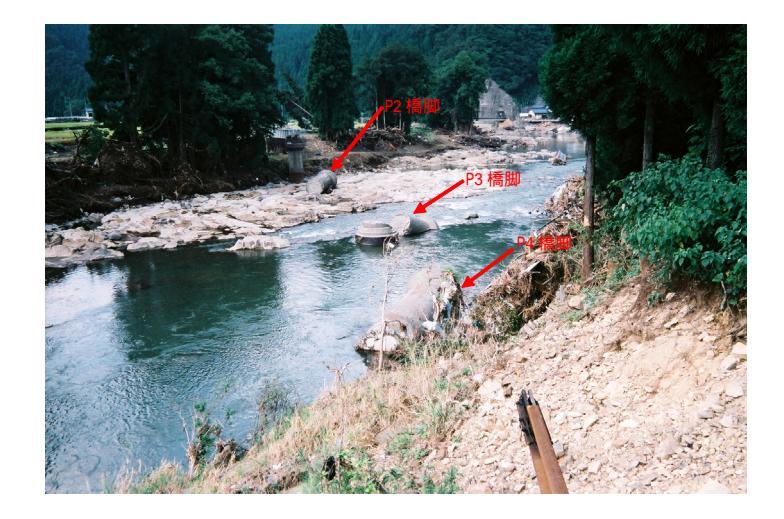
写真 6-21 第7 足羽川橋梁およびその上流の被災状況全景
