平成 21 年台風 9 号による地盤災害調査

報 告 書

社団法人 地盤工学会関西支部

第 I 編 台風 9 号による地盤災害の概要

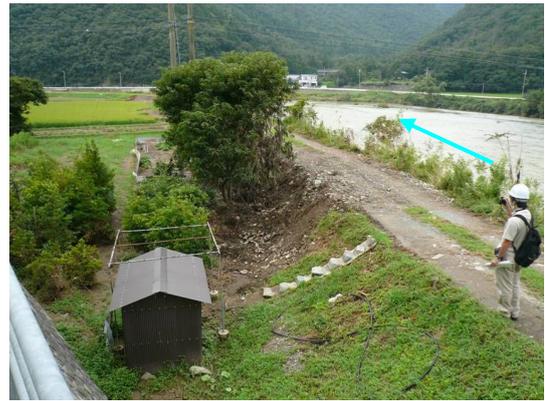
図 2.5 越水箇所の状況 (①-3)

千種川流域の上郡町柏野地域では、台風9号による豪雨によって千種川左岸の堤防が決壊に至った。図2.4に同地域の堤防決壊箇所近辺の被災状況平面を示す。堤防の損壊箇所は同図に示した2箇所(図中①-2、①-3の場所)となっており、損壊原因は越水である。同図中の写真では堤防は修復されているが、植生の無い部分が被災箇所に対応する。この越水箇所の周辺では天端上のコンクリート構造物周辺のせん掘(図2.4の①-1)や堤防からやや離れた場所においても農道脇の水田において地面の侵食(図2.4の①-4)が認められた(図2.8)。

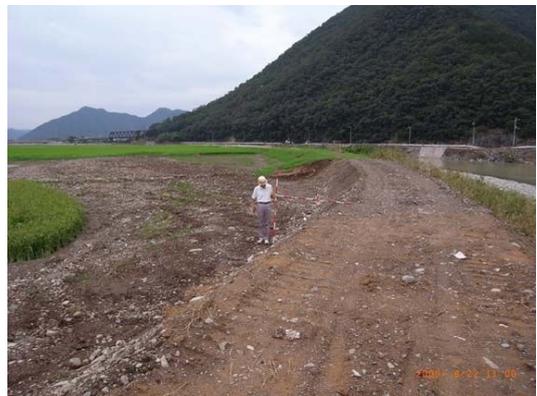
図 2.6 越水箇所被災状況 (①-2)

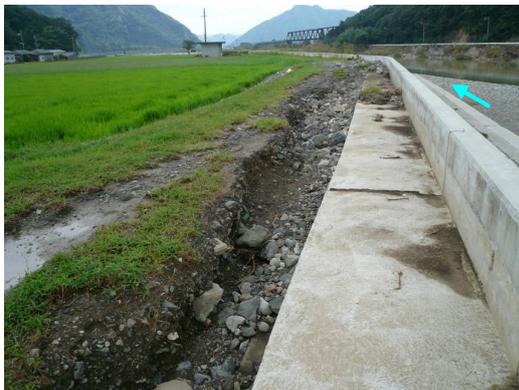
図 2.7 越水箇所被災状況 (①-1)

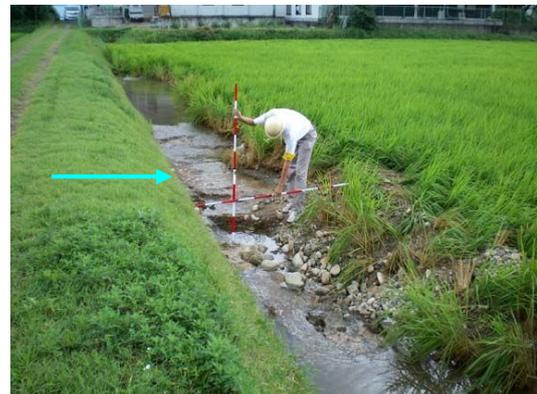
図 2.8 堤内地道路盛土被災状況 (①-4)

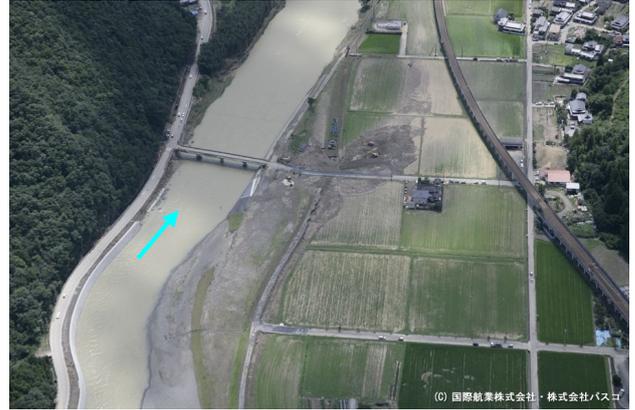
図 2.10 被災状況航空写真¹⁾

上郡町河野原地域では千種川の右岸堤防が損壊に至った。同地域は千種川の湾曲部に位置しており、橋梁（＝河野原橋）が設置されている。図 2.9 にこの地域の被災状況の平面図を示す。図 2.11 に示されるように左岸側の橋の欄干が倒壊（図中の被災箇所②-1）しており、右岸側に比べて大きな被害を受けている。左岸側では河野原橋の上流部で護岸の崩壊（図 2.12）が生じている。図 2.10 からは決壊によって堤内地に土砂が流出した様子が見てとれる。

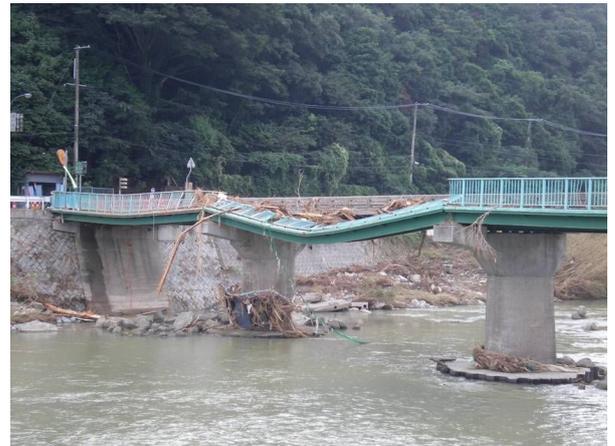
図 2.11 橋梁の損壊状況

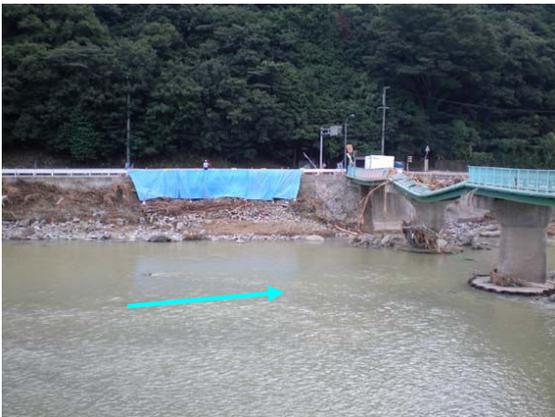
図 2.12 橋梁上流側護岸被災状況

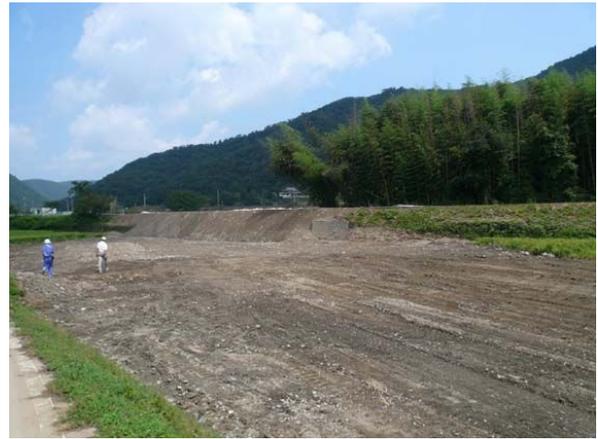
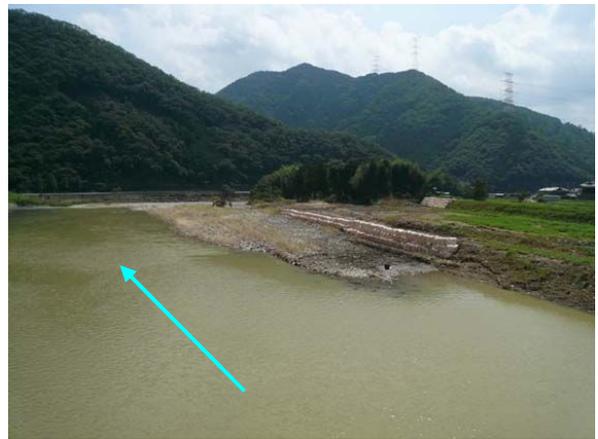
図 2.15 越流箇所被災状況

図 2.16 越流箇所被災状況

図 2.14 に同地域の被災状況を平面図に示す。佐用町小赤松地域では千種川右岸の堤防が越水により決壊し（図 2.15, 2.16），小赤松橋の上流側左岸の護岸が損壊した（図 2.17, 2.18）。

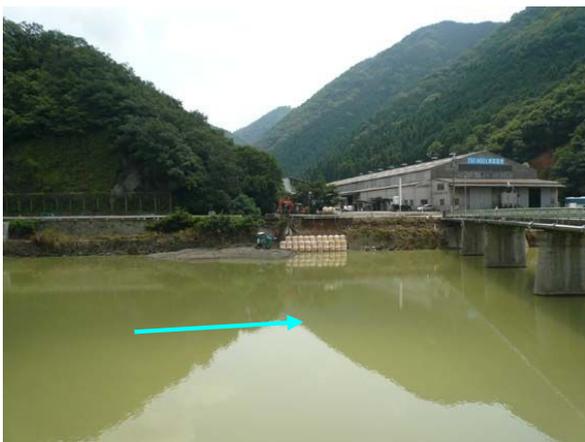
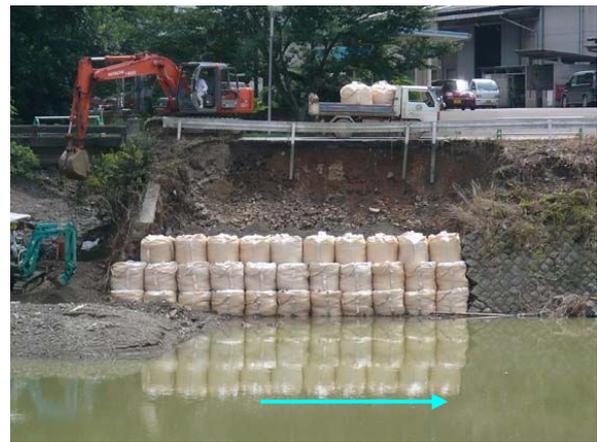
図 2.17 赤松橋上流側護岸被災状況

図 2.18 赤松橋上流側護岸被災状況（詳細）

損傷を受けた小赤松橋左岸護岸の上流側に千種川へと流れ込む小河川が確認できる。洪水時には増水した小河川から溢水し道路面を通過して千種川へと流入したと考えられる。護岸の損壊は図 3.14 に示すように、護岸道路面から千種川への流入水の洗掘作用によって護岸上端から崩壊に至ったと考えられる。

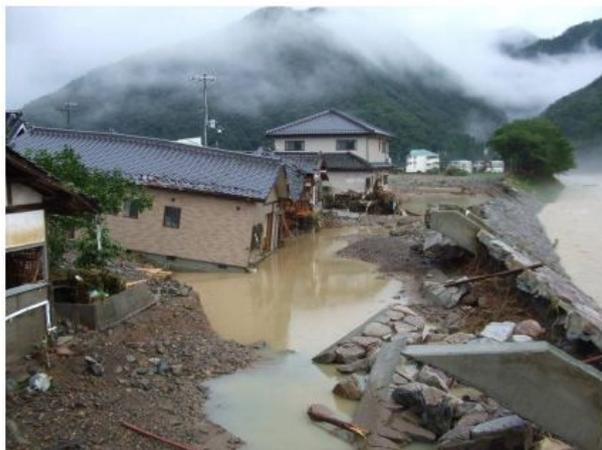
図 2.20 堤防被災状況 (兵庫県提供)

佐用町久崎地域は佐用川と千種川の合流地点にあたる。この地域では台風9号に伴う豪雨によってこれら2つの河川からの氾濫流が地域全体を浸水させた。図 2.19 に同地域の被災状況を平面図に示している。同図に示す流出土砂の様子をみると、山に挟まれて北方向から流れて河川水は新笹ヶ丘橋付近ですでに越水していたと考えられる。その下流で佐用川（図中左側の河川）が南西方向に湾曲する部分において水衝部にあたる左岸堤防が越水により損壊に至った（図 2.20）。被覆された川表側は、護岸の一部が残されているが、土砂は洗掘によって流失している（図 2.21）。北方向から押し寄せた河川水は湾曲することなく、越水箇所から直線的に流れ出し佐用川と千種川が合流するデルタ地帯を浸水させる結果となった。図 2.19 に示した土砂流出の方向がデルタ地帯の氾濫水の流れの方向を示している。越水箇所付近の住宅には相当量の越流水が流れ込み、さらにその基礎部分が侵食を受けるなど甚大な被害を受けた（図 2.20）。堤防損壊箇所の下流側の佐用川と千種川の合流地点では土手の侵食および護岸損壊が発生した（図 2.24）。これは河川流によるものではなくデルタ地帯の氾濫水が河川へと戻る方向で生じた流れによるものであり、非常に珍しいケースと考える。

久崎地区上流部の佐用川左岸越流箇所での堤防被害では図 3.5 で示したようなヘッドカット型の侵食が生じていたものと考えられる。図 3.15 及び図 3.16 に示したように堤防を乗り越えた越流水は川裏側斜面ののり尻に衝突し、洗掘を始める。洗掘によって落ち込み（図 3.16(a)）ができると、その落ち込み部分で発生する渦によって侵食は川表側へと発展し破堤に至るものである（図 3.16(b)～(d)）。本箇所は川表側に貼りブロックが設置されており、貼りブロックが残ったことで越流量が軽減された可能性もあると考える。

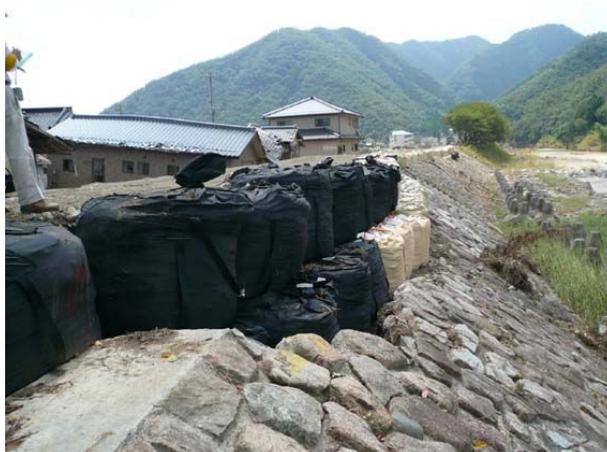
図 2.21 堤防川表側状況

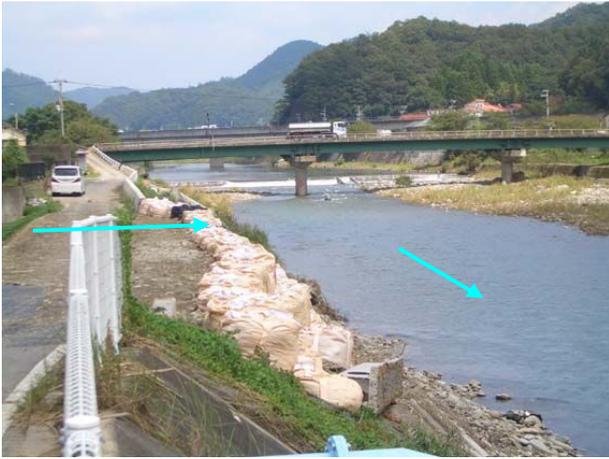
図 2.24 護岸背面からの外力による被災

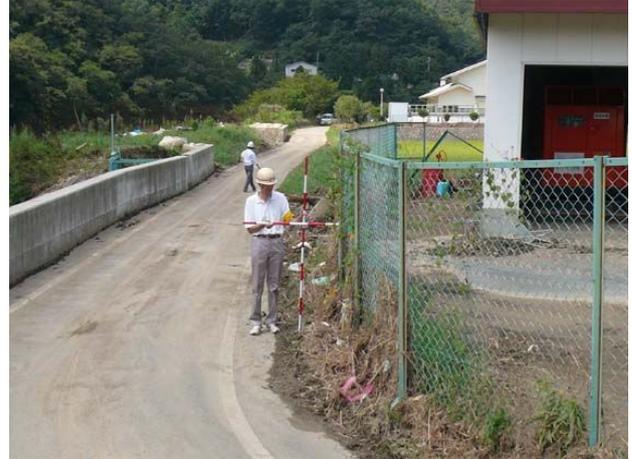
図 2.25 痕跡水位 $h=1.2\text{m}$

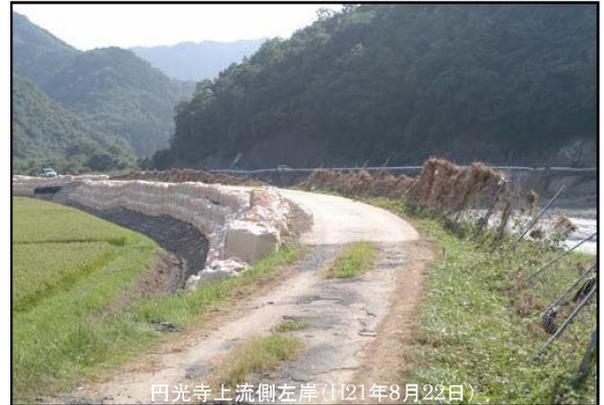
図 2.29 越流による被害状況

円光寺地区では平成 16 年の災害で 1 m かさ上げした堤防を越えて水位が上昇し、上流側で越流による堤防の堤内側法面洗掘（図 2.29, 2.30）、下流側で堤防背面からの外力による堤外側の法面洗掘が発生している（図 2.31）。一方、堤防道路の舗装を行いパラペットで改修された部分については被害発生が見られなかった（図 2.32）。

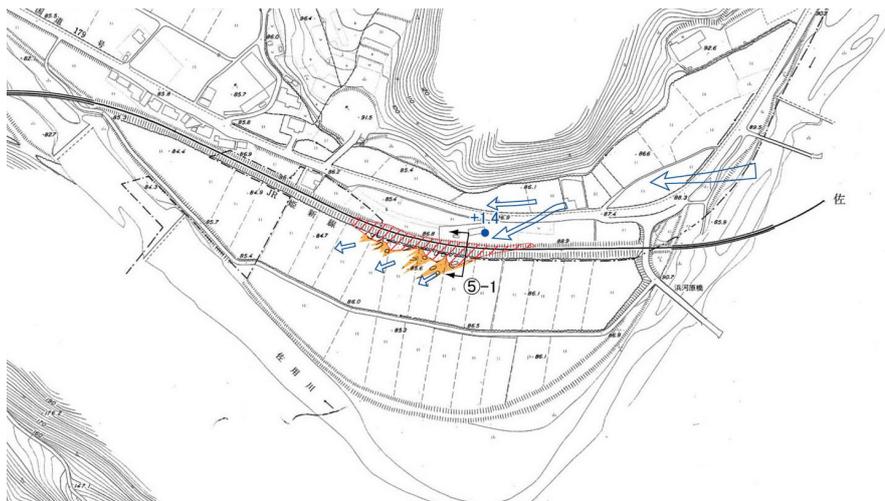
図 2.33 早瀬地区被災状況平面図

図 2.33 に佐用町上月地域における被災状況の平面図を示す。佐用川にはすでに流下能力を上回る流量が流れていたものと考えられる。図 2.33 からわかるように、東から流れてきた佐用川は同地域の平野部に溢れ出し、氾濫した。同図に青字で示す氾濫水の水深は 1.4m となっており、相当な水量が平野部にも流れていたことを物語っている。その結果、線路盛り土を流体力によって運ぶことで、盛り土の損失と線路の変形が生じたと考えられる。図 2.37 には線路盛り土と線路の損壊箇所の断面図を示す。

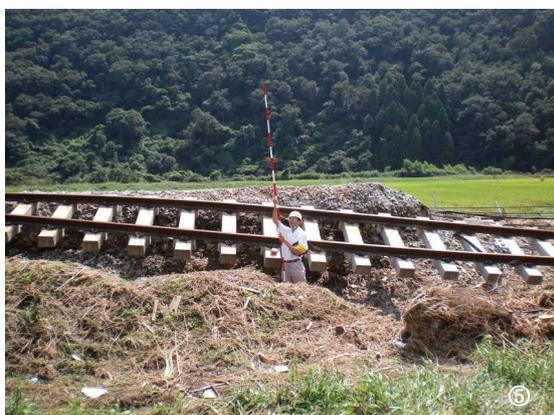
図 2.34 線路の被害状況

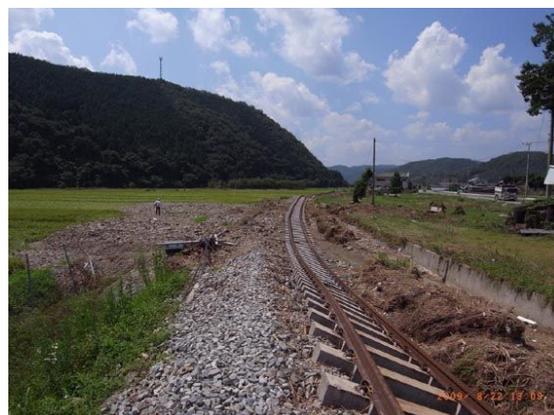
図 2.35 線路の被害状況

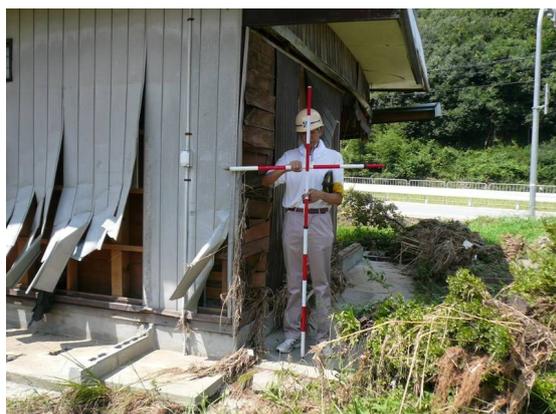
図 2.36 痕跡水位 $h=1.4\text{m}$

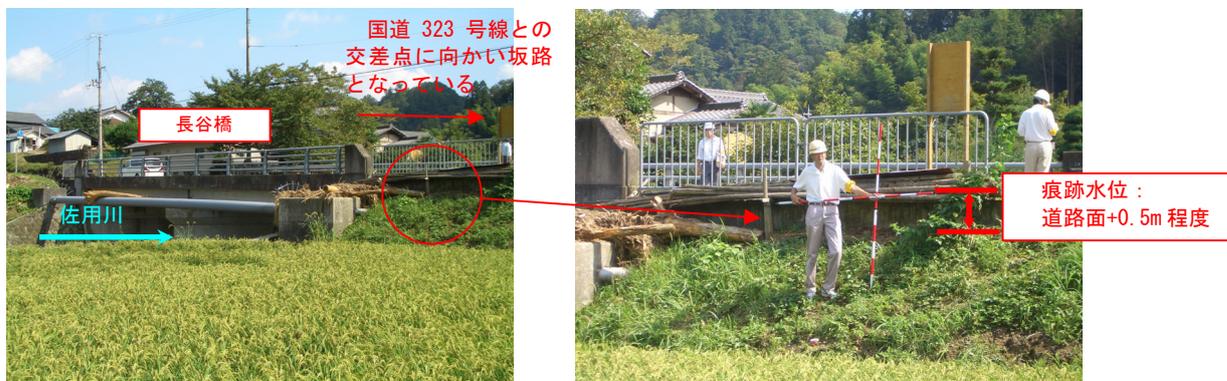
長谷橋における痕跡より、長谷橋の道路面が 0.5m 程度冠水していたものと想定される。国道 323 号線の交差点近傍の倉庫の外壁には GL+20cm 程度の浸水痕跡を確認している。

長谷橋の洪水痕跡(右岸堤内地より望む)

長谷橋近傍の痕跡水位(右岸)

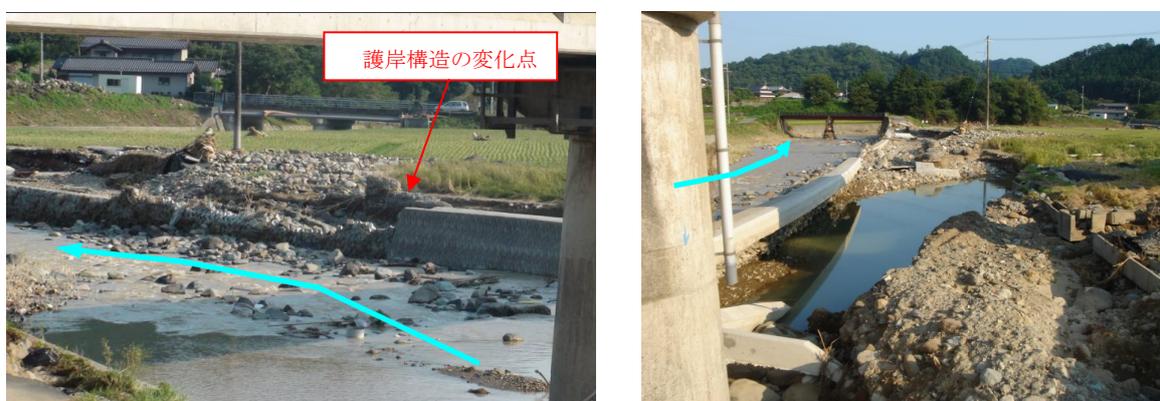
もうひとつの傾向として、R15.4k 直上流部に代表されるように、新しいブロック積み擁壁部と古いブロック積み擁壁部の境界部において激しい護岸裏侵食がみられる。このことから、護岸構造の変化点では、洪水時において弱部になっている可能性があるものと考えられる。

R15.4k 付近における護岸の被災状況を対岸より望む

R15.4k 付近における護岸の被災状況を堤内地より望む

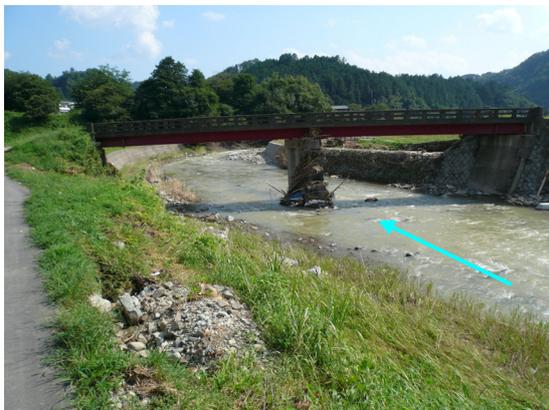
次に、殿町橋（15.385k）～宗行浜橋（15.560k）における天端アスファルト舗装の剥離状況に着目すると、右岸側では剥離状況が激しくほぼ全区間でアスファルト舗装の剥離がみられるのに対し、左岸側のアスファルト舗装には剥離がほとんど見られない（橋脚部周辺で一部剥離あり）傾向を示す。このことから、右岸側の方がより越流水深が深く、アスファルト舗装に作用する天端上のせん断力が大きかったものと推測される。さらに、右岸側で剥離したアスファルト舗装が、ほぼそのままの状態の下流側の右岸堤内地側に移動していることから、下流方向へ直線的な流れが発生していたものと推測される。

上流側より殿町橋を望む(兩岸へ越流していたことが推測される)

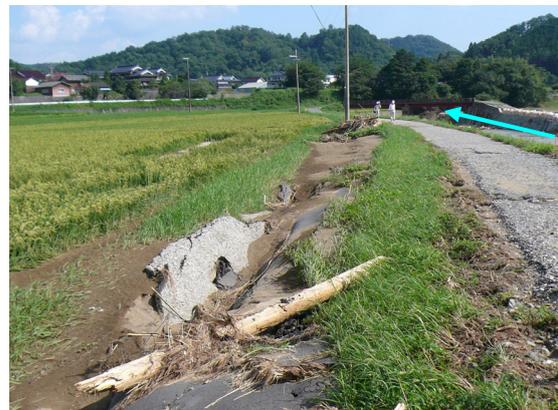
上流側より左岸堤防を望む

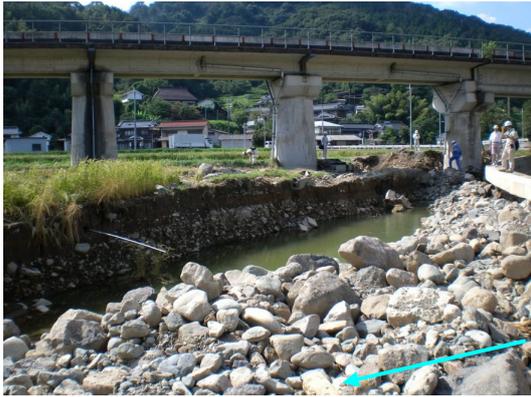
下流側より堤内地側を望む

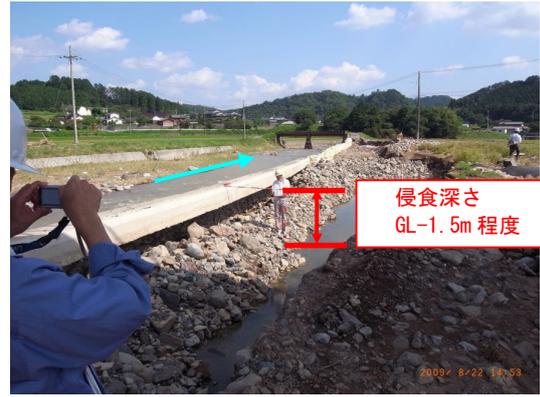
上流側より堤防を望む

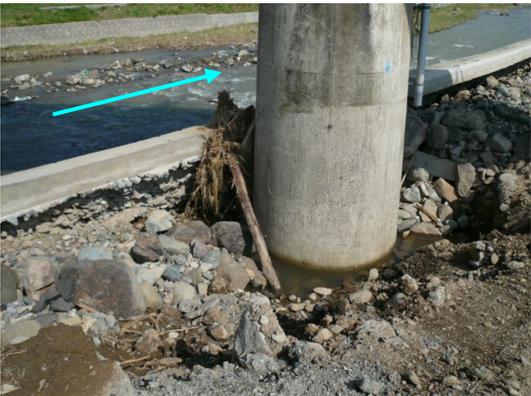
智頭急行高架橋の橋脚周辺部では侵食が激しい

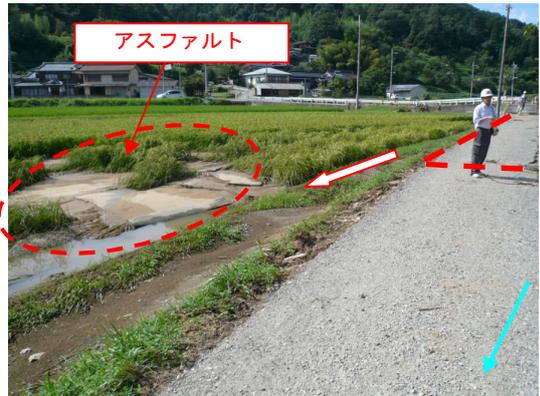
天端アスファルトが下流へ移動(下流側より望む)

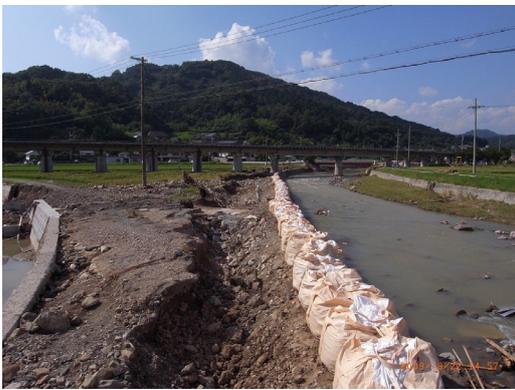
右岸堤内地一帯の被災状況(下流側より望む)

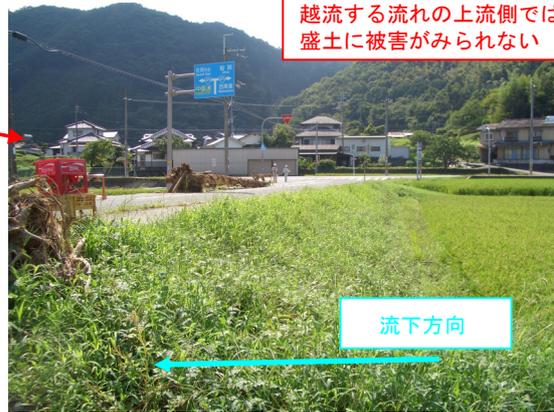
当該地における道路盛土の侵食の特徴的な点として、盛土の越流する流れの上流側では被害は見られず、下流側で大きく洗掘され盛土材料が流出していることが挙げられる。これは流速分布や圧力分布が影響していると考えられる。

越流する流れの上流側の道路盛土

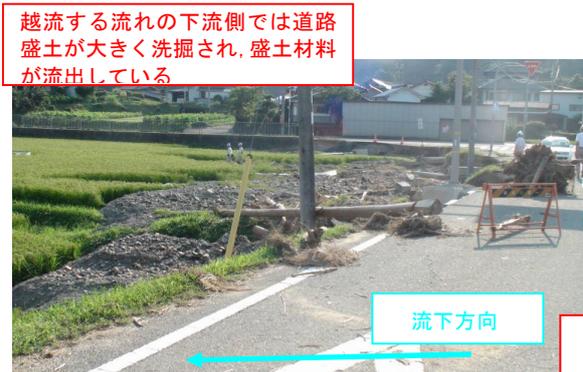
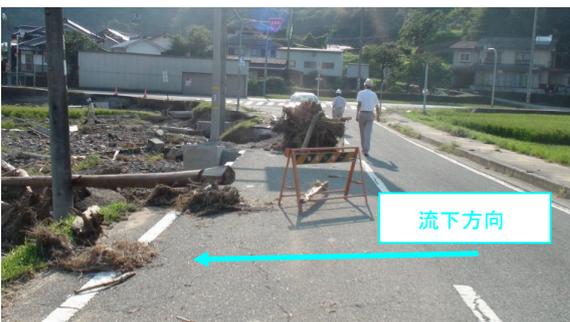
国道 323 号線との交差点部において、道路盛土が侵食の被害を受けている。侵食の深さは GL-1.8m と非常に深い。この箇所において、大きな侵食破壊が発生していることから、洪水時には付近一帯が浸水していたものと想定される。

越流する流れの下流側における道路盛土の被災状況

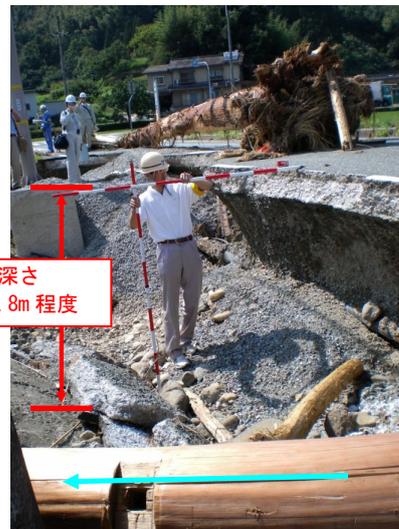
道路盛土の洗掘状況

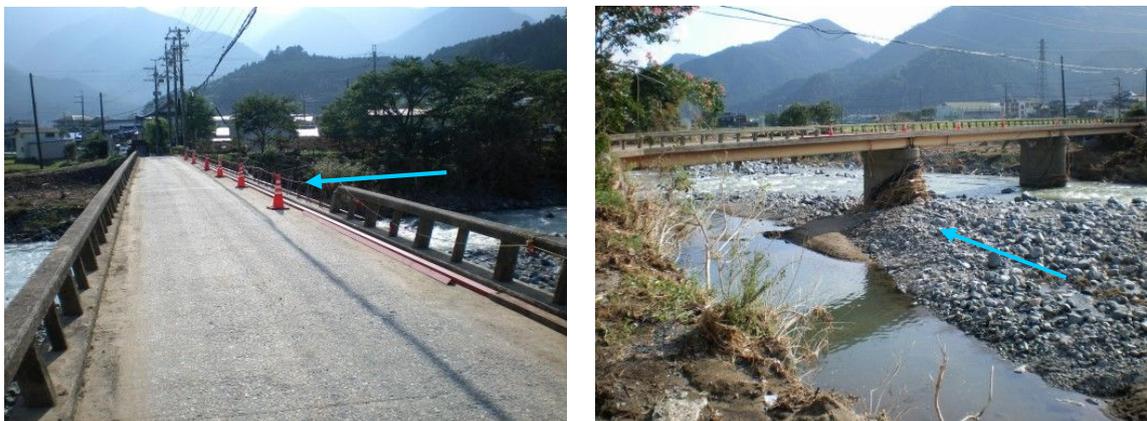
本調査団が調査した木坂橋（45.6～45.8km）周辺の 2009 年台風 9 号による氾濫被害状況を図 2.51 に示す。図 2.51(a)では木坂橋の高欄が越流により流出したことが、流木により流水が阻害されたことがうかがえる。図 2.51(b) (c)は木坂橋上流で観察された浸水深を示す痕跡である。右岸側では 1.7m 以上の浸水痕跡が認められたが、左岸側では約 0.7m であった。これは、本川の越流は河川の湾曲に沿って主に右岸側で生じており、左岸側の浸水は後述するように旧河道に沿った浸水であったために浸水深に違いが生じたと考えられる。図 2.51(d)に木坂橋右岸側の下流方向に侵食痕を示す。下流側においても越流が生じ、その水流が堤防脚部（堤内地側）を侵食したことが推察される。

(a) 木坂橋高欄被害および流木による流水阻害の形跡

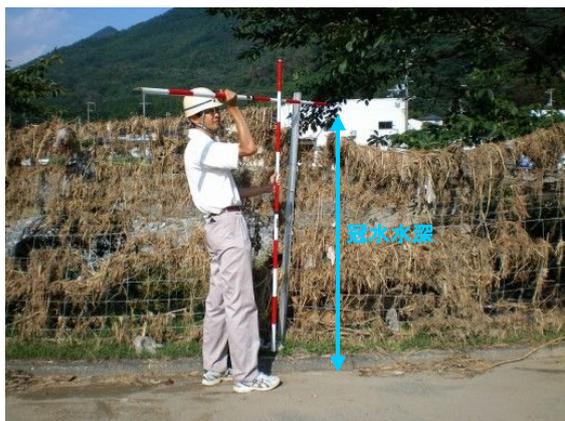
(b) 木坂橋右岸上流側の浸水痕跡（約 1.7m）

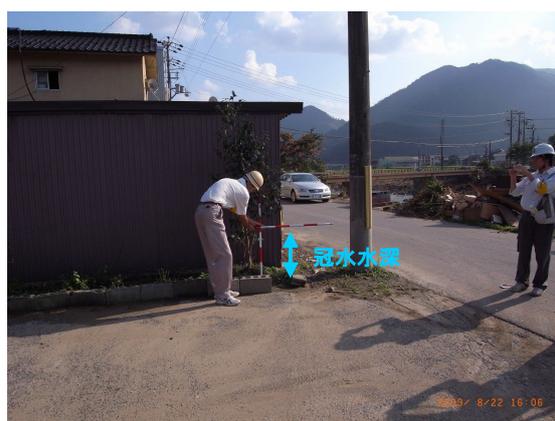
中安積，嵯峨山地区周辺の基盤地図情報 10m 標高にもとづく標高コンター図を図 2.52 に，治水地形分類図（国土地理院）を図 2.53 に示す．木坂橋右岸下流側のエリアは周辺の土地と比べて標高が低く，浸水リスクが非常に高いことがわかる（図 2.52）．これは図 2.48 の浸水予測範囲と概ね一致する．木坂橋の上流左岸側に旧河道の地形が存在し（図 2.53），図 2.51(c)はおおよそ旧河道上に残された氾濫流の痕跡と考えられ，本川の流下能力を上回った氾濫流が旧河道を流れた可能性が示唆される．図 2.51(d)の越流侵食痕は上記旧河道の延長線上にあることは興味深い．

(c) 木坂橋左岸上流側の浸水痕跡（約 0.7m）

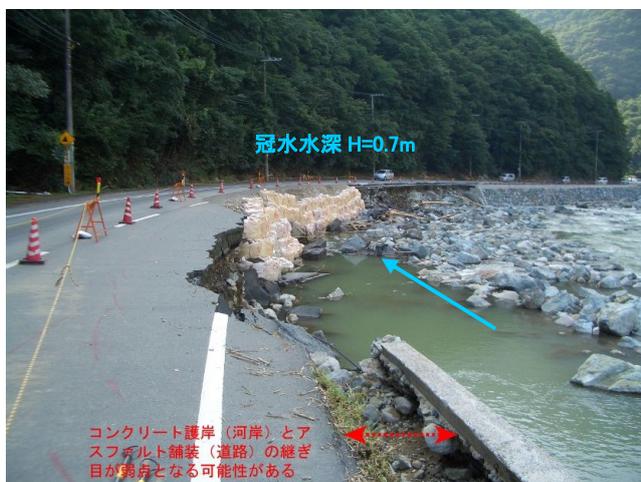
(a) 被災区間上流側

当該区間（楽里地区，揖保川 48.1km 付近（兵庫県管理区間））においては，河道がほぼ 90° 湾曲しており，また，下流は狭窄部となっている（図 2.54）．河岸および道路の侵食被災状況を図 2.55(a),(b)に示す．このような河道状況（下流部の閉塞，湾曲）から，水位の上昇を招き（浸水痕跡約 0.7m），また，河道に数多く観察された巨礫等の堆積物による攻撃斜面となり，河岸（道路脚部）の侵食を生じさせたと推察される．このような箇所では河岸天端の法肩の取り扱いが重要であると考えられる．具体的には，コンクリート護岸（河岸）とアスファルト舗装（道路）のつなぎ目（図 2.55 (a)）において，地表土層の侵食あるいは基礎地盤への水の浸透を生じさせ，大規模な侵食被害を引き起こす可能性が考えられる．

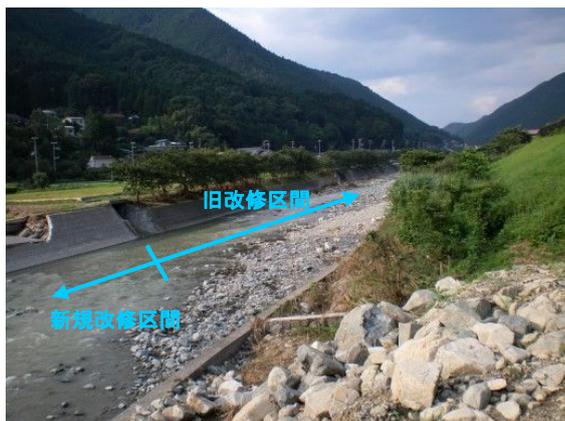
図 2.58～図 2.61 に護岸の被災状況を示す。図 2.58 に示すように、旧改修区間では護岸は損壊しておらず、新規改修区間から損壊している。これは新規改修区間より河道狭窄が顕著になっていること、また、旧改修区間と新規改修区間の間にある揖保川に直行方向に流入する水路の影響も考えられる。図 2.59 では、改修区間における護岸の損壊が、上流側と下流側で異なる形式となっていることが観察できる。この被災形式の違いについては、被災原因の推定の項目にて後述する。図 2.60 に護岸天端の被災状況を示す。天端裏が未舗装であるために洗掘・侵食されている様子が分かる。また、図 2.61 に示すように、本区間での冠水水深は約 1.5m であった。

図 2.58 下西深地区（揖保川 51.0km 付近）のコンクリート護岸の被災状況

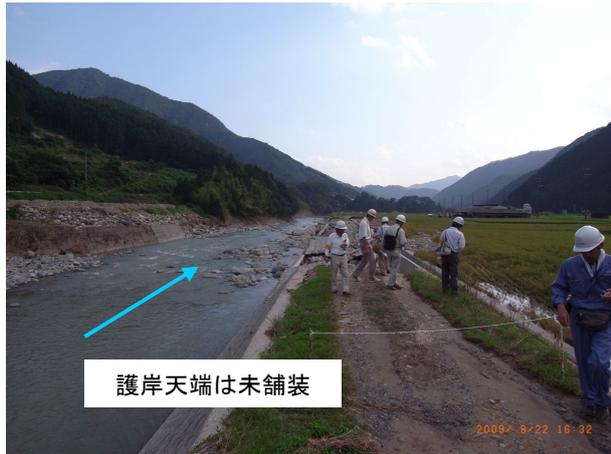
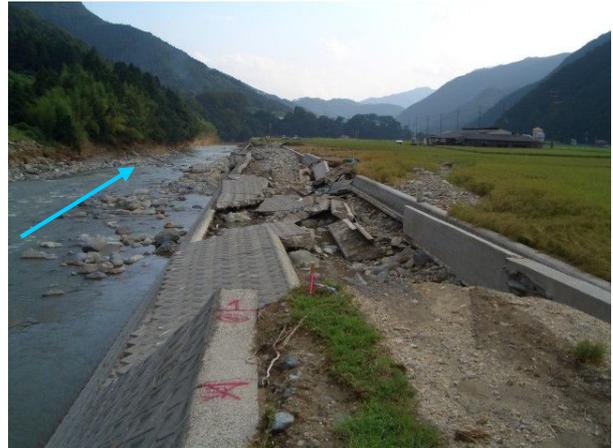
図 2.59 上流と下流の被災形態の違い

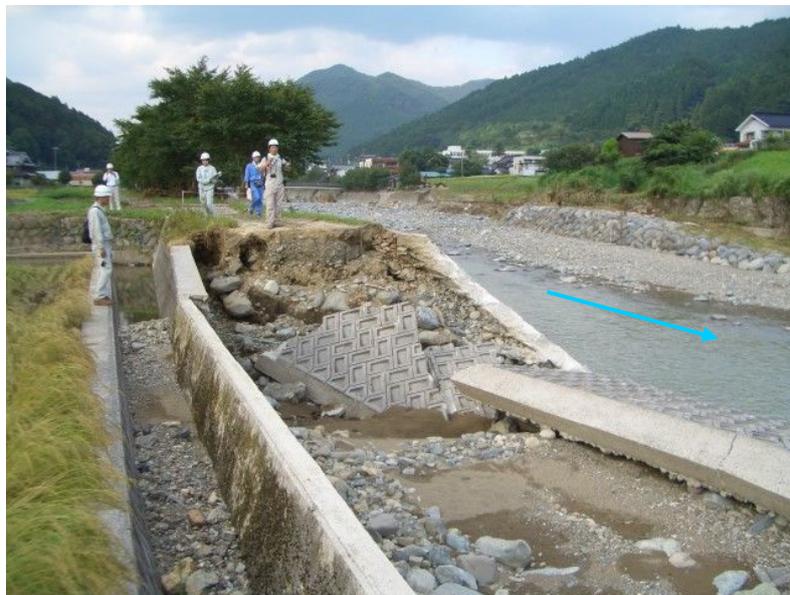
図 2.60 護岸天端の被災状況

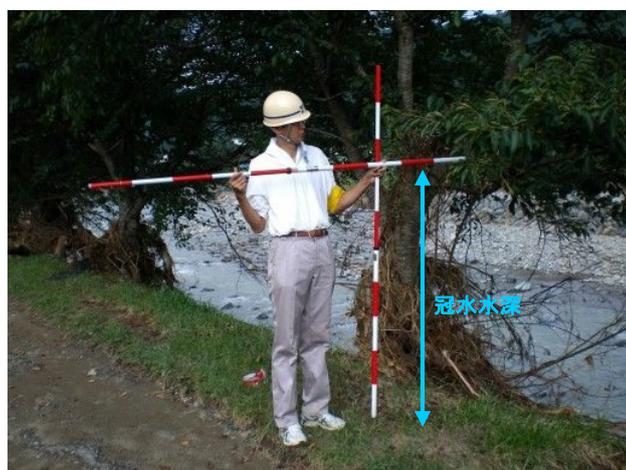
図 2.61 被災区間直上流での浸水痕跡（約 1.5m）

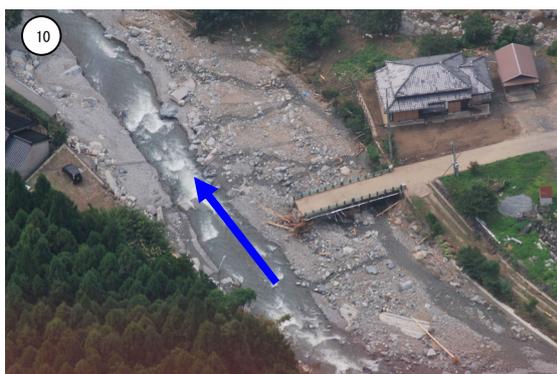
図 2.63 橋梁流失 (兵庫県提供)

護岸兼用道路と共に橋台が流失し、上部工 1 スパンが落橋している。道路面での洪水痕跡は 15~20 cm で冠水深は小さいが河床が大きく洗掘された跡が見える。

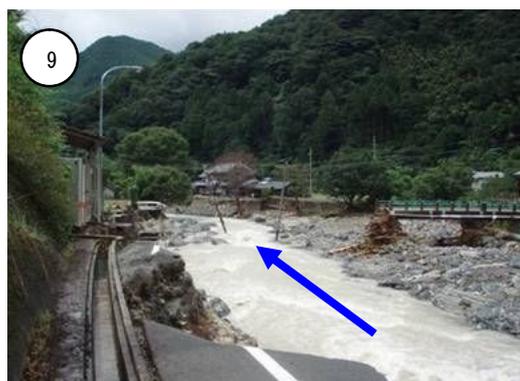
図 2.64 道路, 橋梁の流失 (兵庫県提供)

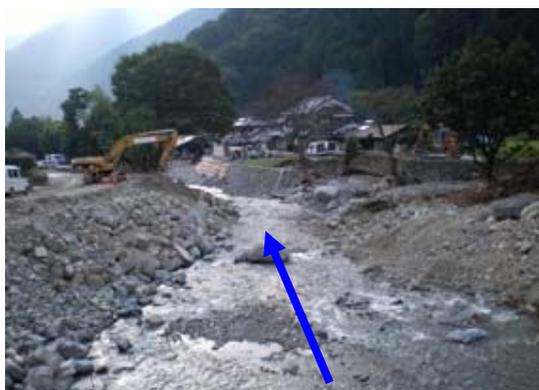
図 2.65 橋梁下流側河川状況

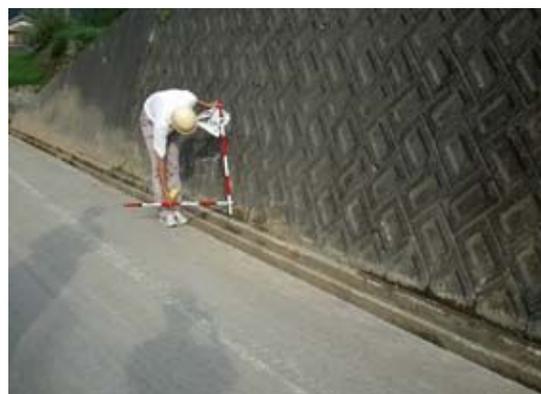
図 2.66 洪水痕跡 (15 cm)

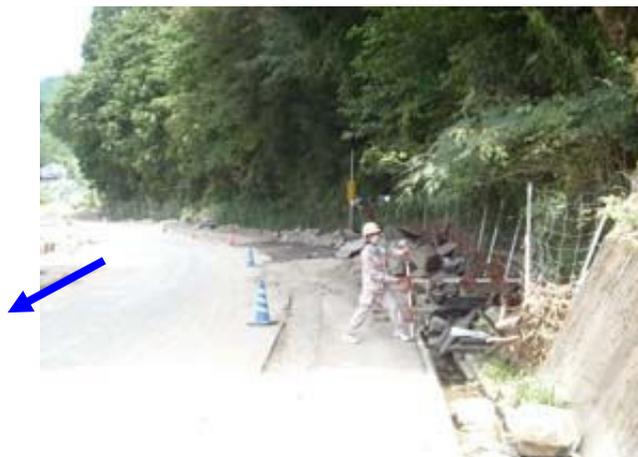
図 2.68 洪水痕跡 (80 cm)

河川の湾曲部で護岸基礎部分の洗掘によって基礎以深の土砂が流失し、護岸背面の吸出しが発生している。洪水痕跡としては冠水深で 80 cm 程度である。

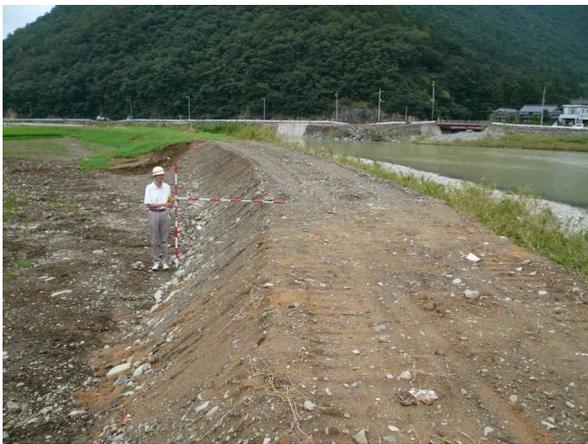
一方、堤防天端にパラペットが整備されている区間ではコンクリート構造と土砂部の境界で洗掘が生じているが、堤防損壊箇所の下流のため損壊箇所相比于越流量が少なかったことが破堤に至らなかったと推測される。

図 3.2, 図 3.4 に被災箇所の断面図を示す。法下のせん掘は水流が地面に衝突することで形成された渦によって土が侵食を受けるものであり、ヘッドカット型の侵食として知られている。また破堤に至るような堤防の侵食においては、より大規模なヘッドカット型の侵食が生じることが多い。

図 3.1 堤防被災箇所（土堤部）

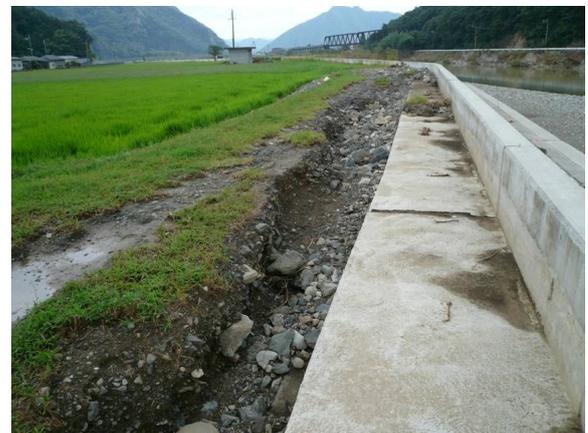
図 3.3 堤防被災箇所（パラペット部）

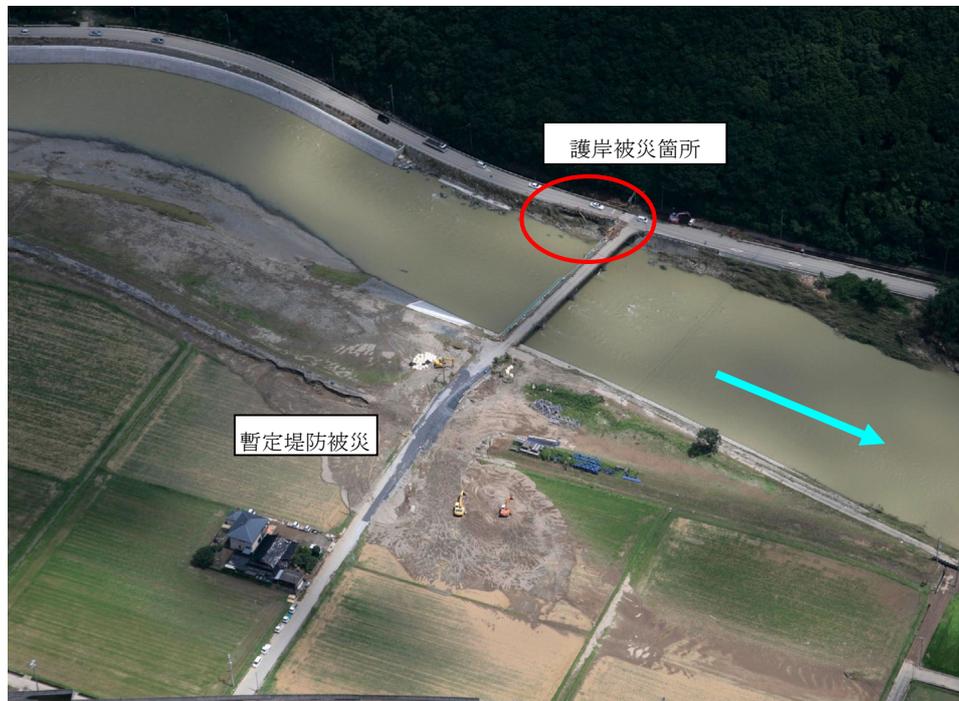
右岸の農道は引き堤として整備途上の暫定堤防であった。このため、洪水が集中して流入し、暫定堤防を兼ねる農道を侵食したと推定される。左岸側では河野原橋の上流部で護岸の崩壊（図 3.6）が生じている。河野原橋のさらに上流では橋の直上流の護岸に比べて新しい護岸が整備されている。護岸の高さを越える河川の水が作用したことと護岸の老朽化あるいは新設護岸比べ護岸が十分な強度を有していなかったこと等が重なって河野原橋のすぐ上流側の護岸が被害を受けたものと推測する。

図 3.6 河野原地区被災状況空中写真（国際航業提供）

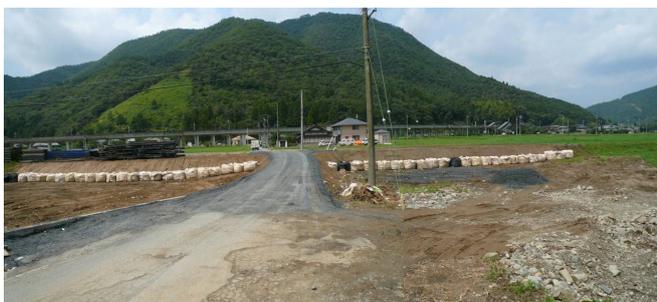
図 3.7 暫定堤防の被災状況

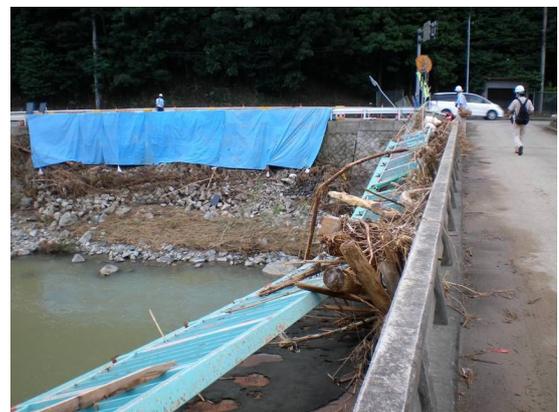
図 3.8 取付護岸の被災

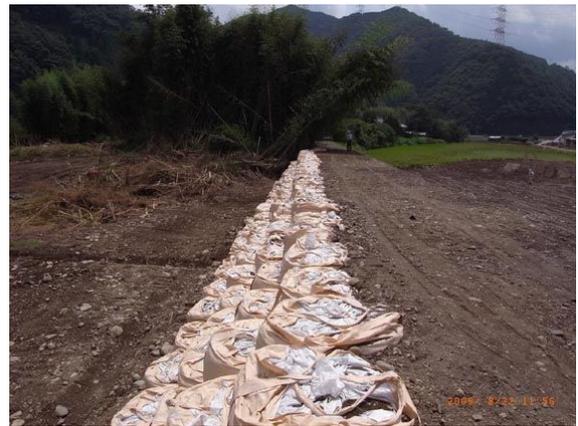
佐用町小赤松地域では千種川右岸の堤防が越水により損壊し、小赤松橋の上流側左岸の護岸が損壊した。洪水時には竹林が河川流の抵抗となって河川水位を堰上げたために右岸の竹林の上流部において越水が生じたものと考えられる。図 3.12 に示すように右岸側堤防の川裏側斜面の下部は擁壁が設置されている。越流水は天端から川裏側斜面を流れ落ちる時に斜面法肩を侵食することで法面下部構造物を崩壊し、さらに侵食が進行することで堤防損壊に至ったものと考えられる。

図 3.11 堤防被災状況（堤防天端）

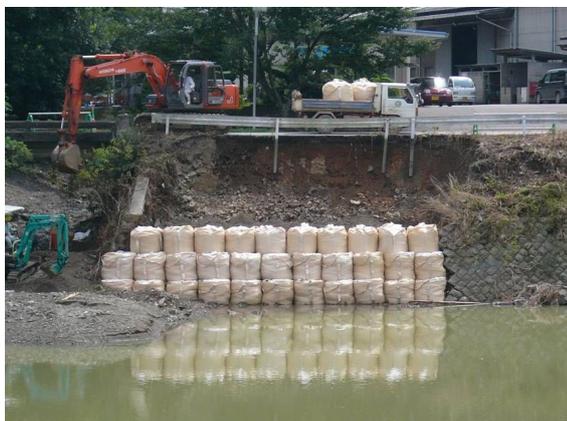
図 3.13 石積護岸被災箇所

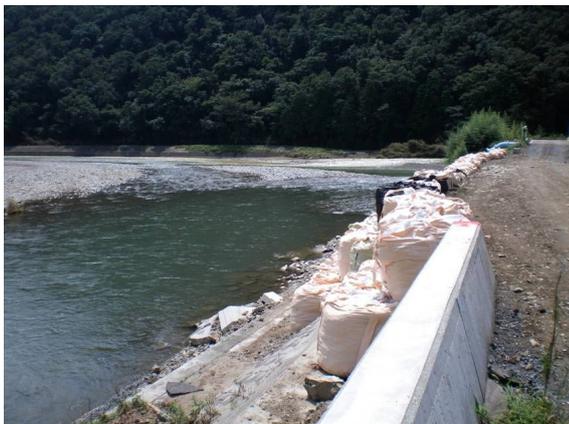
久崎地区下流部の千種川, 佐用川合流点では護岸構造物が河川側に崩壊する被災形態が確認されている(図 3.17) . これは, 上流部で堤内地に浸入した越流水が再び河川に戻る際に護岸外面側から川表側への外力として作用したことによる.

図 3.17 パラペットの川側への崩落

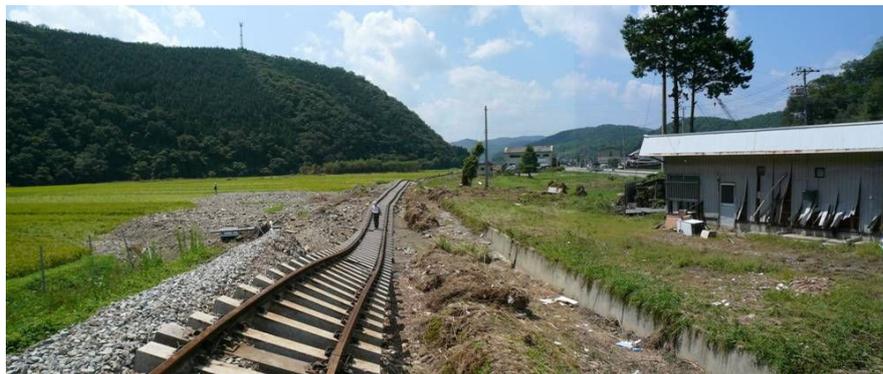
東から佐用川の氾濫源を流下する洪水が線路盛土上を通過し, 流体力盛土土砂を洗掘し, 流失に至ったと推定する.

図 3.19 線路盛土流失状況

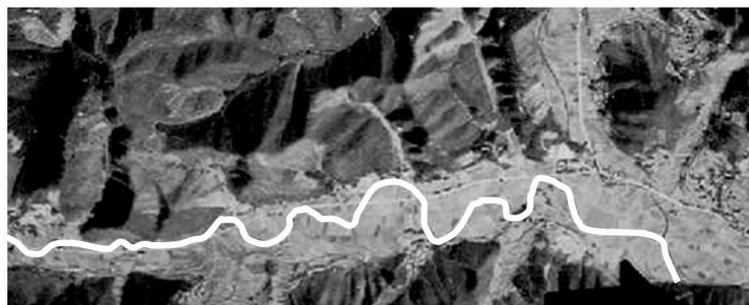
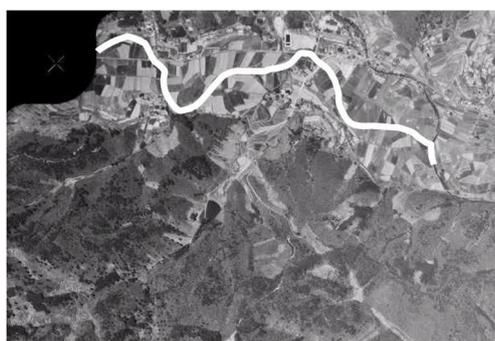
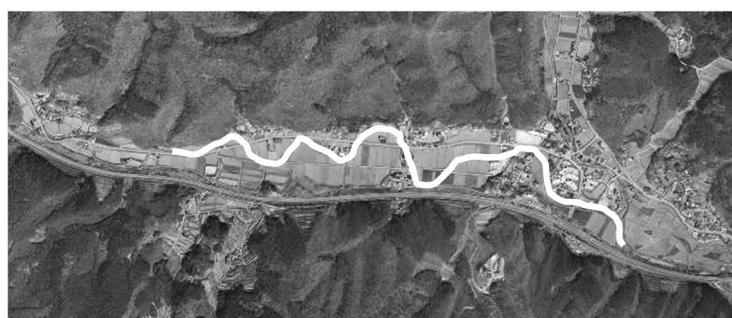
図 3.45 幕山川流域の空中写真

本郷地区の空中写真（補正済み）に幕山川の河道を白色ラインでトレースした画像を図 3.45 に示す。撮影範囲が一枚一枚異なるため、本郷地区全域を表示できていない写真も存在するが、戦後、中国自動車道が開通するようになった様子や水田が市街地化している様子を読み取ることができる。

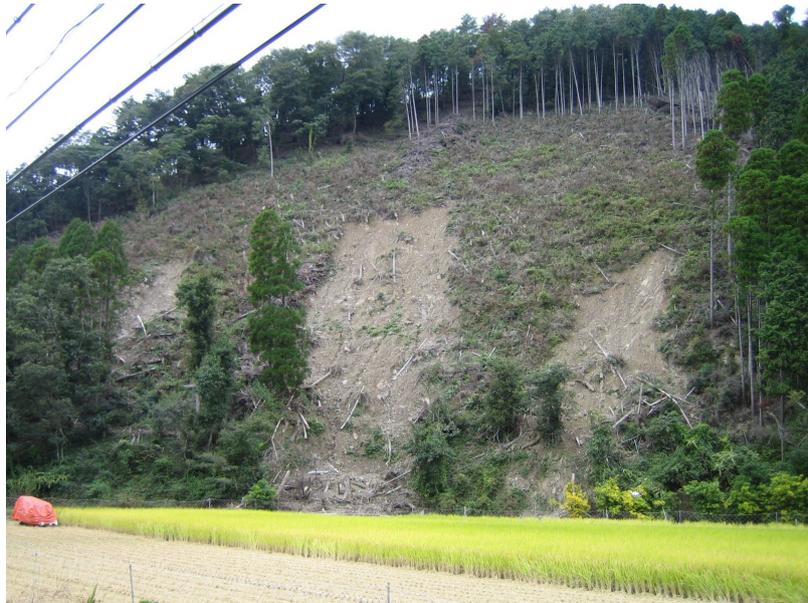
図 2.3 平成 18 年 7 月豪雨によって発生した斜面崩壊の事例

兵庫県³⁾によると平成 18 年 7 月豪雨によって西播磨県民局管内では、57 箇所の斜面崩壊が発生した。その内 47 箇所が平成 16 年度の風倒木被害地で発生しており、全体の 82%を占める。このとき発生した斜面崩壊の状況は、図 2.3 に示すような浅い表層崩壊型の崩壊で斜面傾斜 40°前後の急勾配の直線型斜面で多数発生していた。

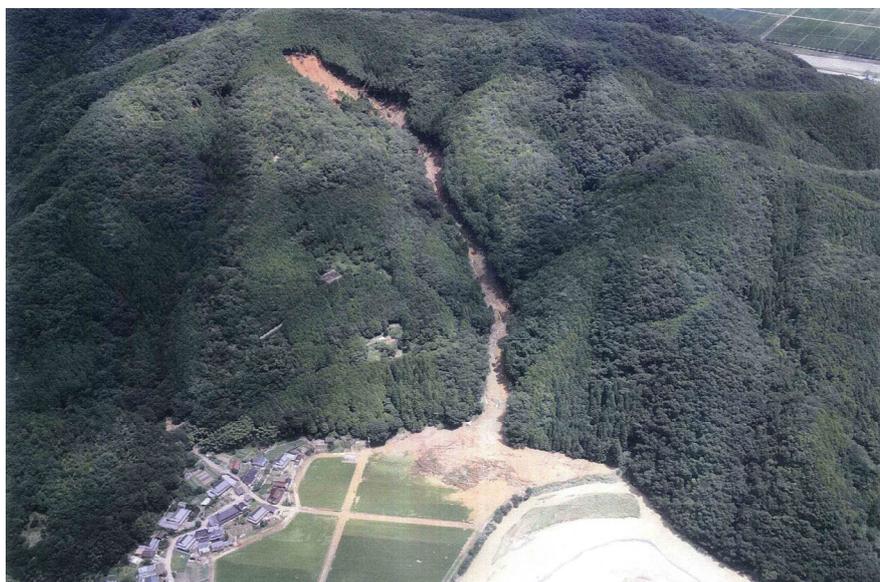
図 3.3 斜め空中写真³⁾

崩壊の形態としては、溪流沿いの上部尾根部において崩壊が発生し、崩壊土砂が溪流沿いに流下することによって土石流化したことによる。溪流の中下部には谷止工が築造されており、谷止工の袖のコンクリートは損傷したが、本体は破壊しておらず、機能上の支障はなく、谷止工は有効に機能していたが、崩壊土砂が谷止工捕捉容量を上回ったため、下流の水田部へ流下して堆積した。谷止工が存在しなければ、水田への土砂流出はさらに激しいものになっていたものと思われる。

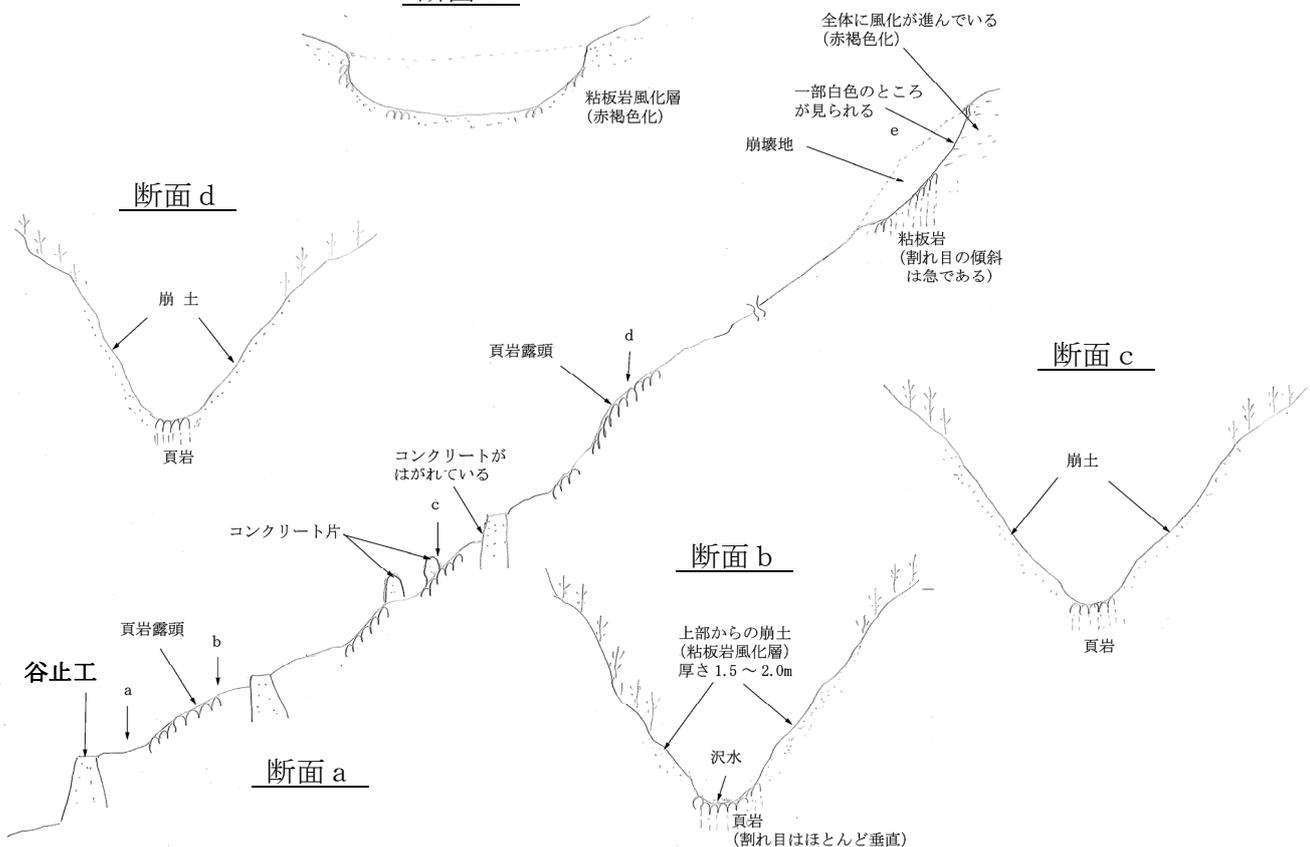
図 3.4 崩壊地のスケッチ

溪流源頭部での崩壊土砂が溪流を下る時に、溪流沿いの斜面を剥落して、そこでの土砂を巻き込みながら流下しており、そのことが流出土砂量を多くしたものと推察される。溪流沿いの斜面も表層部は全体に風化しており、流下土砂のエネルギーに耐えきれず、表層部が剥落、崩壊していったものと思われる。

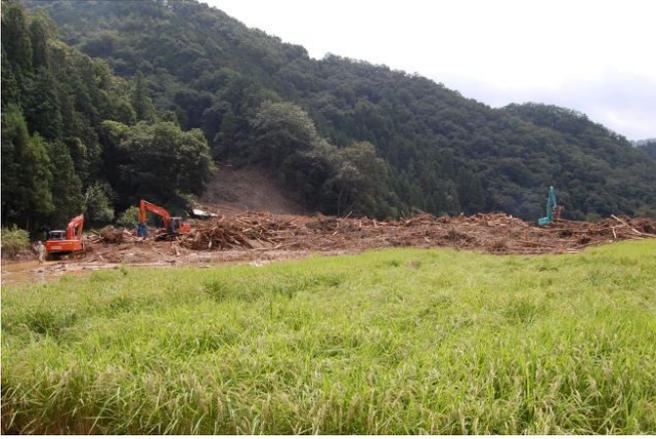
図 3.5 崩壊地の下部の状況

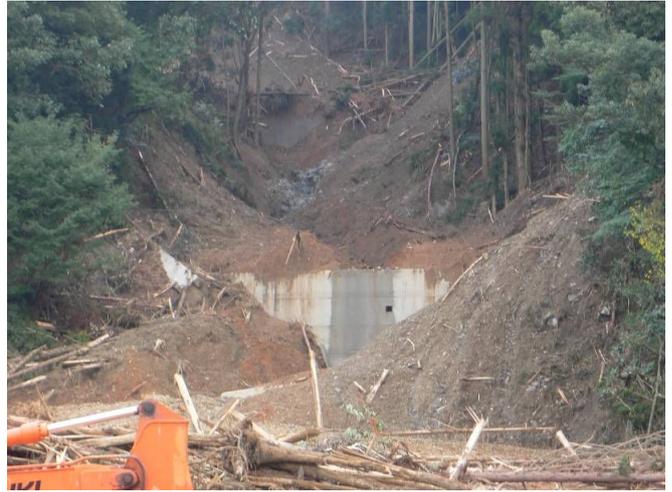
図 3.6 下から見た崩壊地の状況

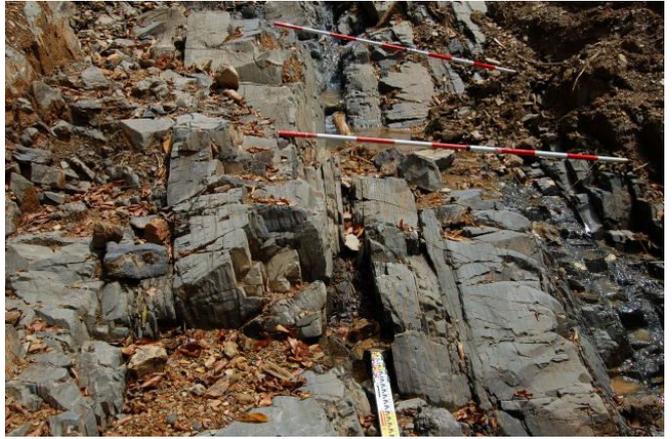
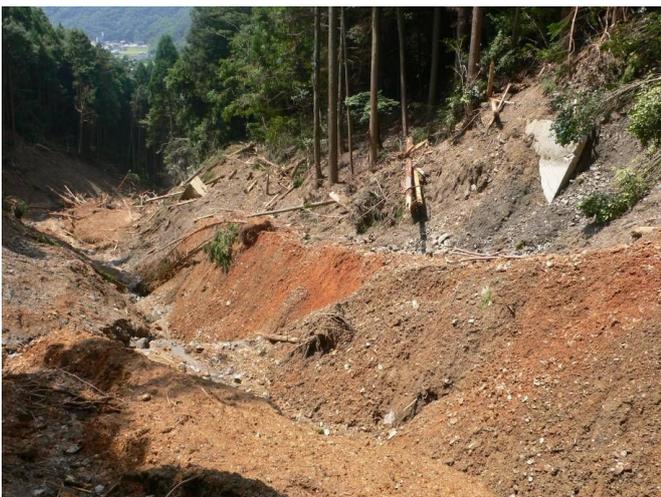
図 3.8 斜面上部より見た崩壊地

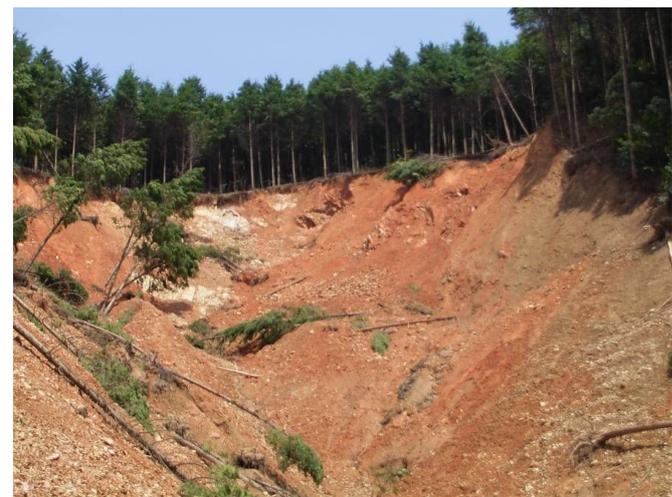
図 3.9 崩壊斜面の源頭部

現地踏査は崩壊発生より10日余りが経過した8月22日に実施したが、溪流源頭部の崩壊地より湧水が認められた。源頭部の崩壊地の地質は超丹波帯の粘板岩風化層よりなっており、全体に土砂状に風化が進んでいる。崩壊発生箇所は前掲の地形図に示したように、尾根部の頂上付近に位置しており、表面の地形上からは集水面積は広くない。一方、溪流の中下部における溪床には硬質な頁岩が分布しており、割れ目は垂直に近い高角度で存在している。

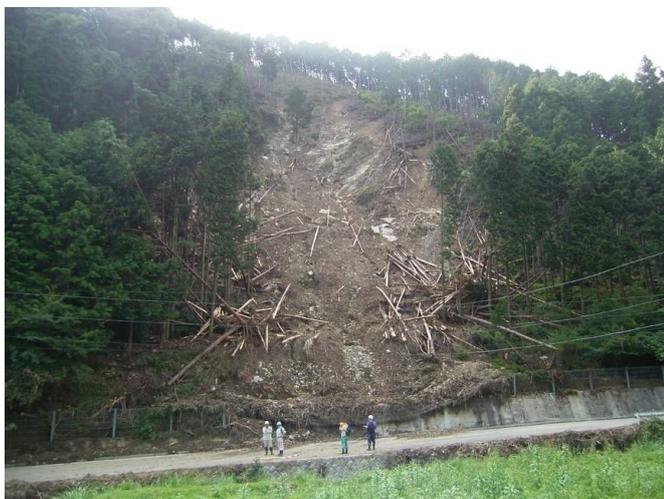
図 3.13 正面から見た崩壊地の状況

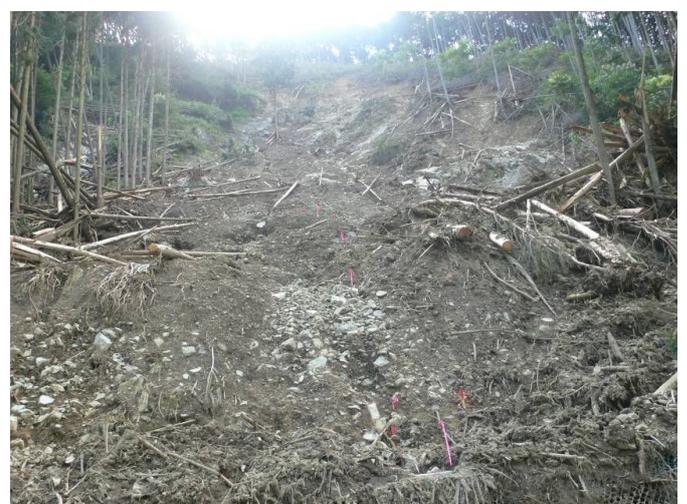
図 3.14 下から見た崩壊地の状況

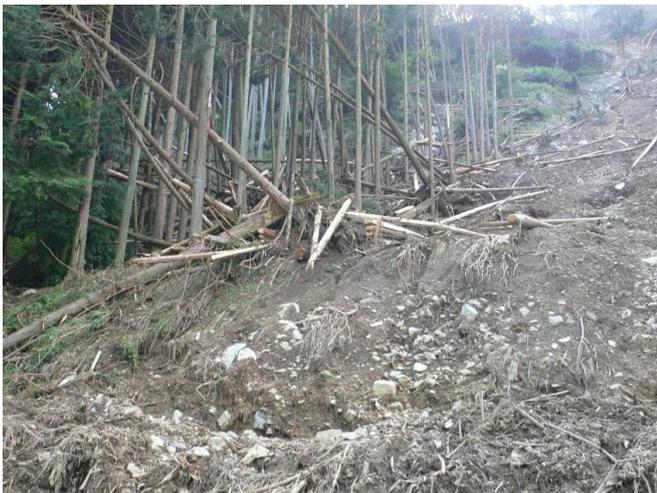
図 3.16 崩壊地の下部の状況

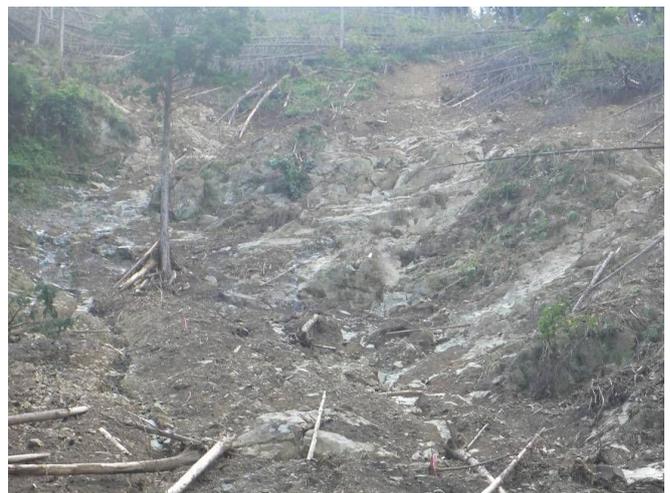
図 3.17 硬質な溶結凝灰岩が見られる
