平成 21 年台風 9 号による地盤災害調査

報 告 書

社団法人 地盤工学会関西支部

第 I 編 台風 9 号による地盤災害の概要

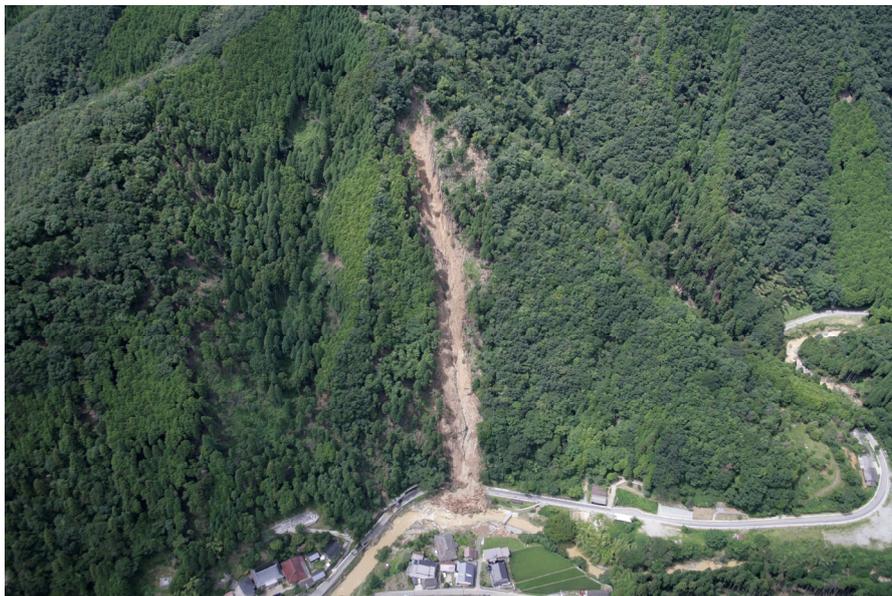
図 3.20 斜め空中写真³⁾

崩壊状況は、図 3.20 に示すようである。尾根付近から佐用川まで、ほぼ一直線の表層崩壊型の斜面崩壊が生じている。道路には、大量の枯れたスギ・ヒノキが土砂とともに堆積している(図 3.21 参照)。図 3.22 や図 3.24 のスケッチに示すように、崩壊地は、幅 15m~20m 程度、長さ 190m(平面距離)、崩壊厚さ 0.5m~1.0m 程度であり、崩壊土量の少ない表層崩壊型の斜面崩壊であることがわかる。さらに、崩壊斜面の最上部付近には、岩盤からの湧水が数箇所で見られ、これが斜面崩壊のトリガーとなったことが容易に推測される。被害の状況としては、土砂や木材が斜面下部にあった落石防護柵を破壊し、県道 556 号線を越えて佐用川まで達しており、この影響で道路が一時期通行止めになった。崩壊エネルギーの凄さを物語っている。

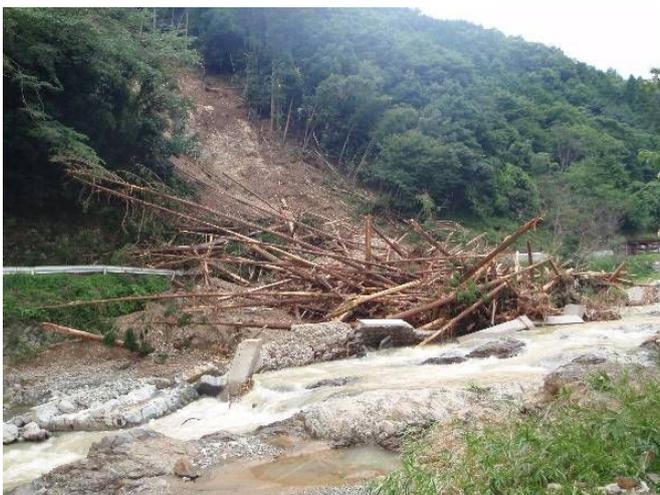
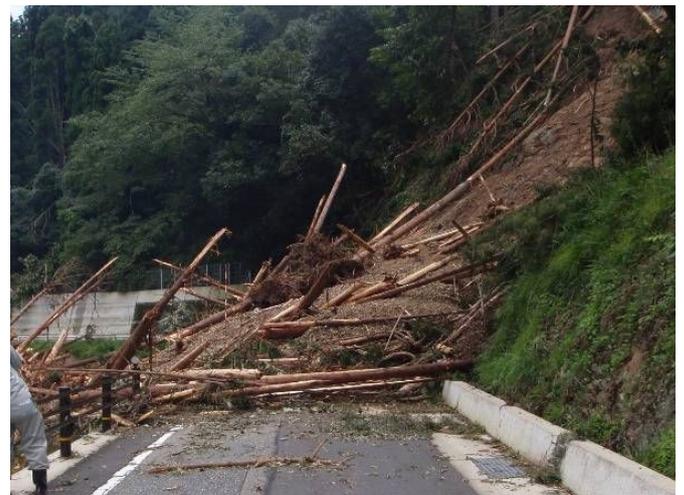
図 3.21 斜面下部の状況(崩壊発生 2 日後)⁴⁾

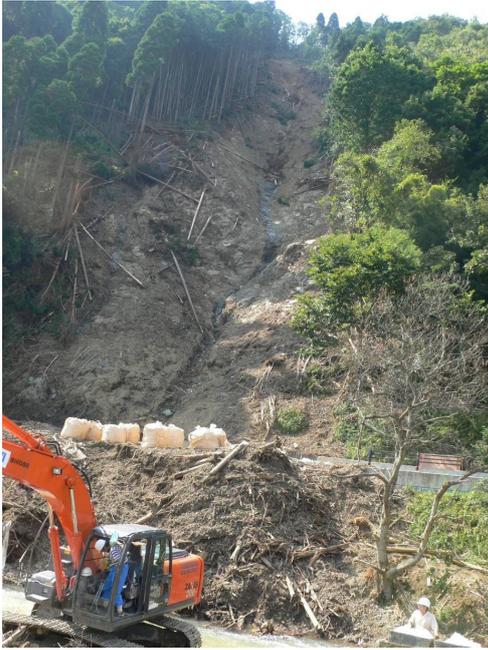
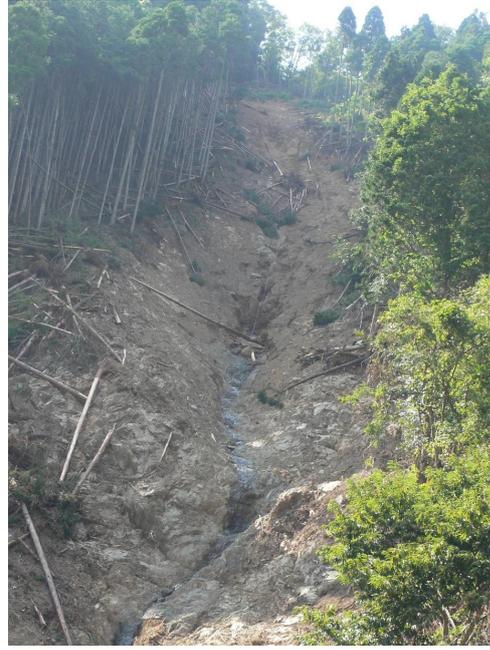
図 3.22 斜面下部から上部を望む

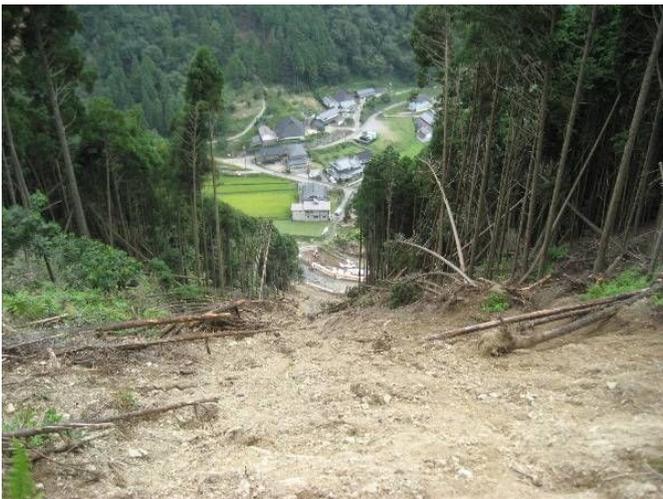
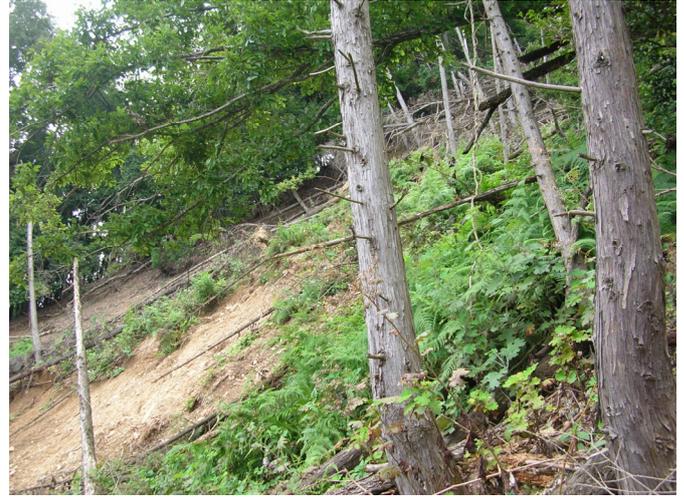
図 3.23 崩壊地周辺の状況⁴⁾

崩壊発生源は、図 3.23 に示すような土砂層であり、明瞭な滑落崖が見られないほどの薄層崩壊である。また斜面下部には、硬質な斑れい岩が露出している。一方、図 3.23 に示すように、尾根周辺では一部植生が少ない箇所があり、幹折れ、転倒(根返り)等が認められることから、当該斜面では、平成 16 年の台風による倒木被害が発生していた可能性が極めて高い。

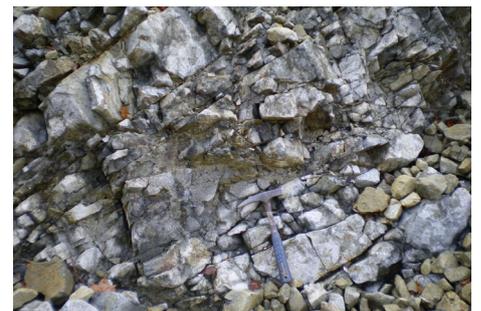
被災地は図 3.25 に示すように、福知川沿いの左岸（（主）一宮生野線の対岸）に位置し、隣接して既設法枠工がある。地形は、河床から高さ約 60mまでは傾斜 45°～50°の急斜面で、その上部は 30°前後の緩斜面が連続している。地質は生野層群（中部累層）で、被災地周辺では流紋岩質多結晶溶結凝灰岩が分布している（図 3.26 参照）。岩質は結晶ガラス質なために硬質で、節理は一定方向に発達（45°前後で傾斜）しており、崩壊斜面に対しては概ね受け盤である（図 3.27 参照）。また、この岩盤を崖錐性堆積物が薄く覆っている。

図 3.27 流紋岩質多結晶溶結凝灰岩の露頭

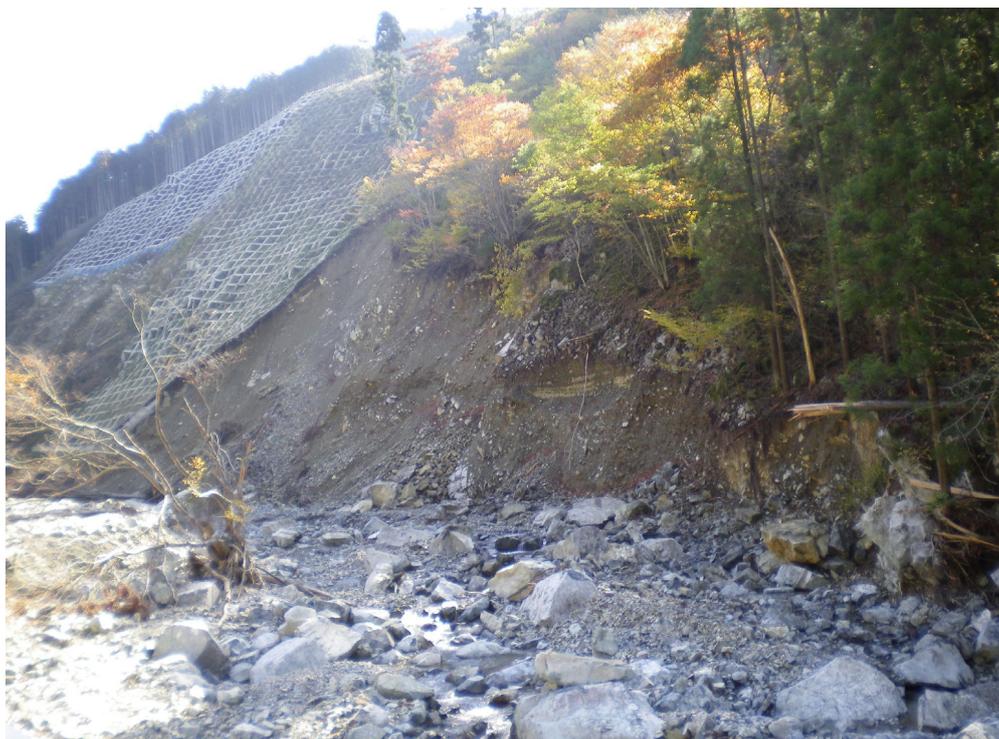
崩壊は、既設法枠工の下流側の側方付近を頂部として約 45° ～ 50° の傾斜角度で自然斜面が崩落している（図 3.28 参照）。崩壊規模は幅約 60m、長さ約 40m で、崩壊深さは上部で 1～2m、下部で 3～4m であり、表層崩壊型の斜面崩壊である。この崩壊では崖錐性堆積物が崩落しており、崩壊面にはやや風化して節理が開口した岩盤が一部露頭し、その周辺部に角礫を多く含んだ崖錐性堆積物が認められる。崩落した崩土は河川を閉塞する程の土量ではなく、増水時の流水で流下し、極一部だけが崩壊斜面下に残存している。

図 3.28 下流側からみた崩壊状況

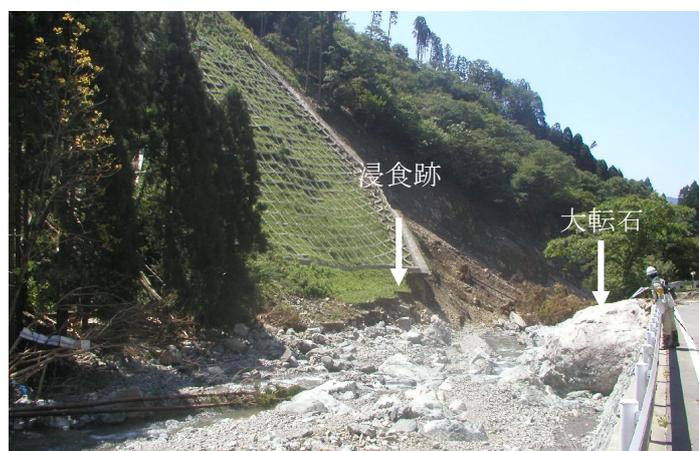
また、崩壊箇所の上下流側には、増水時の流水によって浸食された高さ 0.5～2m の鉛直に近い崖面が形成されている。下流側は長さ約 40m に及んでいる（図 3.29、3.30 参照）。

図 3.29 流水による浸食状況（上流側）

福知川は崩壊箇所付近では図 3.34 に示すように蛇行しており、崩壊箇所の付近が流水の衝撃部となっている。崩壊箇所の上下流側には流水で浸食された崖面が明瞭に残っていることから、今回の記録的な豪雨で増水した流水が崩壊箇所の下端を激しく浸食したものと考えられる（図 3.35, 図 3.36 参照）。このため、今回の斜面崩壊は、岩盤を覆っていた崖錐性堆積物が河川浸食によって末端カットされて不安定化し、さらに降雨浸透が相まって崩落したものと判断される。崩壊箇所の上流部の右岸には大きな転石が存在しており、流下方向を阻害して浸食作用を助長する素因となった可能性もある（図 3.29 参照）。

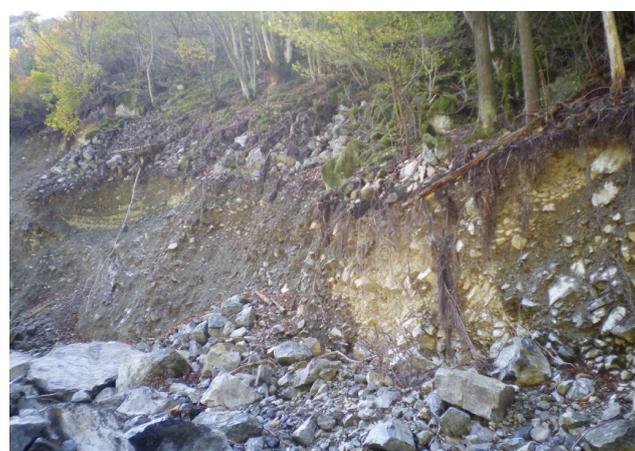
図 3.30 流水による浸食状況（下流側）

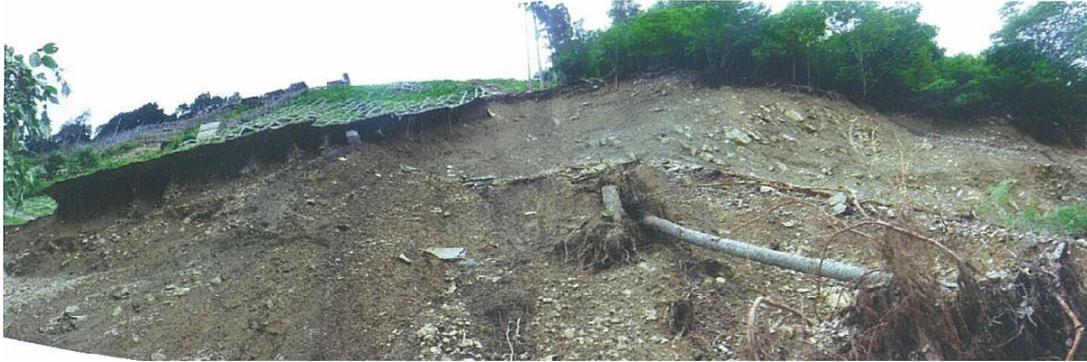
前述した崩壊に伴い、既設の吹付け法枠工では端部に沿って 2～3mの幅で地盤が抜け落ちており、法枠工が浮いている状態となっている（図 3.31, 3.32 参照）。また、鉄筋挿入工が露出しており、固結したグラウトが鉄筋に付着した状態や、鉄筋だけの状態のものが見られる（図 3.33 参照）。なお、被災箇所以外では法枠工は健全であった。

図 3.31 法枠工の被災状況⁴⁾

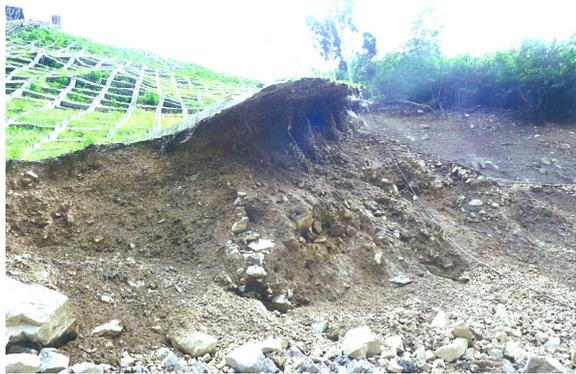
図 3.32 法枠工下部の地盤の抜け落ち状況⁴⁾

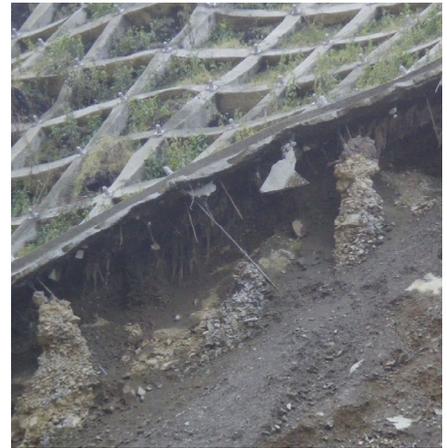
図 3.33 鉄筋挿入工の状況⁴⁾

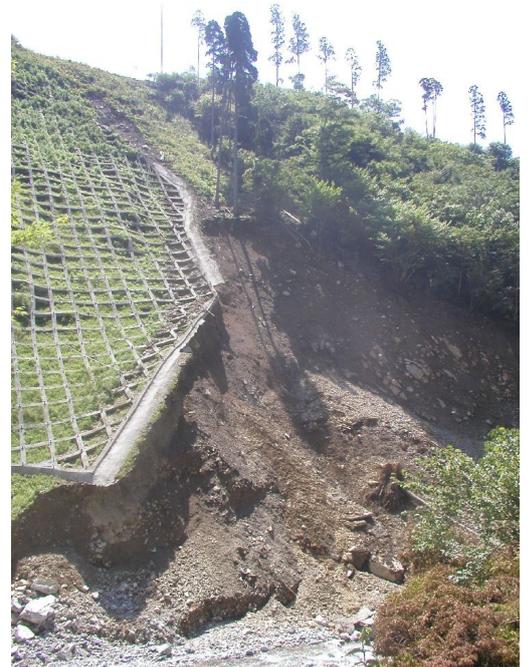
図 3.36 流水の衝撃部付近の状況

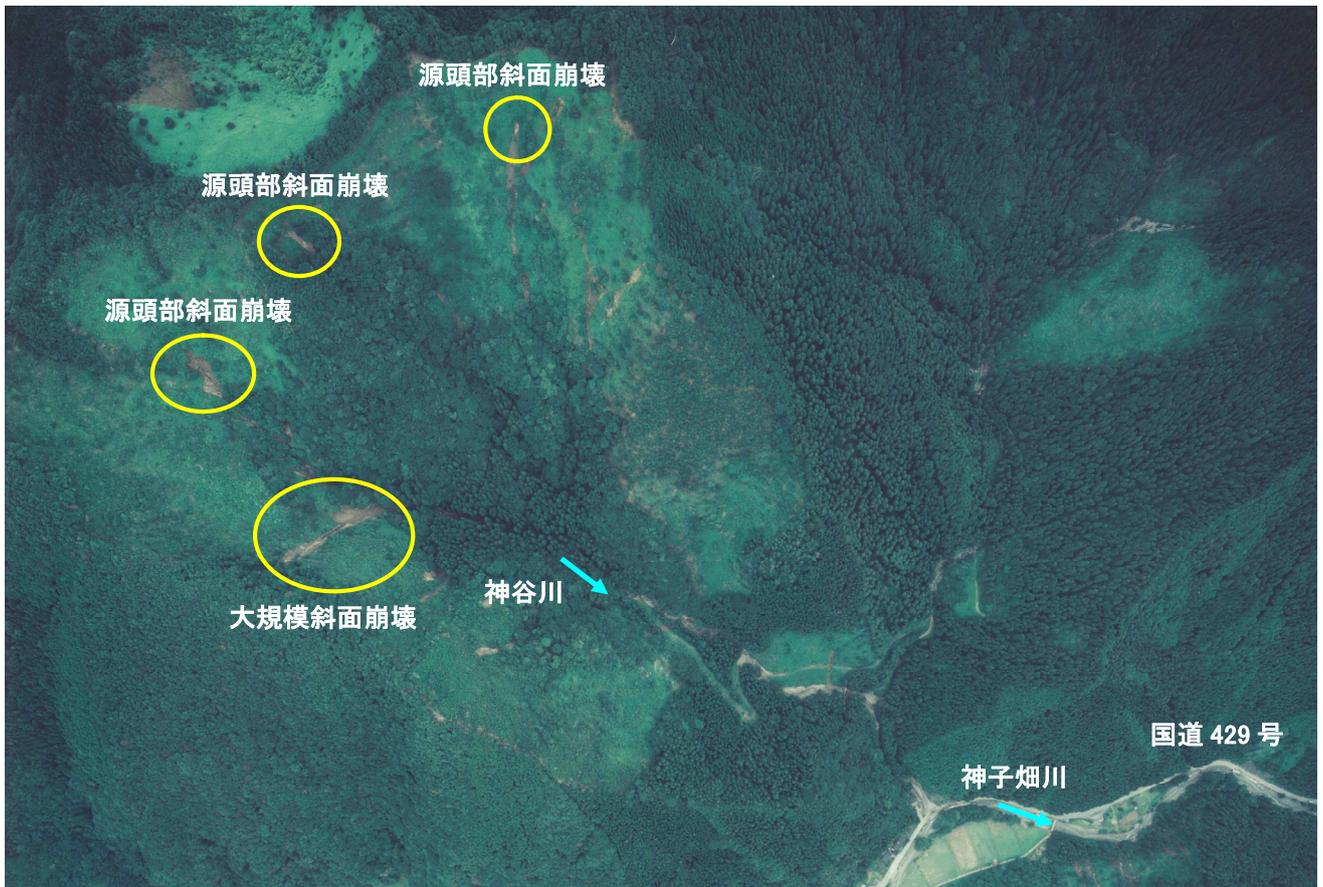
図 3.39 神谷川全景（航空写真，災害発生後撮影）

神谷川沿いでは、本流上流部付近で発生した大規模斜面崩壊や本流源頭部で発生した斜面崩壊、及び本流溪流沿い各所の小規模斜面崩壊が主な土石流発生源となっている（図 3.39 参照）。斜面崩壊は、支流でも発生しているが、土石の流下痕跡から判断して、そうした斜面崩壊が土石流源として寄与した可能性は低いと推察される。

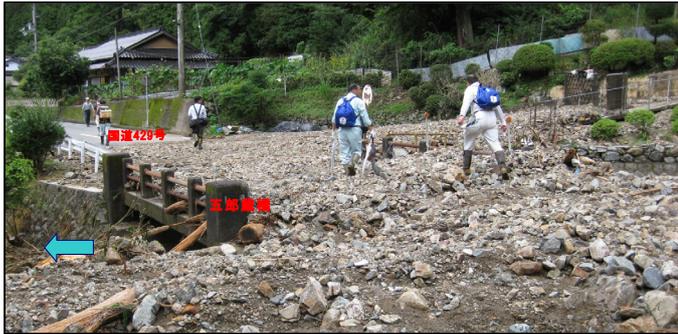
上記発生源より発生した土石流は、国道 429 号を横断し神子畑川に達するものであった。土砂は、国道を覆い（図 3.41）、溪流沿いの家屋にまで及んだ（図 3.42）。流下土砂はまた、図 3.43 に示すように、下流部の流路工を完全に閉塞するものであった。

図 3.41 国道 429 号付近被災状況⁴⁾
(撮影方向①)

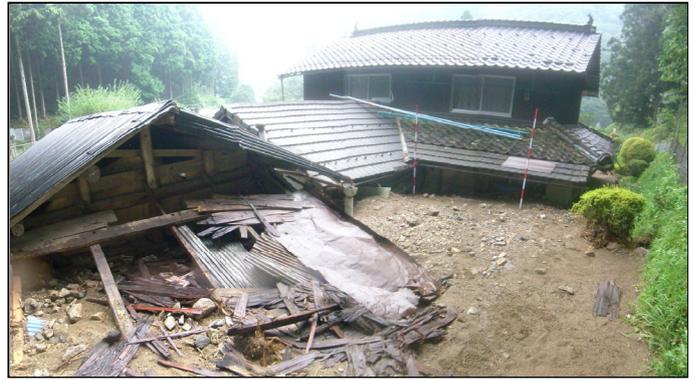
図 3.42 被災状況⁴⁾
(撮影方向②)

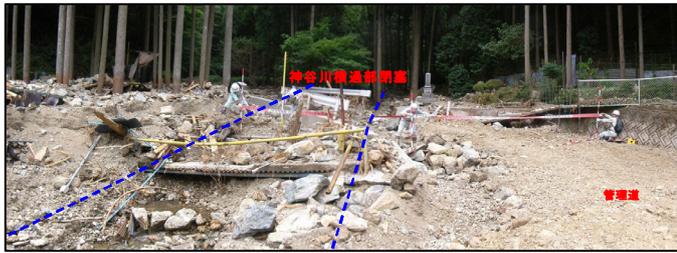
図 3.43 流路工閉塞状況⁴⁾
(撮影方向③)

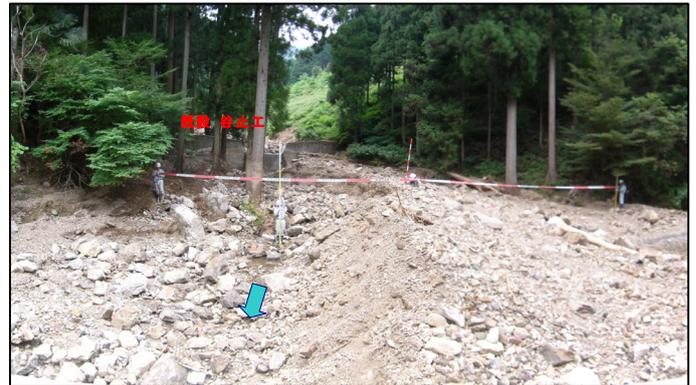
流下土砂の堆積状況は、図 3.54 の模式図に示すように、平均溪床勾配 13° から下流で主に堆積し、堆積層厚は、約 2.5~3m 程度と推察される（図 3.44、図 3.47 参照）。こうした堆積土砂中に流木はほとんど見られない。中流部では、土砂流下の痕跡が立木等に残るだけで、土砂の堆積がほとんど見られない区間も存在した（図 3.48 参照）。また、土石流下時の浸食に伴い旧土石流堆積物の路頭が確認される部分も点在しており、過去から土石流が頻発していたことが伺われる（図 3.46 参照）。なお、溪流下流部には、谷止工が 1 基施工されているが、本構造物には土石流下に伴う明瞭な損傷等は見受けられない。

図 3.44 下流付近土砂堆積状況
(撮影方向④)

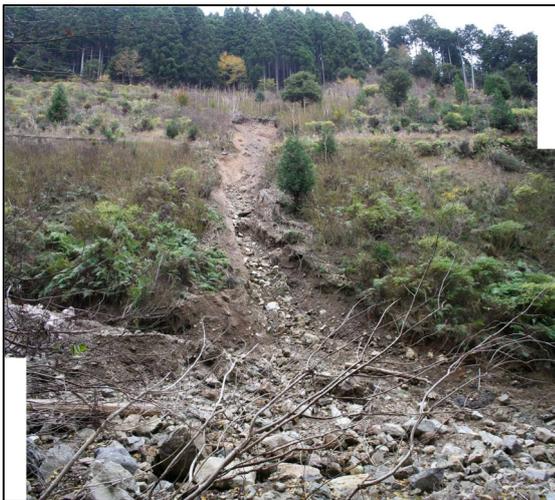
溪流沿いに見られる主な斜面崩壊は、図 3.45、図 3.49~図 3.53 に示すとおりである。これらの内、主溪流上流部で見られる大規模斜面崩壊（図 3.49）の規模は、目測によると幅約 20m、長さ約 80m、高さ約 15m である。本斜面では、崩壊から約 3 ヶ月経過した 11 月の時点においても、図 3.50 に示すように崩壊斜面下端部付近から活発な湧水が見られる。

図 3.45 下流付近の斜面崩壊状況 (撮影方向⑤)

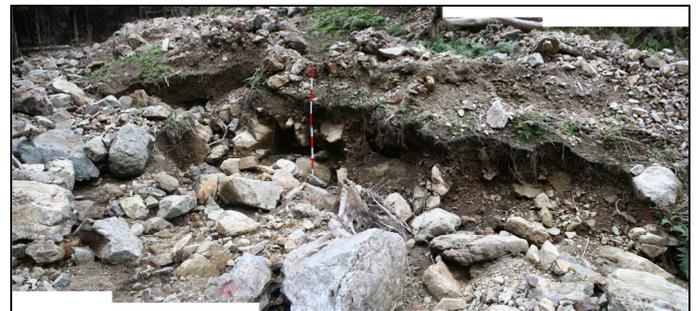
図 3.46 旧土石流堆積物の露頭状況 (撮影方向⑥)

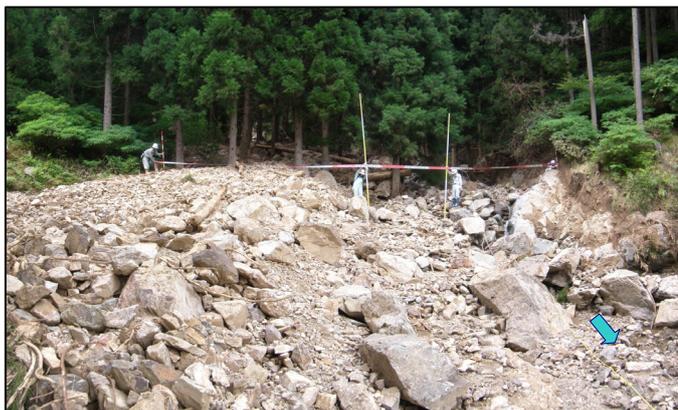
図 3.47 中下流付近土砂堆積状況⁴⁾
(撮影方向⑦)

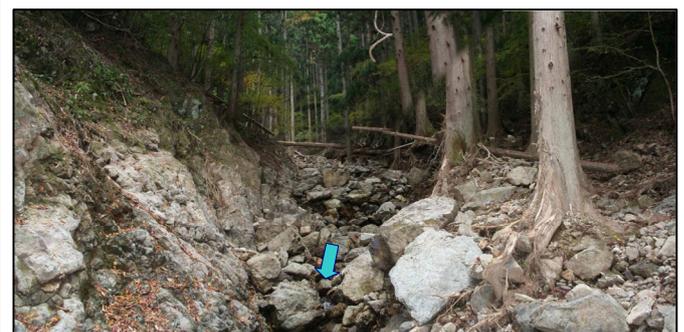
図 3.48 中流付近の河道状況 (撮影方向⑧)

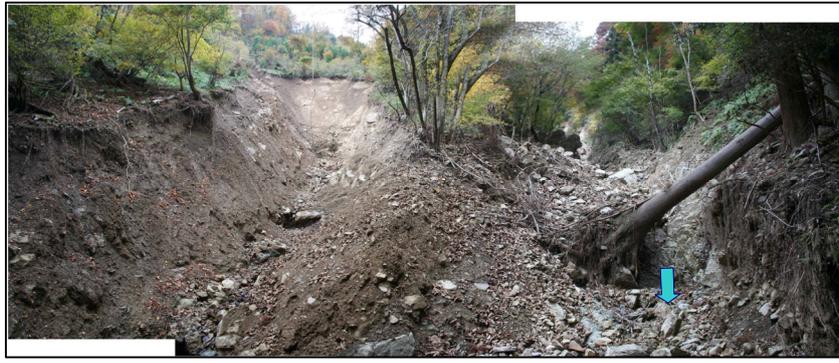
図 3.49 上流部における大規模斜面崩壊状況（撮影方向⑨）

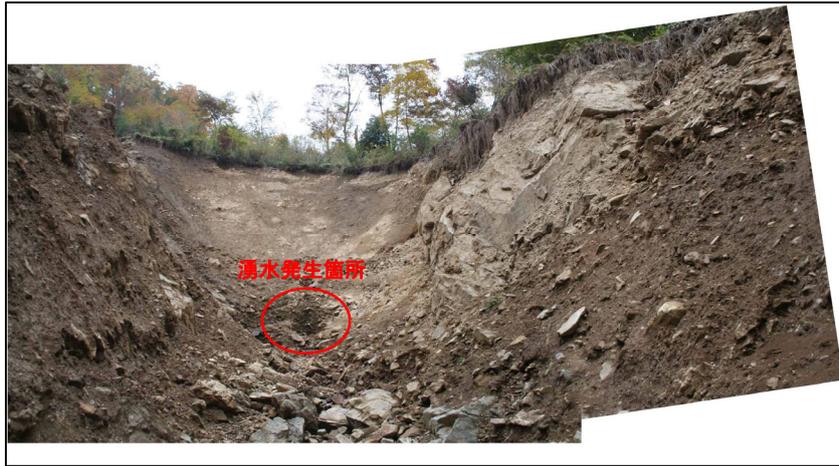
図 3.50 大規模斜面崩壊状況近景（撮影方向⑩）

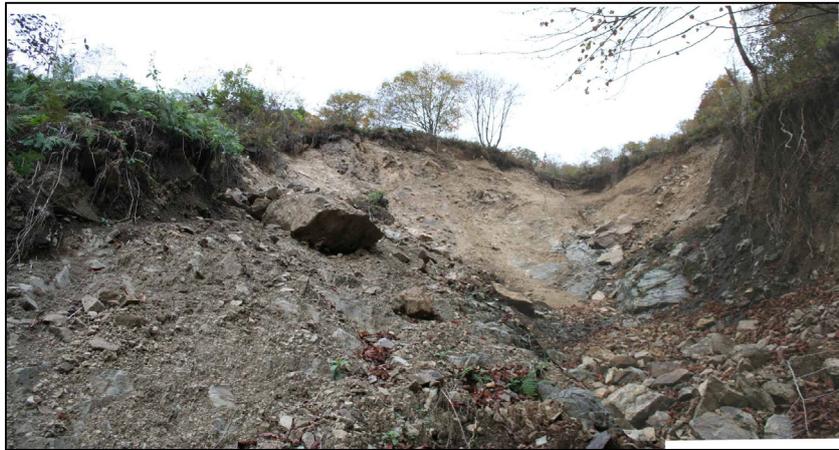
図 3.51 本流源頭部における斜面崩壊状況（撮影方向⑪）

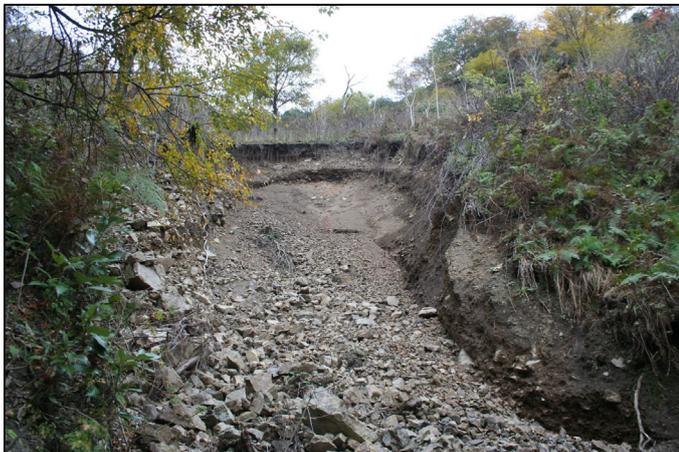
図 3.52 支流源頭部斜面崩壊状況（撮影方向⑫）

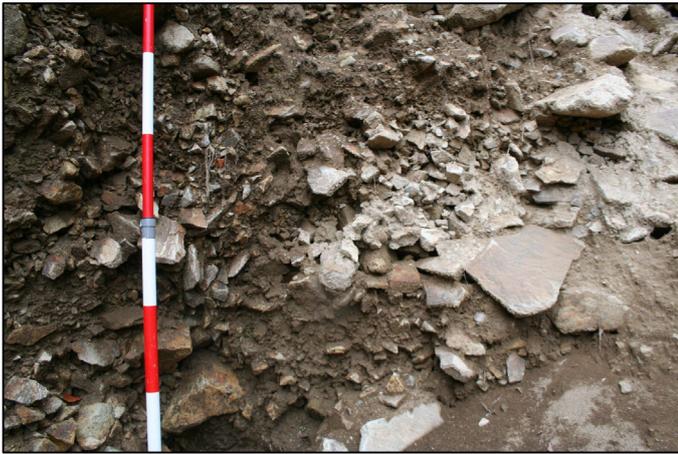
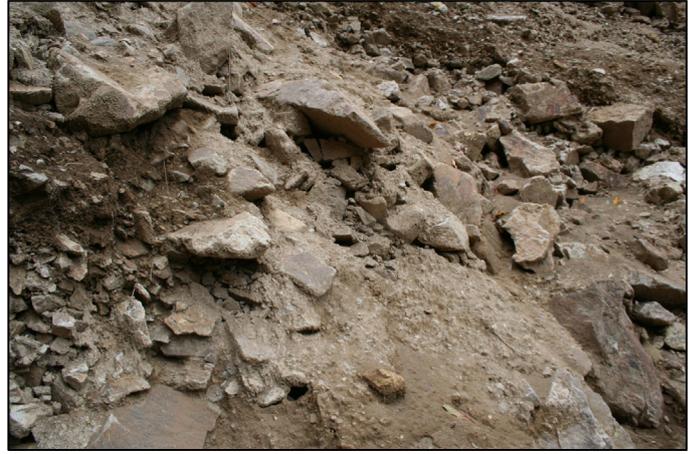
崩壊頭部斜面では、図3.57や図3.58に示すように、多数の空隙の分布が見られる。これらは水みちと考えられるが、台風通過時にはこれらの水みちを地下水が活発に流動したものと考えられる。このような水みちは崩壊頭部斜面下方に集中的に分布しており、水みちを介した地下水供給に伴う急激な水位上昇が土砂状斜面を不安定化させ、崩壊に至らしめたものと思われる。

図 3.57 崩壊斜面中の空隙状況

図 3.58 崩壊斜面中の空隙状況

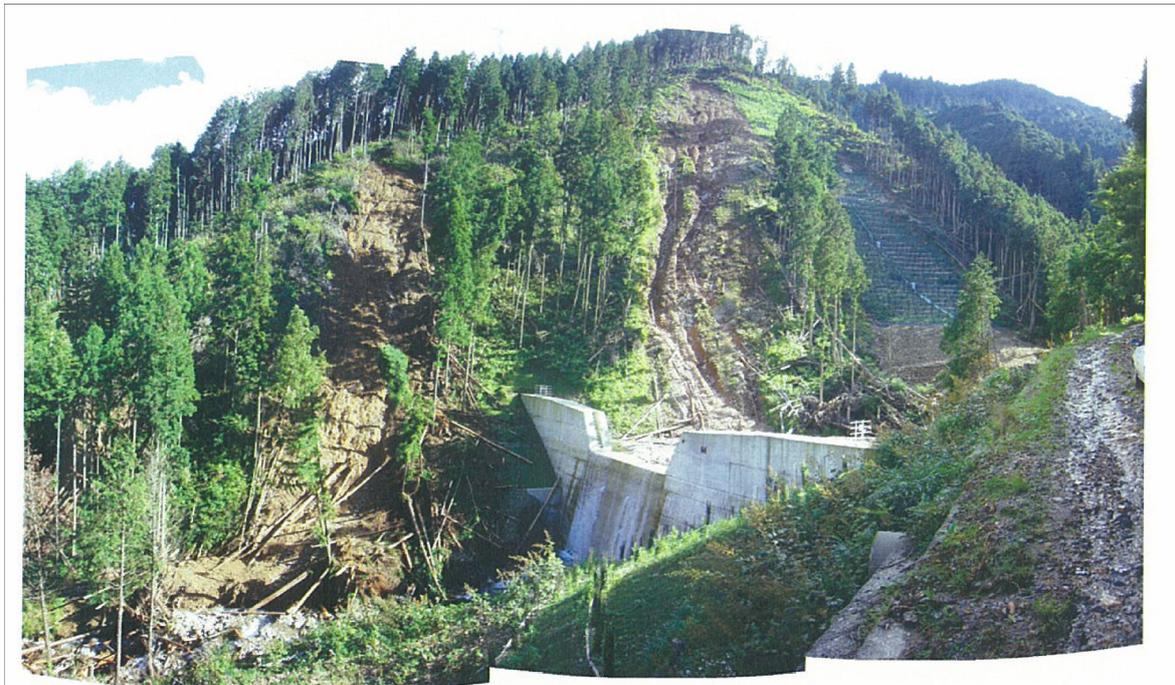
図 4.6 斜面下部から眺めた谷止工，山腹工と崩壊地の状況⁴⁾

被災状況は、図 4.5 と図 4.10 のスケッチに示すように、既設山腹工左隣の斜面は平成 18 年 7 月豪雨により崩壊した箇所で再度崩壊が発生し、既設山腹工右隣の斜面と左端端の斜面では、今回新規に崩壊が発生している(図 4.6, 4.7 参照)。これら新規崩壊は、幅 10m~30m 程度、崩壊厚さは山腹工右隣の斜面で 0.5~1.0m 程度、左端端の斜面で 0.5m 程度と比較的土量の少ない表層崩壊型の斜面崩壊である。山腹工右隣の斜面の崩壊発生源は、図 4.8 に示すように土砂層で形成されており、明瞭な滑落崖が形成されていないほど薄い崩壊である。斜面中腹には、班状安山岩が露出している。

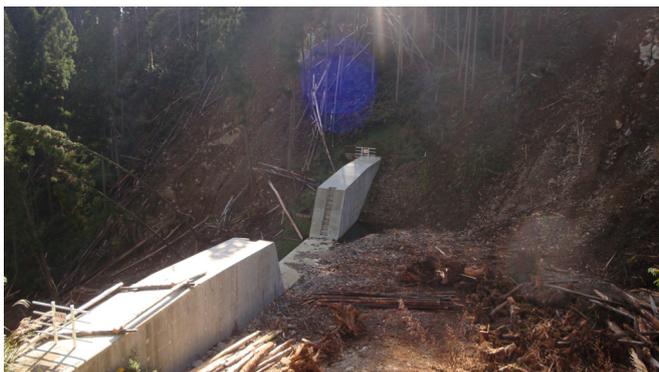
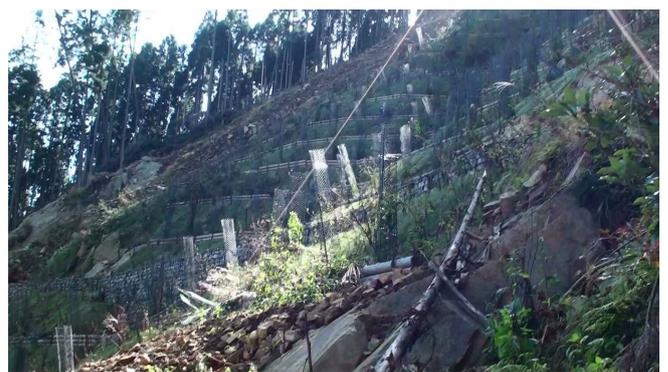
図 4.9 谷止工と山腹工の状況

また、崩落した土砂とスギ・ヒノキは、上流側の 2 基の谷止工の中に堆積し、最下流の谷止工まで土砂、流木は流出していなかった。なお、最上流側の谷止工は今回の崩壊によって、ほぼ満砂状態(図 4.9 左)となっている。一方、山腹工が施された斜面では、図 4.9 右に示すように土砂移動はほとんど認められず、健全な状態であり、対策工の効果が発揮されている。

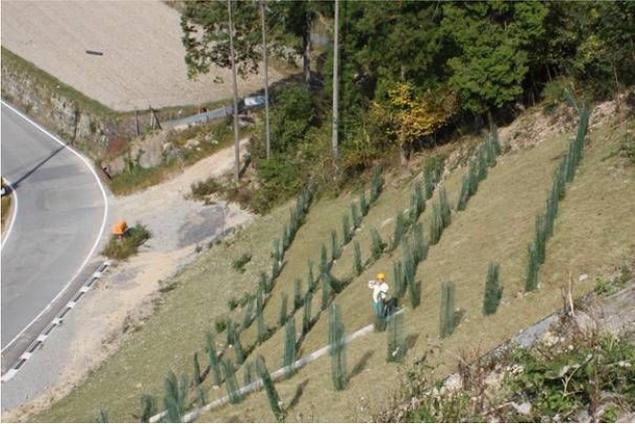
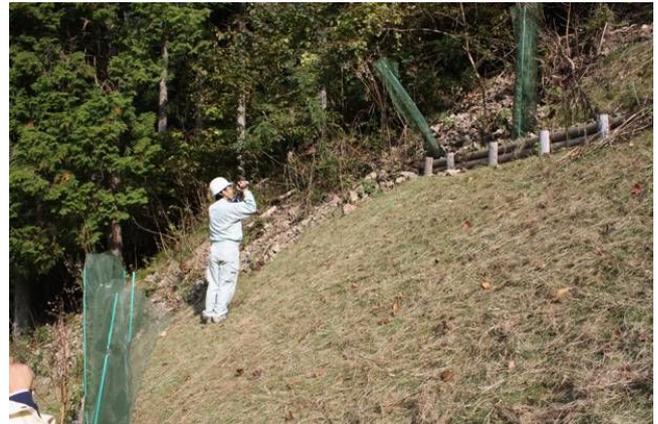
今回の豪雨後に実施した現地踏査（2009/10/28）の対策工周辺では、流水跡や少量の落石（ただし、豪雨時のものかは不明）（図 4.18, 4.19）が確認されたが、崩壊等の現象は確認できなかった。

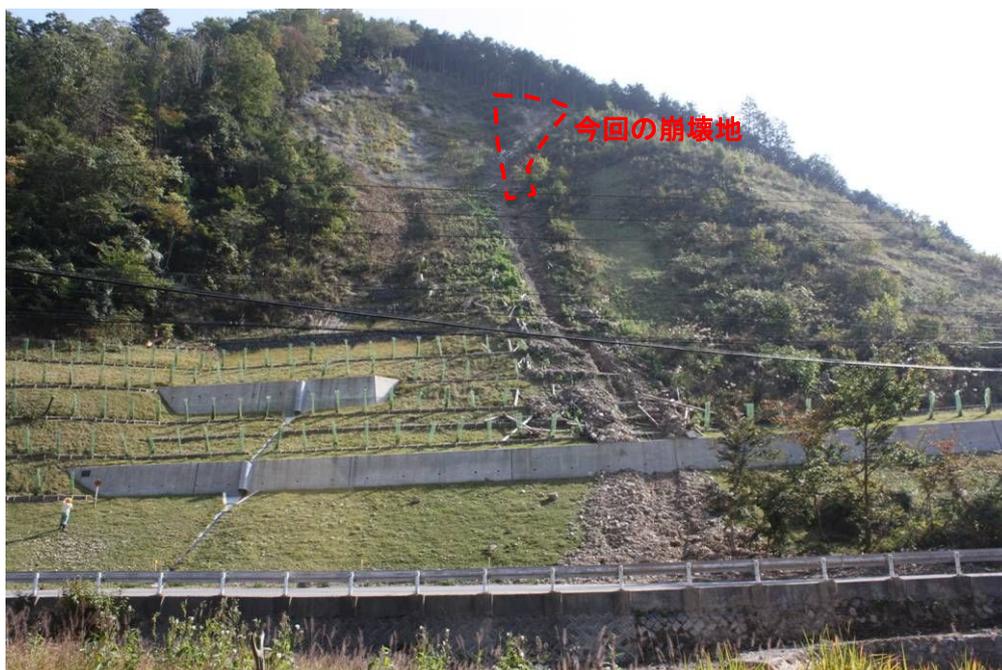
図 4.20 崩壊斜面状況

ただし、覆式落石防護網の未施工部では崩壊が発生していた（図 4.20 参照）。

崩壊発生源は、覆式落石防護網が施工されていない箇所である（図 4.20、図 4.21 参照）。防護網の末端部アンカーが侵食によって露出した状況が確認された（図 4.22 参照）。また、上部で発生した崩壊土砂によって、下部に設置されていた柵工や植栽工が流出していた（図 4.23 参照）。ただし、崩壊地下方に設置されていた柵工や植栽工、コンクリート土留工によって、崩壊土砂量が抑制されており、道路への土砂流出は小規模であった。

このように、本事例は対策工（特に覆式落石防護網の有無）の崩壊抑制効果を示しているが、未対策部で崩壊が発生したことから、対策工の範囲選定の難しさも同時に示している。

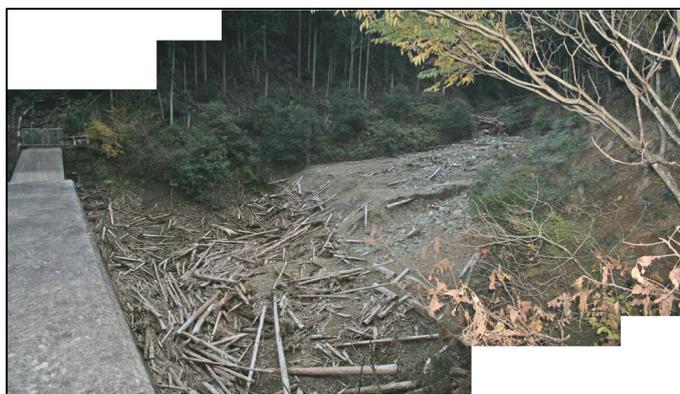
図4.27 砂防えん堤付近の状況

今回発生した土石流及び流木は、えん堤で十分に捕捉された。図4.27はえん堤の上下流の状況を示したものである。図4.25中に示す航空写真からもわかるように、えん堤上流側では、かなり多量の流木や土砂が流入している。これに対し、砂防えん堤の下流側では、土砂や流木が流出した痕跡が見られない。これより、砂防えん堤は、上記の保全対象物に対して土石流や流木による被害を回避することが出来、十分な整備効果が得られたことがわかる。

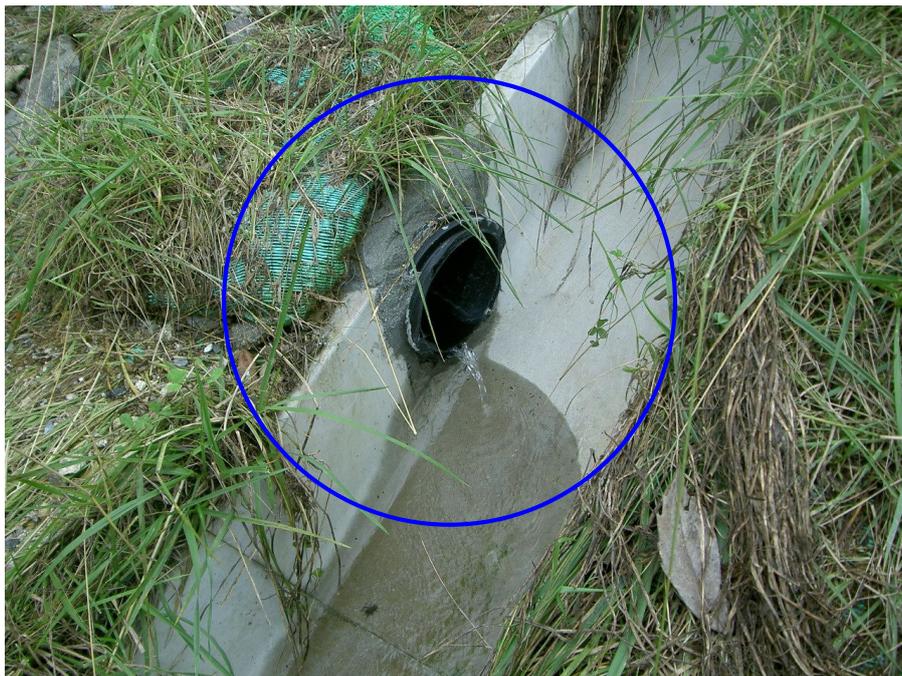
図 4.40 排水対策工の流末

図 4.41 は日降水量と排水対策工の流末部からの流量を示している。台風 9 号は 8 月 9 日～10 日にかけて襲来した。台風が通過して 10 日程近く経った 8 月 19 日から測定を開始した。地山からの浸透水（雨水）は流末から排水し続けていることが確認された。台風以降、排水量は降雨によって一時的に増加し、その後、徐々に減少するものの、10 月 31 日までの 2 ヶ月余りの期間排水し続けている。この現象は、地山の浸透水が排水対策を施した場所にあることを物語っており、なおかつ地山が吸収した多量の雨水が長い時間をかけて地山中を浸透しているものと推測される。

本節で示した盛土構造物の排水対策工は、地山からの浸透水の盛土内への浸入が極めて危険であると考え、施工実施に到っている。排水対策工の流末からの観測結果より、地山からの浸透水が盛土内への浸入防止に対して、本節で示した対策工は一定の効果を得られており、排水対策工として有効であると考えられる。

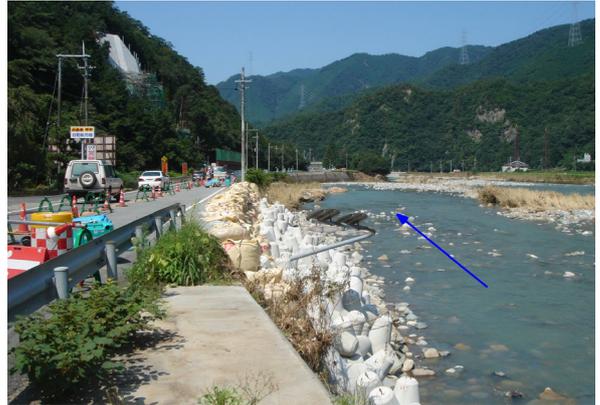
揖保川や千種川の中流から上流域の地形は、急峻な山地の間を縫って河川が流れ、その谷地形の底部氾濫原に人々が生活し、その谷筋を利用して主要な道路や鉄道が設けられている。特に河川沿いに国道や主要地方道が設けられており、護岸が道路として利用されている「兼用護岸」の割合が非常に高い。このため、図 1.3 に示すような護岸の被災は主要交通網の寸断に繋がり、復旧時の緊急用道路としての機能を損なうとともに生活に大きな影響を与えることとなっている。

図 1.3 兼用護岸の被災状況

兼用護岸は裏込めコンクリートで補強することとなっているが、道路としての機能の重要性を整備水準や整備順序に反映させることも今後検討していく必要がある。

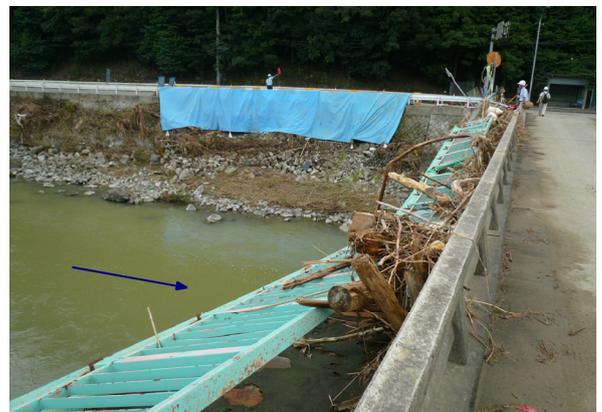
平成 16 年の台風 23 号の際に橋梁が大量の流木を堰き止めることで、橋梁前後で越流被害が発生していたが、今回の災害でも同様に橋梁に堰止められた流木が越流を引き起こし、被害を拡大していると思われる箇所が多く見られた(図 1.4 参照)。これらの流木の発生源は明らかではないが平成 16 年の災害では今回被災した流域では、風倒木被害が多く発生したエリアであることから、流木の大量発生と風倒木被害との関連性が推測される。流木による被害は、河川サイドだけでの対策が困難であり、発生源対策に頼らざるを得ず、今回の流木発生源を特定した上で発生源への流木止めの整備を進めるとともに森林を管理する分野との連携を図り、森林の管理を含めた流域全体の管理を行う手法や仕組みを構築することが必要である。

図 1.4 流木の補足状況

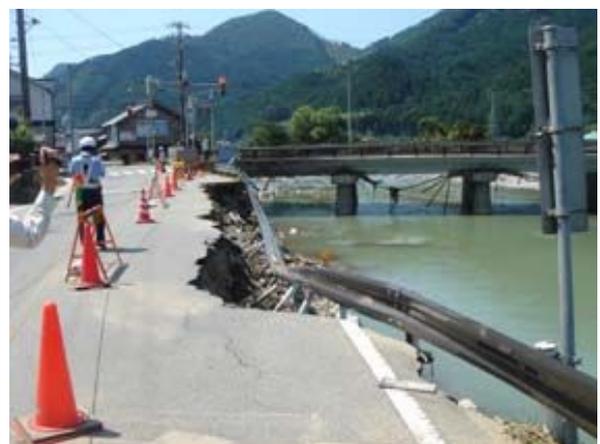
今回の調査では、図 1.5 に示すように橋梁付近で護岸が被災している事例が比較的多くみられた。調査範囲には古い橋梁が多く、橋梁は河川幅員がやや狭まった位置に架けられている事例が多かった。橋梁上下流の取付護岸には古

図 1.5 橋梁上流側の護岸被害

い形式のものが残されているケースも見受けられ、もともと弱い構造である上に、道路拡幅時に旧護岸の前面に貼り付けるように作られた結果、構造的に脆弱となっている事も考えられる。
