第Ⅱ編 奈良県における地盤災害

平成 23 年台風 12 号による紀伊半島における地盤災害合同調査団

奈良県班 調査報告

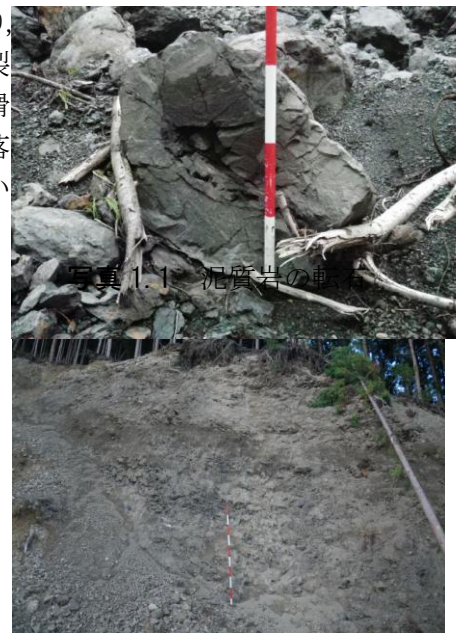
斜面変動箇所の地山の基盤岩は四万十帯花崗層の砂岩を伴う泥質混在岩主体であり、概ね流れ盤を呈している。泥質岩や砂岩には方解石の溶出と思われる空隙や開口亀裂などが発達する（写真 4.1.1）当該地を含む斜面には、開析されていない冠頂をもつ滑落崖および斜面移動体が認められている²⁾（図 4.1.2）。今回の斜面変動で生じた滑落崖には、φ20～50cm 程度の泥質岩のブロックを多く含む旧崩積土が厚く分布していることが認められ、過去に斜面変動が生じていたことが考えられる（写真 4.1.2）。

写真 4.1.1 泥質岩の断面

写真 4.1.2 滑落崖に分布する旧崩積土

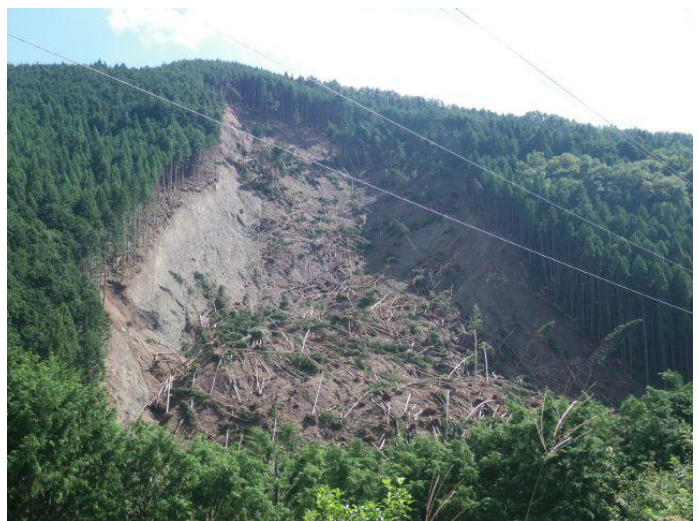
写真 4.2.1 斜面変動箇所全

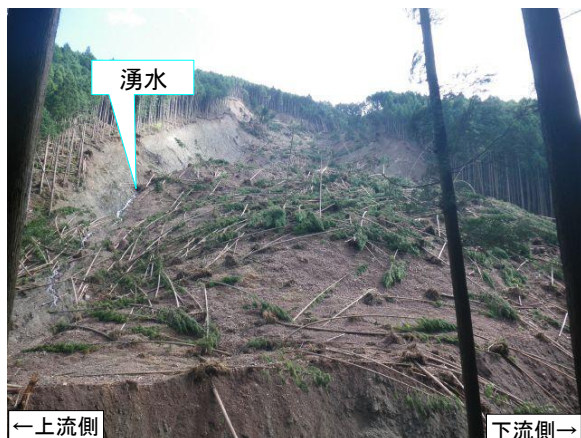
崩壊地内には滑動土塊および倒木が不安定な状態で多く残留している。崩壊地斜面中腹部の東側の滑落崖下部からは、湧水が認められ、斜面内の滑動土塊を洗掘しながら流下している（写真 4.2.2 および写真 4.2.3）。

写真 4.2.2 斜面末端から望む

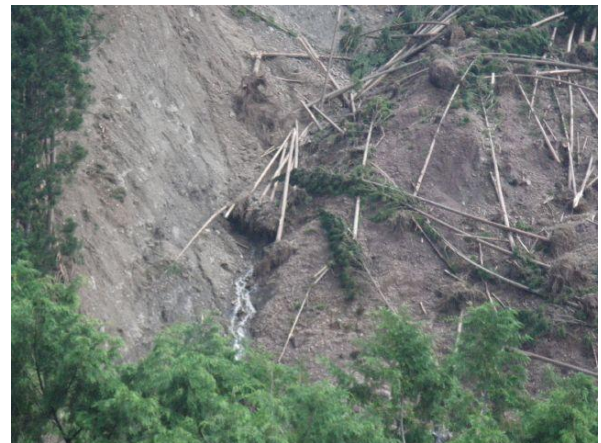
写真 4.2.3 斜面内の湧水筒

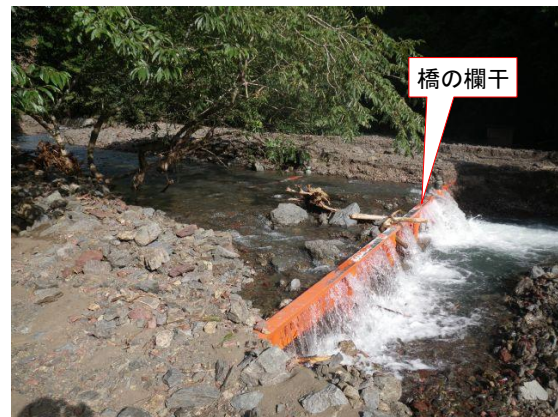
一方、斜面末端部の坪内谷下流側では、禊殿周辺部を含め天ノ川との合流地点までの約 200m 間に、φ10～50cm 程度の泥質混在岩、赤色泥岩主体の土石流堆積物が厚さ 1.5～3.0m 程度で分布している(写真 4.2.6)。土石流は、10 月 21 日の台風 15 号の豪雨時に発生したものである¹⁾。坪内谷内に堆積していた土砂や斜面中腹部に残留していた滑動土塊が、坪内谷の流水とともに土石流となり流出したものと考えられる。この土石流により、禊殿の鳥居や手水舎、林道や橋が土石流堆積物に埋没した(写真 4.2.7～4.2.9)。

写真 4.2.9 埋没した橋

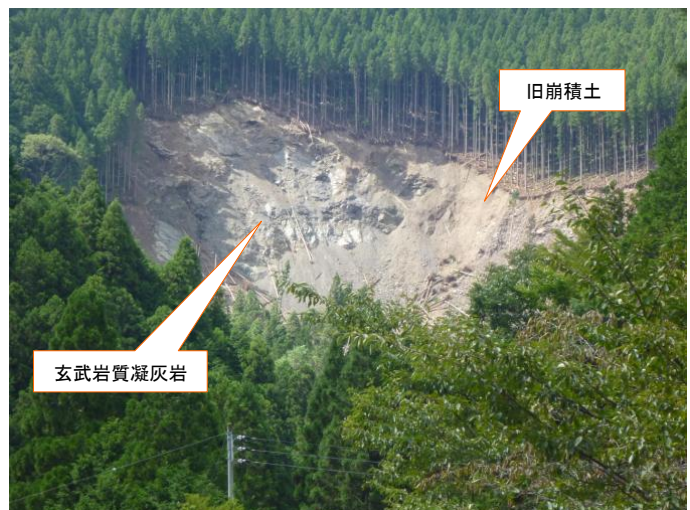
斜面変動箇所の地山の基盤岩は四万十帯花園層の泥質混在岩および玄武岩質凝灰岩主体である。当該地を含む斜面には、開析されていない冠頂をもつ滑落崖および斜面移動体が3体重なりあって認められている（図 4.3.2）。今回の斜面変動で生じた滑落崖には、滑落崖の北側では旧崩積土、南東側では玄武岩質凝灰岩が分布している。旧崩積土が厚く分布していることから、過去に斜面変動が生じたことが考えられる（写真 4.1.2）。

写真 4.3.1 滑落崖に分布する旧崩積土と玄武岩質凝灰岩

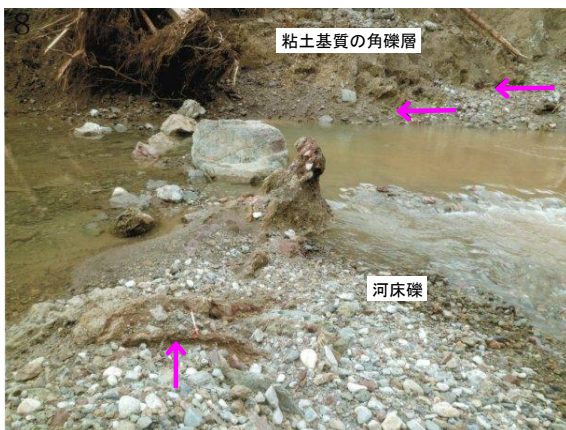
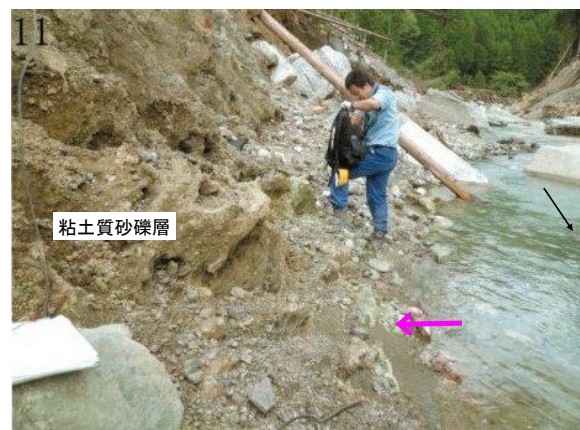
天ノ川付近の斜面末端部には、厚さ 5m 以上の滑落土塊が分布している。この滑落土塊により県道高野天川線が崩壊・寸断された（写真 4.3.5）。滑動土塊の末端部には、コンクリート塊や法枠が認められる（写真 4.3.6）。これらは護岸工や道路法面工であり、以前の道路位置を考慮すると、約 100m 滑動土塊により東方に押し出され、移動している（図 4.3.3）。法枠工が比較的形状を留めていることから、法枠工を破壊する表層部の崩壊ではなく、法枠工が施工されている斜面全体を移動させたより深部での滑動が生じたことが推測される。また、崩壊域の天ノ川下流の右岸側は河床礫に衝上した地すべり粘土と考えられる粘土基質の角礫層が、河床礫の上位に分布している（写真 4.3.7, 4.3.8）。このことから、県道の構造物の施工より深い箇所での滑動であったことが考えられる。

写真 4.3.7 河床に見られる粘土基質の角礫

写真 4.3.8 河床に見られる粘土基質の角礫

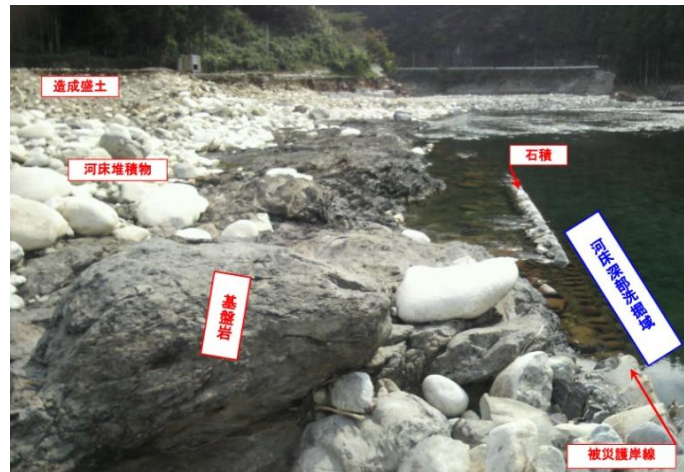
写真 4.4.2 洗掘状況詳細 10月7日

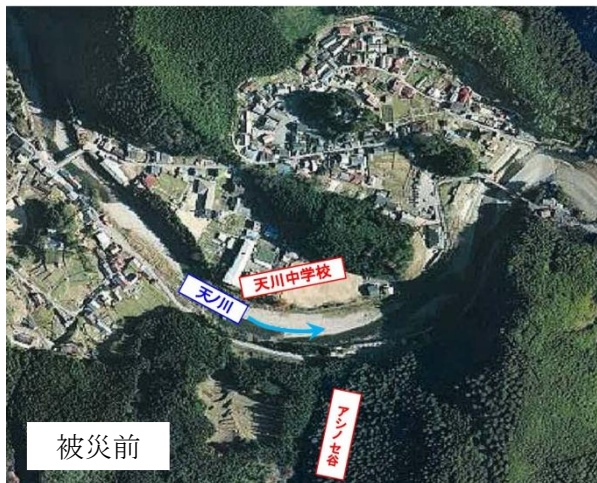
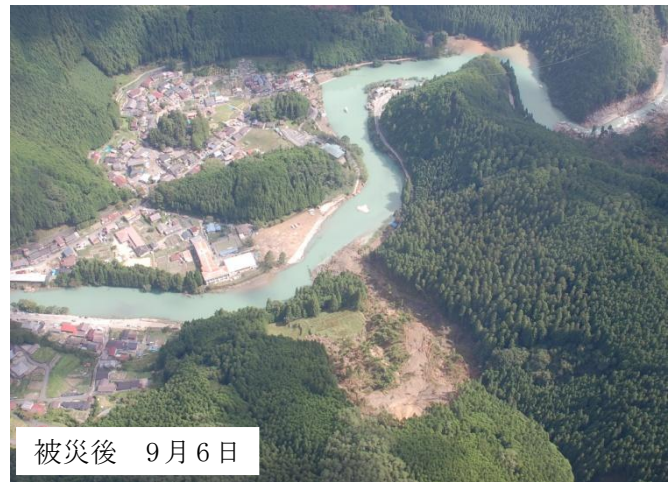
グラウンド外縁は高さ約3mの石積護岸があり、川側に砂が堆積していた。(写真 4.4.3 左)

写真 4.4.3 被災前後の空中写真 (写真：天川村提供)

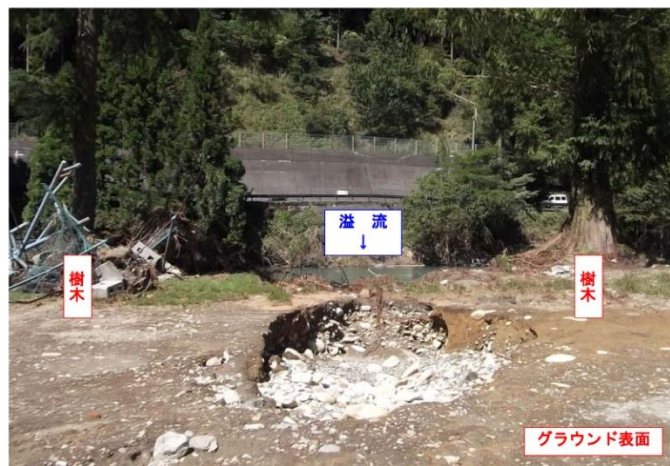
写真 4.4.4 天川中学グラウンド表面の洗

・洗掘 1：グラウンドの表層洗掘 (写真 4.4.4)

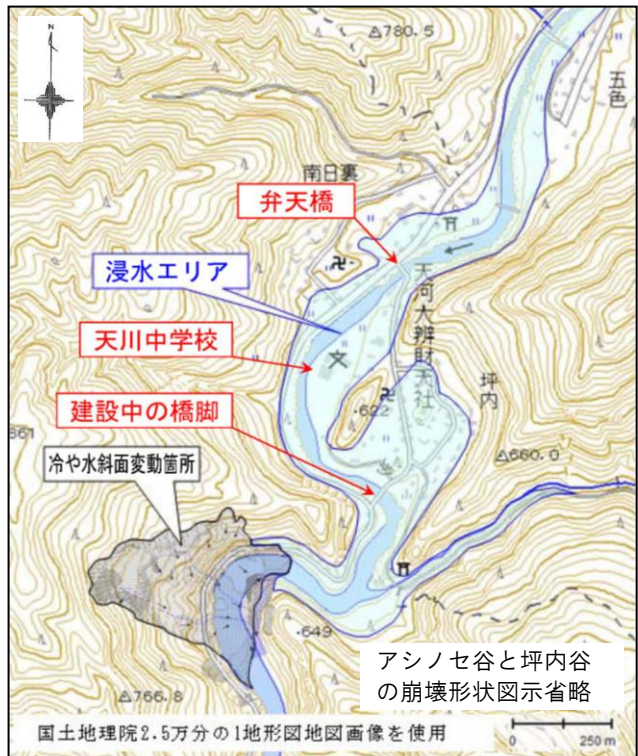
浸水水位	標高	587～588 m
浸水区間	延長	1.7 km
浸水面積		0.36 km ²
河床からの水深	弁天橋付近	13 m
浸水被害	建物	80件他

図4.5.1 河道の堰止めと最大浸水域

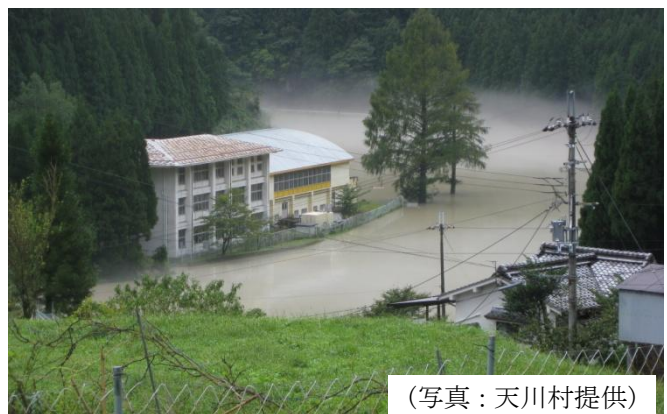
写真4.5.1 水位上昇時：天川中学校9月4日14:30

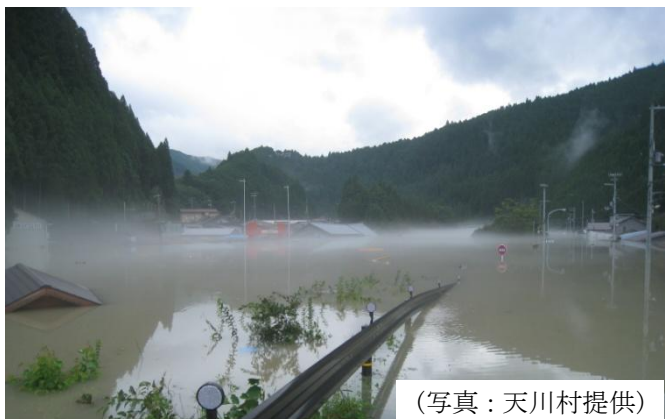
写真4.5.2 浸水ピーク時：弁天橋付近9月4日16:30頃

冷や水での斜面の崩壊による堰き止め開始時刻を 12 時 30 分とすると, 写真 4.5.2 の浸水ピーク水位まで 4 時間で溜まったことになる。この堰止め湖のピーク水量は, 1/25000 地形図をもとに平均断面法で算出すると表 4.5.2 に示す概略 300 万 m³ である。上流からの流出量を堰の漏水を無視して算出すると次のとおりとなる。

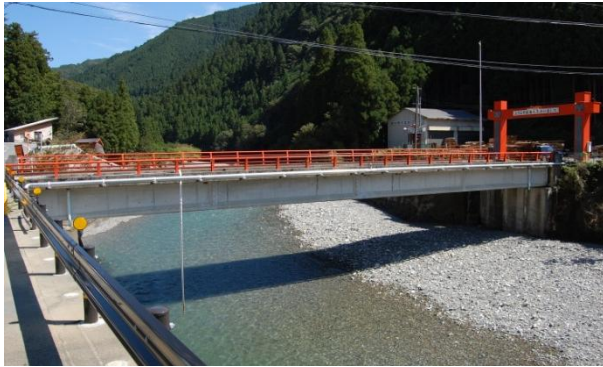
写真 4.5.4 は平常時の弁天橋 (橋長 L=40.5m) である。橋面から川面まで約 7.5m, 最大水深約 1.5m. 社頭門笠木下端まで橋面から約 4.5m である。

写真 4.5.4 平常時の弁天橋 : 9 月 27 日

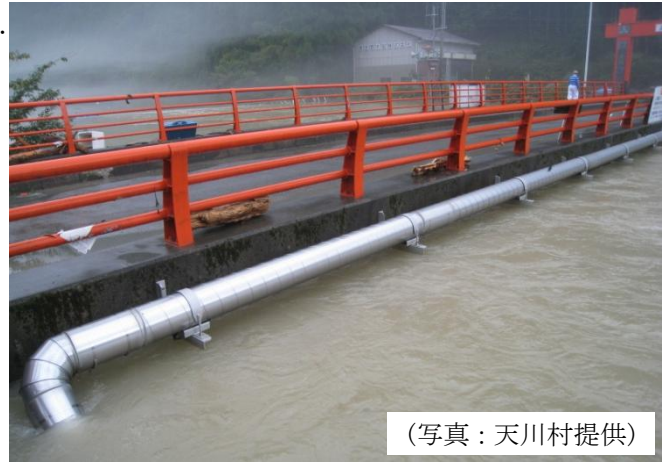
写真 4.5.3 水位低下時 : 弁天橋 9 月 4 日 17:30

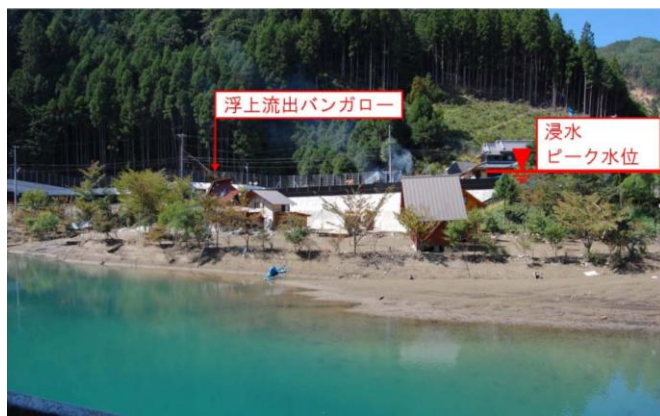
写真 4.5.7 ピーク水位と流出バンガロー

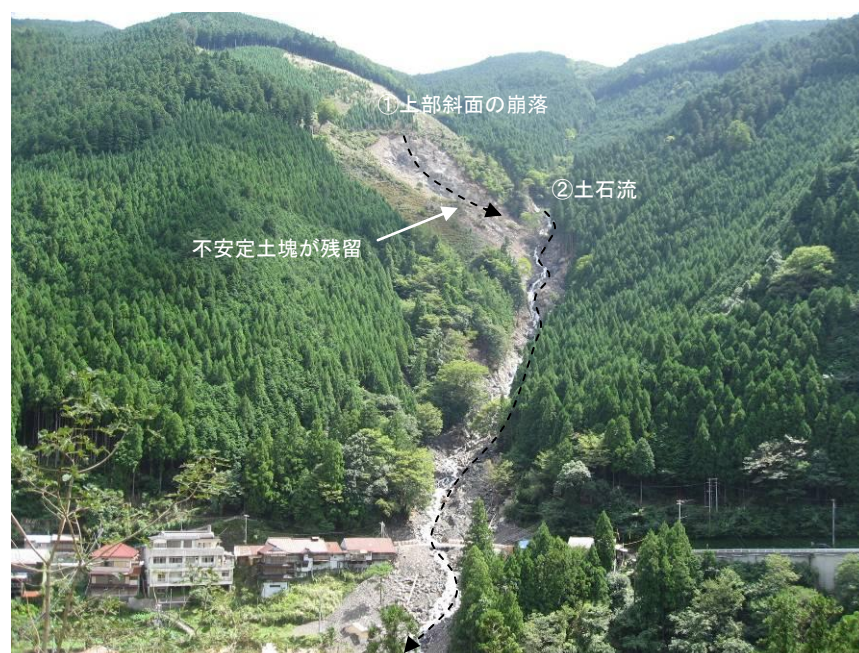
鍛冶屋谷は、植林地の伐採跡斜面の中腹部において崩壊（崩壊長約 250m、崩壊幅約 100m、崩壊深さ約 20m）が発生し、それが鍛冶屋谷川に流れ込み土石流となって流下したものである。土石流の規模は、長さ約 450m、勾配 20～30 度と推定される。

写真 4.6.2 対岸よりの崩壊地全貌（鍛冶屋谷）

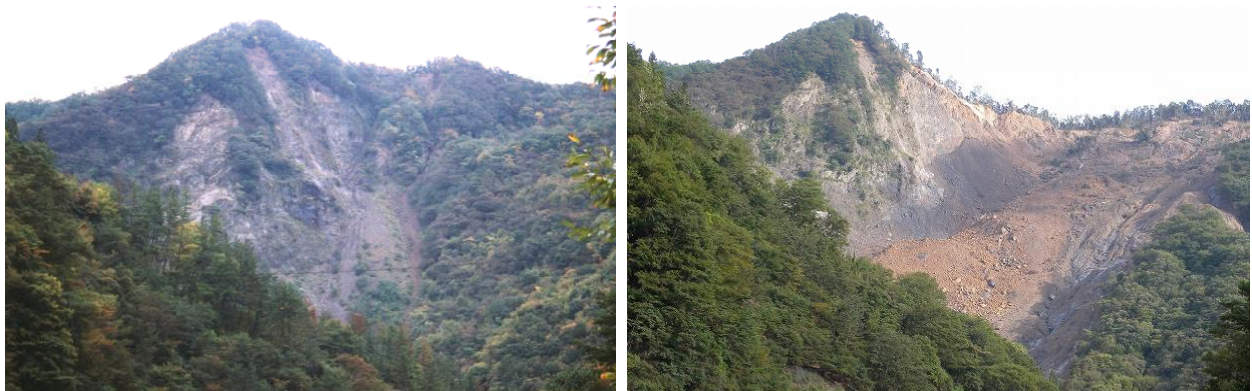
滑落崖付近には赤茶色を帯びた砂岩が分布し、その直下に山側に傾動した流山が残存する（図 4.8.5 右、写真 4.8.5 右）。崩壊地右側（上流側）の中～下部には、流れ盤の下盤を構成する泥質混在岩が分布し、上面付近に断層面（東西走向、約 35 度北傾斜）が認められる（写真 4.8.2）。主要な崩壊は、この流れ盤をすべり面とする北方向へのすべり破壊と推測される。また、この露岩部に流路が形成され、流れ盤の最上部付近から湧水が認められる。一方、崩壊地左側（下流側）中～下部には、崩積土が残留しており、その上面は 20～30 度の緩斜面をなしている。今回の崩壊によって新たに形成された川原樋川沿いの右岸斜面の崖には、旧崩積土の断面が露出している（写真 4.8.1、写真 4.8.2）。

写真 4.8.5 崩壊前（左）と崩壊後（右）

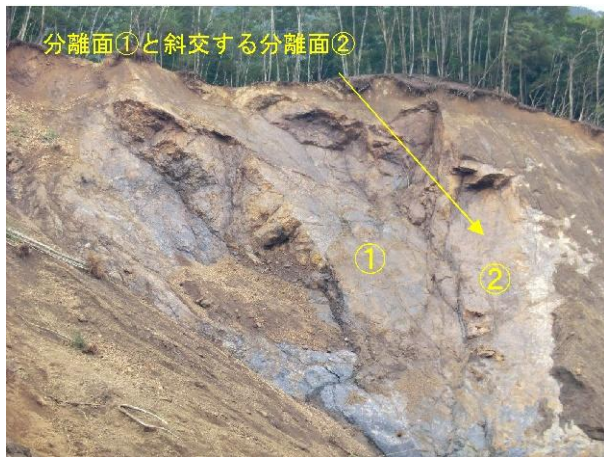
写真 4.9.2 側方滑落崖をなす分離面

- 崩壊底面を規制し、約 35° で北西傾斜する地質構造の存在。
- 崩壊側面を規制し、約 40~50° で北傾斜する地質構造の存在。
- 標高 700m 以下の凹型地形上部に分布する、深部まで褐色化した多亀裂帯(緩み岩盤)の存在。
- 多亀裂帯を形成する原因となった標高 700m 以下の凹型地形の存在。

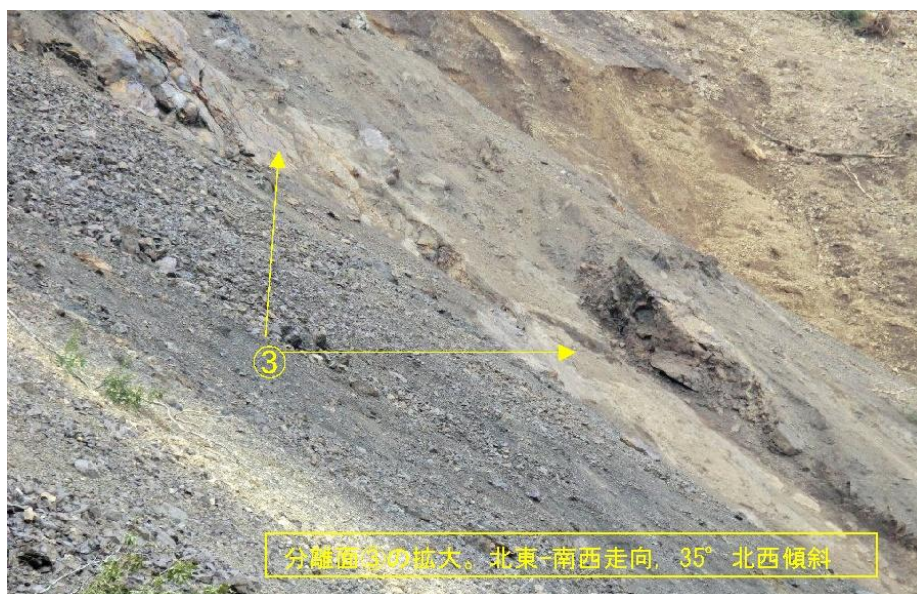
写真 4.9.5 すべり面底面を形成する分離面

要約すると、今回の斜面変動は、泥質岩中に発達した流れ盤をなす分離面がある地質構造の存在が最も大きな素因である。次いで標高 700m を頭にする凹型浸食地形上方に形成された緩み岩盤中の多亀裂帯の存在。その多亀裂帯に多量の豪雨が浸透したこと。以上による深層の岩盤崩壊と見なせる。

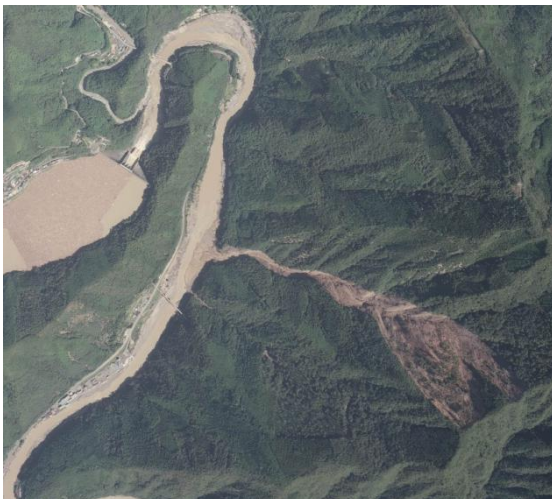
写真4.10.1 空中写真³⁾

崩壊は小原川沿いの斜面頂部付近の2箇所が発生しており、右側崩壊部の末端でさらに崩壊している複数の小ブロックが認められる(写真4.10.1, 4.10.2)。斜面頂部の、小さいブロック(正面左側)は幅100m、長さ250m程度であり崩壊厚さは十数mに及んでいる。土砂量は15万 m^3 程度である。大きいブロック(正面右側)は幅200m、長さ300m、崩壊層厚十数mである。土砂量は30万 m^3 程度である。両崩壊は、土砂が斜面中腹に残存しており、特に正面右側の大きい崩壊は、移動土塊の末端部で大小の崩壊が発生している。大きい崩壊は末端部の上流側が谷部まで達しており、一部を閉塞した状況となっていることが予想される。

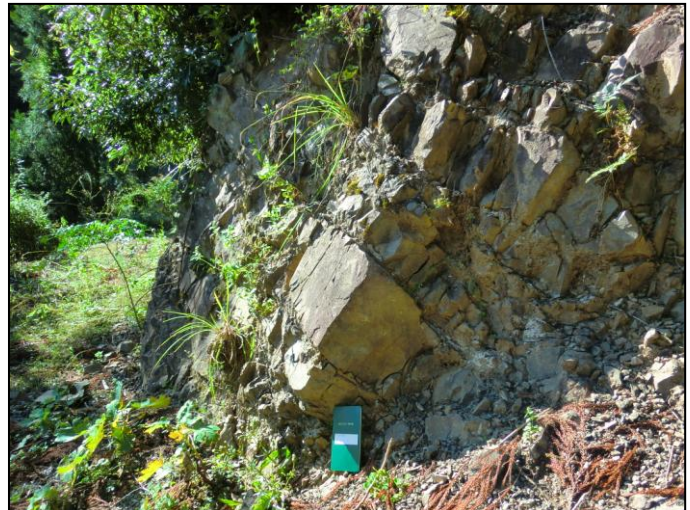
写真 4.11.2 対岸に分布する泥岩の露頭

崩壊斜面で見られる露頭は黒色系を主体としていることから、泥岩が分布しているものと推察される。遠望であるためやや不明瞭であるが、露岩面は全体的に滑らかで大部分が一様な面として認められることから、泥岩は斜面に対し流れ盤構造になっていると考えられる。ダム湖対岸に位置する写真 4.11.1 撮影場所付近には、写真 4.11.2 のような砂岩を薄く挟む泥岩が比較的low角な傾斜構造で分布している。この露頭の傾斜方向は、崩壊発生斜面に対して流れ盤となるが、こうした事実からも崩壊斜面は巨視的には流れ盤構造であるといえる。

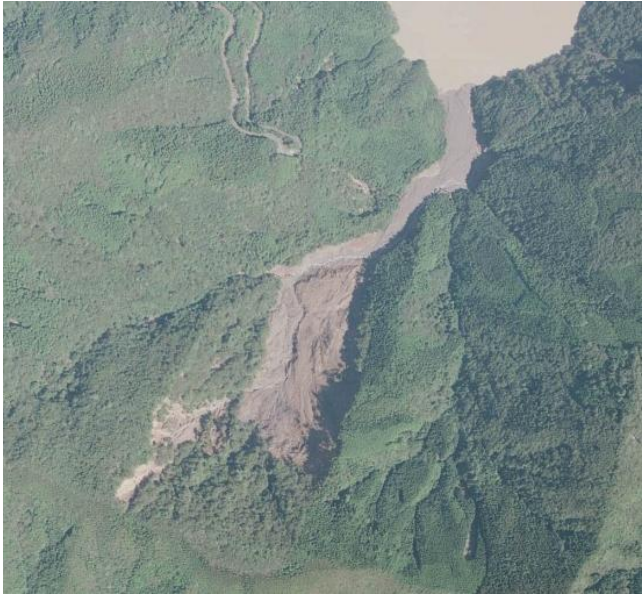
写真 4.11.3 崩壊前後に対する航空写真^{3),4)}

一方、崩積土は、崩壊斜面上部にはほとんど残留しておらず、斜面の中央部から下部に渡って堆積している。特に、斜面下部で厚く堆積しているようである。写真 4.11.3 の航空写真に示されるように、現時点で崩積土による溪流の堰止めは生じていないが、斜面中に残留している多量の崩積土が今後の豪雨等により崩壊し、ダム湖へ流入する恐れがある。

一方、崩壊斜面上方で発生した小規模崩壊部付近では、写真 4.11.3 の崩壊前航空写真から判読されるように、古い崩壊跡が分布している。この部分では、調査時に土留工や水路工らしき対策構造物が認められた。対策領域の上方で発生した小規模崩壊に伴う土石流の影響で、対策領域には土砂が堆積しているが、外観として構造物に大規模な損壊は見られないことから、ある程度の効果が発揮されたものと考えられる。

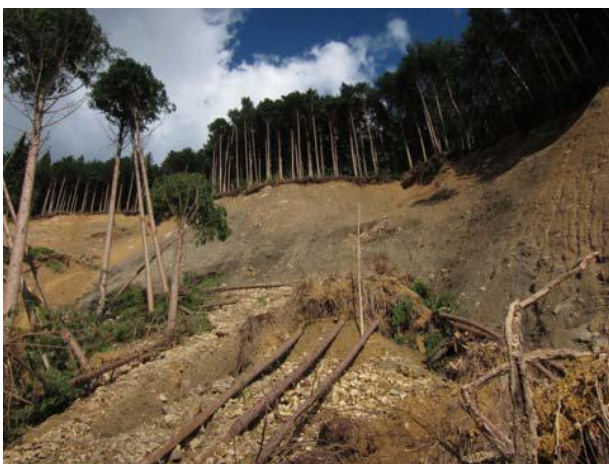
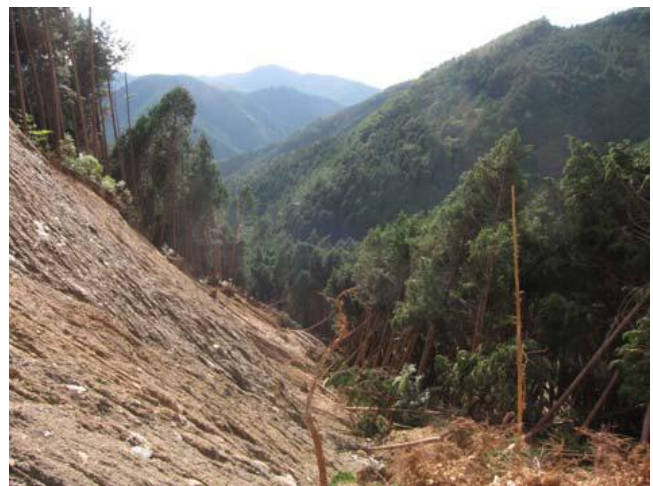
崩壊地は、柏原谷の東側斜面にみられる(写真4.13.2)。崩壊堆積物は砂岩を主体としており、泥岩や灰白色の層状チャート塊は僅かである。赤色頁岩はみられない。崩壊地の上部は標高750m付近に位置している。地滑り地の下部付近には大滝断層が通っており、この断層に伴う崩壊と推定される。

写真4.13.2 黒滝村中戸(柏原谷)崩壊地の状況
崖面には四万十帯の砂岩優勢砂岩泥岩互層が分布。

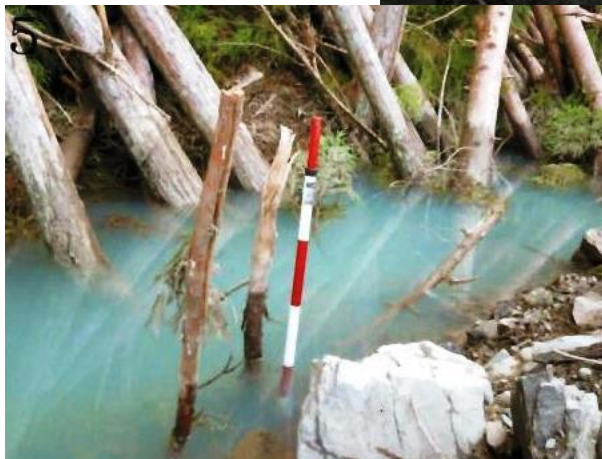
写真4.13.5 谷部水たまりの状況

(写真左；水位低下が見られる。)

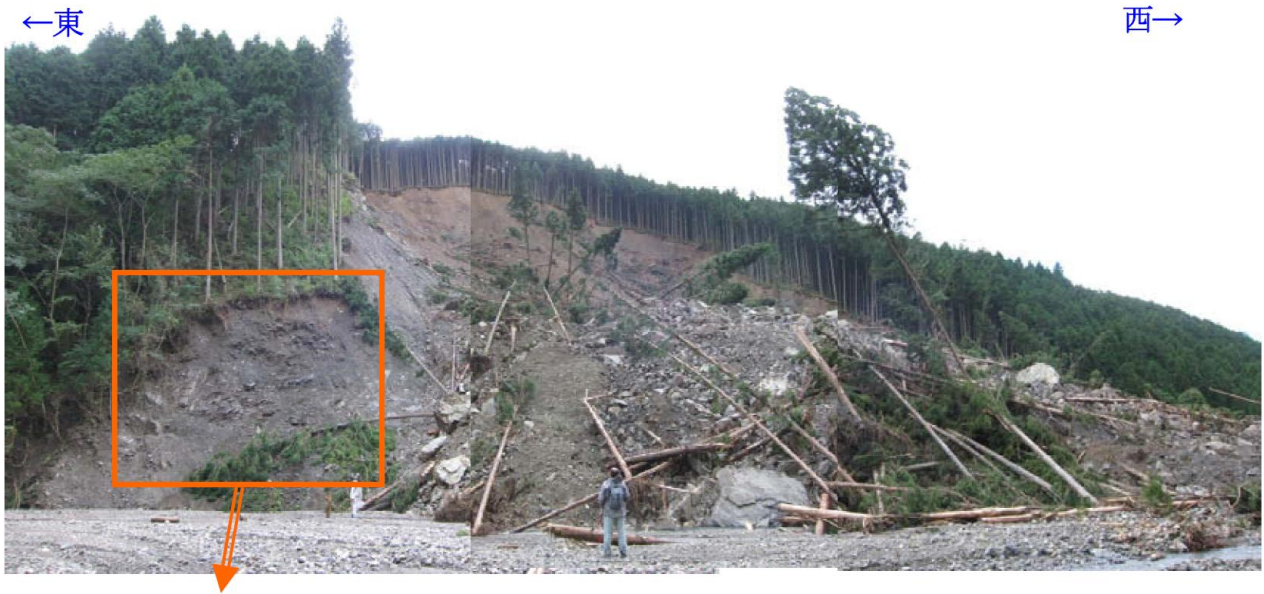
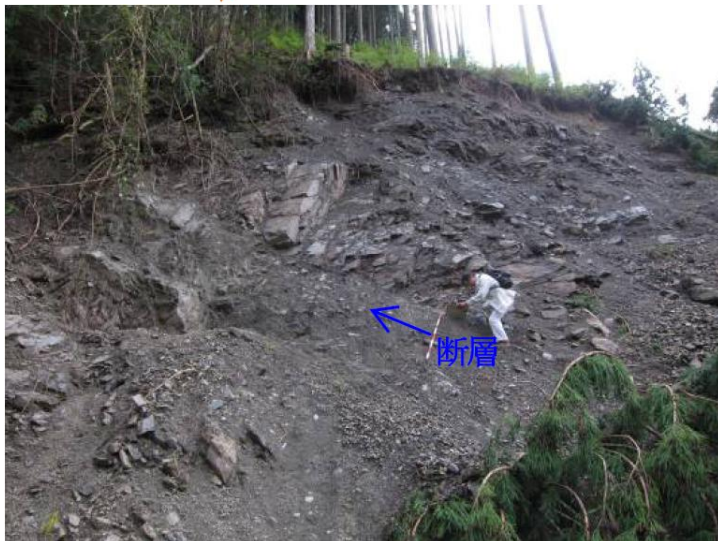
崩壊地の地山には基盤岩として、斜面下方には四万十帯に属する砂岩優勢砂岩泥岩互層(地層面の走向傾斜 $N60^{\circ}W, 10^{\circ}N$)が、四万十帯上方には秩父帯の石灰岩塊を含む玄武岩質凝灰岩や頁岩が分布している。四万十帯と秩父帯との境界には断層が想定されるが、今回は観察出来ていない。四万十帯中には破碎幅1.5mの断層(断層面の走向傾斜 $N60^{\circ}W, 60^{\circ}N$)が確認でき(写真4.14.1), また崩壊地の上部まで続く玄武岩質凝灰岩(写真4.14.2, 4.14.3)の上方には破碎を被った頁岩が分布し、破碎帯幅は約9mである(写真4.14.4)。断層の走向は $N85^{\circ}W$, 傾斜は $70^{\circ}N$ である。玄武岩質凝灰岩と破碎された頁岩の境から水が湧出している。西側の崖面には黒色の頁岩がみられる。

写真4. 14. 1 赤滝東方崩壊地の状況
 橙色枠内は四万十帯の砂岩優勢
 砂岩泥岩互層が分布.

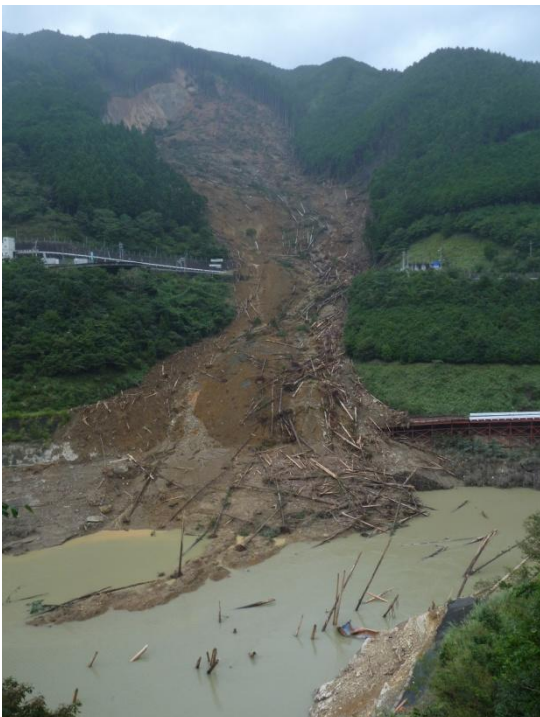
写真 4.15.2 崩壊地の上部の状況

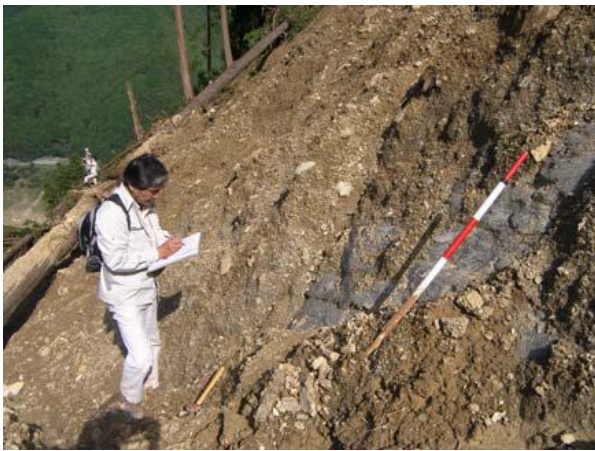
崩壊地南側崖面の黒色頁岩の片理面(写真4.15.3)は北に傾斜しており、流れ盤の様相を呈している。頁岩の片理面は走向がN80° Wで、傾斜が30° Nである。滑り面は、走向がN70° Eで、傾斜が34° Nである。頁岩の片理を切って滑り面ができています。

写真 4. 15. 3 崩壊地南側崖面の頁岩の片理面

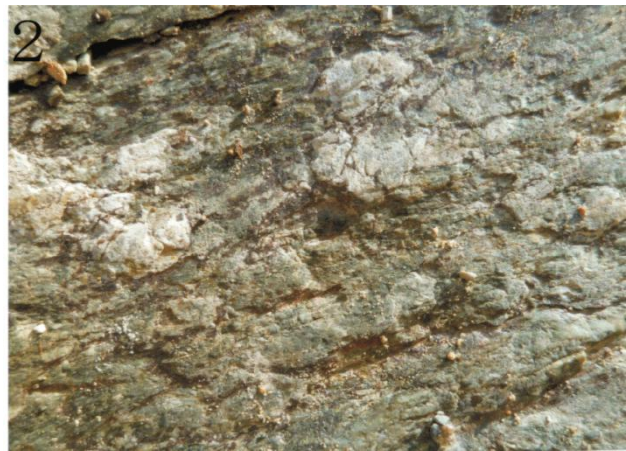
南側の崖面は黒色頁岩からなり、その上に2~5mの厚さをもつ崩壊堆積物がみられる。この礫種の殆ど全てが頁岩で、角礫である。この堆積物の上面には崩壊で生じた崖面に並行するように1~3cm 間隔で亀裂が数本みられる。この崩壊地では、2回目に生じた北側の崩壊堆積物が崩壊地の上方に留まっている(写真4.15.4)。また、南側の地滑りは小規模であるが観察時点でも生じている。表層の堆積物は非常にやわらかい状況であった(写真4.15.5)。

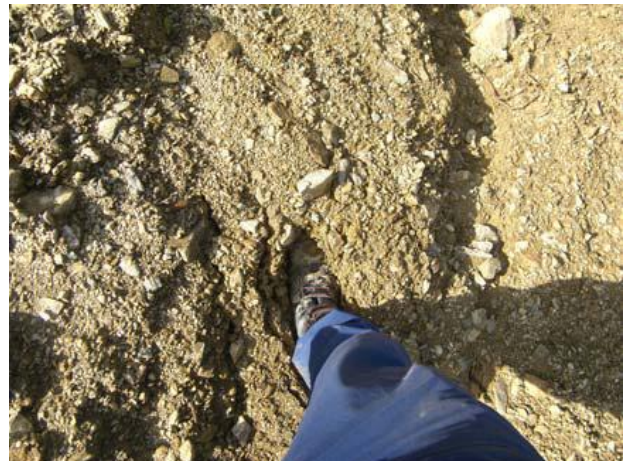
写真 4. 15. 5 非常に軟弱な崩積

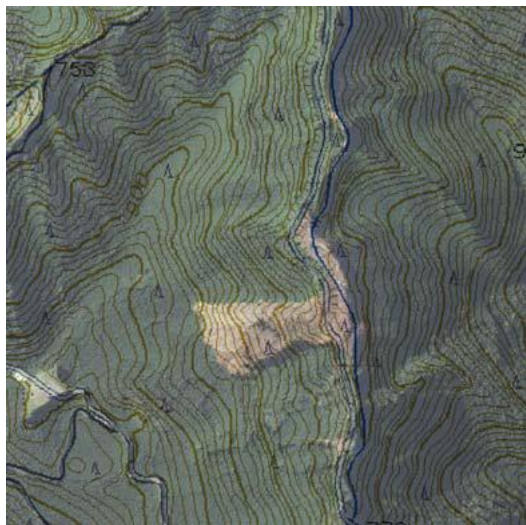
図4.16.1 高原川地区の崩壊状況

崩壊地は、川上村高原の高原川にあった高原ダム跡の南方に生じたものである(写真4.16.1)。高原の集落では伊勢湾台風の時に集落の西方に地滑りが起こり、谷に沿って建っていた家が流出し、10名以上の死者を出したようである。また、この時に高原ダムが土砂で埋まり、発電できなくなっている。当時、使用されていた発電機が大迫ダムの堰堤西側に展示されている。この時にダムが埋まるほどの土砂ができていた。今回の崩壊地は高原ダム跡の上流にあたる。地滑り地は高原川の左岸に生じており、崩落した土石が谷にまで流れ込んでいる(図4.16.1参照)。この地点は「先の台風により崩落した土砂を除けて林道を開通させた後に襲来した台風により生じた土砂崩れである」と、高原の方は話されていた。

今回の崩壊は、比高40m程度の滑落崖(図4.16.2の赤)を作っていて、土塊(図4.16.2の黄色)の移動量が大きいことを示唆している。崩壊は対岸に達しており、高原川をせき止めたと思われる(図4.16.1)、しかし、崩壊箇所の上流側に厚い砂礫が堆積していないので、当初崩壊土砂は高原川をせき止めたが、短い時間で決壊し下流側へ土石流(図4.16.2の水色)となって広がったと思われる。

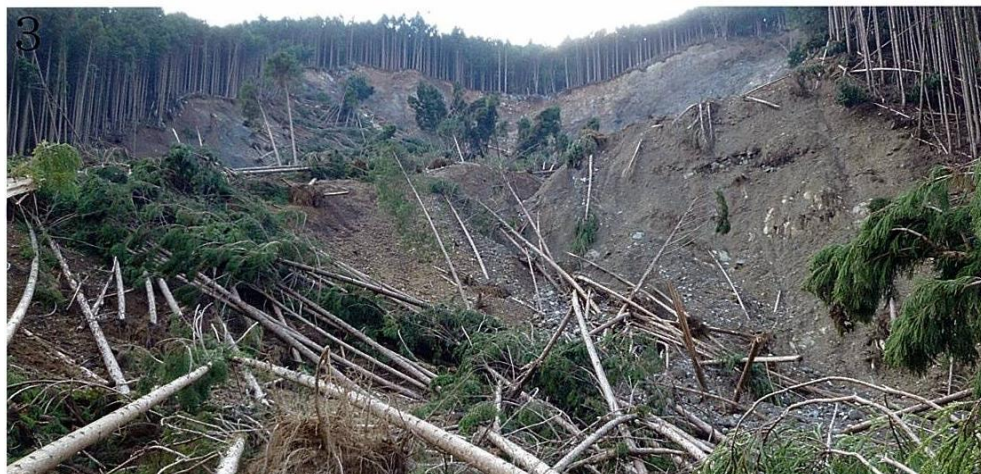
写真4.16.1
崩壊地全景
