平成 23 年台風 12 号による紀伊半島 における地盤災害調査

報 告 書

平成 23 年 11 月

公益社団法人地盤工学会
一般社団法人日本地質学会
一般社団法人日本応用地質学会
関西地質調査業協会
中部地質調査業協会

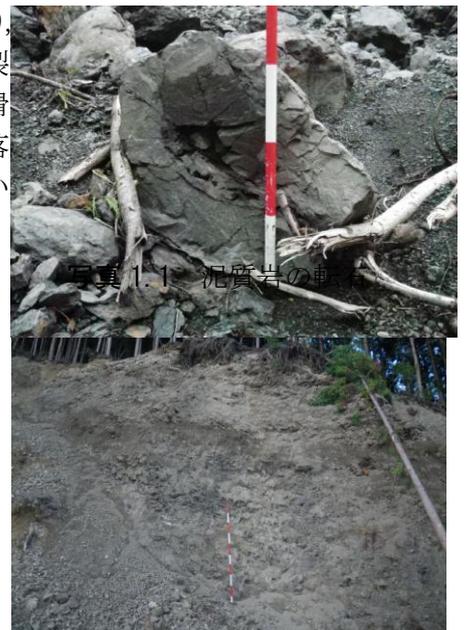
斜面変動箇所の地山の基盤岩は四万十帯花崗層の砂岩を伴う泥質混在岩主体であり、概ね流れ盤を呈している。泥質岩や砂岩には方解石の溶出と思われる空隙や開口亀裂などが発達する（写真4.1.1）当該地を含む斜面には、開析されていない冠頂をもつ滑落崖および斜面移動体が認められている²⁾（図 4.1.2）。今回の斜面変動で生じた滑落崖には、φ20～50cm 程度の泥質岩のブロックを多く含む旧崩積土が厚く分布していることが認められ、過去に斜面変動が生じていたことが考えられる（写真4.1.2）。

写真 4.1.1 泥質岩の割れ目

写真 4.1.2 滑落崖に分布する旧崩積土

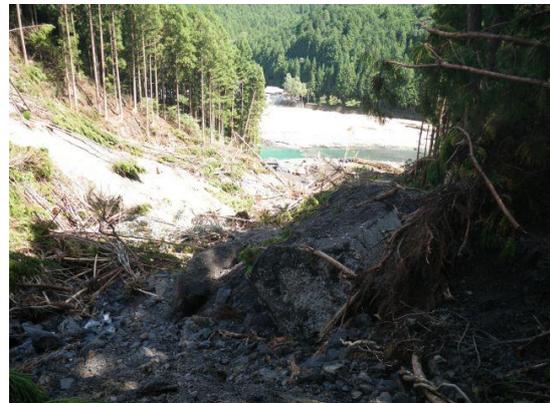
斜面の崩壊の発生時、崩壊源となるアシノセ谷北側斜面からの滑動土塊は南東方向に移動し、アシノセ谷南側斜面にまで及び、谷中に一旦堆積し、アシノセ谷下流部を堰止めた。その後、谷を堰止めた土砂は土石流化し、天ノ川へと流したものと考えられる。崩壊地内のアシノセ谷および滑落崖下部からは湧水が認められ、崩壊地中央部を流下している。流路沿いにはφ20～50cm の泥質岩や凝灰岩の転石と倒木が多量に堆積している（写真 4.1.4）。

写真 4.1.4 崩壊地内の状況

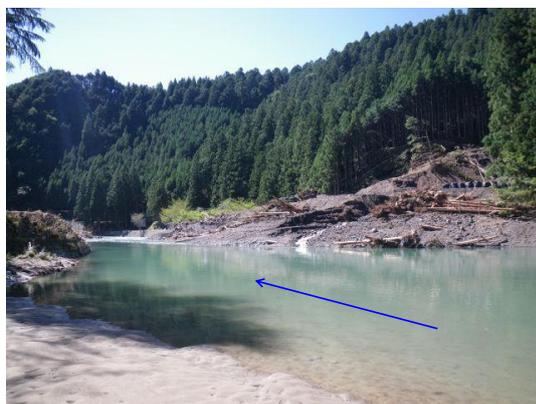
写真 4.1.5 天ノ川に流出した崩積土

斜面末端部には岩屑化した滑動土塊が県道を崩落させて、天ノ川までの流域まで流出している（写真 4.1.5）。この川まで達した滑動土砂は、天ノ川の流路を対岸の中学校グラウンド側に変えた。そのため、対岸のグラウンドや村道が川の洗掘を受け、一部崩壊した（写真 4.1.6）。

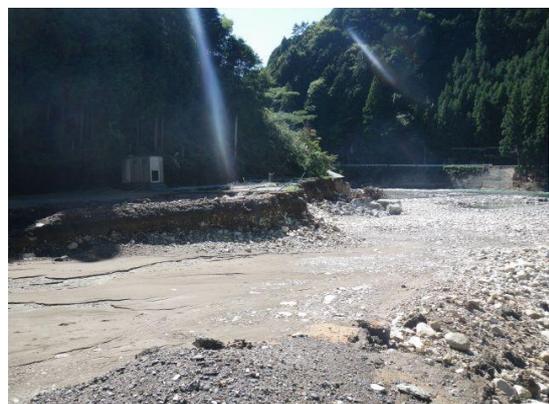
写真 4.1.6 対岸の洗掘状況

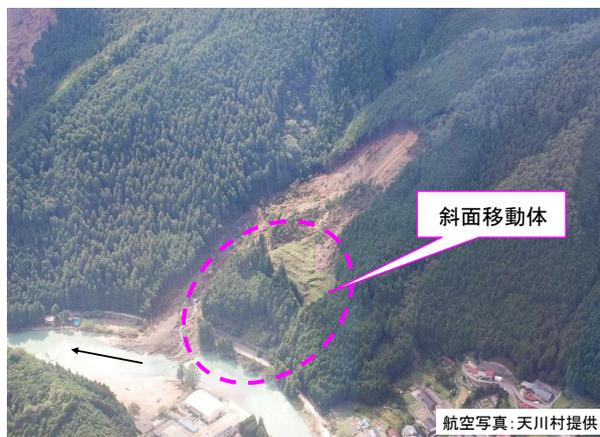
(3) 崩壊地東側の滑動： 崩壊地東側斜面には耕作放棄地があり、平坦地形と高さ 1.5m 程の段差が連続的に分布している（写真 4.1.8）。また、地表面には湧水が認められ、地すべりブロックの特徴を有している（写真 4.1.9）。図 4.1.2 に示す地すべり地形分布図においても、斜面移動体として認められている。今回の調査では地表面に幅 0.1～0.2m 程度の亀裂が連続的に認められた。そのため、崩壊地東側ブロックの滑動が懸念される。

写真 4.1.8 当該地の航空写真

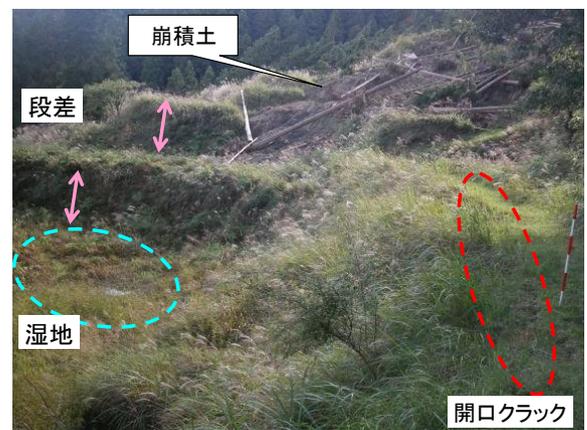
写真 4.1.9 崩壊地東斜面状況

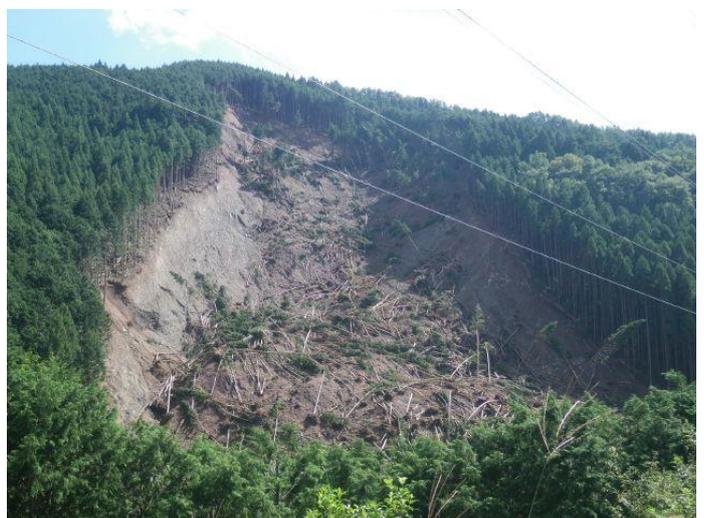
写真 4.2.1 斜面変動箇所全

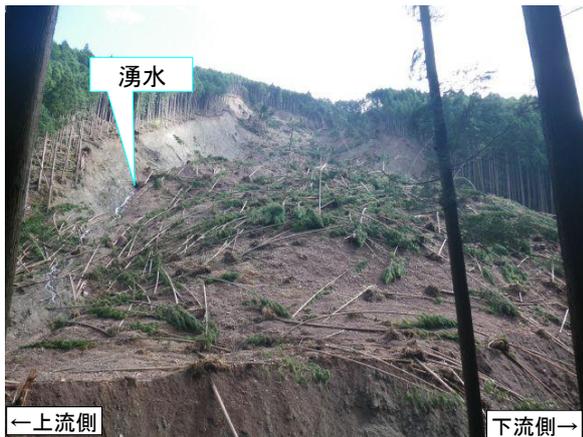
崩壊地内には滑動土塊および倒木が不安定な状態で多く残留している。崩壊地斜面中腹部の東側の滑落崖下部からは、湧水が認められ、斜面内の滑動土塊を洗掘しながら流下している（写真 4.2.2 および写真 4.2.3）。

写真 4.2.2 斜面末端から望む

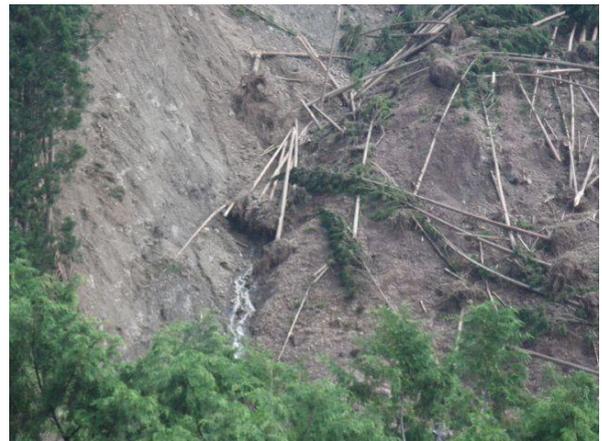
写真 4.2.3 斜面内の湧水筒

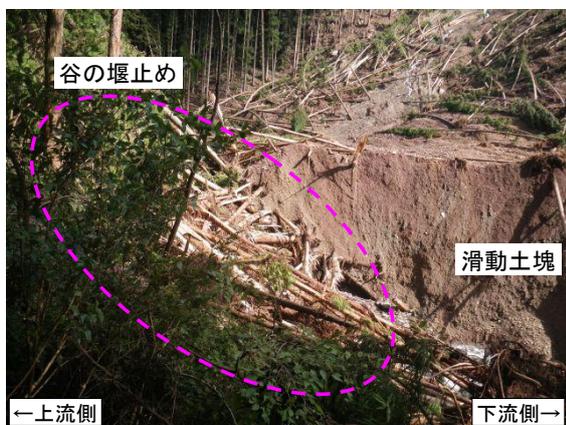
斜面末端部では高さ 6~8m の滑動土塊の急崖が認められる（写真 4.2.4）。末端部の急崖は、滑動土塊が坪内谷対岸まで達し、谷を一時埋め、その後、洗掘された時に形成されたものと考えられる。斜面末端部の坪内谷上流側では、滑動土砂や多量の倒木により谷が堰き止められ、堰止め湖が生じている（写真 4.2.5）。現在、坪内谷の流水はこれらの滑動土砂や倒木を越流し、天ノ川へ流下している。

写真 4.2.4 斜面末端状況

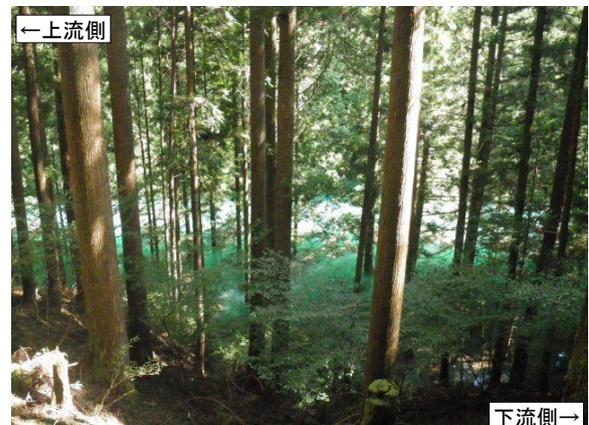
写真 4.2.5 坪内谷の堰止め湖の状況

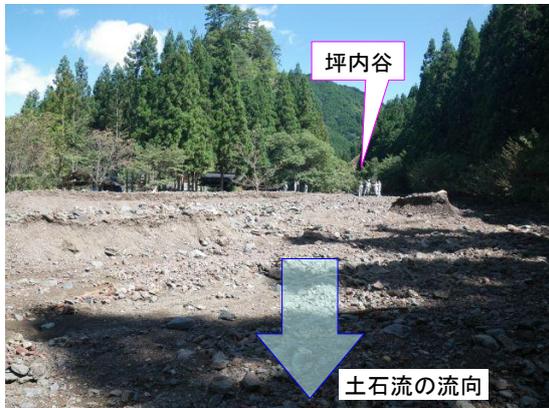
一方、斜面末端部の坪内谷下流側では、禊殿周辺部を含め天ノ川との合流地点までの約 200m 間に、φ10～50cm 程度の泥質混在岩、赤色泥岩主体の土石流堆積物が厚さ 1.5～3.0m 程度で分布している(写真 4.2.6)。土石流は、10 月 21 日の台風 15 号の豪雨時に発生したものである¹⁾。坪内谷内に堆積していた土砂や斜面中腹部に残留していた滑動土塊が、坪内谷の流水とともに土石流となり流出したものと考えられる。この土石流により、禊殿の鳥居や手水舎、林道や橋が土石流堆積物に埋没した(写真 4.2.7～4.2.9)。

写真 4.2.6 坪内谷の下流状況

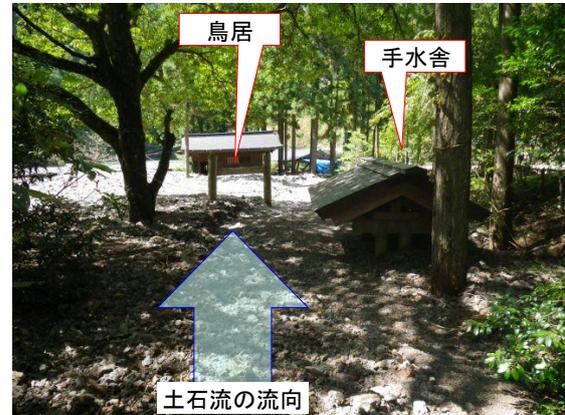
写真 4.2.7 禊殿付近の状況

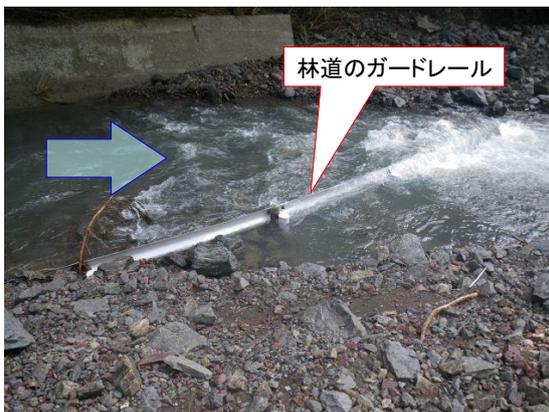
写真 4.2.8 埋没した林道

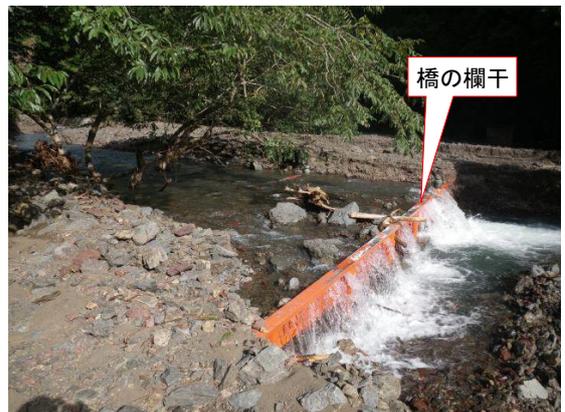
写真 4.2.9 埋没した橋

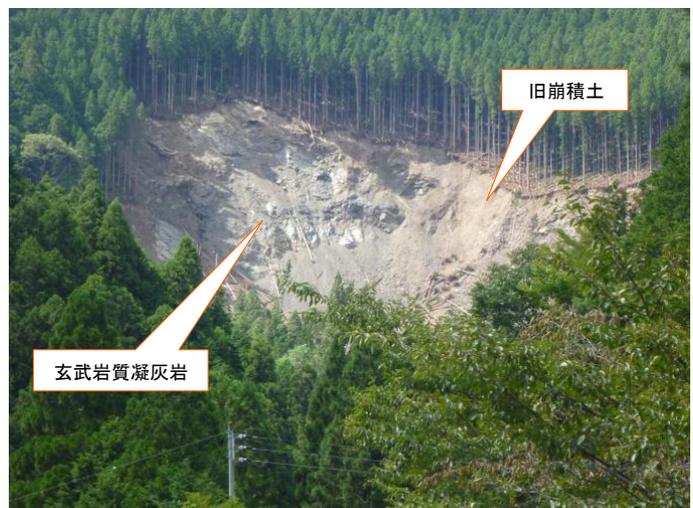
写真 4.3.1 滑落崖に分布する旧崩積土と玄武岩質凝灰岩

斜面変動箇所の状況を図 4.3.3 に示す。斜面上部には高さ約 10～30m の滑落崖が認められる。滑落崖には、玄武岩質凝灰岩および旧崩積土が分布している。滑落崖の上部や側方の表層には、幅 0.7m 程度の開口亀裂や段差が連続して認められ、斜面変動の拡大・崩落が現在も進行している（写真 4.3.2、写真 4.3.3）。

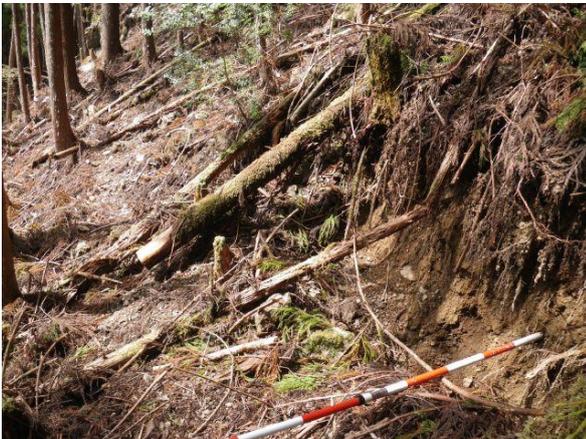
写真 4.3.2 滑落崖上部の地表の段差

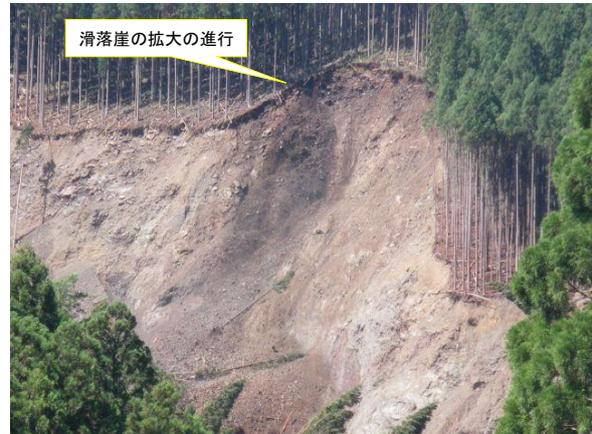
写真 4.3.3 滑落崖の崩壊

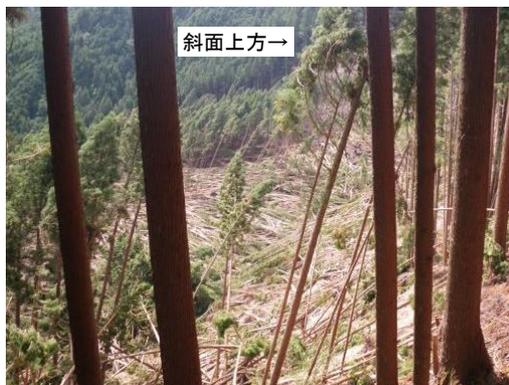
崩壊地内には滑動土塊が広い範囲にわたって残留している。そのなかには杉の木が立ったままの滑動土塊が多く、杉の木が斜面上方に傾いているものが認められ、円弧状に回転を伴って滑動したものと考えられる（写真 4.3.4）。また、斜面内には滑落崖からの流水が認められ、滑動土塊の洗掘が進行している。降雨時には、表流水により多量の土砂が流出するものと考えられる。

写真 4.3.4 斜面内に残留する滑動土塊
杉の木は斜面上方に傾斜

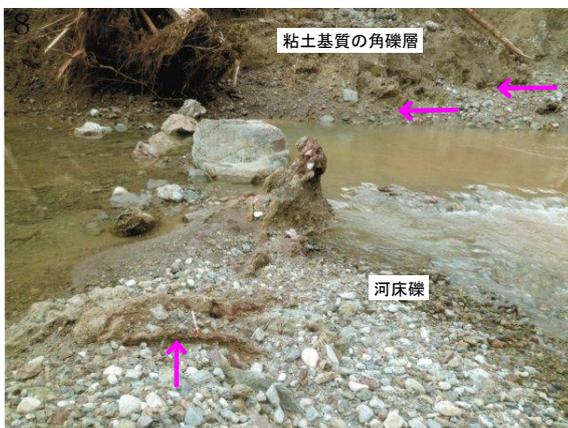
天ノ川付近の斜面末端部には、厚さ 5m 以上の滑落土塊が分布している。この滑落土塊により県道高野天川線が崩壊・寸断された（写真 4.3.5）。滑動土塊の末端部には、コンクリート塊や法枠が認められる（写真 4.3.6）。これらは護岸工や道路法面工であり、以前の道路位置を考慮すると、約 100m 滑動土塊により東方に押し出され、移動している（図 4.3.3）。法枠工が比較的形状を留めていることから、法枠工を破壊する表層部の崩壊ではなく、法枠工が施工されている斜面全体を移動させたより深部での滑動が生じたことが推測される。また、崩壊域の天ノ川下流の右岸側は河床礫に衝上した地すべり粘土と考えられる粘土基質の角礫層が、河床礫の上位に分布している（写真 4.3.7, 4.3.8）。このことから、県道の構造物の施工より深い箇所での滑動であったことが考えられる。

写真 4.3.7 河床に見られる粘土基質の角礫

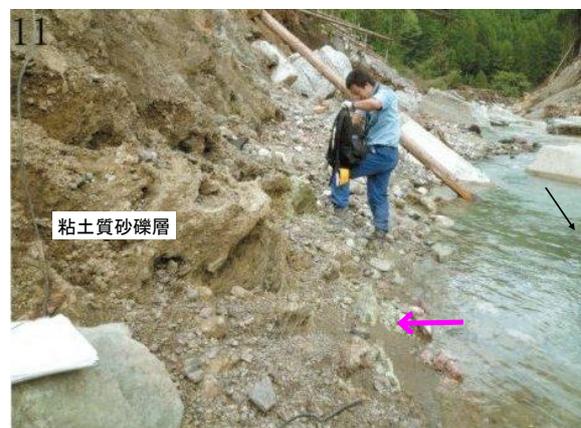
写真 4.3.8 河床に見られる粘土基質の角礫

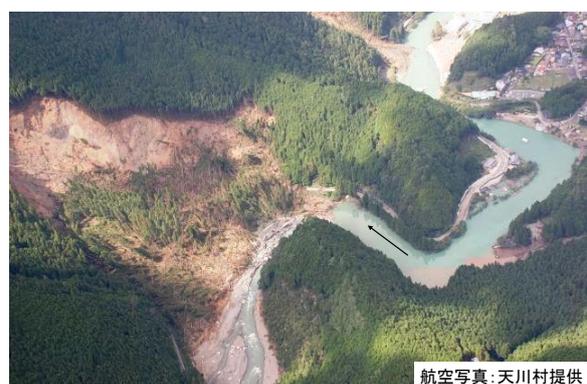
また、今回の斜面変動で生じた滑動土塊は、天ノ川に流入し、川を堰き止め、上流に位置する坪内地区は現川面から 10m 以上水没した。現在、川は堰き止められてはいないが、河道へ流入した滑動土塊により、流路は東側へ移動し、川幅が狭くなっている（写真 4.3.9）。

写真 4.3.9 滑動土塊による川の堰止め

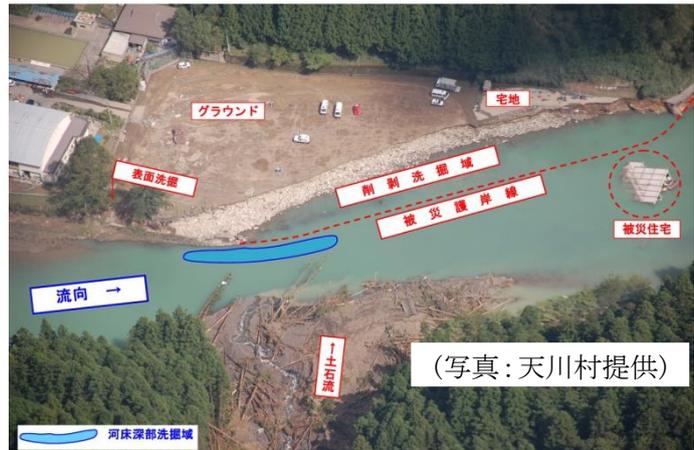
写真 4.4.1 天川中学校洗掘状況 9月6日

一夜にしてこのような状況になったことから洗掘経過は以下のように推定される。土石流で運ばれた倒木や転石が護岸を直撃して破壊し、そこから流水が護岸背面に回り、増水していた洪水により弱体化した護岸もろとも押し流していったと考えられる。

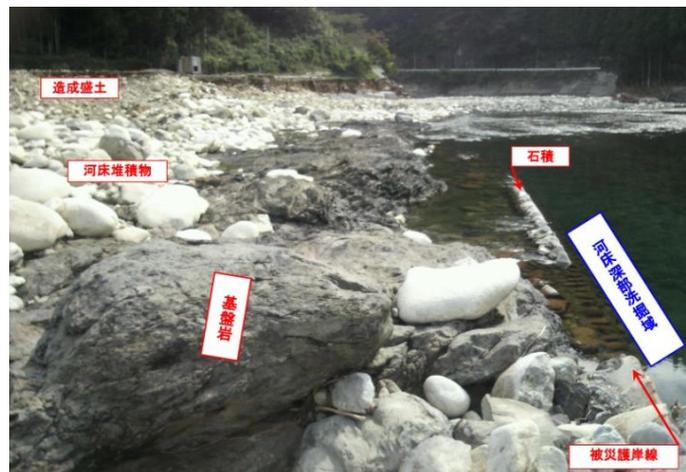
写真 4.4.2 洗掘状況詳細 10月7日

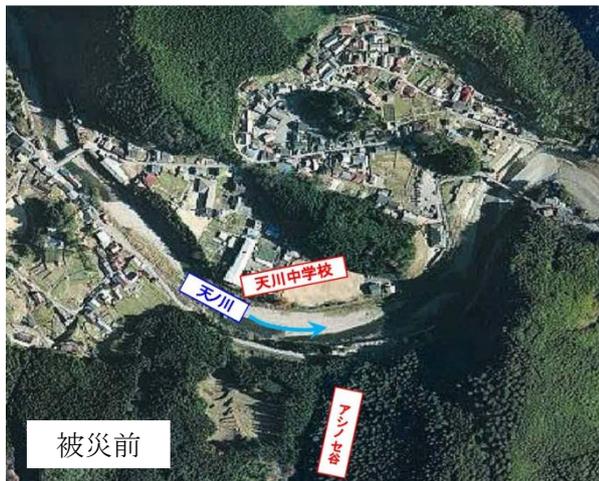
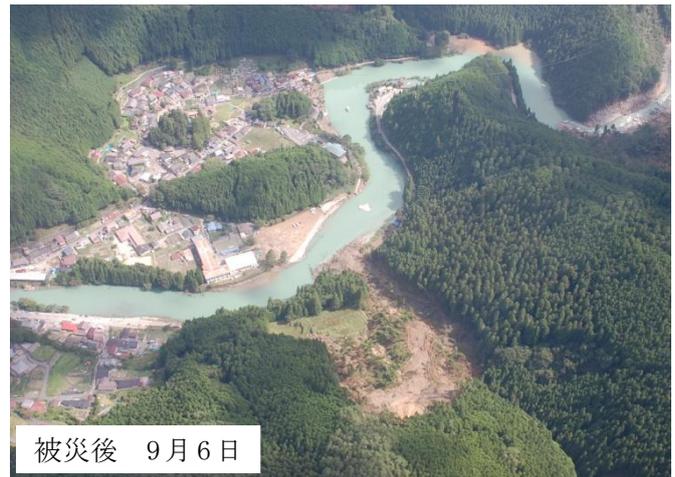
グラウンド外縁は高さ約3mの石積護岸があり、川側に砂が堆積していた。(写真 4.4.3 左)

写真 4.4.3 被災前後の空中写真 (写真：天川村提供)

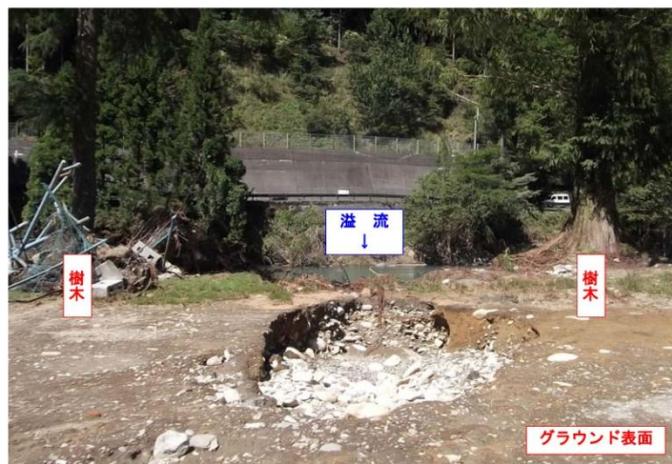
写真 4.4.4 天川中学グラウンド表面の洗

・洗掘 1：グラウンドの表層洗掘 (写真 4.4.4)

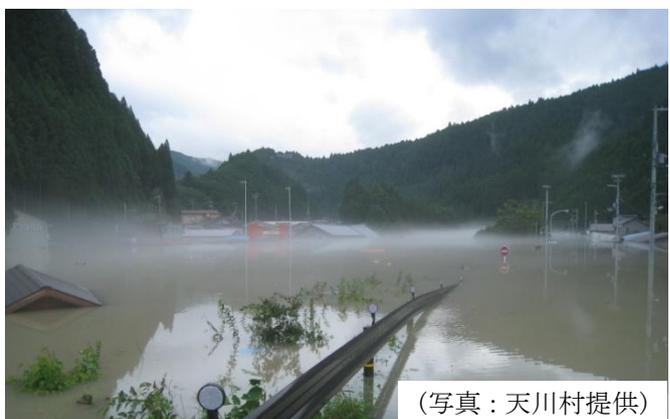
写真4.5.2 浸水ピーク時：弁天橋付近9月4日16:30頃

冷や水での斜面の崩壊による堰き止め開始時刻を 12 時 30 分とすると、写真 4.5.2 の浸水ピーク水位まで 4 時間で溜まったことになる。この堰止め湖のピーク水量は、1/25000 地形図をもとに平均断面法で算出すると表 4.5.2 に示す概略 300 万 m³ である。上流からの流出量を堰の漏水を無視して算出すると次のとおりとなる。

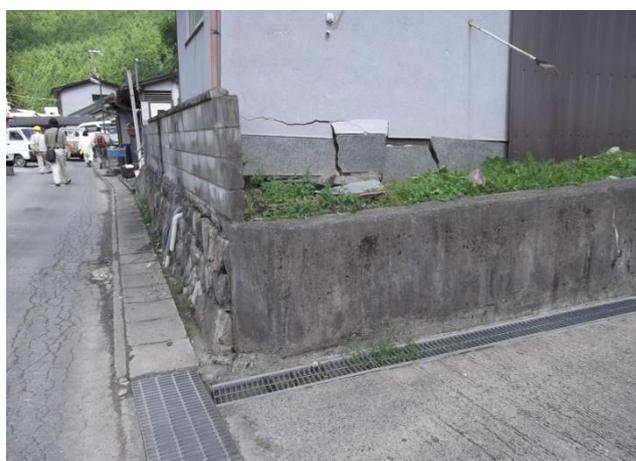
写真4.5.5に示す完全水没箇所は全壊状態である。大丈夫そうに見られる建物でも写真4.5.6のように基礎部が破壊している。

写真 4.5.6 水没家屋基礎部 (実質全壊状態)

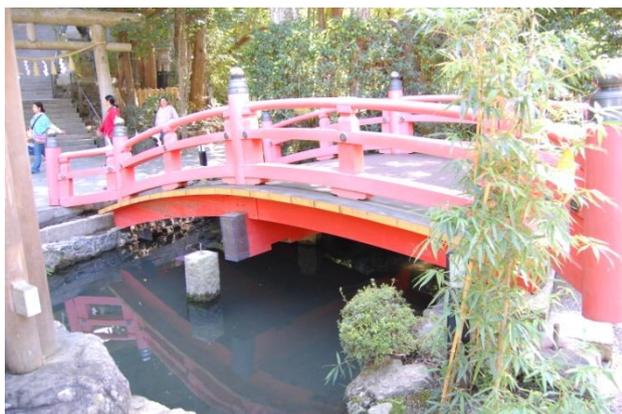
写真 4.5.8 天河大辨財天社 ずれた太鼓橋

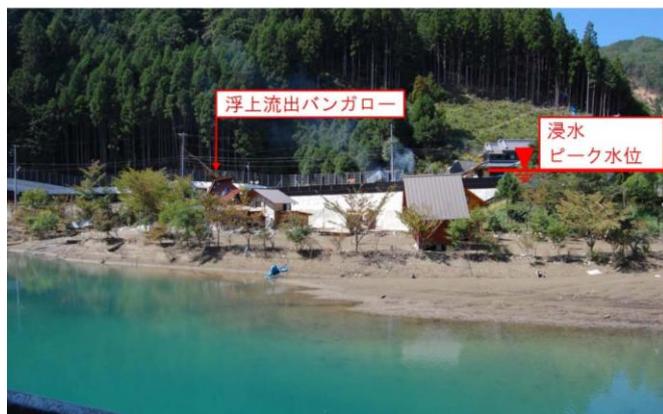
写真 4.5.7 ピーク水位と流出バンガロー

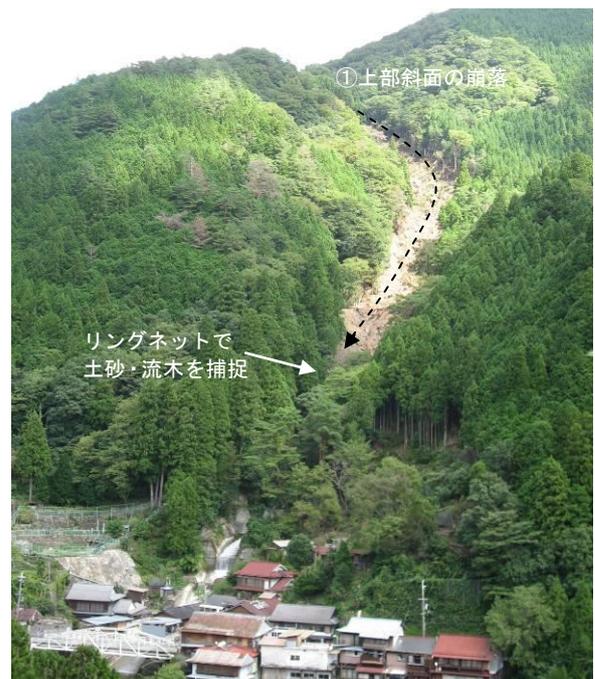
柳谷は、斜面上部に堆積していた過去の崩積土が今回の豪雨で再度滑動したものと推定される。崩壊頭部斜面は地表面に沿った浅い崩壊と見られる。

写真 4.6.1 対岸よりの崩壊地全貌（柳谷）

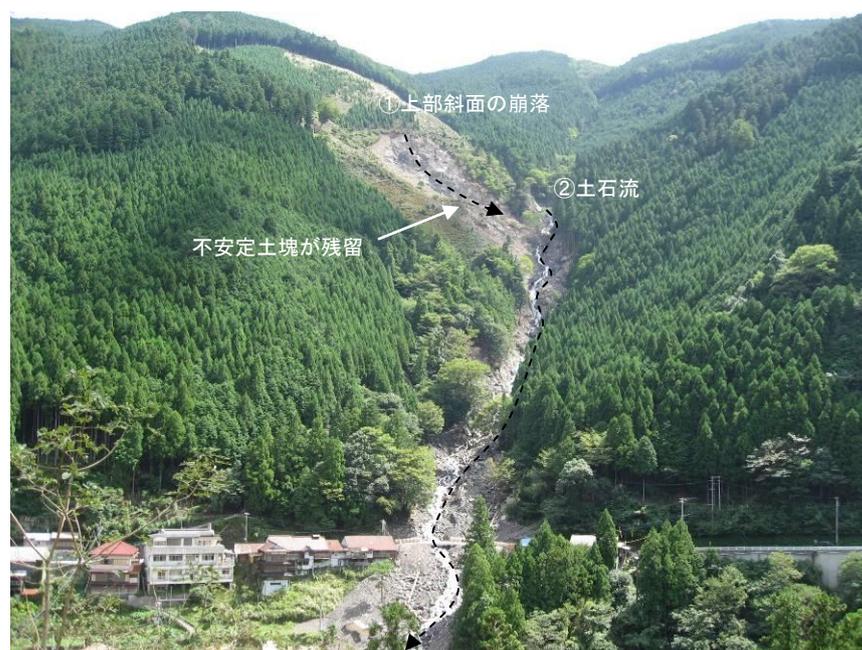
鍛冶屋谷は、植林地の伐採跡斜面の中腹部において崩壊（崩壊長約 250m、崩壊幅約 100m、崩壊深さ約 20m）が発生し、それが鍛冶屋谷川に流れ込み土石流となって流下したものである。土石流の規模は、長さ約 450m、勾配 20～30 度と推定される。

写真 4.6.2 対岸よりの崩壊地全貌（鍛冶屋谷）

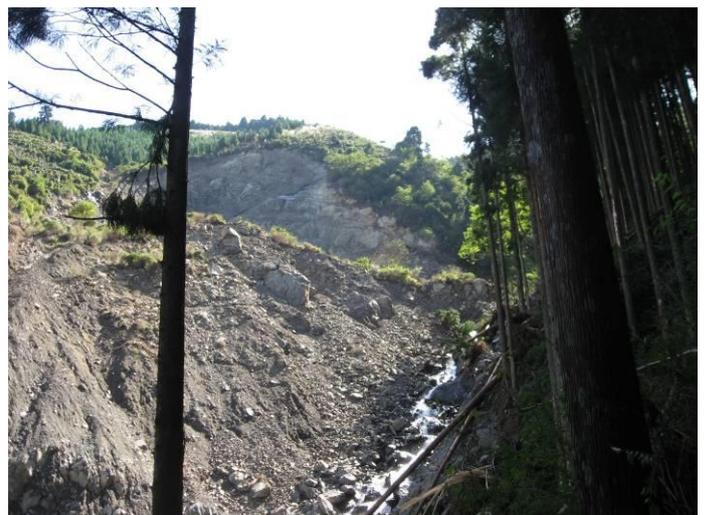
柳谷の崩積土は、柳谷川に合流する地点に設置された 2 段のリングネットによってほとんどが捕捉され、下流にある民家に被害はなかった。鍛冶屋谷では、崩積土の一部は不安定土塊として崩壊斜面の中部から末端部にかけて多く残留しており、国道 168 号は全面通行止めの状態である（9 月 26 日午前 8 時現在）。なお、両崩壊箇所ともに、ワイヤーセンサーを設置し土石流の発生と目視で対岸から浮き石の動きを 24 時間体制で監視している。

写真 4.6.4 滑落崖および不安定土塊の状況（鍛冶屋谷）

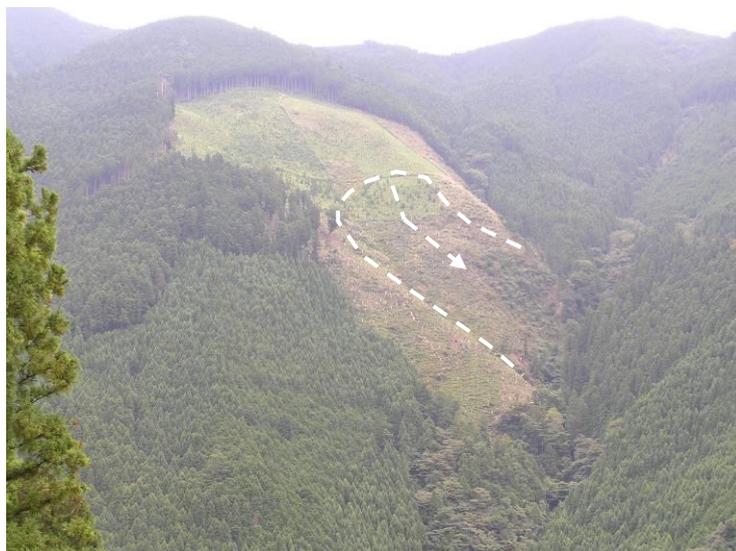
鍛冶屋谷の崩壊前の状態は、写真 4.6.5（2007 年 5 月撮影）に示すように崩壊地を含む周辺の樹木が伐採されていることが分かる。地すべり地形分布図データベース（(独) 防災科学技術研究所）では、鍛冶屋谷は旧地すべり地形であると判定されていたが、柳谷の方は地すべり地形には分類されていなかった。

写真 4.6.5 崩壊前の地形（鍛冶屋谷，2007 年 5 月撮影）

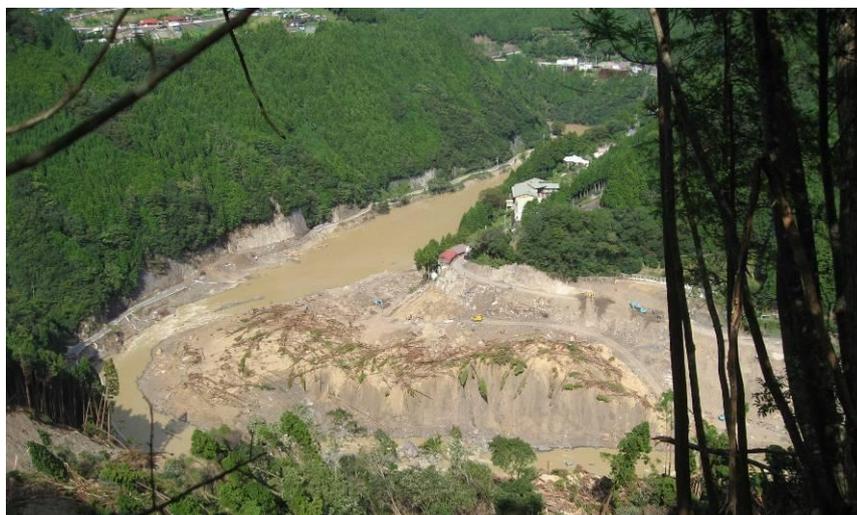
今回の崩壊において周辺斜面へのさらなる拡大は見られないが、写真 4.7.3 に見られるように崩積土が対岸まで達し、多くの犠牲者や家屋の倒壊が出たことは大変に痛ましい事態であった。

写真 4.7.3 対岸における崩積土の堆積状況

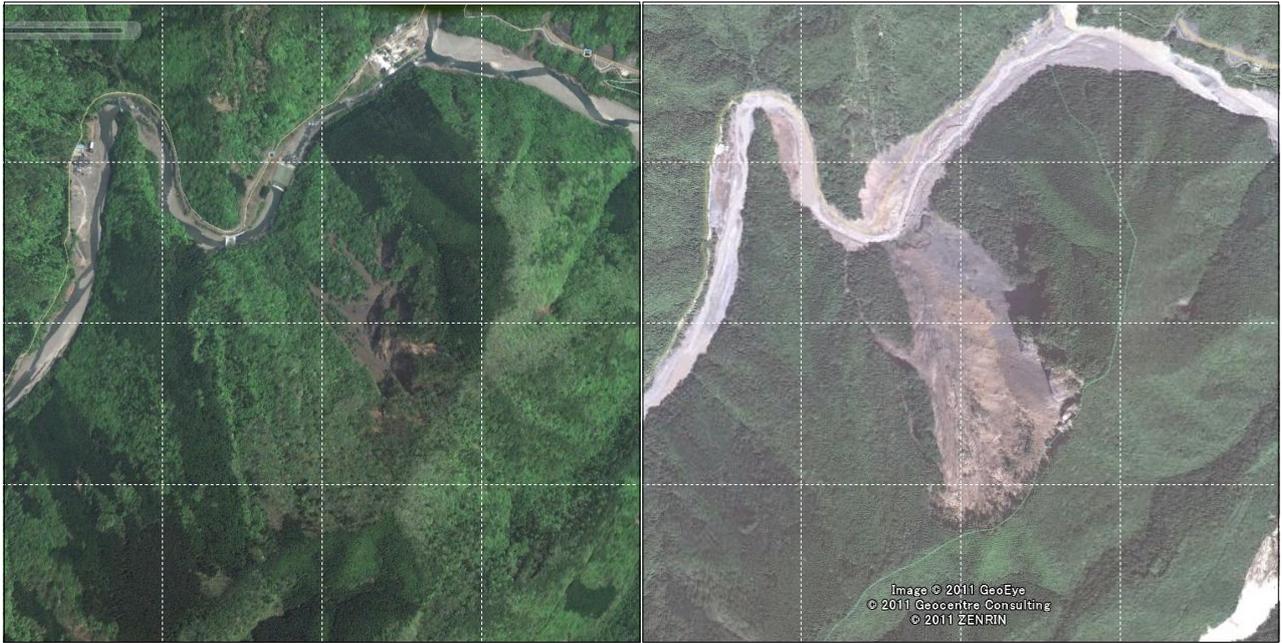
滑落崖付近には赤茶色を帯びた砂岩が分布し、その直下に山側に傾動した流山が残存する（図 4.8.5 右、写真 4.8.5 右）。崩壊地右側（上流側）の中～下部には、流れ盤の下盤を構成する泥質混在岩が分布し、上面付近に断層面（東西走向、約 35 度北傾斜）が認められる（写真 4.8.2）。主要な崩壊は、この流れ盤をすべり面とする北方向へのすべり破壊と推測される。また、この露岩部に流路が形成され、流れ盤の最上部付近から湧水が認められる。一方、崩壊地左側（下流側）中～下部には、崩積土が残留しており、その上面は 20～30 度の緩斜面をなしている。今回の崩壊によって新たに形成された川原樋川沿いの右岸斜面の崖には、旧崩積土の断面が露出している（写真 4.8.1、写真 4.8.2）。

図 4.8.5 崩壊前後の Google 画像 (左 : 2010. 5. 5, 右 : 2011. 9. 8)

崩積土の上流、500m 長にわたって、道路面より上方に水が流れた痕跡が川の右岸・左岸に認められる。痕跡には、立木の樹皮の剥ぎ取り、道路切り割りを覆うネットの破壊、ネットおよび樹木に付着する紙片、道路面を覆う砂層がある。これらの痕跡は、河床からの最大比高は 16m であり、下流側から上流に向かって低下する。崩積土の高まりの上流側は急傾斜の浸食面となっている。崩積土の上流に認められる濁流の痕跡は、崩積土により、河道が一時的に閉塞され、その後、決壊したことを示す。崩壊地より下流域には、十津川との合流箇所などに大量の土石が堆積し扇状地を形成している（図 4.8.5 右）。

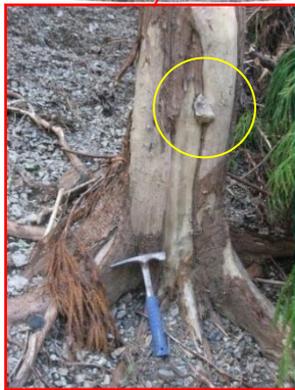
川原樋川左岸の崩積土の上方の山側斜面は、河床面から比高 70m（崩積土上面から比高 40m）まで、斜面を覆っていた草木は浸食され一面が砂礫の斜面となっている。この浸食斜面上には、根元付近から上部の幹がもぎ取られた立木痕および最大深さ 50cm の洗掘痕がいたるところに残存している。浸食斜面上面付近に残存する立木の幹の下半分は樹皮が剥ぎ取られ、樹肌に径 10cm 程度の岩石がめり込んでいた（写真 4.8.4）。

写真 4.8.4 左岸斜面の上部. この辺りまで崩壊土砂が到達した

川に面した側の樹皮が剥され、石（○印）がめり込んだ樹木

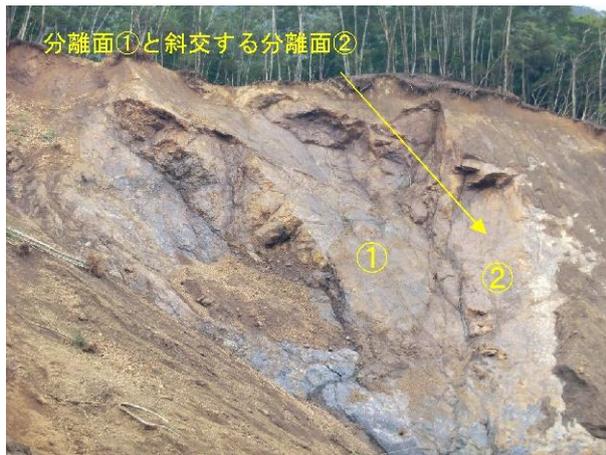
写真 4.9.2 側方滑落崖をなす分離面

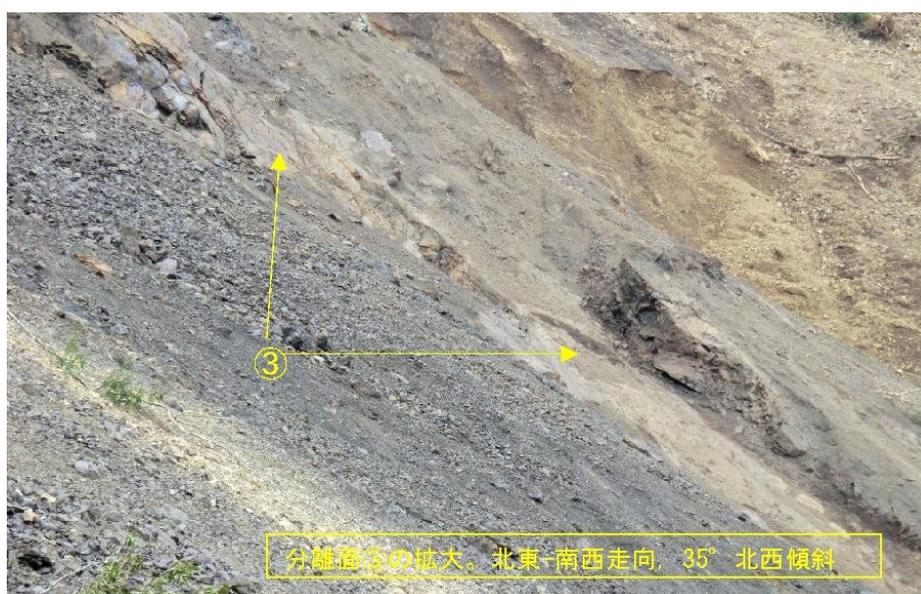
写真 4.9.5 すべり面底面を形成する分離面

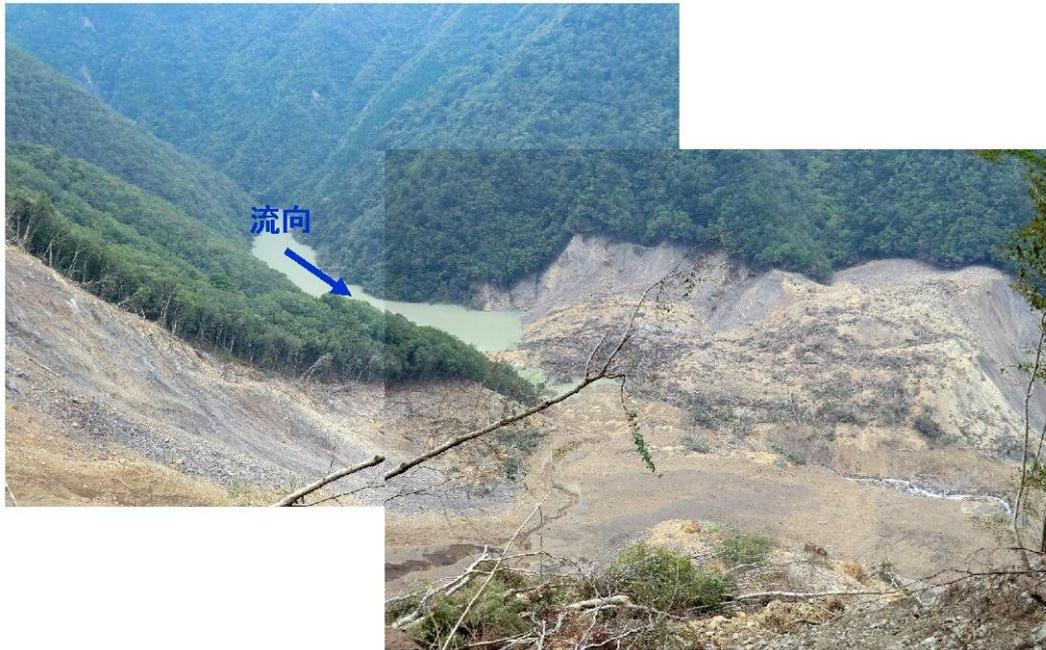
写真 4. 9. 6 河道を埋積した崩積土砂と堰止め湖

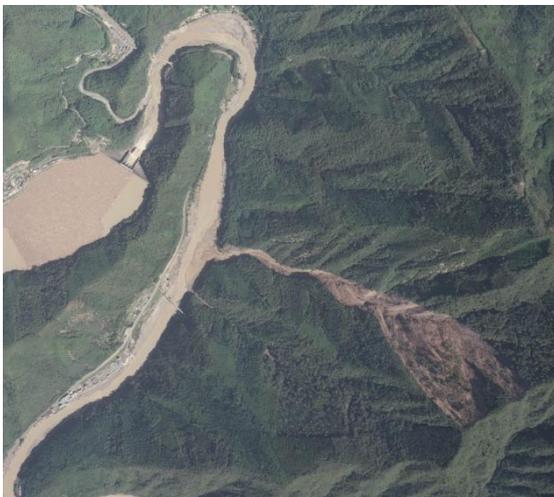
写真4.10.1 空中写真³⁾

崩壊は小原川沿いの斜面頂部付近の2箇所が発生しており、右側崩壊部の末端でさらに崩壊している複数の小ブロックが認められる(写真4.10.1, 4.10.2)。斜面頂部の、小さいブロック(正面左側)は幅100m、長さ250m程度であり崩壊厚さは十数mに及んでいる。土砂量は15万 m^3 程度である。大きいブロック(正面右側)は幅200m、長さ300m、崩壊層厚十数mである。土砂量は30万 m^3 程度である。両崩壊は、土砂が斜面中腹に残存しており、特に正面右側の大きい崩壊は、移動土塊の末端部で大小の崩壊が発生している。大きい崩壊は末端部の上流側が谷部まで達しており、一部を閉塞した状況となっていることが予想される。

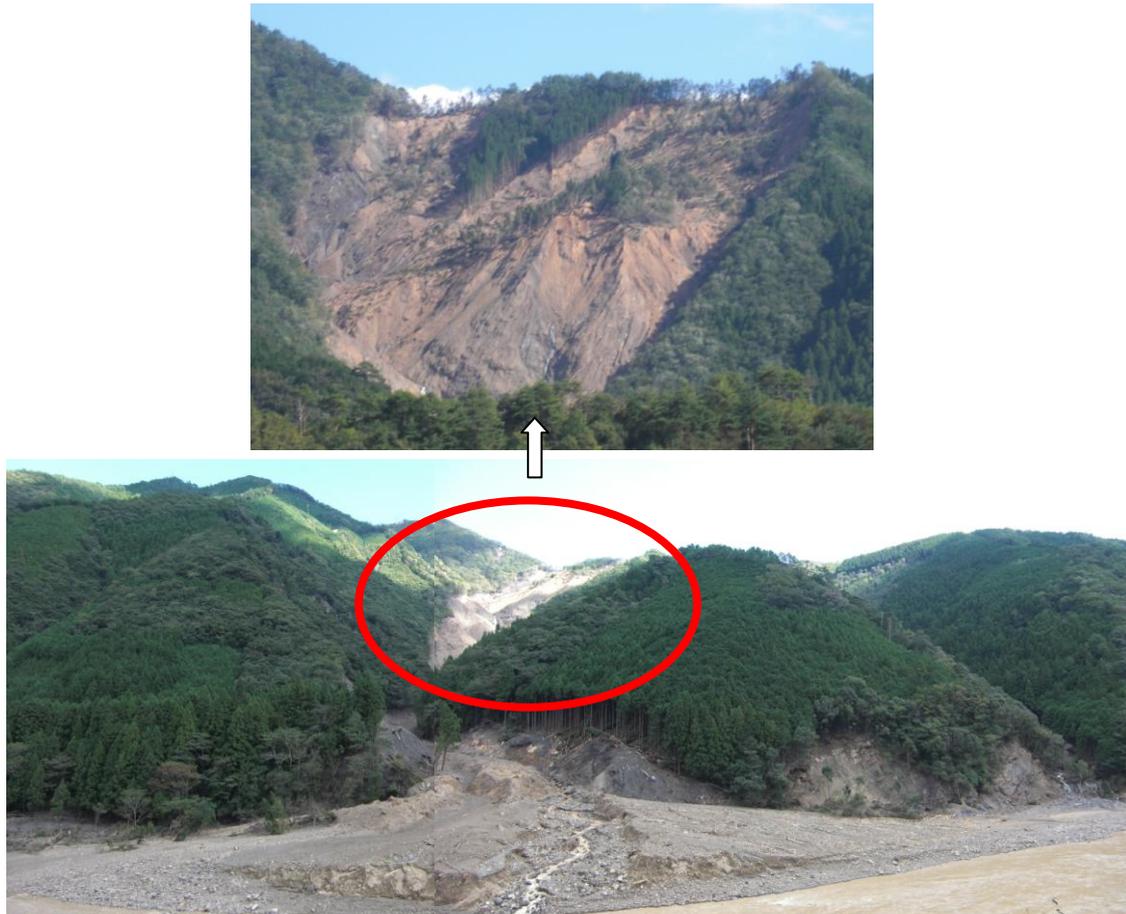
写真 4. 10. 2 国道 168 号から見た全景と崩壊部の拡大写真

一方正面右側のブロックは、土塊の上部に立木が認められ、下部においても大きくは倒木となっていないことから、ある程度の層厚が予想される深層崩壊と考えられる。

末端の崩壊ブロックは複数箇所で崩壊し、右側ブロック末端部の表層崩壊であると考えられる。

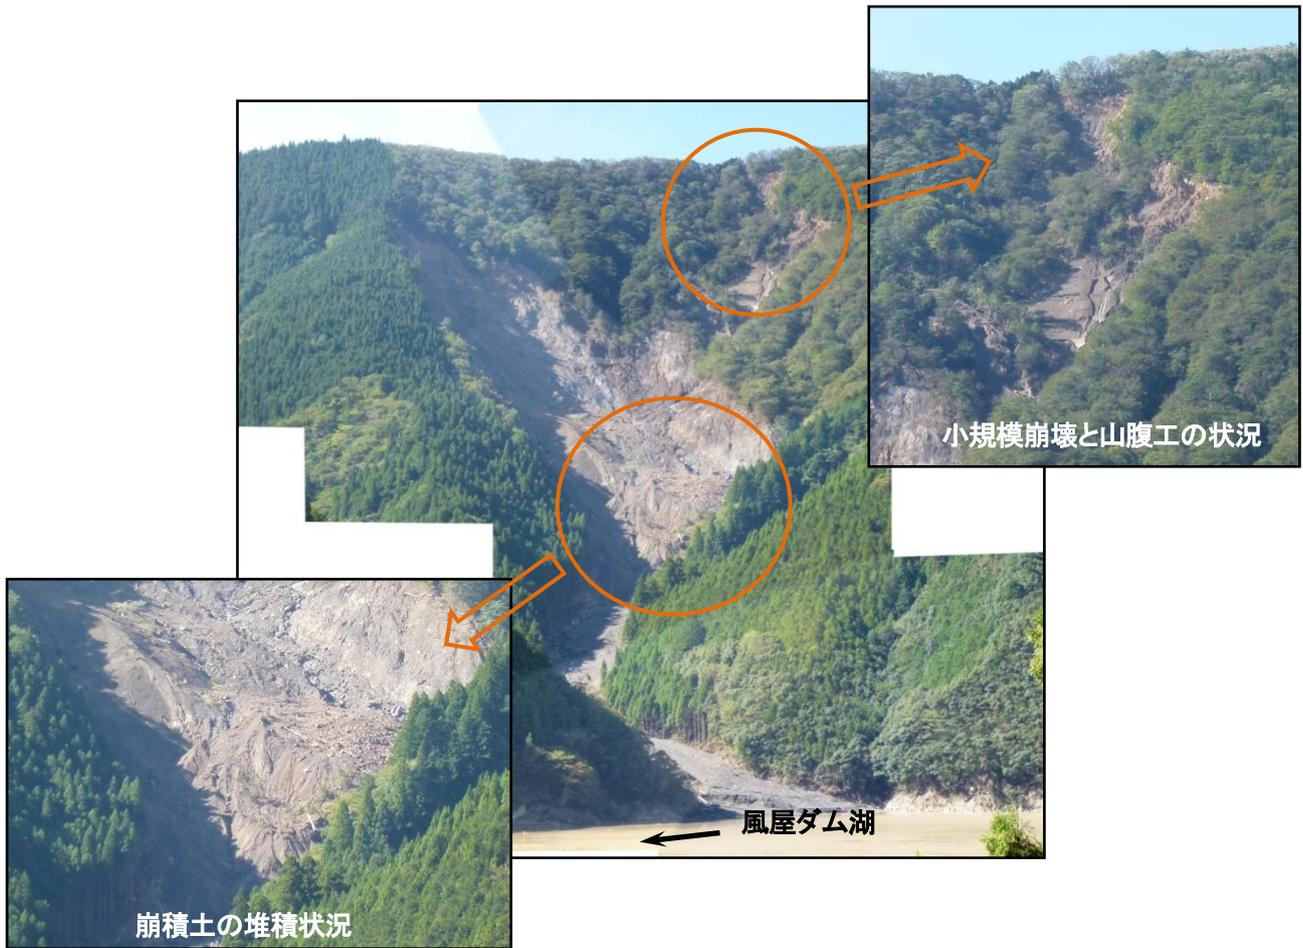
写真 4.11.1 崩壊地全景（風屋ダム湖対岸からの遠望）

崩壊は、まず図 4.11.2 に示す斜面下部ブロックが崩壊し、この影響で不安定化した斜面上部ブロックが崩壊したものと推察される。二つの斜面ブロック崩壊により発生した崩積土は、斜面下端部を風屋ダム湖に向かって流下する溪流を一時的に閉塞したものと考えられる。溪流閉塞後は、崩壊ブロック上方で発生した小規模崩壊に起因する土石流、および溪流上流からの多量の流下水により崩積土が浸食されダム湖に流入したものと推察される。溪流に沿って流下した崩積土は、ダム湖付近で小規模な扇状地を形成している（写真 4.11.1）。

調査時点では、写真 4.11.1 に示すように、崩壊斜面頂部では落差が大きな滑落崖の形成は見られず、崩壊面から崩壊部上方斜面に向かって斜面勾配が概ね滑らかに変化していることが確認された。こうしたことから、今後、顕著な斜面崩壊領域拡大の可能性はそれほど高くない。

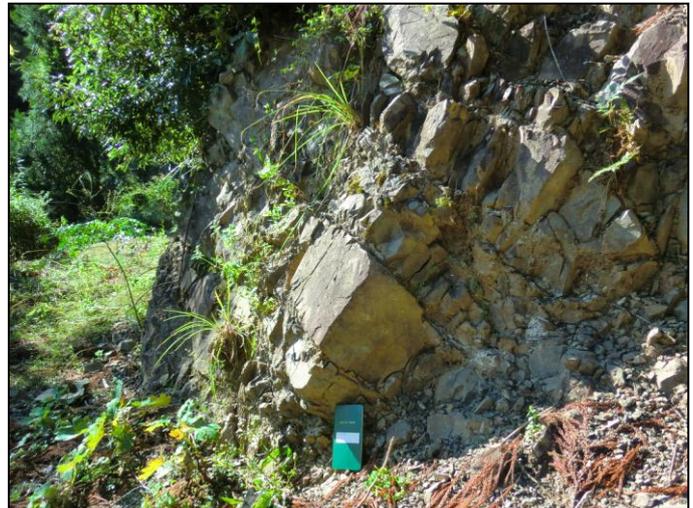
写真 4.11.2 対岸に分布する泥岩の露頭

崩壊斜面で見られる露頭は黒色系を主体としていることから、泥岩が分布しているものと推察される。遠望であるためやや不明瞭であるが、露岩面は全体的に滑らかで大部分が一様な面として認められることから、泥岩は斜面に対し流れ盤構造になっていると考えられる。ダム湖対岸に位置する写真 4.11.1 撮影場所付近には、写真 4.11.2 のような砂岩を薄く挟む泥岩が比較的low角な傾斜構造で分布している。この露頭の傾斜方向は、崩壊発生斜面に対して流れ盤となるが、こうした事実からも崩壊斜面は巨視的には流れ盤構造であるといえる。

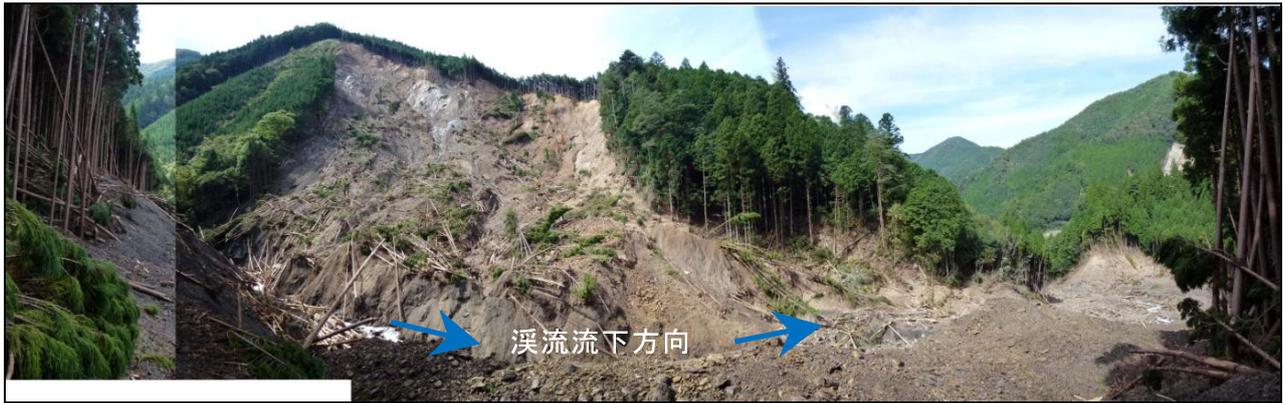
写真 4. 12. 1 崩壊地全景（溪流対岸からの眺望）

地元住民からの聞き取りによると、斜面崩壊発生と思われる轟音の後、比較的短時間で土石流が神納川に流入してきたことが確認されている。その際、土石流は、神納川対岸にまで押し寄せ、護岸沿いのガードレールを破壊したとのことである。このことは、図に破線で示した崩積土の厚く分布する部分よりも下流側で崩積土が少ないのは、この土石流によって土砂が排出されたためと推定される。現在、崩壊斜面下部には写真 4. 12. 1 に示すように崩積土が多量に残留しており、今後、残留土砂に起因した土石流の発生が懸念される。

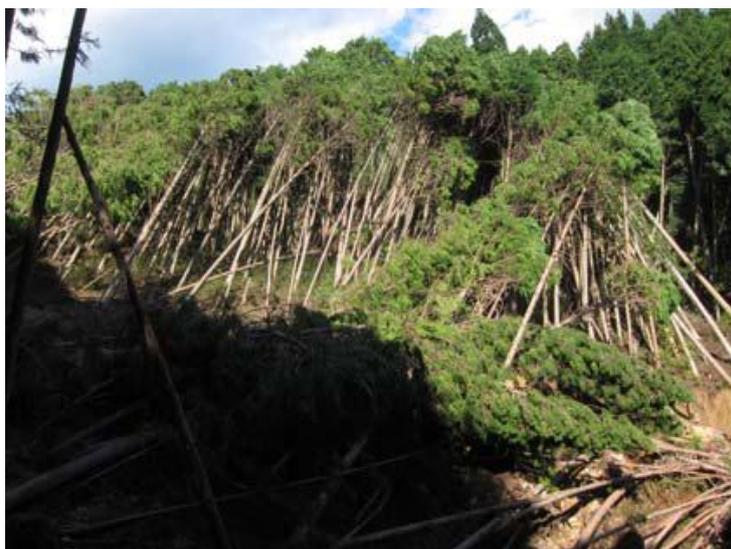
今回の崩壊は、既往の崩壊地形の下半分（幅100m、長さ250m、推定厚さ20m）が再動したもので、崩壊土塊は谷底で対岸に乗り上げている。土塊の末端は回転して逆傾斜している（図4.13.2 の赤矢印、写真4.13.1）。滑落崖の比高は40～50mと大きく、今回の崩壊の素因として沢と沢に集まる地下水が考えられる。今回の崩壊は杉の木をのせたまま移動した様子が空中写真からわかる（図4.13.1）。黒滝村中戸（柏原谷）の崩壊は、9月6日9時00分に発生が確認された（黒滝村広報 10月号参照）。

写真4.13.1 対岸にのりあげた崩積土塊
表層の杉の木が崩壊側に倒れている。

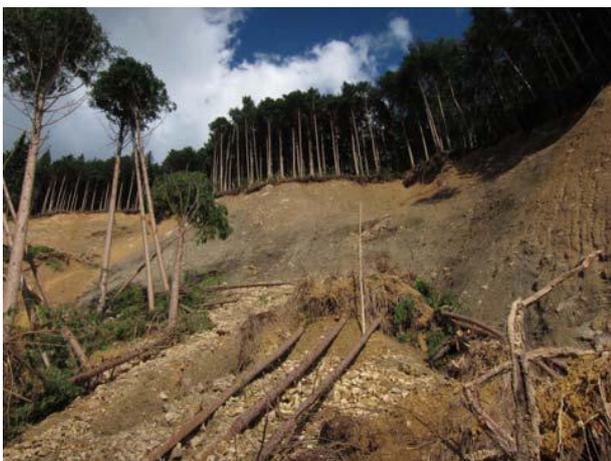
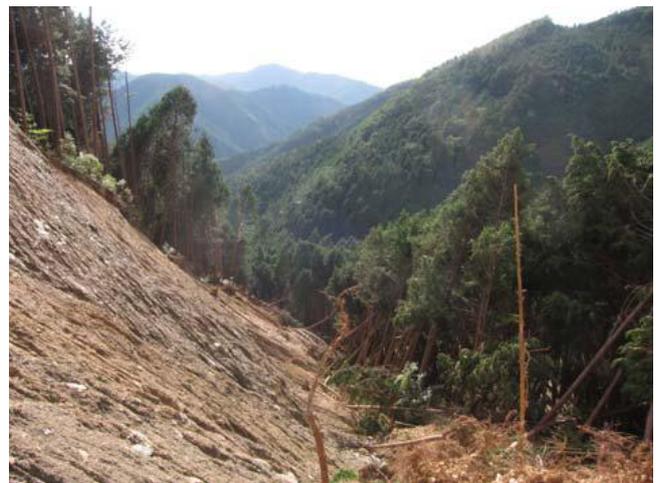
崩壊地は、柏原谷の東側斜面にみられる(写真4.13.2)。崩壊堆積物は砂岩を主体としており、泥岩や灰白色の層状チャート塊は僅かである。赤色頁岩はみられない。崩壊地の上部は標高750m付近に位置している。地滑り地の下部付近には大滝断層が通っており、この断層に伴う崩壊と推定される。

写真4.13.2 黒滝村中戸(柏原谷)崩壊地の状況
崖面には四万十帯の砂岩優勢砂岩泥岩互層が分布。

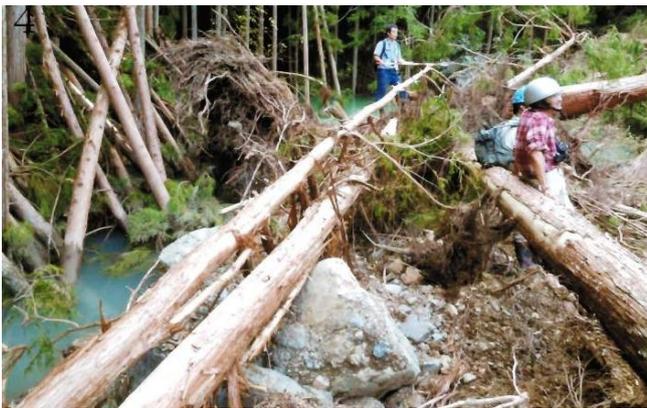
写真4.13.3 崩壊堆積物が西側の谷を埋めた状況

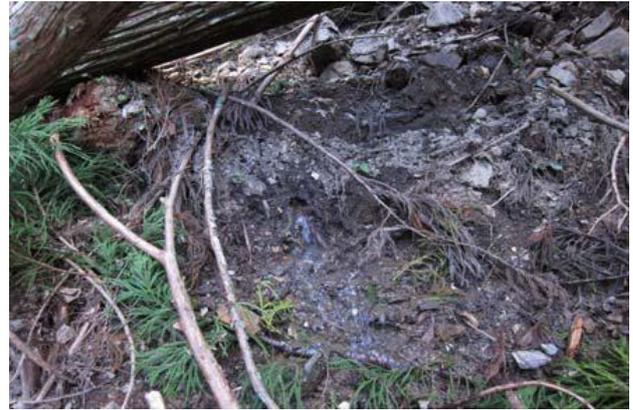
写真4.13.4 谷埋の崩壊堆積物から水を湧出している状況

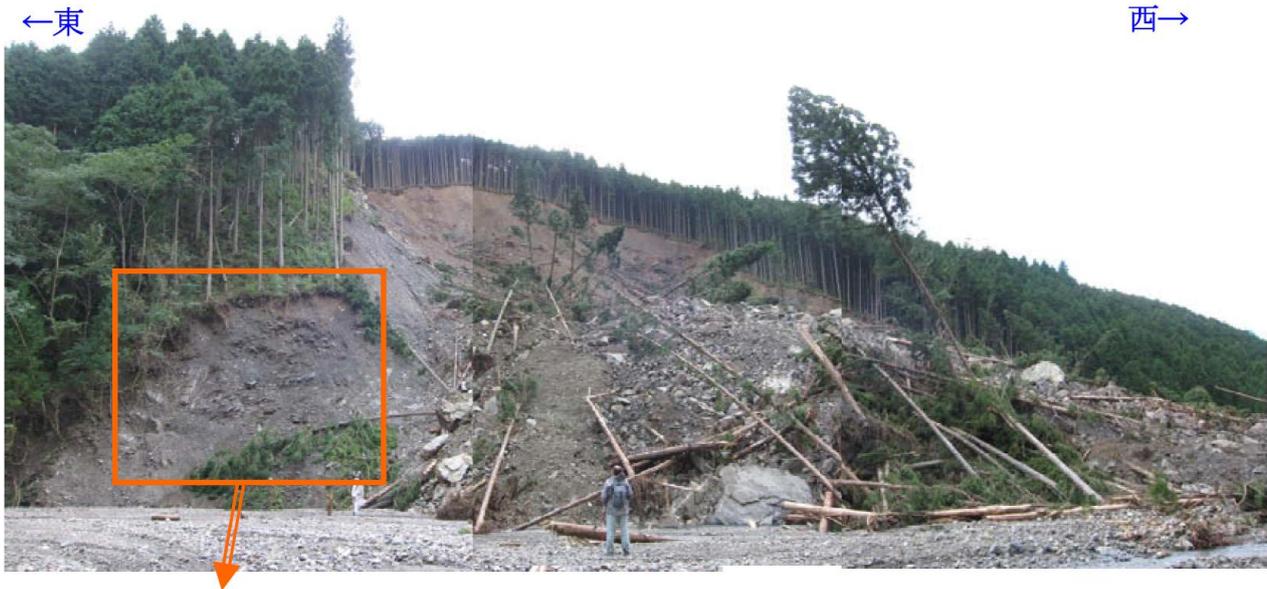
崩壊地の地山には基盤岩として、斜面下方には四万十帯に属する砂岩優勢砂岩泥岩互層(地層面の走向傾斜 $N60^{\circ}W, 10^{\circ}N$)が、四万十帯上方には秩父帯の石灰岩塊を含む玄武岩質凝灰岩や頁岩が分布している。四万十帯と秩父帯との境界には断層が想定されるが、今回は観察出来ていない。四万十帯中には破碎幅1.5mの断層(断層面の走向傾斜 $N60^{\circ}W, 60^{\circ}N$)が確認でき(写真4.14.1),また崩壊地の上部まで続く玄武岩質凝灰岩(写真4.14.2, 4.14.3)の上方には破碎を被った頁岩が分布し、破碎帯幅は約9mである(写真4.14.4)。断層の走向は $N85^{\circ}W$, 傾斜は $70^{\circ}N$ である。玄武岩質凝灰岩と破碎された頁岩の境から水が湧出している。西側の崖面には黒色の頁岩がみられる。

写真4. 14. 1 赤滝東方崩壊地の状況
橙色枠内は四万十帯の砂岩優勢
砂岩泥岩互層が分布.

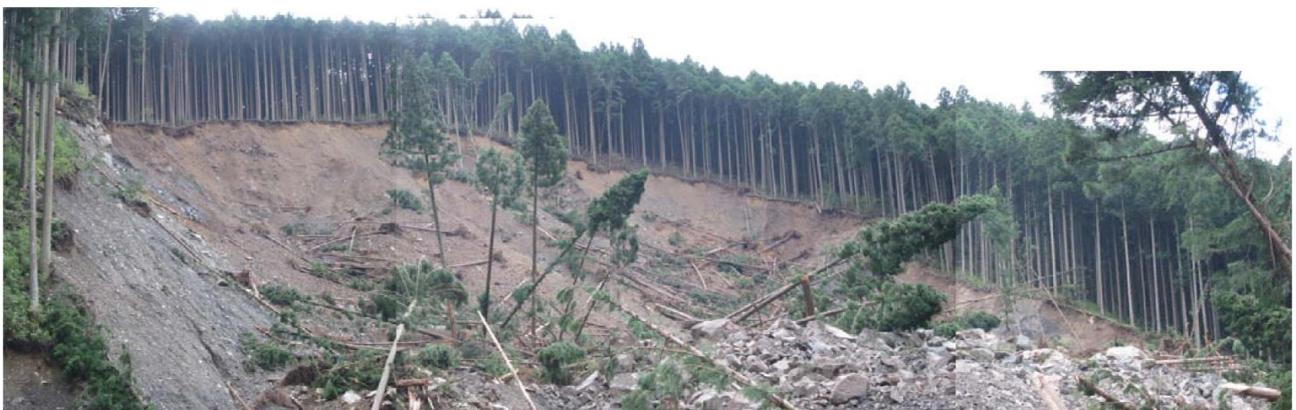
写真 4. 14. 2 赤滝東方崩壊地の状況. 写真左側の灰色部は玄武岩質凝灰岩

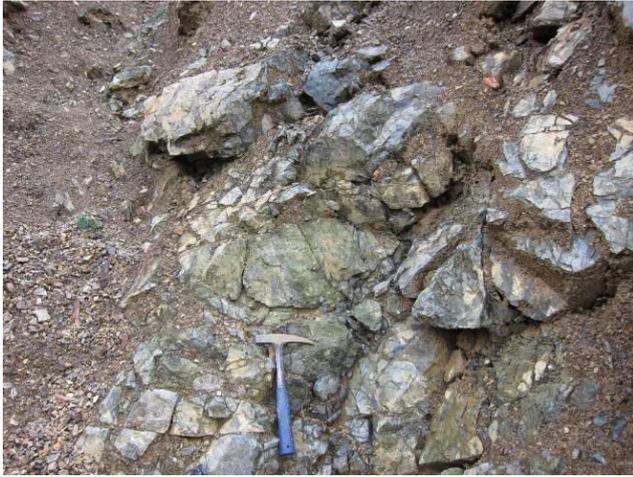
写真 4. 14. 3 滑落崖に露出する玄武岩質凝灰岩

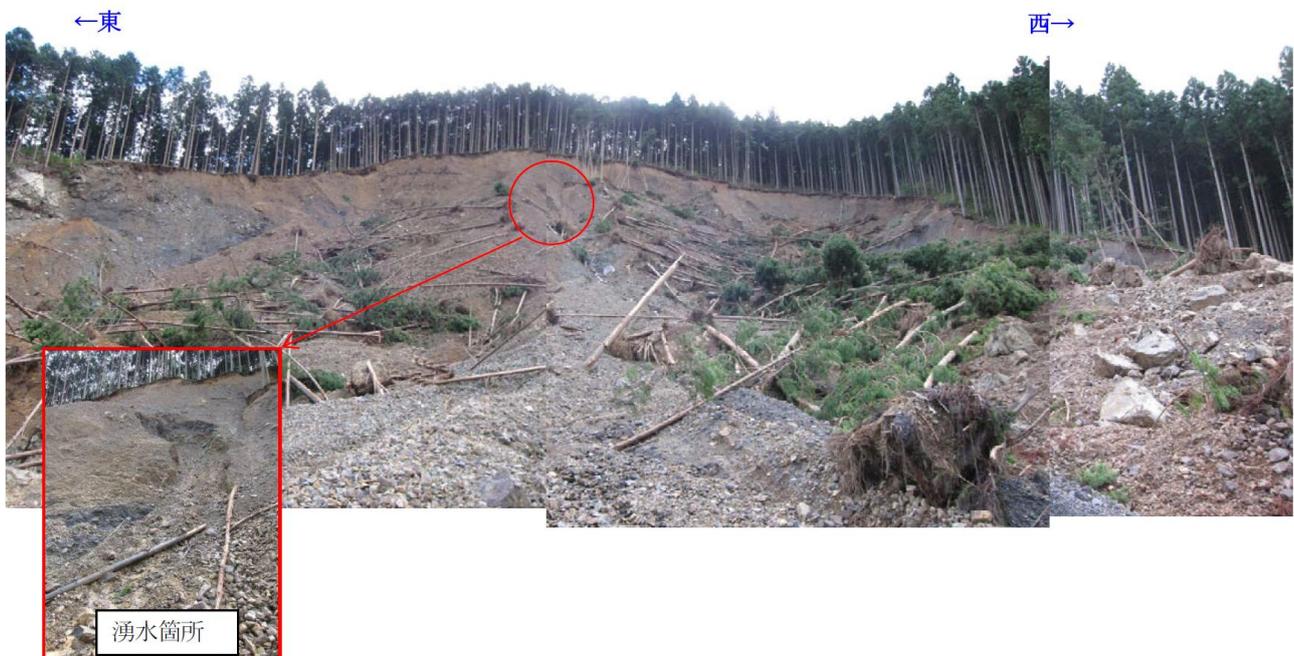
崩壊地の中央部付近から上部の滑った跡の崖面をみれば、東（左手）、中央、西（右手）に窪みがみられる（写真4. 14. 5）。崩壊堆積物の東側や下部には玄武岩や玄武岩質凝灰岩が多く、西寄りの堆積物の上部には頁岩が多い。崩壊堆積物の状況と崩壊地の崖面の岩石分布から、東側の窪み部が滑り、次に再側の窪み部が滑った。その後、中央部が滑ったと推定される。

滑落崖の直下からは左右および中央部の3箇所から湧水（写真4. 14. 5）が出ており、湧水箇所の標高を結んだ線は断層と想定される。今回の斜面崩壊は、既往の崩壊土塊中の谷部に発生し（図4. 14. 1, 図4. 14. 2），崩壊地の両縁には小さな沢もある。この沢に地下水が集中し、浸透したものが断層沿いから湧出し、崩壊が発生した可能性がある。

写真 4. 14. 5 崩壊部全景および湧水箇所

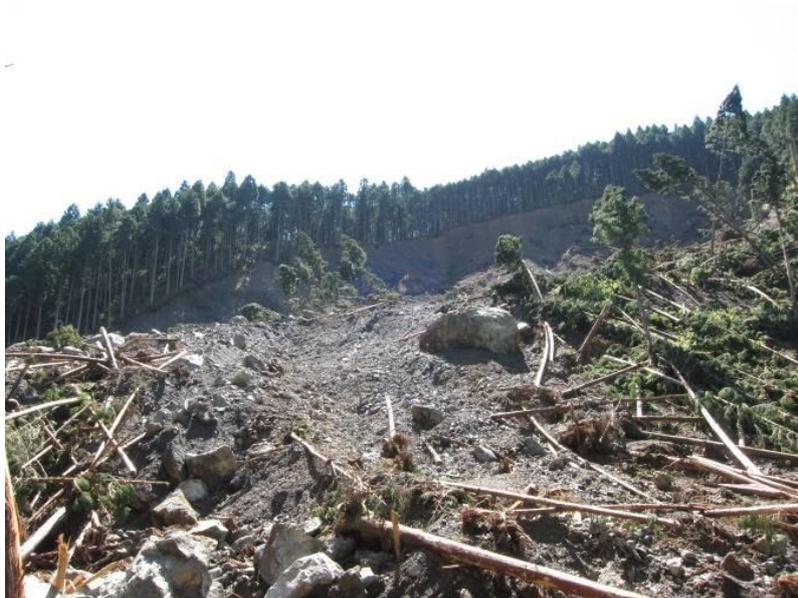
斜面内および斜面末端には、多量の崩積土および倒木が不安定な状態で取り残されている(写真4.14.6, 写真4.14.7)。現在、斜面末端には川が流れており、斜面末端に堆積している崩積土を浸食しており、斜面中に残留している崩積土のバランスを崩す傾向にある。このことから大規模な崩積土の滑動や、土石流の発生が懸念される。

写真4.14.6 崩壊地末端の崩積土の状況
