平成 23 年台風 12 号による紀伊半島 における地盤災害調査

報 告 書

平成 23 年 11 月

公益社団法人地盤工学会
一般社団法人日本地質学会
一般社団法人日本応用地質学会
関西地質調査業協会
中部地質調査業協会

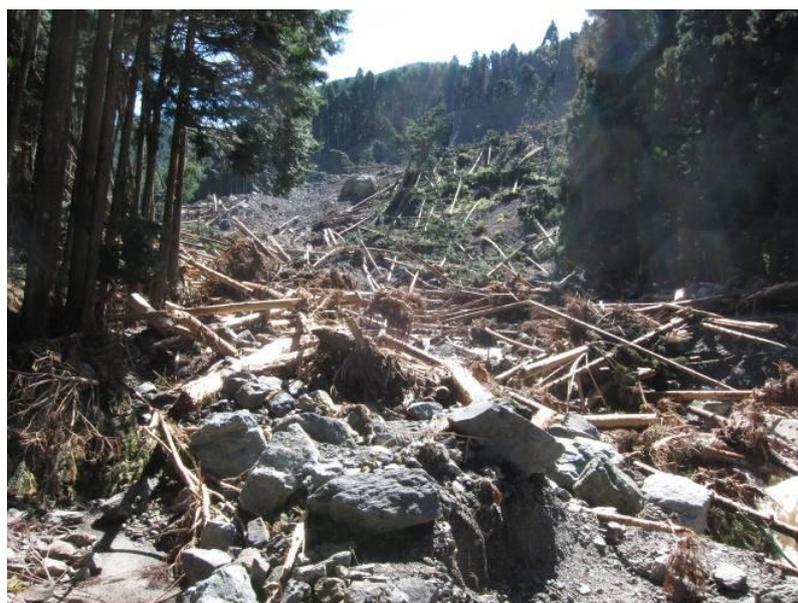
斜面内および斜面末端には、多量の崩積土および倒木が不安定な状態で取り残されている(写真4.14.6, 写真4.14.7)。現在、斜面末端には川が流れており、斜面末端に堆積している崩積土を浸食しており、斜面中に残留している崩積土のバランスを崩す傾向にある。このことから大規模な崩積土の滑動や、土石流の発生が懸念される。

写真4.14.7 崩壊箇所下流の状況

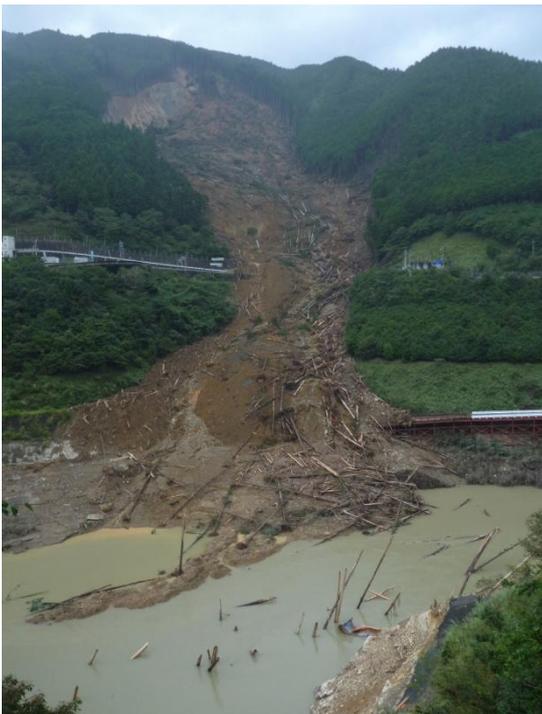
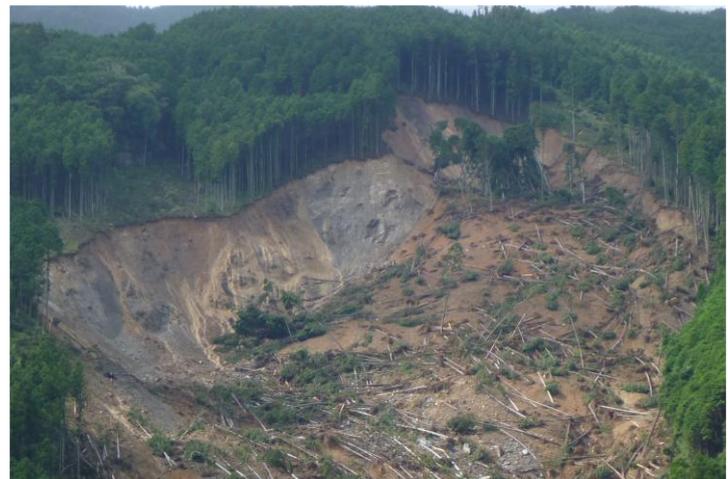
崩壊地は、吉野郡川上村迫の集落北方、吉野川の左岸に発生した（写真4.15.1, 4.15.2）。崩壊によって国道169号線は路床が崩落しており、右岸に迂回路がつけられている。崩壊地へは迫の集落側から国道169号線で、また、崩壊地の上方へは集落の北にある集会所から山の方へ続く道（東熊野街道）から行くことができる。崩壊地の山腹には地すべり地形（図4.15.2の茶色）があり、上下、二つに分かれる。今回の崩壊は上半分の崩壊地形が再動したものである。北側には深い沢、南側には細長い尾根がある。滑落崖は明瞭でないが、やや急な斜面があり、南側の細長い尾根に連続する。細長い尾根は側方の滑落崖をなす。崩落土塊は周辺よりも緩傾斜で、沢が発達しない斜面である。

写真 4.15.2 崩壊地の上部の状況

写真 4.15.1 崩壊地形全景

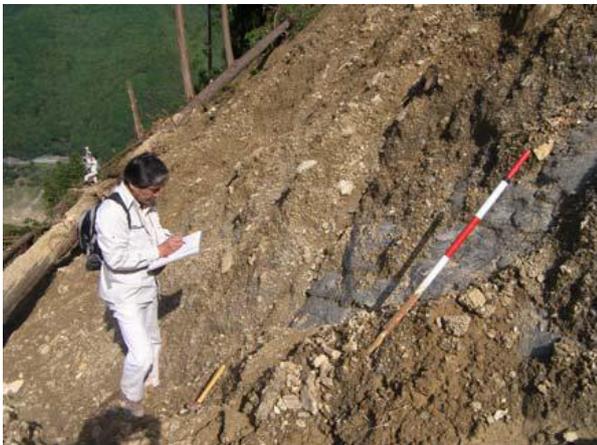
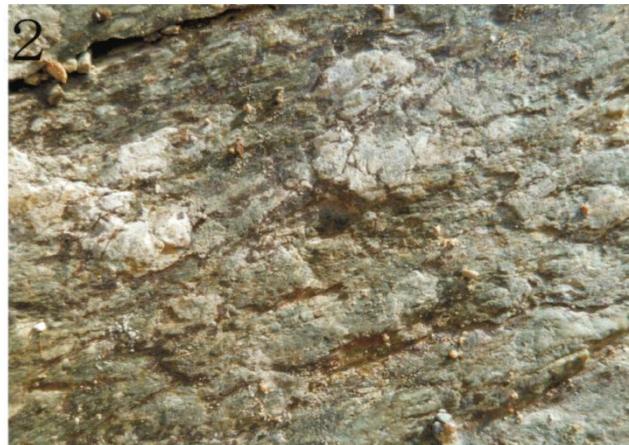
崩壊地南側崖面の黑色頁岩の片理面(写真4.15.3)は北に傾斜しており、流れ盤の様相を呈している。頁岩の片理面は走向がN80° Wで、傾斜が30° Nである。滑り面は、走向がN70° Eで、傾斜が34° Nである。頁岩の片理を切って滑り面ができています。

写真 4.15.3 崩壊地南側崖面の頁岩の片理面

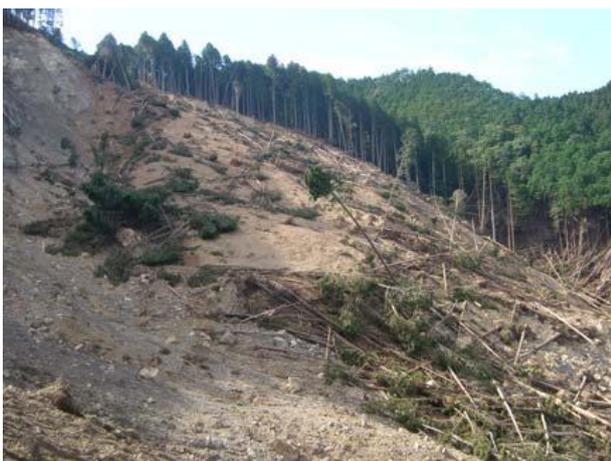
南側の崖面は黑色頁岩からなり、その上に2~5mの厚さをもつ崩壊堆積物がみられる。この礫種の殆ど全てが頁岩で、角礫である。この堆積物の上面には崩壊で生じた崖面に並行するように1~3cm 間隔で亀裂が数本みられる。この崩壊地では、2回目に生じた北側の崩壊堆積物が崩壊地の上方に留まっている(写真4.15.4)。また、南側の地滑りは小規模であるが観察時点でも生じている。表層の堆積物は非常にやわらかい状況であった(写真4.15.5)。

写真 4.15.4 崩壊地北側の斜面状況

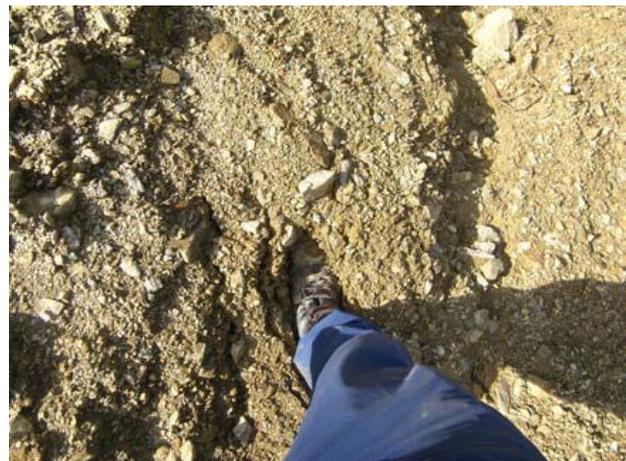
写真 4.15.5 非常に軟弱な崩積

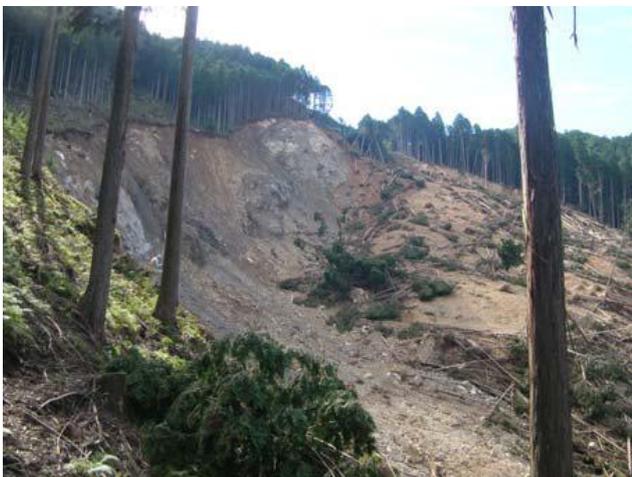
写真4.15.6 崩壊地の中央部崖面にみられる岩盤

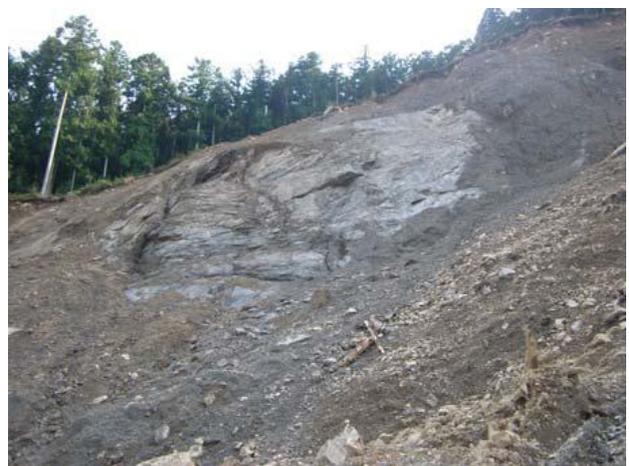
写真4.15.7 崩壊崖面の岩盤状況

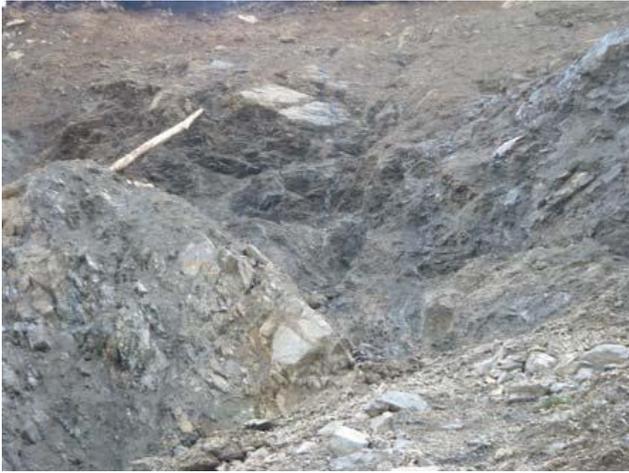
写真4. 15. 8 崩壊崖面に見られる岩盤の緩み

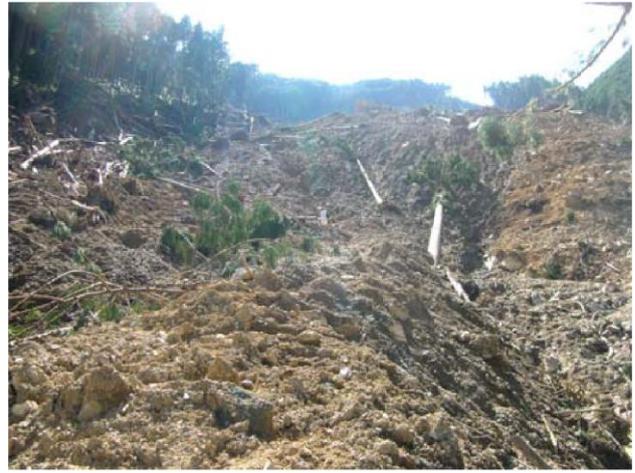
崩壊下部には、厚い崩積土砂が堆積しており、表層にも水が流れていることから侵食の拡大が進みやすと考えられる(写真4.15.9)。

写真4. 15. 9 崩壊地下方の崩積土の状況

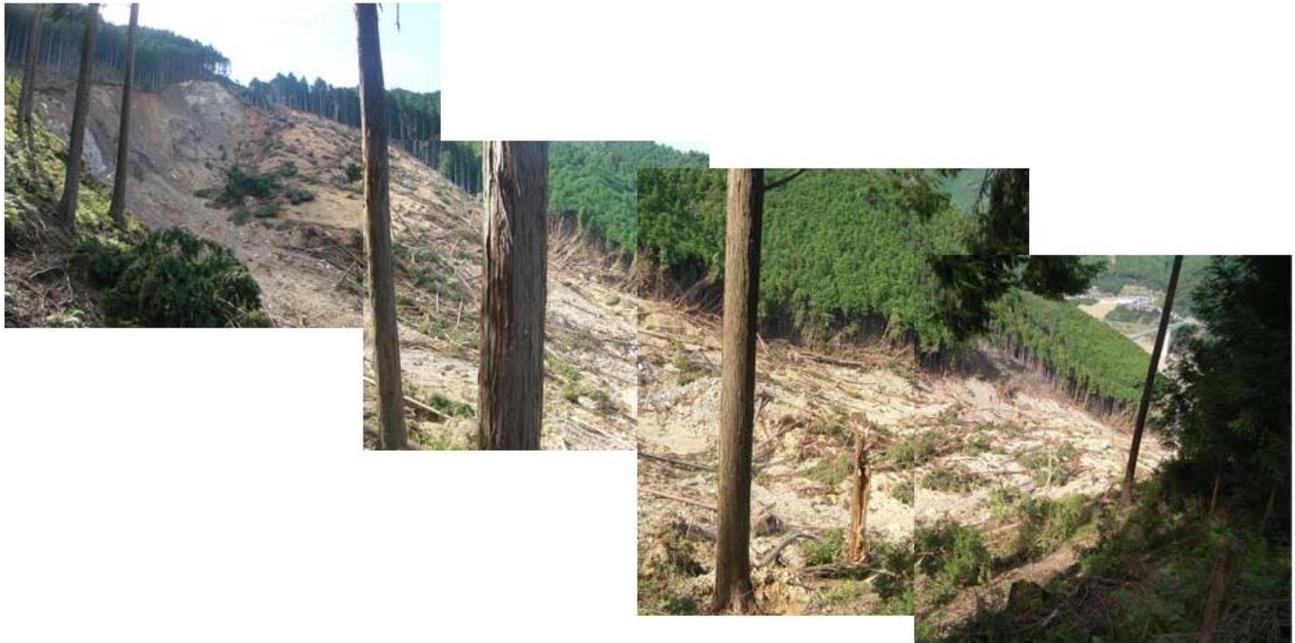
崩壊地内には崩積土および倒木が多く不安定な状態で残留している(写真4.15.10)。

写真4. 15. 10 崩壊地全景

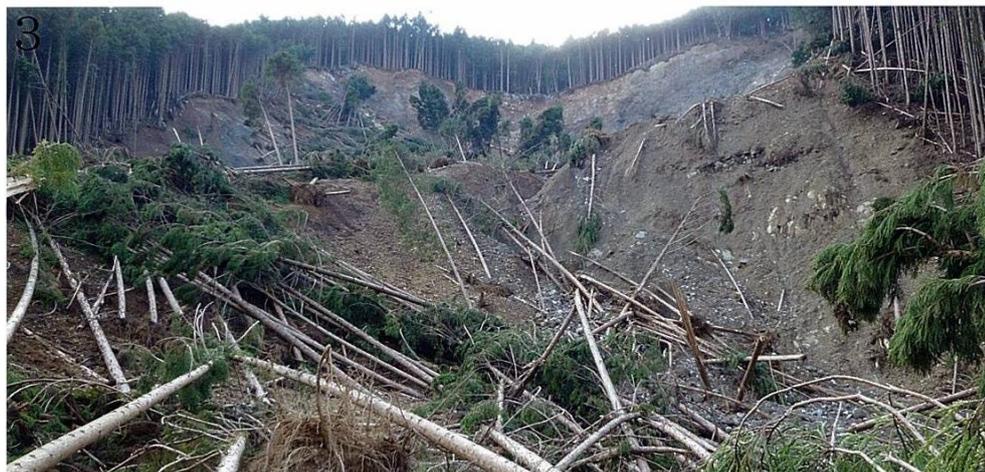
崩壊地は、川上村高原の高原川にあった高原ダム跡の南方に生じたものである(写真4.16.1)。高原の集落では伊勢湾台風の時に集落の西方に地滑りが起こり、谷に沿って建っていた家が流出し、10名以上の死者を出したようである。また、この時に高原ダムが土砂で埋まり、発電できなくなっている。当時、使用されていた発電機が大迫ダムの堰堤西側に展示されている。この時にダムが埋まるほどの土砂ができていた。今回の崩壊地は高原ダム跡の上流にあたる。地滑り地は高原川の左岸に生じており、崩落した土石が谷にまで流れ込んでいる(図4.16.1参照)。この地点は「先の台風により崩落した土砂を除けて林道を開通させた後に襲来した台風により生じた土砂崩れである」と、高原の方は話されていた。

写真4.16.1
崩壊地全景

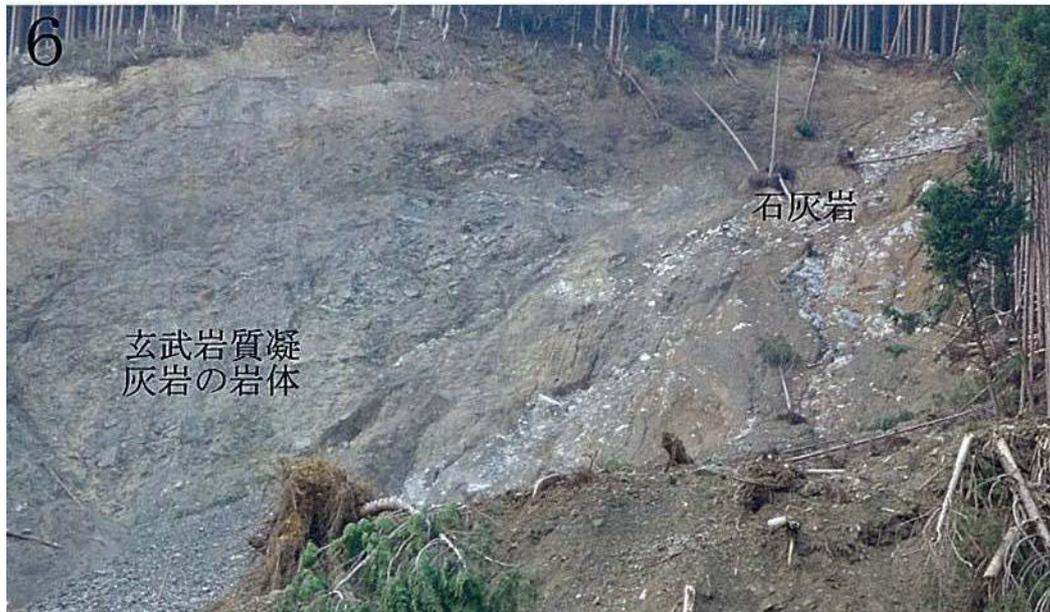
崩壊斜面の崖には玄武岩質凝灰岩の岩体や砕かれた石灰岩塊がみられる(写真4.16.2)。
観察した付近の崩壊堆積物には灰白色の石灰岩、灰白色の層状チャート、砂岩、頁岩の礫がみられる。
崖面の観察をしていないので結論が出ないが、秩父帯の属する岩体が崩壊を起こしていると推定される。

写真 4. 16. 2 崖面に見られる玄武岩質凝灰岩と灰白色を呈する石灰岩

斜面上部には高さ約40mの滑落崖が認められる。崩落崖には亀裂の発達したやや緩みの見られる岩盤が露出している。崖面には玄武岩・玄武岩質凝灰岩・黒色の頁岩がみられる(写真4.16.2, 4.16.3)。
崩壊下部には、厚い崩積土砂が堆積しており、崩壊地内には崩積土および倒木が多く不安定な状態で残留している(写真4.16.3)。対岸に残る土砂の高さは川の水面から40m程あるが、上流の立木の様子では滞流水の跡が20m程の高さであることから、崩壊堆積物は谷部でU字形に堆積したと推定される(写真4.16.4)。

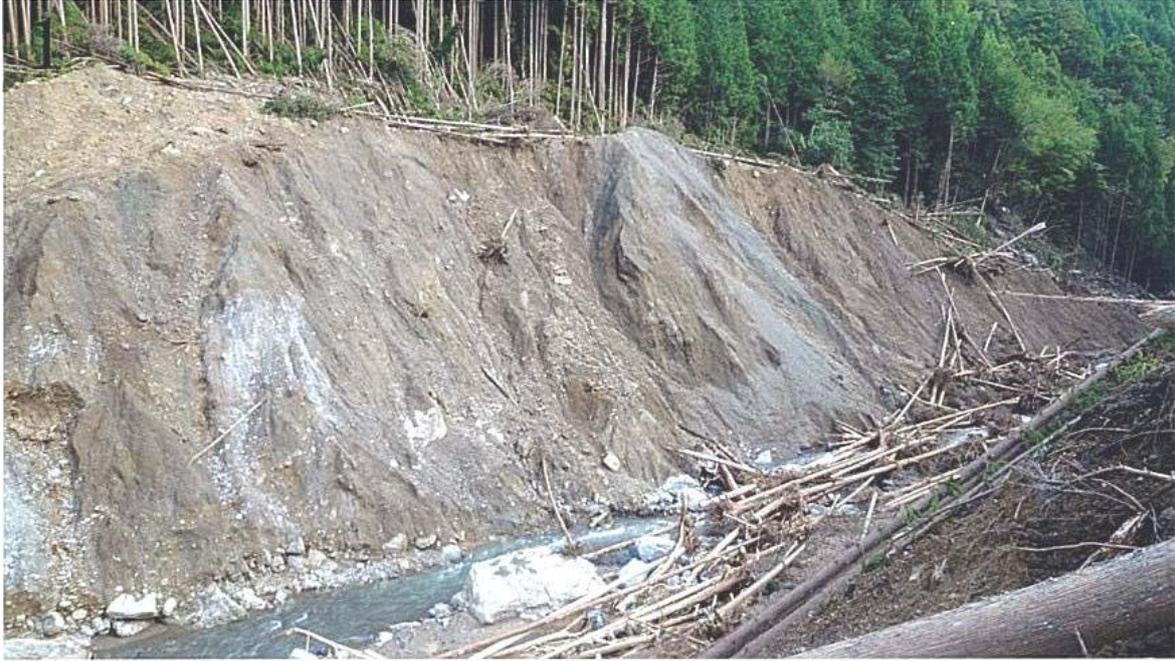
写真4.4 高原川を堰き止めた崩壊堆積物を切り込んでできた川
右岸側に残る崩壊堆積物の上面より，上流に残る滞水後のほうが低い。

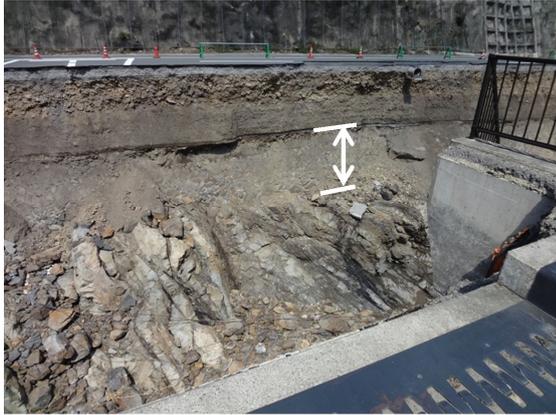
写真3.1.4 露出した河川改修前の石積み護岸(写真③)

る)がえぐられるように破壊されている。この盛土部分が流失した結果、河川改修前の石積みの旧護岸が露出していることが写真3.1.4より分かる。

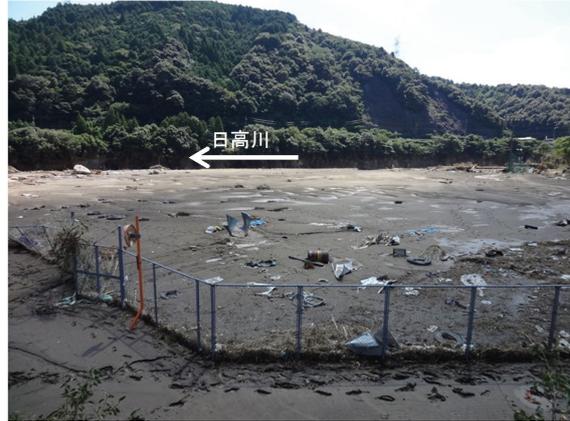
写真3.1.5 湾曲部内側高水敷の駐車場の土砂堆積(写真④)

写真3.1.5に、湾曲部内側高水敷の土砂堆積状況を示す。台風前は駐車場として利用されていたが、土砂が全面に堆積し使用不能となっている。写真3.1.5の写真奥に位置するブロック積低水護岸は、写真3.1.6に示す様に破壊されている。その護岸全面には直径1m内外の石や護岸の残骸が散乱し、駐車場にあったと推定される建屋も流出している(写真3.1.7)。

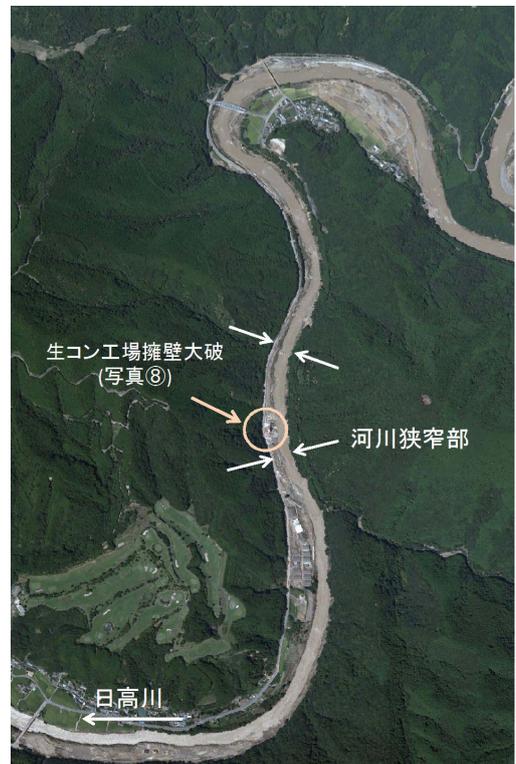
写真3.1.8に被害箇所を示す。当該地域は、日高川の左右に山が近接し、左右岸とも岩盤が露頭する狭窄部となっている。この付近では、道路面から少なくとも3.5m以上まで水位が及んだと見られ(写真3.1.9)、近年整備されたと思われる生コン工場の擁壁は、原型が分からないほど大破している(写真3.1.10)。当該地域では濁流による死者1名が発生した他、生コン工場下流300mの牛舎から、牛500頭以上が流失している。

写真3.1.8 日高川町小釜本地内の被害箇所³⁾に加筆

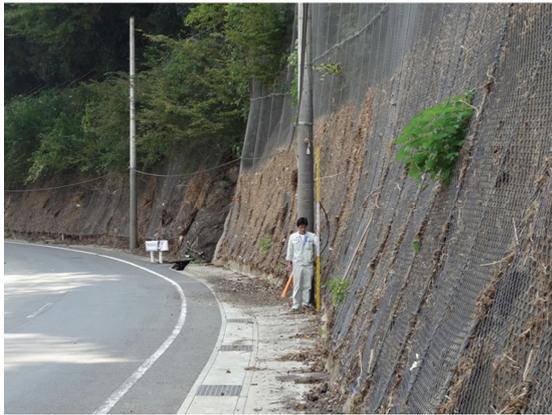
写真3.1.9 台風時水位の痕跡 (写真⑦)

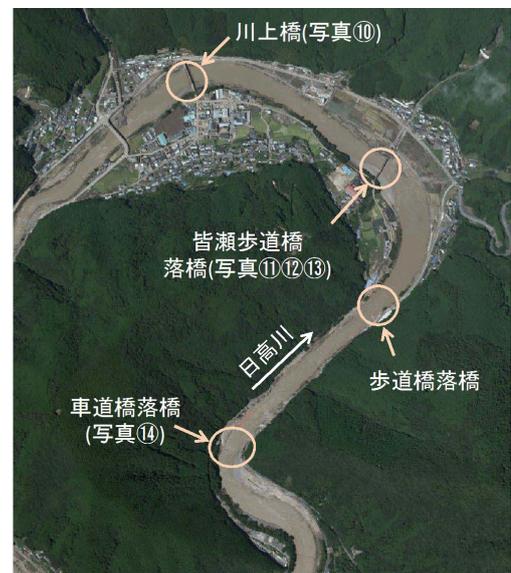
写真3.1.11に示す日高川町川原河(左岸側)および皆瀬(右岸側)地内は部分的に堤防が低く、日高川の氾濫により両地域合わせて32件の家屋が全半壊し、左岸側の川原河地内において1名が死亡している。周辺より地盤高が高い川上橋取付部付近における民家において、高さ1.3m程度の水位の痕跡が見られる(写真3.1.12)。また、川上橋の橋面から1.5m付近にも水位の痕跡と見られる木の枝が主橋体に刺さっている(写真3.1.13)。

写真3.1.11 日高川町川原河、皆瀬地内の被害箇所 ③に加筆

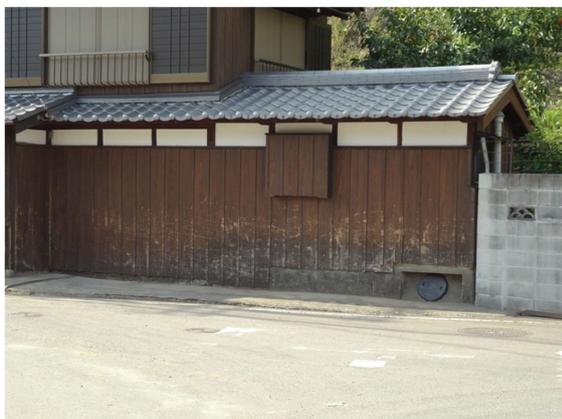
写真3.1.12 水位の痕跡 (川上橋左岸取付部民家) (写真⑨)

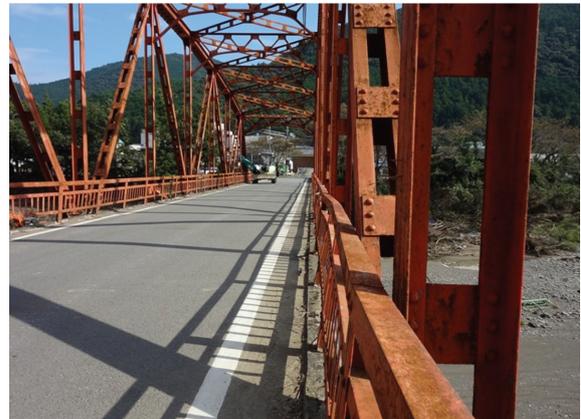
写真3.1.13 水位の痕跡 (川上橋) (写真⑩)

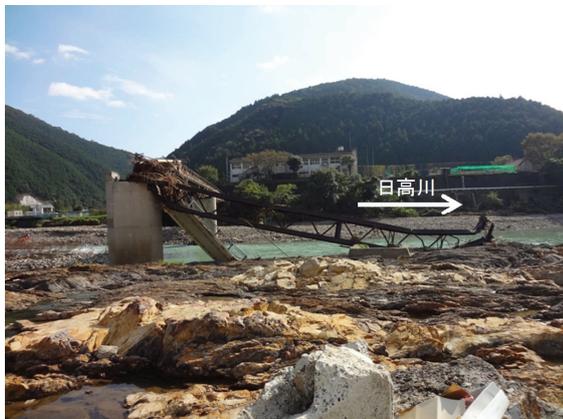
川上橋上流に隣接する3つの橋は、いずれも落橋している。皆瀬歩道橋は平成11年に架けられた比較的新しい橋梁であるが、写真3.1.14に示す様に、上部工が下流側に折れ曲がるように落橋している。落橋部分は、日高川湾曲部の外側(右岸側)1径間であることから、その極めて強い流れに上部工が耐えられず落橋したものと推察される。写真3.1.15に示す様に、橋梁取付護岸は完全に決壊している。落橋部分は、日高川湾曲部の外側(右岸側)1径間であることから、その極めて強い流れに上部工が耐えられず落橋したものと推察される。橋梁取付道路の擁壁部分は比較的健全であるが、写真3.1.16に示す様に中詰め土のほとんどが流失している。下流側に折れ曲がったガードパイプ支柱からも、氾濫当時の濁流の強さが推察される。

写真 3.1.14 皆瀬橋上部工の落橋
(写真⑪)

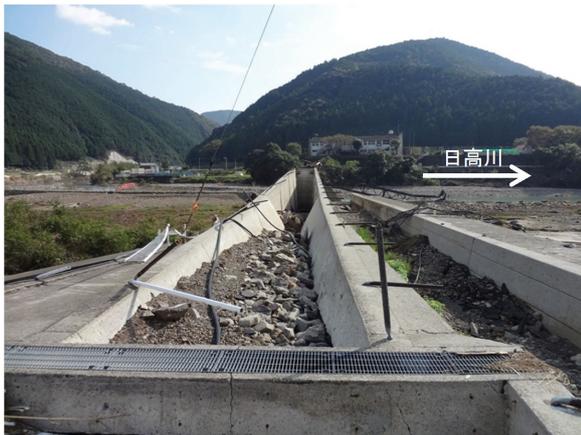
写真 3.1.16 皆瀬橋取付道路
(写真⑬)

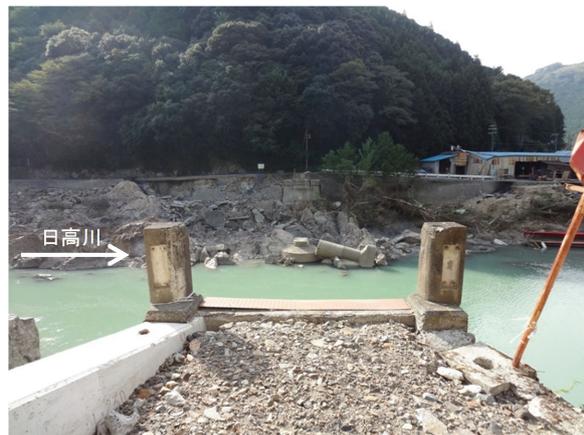
写真3.1.17は、地区最上流部の橋梁である。写真正面の左岸側護岸は堤防道路とともに崩落し、岩盤が露出している。写真中央部には折れた橋脚が、写真右側には赤い主桁が残されており、こちらも氾濫当時の濁流の強さが推察される。

写真 3.1.17 皆瀬橋上流車道橋の落橋
(写真⑭)

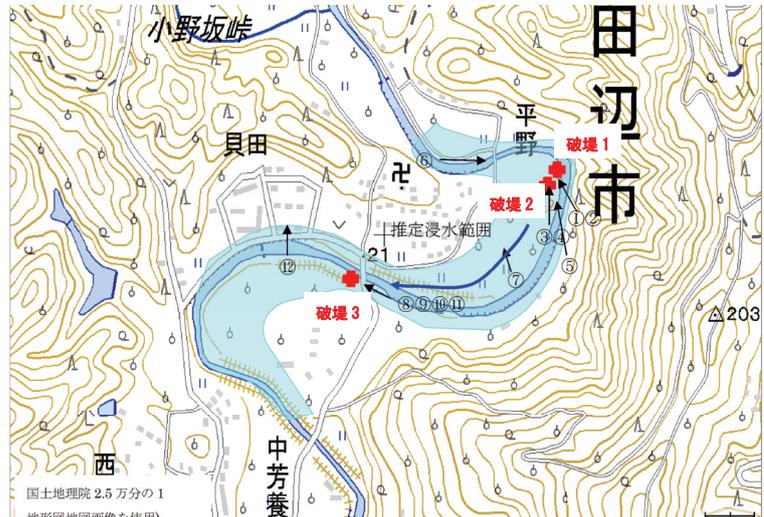
本地区では、図3.2.5に示す通り土堤(破堤1, 2)と石積み護岸(破堤3)の破堤が見られた。破堤1および2は、約50mの土堤が破堤したものである。破堤1および2の付近では河川法線が泥岩からなる攻撃斜面にぶつかった後90°を下回るの急角度で方向を変えており、本破堤箇所付近は出水時に非常に複雑な流況であったことが推定される。また、降雨記録から9月1日から4日までの4日間は、高水位の状況が長期間継続していたものと考えられる。

図3.2.5 調査位置概要図³⁾に加筆

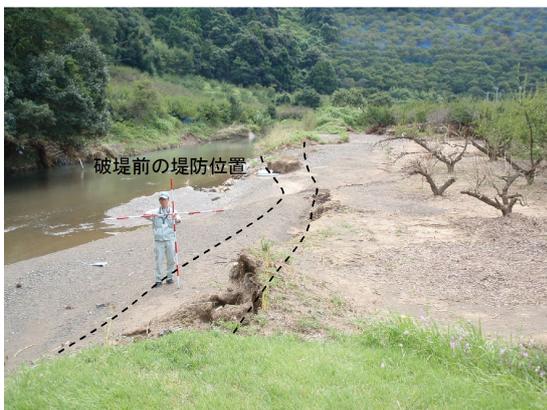
以上のことから、本調査箇所の土堤の被害は長期に高水位が連続したことによる堤体への浸透が堤体の強度低下をもたらしたことと、越水による堤体の浸食作用の複合的な原因によって破堤したものと推定する。

写真3.2.2 土堤決壊部全景(上流より)

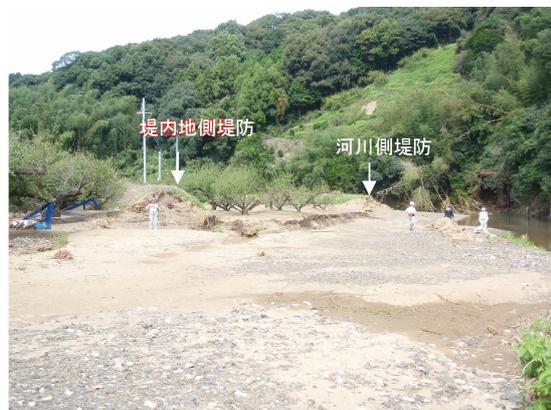
写真3.2.3 土堤決壊部全景(下流より)

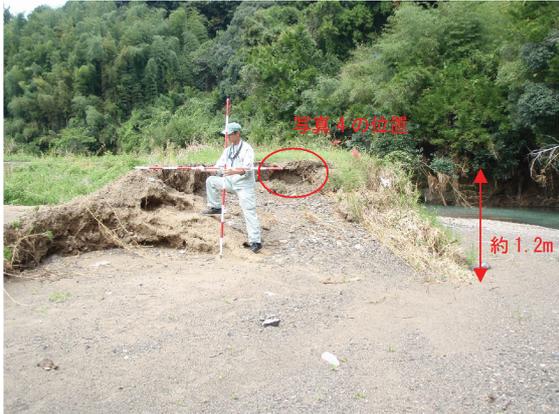
写真3.2.4 川面側堤体断面

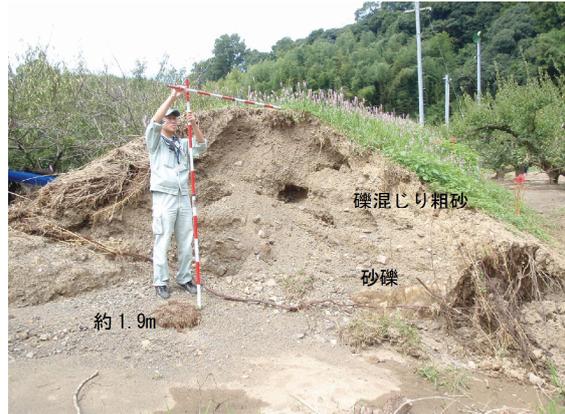
写真3.2.5 川裏側堤体断面（旧堤）

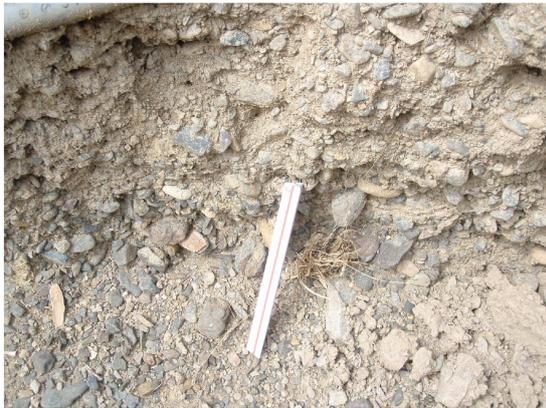
写真3.2.6 土堤の構成土質

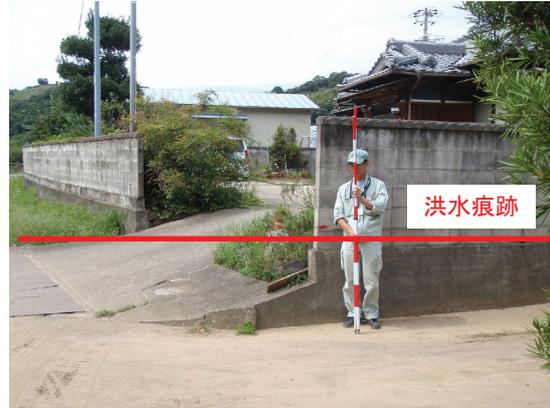
破堤3は、橋梁下流側の取付護岸(石積ブロック)が長さ10m程度被災したものである。写真3.2.7にこの付近の洪水時の痕跡を示すが、0.9m程度浸水したことがわかる。被災箇

写真3.2.7 住宅地の水位痕跡

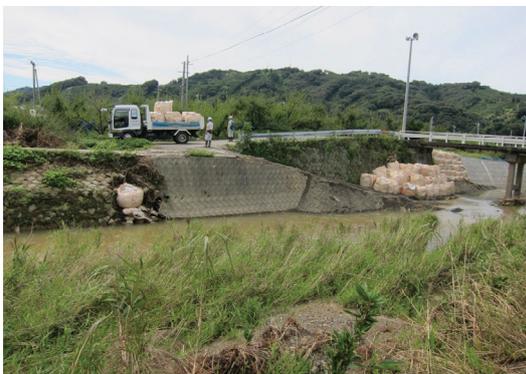
写真3.2.8 破堤3全景（上流より）

所には橋梁や橋梁上流の斜路の存在によって、河川形状が複雑なものとなっている。この複雑な河川形状の影響で流れが乱れていた可能性が高く、構造物に大きな外力が作用したことが推定される。（写真3.2.8）

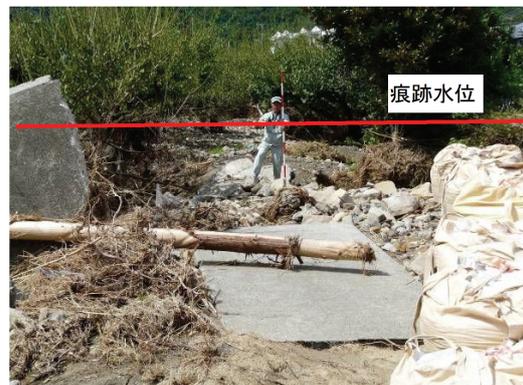
写真3.2.10 破堤3の状況

複雑な河川形状による流れの乱れの影響を最も大きく受けたと推定される部分の内、弱点であった石積護岸が被災した結果、天端コンクリートにも破損が発生して堤体が洗掘され、破堤が発生し、堤内地に洪水が流入したものと考えられる。(写真3.2.10)

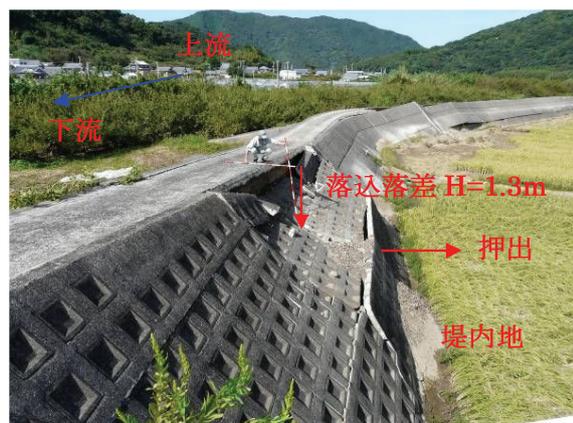
比較的小さかったと思われる。損傷箇所1は、張りブロック被覆と張りコンクリート被覆の構造変化点から下流側約20m程度の範囲である(写真3.3.1)。堤内地側張りブロックの損壊形態より、根入れは浅いように見受けられた。堤内地側の張りブロックのほぼ1/2の高さから下は堤内地側に押し出されている(写真3.3.2)。

写真3.3.2 張りブロック被覆損壊 (写真②)

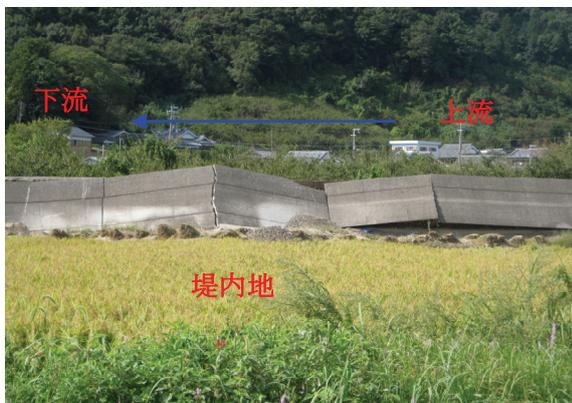
写真3.3.3 コンクリート被覆損壊 (写真③)

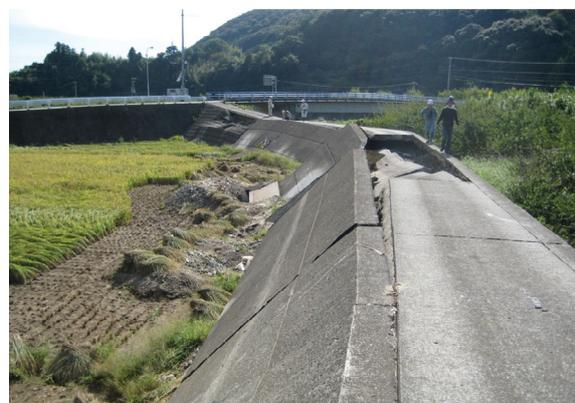
写真3.3.4 コンクリート被覆損壊 (写真④)

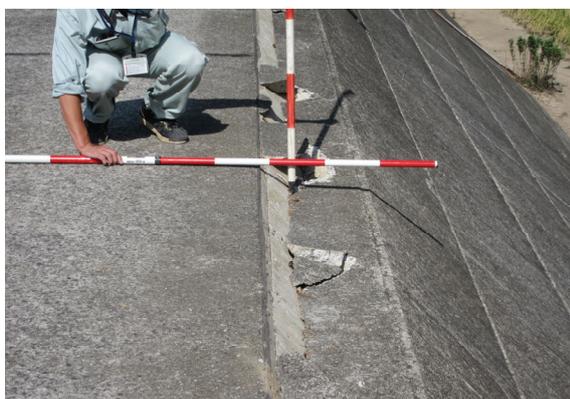
写真3.3.5 コンクリート被覆ズレ (写真⑤)

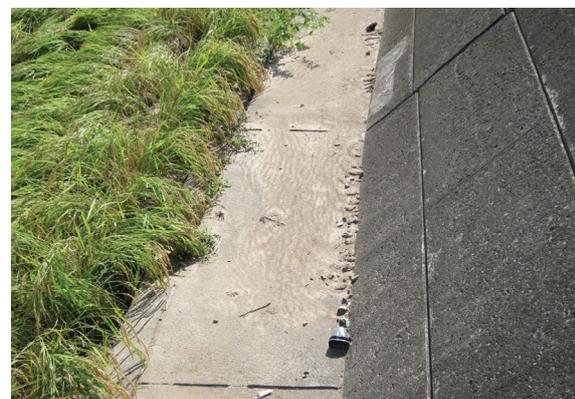
写真3.3.6 憤砂状況 (写真⑥)

以上の調査結果から本調査箇所の堤体の被災の要因は長期の高水位による堤体内部水位の上昇と堤外と堤内の水頭差と考える。

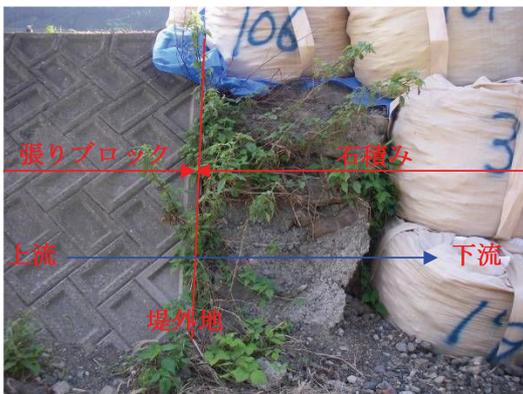
被災1の堤防崩壊箇所は写真3.3.7に示すように石積み(練積)護岸であり、大型土嚢で応急処置が為されている。隣接するブロック積み護岸には変状が無く、石積み護岸部分のみが崩壊している。ブロック積み護岸部堤内側にも堤体の洗掘後が見られるが崩壊には至っていない。これは川表側の護岸の強度の違いによるものと推定される。崩壊は護岸前面から護岸背面堤体地盤への浸透による強度低下と越水による洗掘によって生じたものと考えられる(写真3.3.8)。石積み護岸は過去の被災時に崩壊に至らず復旧対象とならなかった部分が残されたものであると推定する。

写真3.3.7 被災1堤防損壊状況(写真①)

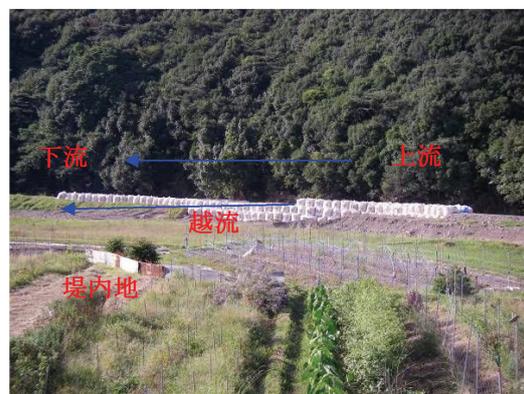
写真3.3.8 被災1堤防損壊状況(写真②)

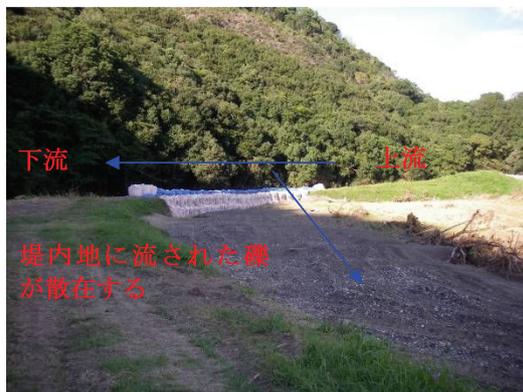
被災2の箇所も被災1と同様のシナリオで崩壊に至ったと推定する(写真3.3.9)。被災3は下流側の被害が大きいため、被災1,2から流入した洪水が、堤内地の道路盛土を越流浸食したものと考えられる(写真3.3.10)。

写真3.3.9 被災2堤防損壊状況(写真③)

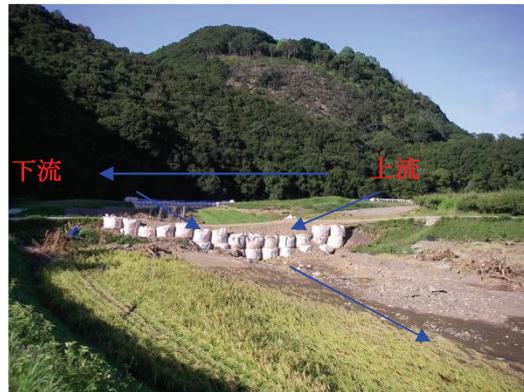
写真3.3.10 被災3道路盛土の損壊状況(写真④)

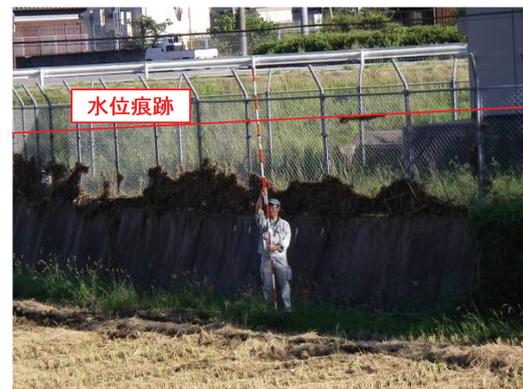
写真3.3.11に示すNTTの施設付近の洪水痕跡から水田は約2.8m浸水していることが確認できる。写真3.3.12は被災4の箇所の状況であり石積み護岸である。被災4は堤内地の流入水が切目川に戻る際に川裏側からの外力によって川表側の堤体が洗掘され、崩壊したものである。

写真3.3.11 堤内地水位痕跡(写真⑤)

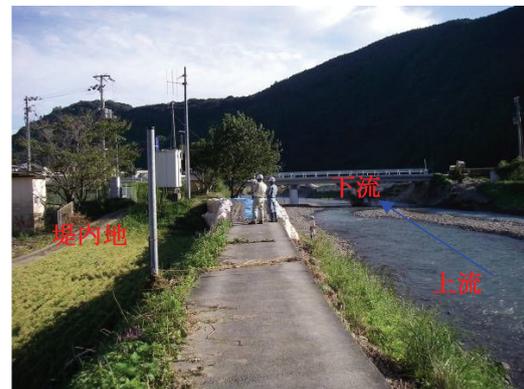
写真3.3.12 被災4堤防損壊状況(写真⑥)

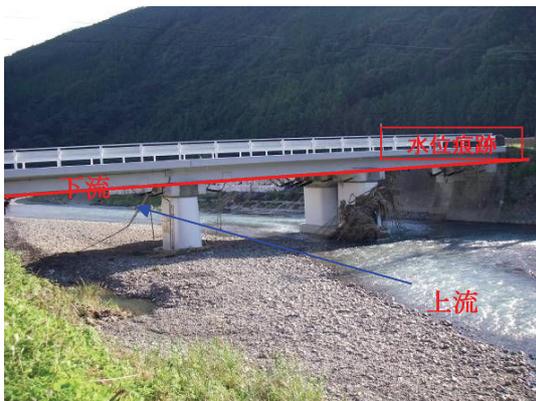
橋梁の橋脚上部に水位痕跡が認められる(写真3.3.13). 橋梁の下流側が被災5の箇所であるが橋梁上流部の被災2, 3, 4のほぼ直線上にあり(図3.3.5), 河道からあふれた洪水が直線的のこの地区を流下し, 越水により被災5が損壊したものと考えられる(写真3.3.14). 被災6は被災5から堤内に流入した洪水が河川に戻る際に堤防背面からの外力を受け損壊したものと推定する(写真3.3.15).

写真3.3.13 橋梁の水位痕跡(写真⑦)

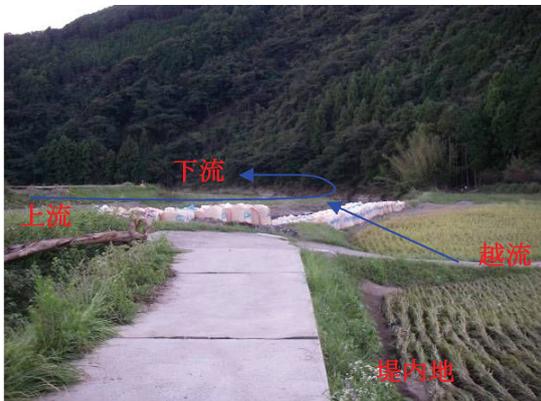
写真3.3.15 被災6堤防損壊状況(写真⑨)

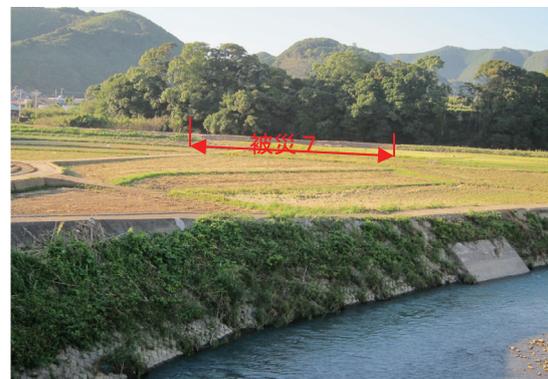
被災7位置は, 直線的な河川であるが, 対岸に樹木があり, 流れを阻害している(写真3.3.16). この影響で水位上昇した結果, 堤内に洪水が溢流したものと推定する(写真3.3.17). 溢流した水は崩壊1で河川に戻り, その際, 護岸背面から張りブロック護岸を攻撃し, 護岸が損壊したものである(写真3.3.18). おそらく過去の出水でも同様の状況でこの位置の堤体が損壊し, 張りブロックによって補強されたものと推定するが, 護岸背面からの外力に対しては効果があまりなかったのではないかと推定する. また, 崩壊箇所では写真3.3.20に示すように, 至る所に穴(モグラの穴)が認められ, これらの穴を通じた堤防部への河川水の浸透によって強度低下を促進した可能性もある.

写真3.3.16 被災7遠景(写真⑬)

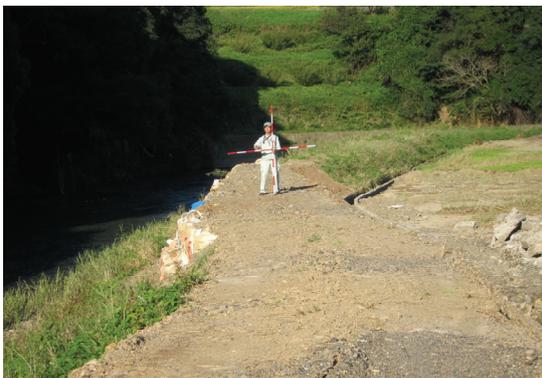
写真3.3.17 被災7堤防損壊状況(写真⑩)

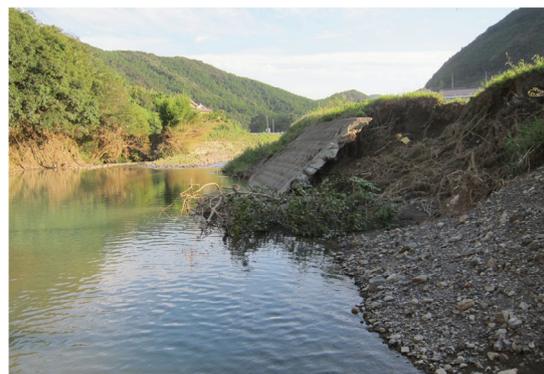
写真3.3.18 崩壊1護岸被災状況(写真⑪)

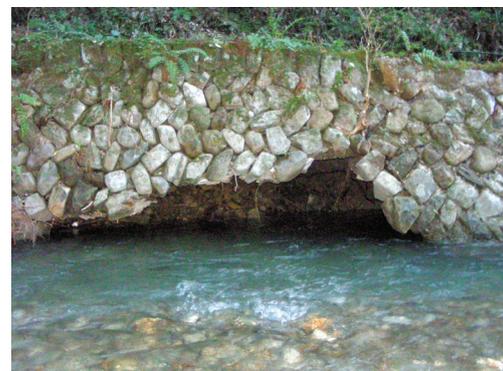
この地点は河川の屈曲部にあたり、水衝部となる箇所の石積み護岸が損壊した。空洞の奥行きは1.3m程度で縦断方向に崩壊している(写真3.4.1, 写真3.4.2)。石積みは空石積みで施工されていたため、出水時の護岸基礎周辺の洗掘により護岸下部が崩落したと推定される。今後この洗掘の進行が懸念され、早期の対策が必要である。

写真3.4.2 合谷川左岸水衝部の損傷

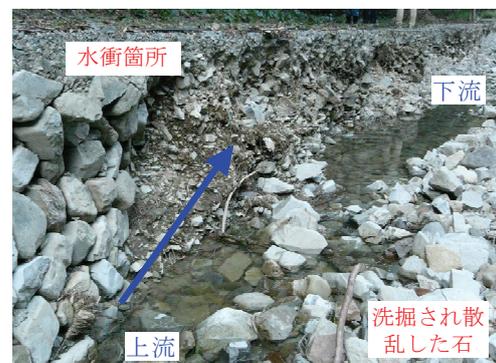
図3.4.2中の水色で囲った箇所は、河川の増水時の河道の広がり方を推察したものを示した。また、このように河道が拡大することにより、赤線で示した箇所が水衝部となり、その箇所で30~40mにわたり護岸の洗掘が顕著に現れたと考えられる(写真3.4.3, 写真3.4.4)。ここは、古い石積み護岸の前面に新たな護岸を設け、天端に盛土して道路にした兼用護岸として構築されていたと想定できる。新たに構築されていた前面護岸が洗掘され、崩壊したものと考えられる(写真3.4.5)。古い護岸は岩着している

写真3.4.3 合谷川左岸の損壊(その1)

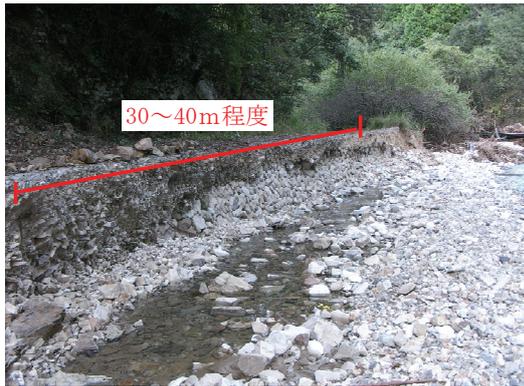
写真3.4.4 合谷川左岸の損壊（その2）

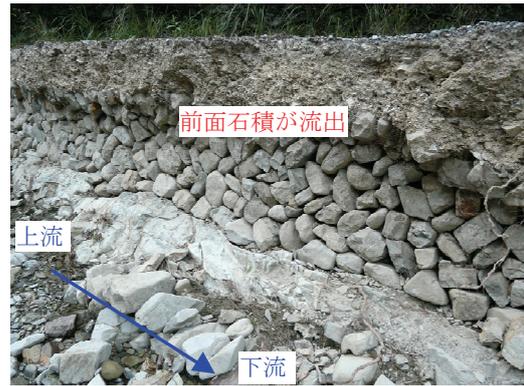
写真3.4.5 合谷川左岸の損壊（その3）

たため、基礎下部の洗掘が発生せず、崩壊を免れたものと推定する。

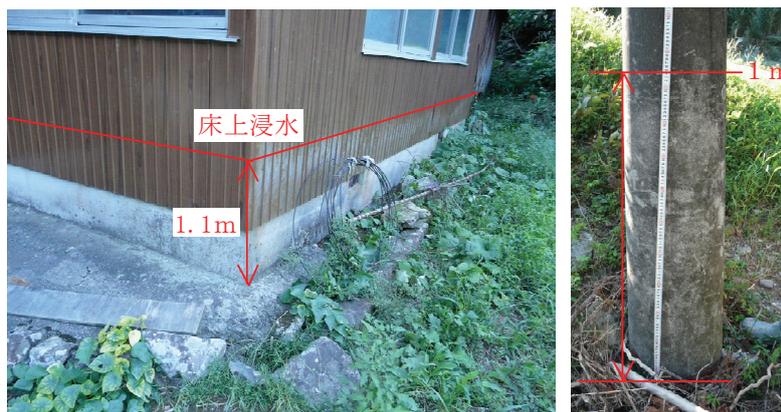
合谷川下流では、河川の増水に伴い、家屋への浸水が及んだ水位痕跡や電柱側面に漂流物が衝突したと思われる傷跡が確認された(写真3.4.6)。これらより、河川増水のピーク時には床上1.1m程度まで水位が上昇し、床上浸水の被害が生じていたことがわかった。

写真3.4.6 合谷川下流での床上浸水

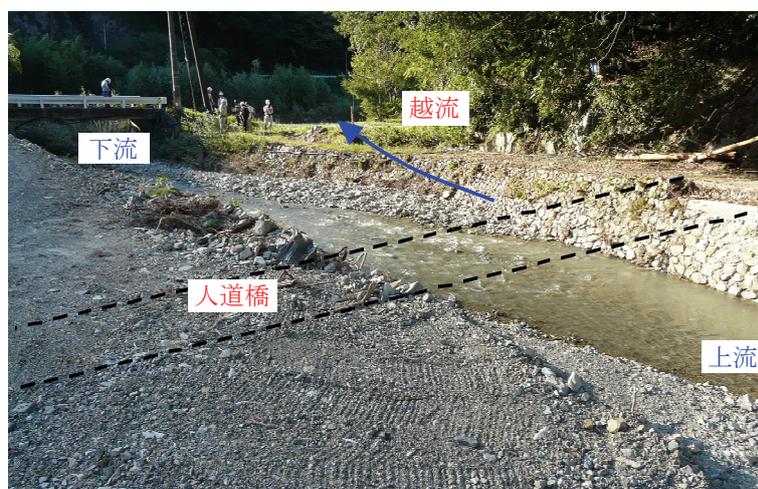
写真3.4.7 合谷川下流での越流（上流側から撮影）

と考えられる。また、平成23年7月の台風6号で落橋しそのまま放置されていた人道橋が、今回の台風による侵食と河川増水により流出した(住民の話)。右岸側では護岸の侵食はないものの、越流の形跡が確認された(写真3.4.7)。

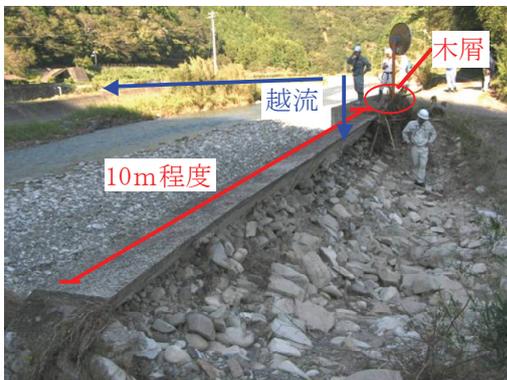
図3.4.1の②の位置では越水により、左岸側の堤内には水が流れ込み、越水による堤体侵食が進んだ

写真3.4.8 城川左岸側堤体の侵食

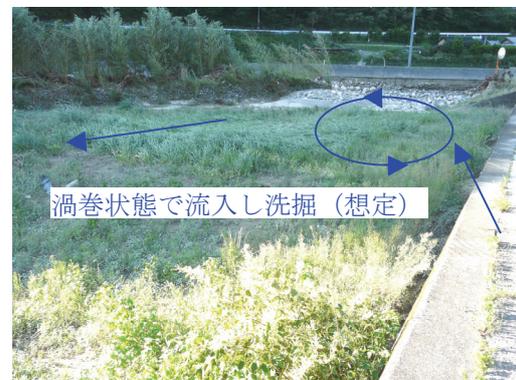
写真3.4.9 城川左岸側堤体の侵食

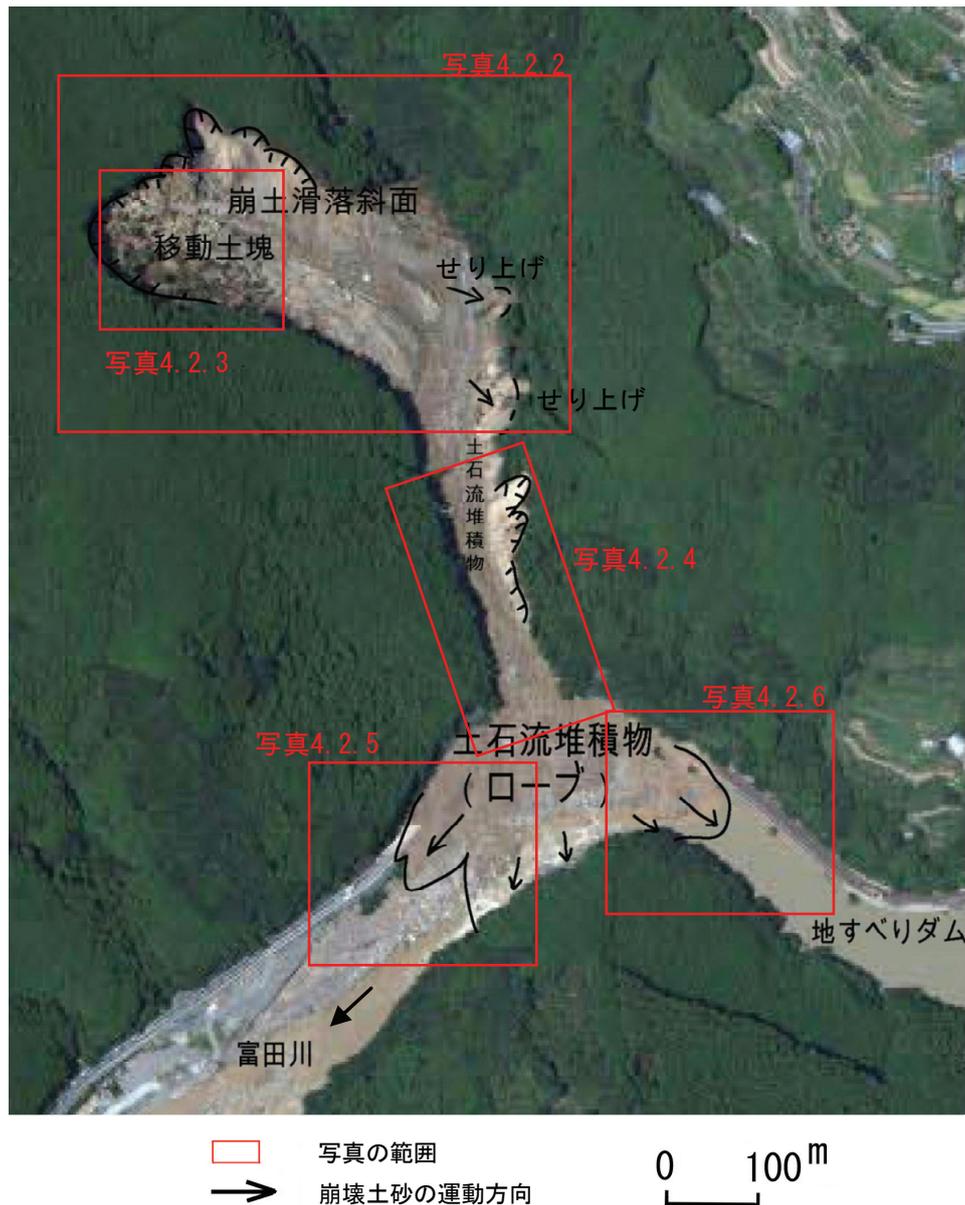
写真4.2.1は崩壊地の空中写真、写真4.2.2は崩壊部の写真を示している。崩土滑落斜面での観察によれば、K4部層の砂岩・礫岩層は深さ20m程度まで節理がよく発達し、岩盤がかなり緩んでいる。崩土滑落斜面の南半部には厚さ10m程度の古い崩積土層が観察される(写真4.2.2)。崩壊部には規模の大きな移動土塊が回転を伴い、樹木を乗せたまま残留している(写真4.2.3)。門谷の谷中には土石流堆積物がみられる(写真4.2.4)。崩壊土砂は門谷から土石流化して約300m流下して、富田川本流には少なくとも7回の土石流が達しており、このうち5回の土石流が対岸(富田川左岸)にまで達している(写真4.2.5)。富田川本流に地すべりダム(堰止め湖)が形成されている(写真4.2.1,写真4.2.6)。その大部分が決壊しているが、上流の滝尻王子付近まで富田川の水位上昇が認められた。

写真4.2.1 中辺路町真砂(滝尻地区)の崩壊
(国土地理院「台風12号による被災に関する情報 空中写真」に加筆)

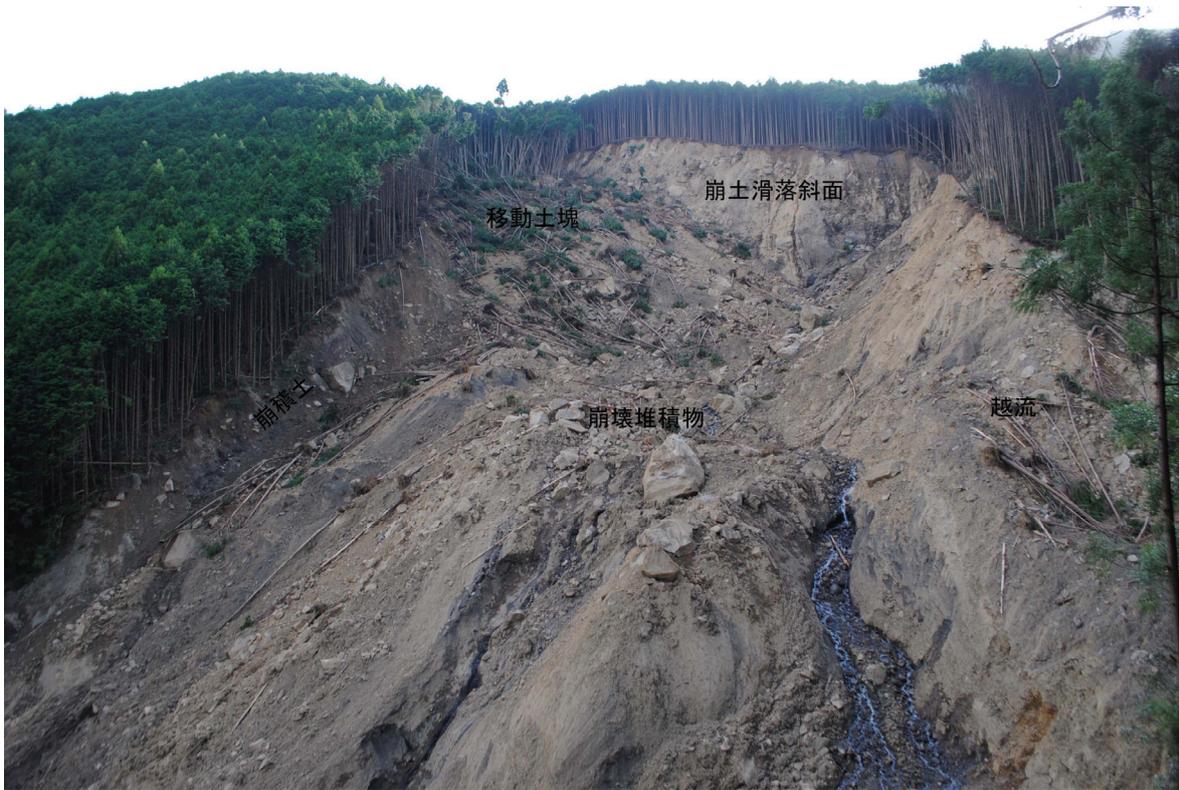
写真4. 2. 2 崩壊部と移動土塊及び直下の崩壊堆積物
 (崩土滑落斜面には節理が発達した厚層の砂岩層からなる岩盤(風化帯)がみられる)

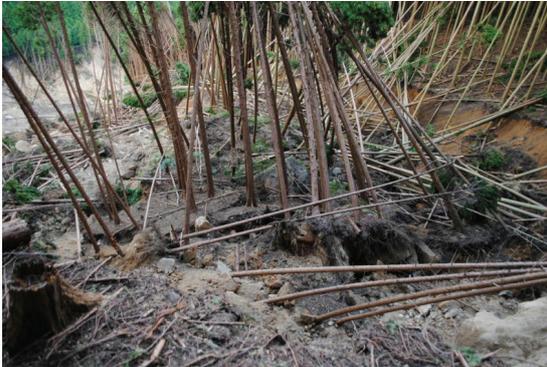
写真4. 2. 3 崩壊部の移動土塊

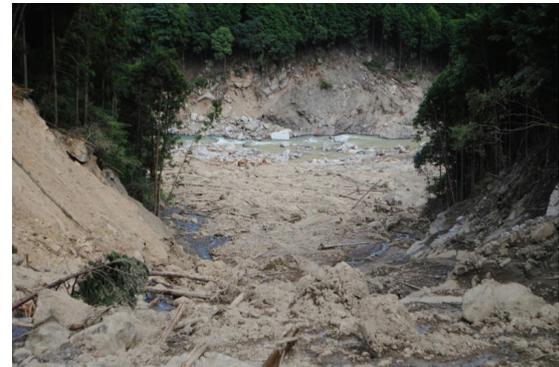
写真4. 2. 4 門谷から富田川に達した土石流堆積物

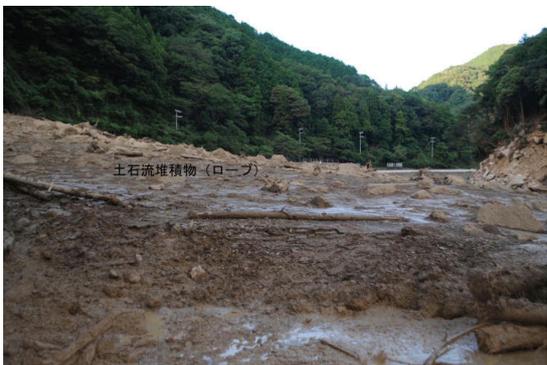
写真4. 2. 5 富田川に流入した土石流堆積物(下流側)

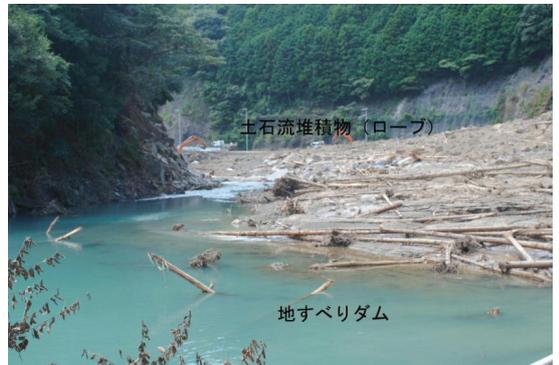
写真4. 2. 6 富田川に流入した土石流堆積物と地すべりダム(上流側)

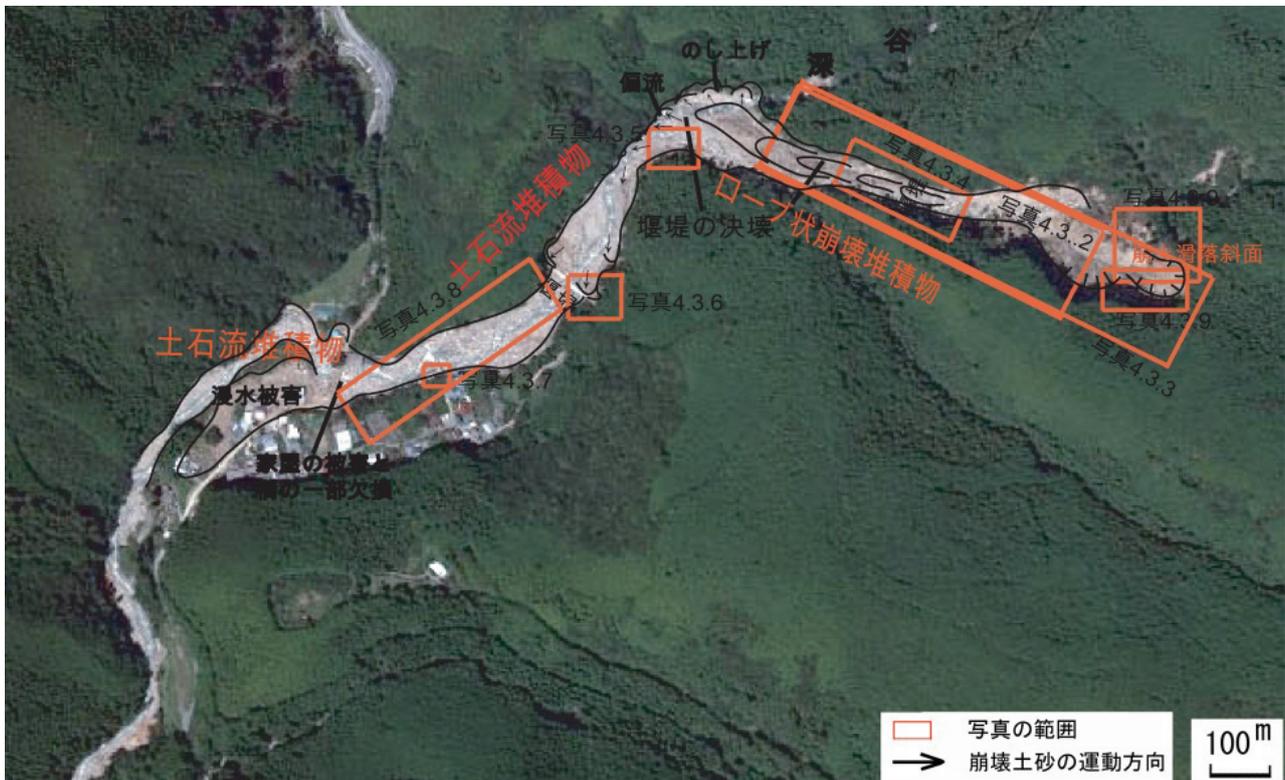
写真4.3.1は崩壊地の空中写真、写真4.3.2は崩壊部の全景写真である。崩落斜面は幅約60m、高さ約50mである。崩壊部直下の谷中には、大きなロープ状崩壊堆積物が少なくとも5つ認められる(写真4.3.1、写真4.3.3、写真4.3.4)。崩壊土砂は約250m流下し、深谷本谷との合流点付近から土石流化したと考えられる(写真4.3.5)。土石流は砂防堰堤を越えて(写真4.3.6、写真4.3.7)、深谷集落の先1kmまで流下している(写真4.3.8)。崩土滑落斜面付近には過去の崩壊地形の存在が地形図から読み取れる。崩壊部付近、谷の両岸では厚さ10数mの古い崩積土がみられ、過去にも大規模崩壊があったことが推定される(写真4.3.9)。

写真4.3.1 深谷の崩壊と崩壊土砂
(国土地理院「台風12号による被災に関する情報 空中写真」に加筆)

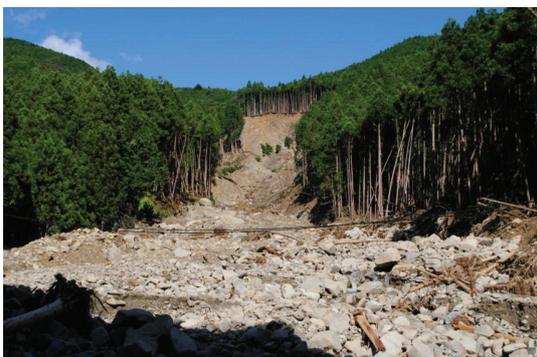
写真4.3.2 崩壊部の全景

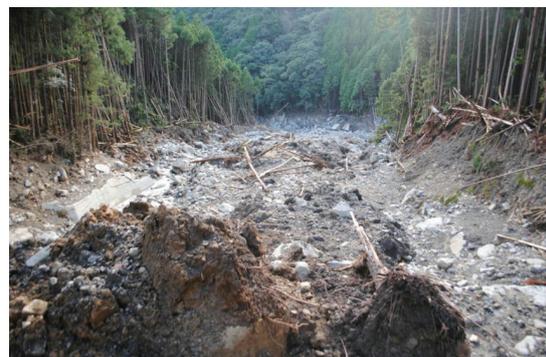
写真4.3.3 谷を埋積した土石流堆積物(崩壊部から下流側に向かって撮影)
