平成 23 年台風 12 号による紀伊半島 における地盤災害調査

報 告 書

平成 23 年 11 月

公益社団法人地盤工学会
一般社団法人日本地質学会
一般社団法人日本応用地質学会
関西地質調査業協会
中部地質調査業協会

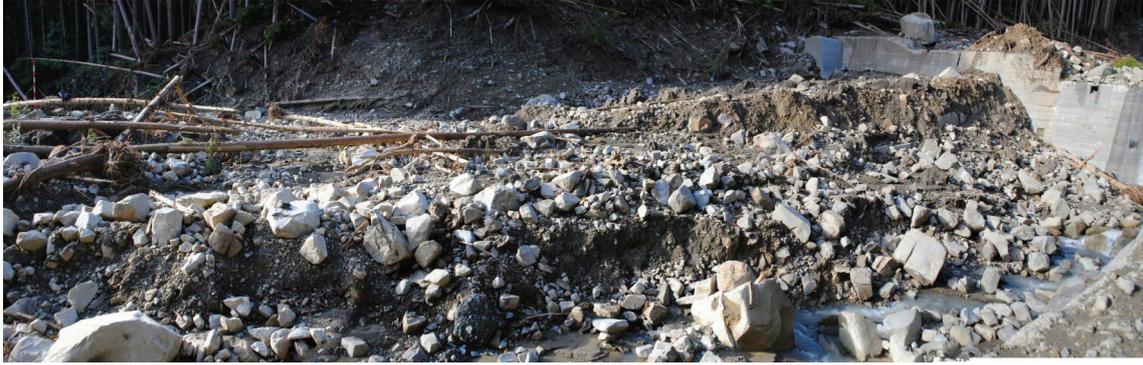
写真4.3.1は崩壊地の空中写真、写真4.3.2は崩壊部の全景写真である。崩落斜面は幅約60m、高さ約50mである。崩壊部直下の谷中には、大きなロープ状崩壊堆積物が少なくとも5つ認められる(写真4.3.1、写真4.3.3、写真4.3.4)。崩壊土砂は約250m流下し、深谷本谷との合流点付近から土石流化したと考えられる(写真4.3.5)。土石流は砂防堰堤を越えて(写真4.3.6、写真4.3.7)、深谷集落の先1kmまで流下している(写真4.3.8)。崩土滑落斜面付近には過去の崩壊地形の存在が地形図から読み取れる。崩壊部付近、谷の両岸では厚さ10数mの古い崩積土がみられ、過去にも大規模崩壊があったことが推定される(写真4.3.9)。

写真4.3.4 谷中に堆積したローブ状崩壊堆積物

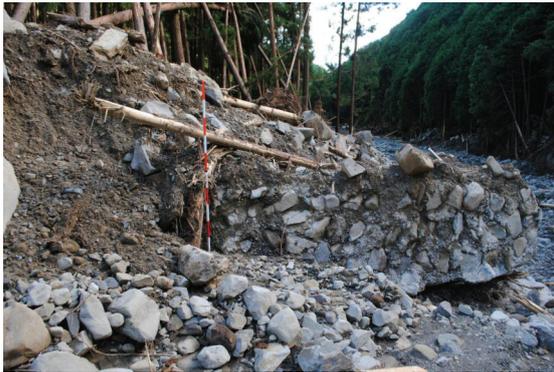
写真4.3.5 崩壊部の支谷と本谷の合流部（左岸）にみられる土石流堆積物

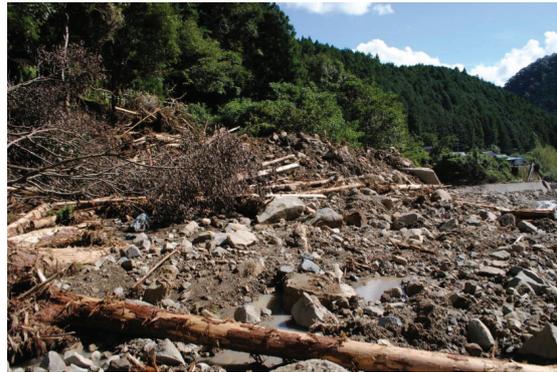
写真4.3.6 第1堰堤(左岸)にみられる土石流堆積物

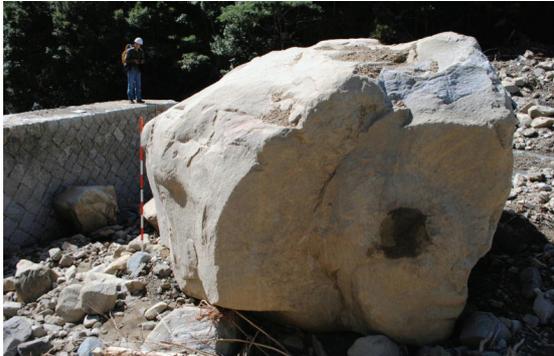
写真4.3.7 土石流で運搬された巨礫

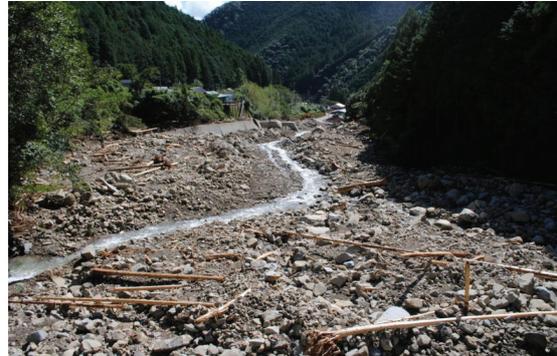
写真4.3.8 深谷集落上流の土石流堆積物（流路は復旧工事によって改変されている）

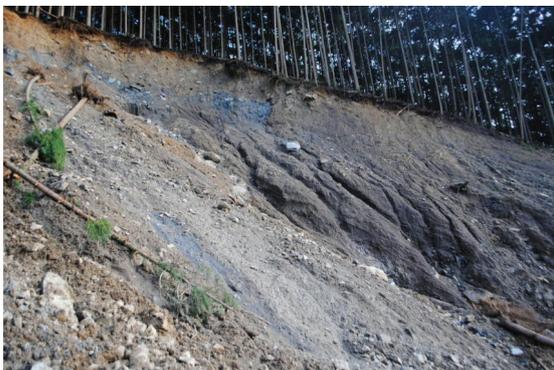
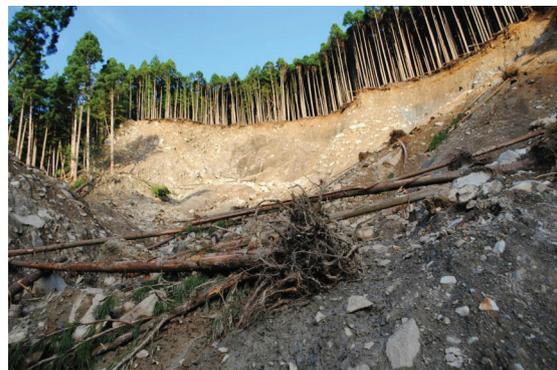
写真4.3.9 崩壊部の剪断変形の著しい泥岩層(左)と厚い崩積土及び風化帯(右)

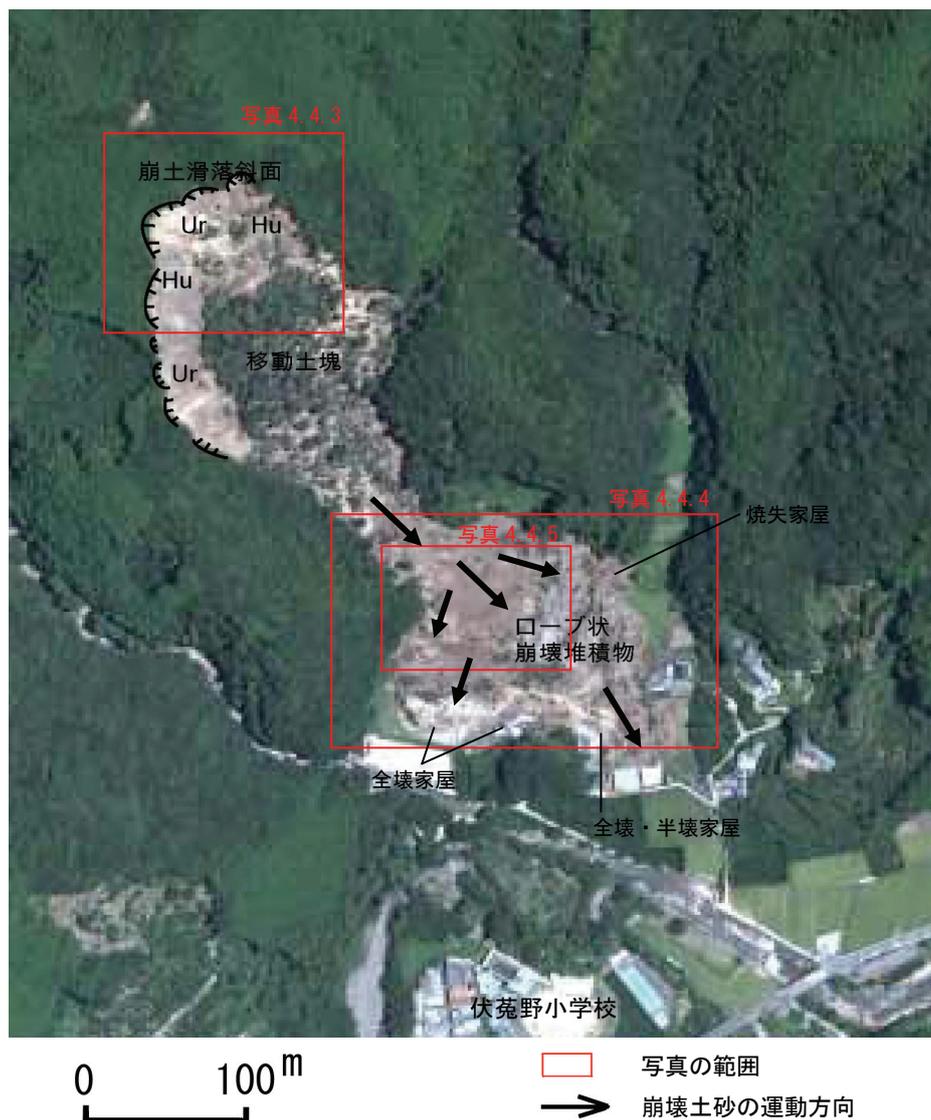
図4.4.1は伏菟野地区の崩壊地の概要、図4.4.2は崩壊地周辺の地質、写真4.4.1は崩壊地の空中写真を示している。音無川帯(付加体)の福定ユニット(北)と奇絶峡ユニット(南)を分ける古屋谷スラストのスラスト面を滑り面とする大規模な斜面崩壊が発生している。古屋谷スラストの破碎帯が流れ盤崩壊を起こしている。崩壊部は東西約200m、南北約100mで、比高が約120mに達する(写真4.4.2)。

写真 4. 4. 1 伏菟野地区の大規模斜面崩壊(国土地理院「台風12号による被災に関する情報 空中写真」に加筆)。
Hu : 羽六層上部 (砂岩), Ur : 瓜谷層 (泥岩)

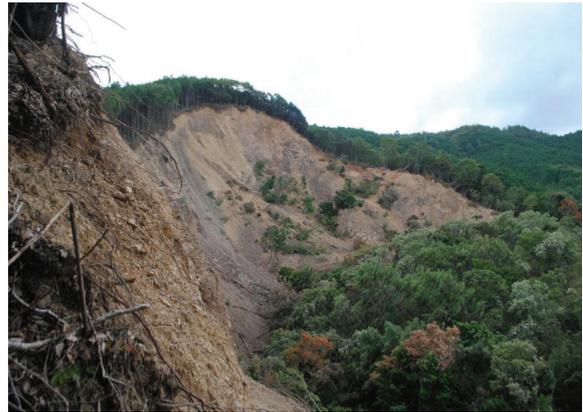
崩壊部では、スラストの下盤は音無川層群羽六層上部の厚い砂岩・礫岩層からなり、上盤は瓜谷層の泥岩層および羽六層下部の泥岩優勢な砂岩泥岩互層からなり、断層破碎帯を伴っている。崩壊は上盤であり、下盤はほとんど崩壊していない。崩土滑落斜面の北側斜面では、スラスト上盤の砂岩泥岩互層、泥岩層に鏡面が発達している部分があり、その断層面がすべり面の一部となっている(写真4.4.3)。

写真4.4.3 源頭部と移動土塊

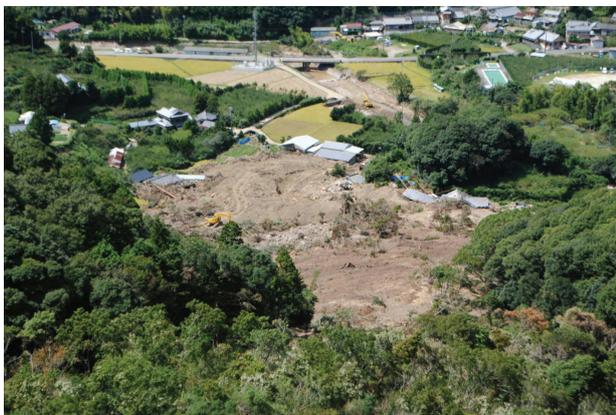
崩壊土砂はローブ状崩壊堆積物と移動土塊からなる(写真4.4.4)。崩壊土砂は長さ約500mの「ひょうたん」様の分布で、上半部(200m)は移動土塊、下半部(250m)はローブ状崩壊堆積物からなる(写真4.4.5)。ローブ状崩壊堆積物には規模の大きなローブが少なくとも6つ認められる。ローブ状崩壊堆積物は岩層なだれ様で、土石流化はしていない。ローブは崩壊部の瓜谷層、羽六層の岩相に対応する崩壊堆積物からなる。崩土滑落斜面の下部に回転を伴う移動土塊がある(写真4.4.2)。

写真4.4.4 崩壊源頭部からの伏菟野崩壊地

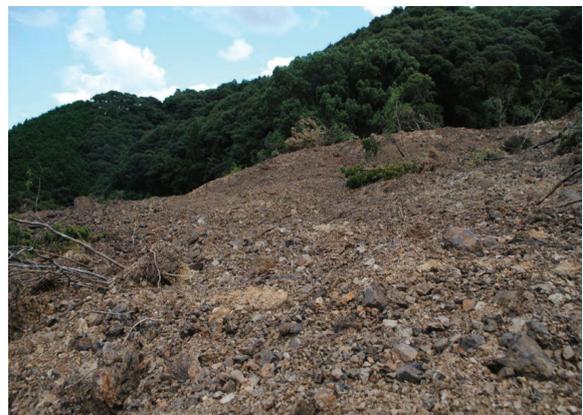
写真4.4.5 ロープ状崩壊堆積物

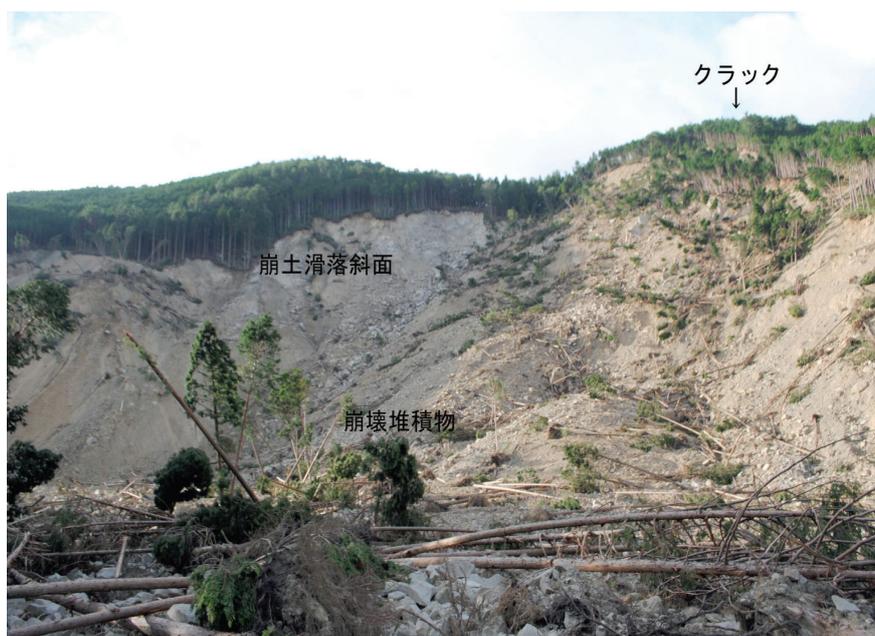
図4.5.1は熊野地区の崩壊地の概要、図4.5.2は崩壊地周辺の地質、写真4.5.1は崩壊地の空中写真を示している。崩壊地は牟婁帯の第1級の褶曲構造である合川複向斜の八丁坂向斜北翼にあたり、牟婁層群打越層の厚い砂岩層と、それに重なる合川層K1層の厚い泥岩が流れ盤崩壊を起こしている。写真4.5.1の崩土滑落斜面で白く見える部分が打越累層の砂岩層である。崩壊の規模は幅約400m、高さ約280mである(写真4.5.1, 写真4.5.2)。

写真4.5.2 崩壊部全景(崩壊部右上方には尾根近くまで多数のクラックが発達する)

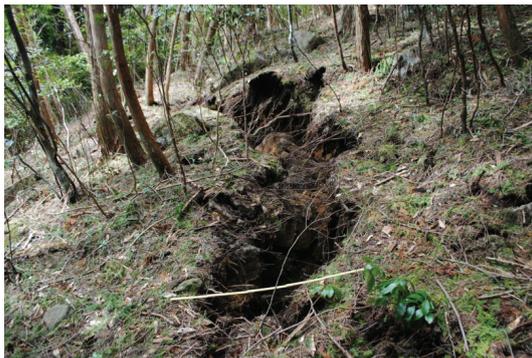
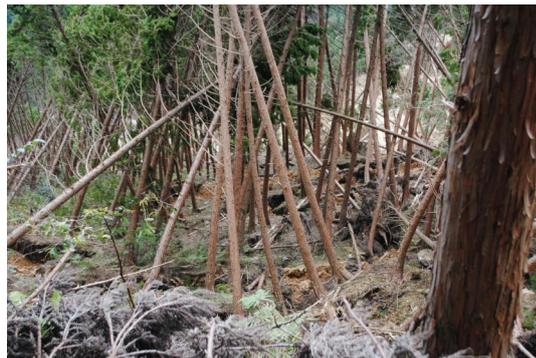
崩壊土砂は大量のロープ状崩壊堆積物および移動土塊からなる。移動土塊は回転を伴っている(写真4.5.1, 写真4.5.3)。崩壊土砂は土石流となって大原下流付近まで達している。崩壊堆積物および移動土塊が熊野川を堰き止め、地すべりダムを形成している。崩壊源頭部上部の斜面には尾根近くまで多数のクラックが発達する(写真4.5.4)。

写真4.5.4 尾根(左)付近及び斜面(右)に発達するクラック

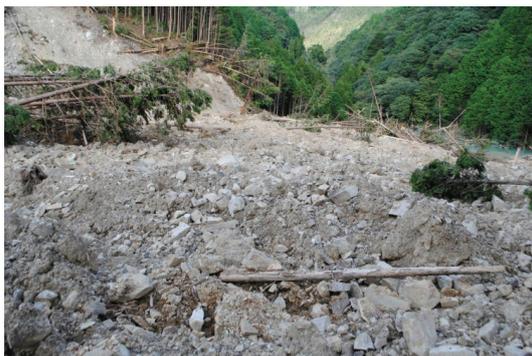
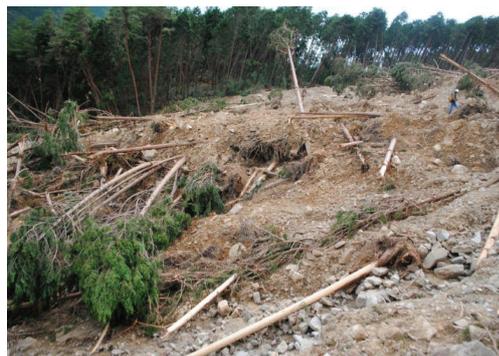
移動土塊は植生を維持したまま対岸近くまで移動して熊野川の河道を閉塞している。またこの植生の存在と、ダム上流の集水域の狭いことから、この地すべりダムは容易には崩壊しないものと推定される(写真4.5.5)。

写真4.5.5 熊野川上流部を埋積した土石流堆積物(ローブ状の土石流堆積物(右)と材が集積した尖端部(左))

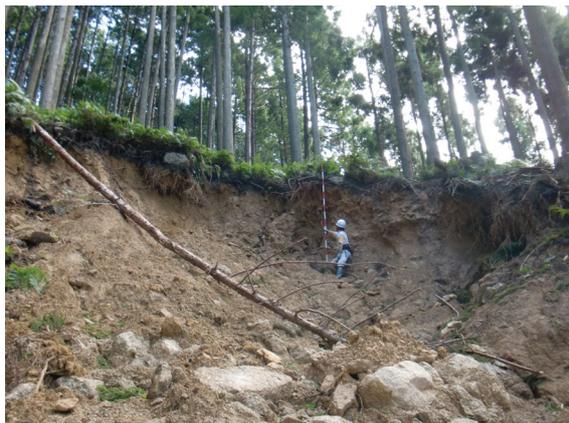
写真 5.2.1 崩壊跡①(幅 13m×奥行 60m, 手前は棚田の石積も崩壊している)

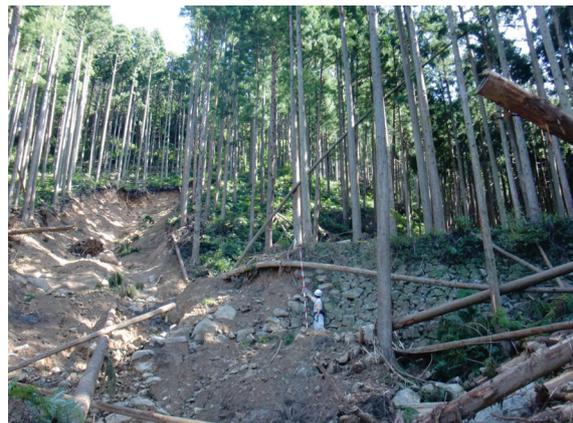
写真 5.2.2 崩壊跡①(高さ 2m, DM～DH 級の花崗斑岩が露岩する)

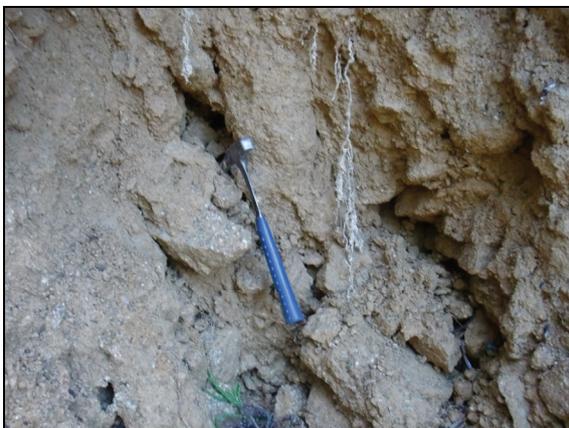
写真 5.2.3 崩壊跡①(写真 5.2.1 のポール付近、パイピング跡)

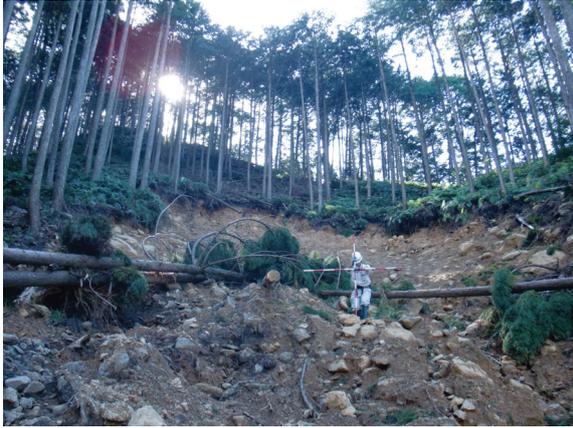
写真 5. 2. 5 崩壊跡②(幅 21m×奥行 70m,
崩積土と強風化岩の崩壊)

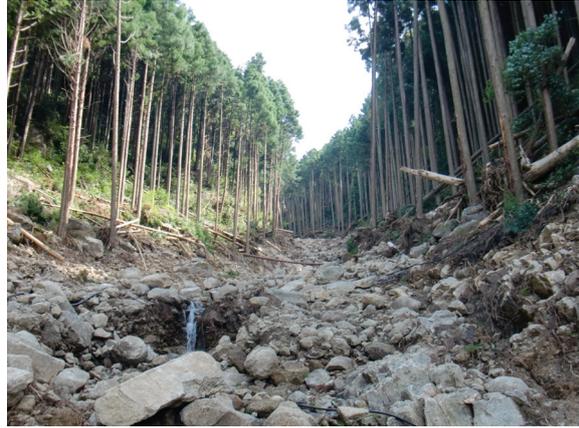
写真 5. 2. 6 土石流(溪流幅 26m, 溪床を土石流が
流れ, 両岸に基盤岩が露岩する)

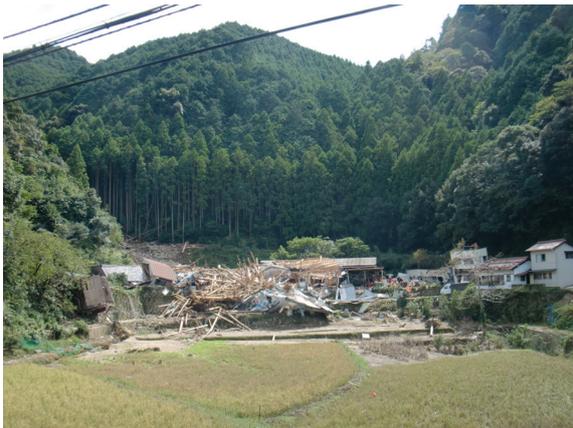
写真 5. 2. 9 氾濫域(国道 168 号から氾濫域を撮影.
田畑や民家の一部では, 熊野川の氾濫
で浸水)

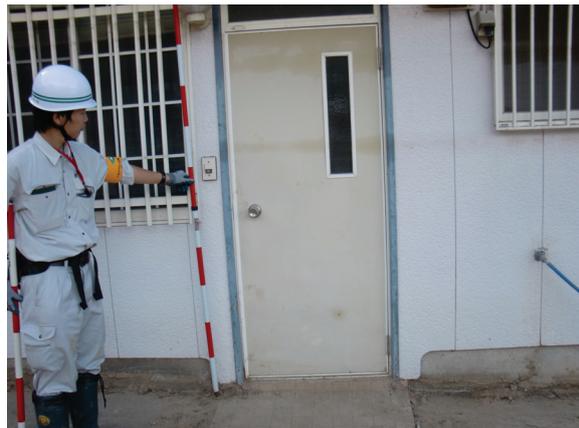
写真 5. 2. 10 浸水域(浸水痕 H=1.3m,
周辺の民家は床上浸水)

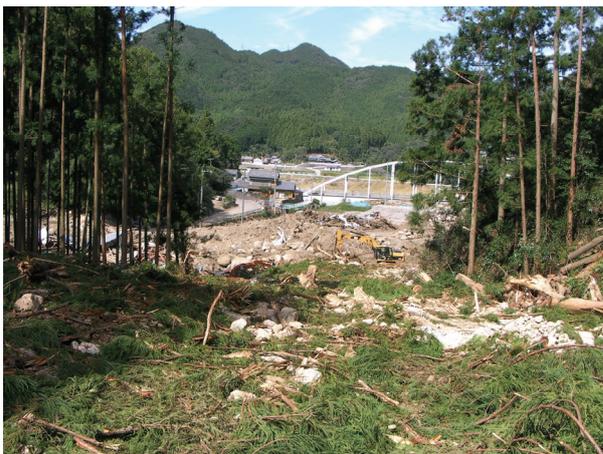
写真 5.2.11 末端部全景
上流側から撮影

巨礫(最大2.4×1.9×1.6mで1～2m程度散在)主体の堆積物が谷から低地にかけて分布する。巨礫は、花崗斑岩が主体であり、角の取れた垂円礫が多い。流木も多量に混在している。堆積物の一部は、除去されている。被災時の最高水位は、道路面から約2mまで上昇した(電柱の跡と地元聞き取り)。

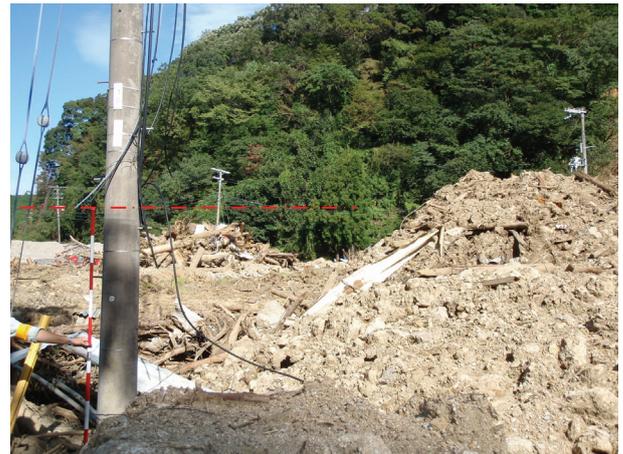
写真 5.2.12 迂回道路南西端から北西を撮影。
写真中の赤一点破線は被災時の最高水位。

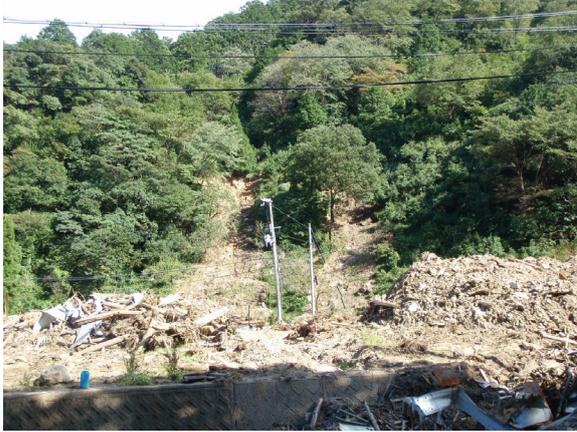
写真 5.2.13 崩壊地全景

沢地形部の崩壊である。沢中央部に土塊が残存する形で2箇所が崩壊している。末端部の土質は茶褐色の岩塊混じり粘土質砂である。礫は、 $\phi 20\text{cm}$ 以下の亜角礫～角礫が主体であるが、亜円礫も混在している。この基質はやや締まっており、古い時代(更新世と考えられる)の崩積土もしくは土石流堆積物と考えられる。今回の崩壊は、この二次崩壊である。被災時には、主沢の土石流よりも早く轟音とともに崩壊した、とのことである(地元聞き取り)。

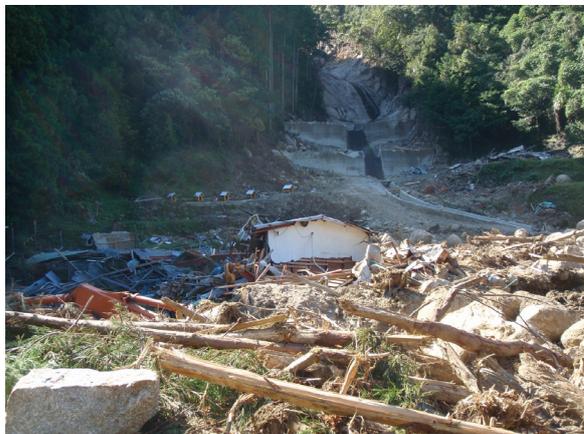
写真 5.2.16 東西性の沢全景

沢の出口には、2基の砂防堰堤が施工されている。砂防堰堤は、土石流により天端が欠損している。砂防堰堤の山側は、元々堆積していた土石流、崩壊起源の崩積土が洗い流されたと考えられ、沢～左岸にかけて硬質な花崗斑岩が露出している。右岸側は古期土石流堆積物が分布しており、被災により洗掘されている。

この沢の土石流は、被災最終段階で発生した。これにより、避難していた家屋が破壊され人的被害につながった(地元聞き取り)。

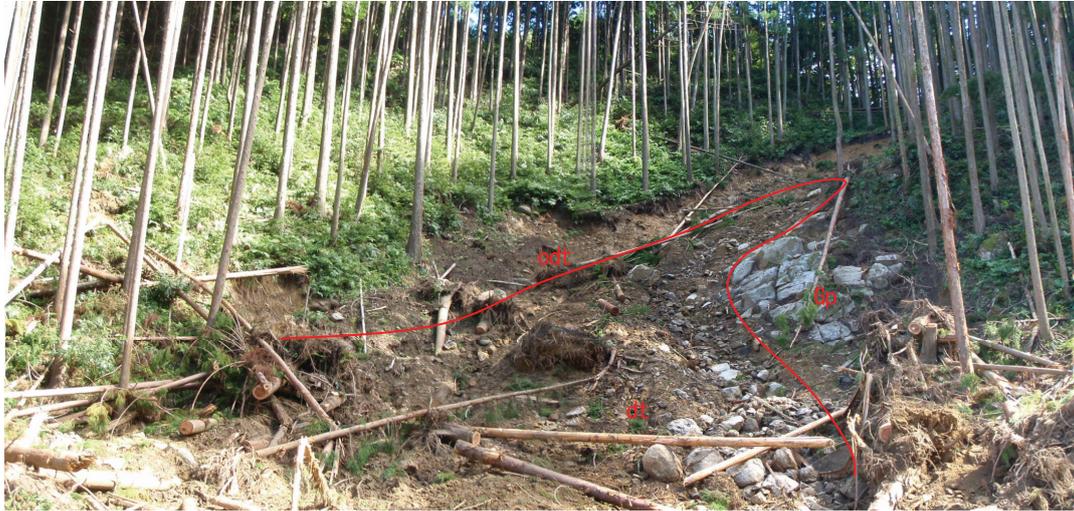
写真 5.2.18 崩壊地全景

Loc. 5の崩壊は、元々が沢地形の位置で発生した。崩壊地の右岸側には、基質の締まった古期崩積土もしくは古期土石流堆積物が分布している。崩壊地の左岸側には花崗斑岩が露出している。斜面上部の露頭に、小断層が認められ、周辺の変質・風化が進んでいる。

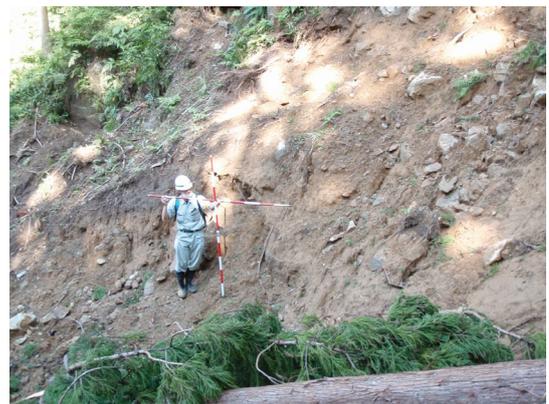
写真 5.2.19 右岸側滑落崖

右岸側の滑落崖には、岩塊混じり粘土混じり砂礫主体の古期崩壊土(odt)が分布している。湧水を伴い、現況でも表層崩壊が継続的に発生している。

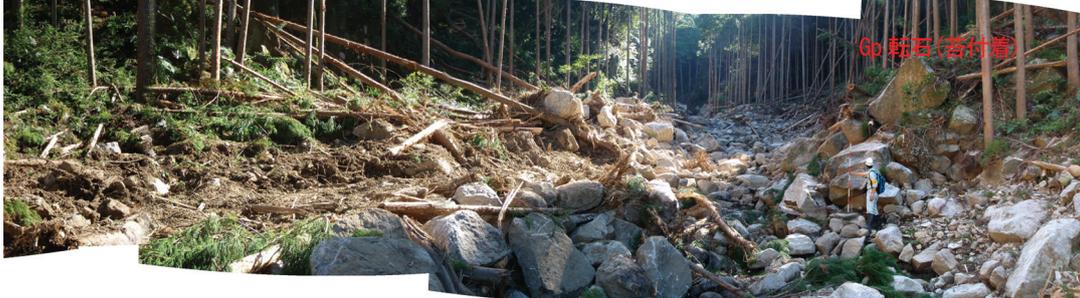
f) 主沢の中流域 (Loc. 6, 写真 5.2.21)

主沢には、巨礫主体の土石流堆積物が分布している。右岸側には、Loc. 5崩壊地の upstream 側に花崗斑岩の連続露頭が分布している。花崗斑岩は、三方向の節理が発達し、特に鉛直の節理が目立つ。新しい崩落跡は見られない。左岸側は、斜面上部に花崗斑岩の露頭があり落石を発生させている。落石には苔が付着しており、土石流の起源ではないと考えられる。

写真 5.2.21 上流側を撮影

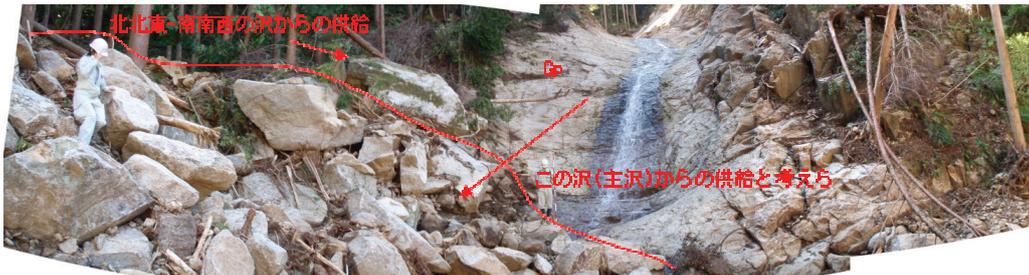
g) 主沢の上流域 (Loc. 7, 写真 5.2.22)

主沢は、西側にやや屈曲した方向に続いており、この上流側では、元々堆積していた土石流、崩壊起源の崩積土が洗い流されたと考えられ、河床～左岸側に花崗斑岩が連続的に露出している。主沢から直線的に伸びる沢には古い時代の土石流堆積物が分布している。また、北北東-南南西の沢では、崩壊が発生し巨礫を供給しているが、これらのほとんどが主沢に至っていない。

写真 5.2.22 南西方向に向かう沢が主沢となる。この沢底～左岸側には連続的に花崗斑岩が露出する。

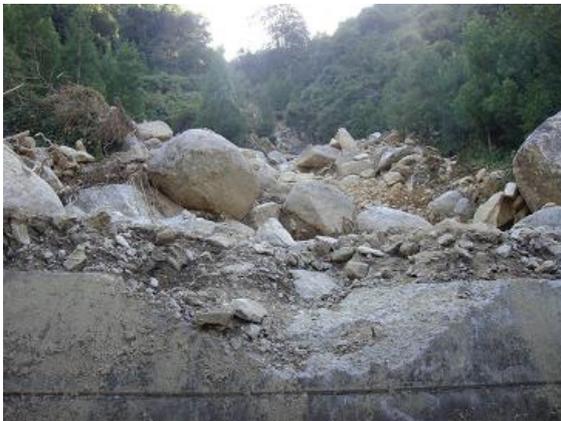
この現場は、図5.2.6に示すように、南桧杖④より600mほど熊野川の下流側にあった。2か所で崩壊が発生し、直下の道路に流下するところでは、崩壊経路が部分的に重なっていた。崩壊現場では多数の巨礫が見られたが、南桧杖④と同じく花崗斑岩からなる(写真5.2.23)。斜面の崩壊形態としては、山崩れと土石流の中間的な性質をもったものと位置づけられそうである。現地では、落石や山腹崩壊に対する応急対策として、写真5.2.24に示すような土留め壁が設けられていた。2か所の崩壊のうち、土量の大きい斜面に向かって右側の崩壊部は、源頭部までの水平距離145m、傾斜角32度、土量の小さい斜面に向かって左側の崩壊部は、源頭部までの水平距離90m、傾斜角28度であり、かなりの傾斜角を有していることが分かる。流下した崩壊物は、道路の擁壁を越えるところで幅が13m程度になり、それが道路および川沿いの空き地を超えて熊野川に流入するところでは幅60m程度まで扇形に広がっていた。扇形部での平均堆積厚さは3m程度と見込まれ、結局、流出土砂量は1800m³程度と推定される。

写真 5.2.23 土石流源頭部を望む

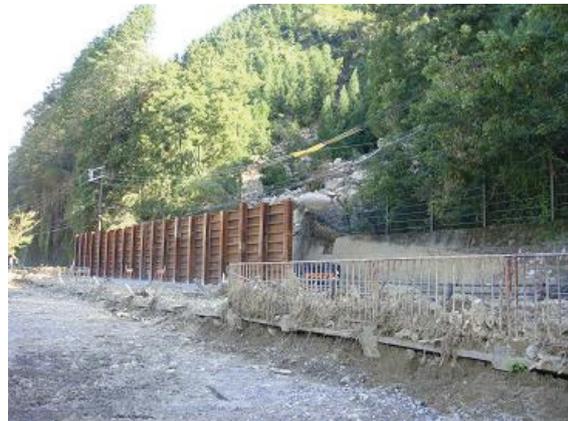
写真 5.2.24 応急防災対策

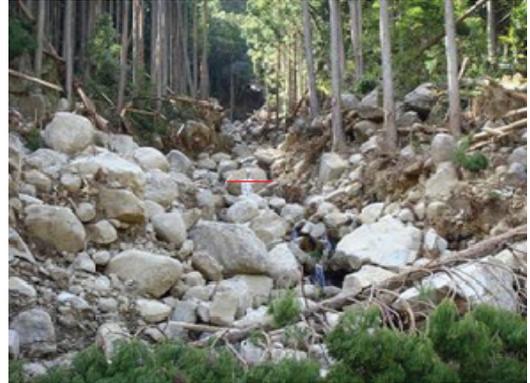
土石流は、図5.2.7に示すように、新宮市クリーンセンターの一角にある建屋敷地山際から谷沿いに200m(水平距離)ほど上った所から発生している。源頭部から200mほどは、傾斜角18~19度、幅12~16mであり、その後50mほどは扇形に広がっている。この扇形部は、末端部で幅60m、傾斜角8度程度であった。土石流は、その後、敷地に面する道路を超え、道路に沿う小河川に流入し、クリーンセンターの下流部施設に流入した後、最終的には熊野川に達したものと想定される。土石流の流下した後を観察すると、写真5.2.25、写真5.2.26に示すように、人の背丈ほどもあるような巨礫が多数残されていた。これらの礫は、典型的な花崗斑岩である。流下した巨礫等によって削られた側面部を見ると、写真5.2.26からも

写真 5. 2. 25 土石流上流部における崩壊状況

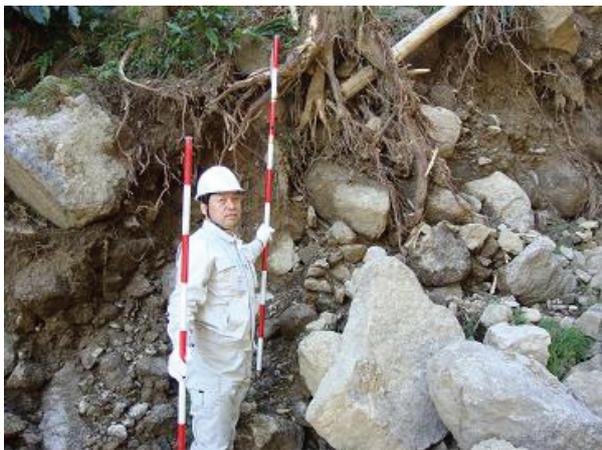
明らかなように、礫と土砂が混じったような状態で厚く堆積しており、この場所が過去何回も同様な土石流を経験したことが推察された。この土石流によって倉庫風の建屋が完全に破壊され、また事務所風の建屋もほぼ使用不可能状態となっていた(写真5.2.27参照)。源頭部からの急傾斜流下部の面積、深さ、および扇形部の面積および堆積厚さから判断して、およそ5000m³の土砂が流出したものと推定される。

写真 5. 2. 26 崩壊部の側面部の状況

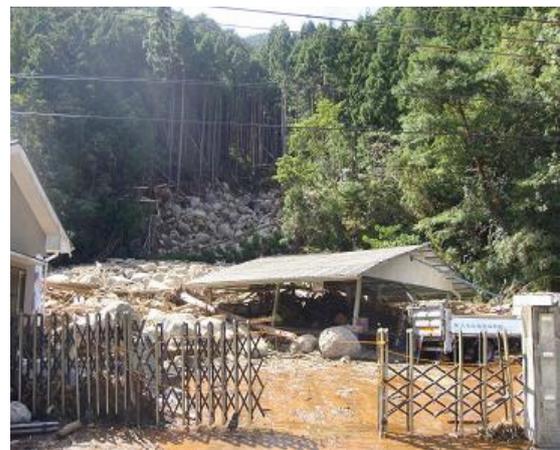
写真 5. 2. 27 土石流末端より上流部を望む

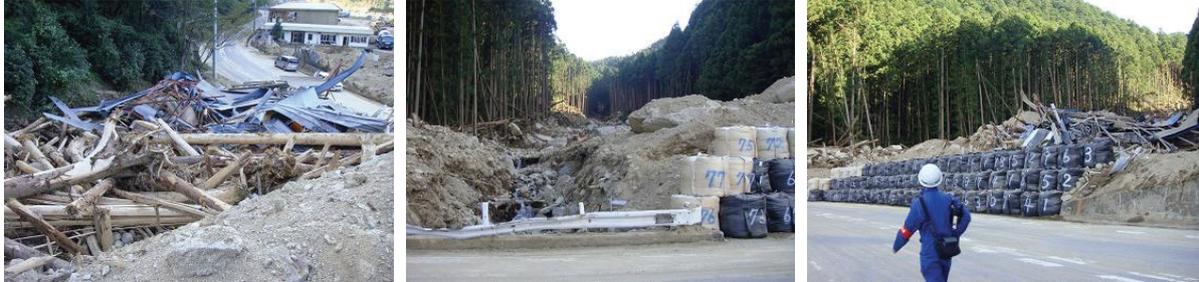
痕跡から判断する限り、土石流は図5.3.2に示すように、熊野川右支溪を300～600mほど遡った3地点から発生している。国道168号に流出し、道路を超えて事業所敷地内に流入した(写真5.3.1参照)。事業所は国道と熊野川本川との間のわずかな平坦部に立地していたが、おそらくはかつての土石流堆積地形を利用したものと考えられる。国道上に流出した幅は約60mであり、国道へ流出する直前の流路幅は約50m、流路の深さは約6mであった。

写真 5.3.1 谷出口の状況

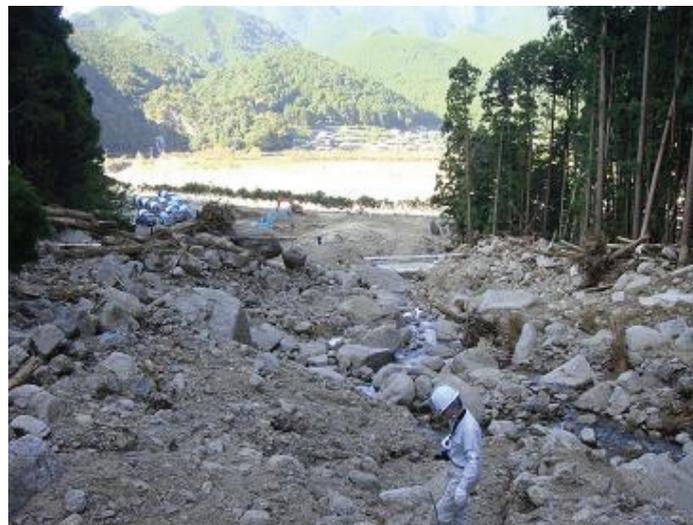
流出した土石流の最大粒径は約3mで、粒径30～50cmの材料が多くを占めていた。3本の支流の合流点より上下流で勾配は大きく変化し、すぐ下流が谷出口となっている。合流点より上流側は30度近い急勾配であるのに対し、下流側は5～7度程度であった。この勾配変化と谷幅の拡大により、ここより下流の領域で大規模に土石流が堆積した状況が見られた(写真5.3.2参照)。そのため、土石流の本体部分は事業所敷地を超えて熊野川本川に到達することはなかったと考えられる。少し判別しづらいが、写真5.3.2の中央付近に水平方向に小さい木々の列が確認できる。これらは事業所敷地と熊野川本川との境界に植えられているもので、これらが影響を受けていないことから、土石流の直接的な本川への流出がなかったことは明らかである。

写真 5.3.2 支溪合流点直下の状況

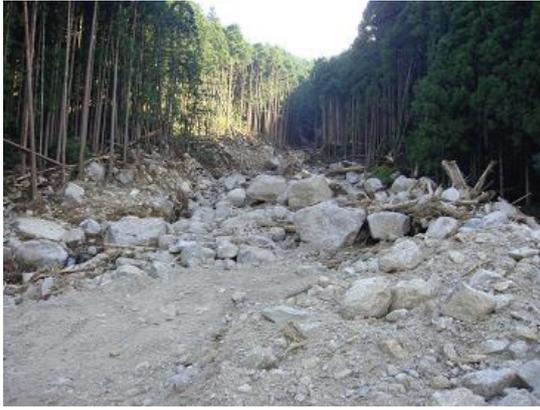
残念ながら、上流部では溪床勾配が大きく(約30度あるいはそれ以上)、ほとんどの部分で花崗斑岩からなる基岩が露出し、源頭部までさかのぼることはできなかった。写真5.3.3～写真5.3.5に下流側から撮影した3つの支溪の状況を示す。西側支溪は下流側河床上に土砂が一部残されているが、中央の支溪と東側の支溪はほぼすべての河床堆積物が流出したことが見て取れる。

写真 5. 3. 3 西側支溪の河床状況

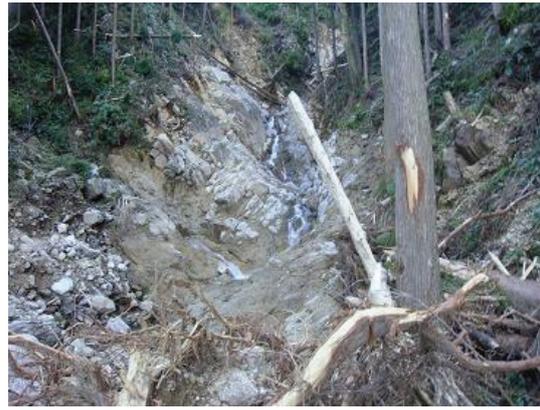
写真 5. 3. 4 中央支溪の河床状況

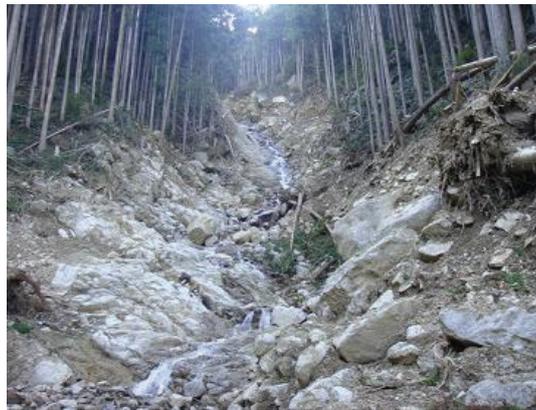
写真 5. 3. 5 東側支溪の河床状況

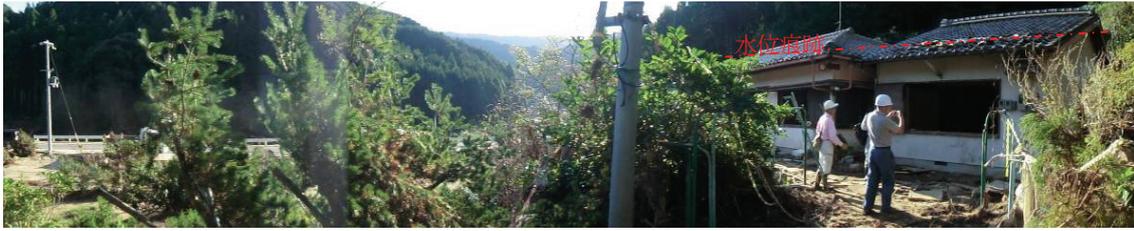
図5. 3. 3に、高田川の氾濫による被害箇所を示す。当該箇所は、熊野川との合流部から約2km上流に位置している。当該箇所のうち、上流側では家屋1棟が浸水(写真5. 3. 6, 写真5. 3. 7)、下流側では家屋2棟が流出した。浸水箇所は道路敷から5m程度の高台に位置するが、氾濫時には家屋の屋根まで水位上昇したとの証言が住民より得られた。写真5. 3. 8に示す水位の痕跡より、道路敷から約8mの水位上昇があったことが確認された。

写真 5.3.6 上流側家屋の浸水の痕跡

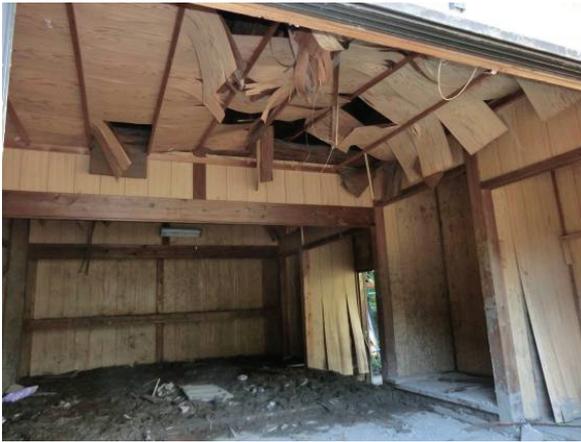
写真 5.3.7 浸水した上流側家屋の状況

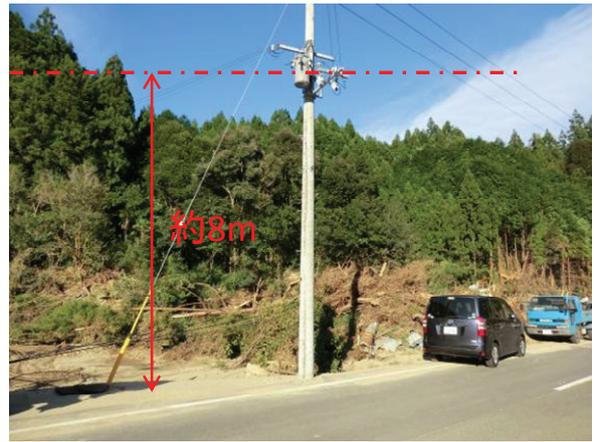
写真 5.3.8 電柱に付着した水位痕跡

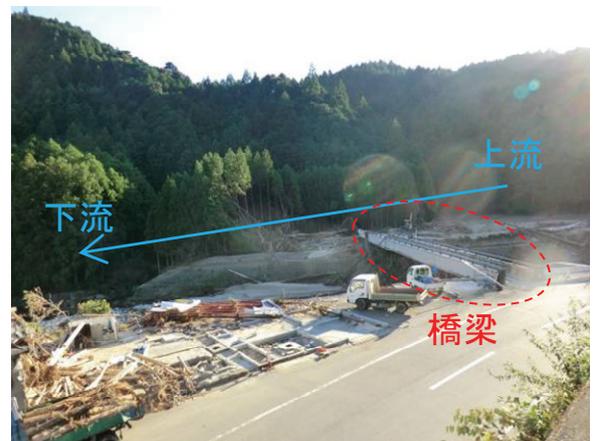
下流側の家屋流出箇所は、3棟の家屋のうち上流に位置する2棟が流出している(写真5. 3. 9, 写真5. 3. 10)。その原因には、上流直近の橋梁に起因する洪水時のせき上げにより水かさが増したこと、あるいは湾曲部内側に発生した乱流や渦が影響したなどが考えられる。

写真 5.3.10 下流側の流出家屋と橋梁の位置関係

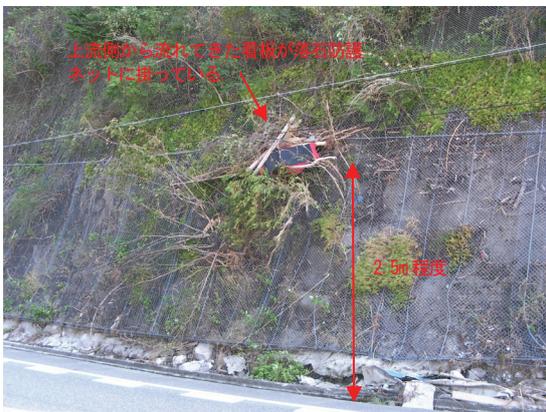
この地点では、国道168号の道路面を越える洪水が発生した(写真5.4.1)。通常時は道路面から川の水面までの標高差が15m程度、川幅50～100m程度と想定されるが、降雨ピーク時には河川敷とその周辺の低地まで川幅が広がり、水位上昇は15m以上、川幅は200m程度になったと推察される。

写真 5.4.1 国道 168 号の斜面

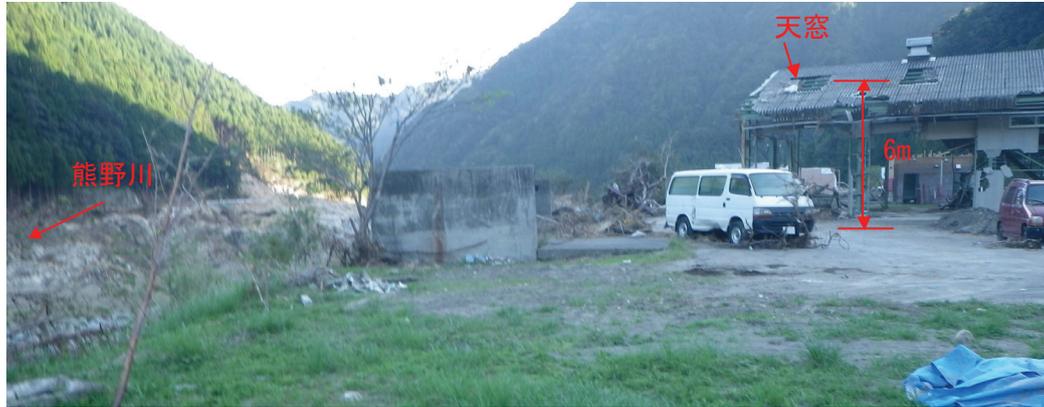
熊野川水面から道の駅周辺道路の地表面との標高差は10m程度と推測される。道の駅の建物は高さ7m程度であるが、高さ6m程度に位置する天窗のガラスは割れており(写真5.4.5)、この高さまでは水に浸かったと考えられる。また、その建物の下流側では電話BOXや木もなぎ倒されている状況であり、水流の勢いを示している。

写真5.4.5 道の駅周辺状況 1

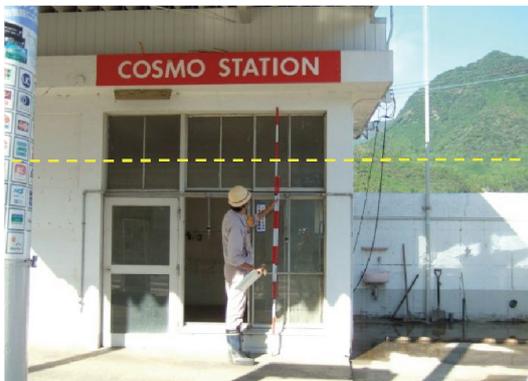
国道沿いのガソリンスタンドの窓に残る跡から、被災時の最高水位は道路面から約2.2mまで上昇したとみられる(写真5.5.1)。国道に近いレベルの畑地や家屋への浸水により、土砂堆積、家屋の外壁の破損や瓦の剥がれなどが認められたが、家屋倒壊には至っていない(写真5.5.2, 写真5.5.3)。ただし、小屋の倒壊がいくつか確認された。日足集落から数100m上流に位置する三和大橋では、路面や梁部に掛かる流木が多数確認されたことから、少なくとも三和大橋の路面レベルまでは水位が上昇したとみられる(写真5.5.4)。

写真 5.5.1 ガラス窓に残る水位(黄色破線)

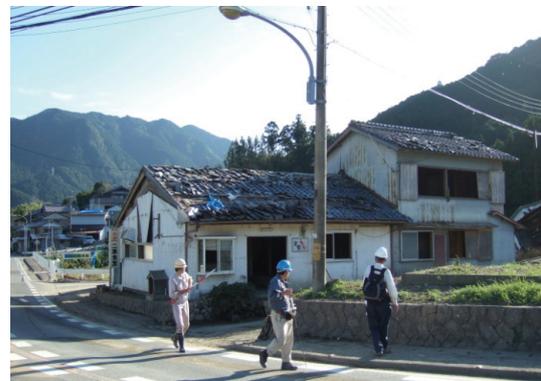
写真 5.5.2 被災家屋状況

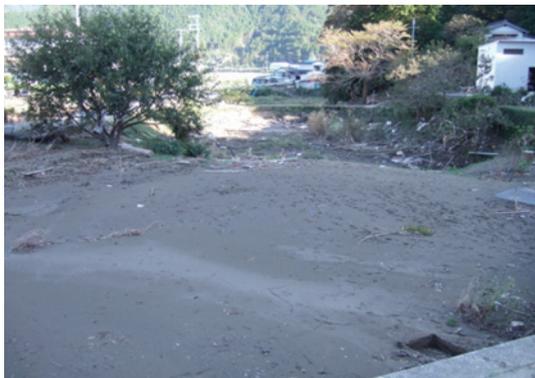
写真 5.5.3 畑地に堆積する土砂

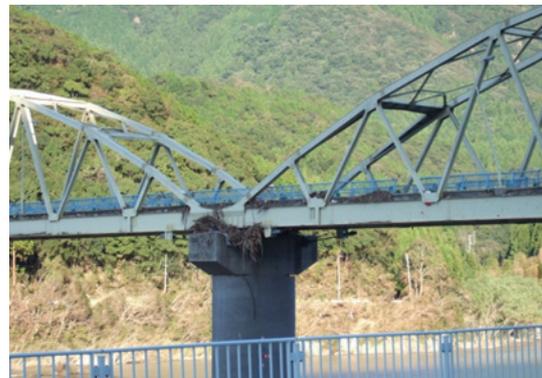
写真 5.5.4 三和大橋に掛かる流木

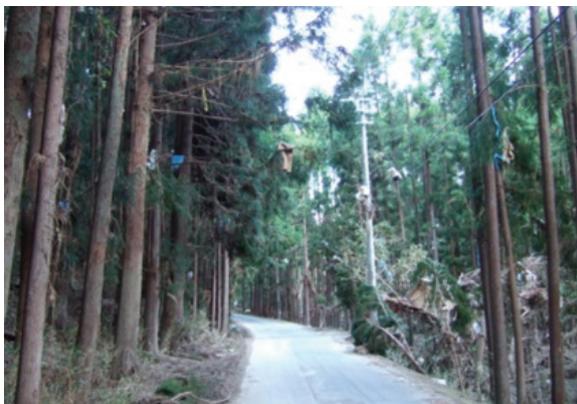
電線への漂流物の付着状況から、道路面から5~6mまで水位が上昇したとみられる(写真5.6.1)。また、宮井大橋付近では電柱の屈曲と木造の小屋の倒壊が確認されたほか(写真5.6.2)、林地や田畑への土砂・流木の堆積が認められた(写真5.6.3)。家屋への浸水はあったが倒壊には至っていない(写真5.6.4)。また、上流側の相須地区では家屋2階まで浸水し、浸水しなかったのは集落で2軒のみであった(聞き取り)。

写真 5.6.1 高所に残る漂流物

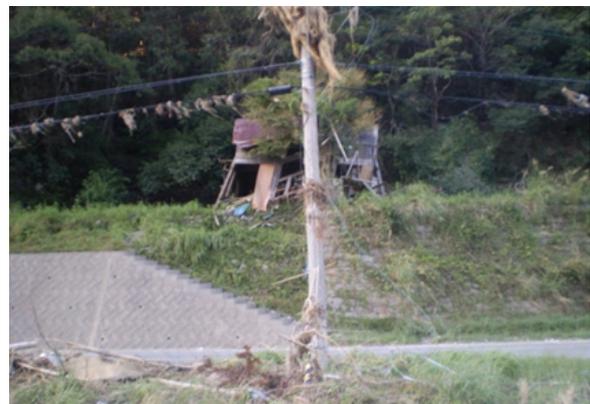
写真 5.6.2 高所に残る漂流物と小屋の倒壊

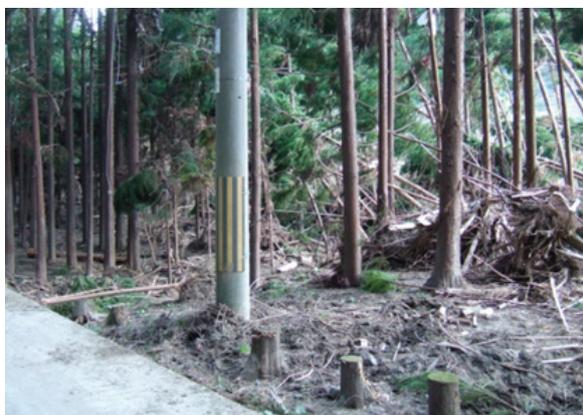
写真 5.6.3 流木の堆積と樹木の倒壊状況

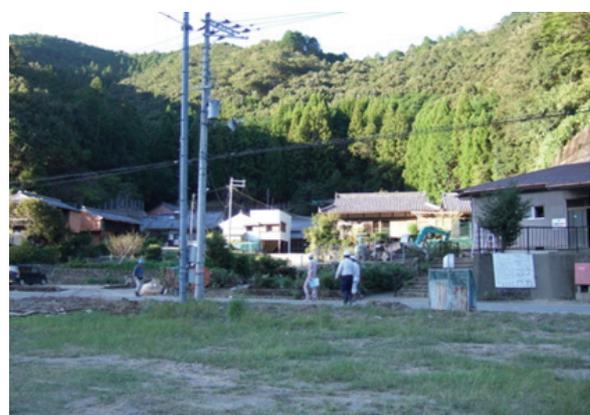
写真 5.6.4 周辺家屋の状況

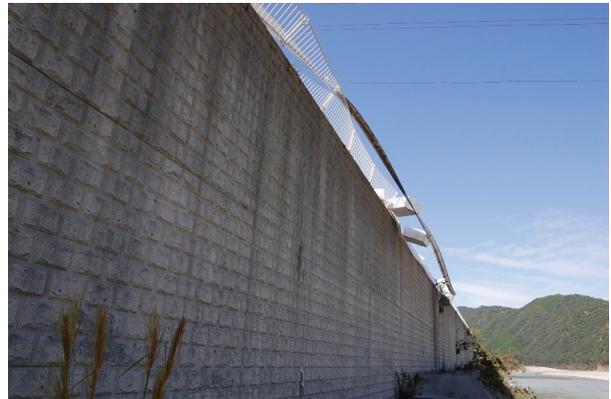
写真 5.7.4 擁壁前面の様子(変状なし)

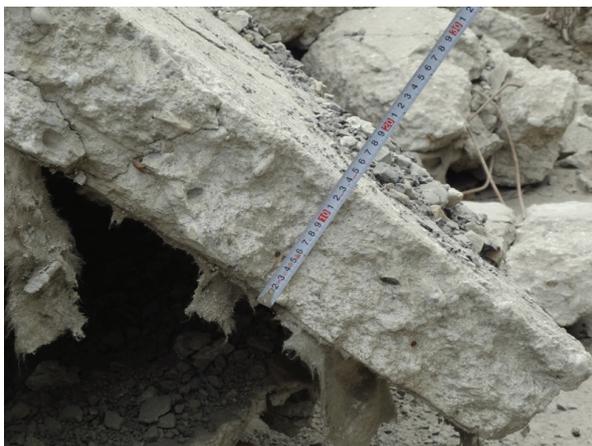
当該地では、歩道と車道の一部において発砲スチロールブロックが散乱し(写真5.7.1)、歩車道境界に設置されていたガードレールは河川側に落ちる様に曲がっている。調査時(平成23年10月2日)は片側交互通行により交通が確保されていたが、砕石で舗装が仮復旧されており、被災時は道路全幅員で道路が破壊されていたと推察される。発砲スチロールブロックが散乱している範囲ではガードレール基礎が流失し、その一部が河床に沈んでいる(写真5.7.2)。現場道路面における細砂の堆積やガードレールの土の付着痕(写真5.7.3)などから、洪水時には道路面に水位が及んだと推察される。このように道路面が破壊されている一方、写真5.7.4に示すとおり護岸兼用擁壁に目立った変状は見られなかった。被災箇所に散乱していた被災前道路表面を覆っていたと思われるコンクリート版の厚さ15cmと比べ(写真5.7.5)、発砲スチロールブロックの埋設深さは少なくとも3段相当の1.5mと厚い(写真5.7.6)。

写真 5.7.5 コンクリート版の散乱(厚さ 15cm)

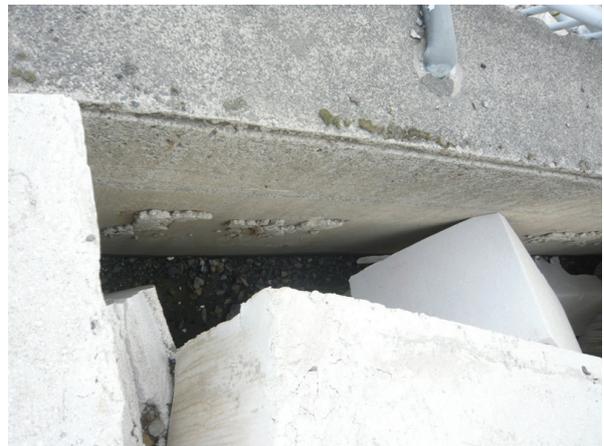
以上の被災状況に基づけば、被災時において、道路面に至る設計高水位以上の水位により大きな浮力が発砲スチロールブロックに作用し、道路面を破壊したと推察される。

写真 5.7.6 発砲スチロールブロックの底

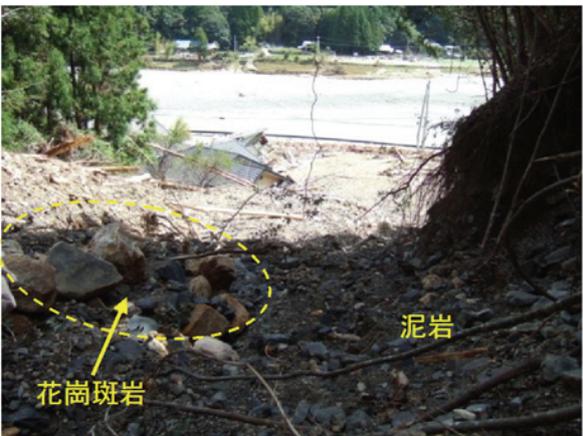
斜面崩壊堆積物は、φ10~20cmの泥岩を主体とし、最大φ50cm程度のやや風化の進んだ花崗斑岩を混入する(写真5.8.1)。特に谷の出口の地形変換点付近では、2.5m程度の巨大な泥岩岩塊が認められた。花崗斑岩は泥岩に比べ角が取れ、球状に近いものが多い。斜面崩壊堆積物は、谷の出口付近から急激に扇状に広がり、直下にある民家を押し流している(写真5.8.2)。

写真 5. 8. 1 崩積土砂の堆積状況

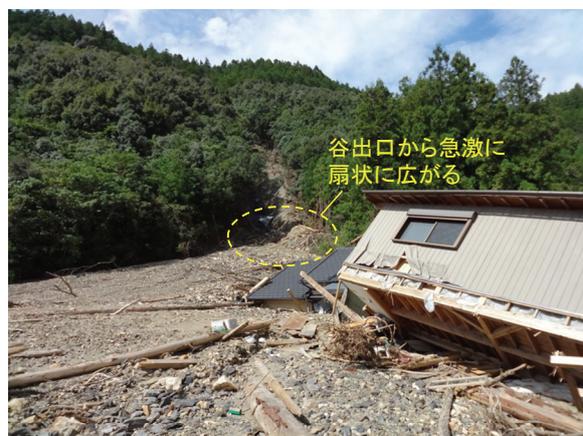
写真 5. 8. 2 斜面全景と家屋倒壊状況

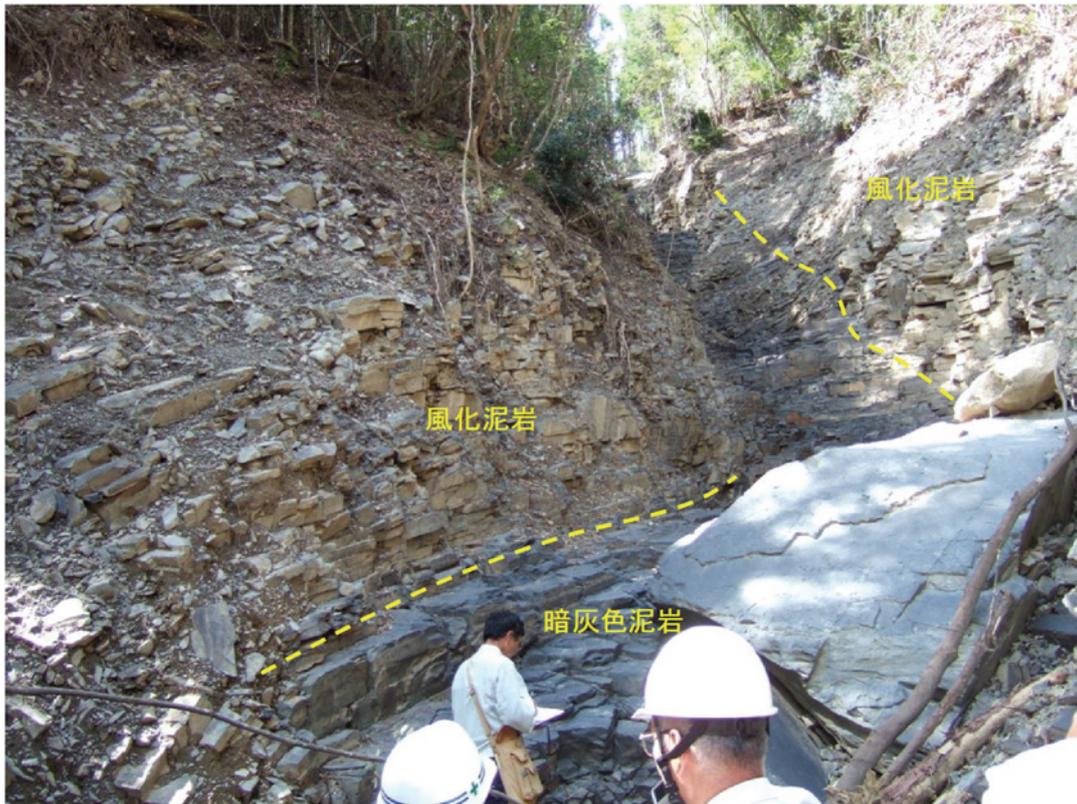
谷筋は約2.5mの深さに洗掘され、熊野層群敷屋累層の泥岩が露出しており、表層数10cmを表土および崩壊土砂が覆う(写真5.8.3)。層理面はNS 17Eであり、斜面の傾斜角東向き28°に対して緩い流れ盤となっている。泥岩は褐色風化した表層付近と、その下位の暗灰色のものと明瞭な境界を持って分布しており、上位の風化泥岩は低角度の層理面と、卓越する高角度割れ目に沿って開口および分離が進んでおり、不安定な状態にある。

豪雨時の割れ目間への雨水の浸透により特に風化泥岩部が急激に不安定化し、崩壊に至ったとみられる。調査地の近傍には古い崩壊跡が見られることから、当該地付近では同様の機構により繰り返し崩壊が発生していた可能性がある。

写真 5. 8. 3 谷筋の洗掘と露岩状況

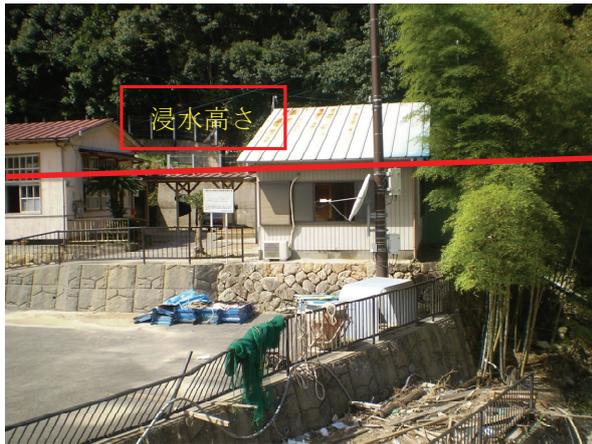
北山川支流の九重谷川では、合流部で河川氾濫が起こった。九重谷川に架かる国道169号橋梁上1.7m程度まで浸水し、河口部の家屋は全て一階部が浸水の状態であった。付近住民の話によると、2波により氾濫が発生し、第1波が引いたあと安心していったところ、それよりも激しい第2が襲来し逃げるのに精いっぱいだったとのことであった。

写真 5.8.4 支流口部浸水高さ

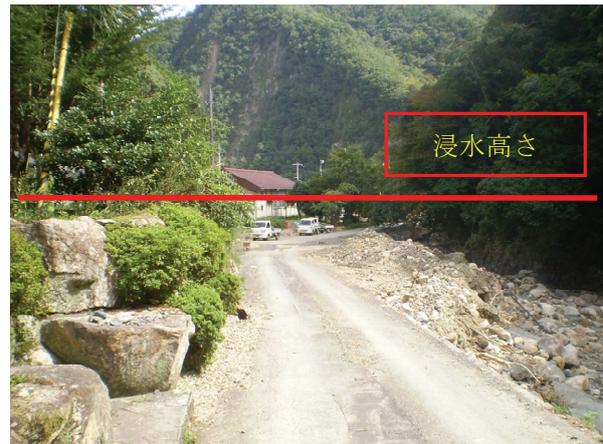
写真 5.8.5 支流上流部浸水高さ

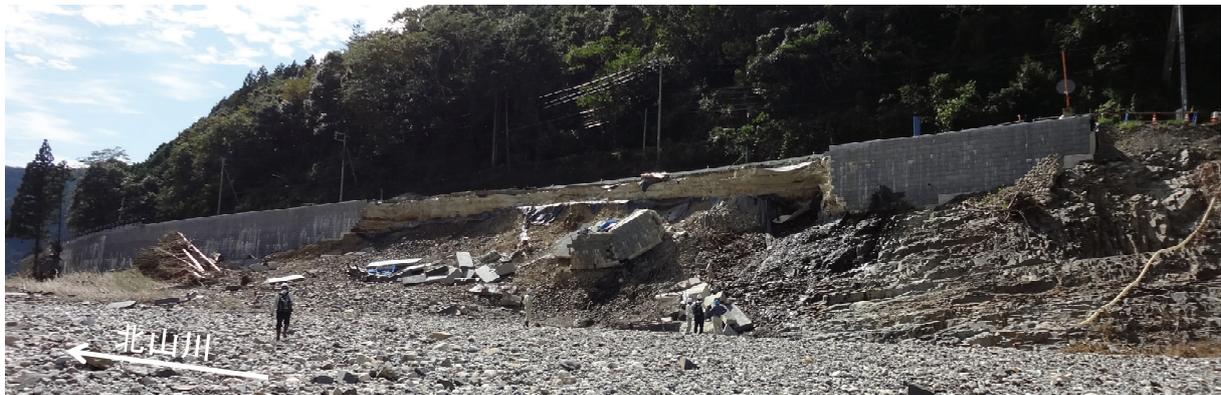
写真5.8.6と写真5.8.7に擁壁崩壊部全景を示す。道路幅のため河川側に前出しされた護岸兼用軽量道路盛土が、幅50m程度にわたって崩壊している。現場は、河川がゆるやかに湾曲する内側に位置する。道路斜面の上には集落があり、その排水が暗渠による当該部から北山川に排水されている。護岸壁面は化粧版で覆われ、背後の盛土は層状に作られた発泡モルタルを金網で補強する構造となっている。基礎形式は岩盤部と土砂部で異なるが、ほとんどが岩着されている。基礎の岩盤は節理が発達した風化した粘板岩である(写真5.8.8)。

盛土に配置された水抜きパイプは正常に機能しているが、擁壁底面下に山からの多量の湧水が見られるとともに、部分的に壁面基礎部が流失している(写真5.8.9)。本現場の崩壊原因として、基礎岩盤の風化と北山川の強い流れによる基礎の洗掘、および背後地山からの多量の排水による土圧の増加が考えられる。

写真 5.8.6 護岸兼用軽量道路盛土の崩壊箇所全景(下流側)

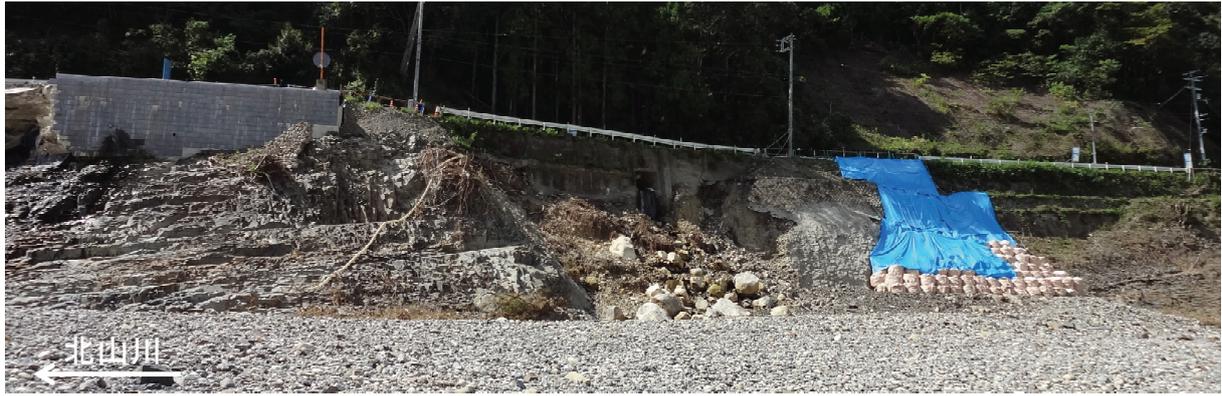
写真 5.8.7 護岸兼用軽量道路盛土の崩壊箇所全景(上流側)

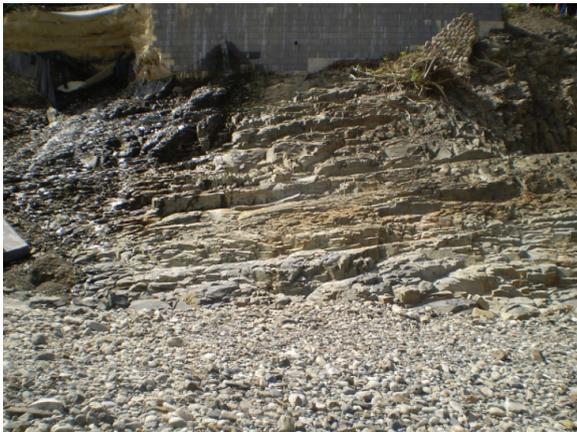
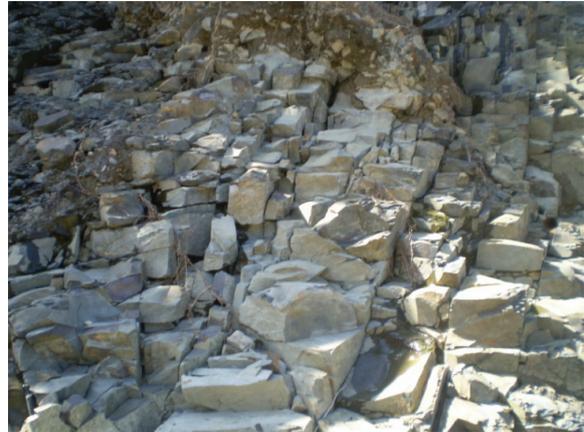
写真 5.8.8 護岸兼用軽量道路盛土の崩壊箇所全景(上流側)

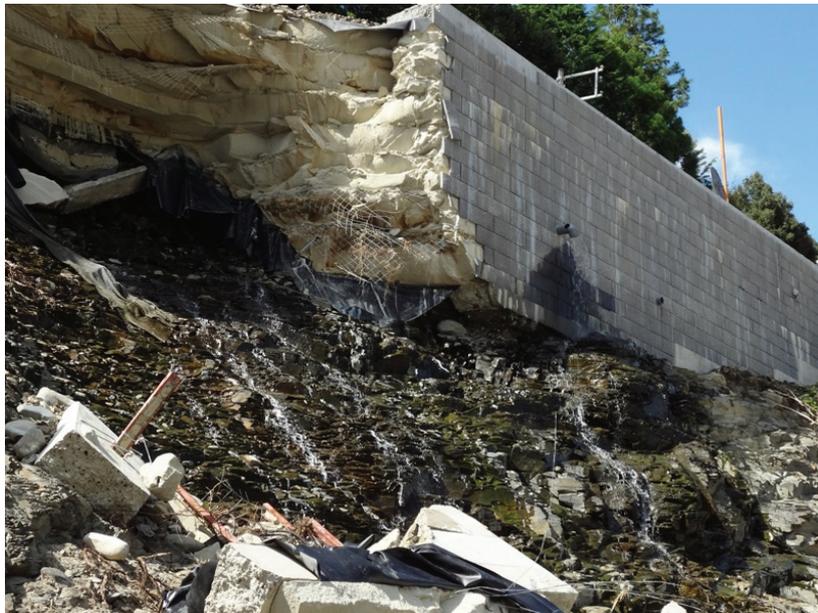
写真 5.8.8 護岸兼用軽量道路盛土の崩壊箇所全景(上流側)

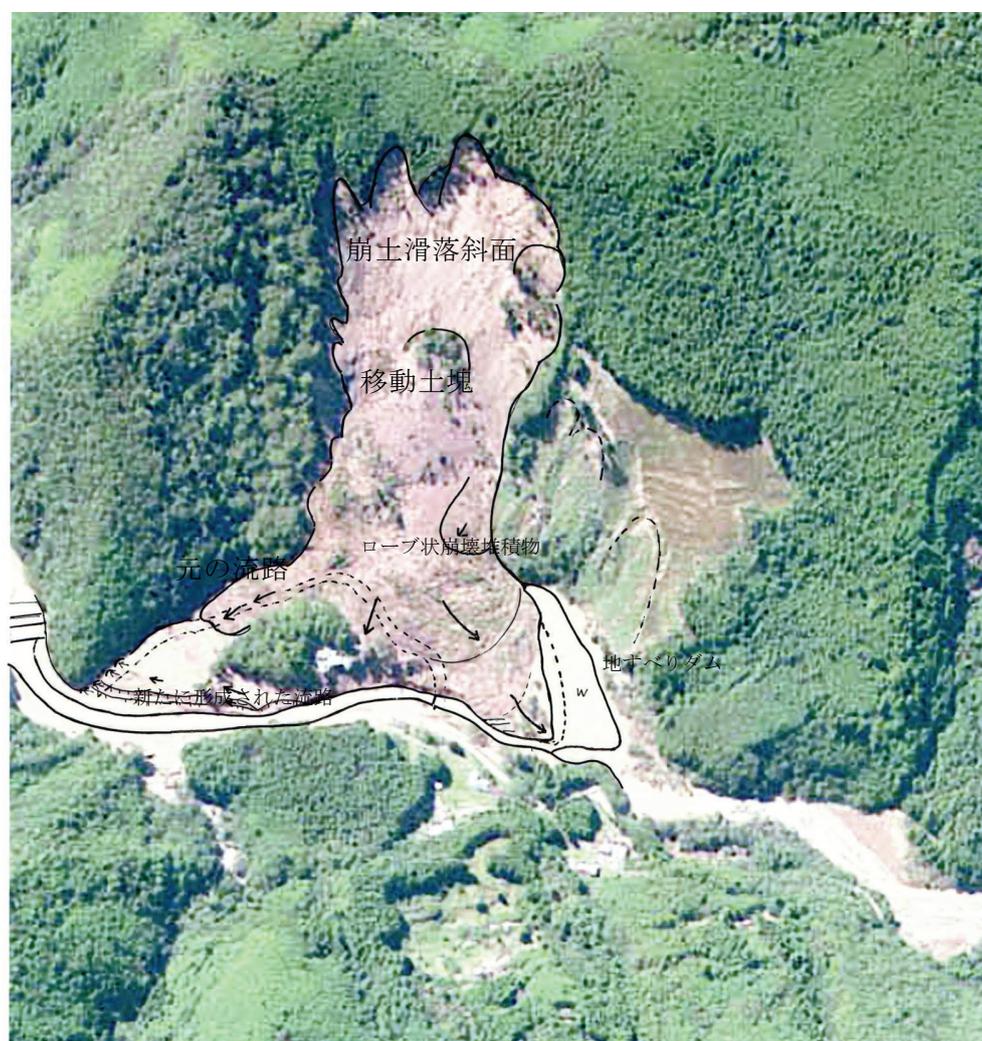
図5.9.3 奥番の崩壊と地すべりダム³⁾

三越川(奥番)では、泉正徳氏(前本宮町長)や奥番地区住人の話では、8時30分～9時頃に斜面が崩壊して河道閉塞が起こり、川幅約300mの地すべりダムができた。ダム決壊時には寺と公民館が崩れ落ちるように消失した。萩では急に三越川の水位が下がったので、住民が高所に避難して約3時間が経過した12時頃、萩では三越川の水位が3回(約15～30分の間隔)上昇した。
