平成 23 年台風 12 号による紀伊半島 における地盤災害調査

報 告 書

平成 23 年 11 月

公益社団法人地盤工学会
一般社団法人日本地質学会
一般社団法人日本応用地質学会
関西地質調査業協会
中部地質調査業協会

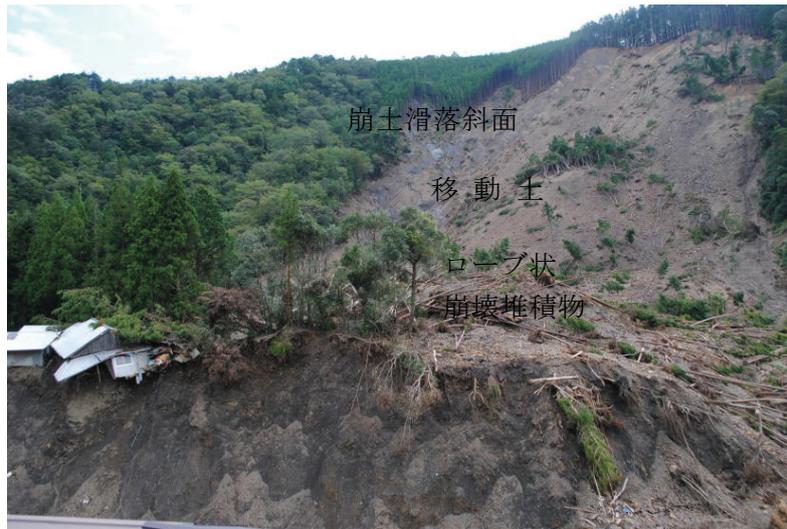
写真5.9.1 崩壊部：羽六層下部の泥岩優勢砂岩泥岩互層が広く露出する。
崩土は移動土塊，ロープ状崩壊堆積物からなる。
ロープ状崩壊堆積物の一部は環流丘陵を越流している。

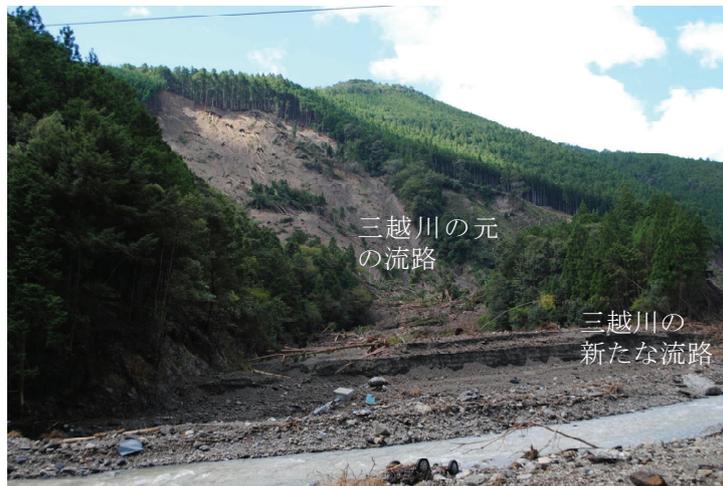
写真5.9.2 崩壊全景．三越川（新流路）右岸には地すべりダムの決壊に伴って
形成された堆積物があり，3段の平坦面が認められる。

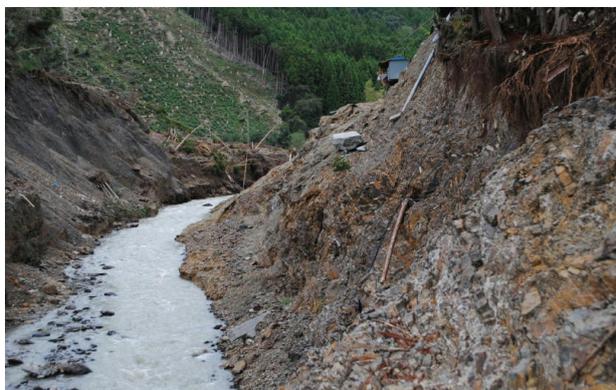
写真5.9.3 溢流・侵食によって新たに形成された流路

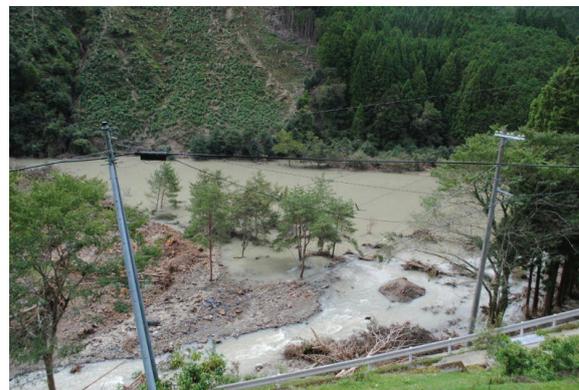
写真5.9.4 三越川を堰き止めた地すべりダム
右：上流側，左下：流出部

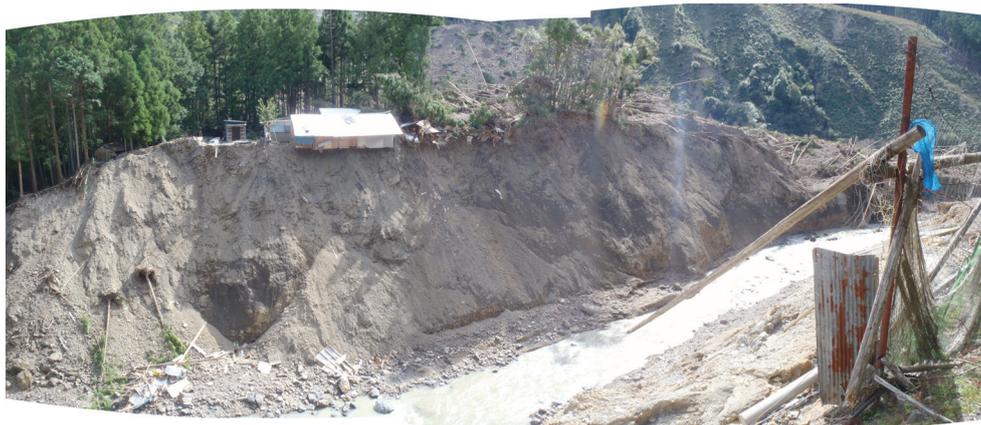
写真 5.9.5 新しい河道の流路断面の地質は古い崩壊堆積物と見られる

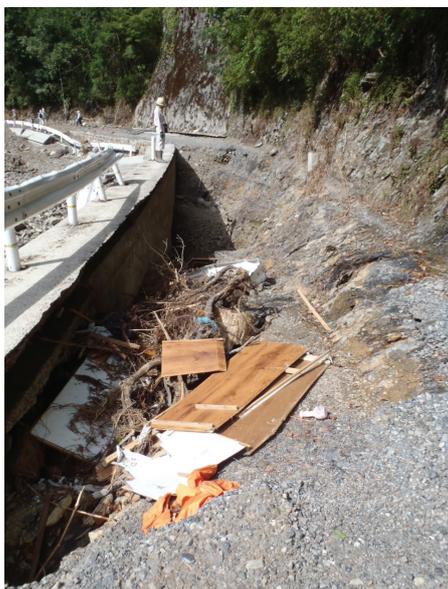
写真 5.9.6 下流道路盛土の流失

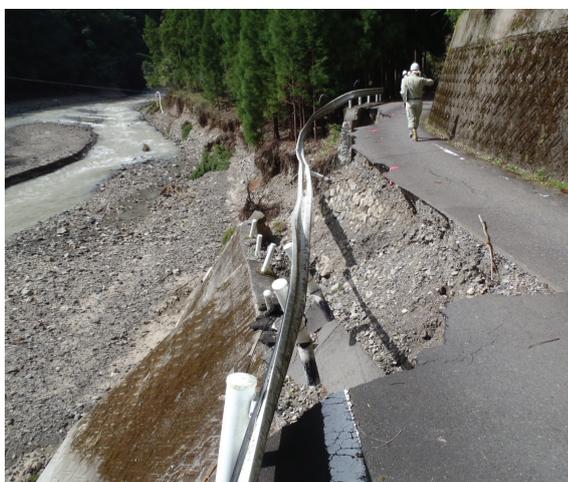
写真 5.9.7 下流ブロック積護岸の崩壊と道路の被災

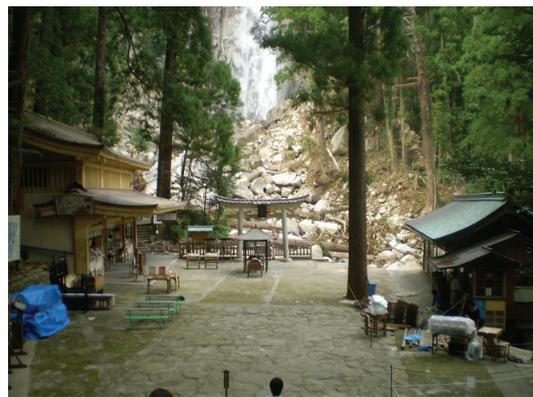
世界文化遺産に登録されている那智大滝周辺斜面が土砂崩壊し(図6.3.1, 写真6.3.1), 飛瀧神社が被害を受けたほか, 大滝前面の滝壺や溪流に大量の崩壊土および流木が堆積した。那智大滝は滝に向かって観滝台のある左側の斜面から樹木とともに大量の岩石が崩壊し(写真6.3.2), 滝壺および溪流に堆積して景観を大きく変化させている(写真6.3.3, 写真6.3.4, 写真6.3.5)。滝前の飛瀧神社遙拝所前面も大きくえぐられており, 一部立ち入り禁止の措置が取られている(写真6.3.6)。

崩壊は那智川流域の他の崩壊地と同様に花崗斑岩の巨礫が崩壊したものである。神社の周辺には今回崩壊した土石と同様な岩塊が多く見られ, 過去に何度も同様な崩壊が発生していたと推察される。この地区の崩壊状況は, 他地区の土石流と異なり, 基盤岩上の花崗斑岩が崩壊したのではなく, 過去に崩壊して堆積していた不安定な崩壊土砂が大量の降雨および洗掘等により崩壊したものと考える。

写真 6.3.1 飛瀧神社から見た那智大滝(被災後)

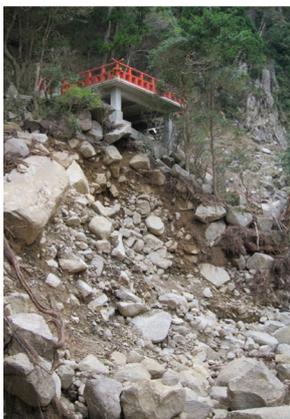
写真 6.3.2 観滝台下部の崩壊

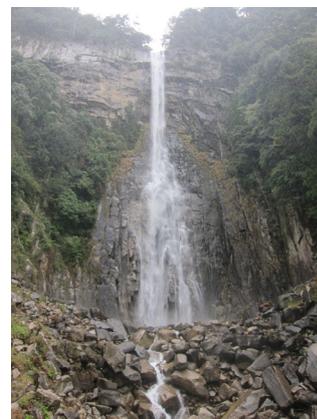
写真 6.3.4 那智大滝(被災後)

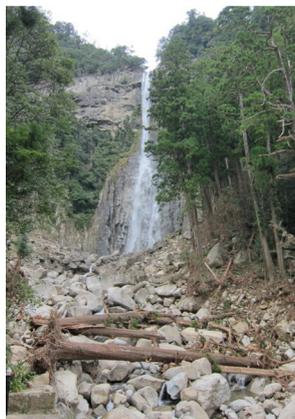
写真 6.3.5 崩壊岩石堆積状況

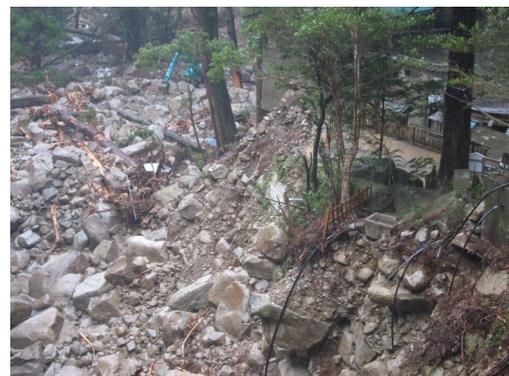
写真 6.3.6 瀧遙拝所前面の崩壊状況

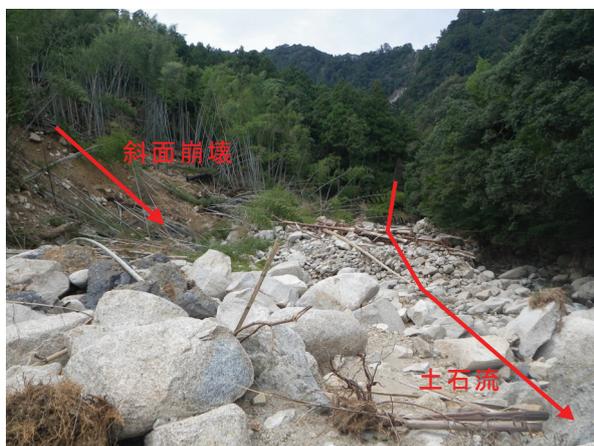
那智山荘上流の崩壊地(図6.4.1, 写真6.4.1, 写真6.4.2)は, 基盤岩の旧土石流堆積物が強風化泥岩を巻き込む形ですべったものである。旧土石流堆積物は, 岩塊混じり粘土質砂, 強風化泥岩は固結砂質粘土状を呈しており, 軟質である。現河床は, 図6.4.2に示すように, 崩壊地下方のみ谷状にえぐられた形状を呈している。また, この下流側には泥岩の固結土砂状転石が点在している。このことから, 崩壊は一連の土砂災害の初期に土石流による斜面末端部の侵食によって発生し, 川を閉塞するような形状で崩壊土砂が堆積したと考える。最終的には, 軟質な崩壊土砂が崩壊地方向から供給される沢水により流出したと推察される。

写真 6.4.1 那智山荘から見た那智川(上流側)1

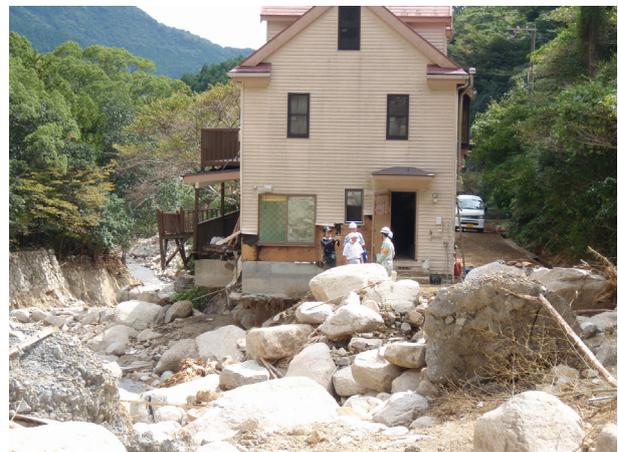
写真 6.4.2 那智川上流から見た那智山荘

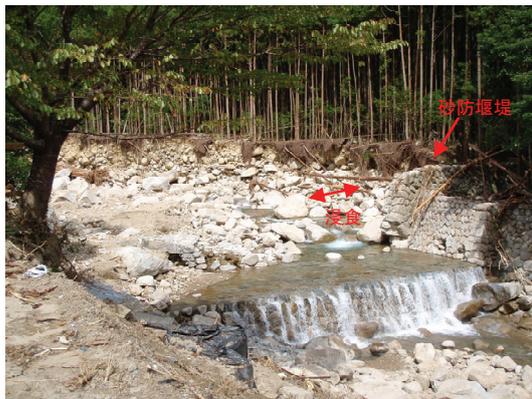
那智山荘の住民の方の証言によれば, 梅雨の時期には川の水位が2mぐらいになることはあるが, 今回は川幅が普段の4~5倍まで拡大し, 川の水位が4m以上上昇した。そのため, 家屋が50cm程度浸水し, 堤防および家屋の基礎部は土石流(最大粒径が2mの巨礫を含む)による侵食で被害を受けた。左岸(住宅と反対側)は土石流によって数m浸食されている(写真6.4.3)。当日は10時頃に停電になり, 携帯電話も使えなくなった。夜中には川の水位は4m近くになり, 2時半ごろに裏庭(上流側)で轟音がした。翌朝になって自宅2階から裏庭を見ると, 裏庭が削られ, アトリエが流されていた(写真6.4.4)。2時半ごろの轟音は流木がアトリエにぶつかった音と思われる。また, この地区では3~4年前にも大雨による斜面の崩落(写真6.4.5)で, 道路が閉鎖されたことがある。今回も同じような斜面の崩壊と, 河川の浸食による護岸の基礎部の洗掘が広範囲に及んでいた(写真6.4.6から写真6.4.8)。

写真 6.4.3 那智山荘から見た那智川(左岸側)

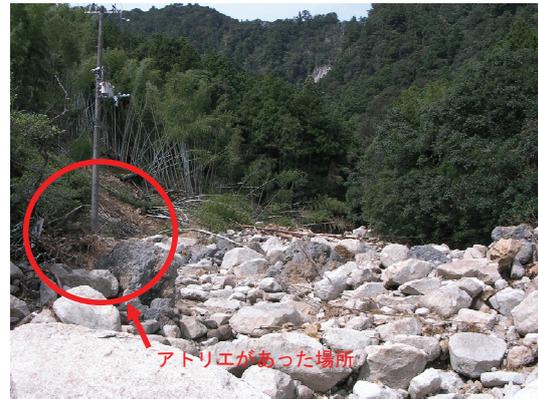
写真 6.4.4 那智山荘から見た那智川(上流側)2

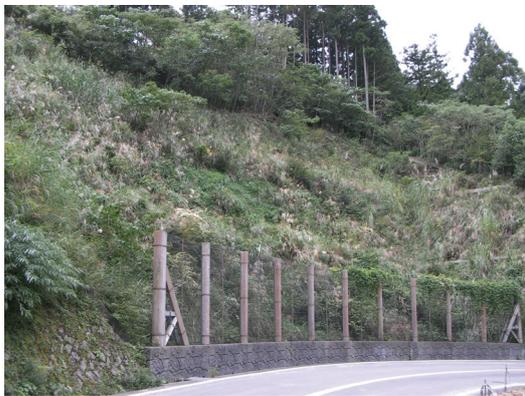
写真 6.4.5 3-4年前の崩壊地

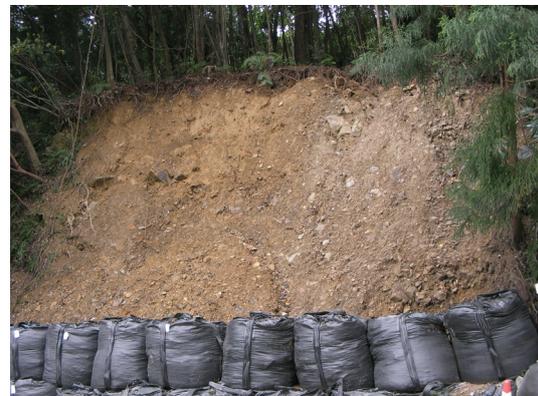
写真 6.4.6 那智山荘近くの崩壊地 1

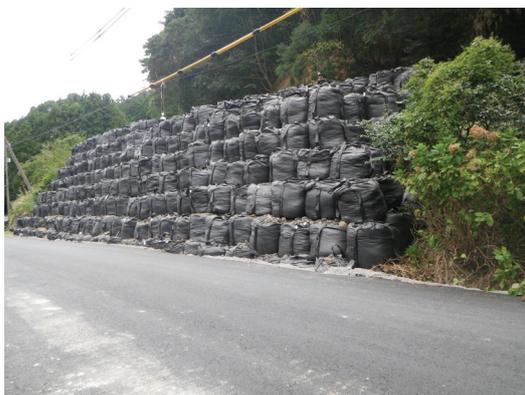
写真 6.4.7 那智山荘近くの崩壊地 2

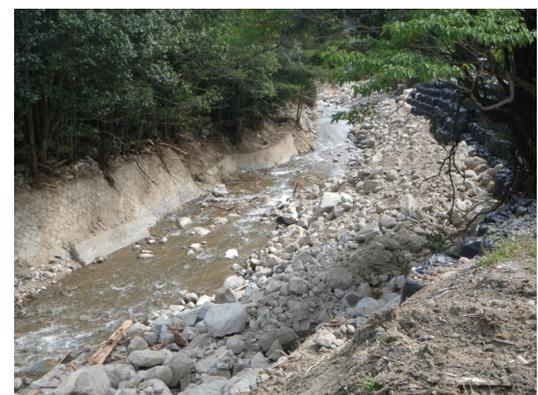
写真 6.4.8 浸食による護岸基礎部の洗掘

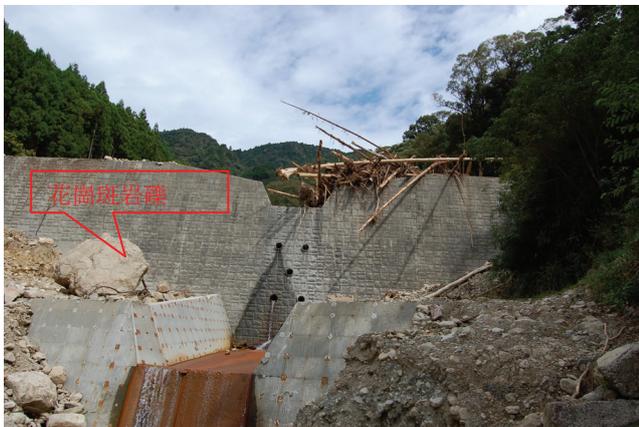
写真6.5.4 支沢b砂防堰堤の流木堆積状況(手前は堰堤を越えた花崗斑岩の巨礫)

高く、早急な対策が必要である。応急対策としては、堰堤背後の除石(流木を含む)が適切であるが、施工方法には検討を要する。恒久対策としては、新たに砂防堰堤を設けることが考えられ、その位置については詳細な検討が必要である。

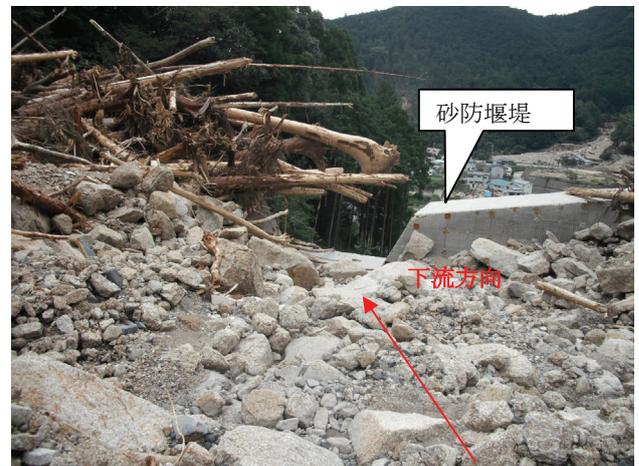
崩壊②; 幅約30m, 長さ約90m, 滑落崖の標高は290m付近である(地質は熊野酸性火成岩類). 崩壊は深さが10m程度と推定され, 尾根部で発生している. 支沢bではこれらの崩壊(①②他)により発生した崩壊土砂と沢筋に堆積していた崩積土等が土石流となり, 下流に流出したと思われる. 災害後の堰堤背後の状況を写真6.5.5, 写真6.5.6に示す. 土石流は堰堤下流においても道路や擁壁を破壊しており, 越流後も流れのエネルギーが莫大であったことを示している(写真6.5.7). 花崗斑岩の巨礫は二ノ瀬橋まで達している(写真6.5.8).

写真6.5.5 砂防堰堤背後の状況(満砂)

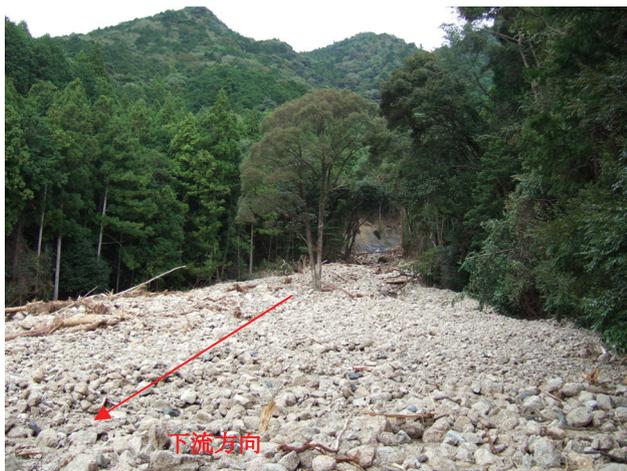
写真6.5.6 砂防堰堤背後は礫が密集(ほとんどが花崗斑岩礫)傾斜10°程度

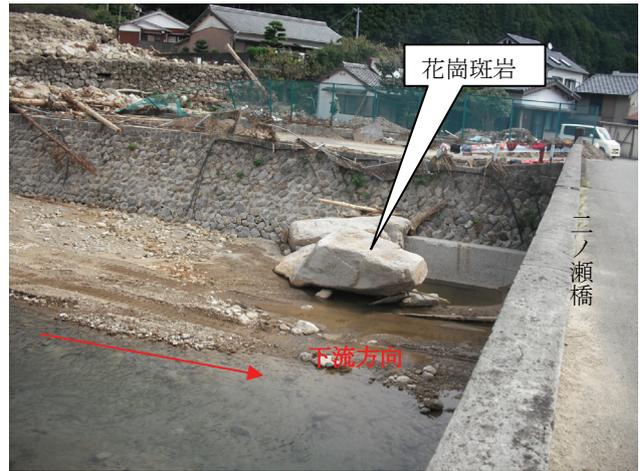
写真6.5.8 二ノ瀬橋付近に見られる巨礫(花崗斑岩)

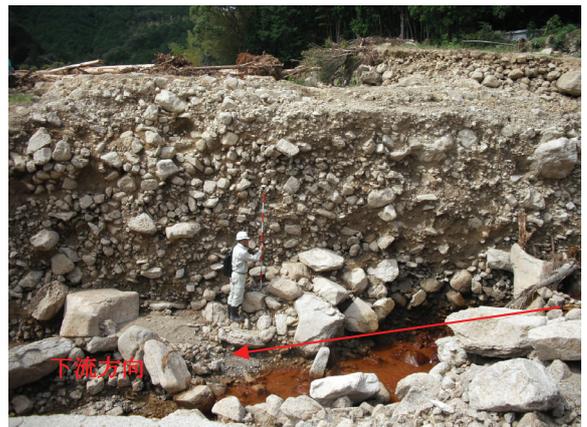
支沢b; 斜面下方に扇状地形が認められ、砂防堰堤下流の流路側壁には、写真6.5.10に見られるように、土石流堆積物が厚く堆積し、過去の土石流の履歴が伺える。また、沢の中流部においても写真6.5.11に示すように厚い崩積土が分布する。豪雨時には、崩壊①や崩壊②のような中～上流部での山腹崩壊が発生すれば、これらの崩壊土砂と

写真6.5.10 堰堤下流に見られる旧土石流堆積物(厚さ4m以上)

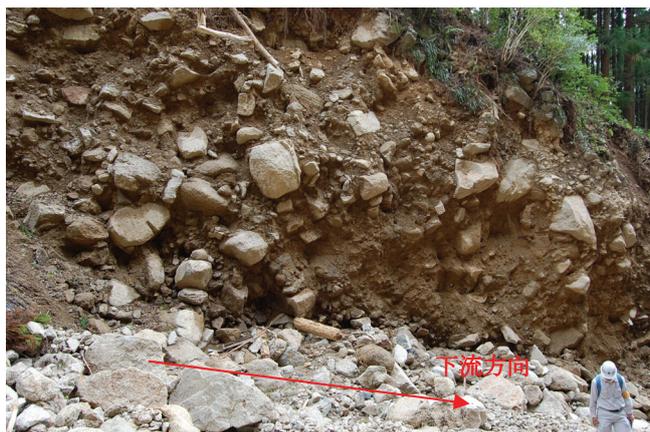
写真6.5.11 支沢bの崩壊地①付近の左岸に見られる崩積土(土石流堆積物)厚さは8m以上

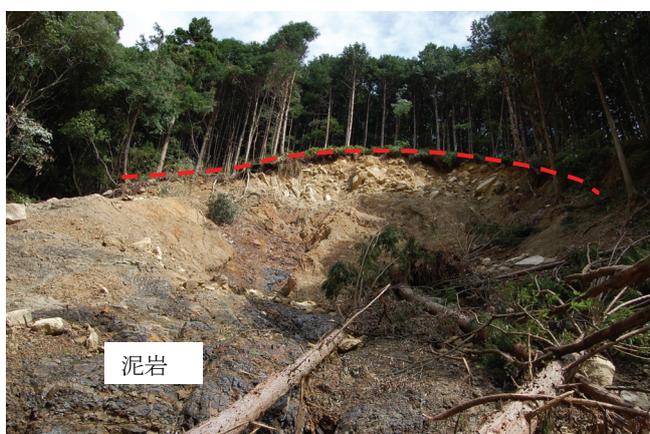
元々沢に堆積していた崩積土とが一体となり、流下するものと考えられる。崩壊①は熊野層群（泥岩）が受け盤を呈する斜面で発生したもので、風化生成物を主体とする崩壊土砂は既に土石流となって流下し、斜面下部に残存していない（写真6.5.12）。熊野酸性火成岩類の分布域で発生した崩壊②は、花崗斑岩の岩盤崩壊である。斜面下部には崩壊土砂が厚く堆積し、今後の土石流の土砂供給源となっている（写真6.5.13）。

写真6.5.12 支沢b崩壊地①の状況(地質は熊野層群)

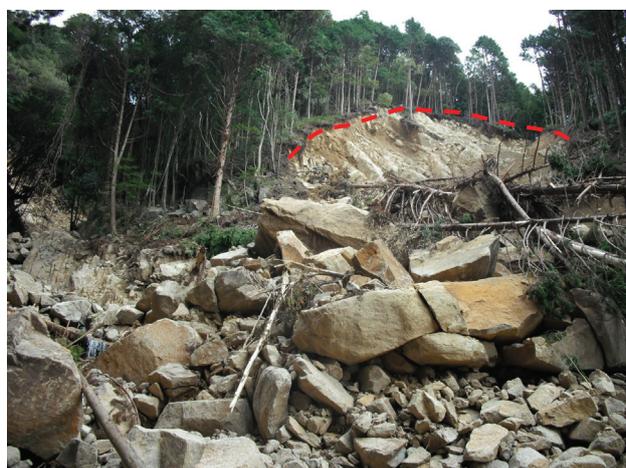
写真6.5.13 支沢b崩壊地②の状況(礫は花崗斑岩)地質は熊野酸性火成岩類

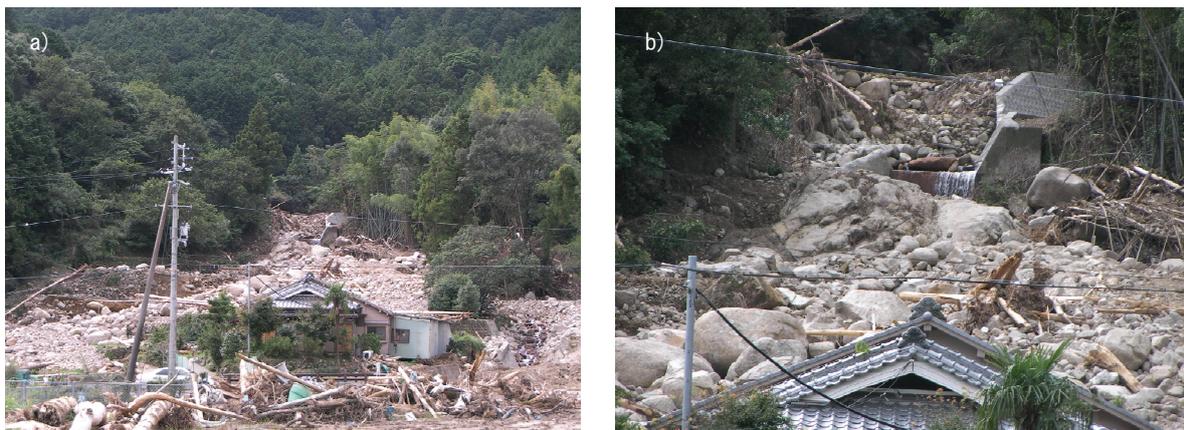
南西から那智川に流れ込む沢の上流側から土石流が発生したと考えられる(図6.6.1, 写真6.6.1)。沢の中流部にはコンクリート堰堤が築かれていたが, 土石流により半壊状態になっている(写真6.6.2)。土石流堆積物は, 最大2mの角のとれた花崗斑岩の垂円礫から構成される(写真6.6.3, 写真6.6.4)。一部で基質に粗砂～細礫が充填されている。谷の右岸側では, 洗掘面に2～3mの旧土石流堆積物を確認した。本層は, 巨礫を含む粘土混じり砂礫により構成されている。色調は茶褐色で基質は締まっている。このことから, 谷には幾度となく土石流が発生しているものと考えられる。他地点と同様に, 土石流堆積物は花崗斑岩主体であり, この起源は旧土石流堆積物および崩壊土砂の二次的な移動の可能性が高いと考えられる。なお, 土石流の中心に当たる家屋は裏に土砂・立木が押し寄せたものの, 倒壊を免れた。これは, この家屋が二条の谷に挟まれた尾根部に位置していたことが幸いしたと思われる。また, 民家の裏側(土石流の上流方向)には高さ2m, 幅15m程度の石垣堤が2段構築されていたことも, 土石流による直接的な家屋への被害を軽減したと推察される(写真6.6.5)。

写真 6.6.1 大門坂駐車場付近の土石流

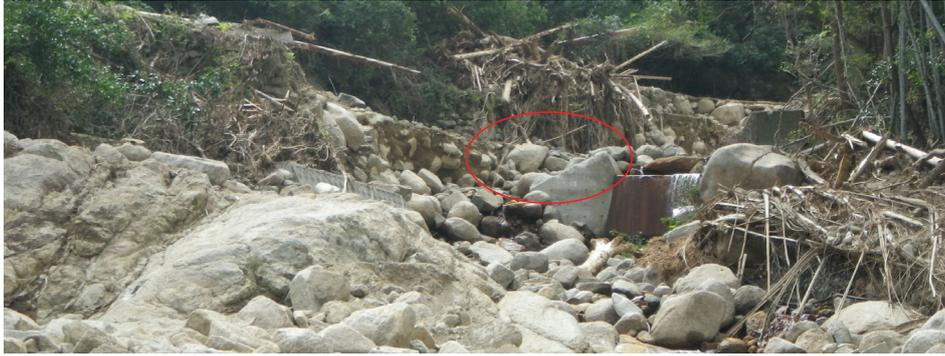
写真 6. 6. 2 中流部のコンクリート堰堤

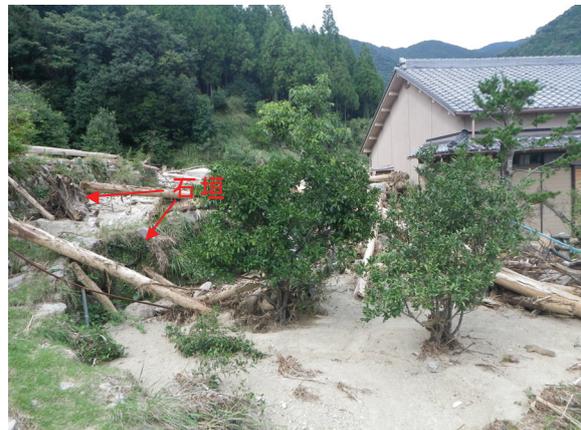
写真 6. 6. 5 倒壊しなかった家屋裏の石垣

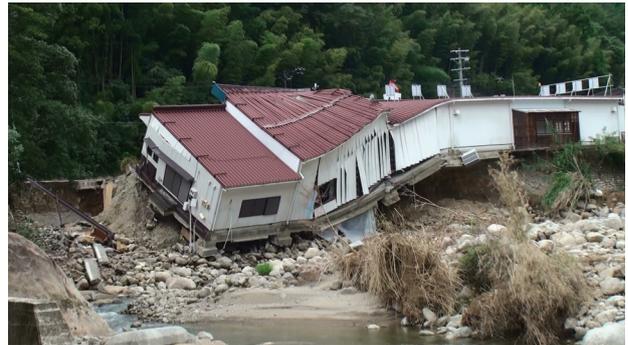
那智川を流下した土石流による護岸および建物の被害がみられた(図6.7.1, 写真6.7.1)。那智川では上流部から溪流や谷に添った斜面崩壊が多数発生しており, 崩壊土砂が河川内の堆積土砂(河床堆積物)とともに, 土石流となって流下したと考えられる。写真6.7.2は倒壊した建物から対岸側を眺めた様子であるが, 直径1m以下の巨礫を伴う土石流が流下したとみられる。また対岸側では斜面の崩壊が発生している。崩壊した護岸は古い石積み護岸であるが, 図6.7.1に示すように護岸被災箇所では流れが急変しており, 那智川を流下する土石流によって激しい洗掘を受けたものと考えられる。写真6.7.3および表6.7.1は倒壊した建物の地質状況を示している。

写真6.7.1 護岸の洗掘による建物の被害

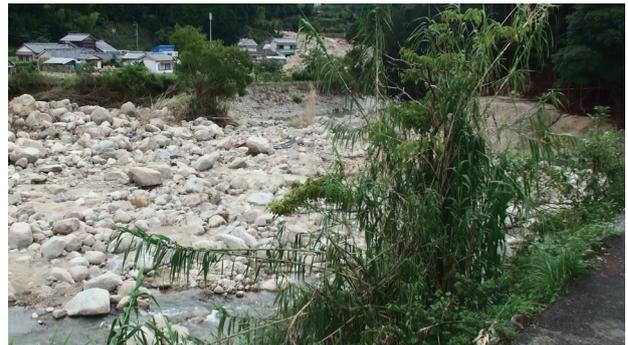
写真6.7.2 倒壊した建物から対岸側を見た様子

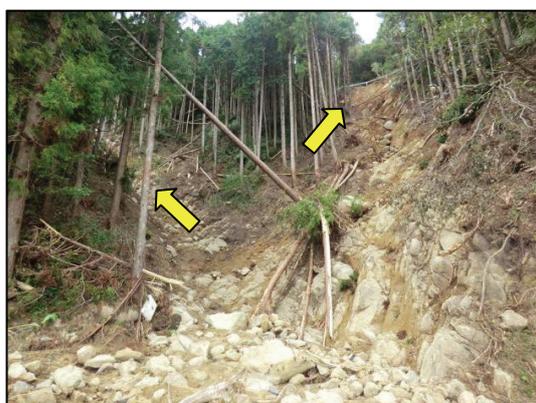
写真6.8.2から写真6.8.4は崩壊源頭部の状況である。崩壊は少なくとも3箇所で行っており、崩壊土砂は那智山スカイラインを数カ所で乗り越え流下した(写真6.8.5と写真6.8.6)。写真6.8.7は崩壊部周辺の溪岸である。この溪流ではこれまでも土石流が発生しかなりの堆積物があったことが写真6.8.7から伺え、今回の豪雨によって崩積土が流下したと推定される。写真6.8.8に示すように溪床にはCL～CM級の花崗斑岩が露岩し、両岸にも基盤岩が露岩していることから、崩積土がほとんど流下したと考えられる。

写真6.8.2 源頭部①

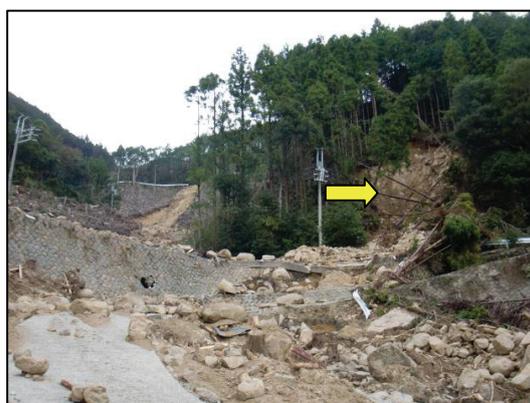
写真6.8.3 源頭部②

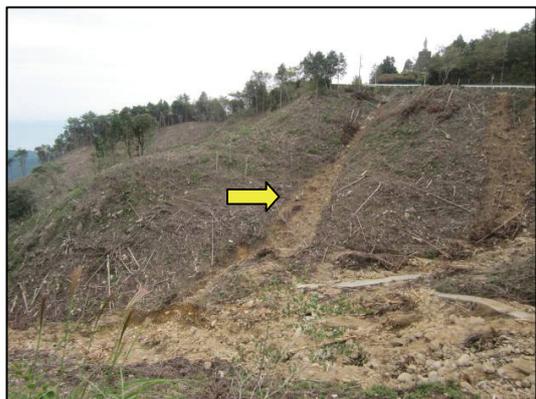
写真6.8.4 源頭部③

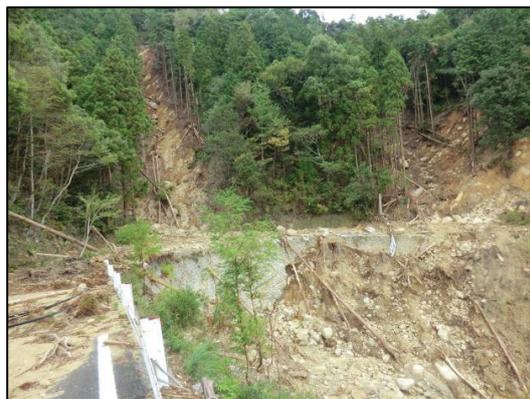
写真6.8.5 土石流の流下

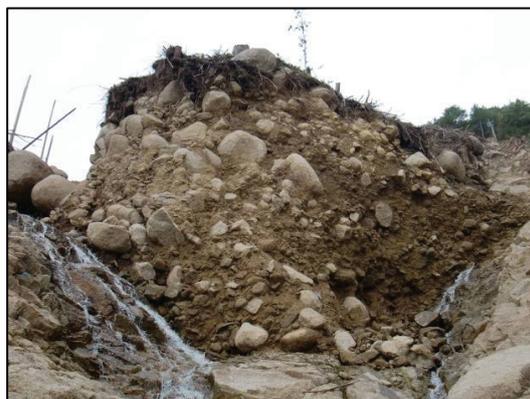
写真6.8.7 溪岸の土石流堆積物

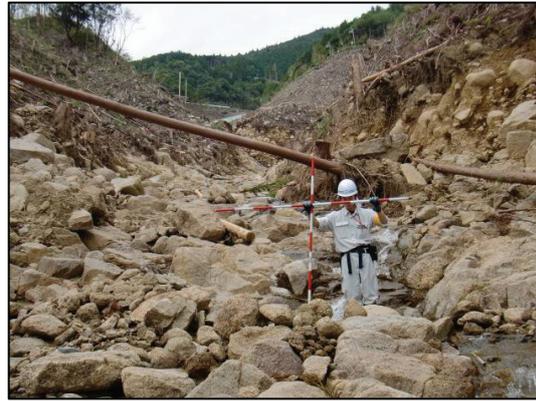
写真6.8.8 溪床の基盤岩

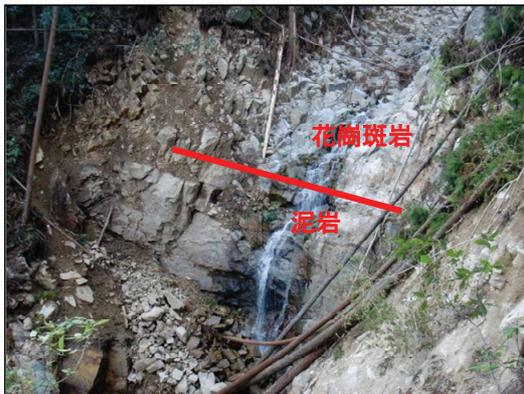
土石流の合流点から少し下流部で基盤岩が花崗斑岩から泥岩へ変わる崖がみられる(写真6.8.9)。ここから土石流は崩積土や風化泥岩を巻き込んで流下した(写真6.8.10)。また、中流域では多くの堆積物(写真6.8.11)が見られるとともに、土石流が溪流から越流し周辺の針葉樹林内へ流れ込み堆積した岩の堆積(写真6.8.12)が見られた。更に下流域では、土石流により溪岸斜面が浸食され(写真6.8.13)、溪流幅全体に礫や流木が堆積している(写真6.8.14)。近隣の住民によると普段は幅3m程度の溪流であり、絶えず水が流れているとのことであった。

写真6.8.9 花崗斑岩と泥岩の境界部

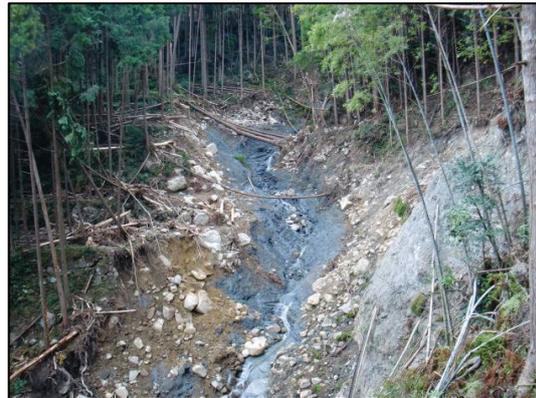
写真6.8.10 中流域で見られる基盤岩

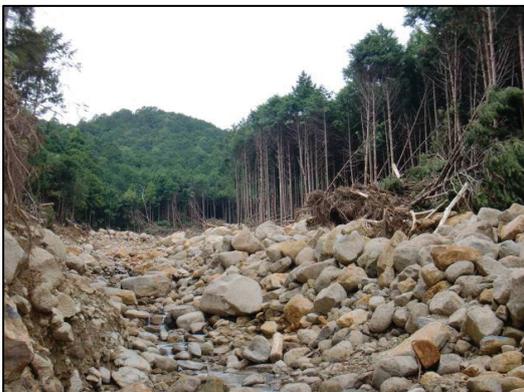
写真6.8.11 中流域の土石流堆積物

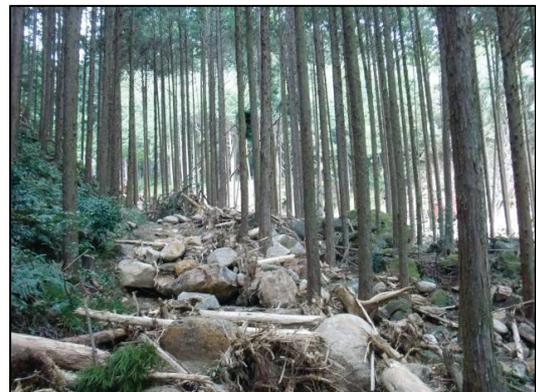
写真6.8.12 植林内に越流した土石流

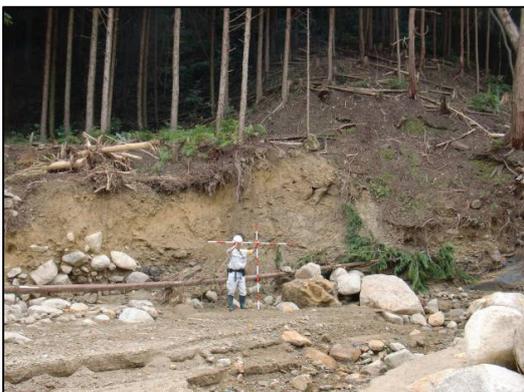
写真6.8.13 溪岸斜面の浸食

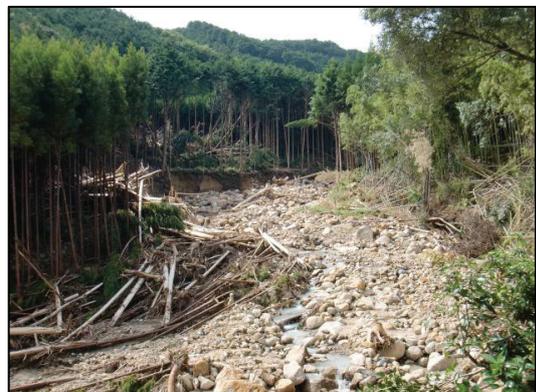
写真6.8.14 下流域の土石流堆積物

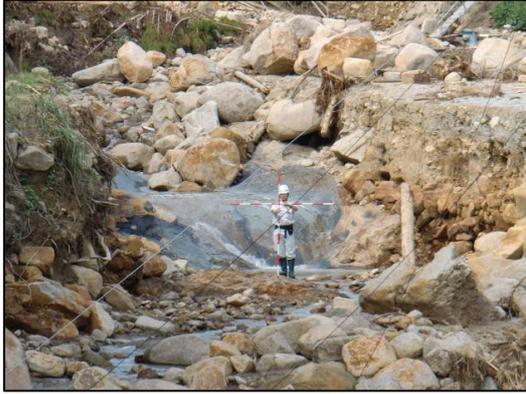
写真6.8.15は那智川合流直前の溪床であり、溪床にはCL級の泥岩の露岩(写真6.8.16)が確認できる。下流部の幅は約8mであり、土石流発生時は那智川も氾濫しており、溪流からの流れも滞っていたと思われる(写真6.8.17)。那智川に合流した後、一部の土砂は写真6.8.18に示すように県道43号の下部を洗掘している。最後に写真6.8.19は市野々小学校の状況である。窓ガラスには氾濫痕が残っており、かなりの高さまで水位が上昇したことがわかる。

写真6.8.15 那智川合流直前の溪床

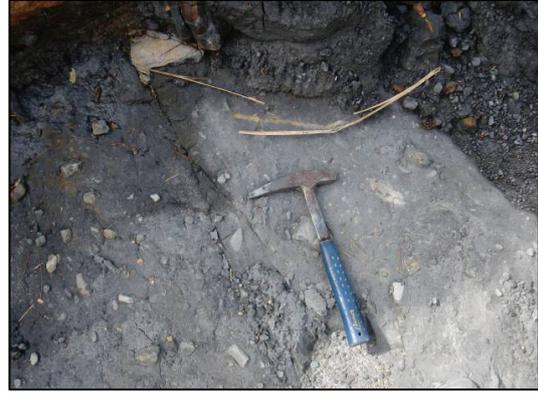
写真6.8.16 溪床の泥岩

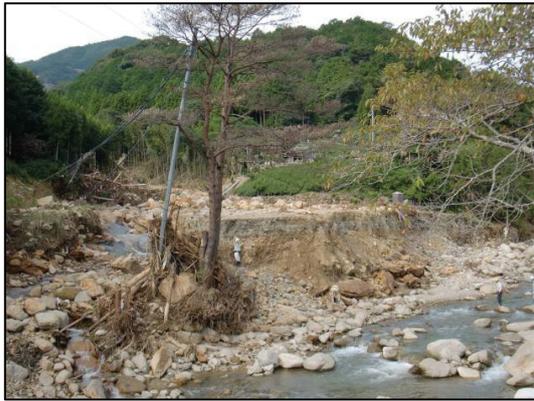
写真6.8.17 那智川合流部

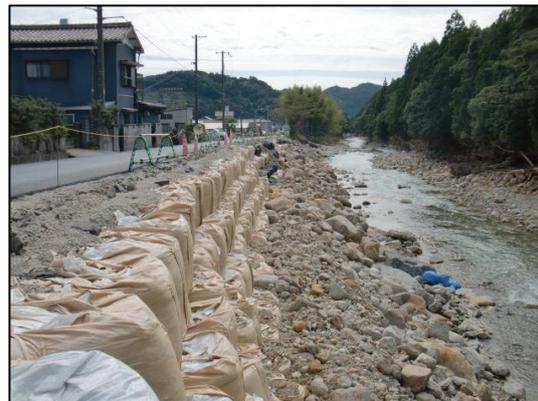
写真6.8.18 県道43号の被災箇所

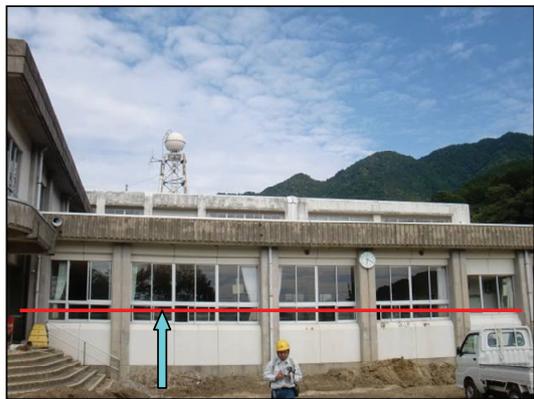
写真6.8.19 市野々小学校

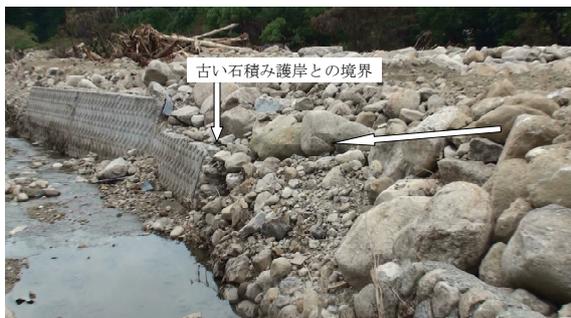
魚の首橋付近では土石流による護岸の流出が見られた。被災箇所は図6.9.1に示す那智川支流の護岸である。写真6.9.1(a)(b)は被災前後の護岸付近であるが、周囲の様子よりこの付近は路面から高さ1.2m程度まで浸水したとみられる。この地点では図6.9.1に示すように那智川の本流をオーバーフローした巨礫を含む土石流が護岸背面より流れ込んだと考えられる。写真6.9.2は護岸損傷部であるが、コンクリート護岸の一部は残っているものの、古い石積みの護岸はほぼ流出している。また、写真6.9.3は付近の被災した家屋である。那智川がやや右に曲がるこの付近では、那智川に沿って流下した土石流の一部が直進し、建物へ大きな被害を及ぼした。

写真6.9.2 護岸損傷部(コンクリート護岸の一部は残っているが、古い石積み護岸は大部分流出)

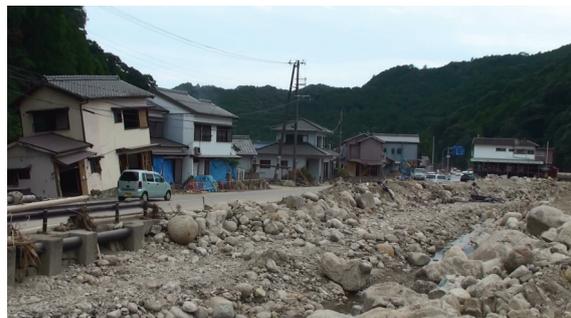
写真6.9.3 家屋の倒壊(裏山で土石流発生)

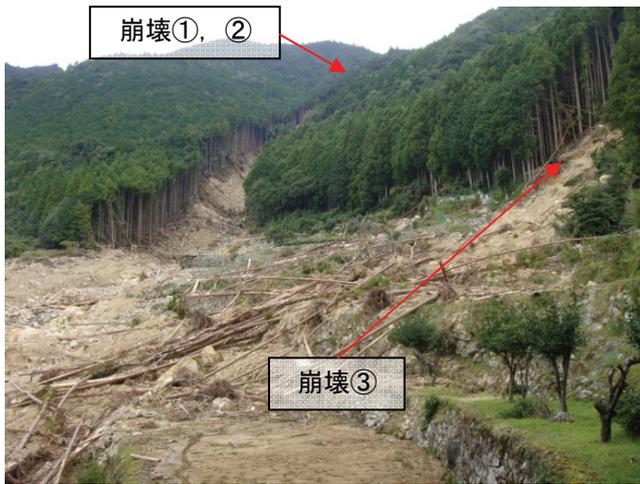
写真6.10.1に金山地区および西山地区の位置および土石流の概要を示す。金山地区から西山地区は、妙法鉦山(1972年廃坑)の従業員宅地があった箇所であり、当時は映画館、スーパー等もあり栄えていた。現在は、宅地跡が残っているが、植林や棚田がほとんどを占める。また、大字南平野へ向かう県道43号が通っている。この地域での土石流痕跡を図6.10.1に示す。土石流源頭部では、谷筋に沿って大きな斜面の崩壊が見られた(写真6.10.2)。崩壊①、②の箇所(写真6.10.3)では、比高(河床～崩壊頂部)が約113m、85mの崩壊が発生し、約30～48mの幅で土砂が流出していた。また、崩壊③(写真6.10.4)では、水平距離51m、幅67mの崩壊が発生し、崩壊部の傾斜は38度であった。斜面の崩壊により流出した土砂は、金山地区の民家2軒と棚田を飲み込んだ(写真6.10.5)。金山地区の民家周辺では、幅122mに渡って、土砂が通過した跡が見られ、堆積した土砂の厚さは約12m程度であった。また、土石流は巨礫と土砂の混合物であり、崩壊土砂が金山谷川流域全体に残存していた。礫のうち巨礫の大部分は花崗斑岩であり、砂岩・泥岩の巨礫は稀である。最大粒径2m近い巨礫があるが、粒径30～50cmの材料が大半を占めていた。この地域では、山腹の上部に花崗斑岩、下部に熊野層群の砂岩・泥岩が分布するが(図6.10.1)、熊野層群分布域の谷沿いには過去の土石流による花崗斑岩を起源とする堆積物が分布していた。今回の土石流では、花崗斑岩域で発生した崩壊に加えて、谷沿いに堆積していた旧土石流堆積物が再移動し流下するとともに、多量の崩壊土砂が谷沿い全体に残存することとなったものと推察される。この土石流は、下流側の西山地区に到達し、県道43号を幅37mに渡り流出させた。その周辺の土石流の幅は約50m程度であった。さらに、下流の植林(スギ)や田んぼを約50～70mの幅で飲み込みながら(写真6.10.6, 写真6.10.7)、那智川まで土砂が流出した。

写真6. 10. 2 斜面の崩壊箇所

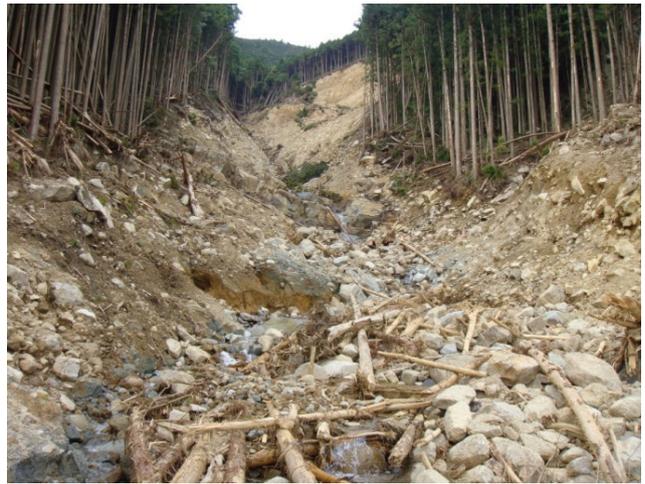
写真6. 10. 3 斜面の崩壊箇所 (①, ②)

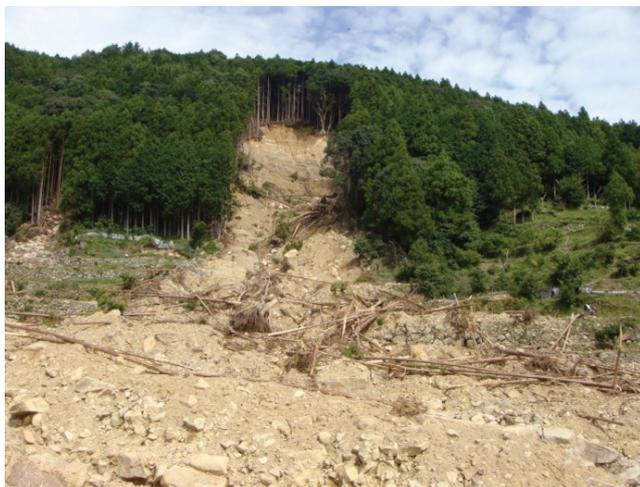
写真6. 10. 4 斜面の崩壊箇所 (③)

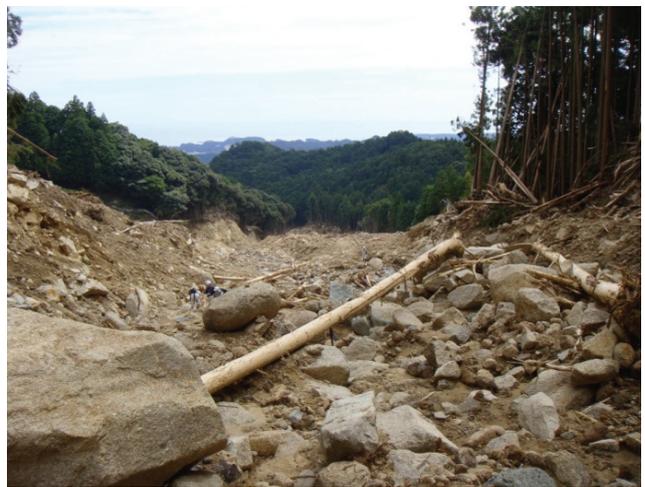
写真6. 10. 5 滑動土砂の堆積 (金山地区)

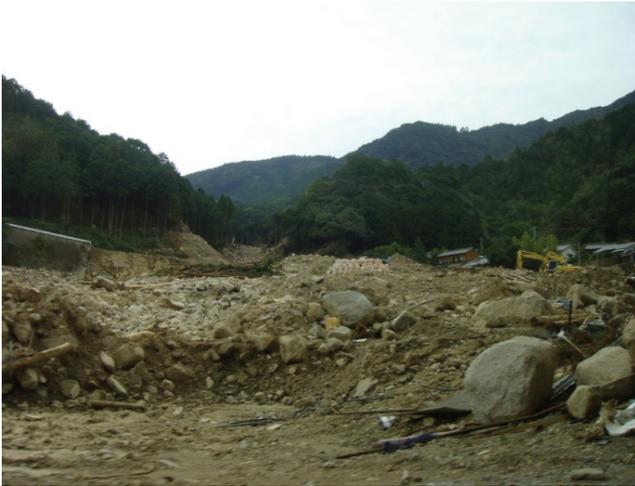
写真6.10.6 県道43号の流出（西山地区）

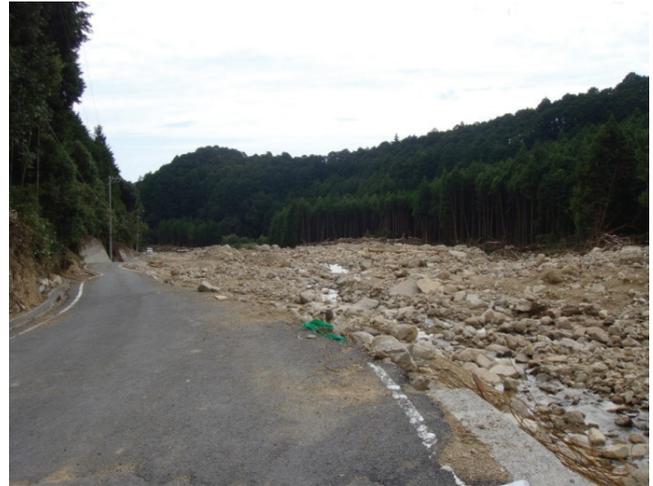
写真6.10.7 滑動土砂の堆積（西山地区）

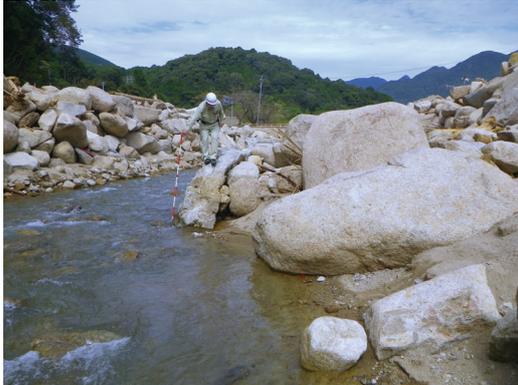
那智川へ西から金山谷川が流れ込む箇所で、最大粒径2m近い巨礫が堆積している。巨礫の大部分は花崗斑岩である。この地点の巨礫は金山・西山地区から流下してきた土石流に因るもので、このため、河道が狭まるとともに河床が浅くなり、越水により東側の低地の民家へ土砂流入や建物への被害が及んだと推察される。

写真6.11.1 井関保育所付近の那智川

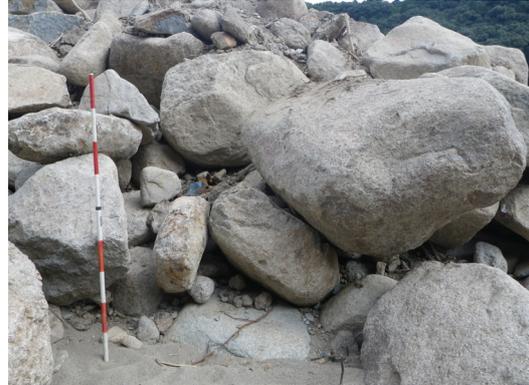
写真6.11.2 直径約2mの巨礫

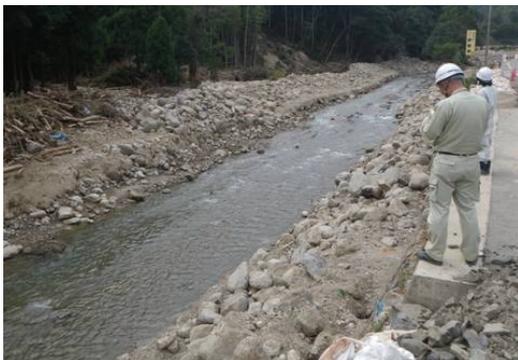
土石流の最大径は0.5m程度であり、上流側の堤防が越流されたことにより、土石流の勢いが軽減されたと推察される。このあたりでは、越水によって運搬された土砂が建物内に入るなどの被害が多くみられた。河床に堆積している土砂の粒径から、土石流はこのあたりまで到達したと推察される。

写真6.12.1 那智井関郵便局付近の那智川

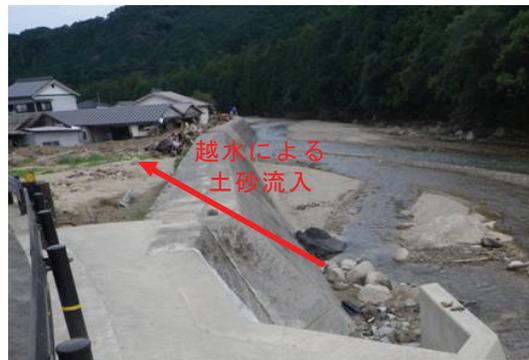
写真6.12.2 越水による土砂流入

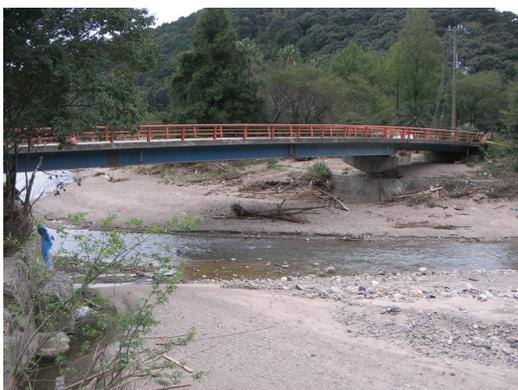
洪水の痕跡は見られるが、河床堆積物の粒径から、この地点まで土石流は到達していないと思われる。

写真6.13.1 那智天然温泉公園付近の那智川

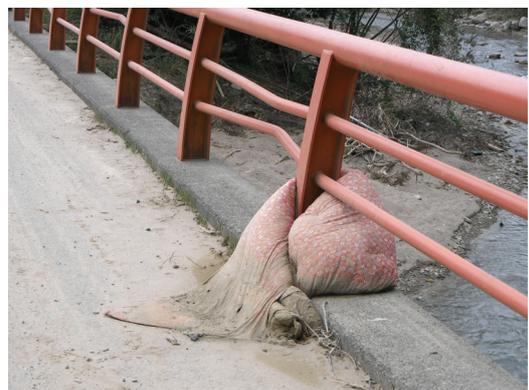
写真6.13.2 洪水の痕跡

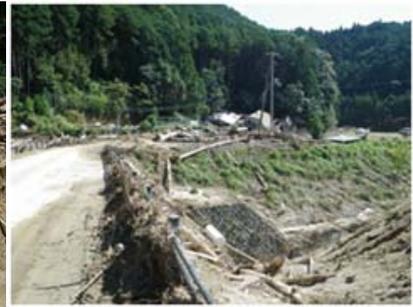
図-4 に Google による調査地点付近の空中写真および位置を示す。調査地点付近の地質は、新第三紀中新世の火成岩である熊野酸性岩類に属する花崗斑岩を基盤としている。本地点では、図-5 に示すように、今回の豪雨による河川の増水・氾濫により、電線に木の根等の付着が確認できるとともに、浅里では家屋の1階屋根付近まで水位が上昇し、家屋の浸水や農地の冠水、道路の浸食などの大きな被害が見られた。また、高岡地区では図-6 に示す相野谷川の輪中堤の崩壊による被害も見られた。地盤災害としては、浅里地区において図-7 に示す家屋裏山に崩壊が発生し、家屋の倒壊等の被害が見られた。この斜面崩壊箇所の崩壊面に分布する花崗斑岩は、丸みを帯び巨礫状をなすコアストーンとマサが混在していた。大和田川では土石流が発生し、和田ではこの土石流による被害が見られた（図-8）。図-9 に示す国土地理院による空中写真では、この土石流の源頭部は約 2.5km 上流であると考えられる。また、この空中写真より紀宝町周辺では谷筋沿いに多数の崩壊が発生したことが確認できる。

図-8 大和田川の土石流の状況

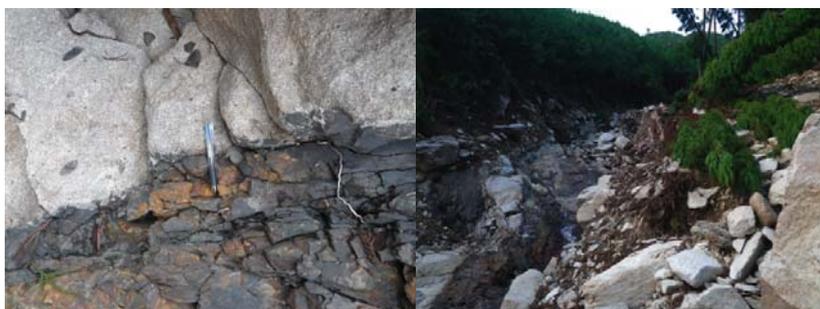
図-17 に Google による調査地点付近の空中写真および位置を示す。調査地点付近の地質は、四万十帯の砂岩・泥岩互層を基盤としている。調査地点付近では、図-18 に示すように東部付近からブロック崩壊的な崩壊が見られ、1m 以上ある比較的大きな岩塊が桑谷川を流下し堆積していた。崩壊地点付近で見られる岩塊の大きさは 2m を越えるものも見られた。崩壊面付近では砂岩が優勢であるものの、桑谷川を挟んだ右岸側では図-19 に示すように泥岩が確認できる。

図-19 砂岩と泥岩の境界の状況

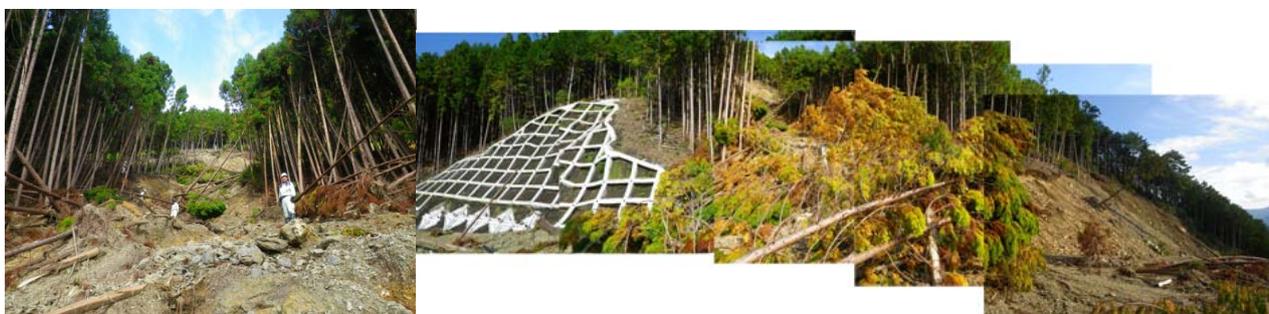
図-26 に Google による調査地点付近の空中写真および位置を示す。調査地点付近の地質は、三波川帯の結晶変岩を基盤としている。本地点では、平成 16 年 9 月の台風 21 号により斜面崩壊が発生し、それに対する対策工事として崩壊頭部付近にロックボルトおよびグラウンドアンカー工が建設中であった。本地点では、尾根付近からの図-27 に示すような崩壊により、建設中であったグラウンドアンカーに破損が見られた。グラウンドアンカーは 6 列 138 本の施工予定のうち 1 列 23 本のみが施工されており、破損状況は図-28 に示すように頭部落下に伴う受圧板の落下が 1 カ所、アンカーテンドンの飛び出しが 2 カ所であった。アンカーテンドンの飛び出しは、4 本より線のうち 1 本のみでその長さは 6m 程度であった。なお、図-29 に示すように多くのアンカーは土砂に埋没あるいは消失していた。

図-27 崩壊状況

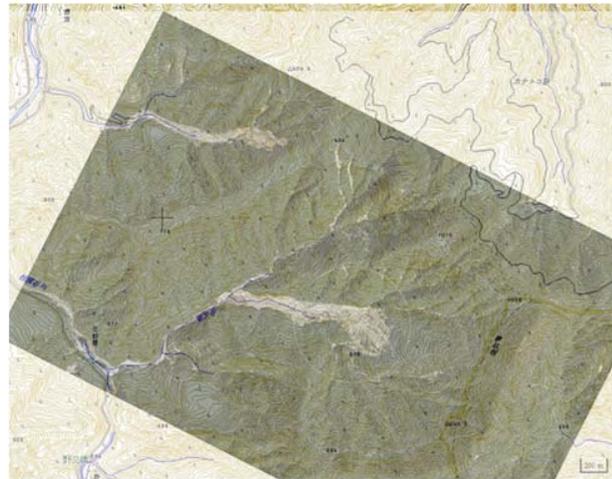
図-30 に Google による調査地点付近の空中写真および位置を示す。調査地点付近の地質は、秩父帯北帯の砂岩・チャートを基盤としている。崩壊地点の状況は、図-31 に示すように山頂付近から幅 400m～500m の大規模な崩壊が発生し、この崩壊によると思われる大量の土石の堆積が見られる。また、図-32 に示すように大量の土石の下流への流下が認められ、土石の堆積により河川幅が 50m 以上となっている箇所が存在する。図-33 に示すように河川両岸は土石流による浸食が激しく、一部は高さ 20m 以上まで浸食の影響が見られる。また、図-34 に示すように林道のり面のり枠および補強土壁にも大きな損傷が見られる。なお、宮川右支川桧原谷川との合流点近くに設置された 2 箇所の治山堰堤はこの土石流により埋没状態となっているが、宮川への土石の流下はある程度抑えられていた (図-35)。本地点では、平成 19 年 7 月に撮影された Yahoo の空中写真 (図-36) では源頭部北側に崩壊が確認できる。今回この付近を撮影した国土地理院の空中写真 (図-37) と比較すると、この崩壊を含めた南側で大規模な崩壊が発生したと考えられる。また、図-38 に示すように、本崩壊箇所の等高線形状は周辺と異なっている。

図-37 国土地理院撮影による空中写真

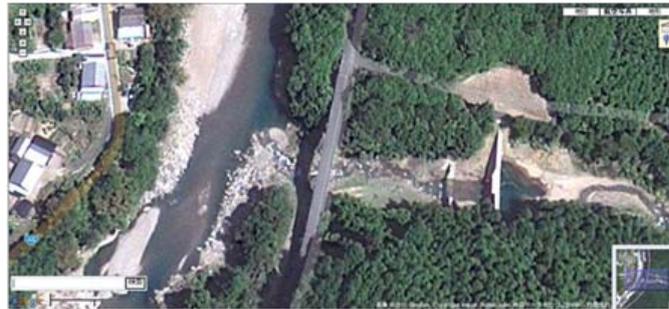
図-39に Google による調査地点付近の空中写真および位置を示す。調査地点付近の地質は、秩父帯北帯の砂岩・チャートを基盤としている。本地点では図-40 に示すように、持山谷川上流の山頂付近において幅 150m~200m 程度の大規模な崩壊が発生し、これに伴う土石流によって大量の土砂が下流に流下した。宮川合流点付近では図-41 に示すように、土石流によって高さ 15m の治山堰堤が破損するとともに河床から 20m 程度の位置にある橋梁が流出した。また、土石流の影響により対岸に河川水が越流し、河床から 10m 程度の高さにある道路および家屋などに大きな被害が発生した (図-42)。図-43 は Google の空中写真による災害前の堰堤および橋梁周辺の状況を示したものである。図-44 に示すように崩壊した堰堤付近での河川の浸食は著しく、また、この付近の土石は堰堤を越え河床から 20m 程度の高さの道路面まで達している。図-45 に示すように、堰堤は本堤工の前に副ダム工があり、副ダム工は土石流により埋没していたとの報告である。また、本堤工は土石流により破損し激しい浸食が見られる。

図-43 被災前の空中写真（Google）

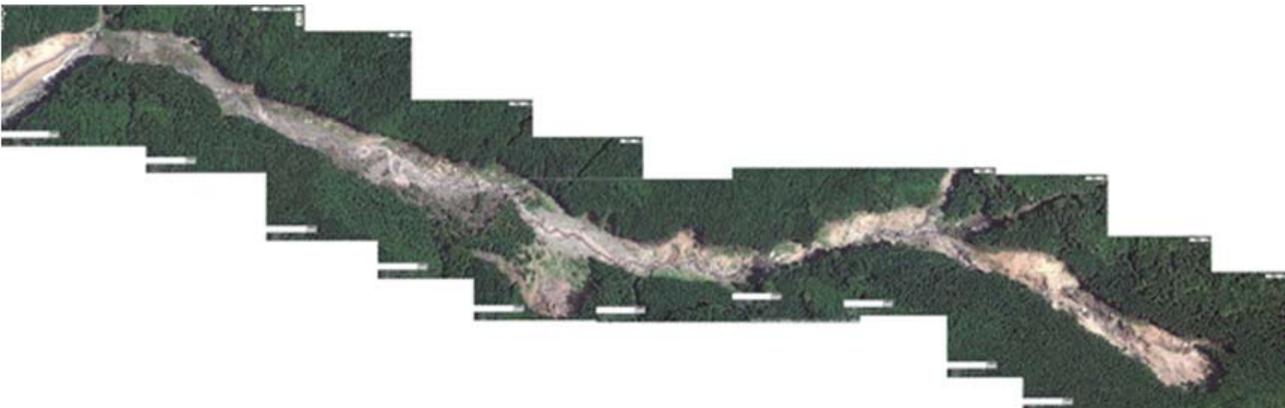
本地点では平成 16 年 9 月の台風 21 号により崩壊が発生したとの報告である。図-46 に示す Google による災害前の空中写真を上流から中流まで繋げたものと、図-47 に示す国土地理院による災害後の空中写真と比較すると、今回の災害により頭部の崩壊箇所が拡大し河川幅も広がっていることが確認できる。また、図-48 の災害前の空中写真では、崩壊頭部から中流にかけ今回の災害前にすでに河川に土砂の堆積があったことが確認できる。今回の調査で中流付近では、図-48 に示すように堆積土砂は大きく浸食されていた。また、下流にかけ土石流によると考えられる河川兩岸の浸食は図-49 に示すように著しく、一部では浸食の影響が高さ 20m 以上まで見られ、林道等の施設にも大きな被害を及ぼしていた。

図-46 上流から中流の災害前の空中写真（Google）

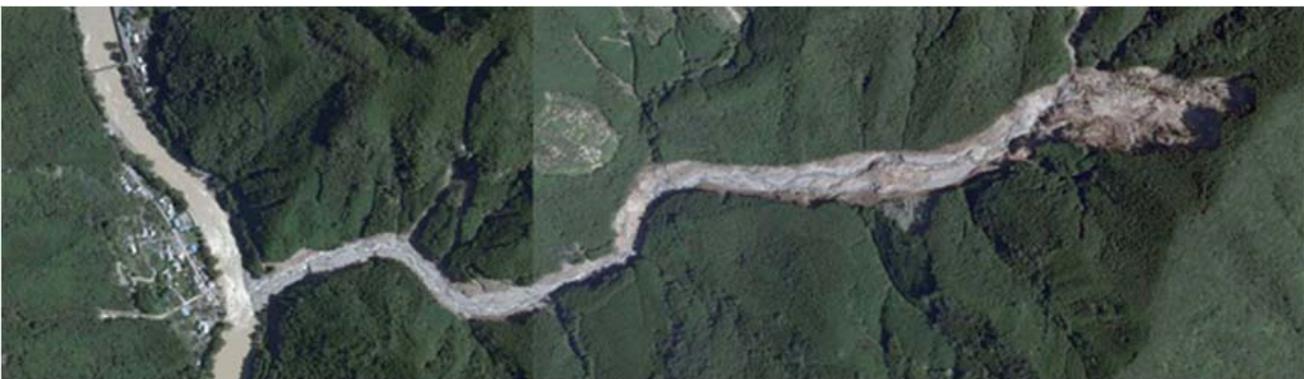
図-47 国土地理院の災害後の空中写真

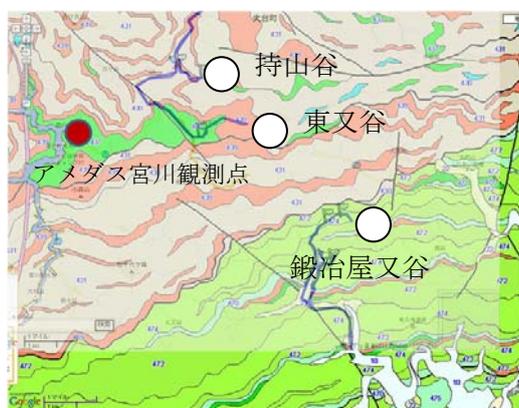
三重県内では山腹の大規模崩壊が、紀北町鍛冶屋又、大台町東又谷および大台町持山谷で見られた。これら大規模崩壊のあった3地点を見ると、図-52 に示すように地質的には鍛冶屋又が四万十帯、東又谷

図-52 大規模崩壊発生地点と地質
(GeoMapDB)

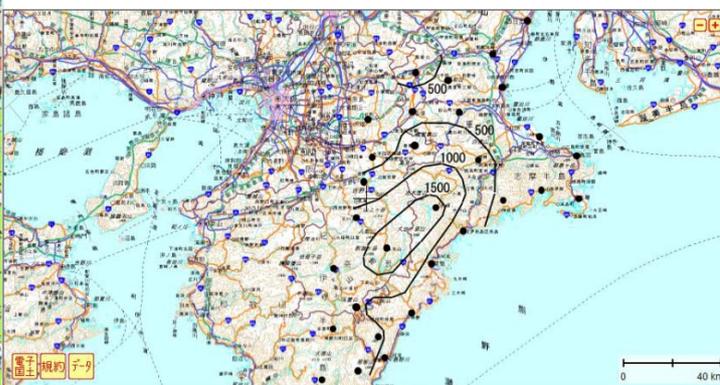
および持山谷が秩父帯と異なるものの、それらの発生位置は比較的近い地点に集中している。図-53 は、アメダスデータを基に平成 23 年 9 月 1 日から 5 日の累積降雨分布を示したものである。三重県では宮川観測点で 1500mm を越えており、これらの大規模崩壊が発生した周辺で特に累積降雨量が多くなっている。図-54、図-55 は過去 10 年間の月間降水量を宮川観測点および、大きな被害が見られた紀宝町に近い新宮観測点について示したものである。宮川観測点と新宮観測点を比べると、特に台風 21 号による災害が見られた平成 16 年 9 月および今回平成 23 年 9 月の降水量が宮川観測点で特筆する値となっている。今回平成 23 年の豪雨では、台風 15 号も含め 9 月の 1 ヶ月間に 2452mm の降水が見られ、これは月間累積降雨量として観測史上 1 位であり、2 位の 1468mm と比べて 1000mm 程度も多い記録的なものであったといえる。図-56 は、平成 16 年 9 月の台風 21 号時および今回平成 23 年の土砂災害発生前後の時間降水量を示したものである。なお、平成 16 年はアメダスデータが欠測しているため近隣の国土交通省（大台町宮川栗谷）のデータとなっている。今回平成 23 年の累積雨量は記録的であったものの、時間最大降水量は台風 21 号により多数の災害が発生した平成 16 年の 120mm 程度に対し、今回平成 23 年は 80mm 程度と小さくなっている。図-57 は林氏・相澤氏らが作成した平成 16 年台風 21 号による土砂災害箇所と、その時の累積雨量、時間降水量の分布を示したものである。図中の赤で示した土砂災害発生箇所と累積雨量の分布とは明瞭な関係が見られないもの、時間降水量においては 100mm 以上の領域で土砂災害の発生が多く見られる。しかし、時間降水量が 80mm を下回る領域での土砂災害の発生は明瞭には認められない。現在までの調査において、大台町周辺では平成 16 年の台風 21 号に比べ土砂災害の発生件数は少ない傾向にあり、これは時間降水量が 100mm を下回っていたことが原因ではないかと考えられる。ところで、宮川周辺では上述のように今回の台風 12 号による降り始めからの累積降雨量が 1630mm と記録的に多かった。今回の大規模崩壊が発生した地点とこの累積降雨量が記録的に多かった地域とを比較すると対応が見られ、大崩壊の原因として記録的な累積降雨量が影響した可能性が考えられる。

図-53 平成 23 年 9 月 1 日～5 日の累積降雨量
(国土地理院地図に記入)
